Rapport 2011:23

# Bondrumsgården 2011

Antikvarisk medverkan, 2011  
Fågeltofta socken, 1043  
Tomelilla kommun  
Skåne län

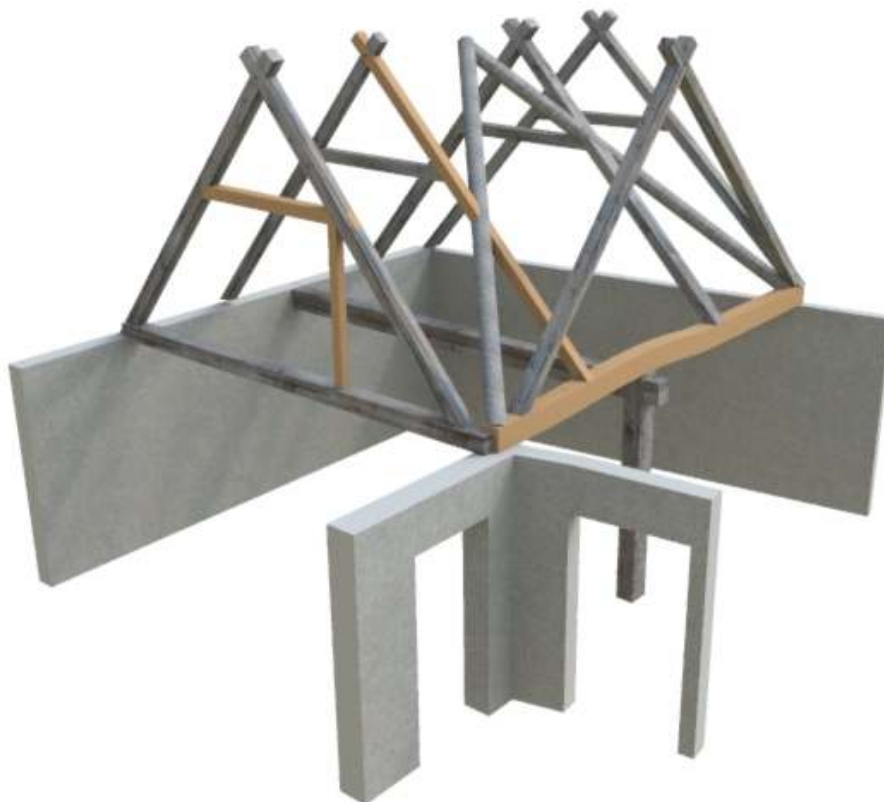
I sydöstra hörnet, inne i höladan, har en naturligt böjd bjälke av al ersatts mot nyttillverkad, handbilad av samma träslag. Alen fälldes i Ballingstorp. Ovanpå al-bjälken har en sparre bytts. I anslutning till östra längans södra gavel har ett nytt hanband monterats på det sparrpar som i ett tidigare skede utgjort gavelröste. På grund av en större spricka i den västra av dessa sparrar har ett tillägg gjorts i form

av en stöd Stolpe som monterats under hanbandets infästning i den västra sparren (åtgärden är reversibel). Se vidare fig. 1.

*Fig. 1. Timmerarbeten utförda i höladan. Ritningen ej skalendig.*

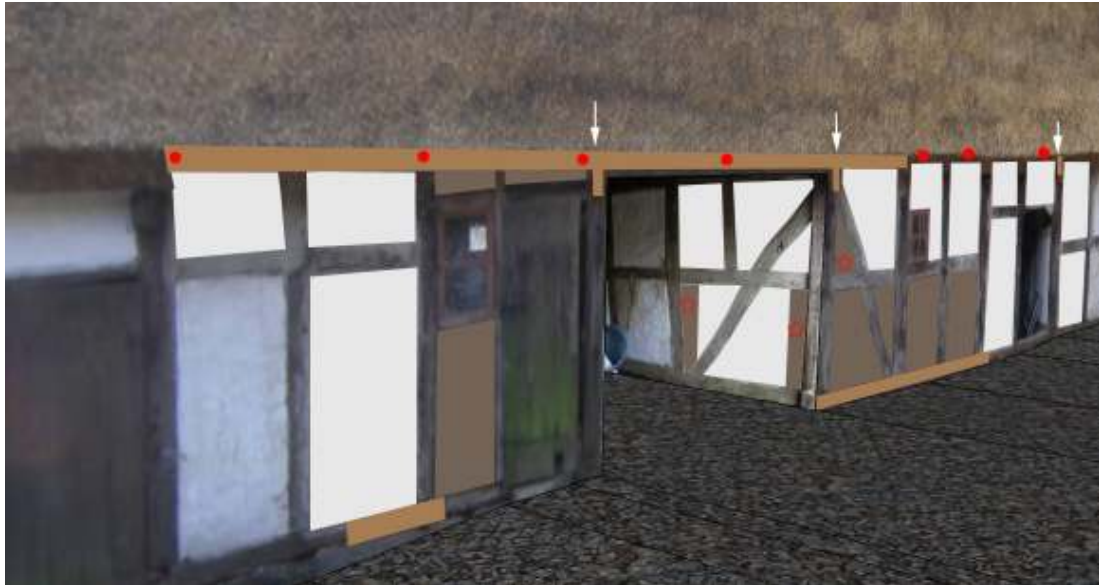
På södra längans norra sida har fotträet skarvats på två ställen, på ömse sidor om vagnsporten (se fig. 2). Den östra skarven är 1,5 meter och den västra 4 meter. Skarvningarna är utförda som stående bladskarvar samt fästa med timmerspik. Nytt timmer är av handbilad ek.

I tre fackfyllningar – markerade med stjärna på fig. 2 – har större ilagningsarbeten utförts mot befintliga stakar. I de två nedre facken i vagnsporten har den gamla lerkliningan återanvänts.

Fig 2. Södra längans norra långsida. Gråbrun markering visar de ommurade fackfyllningarna, vit markering de fyllningar som genomgått mindre lagningsarbeten. Stjärnorna markerar de fack där lerklining skett på originalstakar. Gulbrun markering visar omfattningen av utbytt timmer. Vita pilar utvisar platsen för skarvade stickbjälkar/knutschallar. Röda prickar markerar platsen för de nya ekdubben, som håller skäggslanan på plats.

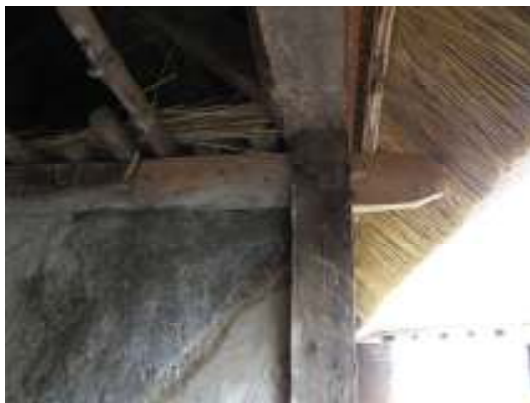
I samband med att väggpartiet väster om vagnsporten riktats upp har även tre knutskallar (på stickbjälkar) skarvats – två med gaffelskarv och en med bladskarv (ex fig. 3). Nya kilar – ”bläJOR” – av ek har noga inpassats i knutskallarna och själva skarvningarna är fästa med timmerspik.

Fig 3. Skarvad stickbjälke, V om porten.

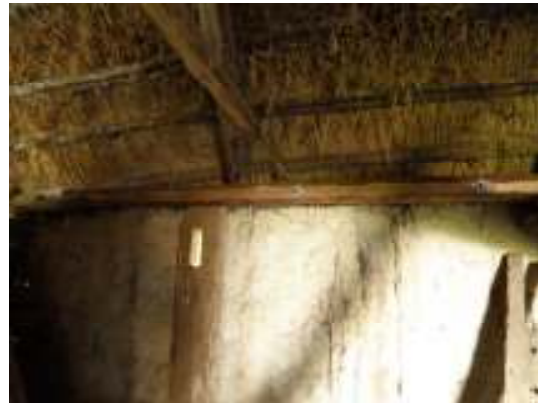
I Södra längan, invändigt i södra fasaden, har en sprucken lejd temporärt reparerats genom fixering av påbultat timmer (fig. 4).

Fig 4. Fixering av lejd, invändigt i S längan.

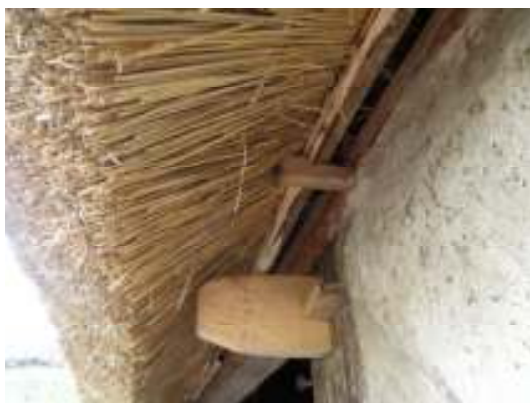
Lejden ovan vagnsporten har likt befintligt utförande bytts till en längd av 7,4 meter. Nytt furutimmer är fällt på Ravlunda skjutfält. På ny lejd, samt på delar av den befintliga, har åtta stycken nya ekdubb monterats – dubben som håller skägg-läkten på plats (fig. 5).

Fig 5. Ny dubb vid skäggslanan.

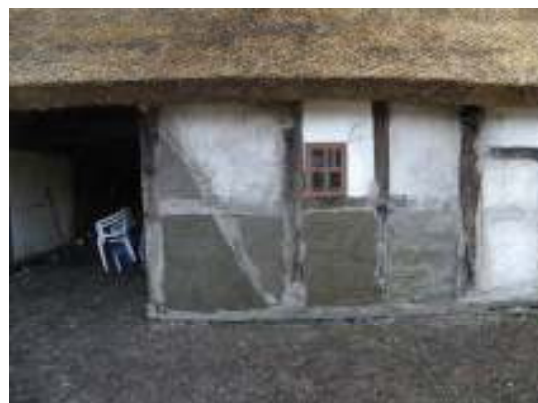
Fem fackfyllningar av bränt tegel har till sin helhet monterats ner. Uppmurningen har skett med det återanvända teglet. Själva murningen har utförts med lera kommen från äldre mjukgjorda lerstenar, vilka sannolikt är slagna i socknen. Till klining har använts skifferhaltig lera, vilken tagits på en åker ett par kilometer väster om Bondrumsgården (fig. 6). Troligtvis är det på ungefär samma ställe den äldre leran en gång i tiden tagits.

Fig 6. De ommurade facken.

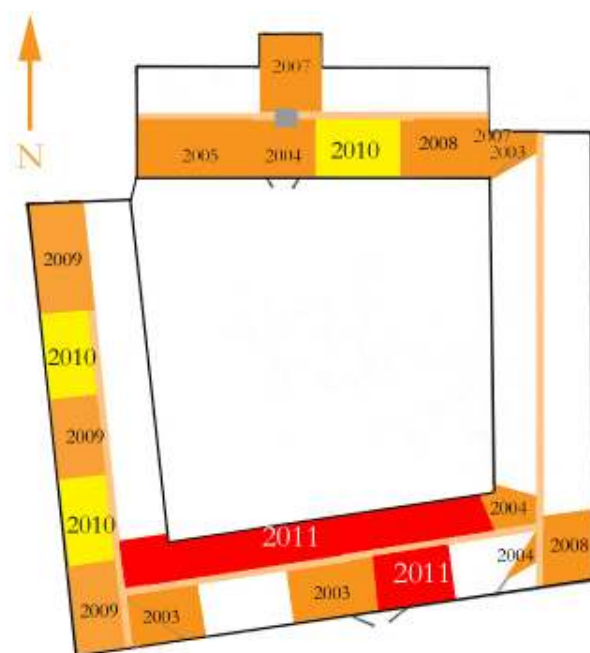
Hela södra längans norra takfall samt ett sti på södra takfallet har täckts om med halm (ca 90% Polsk, 10% från föreningens odling i Glimmeboda). Bindning är utförd med rafter av oskalad hassel och pilvidjor - rafterna är tagna vid Blåherremölla och vidjorna inköpta från Danmark. Efter omtäckningen diagonalskars takfallen.

Fig. 7. Omtäckningsarbeten på Bondrumsgården 2003-2011.

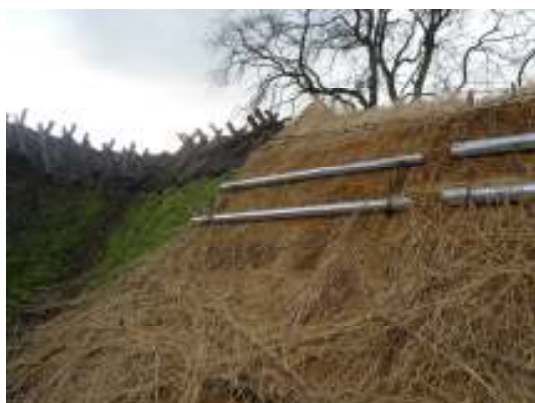
Fig. 8. Anslutningen mot Ö längan.

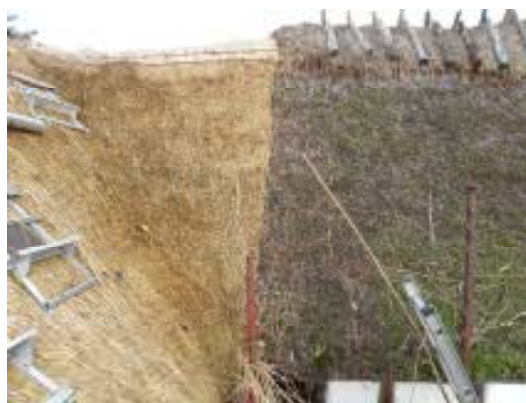
Fig. 9. Anslutningen mot V längan.

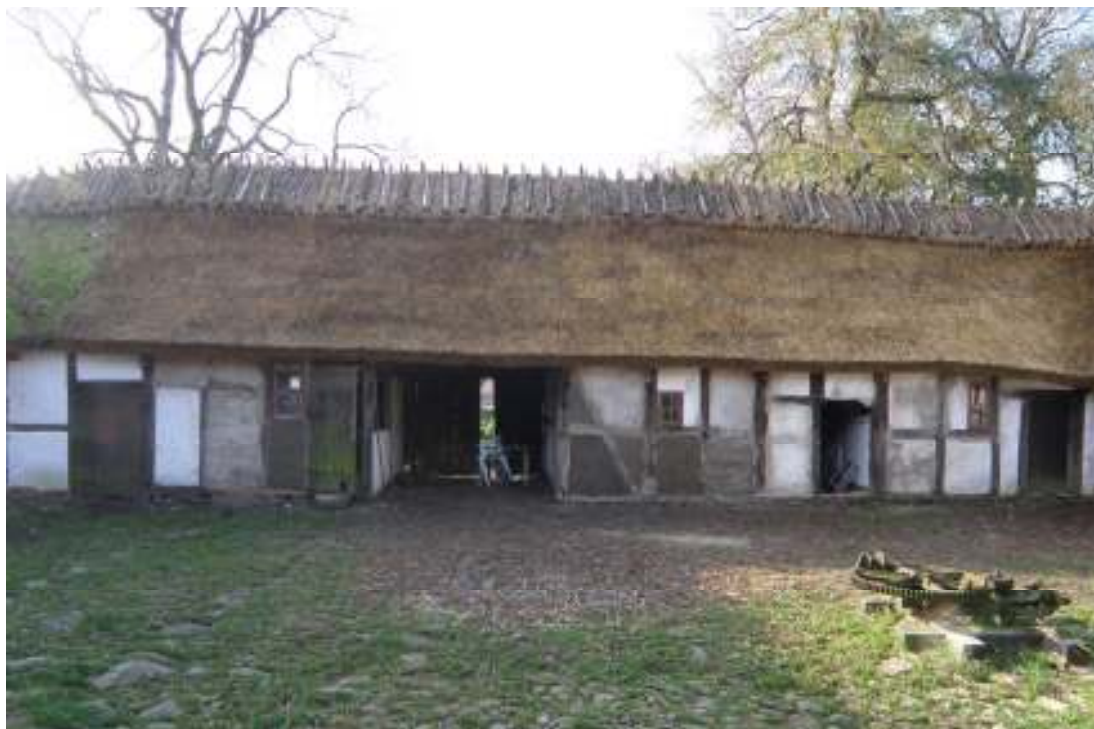
Fig. 10. Vy mot S längans N fasad efter arbetet.
