# Bondrumsgården - lagning av takskador

Antikvarisk medverkan, 2011

Rapport 2011:25

Antikvarisk medverkan, 2011  
Fågeltofta socken, 1043  
Tomelilla kommun  
Skåne län

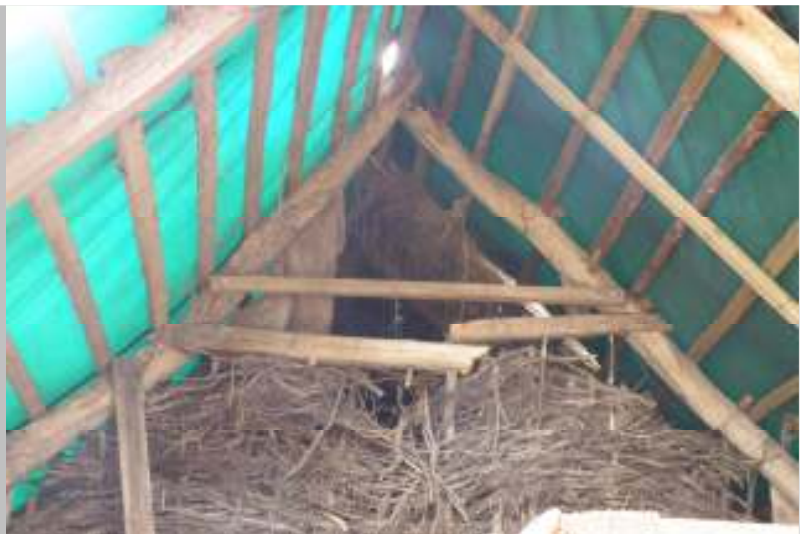
Omslagsfoto: Skada vid enrisgaveln.  
Kartor ur allmänt kartmaterial, © Lantmäteriverket, Gävle. Dnr 507-99-502.

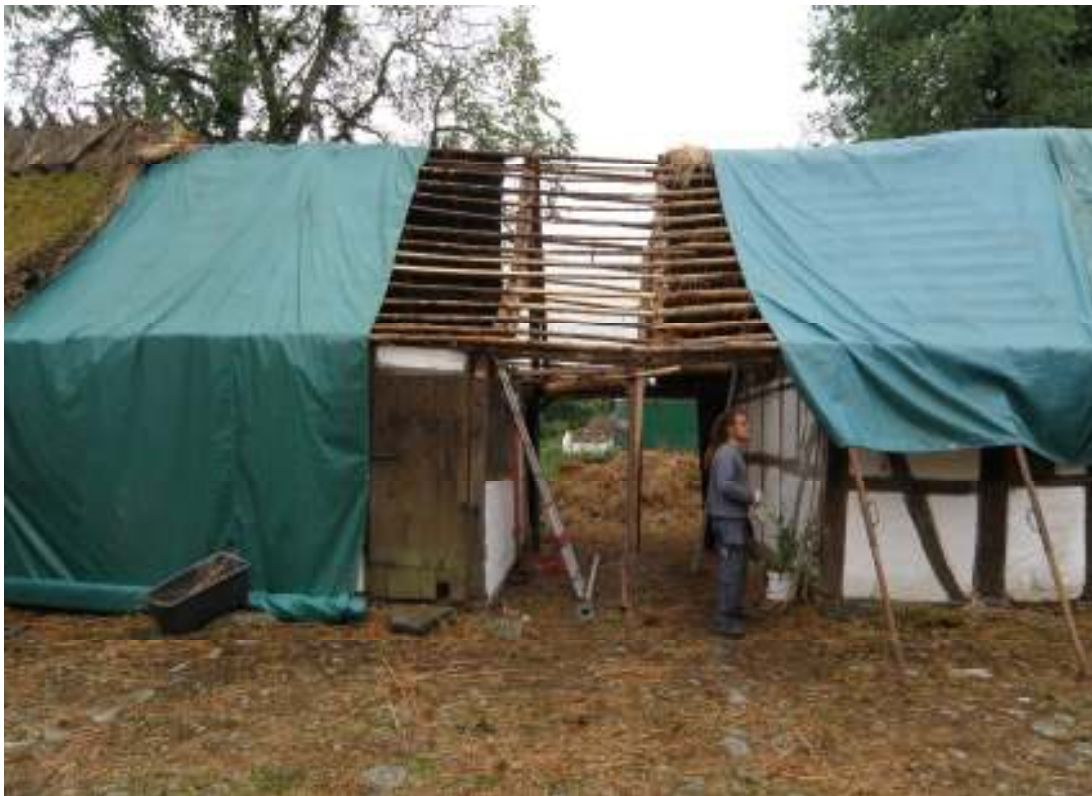
Under den snörika vintern 2010/2011 blev påfrestningarna för stora på södra längans tak, där flera av de förhållandevis klena taksparrarna och hanbanden knäcktes. Dessutom knäcktes ena sparren och hanbandet vid den i södra längan bevarade – och unika – enrisflätade gaveln. För att åtgärda skadorna beviljade Länsstyrelsen i Skåne ett separat byggnadsvårdsbidrag. Sedan tidigare fanns ett bemyndigandebeslut som löpte ut under 2011. I och med de tillkommande arbetena kom vissa delar av årets insats att gå in i varandra och det var stundom inte självklart var gränsen gick för bemyndigandebeslutet och tilläggsbeslutet. Se vidare Regionmuseets rapport 2011:23.

*Södra längan. Under arbetet med att byta sparrar och hanband.*

För att skapa åtkomst till de knäckta sparrarna demonterades delar av stråtaget. Därefter byttes de trasiga sparrarna en och en mot nytillverkade. Ämnet till de nya furusparrarna fälldes på Ravlunda skjutfält, samt bearbetades för hand genom bilning med asymmetriskt slipad bredbila. Sparrarna behandlades på samma sätt. Fästning utfördes likt befintligt, med nytillverkade ekdubb. Sammanlagt byttes nio sparrar och sju hanband.

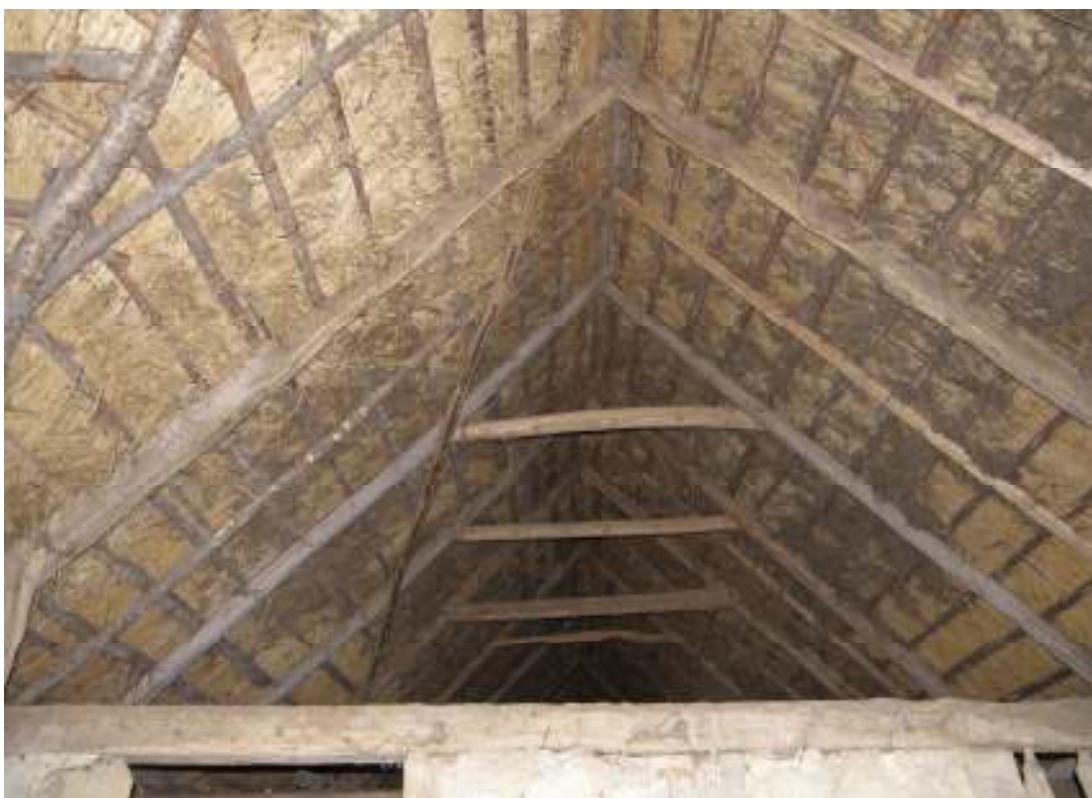
*Utbytta sparrar och hanband (ljus timmer). Sparrarna bildar i nock sk sparrkors.*

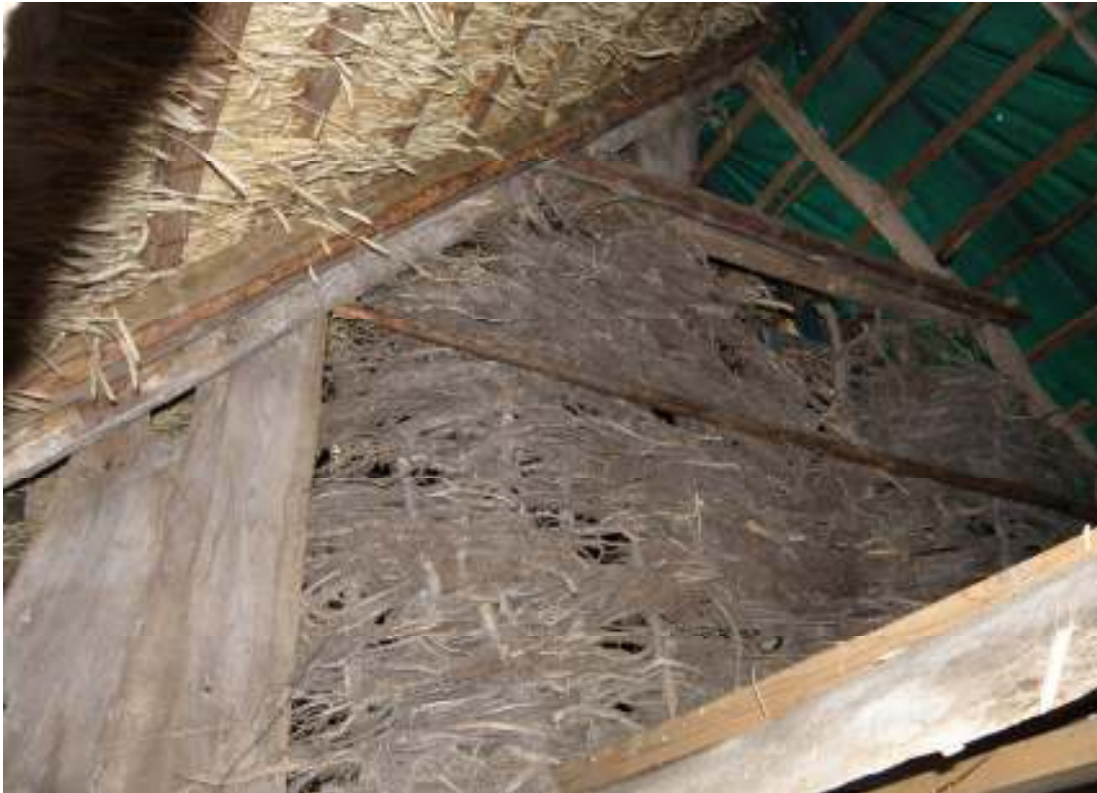
*Enrisgaveln reparerad genom påsalning av timmer vid norra sparren och hanbandet.*

Skadorna på enrisgaveln åtgärdades genom att nytt timmer fästes på det gamla – på norra sparren och på hanbandet. Anledningen till att de trasiga delarna inte ersattes är att hela gaveln i så fall hade behövt monteras ned, vilket ur antikvarisk synvinkel inte var motiverbart på grund av konstruktionens unika särställning. Under arbetet utförde Knadriks kulturbygg en detaljerad uppmätning av gaveln (se nedan).

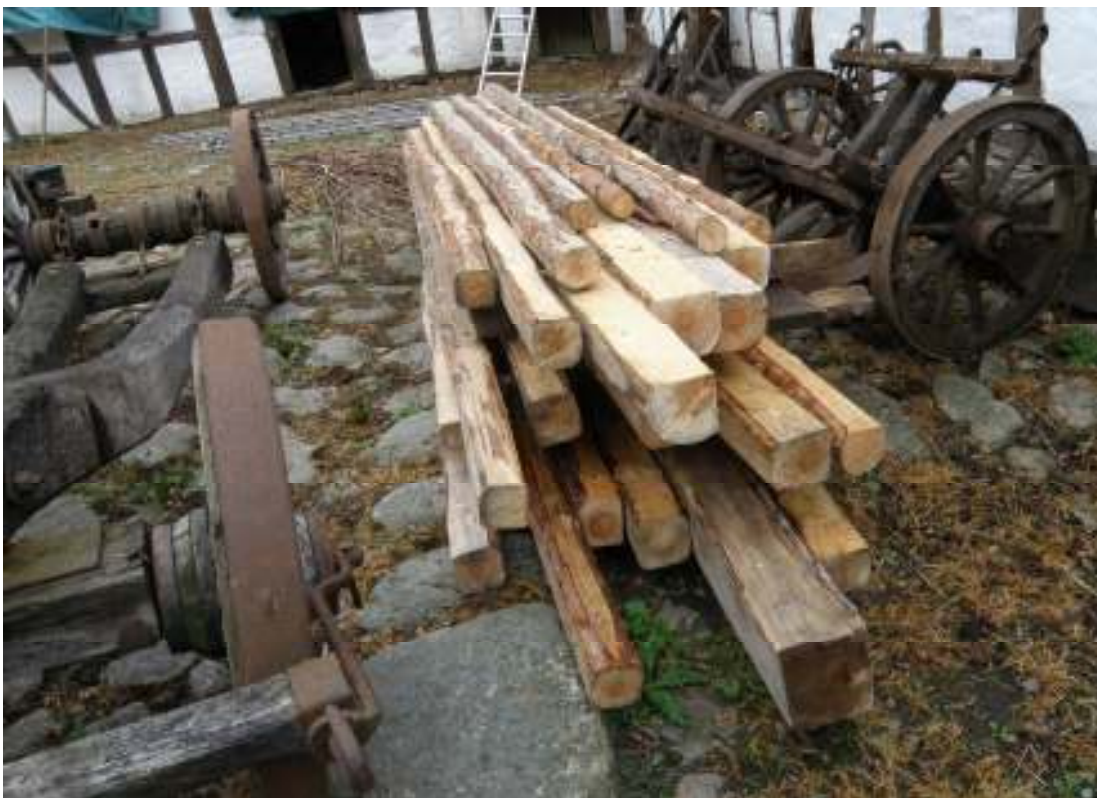
*Bilat timmer från Ravlunda skjutfält.*

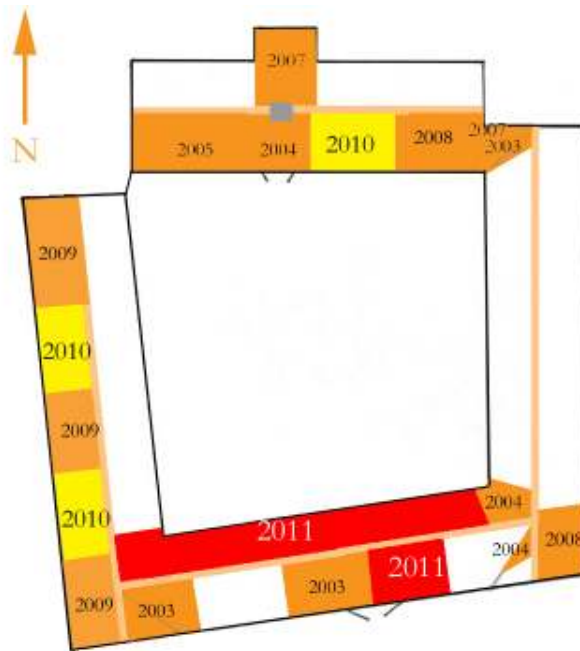
*Omtäckningsarbeten på Bondrumsgården 2003-2011 (originalritningen uppdateras regelbundet av Regionmuseet).*

Inom ramen för Länsstyrelsen bidragsbeslut har ett mindre sti på södra längans södra takfall täckts om med halm, odlad vid Glimmebodagården. Bindning är utförd med rafter av oskalad hassel och pilvidjor - rafterna är tagna vid Blåherremölla och vidjorna inköpta från Danmark. Efter omtäckningen diagonalskars takfallet.

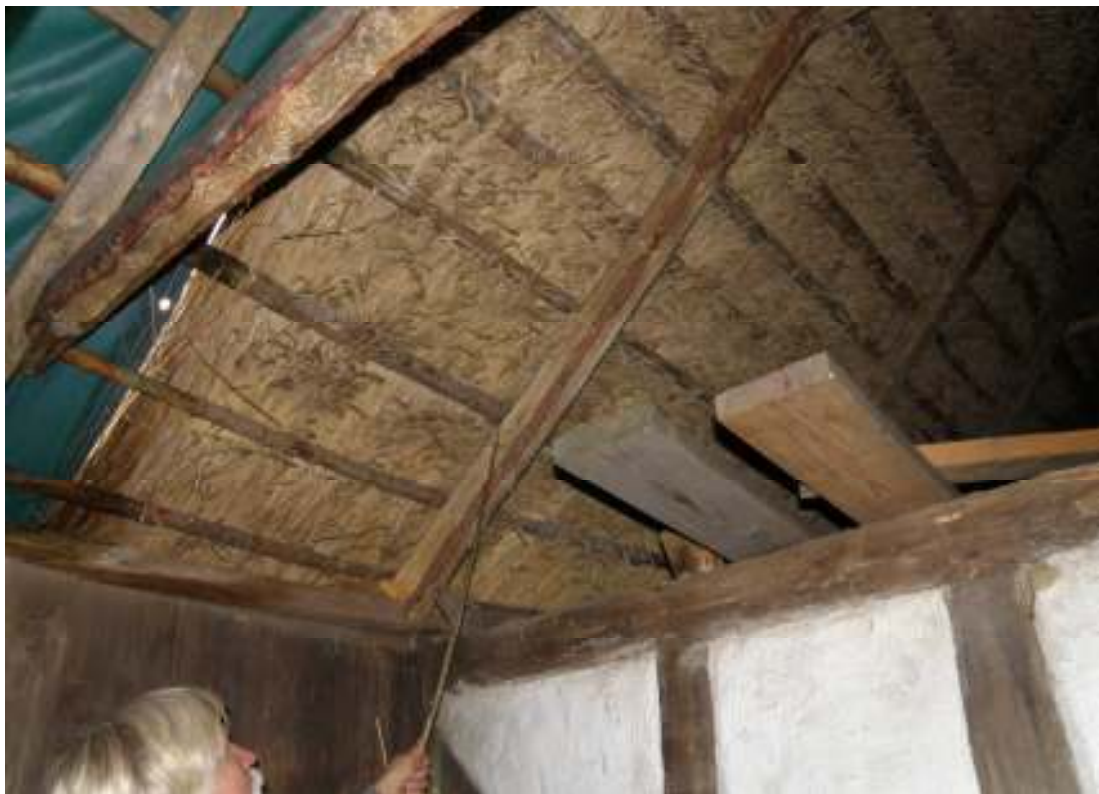
På grund av de omfattande timmerlagningarna kunde inte läkterna, vid ena sparren ovanför södra porten, spikas fast. Dessa bands/najades i stället med ståltråd. Sammanlagt har ca 45 löpmeter ny läkt monterats (handhuggna granslanor som bilade på två sidor).

*Taktäckare Ingmar Melin utvisar platsen för de läkter som fästs med ståltråd.*

Åtgärden att med ståltråd binda läkterna mot sparren väster om södra porten är godkänd av antikvariskt medverkande. Alternativet hade varit att riva ner fullt funktionsdugligt takmaterial för att skapa åtkomst. I ett framtida omtäcknings-skede är det i stället lätt att spika fast läkterna.
