Rapport 2011:27

# Agusastugan

## - diverse åtgärder

Antikvarisk medverkan, 2011  
Andrarums socken, 1022  
Tomelilla Kommun  
Skåne län

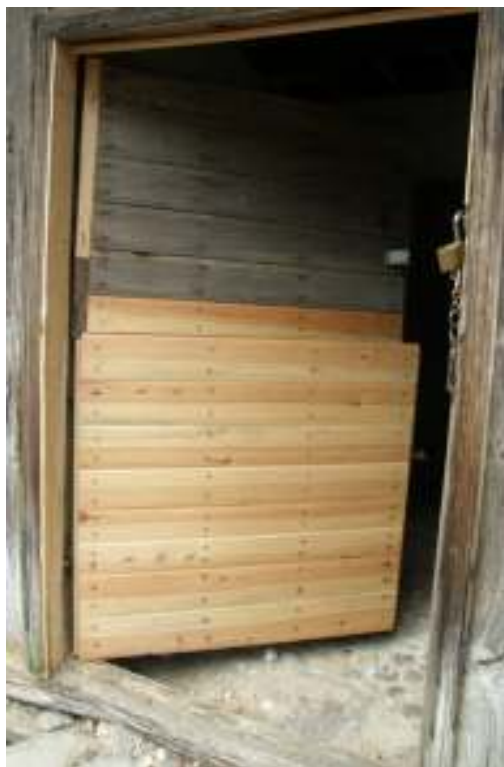
Den ytterdörr på framsidan som sattes dit på ~1960 talet, och då ersatte originaldörren, har plockats ner. Originaldörren fanns sparat på gården vilket gjorde att den kunde återanvändas. Den nedre delen av den tvådelade dörren var rötskadad, vilket gjorde att en ny underdel tillverkades med den gamla dörren som förlaga. Det nya dörrbladet tillverkades i furu och brädorna profilerades på samma sätt som förlagan. Den skadade delen kommer att sparas på gården.

Den övre delen av dörren gick att återanvända, där har endast den nedersta brädan behövts bytas ut.

Under årets arbeten har listerna runt om dörren på flera ställen bytts eller kompletterats. Anslagslisten vid södra dörrstolpen byttes helt. Den gamla var gjord av ek och ditsatt för ca 5 år sedan. Nya lister är av furu.

*Den nya ytterdörren på plats.*

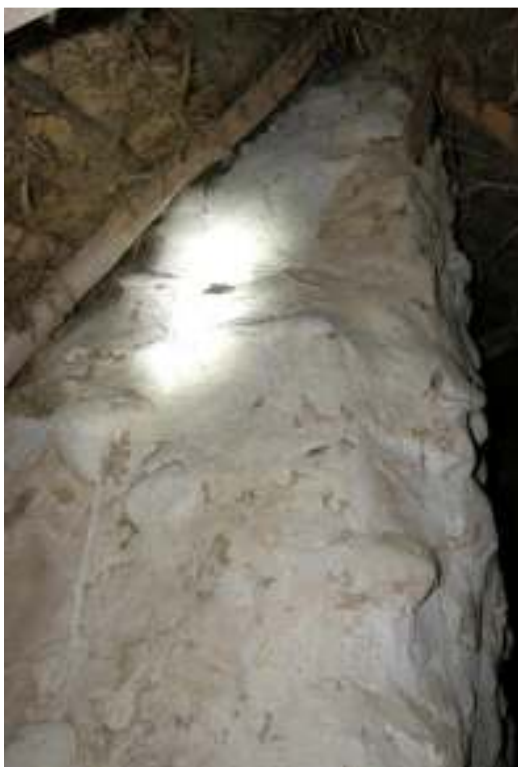
Skorstenen har invändigt, på vinden, kompletterats på ytan med lerputs som blandats ut med halm och sedan vittats med Målarkalks kalkpasta i 3 strykningar.

*Skorstenen med ny lerputs som vittats.*

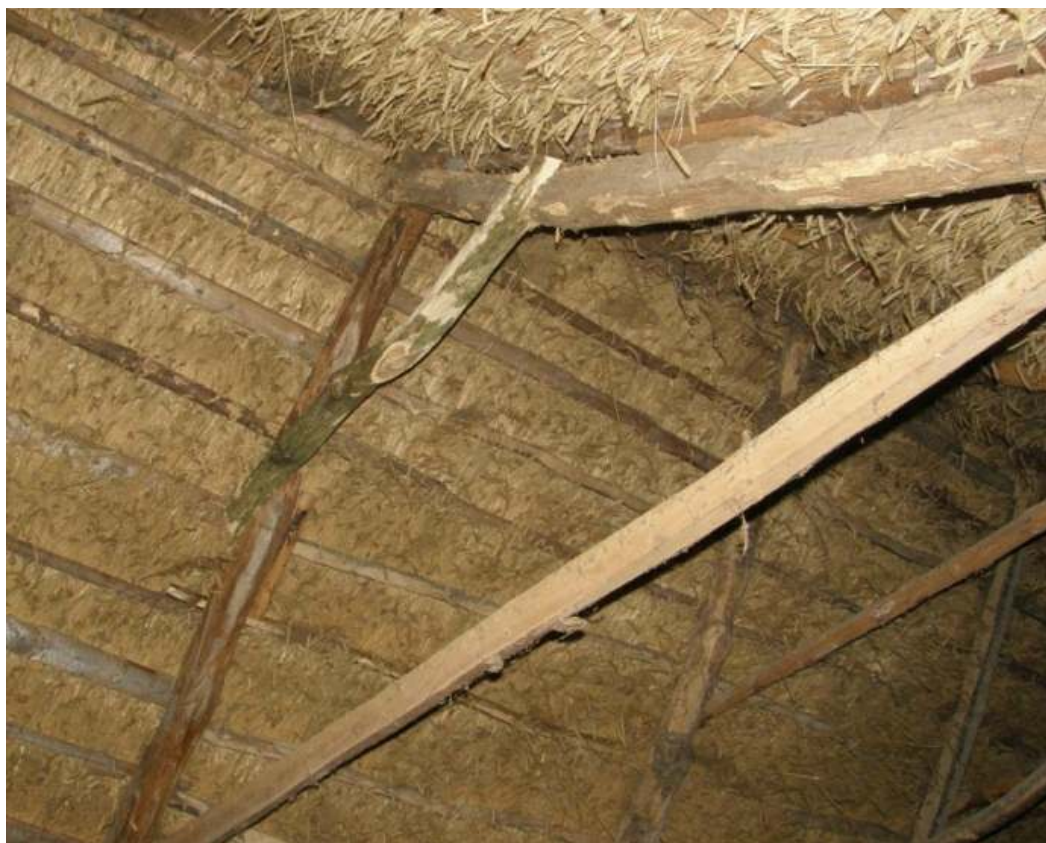
På 1980 talet lagades en takstol i logen provisoriskt med ett hanband av gran, som bultades fast med muttrar och skruvar mot taksparrarna. Denna har bytts ut mot ett hanband gjort av ek som fästes med ekdubbar. Ekgrenen är tagen från ett träd i byn.

*Det nya banbandet på plats.*

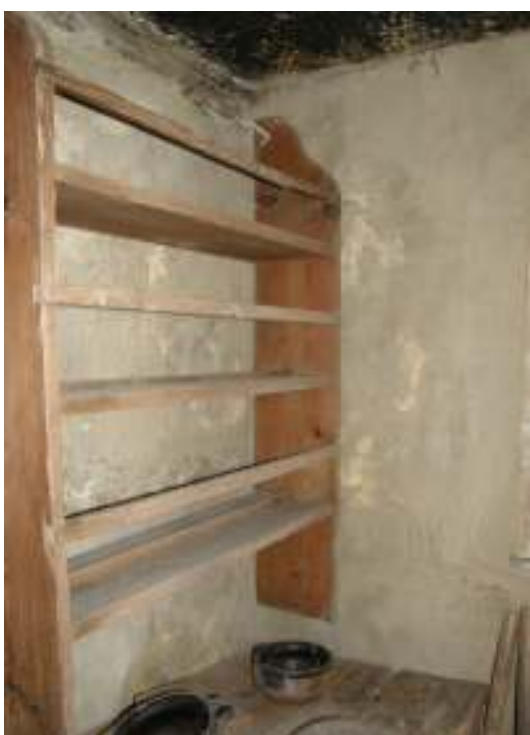
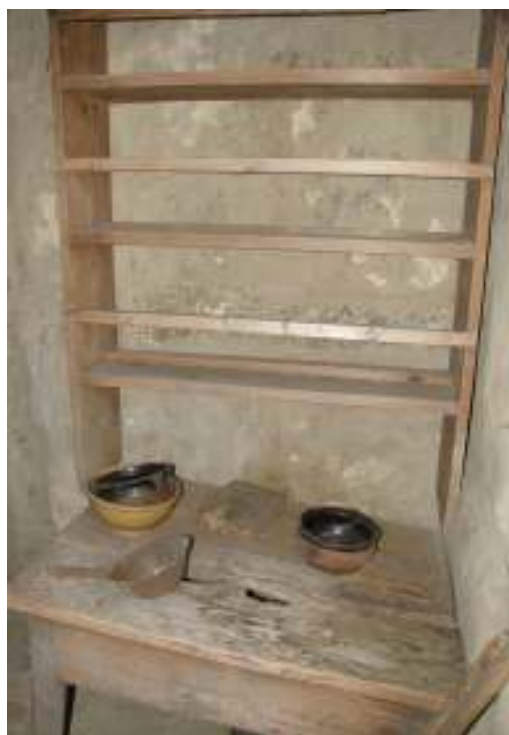
Inomhus i förstugan var ett hörn förvanskat med tjocka lager av kalkputs och cement. Målet har varit att få bort cementen och återställa ytorna med lerbruk. De två väggarna var uppbyggda på olika vis. Innerväggen var utfylld med kullersten medan ytterväggens stomme var uppbyggd av ett flätverk av hassel och stakar av lövträd där lerputsen klinats. Den gamla leran i väggarna har till största delen återanvänts samt kompletterats där det behövts med mjukgjord lersten utblandat med halm.

Resterna av gammalt sot på väggarna har enligt föreningens önskemål bevarats. Vittning utfördes därför bara sparsamt vid detta parti.

*Väggen i förstugan.*

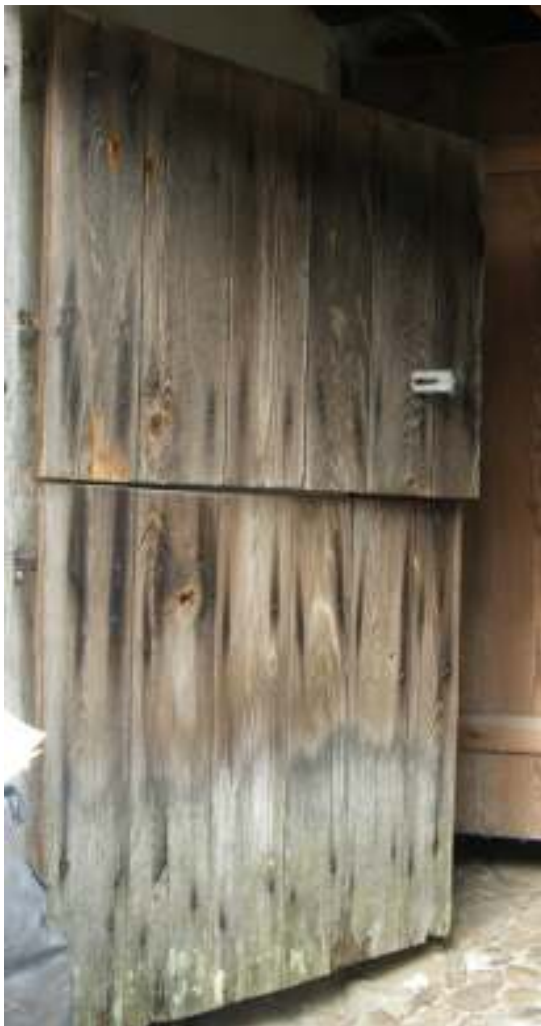
*Den tidigare ytterdörren.*

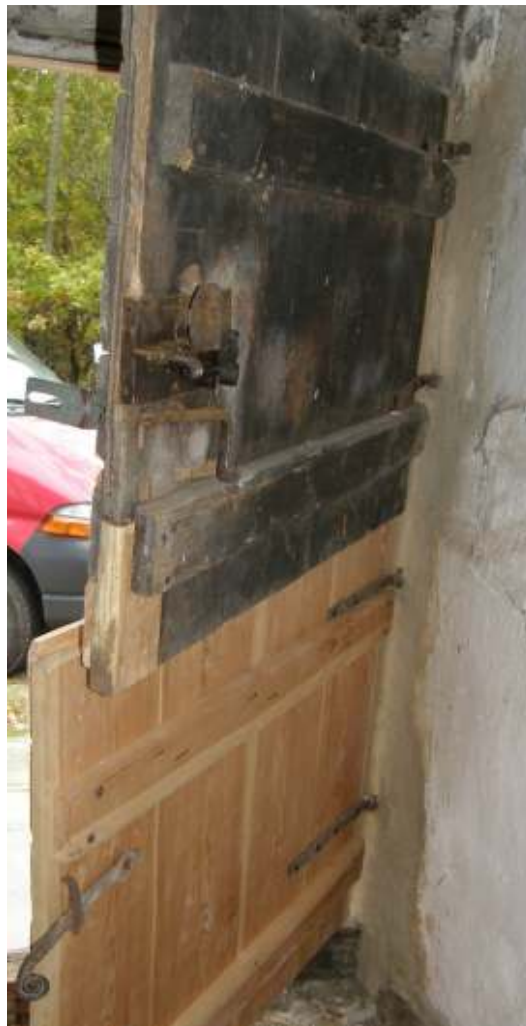
*Originaldörren på baksidan.*

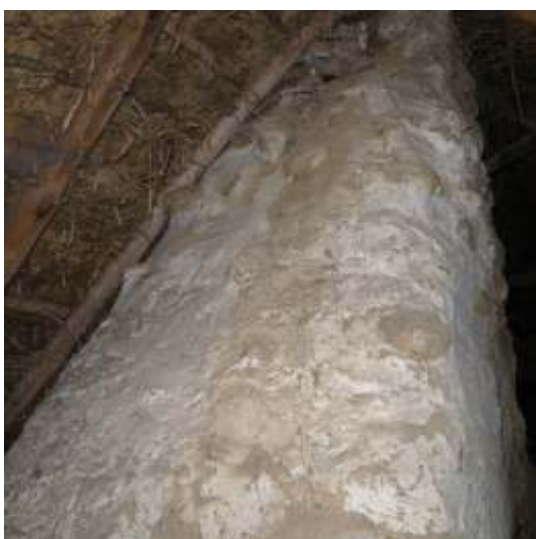
*Skorstenen på vinden innan.*

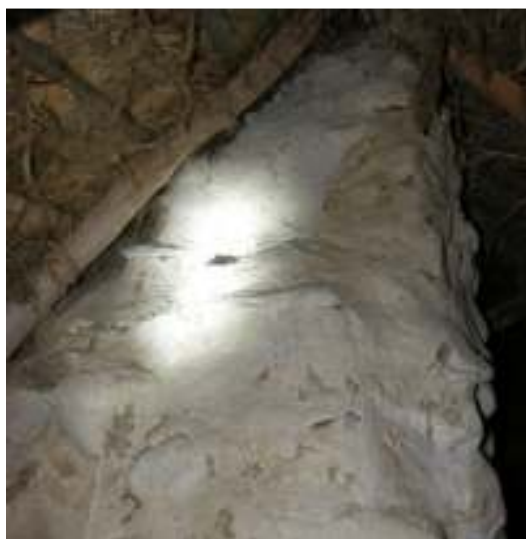
*Skorstenen efteråt.*

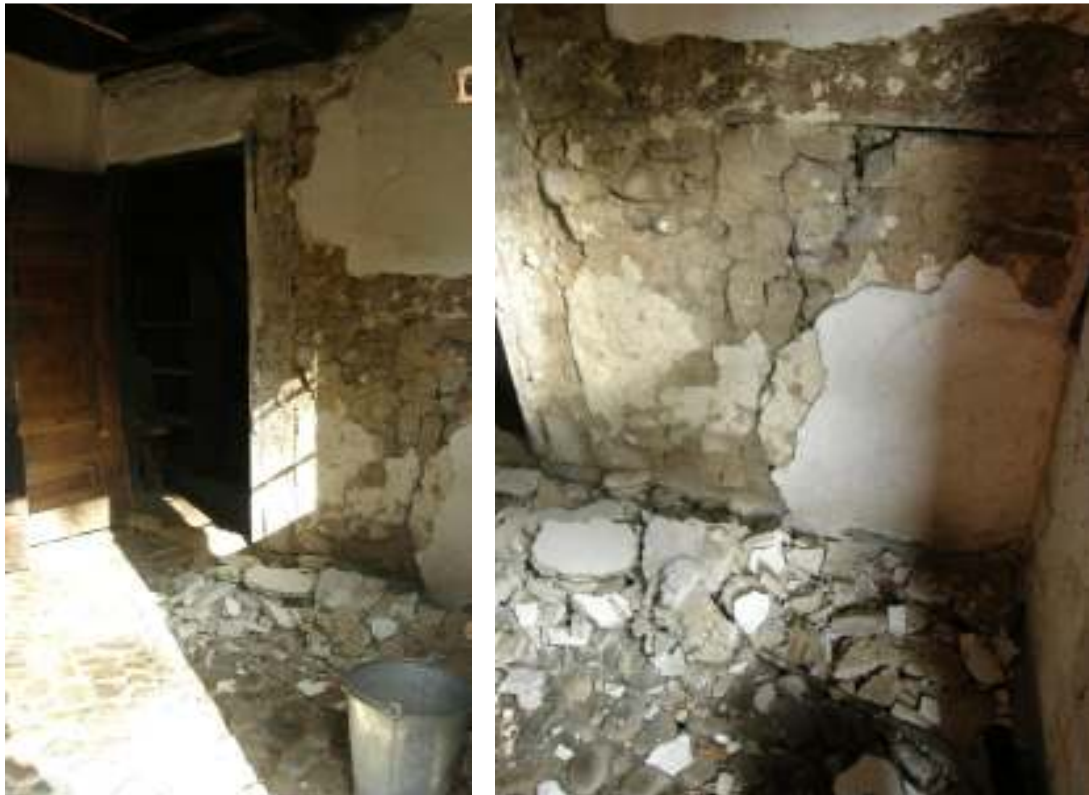
*Väggen i förstugan under arbetet. Notera kullerstenarna i väggen.*

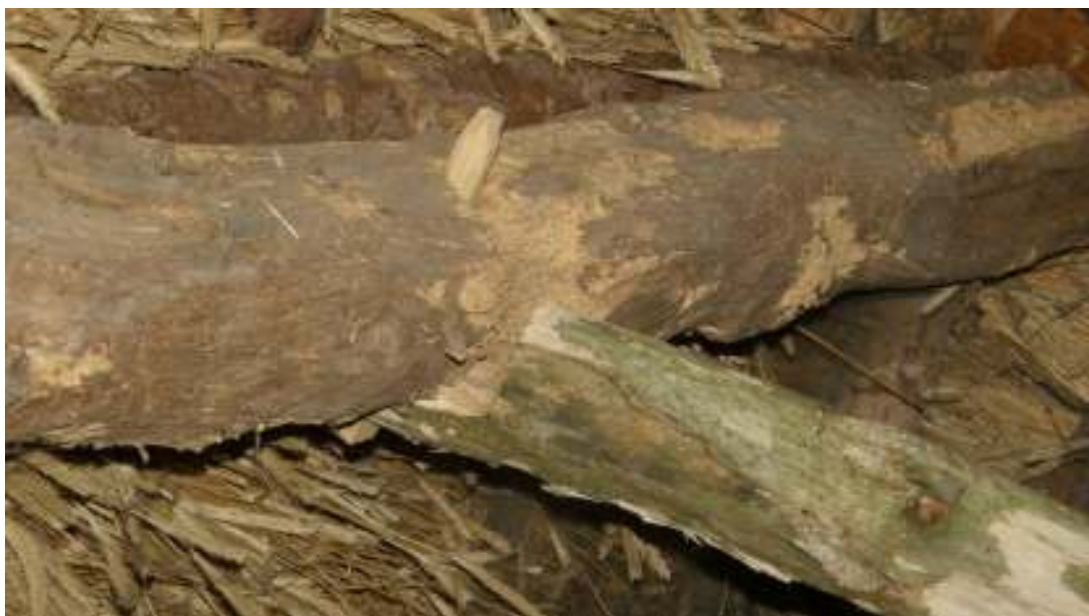
*Hanbandets fastsättning i taksparren, med ekdubb.*
