Solberga kyrka

– invändig reovering

Antikvarisk medverkan, 2011
Kerstin Börjesson

Antikvarisk medverkan, 2011
Solberga socken, 1342
Skurups kommun
Skåne län

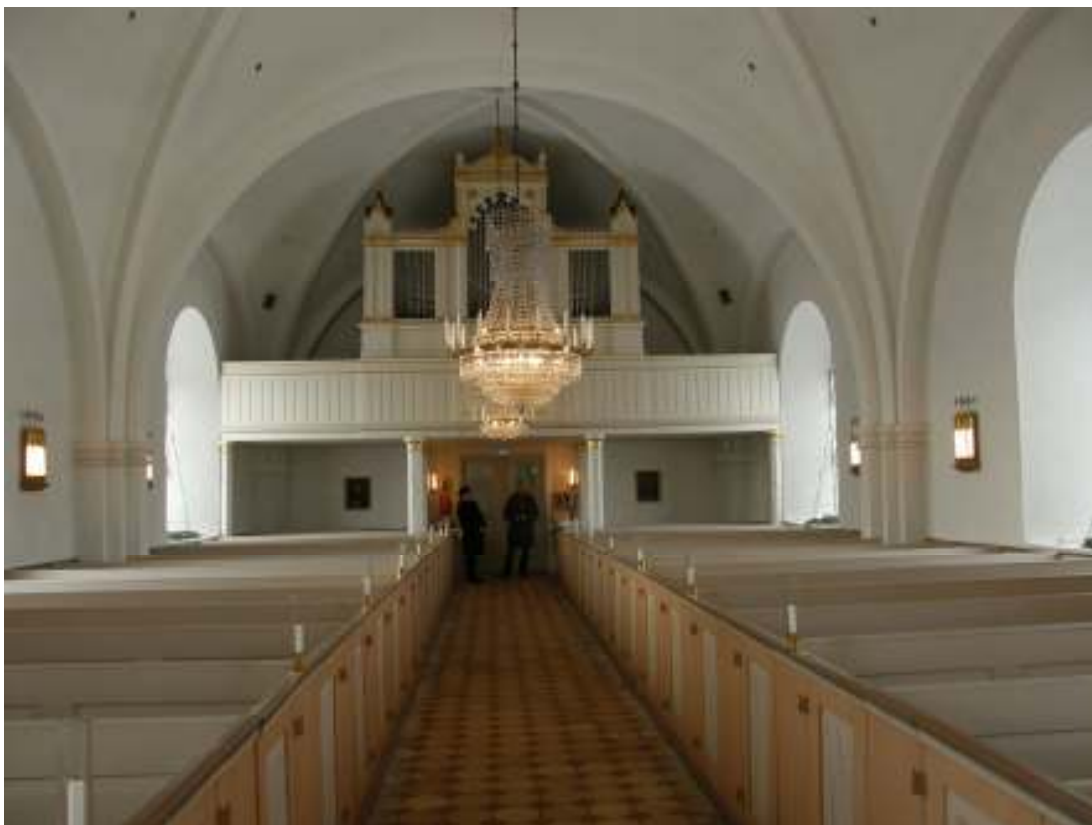
Kyrkans långhus sett mot väster innan ombyggnad.

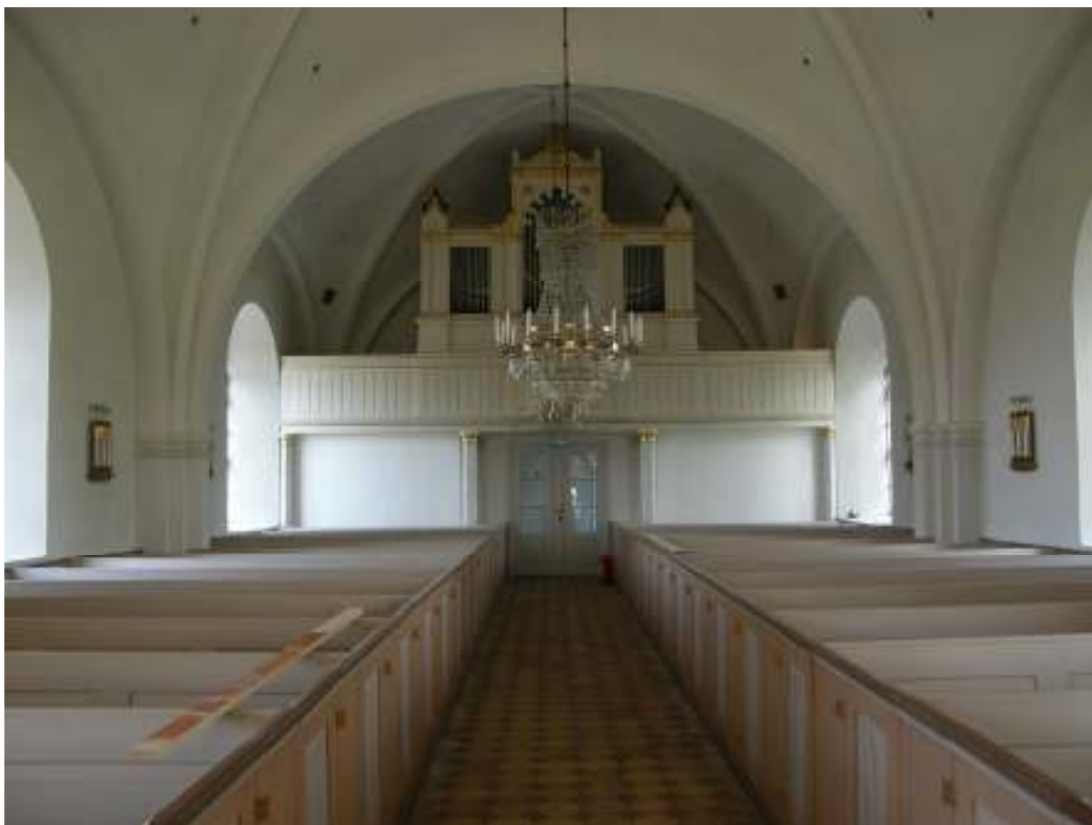
Långhuset sett mot väster efter ombyggnad. Dörren har flyttats österut till det nya väggpartiet.

Den befintliga pardörren vid ingången till långhuset från vapenhuset flyttades från sitt gamla läge ett stycke in i långhuset mellan läktarinbyggnaderna. Enligt de godkända handlingarna skulle en ny dörr ha tillverkats och placerats i samma läge. Församlingen ansåg dock att de inte skulle behöva mer än en dörr och att den gamla då skulle bli överflödigt. En ny karm tillverkades till den gamla dörren som också kompletterades med nytt trycke, dörrstängare och en golvregel.

I stället för att tillverka en ny pardörr för att kunna stänga om det nya utrymmet under läktaren flyttades den befintliga dörren till vapenhuset österut. Detta utgjorde en ändring till handlingarna och gjordes efter godkännande av länsstyrelsen.

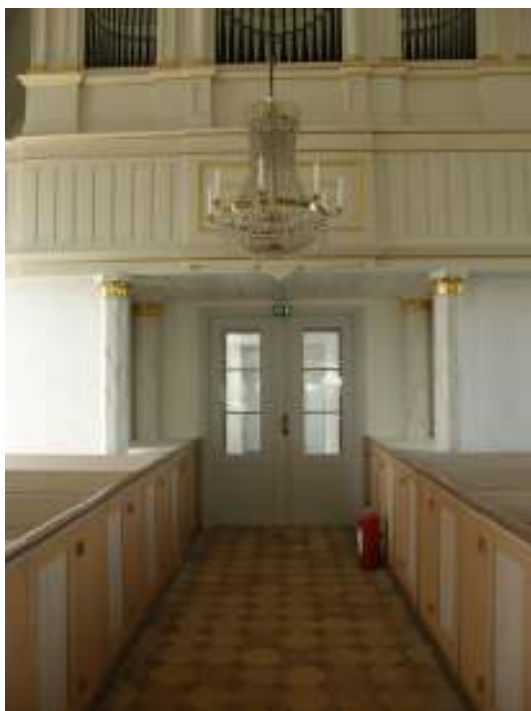
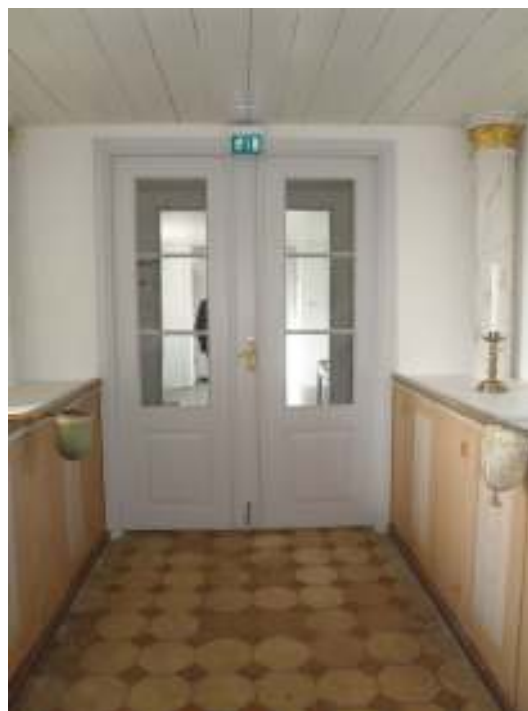
Nytt dörrparti förlades något indraget i en ny skiljevägg mot vapenhuset. Sett från öster.

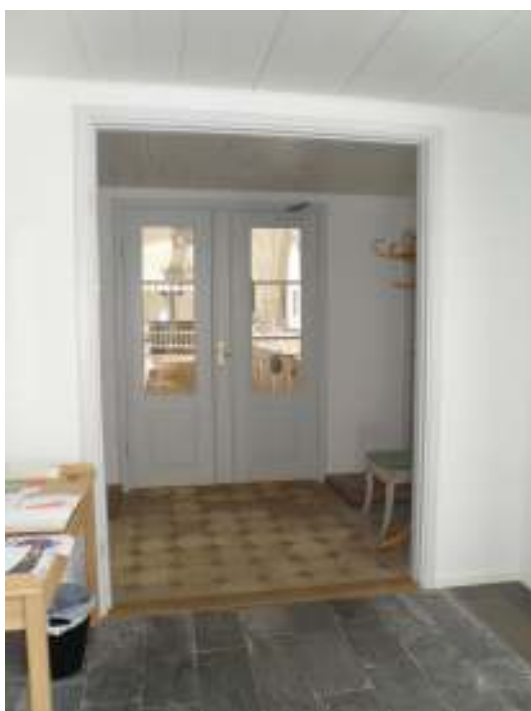
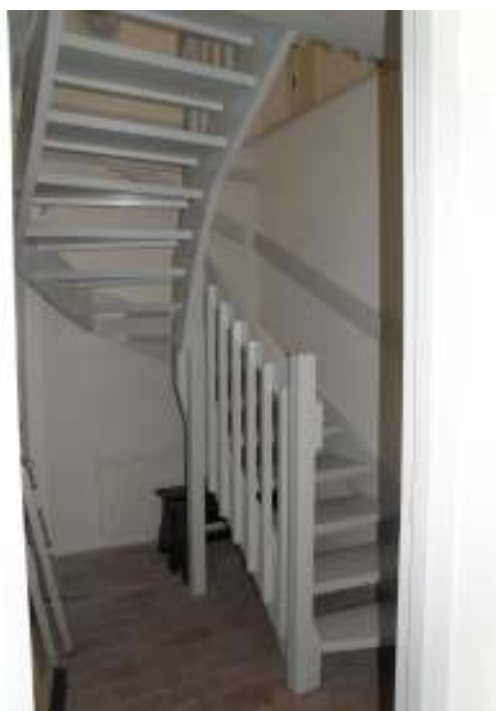
Läktarunderbyggnaden sett från väster efter ombyggnad. Till höger syns den nya läktartrappan i norra läktarinbyggnaden.

Vid läktarens norra sida togs en öppning upp i läktargolvet för ny trappuppgång till tornets övre våningar och läktare. För förstärkning av läktargolvet lades ny regel in vid öppningens södra sida. Inga övriga förstärkningar gjordes. Den nya trappan byggdes av furu och oljades. Vid slutbesiktning togs dock beslut att måla trappan i samma färg som övriga snickerier vilket senare också utfördes. Uppe på orgelläktaren togs heltäckningsmattan bort. I övrigt gjordes inga övriga ändringar på läktaren.

Under läktaren gjordes två inbyggnader på var sida om mittgången, från långhusets västra vägg och fram till läktarens främre pelare. Inbyggnaderna gjordes av lätta väggar av gipsskivor på regelstomme istället för som tidigare föreslagits slätputsade cloisonväggar. Anledningen var att det förra alternativet innebär mindre ingrepp och större reversibilitet. Östra väggarna, mot kyrkorummet, gjordes indragna och förlades innanför läktarens pelare utan ingrepp i dessa. Väggarna putsades utvändigt och målades med kalkfärg.

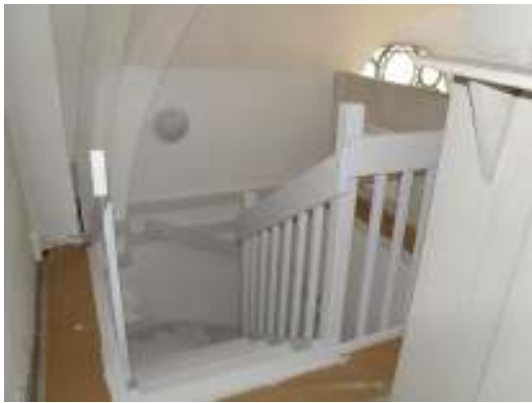
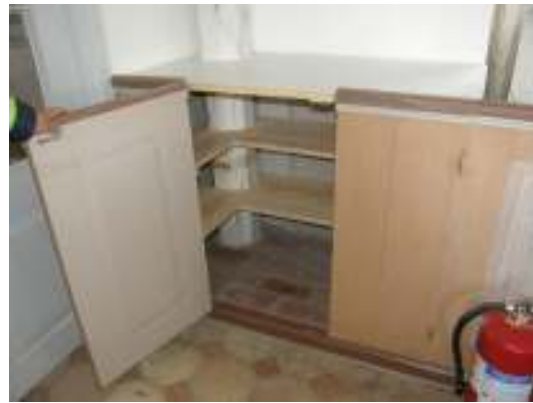
Den nya trappan sedd från orgelläktaren. Till höger syns skåpet som inreddes bakom de gamla bänksidorna längs mittgången.

Invid de nya inbyggnaderna längs mittgången bibehölls de befintliga bänkdörrarna och utrymmet bakom dessa och fram till inbyggnadernas sidoväggar gjordes om till skåp med hyllplan för förvaring.

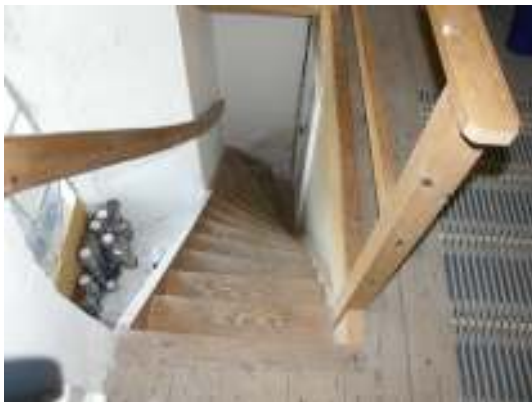
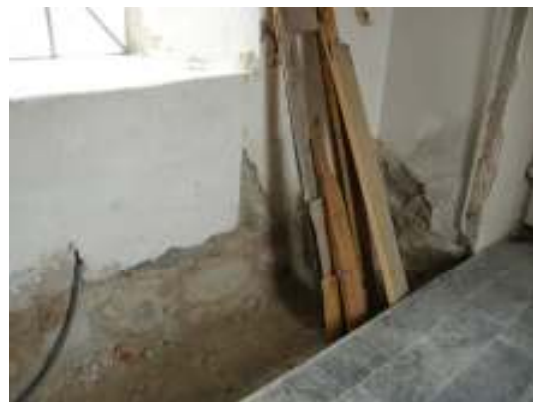
Gamla trappan från vapenhuset till tornvåningen. Vapenhusets södra sida efter borttagning av gammalt golv och golvfyllning.

I vapenhuset revs den befintliga trappan till tornets andra våning liksom en trappinbyggnad, en enkel vitmålad inbyggnad av gipsskivor. Öppningen i innertaket/golvet till andra tornvåningen, täcktes med återanvända äldre brädor från orgelläktaren där den nya trappuppgången togs upp. Undersidan av bjälklaget täcktes med nya brädor av samma kvalitet som till altarrundeln, se nedan.

Borttagning av golv i vapenhuset och grävning gjordes utan att antikvarie underrättades. Kontroll gjordes först efter att grävmassorna var borttagna.

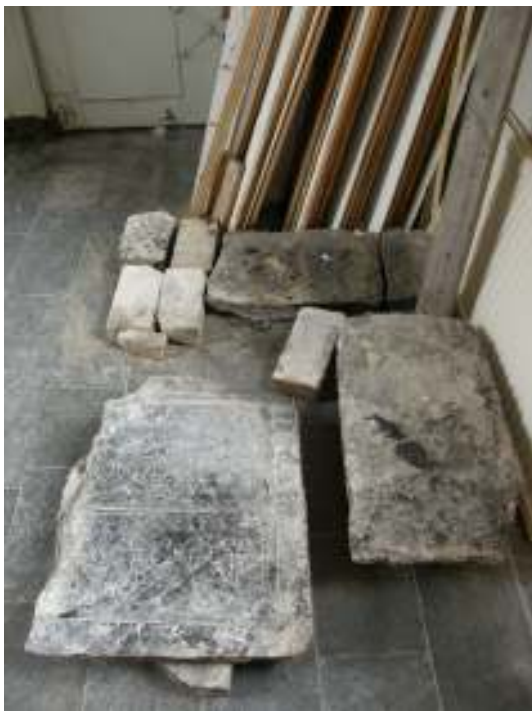
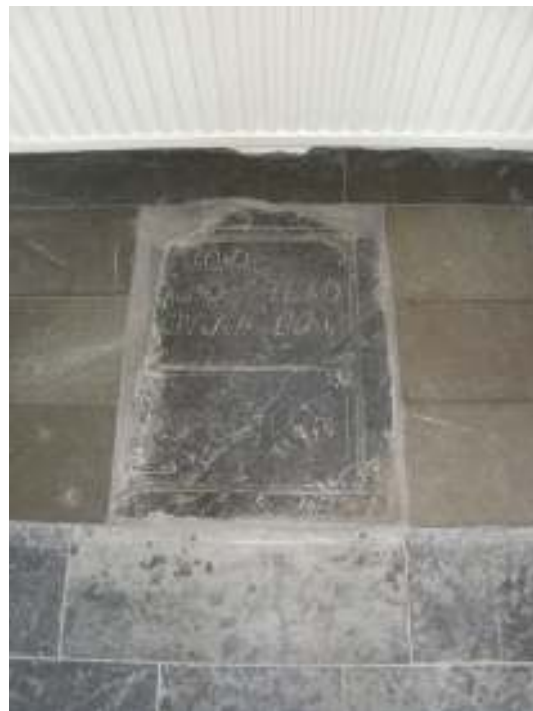
Äldre borttagna hällar och tegelsten som låg under trappan i vapenhuset. En av gravstenarna fogades in i det nya golvet i vapenhuset.

Golvet under trappan var något upphöjt i förhållande till övrigt golv i vapenhuset och belagt med äldre kalkstenshällar och delar av en gravsten av huggen kalksten (möjligen komstakalksten). Golvet i vapenhuset var i övrigt lagt med kalkstensplattor av komstakalksten från omkring 1900-talets mitt. Efter rivning av trappinbyggnaden togs golvet som legat under trappinbyggnaden bort och fyllning under grävdes bort till en nivå av cirka 30 cm. Fyllningen under golvet bestod av lera. Nytt golv i vapenhusets södra del lades av ölandskalksten av samma dimensioner som det befintliga. Kalkstensplattorna lades på ny gjutgrund. Gravstenen som legat i det gamla golvet lades i det nya golvet. Övriga kalkstensplattor

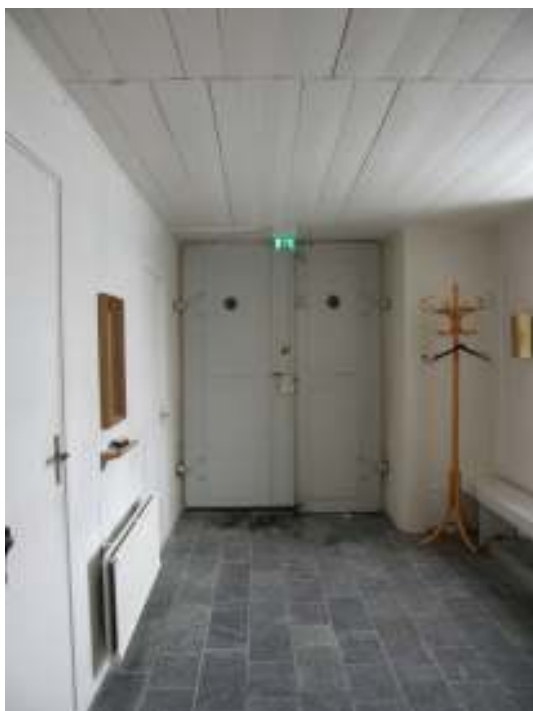
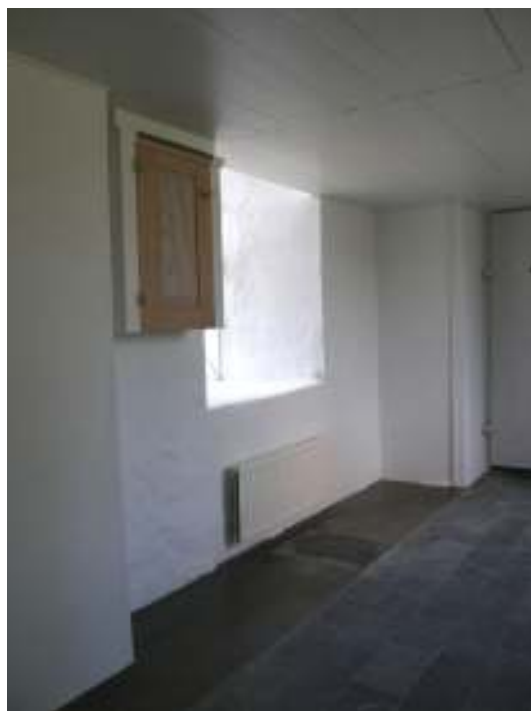
Vapenhuset före ombyggnaden med den gamla trappinbyggnaden till vänster. Till höger syns vapenhuset efter ombyggnaden. Notera det nyttillverkade elskåpet på väggen.

I samband med ändringarna drogs nya ledningar till en ny belysningscentral i vapenhuset, placerad på södra väggen. Strömbrytare och manöverpanel till klockringning fanns tidigare endast vid elcentralen i tornets andra våning. De nya installationerna byggdes in i ett träskåp med lucka i form av en återanvänd bänkdörr från en bänk som togs bort inne i långhuset. Elledning längs västra väggen i vapenhuset till ett uthus på kyrkogården fick förläggas på samma plats då den inte gick att dra om.

Vapenhuset var före ombyggnaden målat i en lackfärg alcro alkydoljefärg. Med tanke på rummets användning och svårigheten att få kalkfärg att fästa på alkydoljefärg målades väggarna om i en vit emulsionsfärg. Snickerier målades allmänt i linoljefärg i samma ljusgrå nyans som befintliga snickerier.

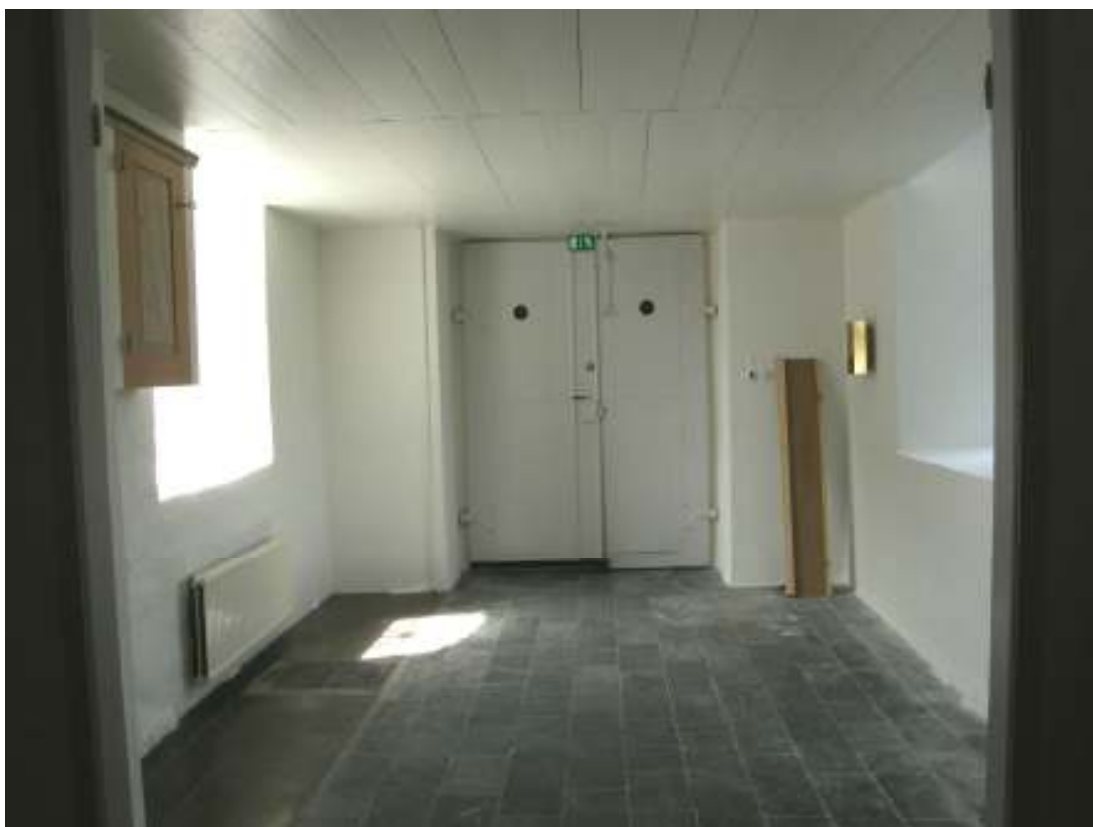
Vapenhuset sett från öster efter renoveringen.

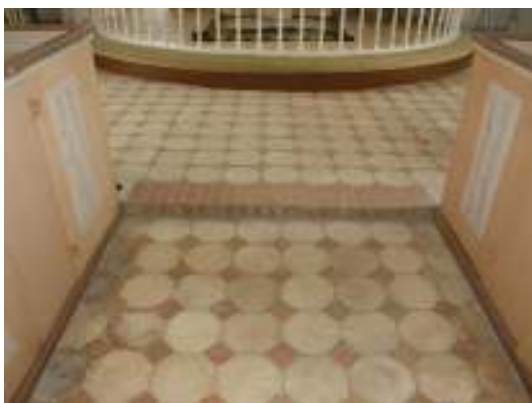
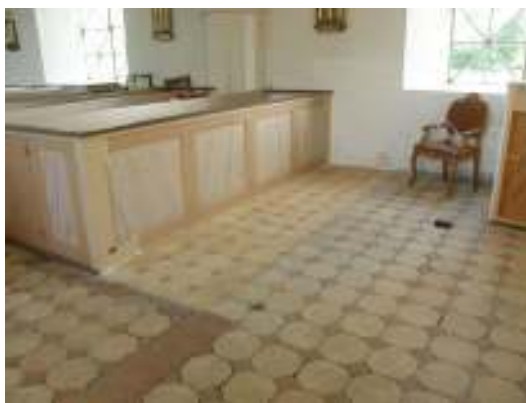
Till vänster syns uppgången till koret från mittgången, före omläggning av golvet. Till höger syns golvet efter omläggning med komplettering av nytt golv där den gamla bänken stod.

Vid uppgången till koret, som är förhöjt ett steg i förhållande till mittgången, lades golvet om för att skapa en steglös stigning till korgolvet. Golvplattorna som tidigare var lagda i sand lades om i hydrauliskt kalkbruk för större hållfasthet.

Det röda tegelgolvet där de borttagna bänkarna hade stått ersattes av ett nytt tegelgolv i samma stil som korgolvet. Det befintliga korgolvet var lagt av åttakantiga gula golvplattor 225x225 cm lagt i sand utan fogar. Då samma format inte gick att få tag på trots idogt letande valde man att använda nytillverkat fyrkantigt golvtegel 220 x 220 som sågades till i åttakantig form. Även till de röda lāsstenarna användes modernt golvtegel som sågades till. De nya golvplattorna var tunnare än det befintliga golvteglet vilket innebar att den befintliga gjutgrunden i de gamla bänkkvarteren kunde behållas. Det nya golvet lades i hydrauliskt kalkbruk.

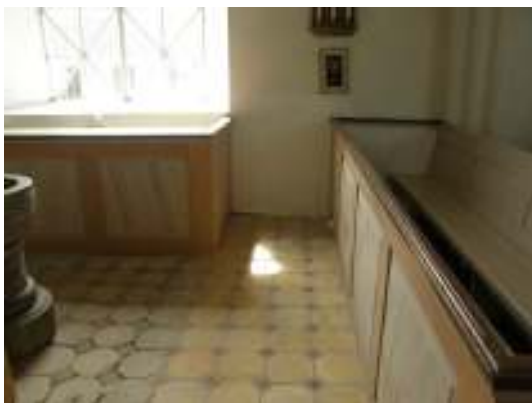
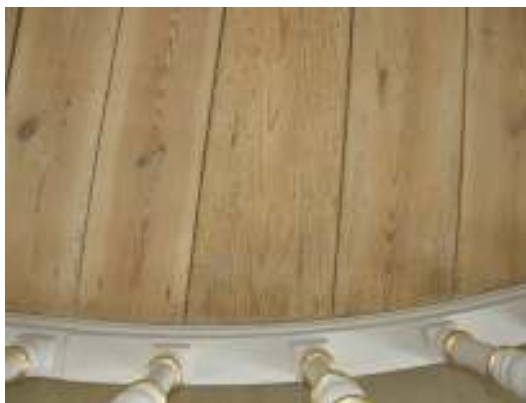
Klockarbänken fick kompletteras med nytt sidostycke. Till höger syns korgolvet före omläggning.

Längst fram i bänkkvarteren togs två bänkar bort för att få ett större kor med plats för kör och musikarrangemang mm. Bänkfronterna flyttades bak ett steg till bakomvarande bänkrad. Bänkdörren från den ena av bänkarna återanvändes till skåpet för elinstallationer i vapenhuset. En klockarebänk på korets södra sida var före ändringarna sammanbyggd i ena sidan med bänkfrenten. En ny gavelsida tillverkades av denna anledning till korbänken som alltså kom att bli fristående. Den nya bänkgaveln målades i samma färgsättning som befintligt.

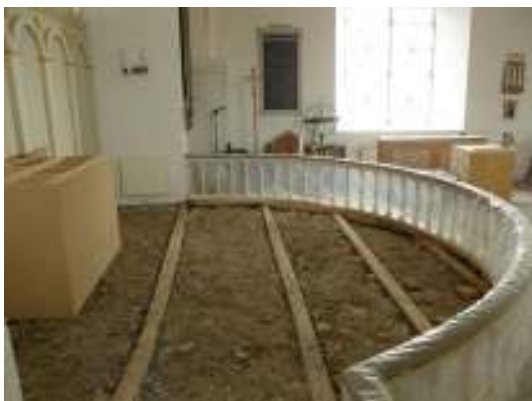
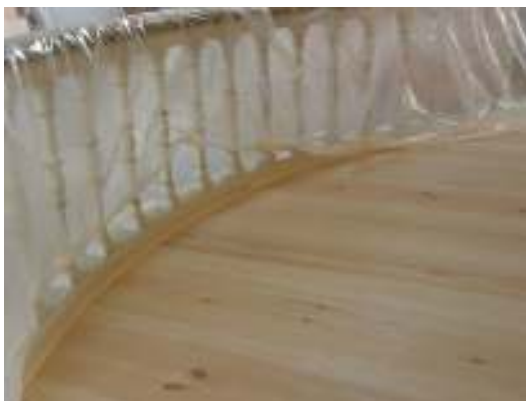
I altarrundeln bestod golvet av ett ursprungligt trägolv av kilsågade smala furubrädor. Golvet var skadat av träförstörande insekter och sviktade på sina ställen men skadorna var framförallt av estetisk karaktär. Hela golvet byttes till ett nytt golv av kilsågade maskinhyvlade furubrädor vilka lades med lös fjäder och skruvades till golvreglarna. De nya brädorna var betydligt bredare än de gamla brädorna. Det nya golvet behandlades med linoljesåpa. Inga ingrepp gjordes i altarskranket eller i reglarna som var i gott skick. Angreppen på brädgolvet berodde på en allt för tät övertäckning med heltäckande matta.

Korgolvet lades om med nya kilsågade furubrädor. Till höger syns golvet efter omläggning.

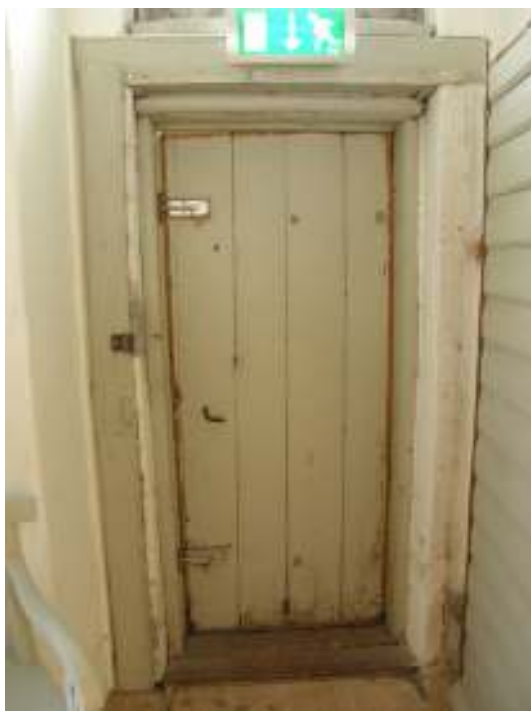
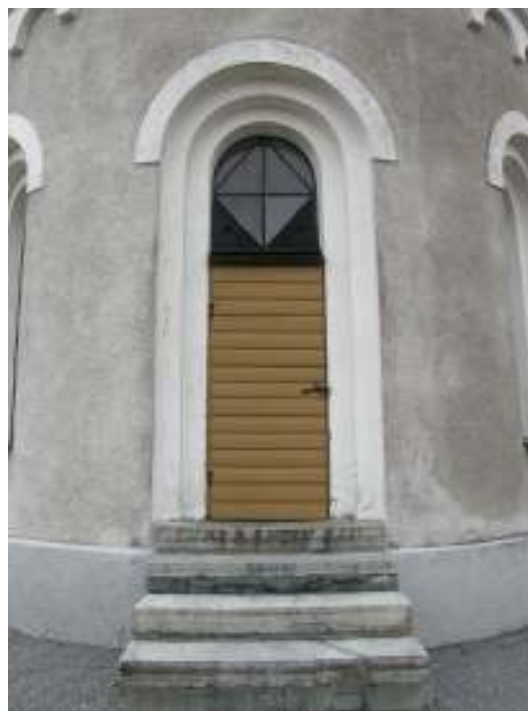
Den östra ytterdörren hängde snett vilket hade lett till fuktskador på dörren och invändigt på sakristians golv. Befintlig dörr var en enkel bräddörr med inbyggda bandgångjärnsbeslag fastskruvade med fyrkantsmuttrar i brädstommen. Utvändigt var dörren klädd med liggande panel. Dörrkarmen var angripen av skadedjur och rötskadad i över- och bottenstycke. En ny trädörr uppbyggd med isoleringsskikt av metallskivor sattes in i öppningen. Utvändigt kläddes dörren med liggande pärlspåntpanel med samma utseende som på gamla dörren, något rund-

Östra ytterdörren före renovering. Till höger syns utsidan på samma dörr.

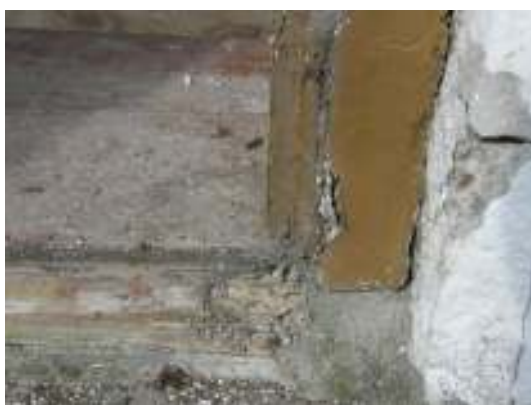
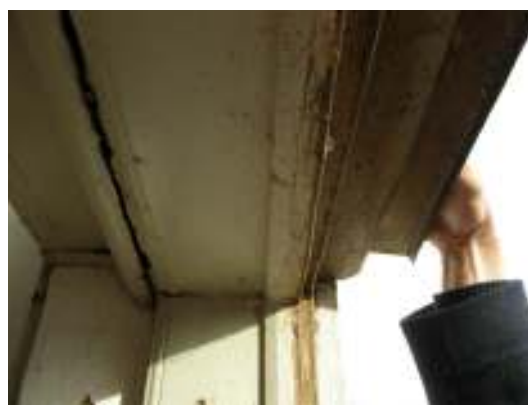
Karmen till östra dörren var i mycket dåligt skick och byttes i sin helhet till en ny karm i ek.

hyvlad och med dekoration i form av en liten rundstav på varje bräda. Samma rundstav fanns även på karmen. Karmen byttes i sin helhet till ny karm av furu med ek i bottenstycket men utfördes med hålkälsprofil istället för rundstav av okänd anledning. Dörren hängdes i nya stolpgångjärn i gammal stil. Det gamla klinklåset återanvändes utvändigt och invändigt kompletterades med modernt lås.

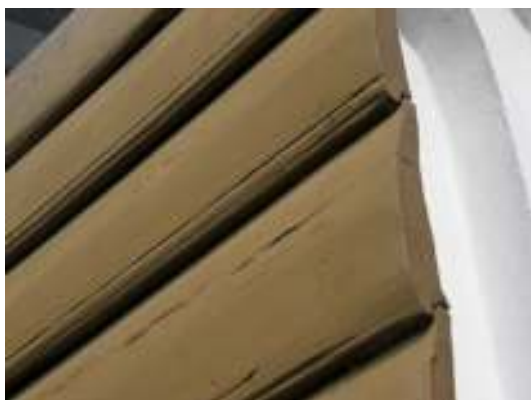
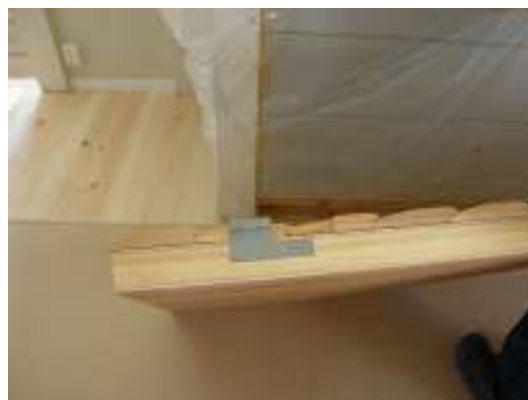
Till vänster syns den gamla dörrens brädprofil och till höger nya dörren som utfördes som en modern isolerad skivklädd dörr med utvändigt traditionell brädtäckning.

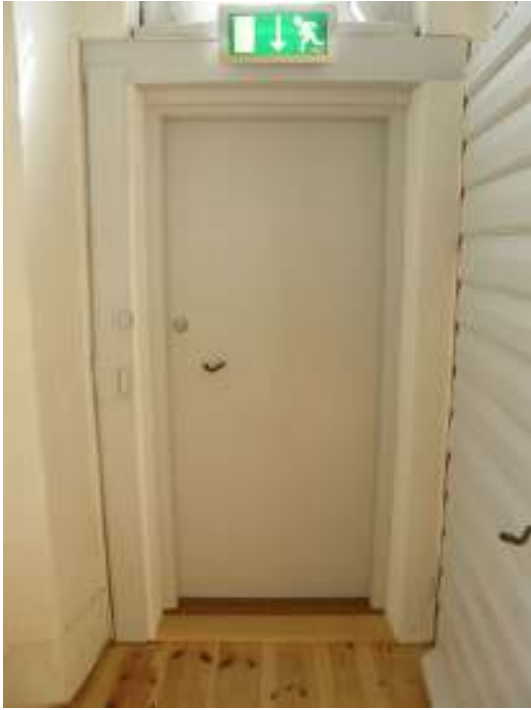
Ny ytterdörr efter renovering.

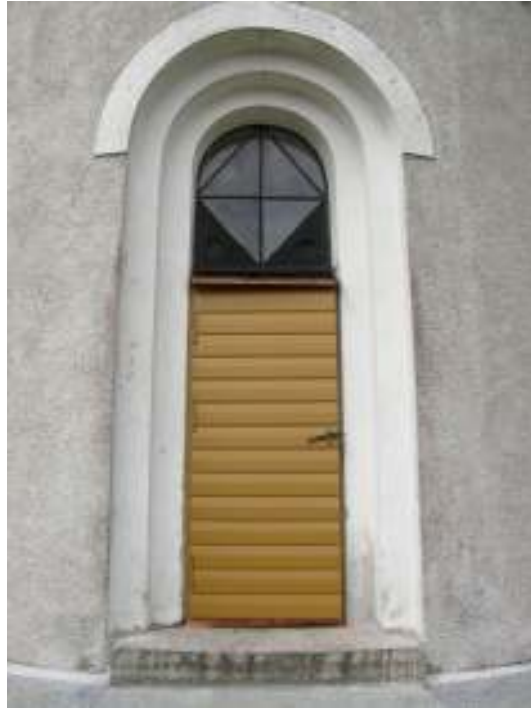
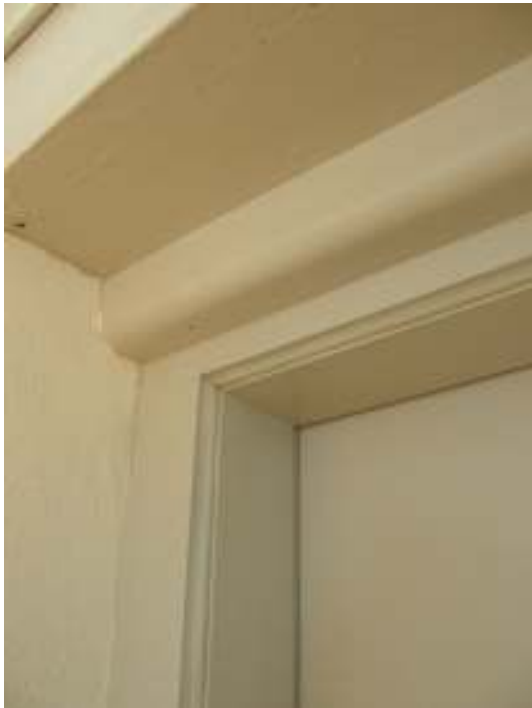
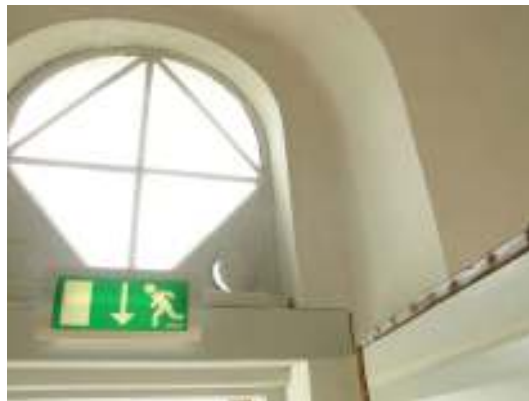
Karmens profilering ändrades från rundstav till karnisform. Till höger: Funktionen återställdes på en av luftventiler över östra dörren.

Mellan dörren och dess överljusfönster finns två äldre ventilöppningar. Dessa var före renoveringen igensatta. Den ena öppningen togs upp igen och täcktes med ett finmaskigt nät på insidan.
