Tomelilla Byagård 2011

Antikvarisk medverkan, 2011

Antikvarisk medverkan, 2011
Tomelilla socken, 1130
Tomelilla kommun
Skåne län

Objekt	Tomelilla Byagård
Socken	Tomelilla
Kommun	Tomelilla
Länsstyrelsens beslut	2011-08-23 (Dnr 434-13882-10 och 434-13884-10)
Byggherre/beställare	Föreningen Tomelilla Byagård
Entreprenör	Freeds stråtak, takarbeten HN Byggnadsvård, murningsarbeten Enock Nilsson, snickeriarbeten
Antikvarisk medverkan	Regionmuseet Kristianstad/Landsantikvarien i Skåne genom Jimmy Juhlin Alftberg
Byggnadstid	Sommaren och hösten 2011
Slutbesiktning	2011-10-07

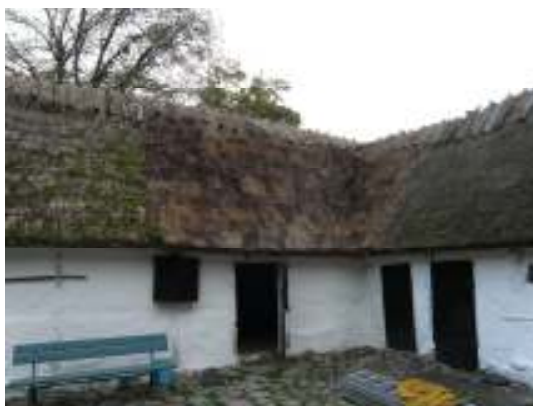
Fig. 1. Norra längan, södra takfallet.

Någon månad efter att taktäckningsarbetena var utförda började plötsligt vissa partier, kärvar, anta en brunaktig färg – vilket fick de omtäckta stina att se ”fläckiga” ut (fig. 1 och 2). Det finns inget som indikerar att de förändrade partierna skulle bestå av material av sämre kvalitet, eftersom samtlig halm både odlats, skördats och tröskats av föreningen vid samma tillfälle. Ett antagande kan enligt taktäckaren vara att rågen huggits med olika avstånd till marken – han kunde nämligen notera i samband med skörden att en del stubb var uppemot 15 cm längre än normalt, Normalt sett kapas stråna ca 5 cm ovan markytan. Enligt taktäckaren, som tidigare noterat fenomenet, kommer fläckigheten att försvinna med tiden. Det ska dock nämnas att materialförändringen inte på något vis stör helhetsintrycket av Byagården, snarare tvärtom eftersom man kan föreställa sig att det även i ett historiskt perspektiv förekommit liknande skiftningar.

Ett sti på vardera takfallet å norra längan har under året täckts om (fig. 4). Till omtäckningen och ryggningen har använts råghalm, som föreningen själva odlat på gården Trydeholm, Tryde socken. Till bindning användes pilvidjor (röd-pil inköpt i Danmark), och till rafter oskalade hasselkäppar (huggna i Tryde). Samtliga ryggträn återanvändes samt förtätades med 10 st nytillverkade av kvartskluven ek. Förtätningen gjordes över ca halva Norra längansnock. Nya ryggträpar fästes samman med kedjor.

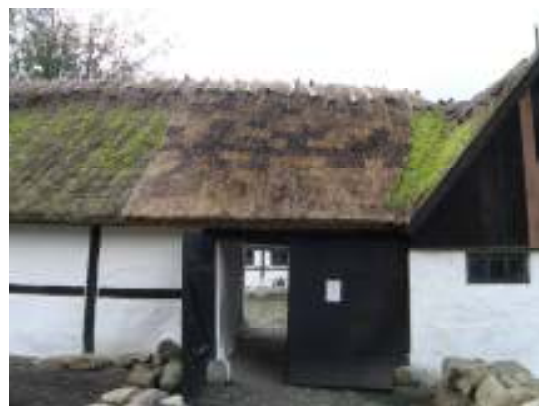
Fig. 2. Norra längan, norra takfallet.

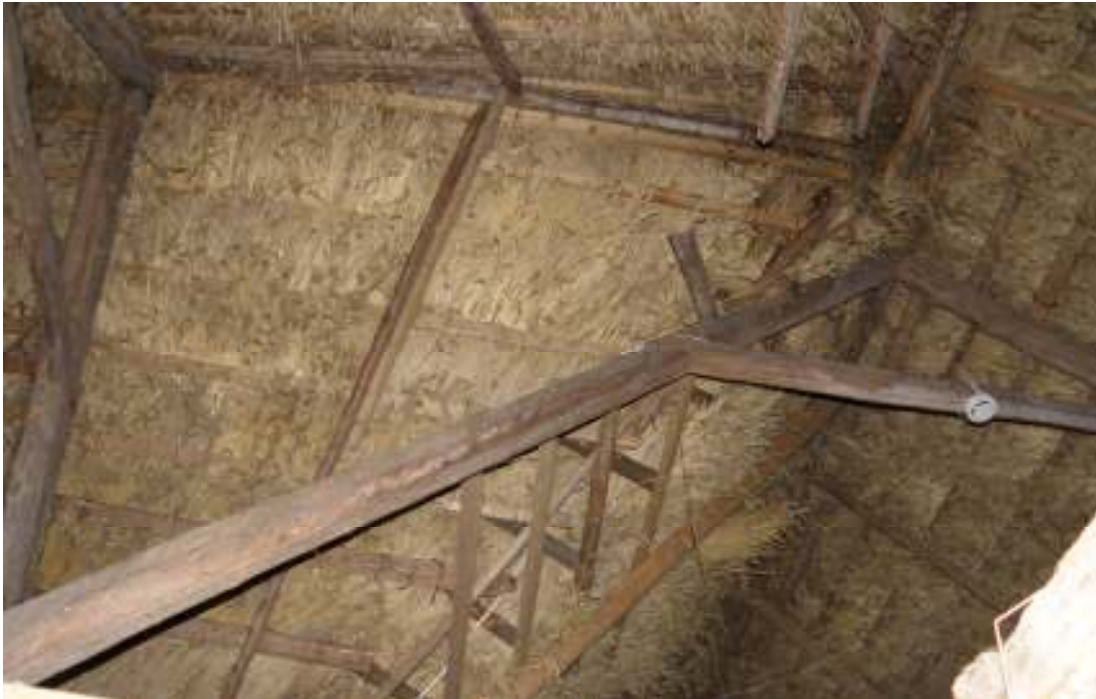
Fig. 3. Rännaldalen mellan norra och östra längan. Notera de nya läktbitarna i vinkeln.

I östra rännalden, mot gårdssidan, har vinkeln mellan norra och östra längan försetts med 12 stycken korta, liggande läkter av kluvna granslanor, en sk "höns-trappa", vilken bidrar till att skapa en jämnare och flackare vinkel i själva rännalden. På så sätt minskas både slitaget och underhållsfrekvensen i och med att vattenavrinningen ökar.

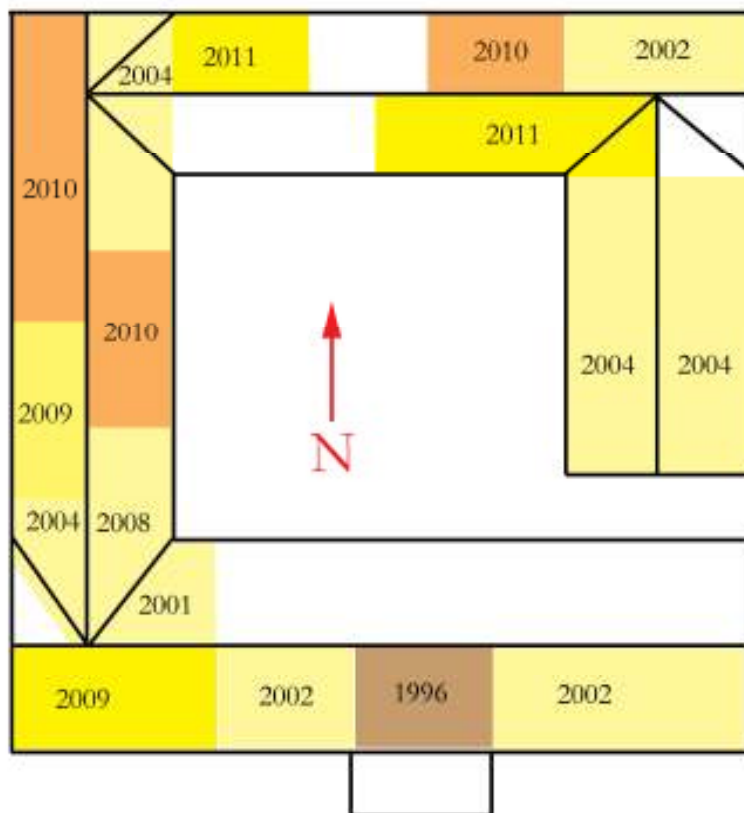
Fig. 4. Plan över taktäckningsarbeten utförda 1996-2011.

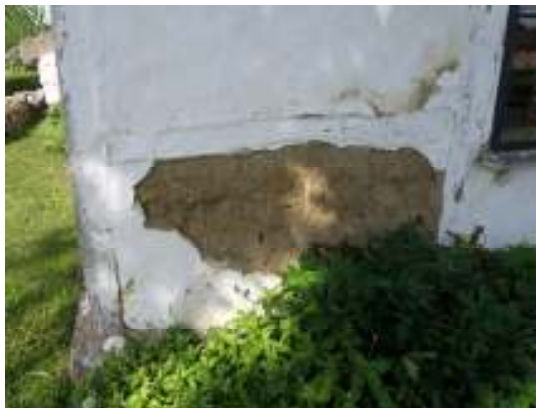
Två fackfyllningar, som separerat från korsvirkeskonstruktionen, har monterats ner och återuppförts (fig. 5 och 6). Materialet i fyllningarna var genomgående lersten, vilken befanns vara i dåligt skick p.g.a. omfattande spjälkning. Lerstenen bedömdes av hantverkaren vara av senare datum, ev. ca 1900. Trasiga lerstenar ersattes med begagnade, vilka fanns förrådsställda på gården. Ett lerklinat fack på Västra längans norra gavel (sammanbyggd med boningsdelen), där det yttre skiktet separerat, reparerades genom att ny klining/puts påfördes mot de befintliga stakarna och det äldre konstruktionsklinet (fig. 7 och 8). På Östra längan togs en senare cementlagning bort på 2:a nedre facket från söder räknat. Därutöver utfördes reparation av diverse större och mindre skador, vilket är att betrakta som normalt underhåll (ex. fig. 9 och 10).

Fig. 5. Skadat lerstensfack på boningsdelen.

Nytt lerbruk platsblandades, med 1 del lera, 1 del sand, 1 del kogödsel samt $\frac{1}{4}$ del finhackad halm. Putsbruket, som inte blandades med hackad halm, gjordes aningen magrare än murbruket. Påslaget putsbruk bearbetades/komprimerades med snut. Därefter fördrevs den läderhårda putsytan med handflatan för att avlägsna de mindre åsar som snuten efterlämnat. Nytt lerbruk vitmenades med fem strykningar medan äldre befintliga vita ytor ströks en gång. Till avfärgningen användes kalkmjölk, blandad på kulekalk (Målarkalk), 1:5.

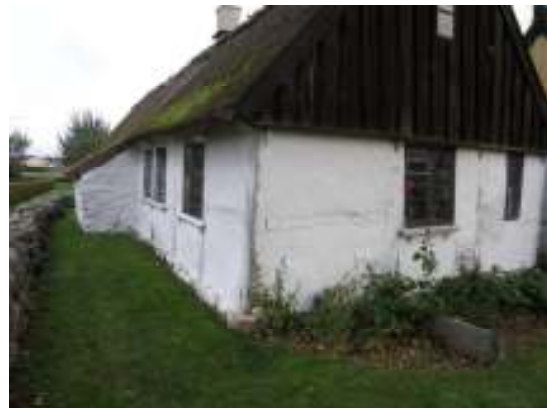
Fig. 6. Samma fack efter arbetet.

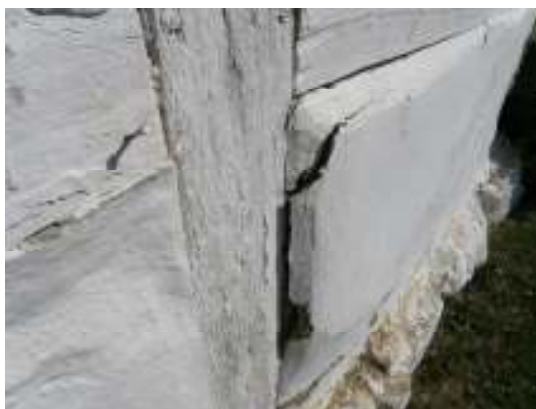
Fig. 7. Separerad putsyta.

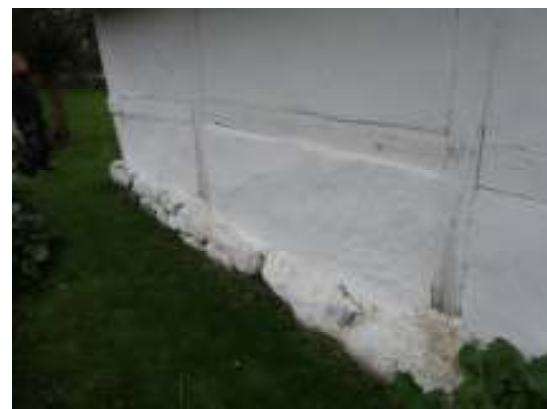
Fig. 8. Skadan lagad.

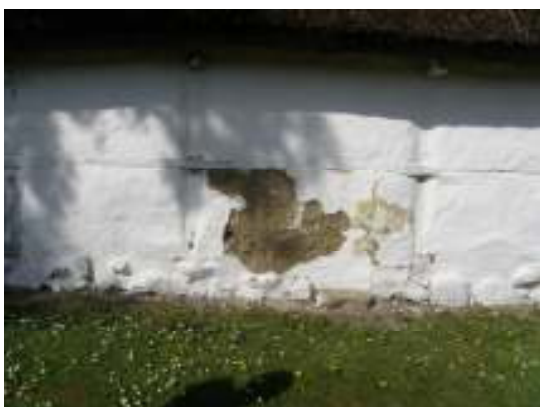
Fig. 9. Större skada på Östra längan.

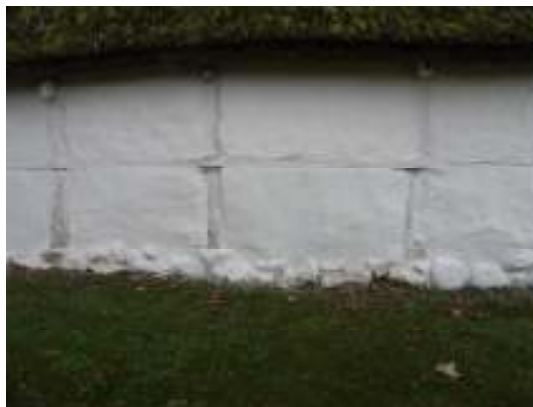
Fig. 10. Skadan lagad.

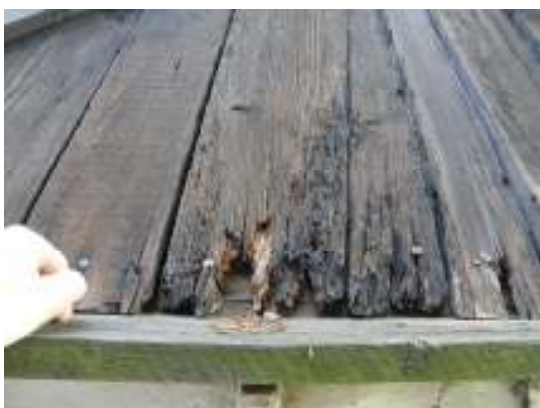
Fig. 11. Exempel på rötskada. Östra längan.

Snickeriarbeten utfördes på Västra och Östra längornas gavelrösten genom att äldre murken panel samt vattbrädor ersattes. Även trasiga konsoler till vattbrädorna ersattes. De borttagna delarna användes som mall. Fästning av nytt virke gjordes med blanka spik. På Västra längan återanvändes brädor som fanns lagerhållna på gården och på Östra längan monterades ny, bandsågad granpanel (fig. 12). Samtlig nysatt panel ströks därefter med en blandning av trätjära, linolja och terpentin.

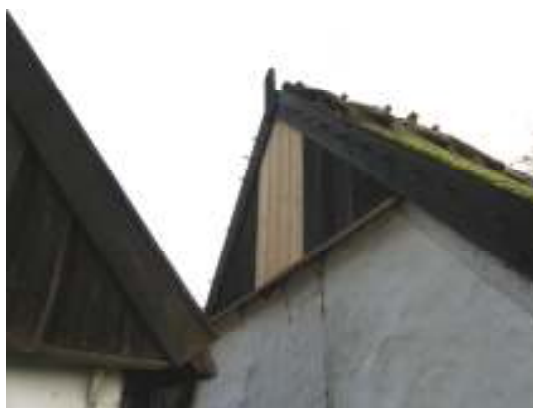
Fig. 12. Ny panel på Östra längan.

Dock kan man eventuellt ifrågasätta sättet att stryka obehandlat virke med blandningen trätjära/linolja/terpentin (sk ”roslagsmahogny”). Om äldre panel över huvud taget – sett i ett historiskt perspektiv – behandlats med något bör detta snarare ha varit ren trätjära, alternativt trätjära blandad med kimrök. Åtgärden är inte föremål för djupare diskussion, men finns intentionen att i strikta former bruka sig av hävdade traditioner bör saken närmare undersökas.
