# Emmislövs gamla kyrkogård

## – restaurering av grindstolpar

Antikvarisk kontrollrapport, 2007

Antikvarisk kontrollrapport, 2007  
Emmislövs socken, 1037  
Östra Göinge kommun  
Skåne län

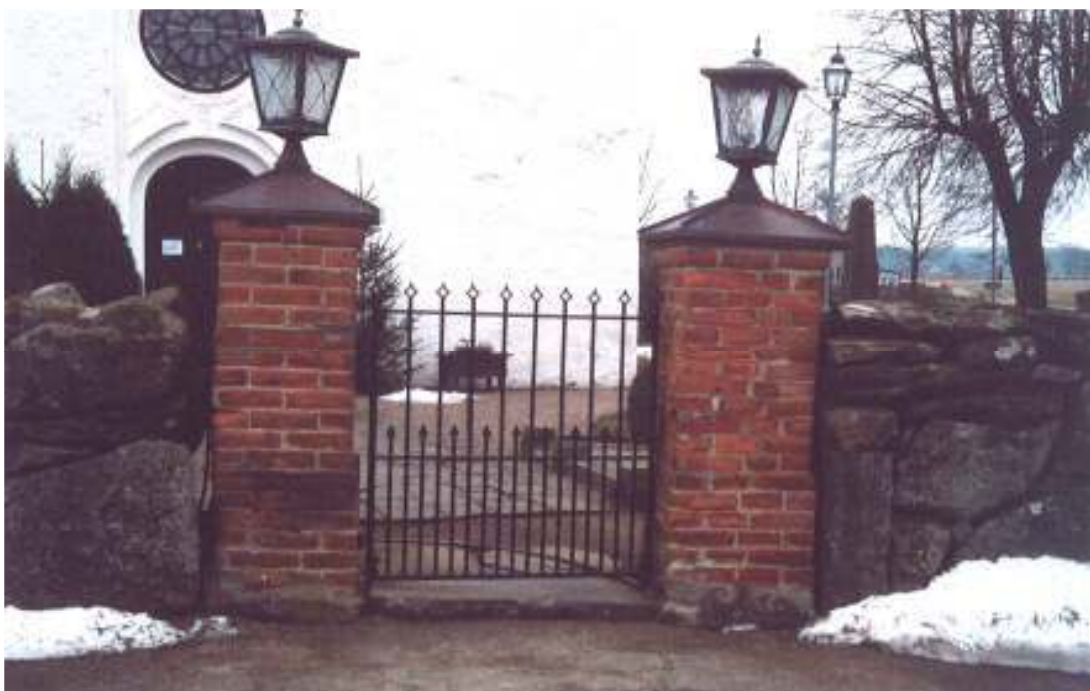
*Fig. 1. Västra grindpartiet före arbetet.*

Det västra grindpartiet tillgänglighetsanpassades genom att mellanrummet mellan stolparna breddades med ca 1 meter. Detta innebar att grinden fick kompletteras med ett extra grindblad, vilket nytillverkades likt befintlig grind.

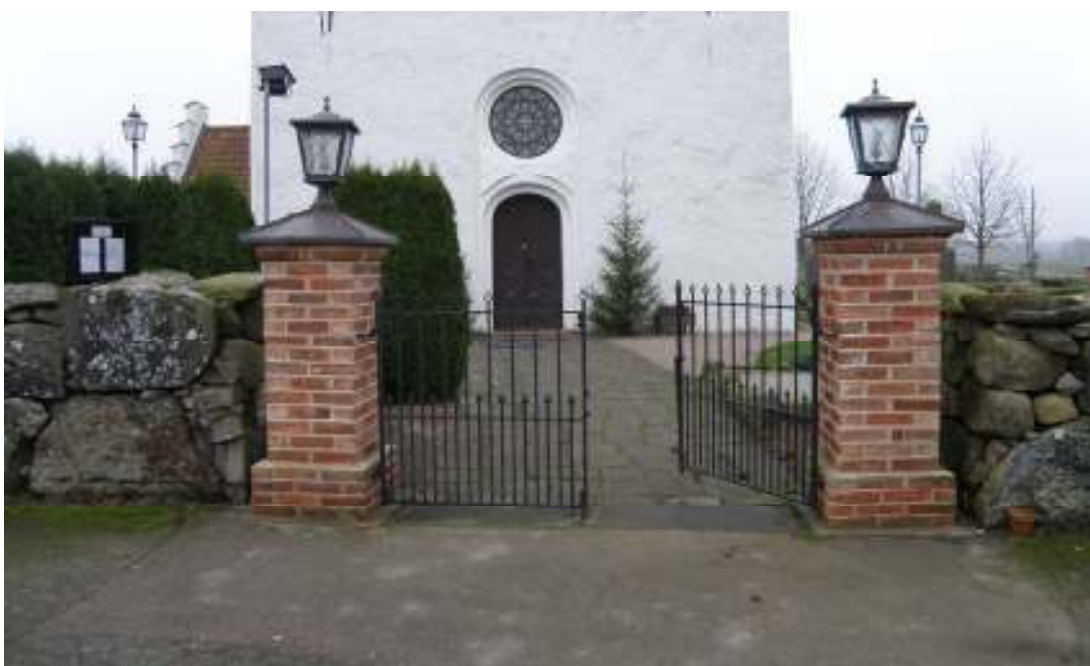
*Fig. 2. Västra grindpartiet efter arbetet.*

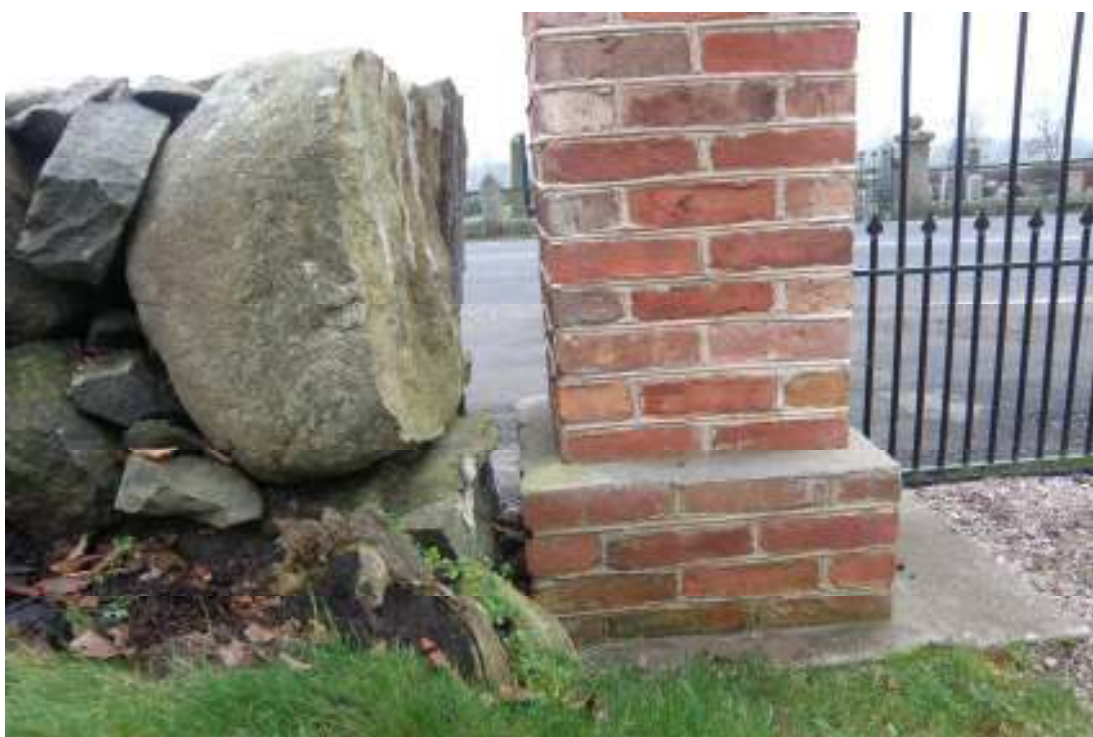
Grindstolparna var uppförda på så sätt att de infogats som en del i själva kyrkogårdsmuren. Detta utförande var mindre lämpligt eftersom vattenstänk från muren/huvarna konstant blötte ner stolparnas tegel, vilket fick som följd att detta frostsprängde. Under arbetet skedde därför en justering av murarnas "slutstenar" så att ett mellanrum på ca 15 – 20 cm bildades mellan mur och stolpar (fig. 3). Justeringen utfördes genom att delar av stenarna klövs bort samt omlavning.

*Fig. 3. Kliven sten vid södra grindpartiet.*

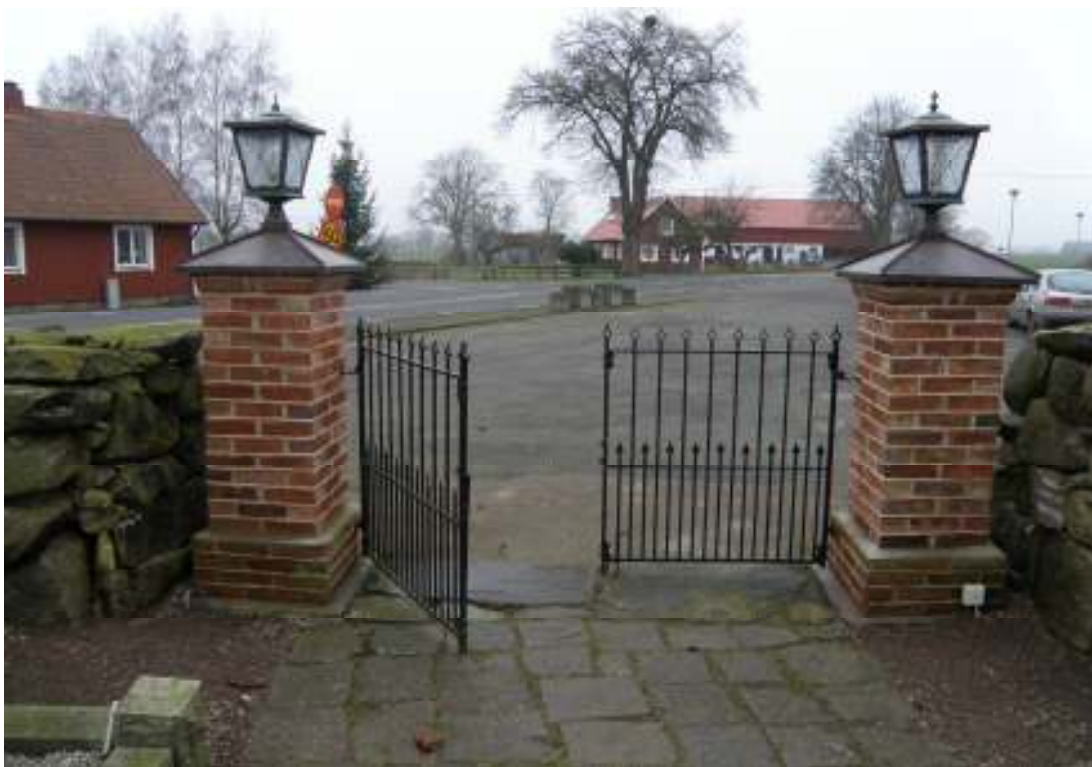
*Fig. 5. Västra grindpartiet. Det högra grindbladet är nytillverkat.*

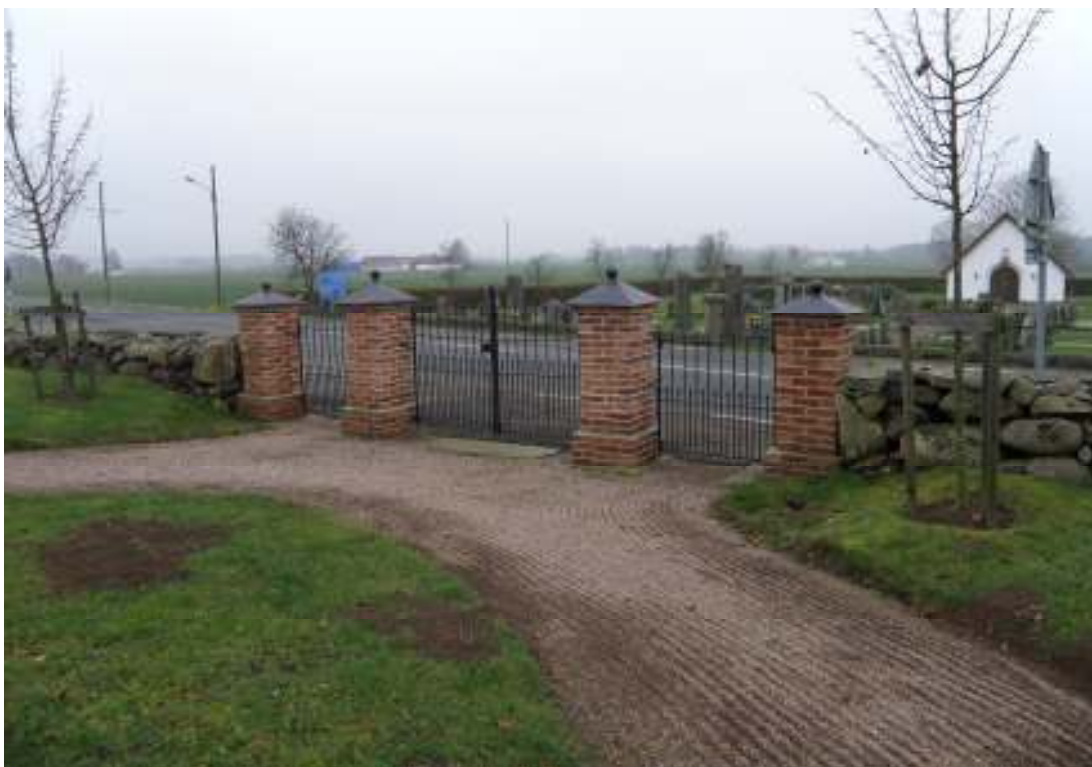
De två lindar som flankerade den södra grinden har tagits ned, då de orsakat skador på både grindstolparna och murarna. Rötterna avlägsnades med hjälp av en grävmaskin. De avverkade träden har ersatts med nya av samma sort och fått en mer lämplig placering för att inte återigen kunna förorsaka skador. De nyplanterade lindarna är skogslindar (*tilia cordata* "rancho"), vilka blir ca 10-12 meter höga, med en smal konformig krona.

*Fig. 6. Södra grindpartiet med de nyplanterade lindarna.*

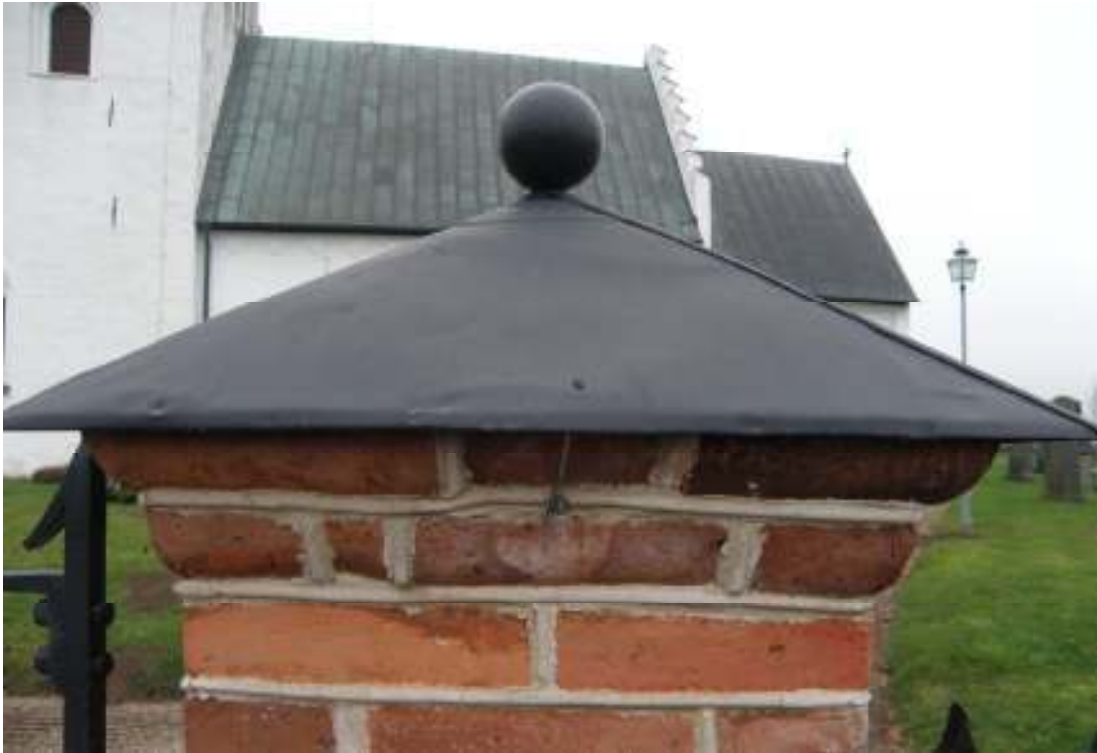
Huvarna i kopparplåt, som kröner grindstolparna i det västra grindpartiet, är av senare datum och kunde utan några större problem återmonteras tillsammans med befintliga armaturer. Kopparhuvarna har till skillnad från övriga huvar stående falsar och knäckta kanter. Övriga huvar är utförda i galvaniserad plåt. Fyra av sex huvar gick att återanvända efter rengörning, rostskyddsbehandling och målning (svart kulör). Två huvar nyttillverkades likt befintliga, en i söder och en i öster. Huvarnas toppdekoration på södra och östra grindpartierna, bestående av svartmålade järnkulor, återanvändes. Samtliga huvar är fästa mot stolparna med järntråd eller smala plåtband virade kring spikar eller skruvar fästa i stolparna (fig. 7).

*Fig. 7. Detalj av svartmålad huv med toppdekoration och infästning i stolpe.*

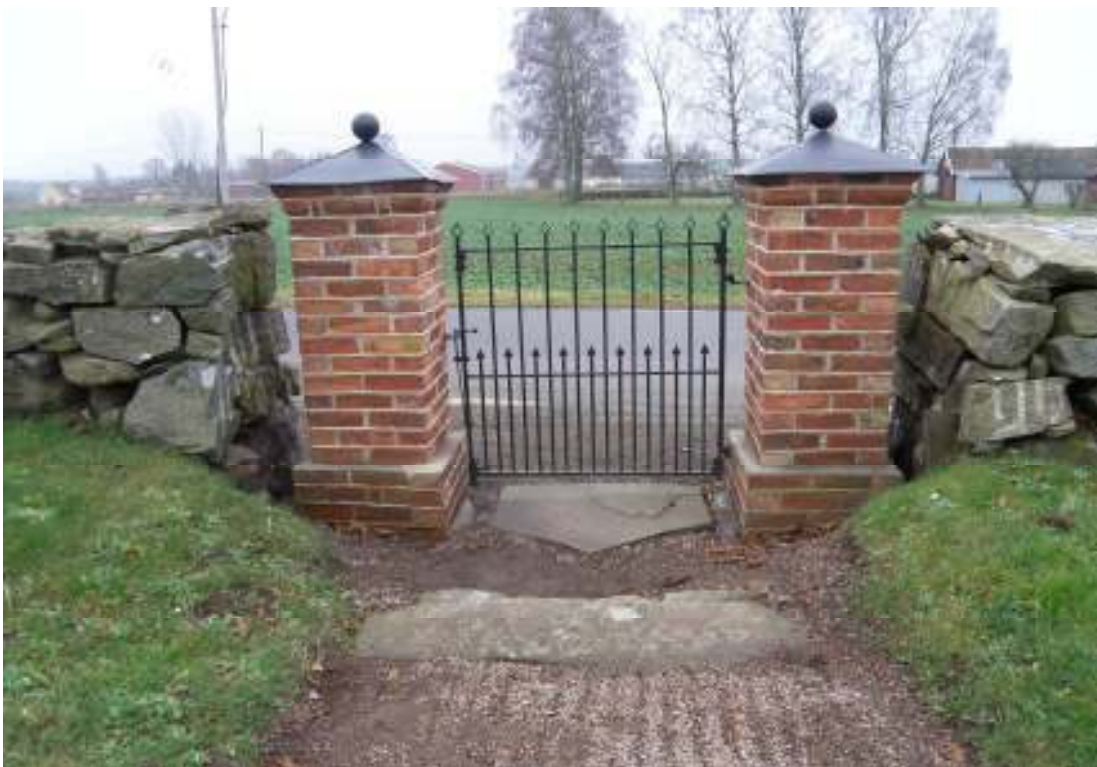
*Fig. 8. Det östra grindpartiet.*
