# Hovby smedja

Antikvarisk medverkan, 2011

Rapport 2011:40

Antikvarisk medverkan, 2011  
Norra Åsum socken, 3021  
Kristianstad kommun  
Skåne län

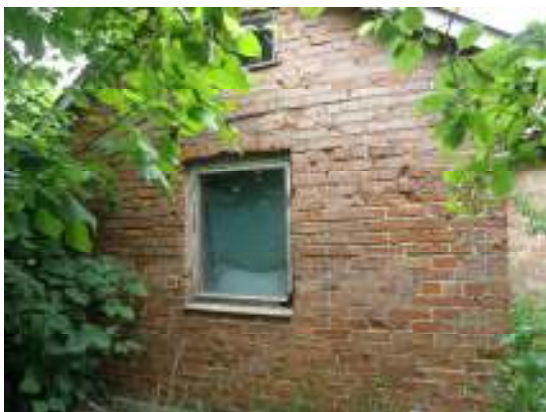
Den västra smedkammargaveln, vilken uppvisade stora fogbortfall, undermåligt utförda fogningar med cementbruk samt frostsprängt tegel, monterades ned till ca 1,10 meters höjd. Därefter skedde ommurning med begagnat tegel i kulör likt befintligt material. Träklossar fogades till murverket kring fönsteröppningarna för att möjliggöra omfästning av fönstren. Från och med ca 1,10 meters höjd övergår gavelmuren från fullmur till skalmur utan kärna, likt tidigare utförande. På gavelröstet återanvändes det befintliga, liggande, lilla perspektivfönstret. Ett begagnat fönster från ca 1900, med mått som motsvarade murens fönsteröppning, monterades som ersättning för det sentida perspektivfönstret. Stödvalv till fönstren slogs med hjälp av två olika träramar, varav den till det övre valvet var aningen mer flack (korgbågsformig). Träramarna lämnades i förvar på smedjan. På kam-marens södra fasad togs en sentida igensättning upp och ett begagnat fönster, enligt ovan, monterades. Murning utfördes med platsblandat, torrsläkt kalkbruk (Weber), 1:3. Till fogbruk användes luftkalk, standardcement och grus (1:1:6). Till både mur- och fogbruk användes grus med fraktion 0–2.

*Smedkammaren innan arbetet.*

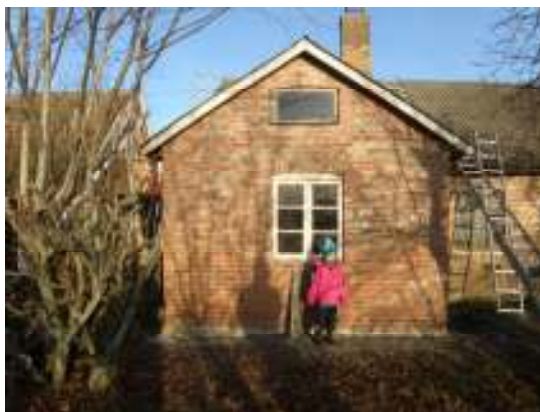
*Samma fasad efter arbetet.*

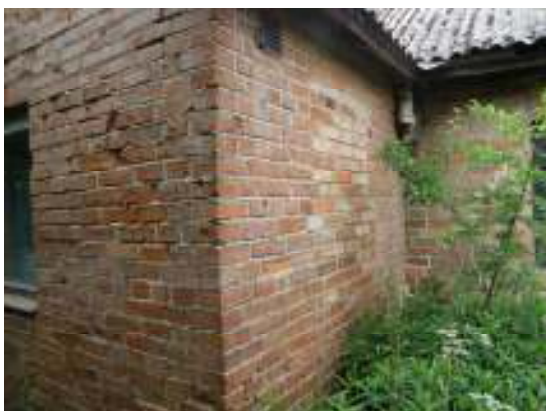
*Platsen för det igensatta fönstret.*

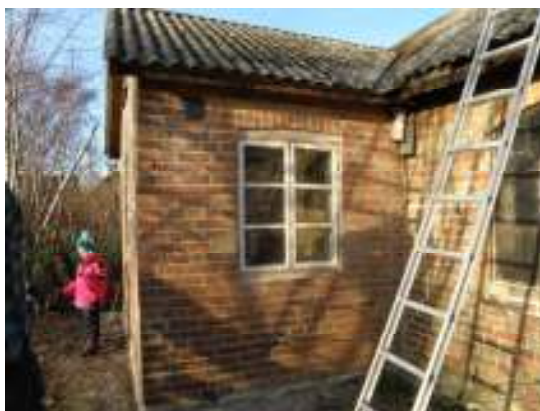
*Fönstret återinsatt.*

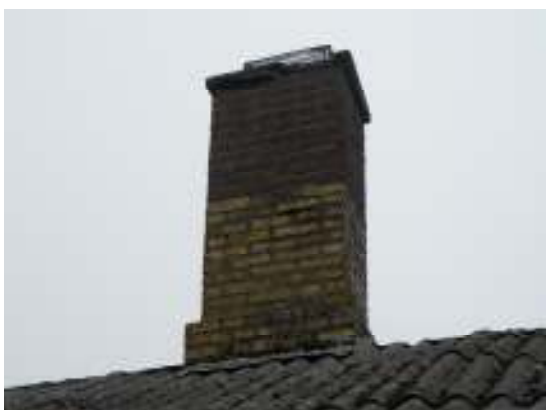
*Smedjans skorsten innan arbetet.*

Smedjans skorsten försågs med en nygjuten, oarmerad krona av betong samt återtätades mot taket med hjälp av återanvända inskottsplåtar och KC-bruk.

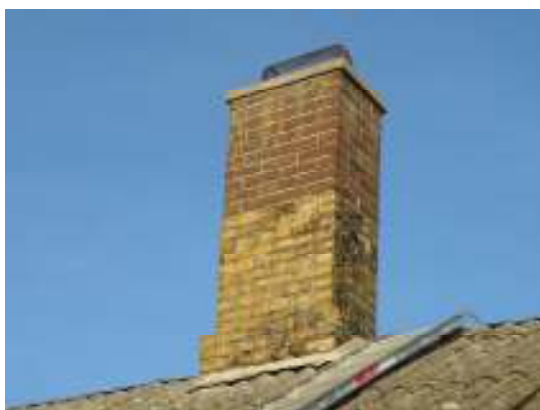
*Efter arbetet.*

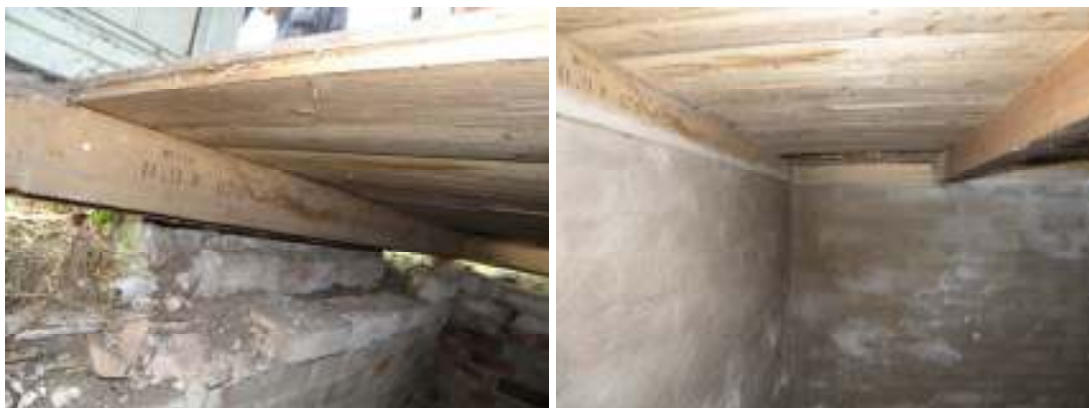
Vid boningshusets norra gavel åtgärdades skador i den lilla källardelen. Skadebilden, som sannolikt uppkommit genom yttre tryck i kombination med väta, utgjordes av bortfallet tegel från de övre skikten samt på utsidan frostsprängt tegel (dvs. sidorna som vetter mot jorden). Frostsprängt tegel återfanns ner till 4–7 skifts djup räknat från fotträet. Efter att marken på utsidan partiellt grävts bort (för att senare återfyllas) murades källarväggarnas övre delar om med befintligt tegel, kompletterat med begagnat i röd/gul kulör. Därefter slammades väggy-

Källarmuren innan arbetet.

Efter arbetet.

torna. Murning och slamning utfördes med hydrauliskt kalkbruk. Även murens utsida slammades, ner till ca 4 skifts djup. Avslutningsvis nivellerades trappstenen utanför norra gaveln, så att den sluttar aningen utåt.

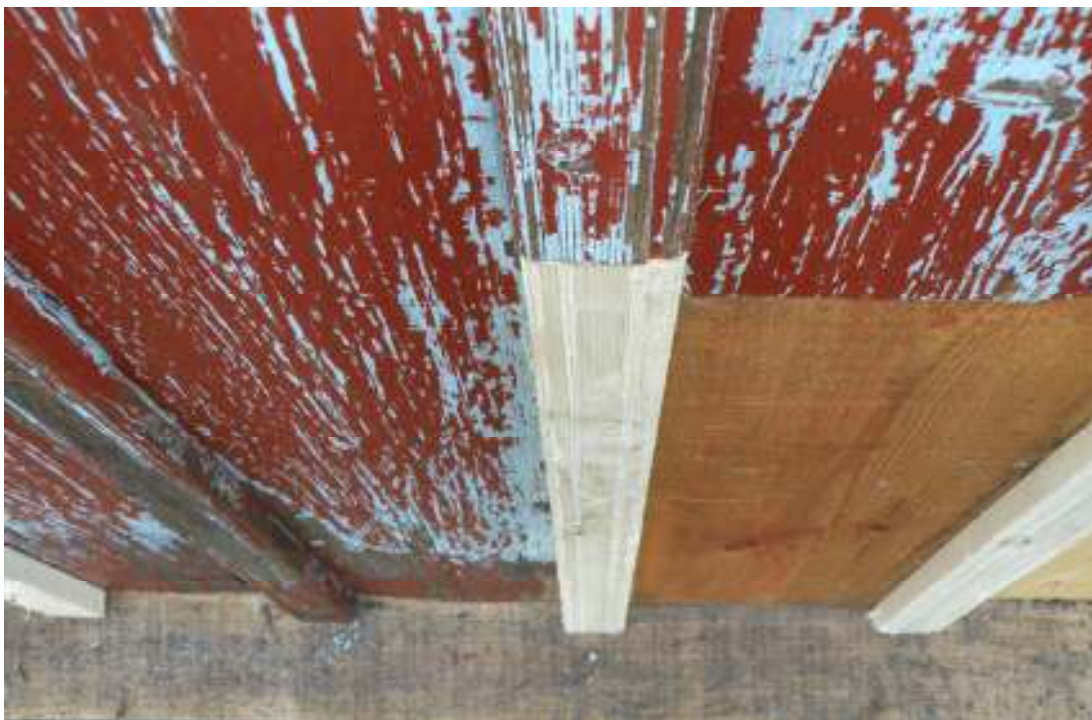
*Detalj av bytt locklistpanel. Notera de handhyvlade profilerna.*

Boningshusets östra fasad har restaurerats genom att lite mer än hälften av fotträet bytts, samt skarvning av trasiga panelbrädor, inkl. locklister. Till fotträet har använts sågad ek, 5x5", och till panelen bandsågad gran. Fästning har skett med blanka spik. Nya delar till locklisterna har profilhyvlats för hand. Vattbrädan längs hela fasaden byttes mot ny av bandsågad kärnfur. Likaså har löst sittande färg skrapats bort från panelen. Därefter linoljades alla tidigare målade ytor. (Timmerarbetena redovisas närmare i Bilaga 1.)

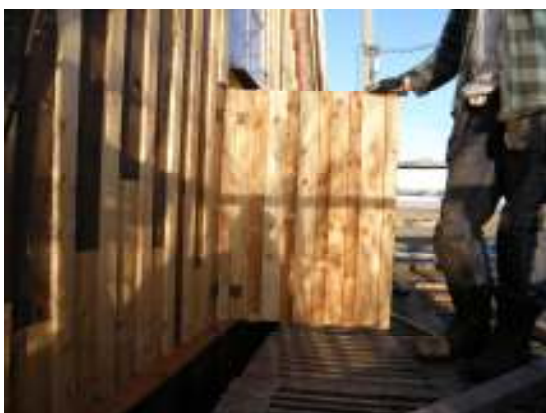
*Luckan på södra gavelröstet.*

På södra gavelröstet har reparationsarbeten likt östra långsidan utförts, inkl. byte av gavelröstets vattbräda. Nya och skarvade locklister är sågade, ca 1x2". Tillika har en liten röstelucka, mitt på gavelröstet, nytillverkats efter originalet (som kommer att förvaras på vinden). Den gamla luckans järndetaljer återanvändes. Fästning av gångjärnen skedde med spårskruvar.

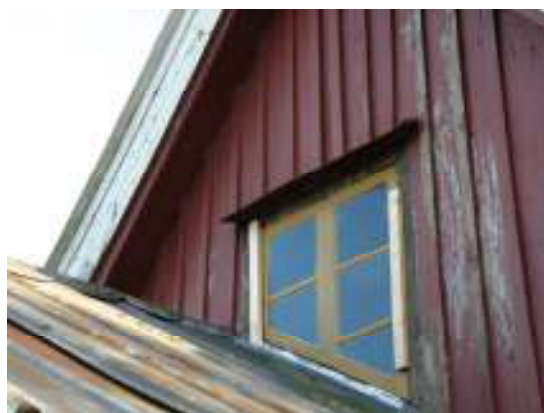
*Fönstret på norra gavelröstet (utan foder)*

På boningshuset har fem fönster genomgått restaurering i varierande grad. Arbetet innefattar trälagning i såväl karmar som bågar. På ett fönster nytillverkades en båge. På norra gavelröstets fönsterbåge, vilket saknar karm, byttes karmunderstycket. Därefter fästes bågen tillbaka med hjälp av spik och nytillverkade fönsterfoder. Under fönster 5 och 8 byttes allt timmer pga. Svåra rötskador och under fönster 6 och 7 skarvades stocken närmast karmens understycke. Till detta arbete har använts begagnat väggtimmer från Glimåkratrakten.

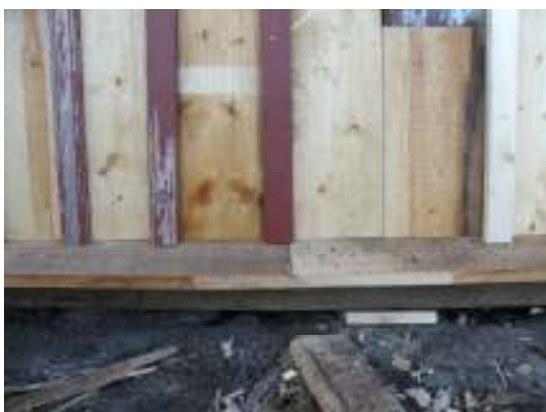
*Östra fasadens vattbräda. Notera skarven.*

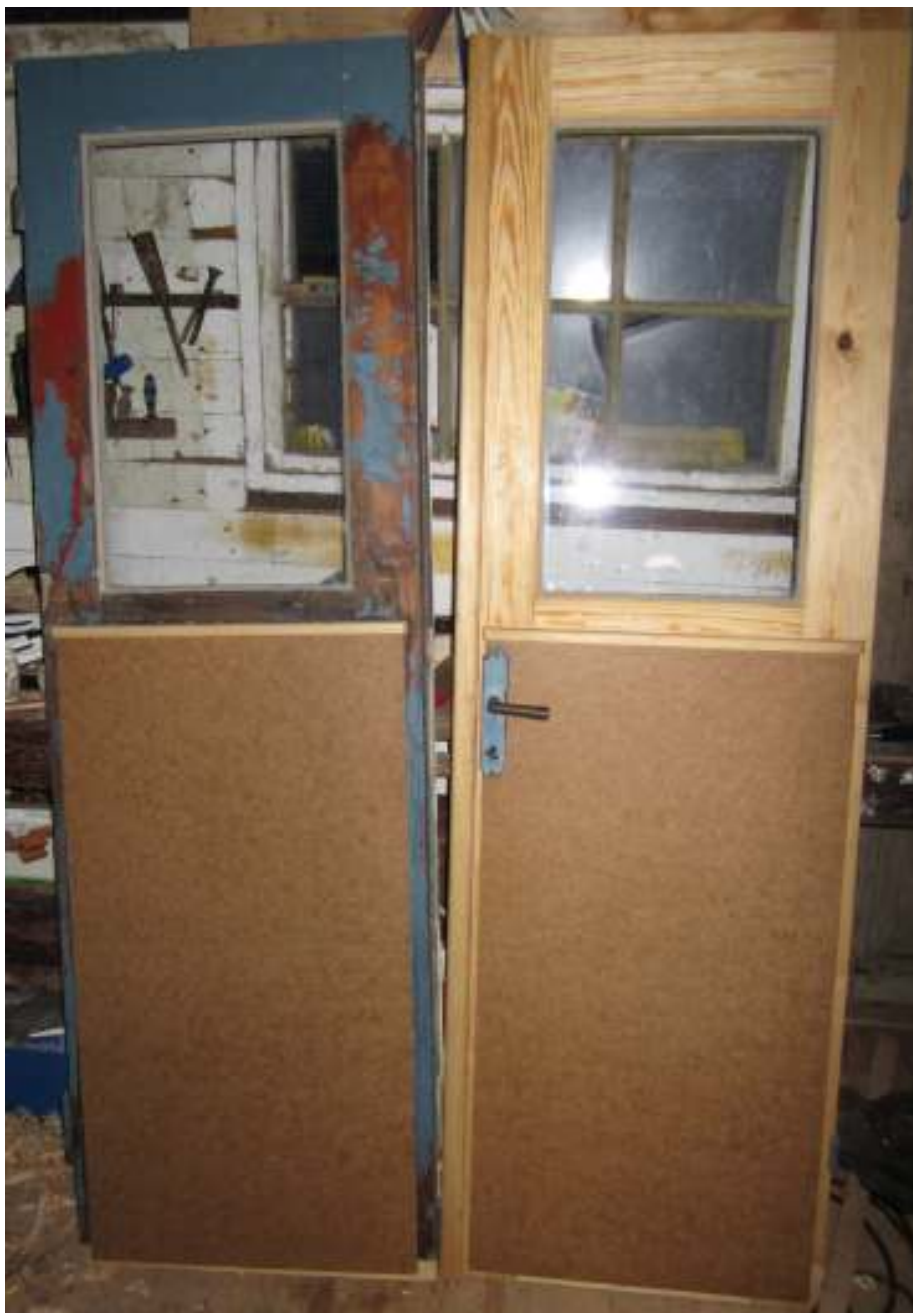
*Restaurerat respektive nytillverkat dörrblad till östra fasadens entré. För placering se Bilaga 1.  
Foto Karl-Magnus Melin, 2011.*

Västra långsidans pardörr reparerades genom att det norra dörrbladet nytillverkades och det södra lagades. Målning av denna dörr, vilket ligger utanför bi-dragsbeslutet, kommer att utföras av ägaren.

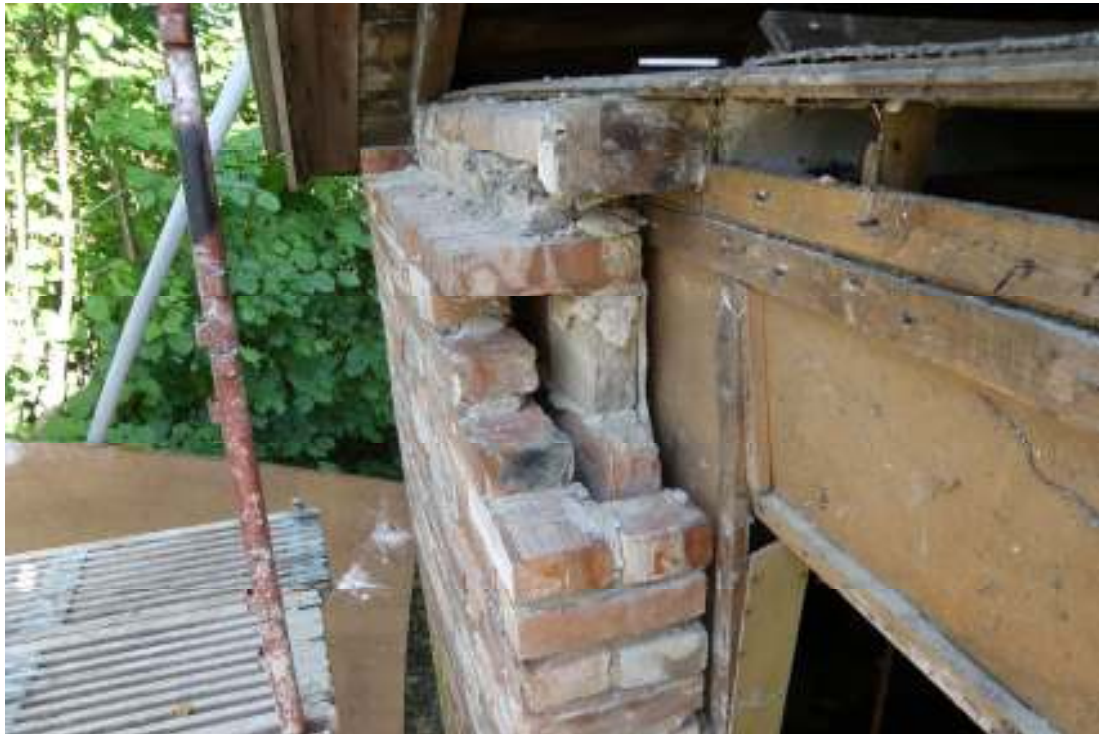
*Smedkammaren. Västra gaveln under uppförandet. Notera den "tomma" skalmuren.*

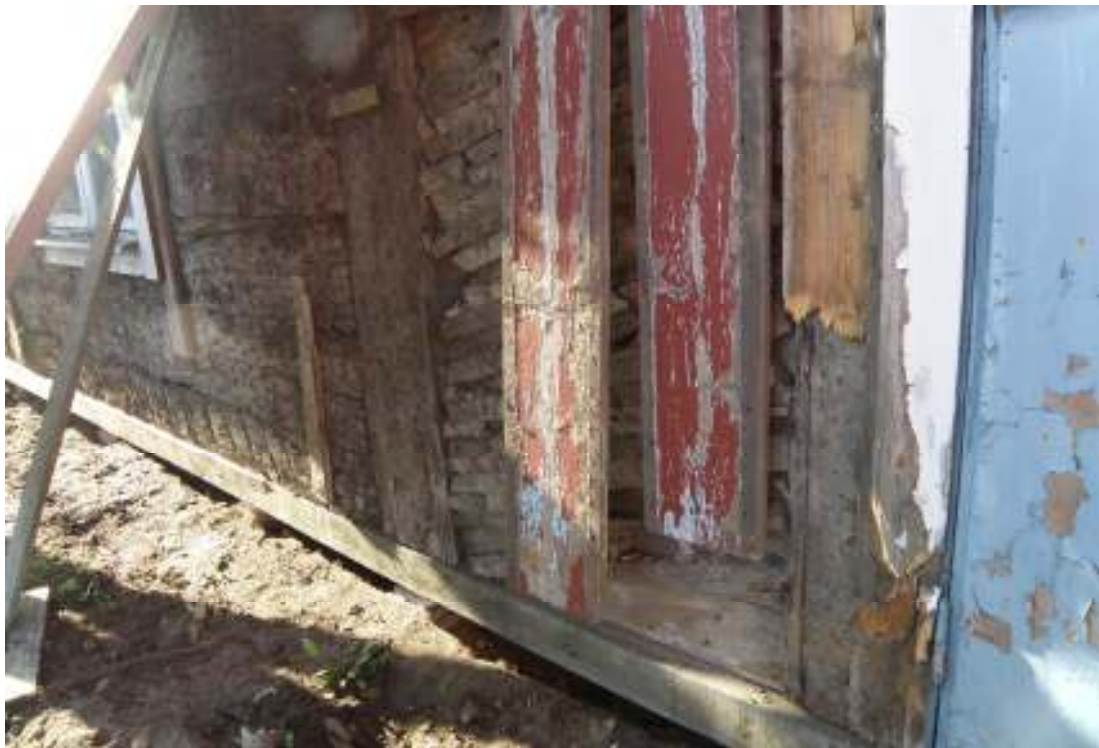
Då östra långsidans panel lyfts undan blottades byggnadens timmerkonstruktion, vilken genomgående är uppförd i skiftesverk. På facket söder om ytterdörren finns spräckpanel och på hela den södra delen av fasaden återfanns putsfragment (se Bilaga 1). Fasaden norr om ytterdörren har eventuellt varit slammad.

*Panelbrädorna undanlyfta. Spräckpanelen med vidhängande putsfragment synlig.*

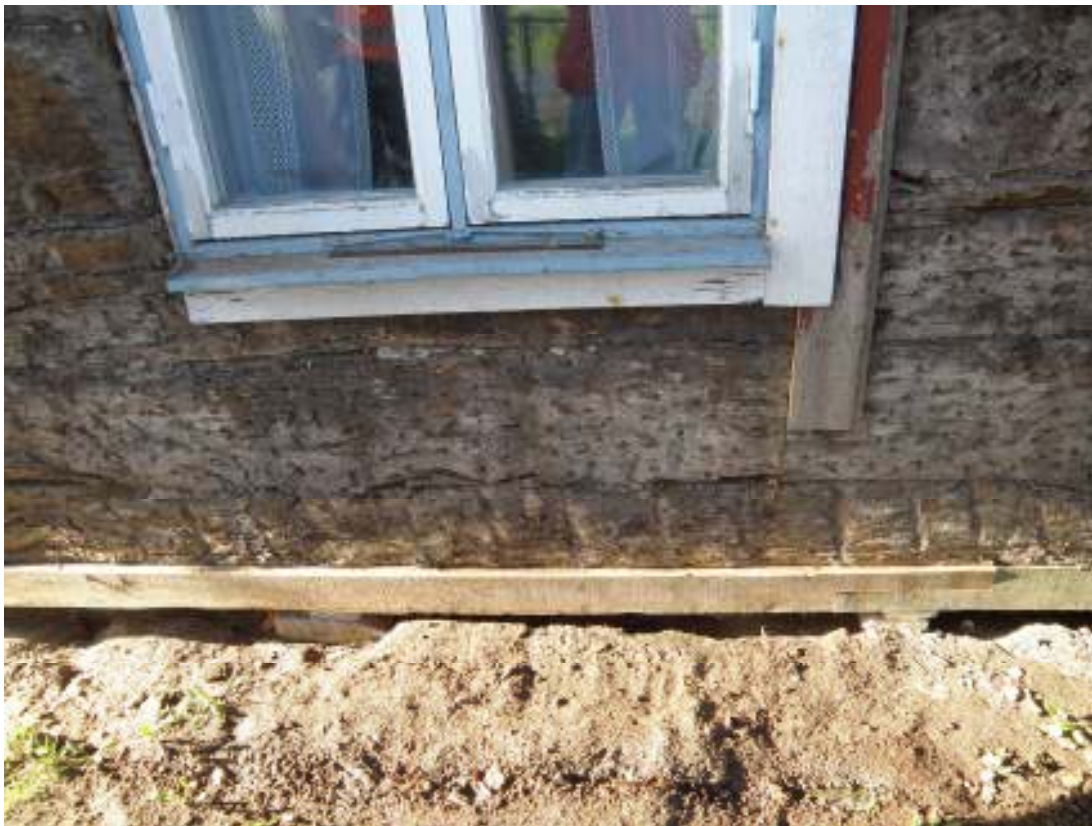
*Fönster nr 6. Väggtimret har varit "pliggat" för att bättre hålla putsen. Fotträet bytt.*

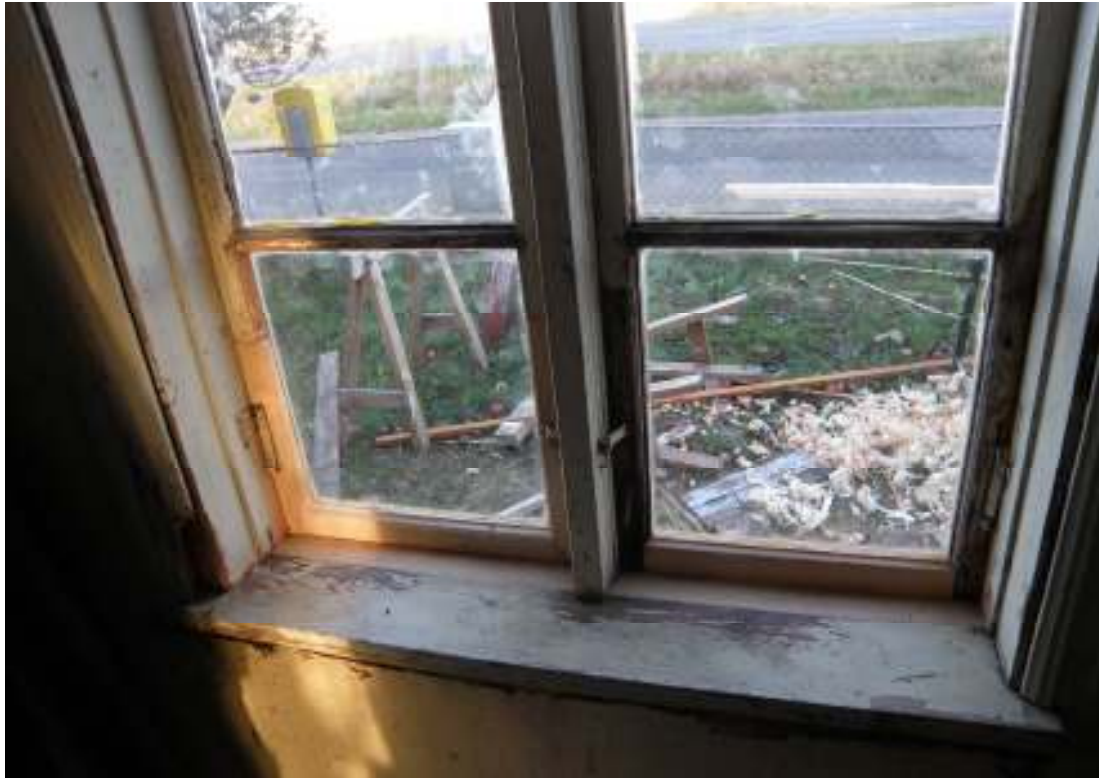
Fönster nr 9. Exempel på lagningar i karm och på bångar.

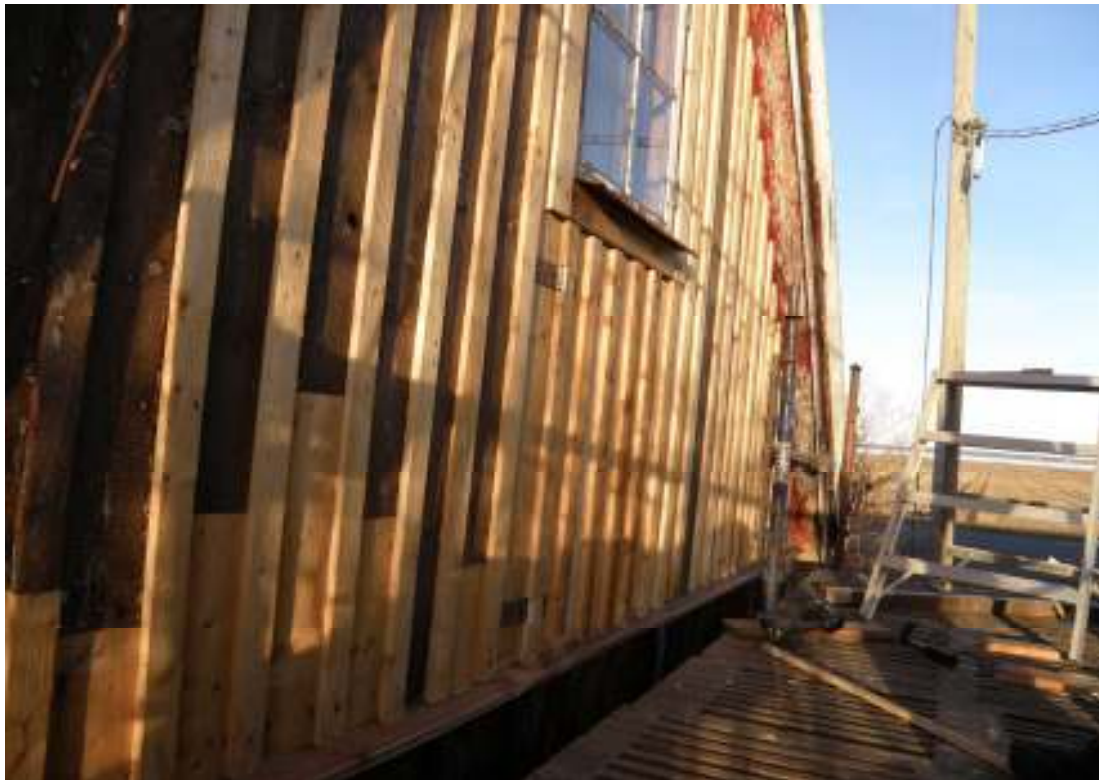
Södra gavelröset. Omfattningen av bytt panel. Notera luckan.

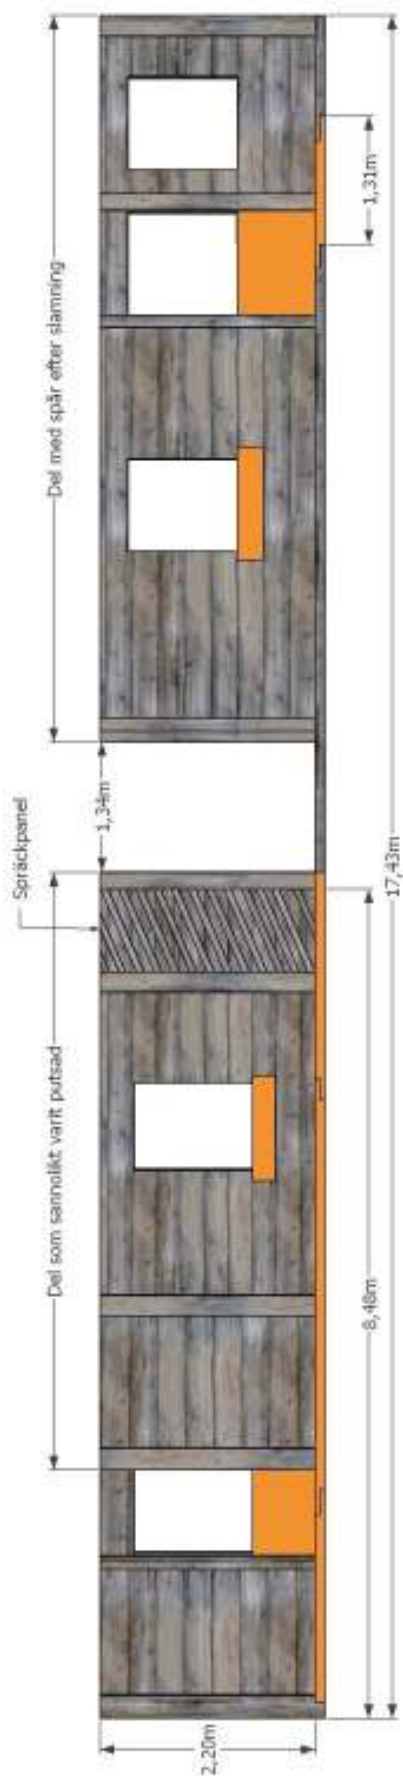
## Bilaga 1

Östra fasaden. Orange markeringar visar platsen för bytt timmer. Fönstren numreras från 5-9 med början från det vänstra fönstret. Ritningen är skalenlig. Jimmy Jublin Alfberg, 2011.
