Örsjö kyrka - Utvändig renovering

Antikvarisk medverkan 2011

Rapport 2011:41

Antikvarisk medverkan
Örsjö socken, 1419
Skurup
Skåne län

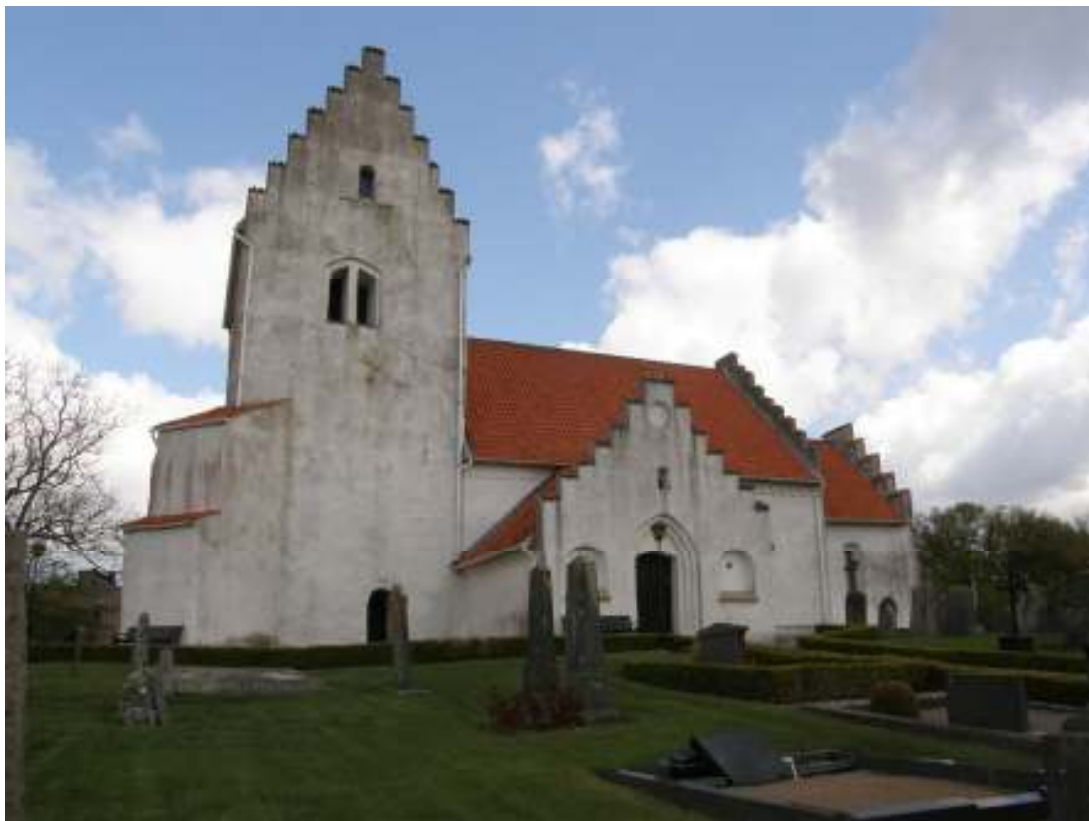
Kyrkan från söder före renoveringen.

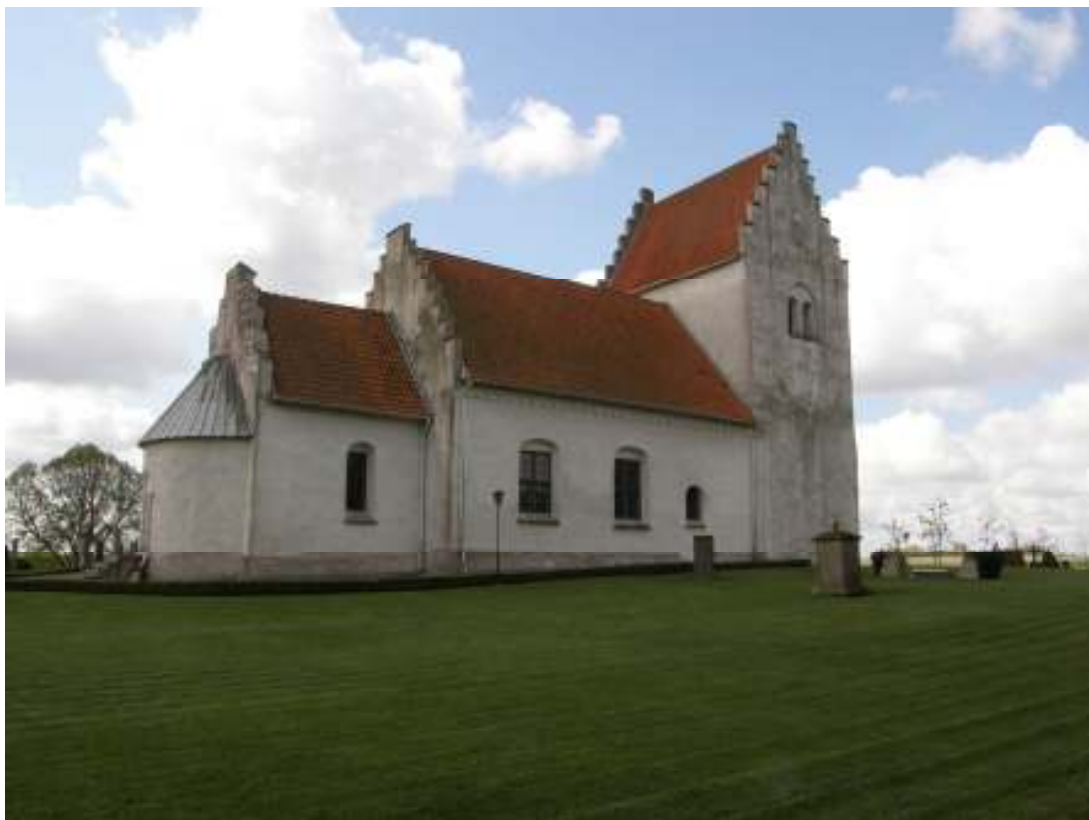
Kyrkan från nordost före renovering. Sockeln var före renoveringen anfärgad i vitt men missfärgning från alger gör att den ser nästan röd ut.

Fasaderna blästrades skonsamt och algbekämpades med grönfri Jape. Omputsning av fasaderna blev mycket ringa, omkring 15 m² och gjordes med hydrauliskt kalkbruk. Där putsen putsskador fanns på kyrkans kalkstenssockel gjordes ingen omputsning. Sockeln målades enbart. Eftersom fasadernas puts var mycket hård bestämdes att den skulle grundmålas med hydraulit och i ytan strykas med ren kalk. Ommålning gjordes i fem strykningar med ren hydraulit underst och ren kalkfärg ytterst.

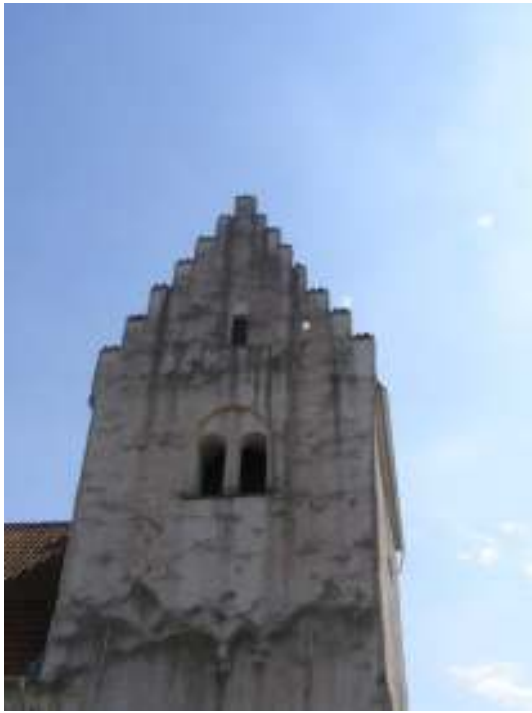
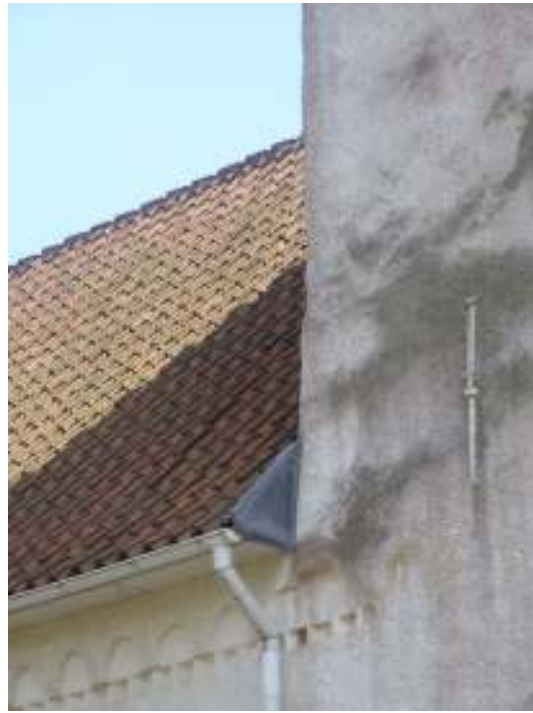
Tornet från norr före renoveringen. På tornet fanns omfattande algpåväxt liksom på kyrkans sockel och gavelmurar.

Tornputsen bestod sannolikt av Okadur med inblandad cementklinker som var populär på 1980-talet, avfärgad med Serponit. På tornet målades även tornfönstren vid gavelspetsen. Norra fönstret som inte gick att stänga justerades. Järnankare rostskyddsmålades med blymönja och målades därefter rostskyddsfärg, vit kulör. Galvad plåt grundades med primer för galvad plåt och målades sedan med linoljefärg.

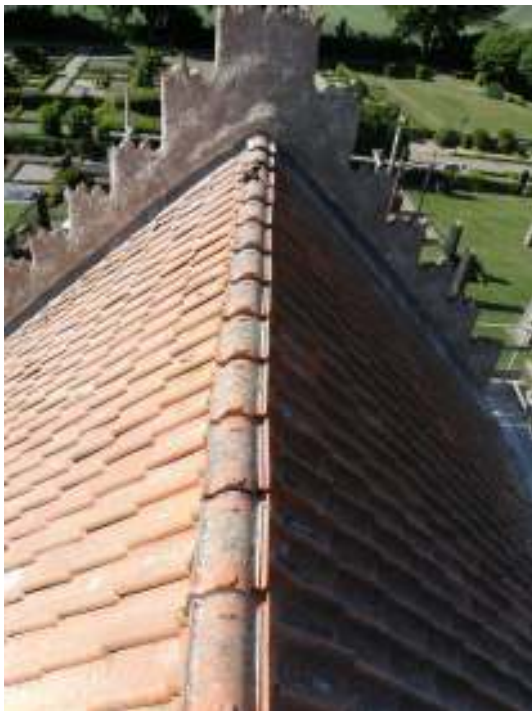
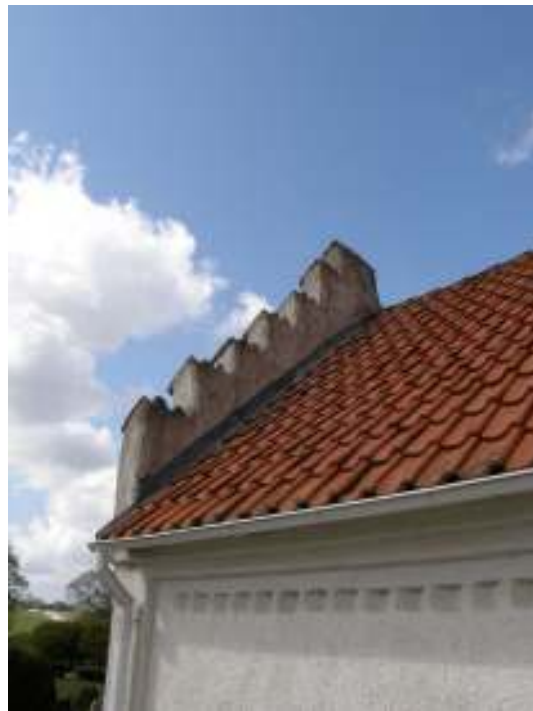
Långbusets tegeltak före renovering. Nockpannor bestod av vingtegelpannor liksom på vapenuset. Till höger syns vapenbusets tak och dess södra gavel.

På långhuset gjordes endast en mindre lagning vid takets anslutning till tornet med ny råspant och takpapp. Ny papp lades också under sista pannraden vid takfoten. Pappen lades över fotplåten och inte som tidigare utförande under fotplåten.

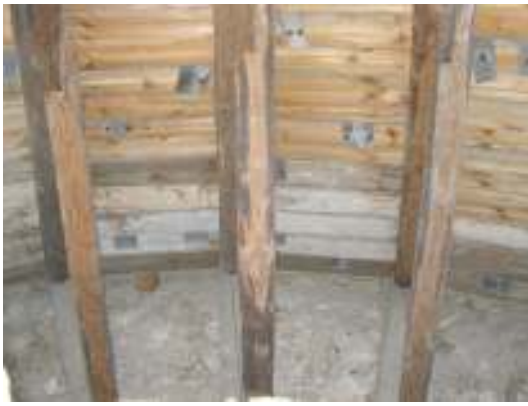
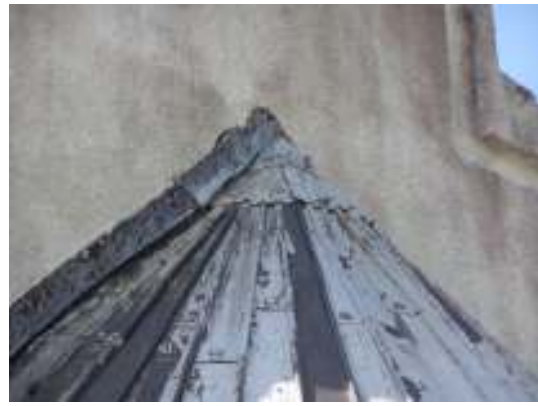
Absidens blytak besiktigades av plåtslagare Bror Mårtensson. Blytaket tolkades som relativt gammalt, troligen från 1920-talet, och var av tjock blyplåt. Taket var i gott skick och endast ståndplåten mot gaveln behövde justeras.

Kyrkans absidatak sett från vinden och från utsidan.

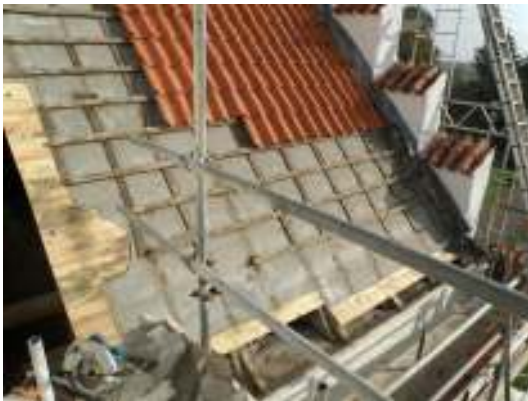
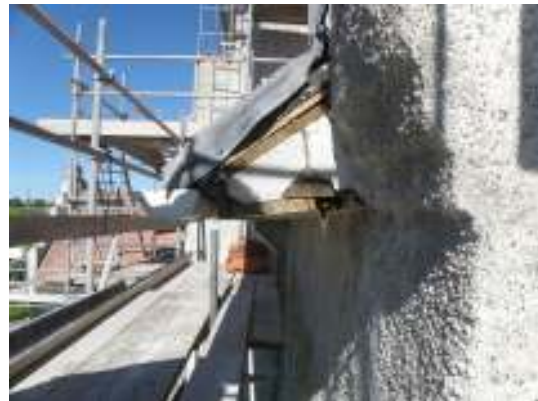
På kortaket fanns skador mot långhuset och på takfot. På södra sidan byttes åtta m² råspont och på södra sidan en m². Halva södra takytan ompappades och på norra takytan cirka en tredjedel.

Kortaket under pågående renovering. En mindre lagning gjordes mot sydväst och lagningar utfördes även vid takfot. Vid sydöstra lagades takfotens intäckning.

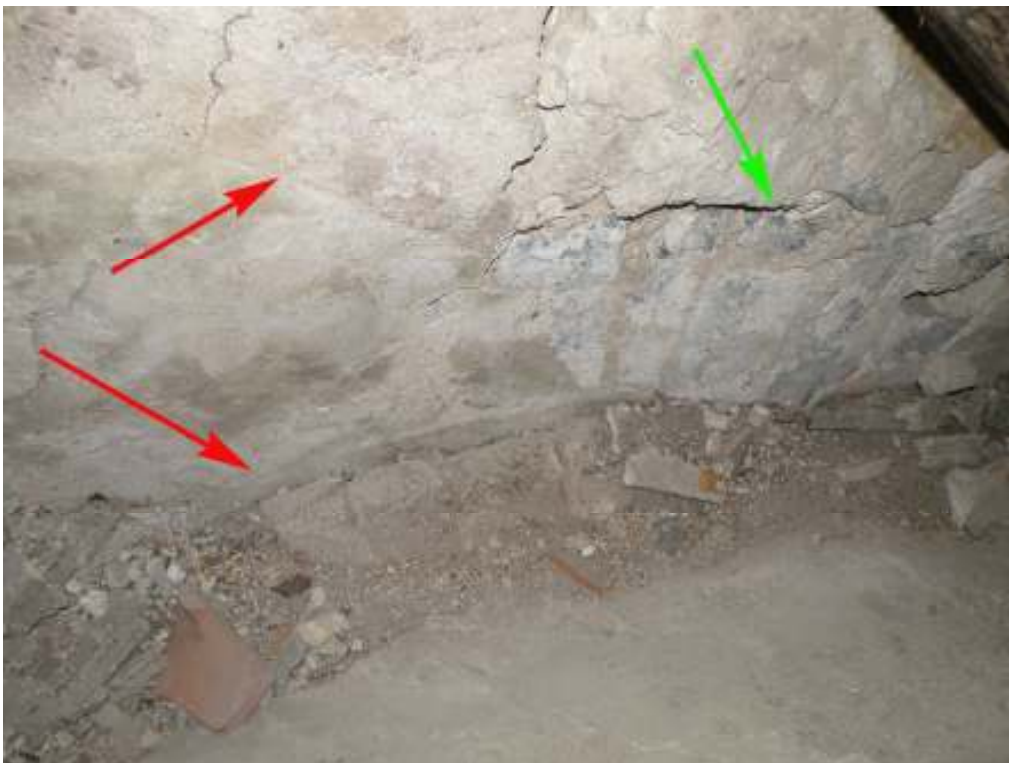
Fragment av romanskt kalkmåleri iaktogs på korvindens nordöstra mur norr om tribunbågen. På de kvarvarande romanska putsskikten finns flera stora sprickor och putsen behöver ses över av konservator. Den romanska putsen har ett mycket högt byggnadshistoriskt värde och det är därför av stor vikt att den bevaras. Därtill kan finnas ytterligare fragment av kalkmåleri som inte är synligt för blotta ögat utan närmare analys. En dokumentation av kalkmåleriet ovan valven bör göras i samband med konserveringsåtgärder.

Rester av kalkmålningar syns från korvinden, mot öster. Pilarna visar dels ett band norr om triumfbågen och dels ett band som tycks följa triumfbågen nedtill i bild. Till höger i bild syns valstenarna till triumfbågen, markerat med grön pil.

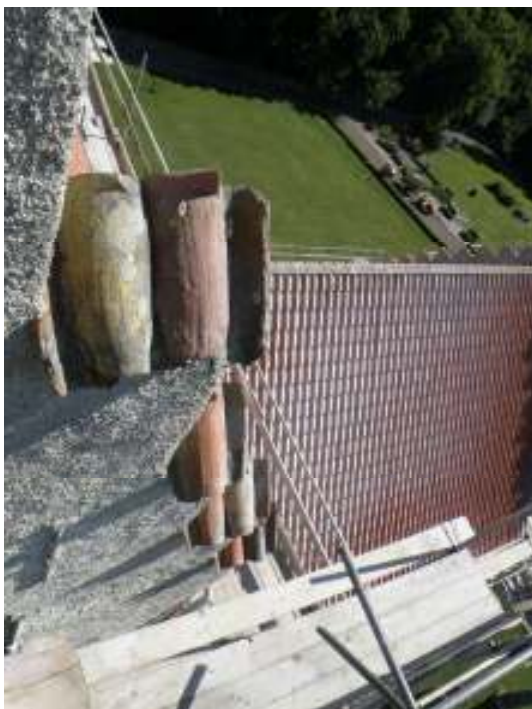
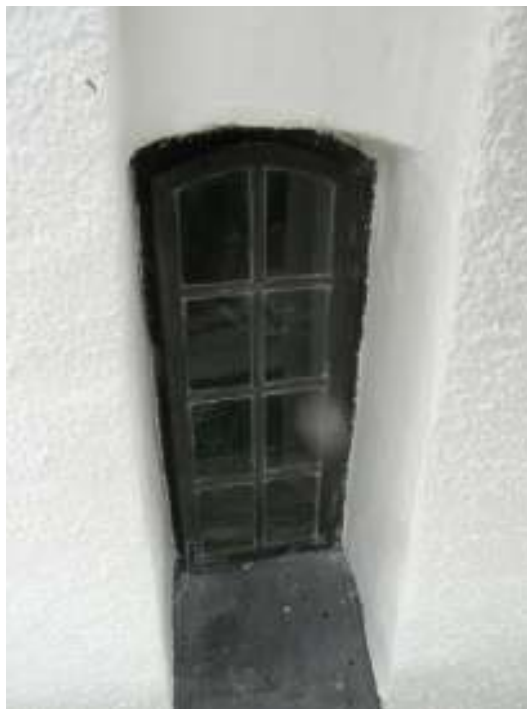
Torntinnarna är avtäckta med enkupigt tegel av olika utseende. Till höger syns det norra fönstret till tornvinden.

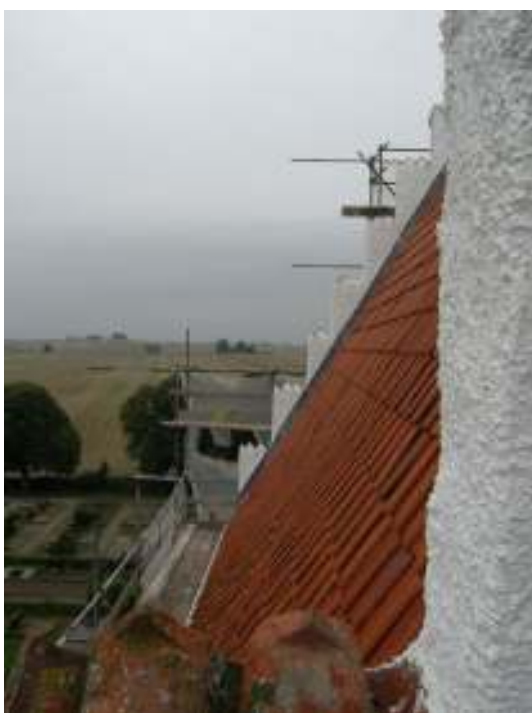
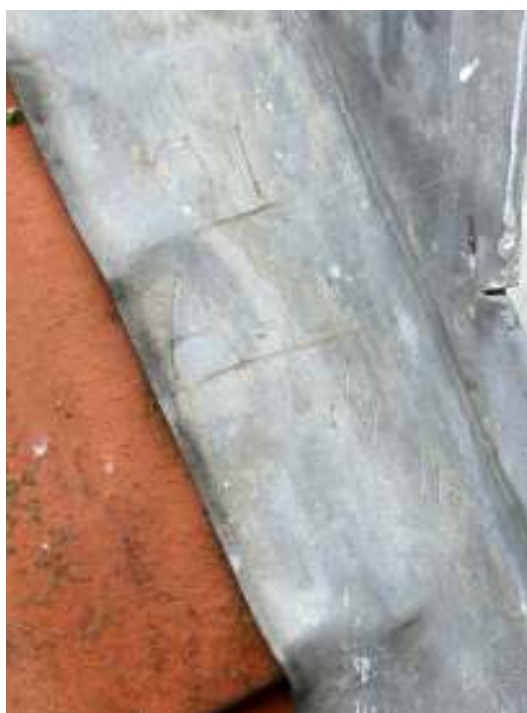
Torntaket var i gott skick. Några tegelpannor återmonterades och en del nockpannor murades om. Inga skador på undertak fanns. Nockarnas fogbruk var mycket hårt. Inga lagningar gjordes på tinnarnas avtäckning.

Torntaket efter utförd renovering, sett från öster. Till höger syns en detalj av ståndplåt på torntaket mot västra gaveln med inskription: O I A S 19/8 1958.

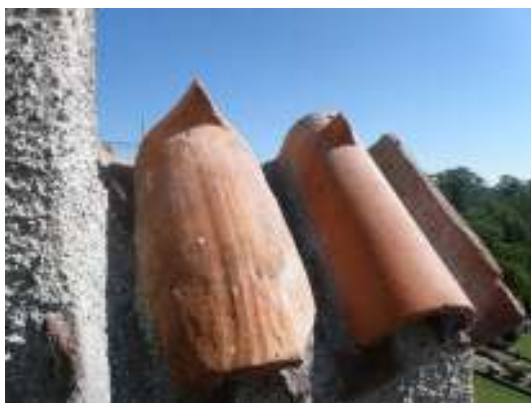
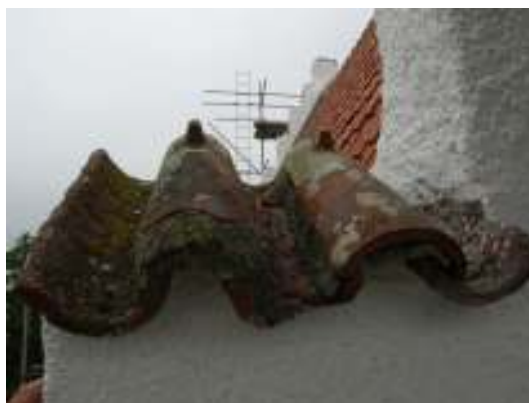
Till vänster syns avtäckning av torntinnar och till höger avtäckning på vapenbusets trappsteg.

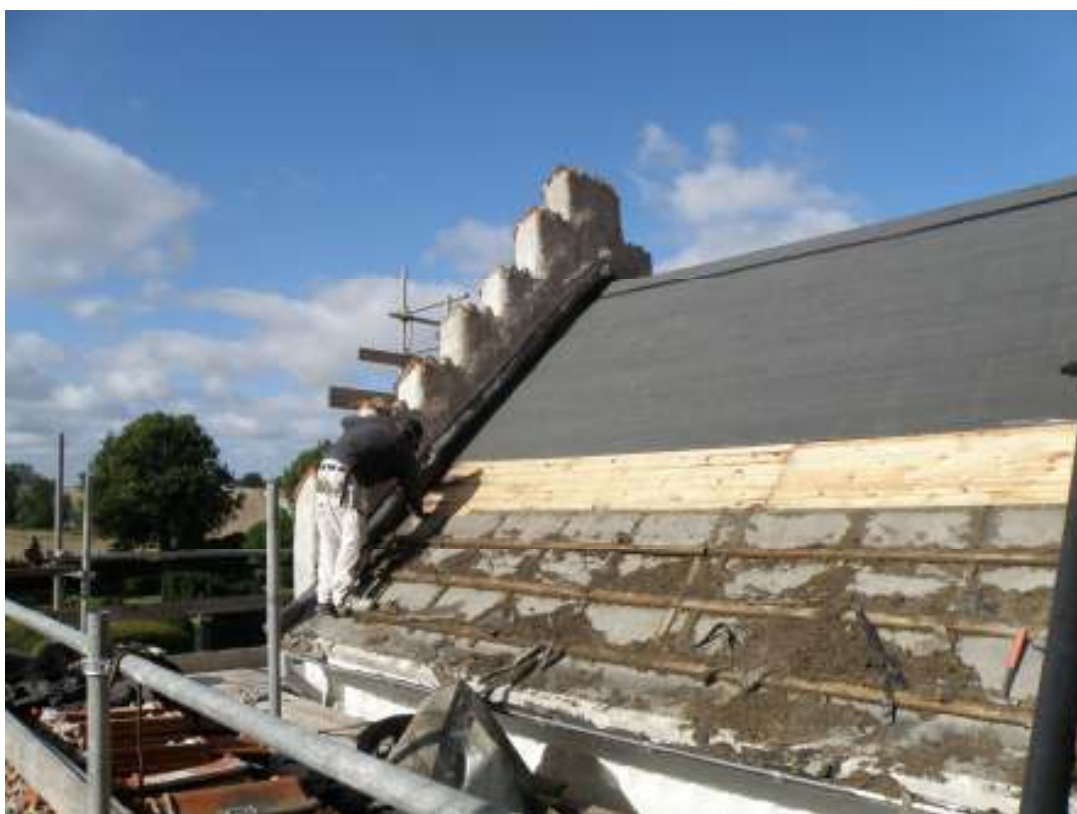
I vapenhusets nock fanns en ledning neddragen genom nock med placering ungefär intill långhusets takfot. Denna var gjord utan plåtinklädning vilket möjligen kunde utgöra en risk för fuktinträning. Vid borttagning av yttertaket besiktigades taklaget. Vinden var oisolerad och inga fuktskador fanns. Vissa angrepp av strimmig trägnagare syntes och taklaget behandlades i förebyggande syfte av anticimex. Tegeltaket lades om på delvis ny råspont (10 kvm), ny pappning och läkt. En del gammal tegel kunde återanvändas och kompletterades med nya återbrukade pannor. Ståndplåten mot gavelsidorna behövde inte bytas. Vid vapenhusets sydvästra hörn byttes del av takbrädan. Taket gjordes inte inspekterbart då taklag och vind var i gott skick, och man inte ville ta risken för att skapa otätheter och nya risker för vattenläckor. Två luftningsventiler gjordes i gavelnocken på östra takfallet.

Pågående renovering av vapenbusets yttertak. Bilden är tagen från öster.

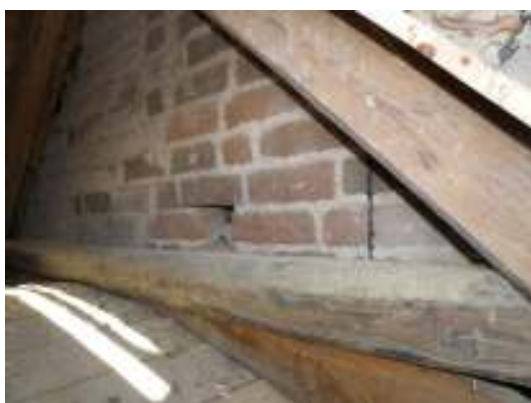
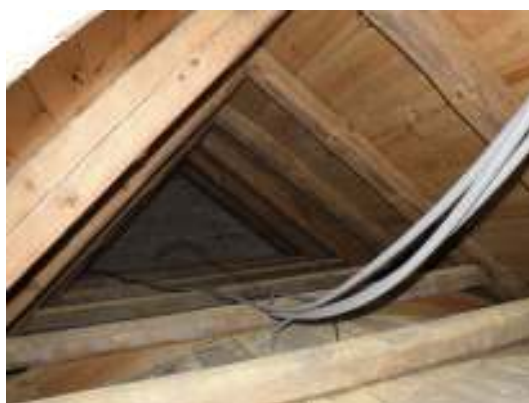
Vid avtäckning av vapenhusets yttertak noterades att takstolsmaterialet var relativt modernt vilket kan överensstämma med den renovering som gjordes i början på 1900-talet.

Vapenbusvindens norra sida mot långhuset och mot södra gavelmuren.

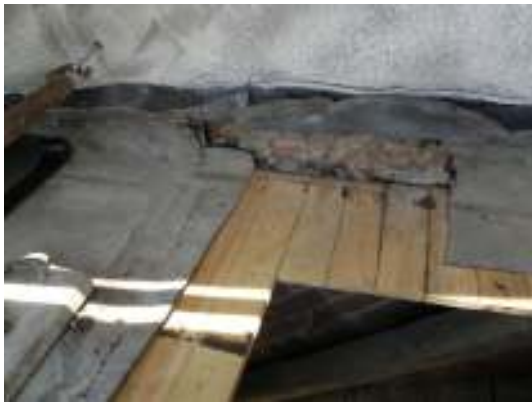
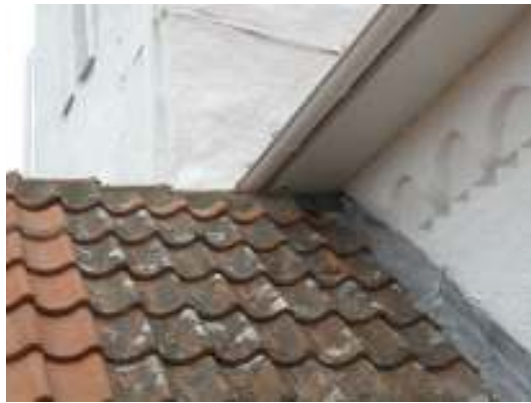
Vapenbustaket under renovering sett mot långhuset i norr. Bilden till höger visar vapenbustaket efter utförd renovering.

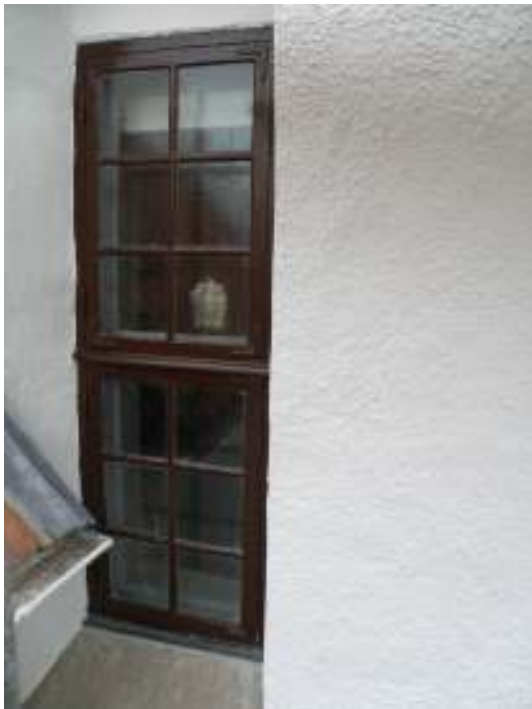
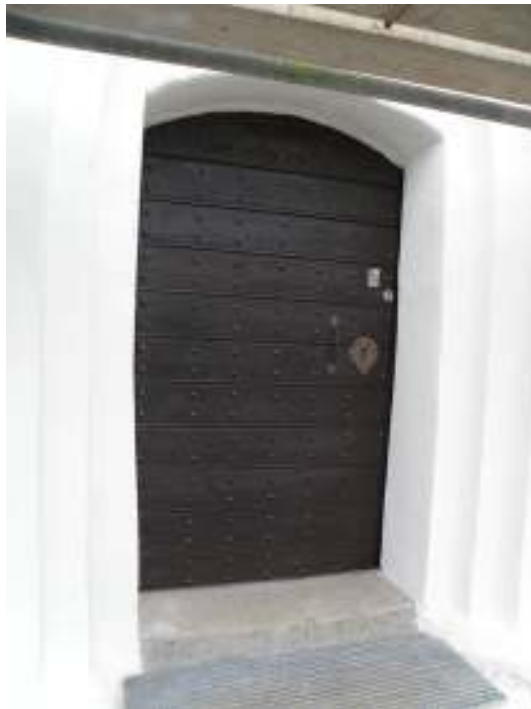
Fönster och utvändiga snickerier målades om. Till vänster syns ett av långhusets fönster mot söder och till höger vapenbusdörren.

Alla dörrar, fönsterbågar och tornluckor ommålades enligt befintligt i brun kulör. Fönsterbågarna kittades om och målades utvändigt samt även mellan inner och ytterbåge. Inga lagningar av fönstervirket gjordes. Den östra dörren i absiden bestod ytterst av lackad panel och behandlades som befintligt.

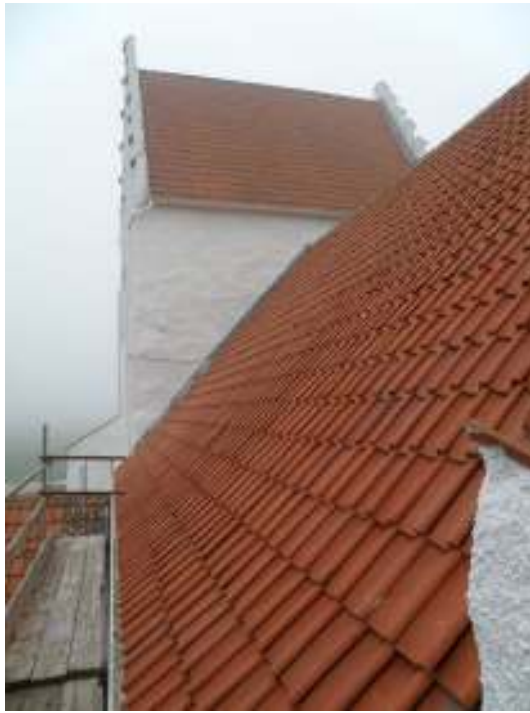
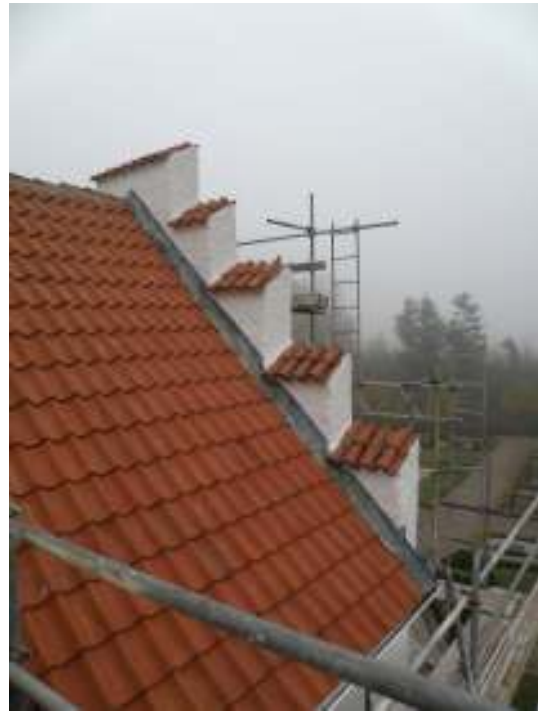
Långbustaket respektive kortaket efter utförd renovering.
