# Bårslövs kyrka

## – tillgänglighetsanpassning av entré

Antikvarisk kontroll 2011

Rapport 2011:47

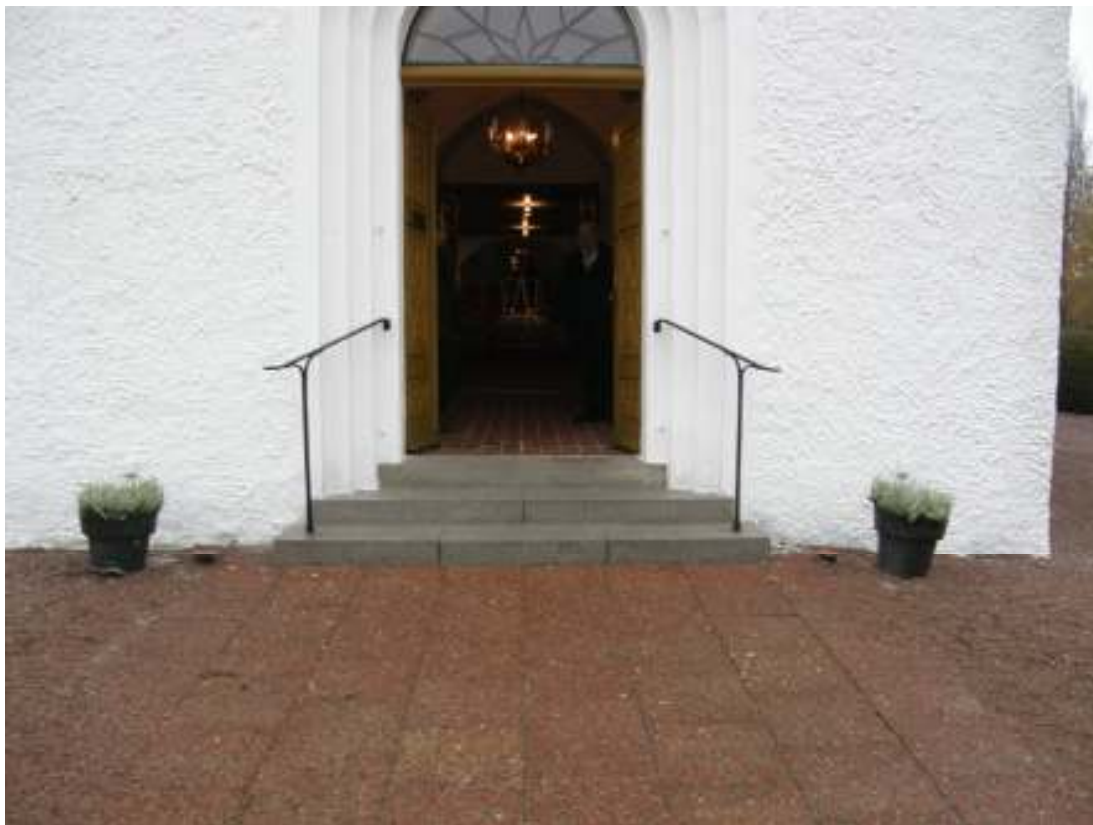
*Kyrkans entré i västtornet före rampens uppförande.*

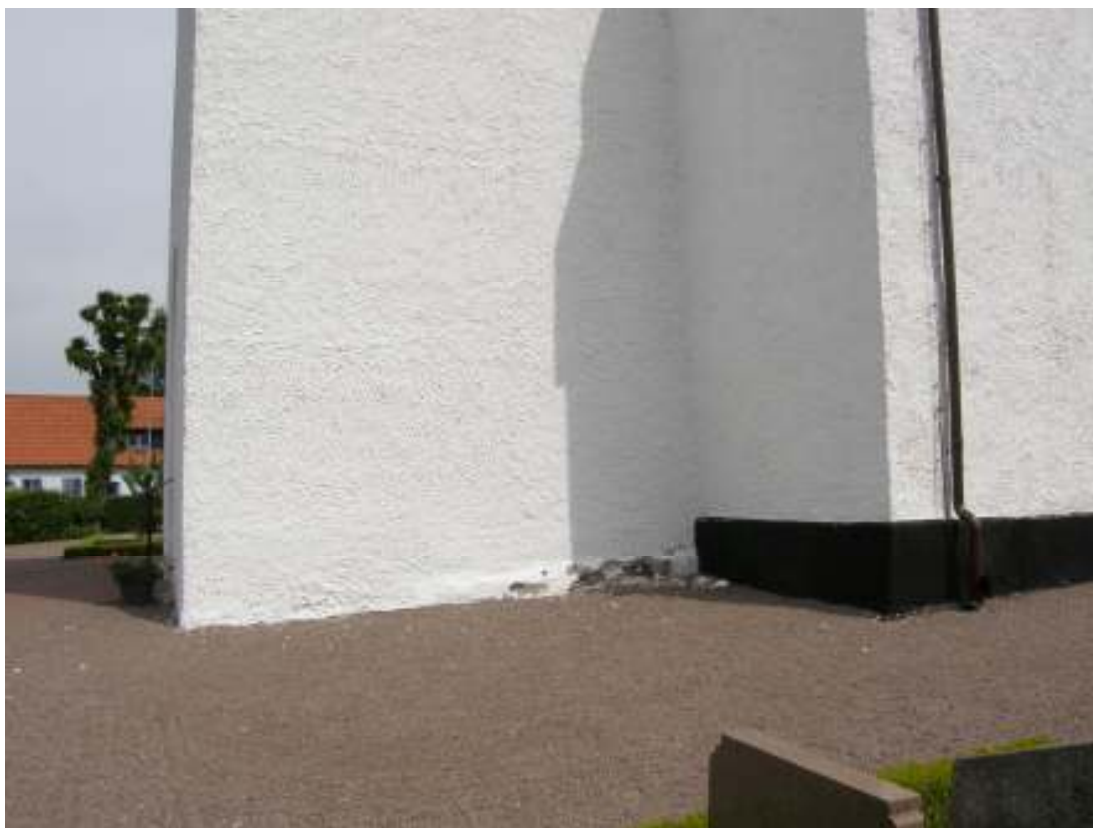
*Tornets södra sida före rampen. Till höger på tornet syns den murade sockeln som saknas på tornets västra del.*

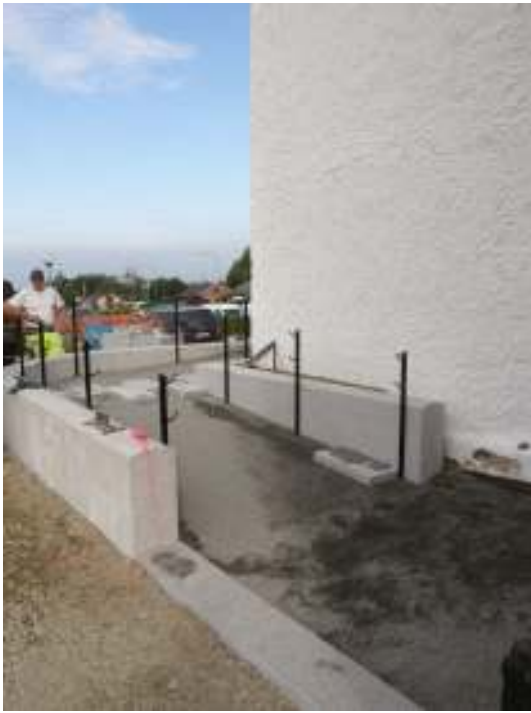
*Rampen under uppförande. Sett från sydost.*

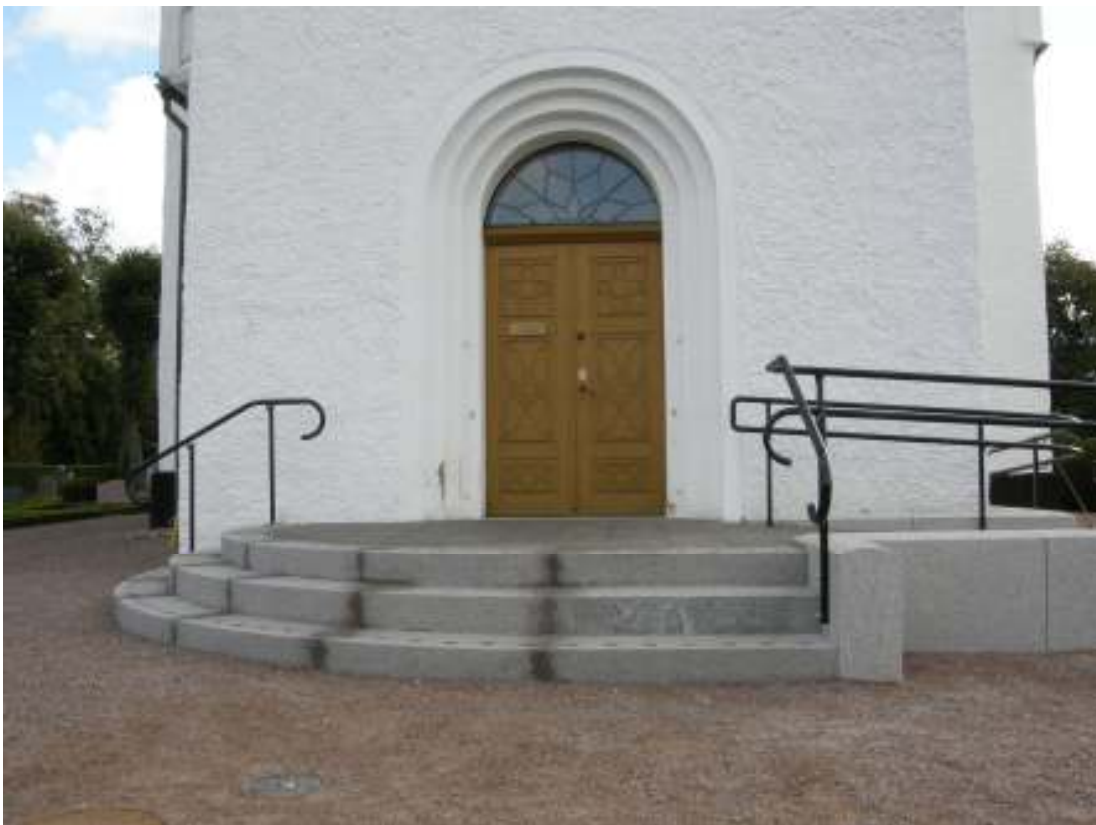
*Färdig ramp sedd från väster. De mörkfärgade fogarna var nygjorda då bilden togs och kommer att ljusna.*

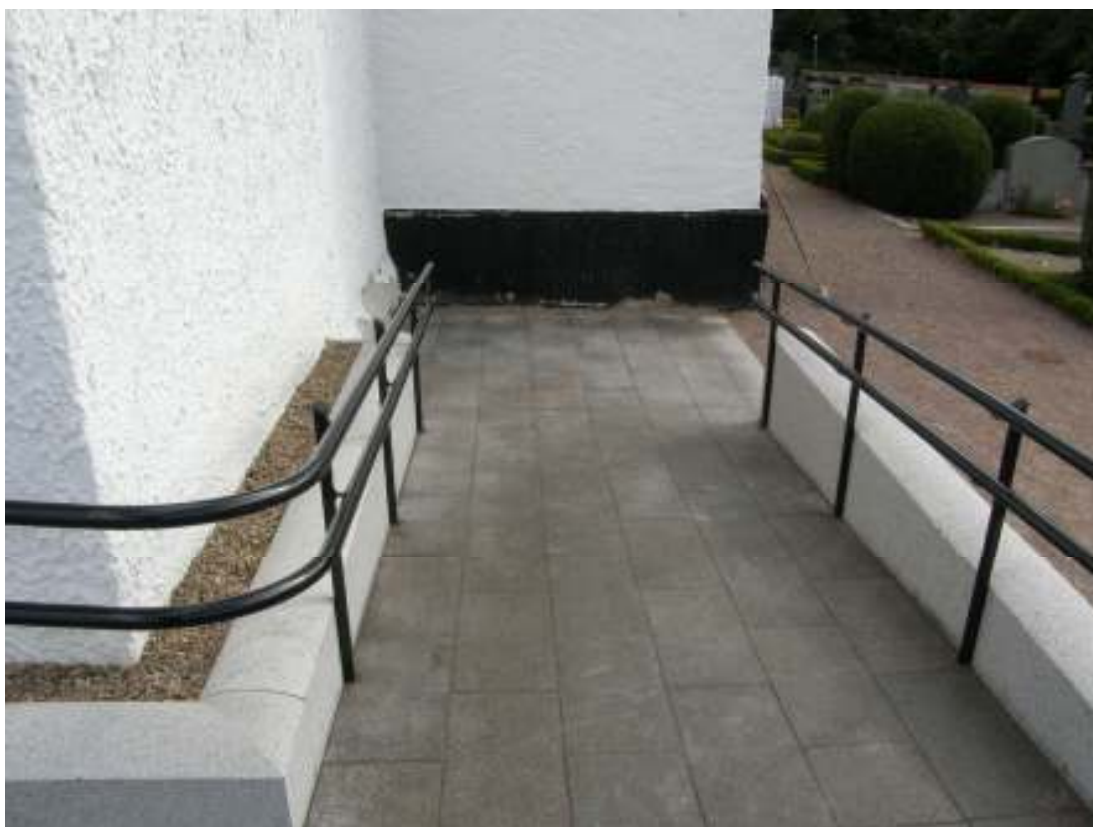
*Rampen mot öster. Räckten utfördes med handikappvänliga dimensioner i två nivåer på båda sidor om rampen.*

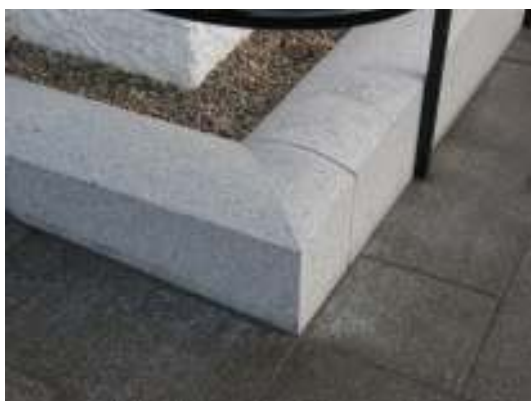
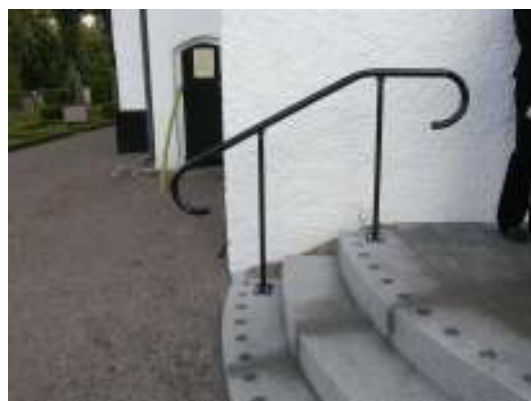
*Detalj av rampens sidomur t.v. Till höger syns räckets montering till trappstegen på norra sidan om entrén.*

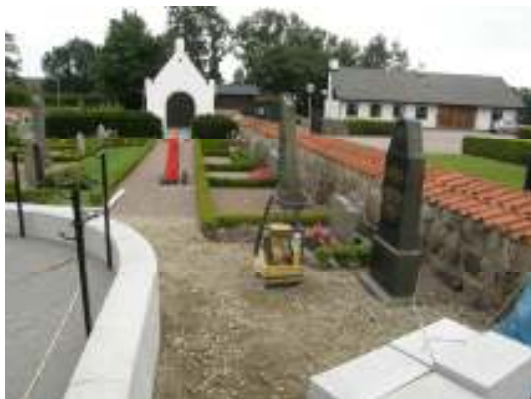
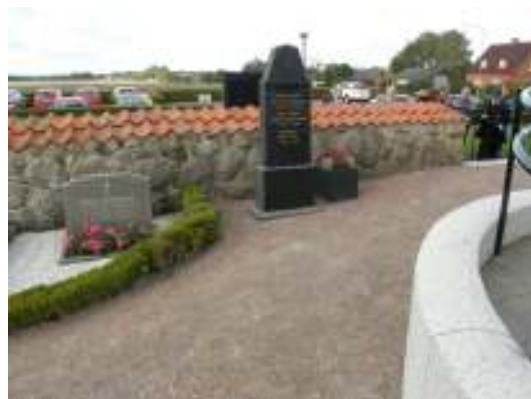
*En gravplats minskades sydväst om rampen för att få bättre framkomlighet. Marknivån höjdes och kanthäck av buxbom återplanterades.*

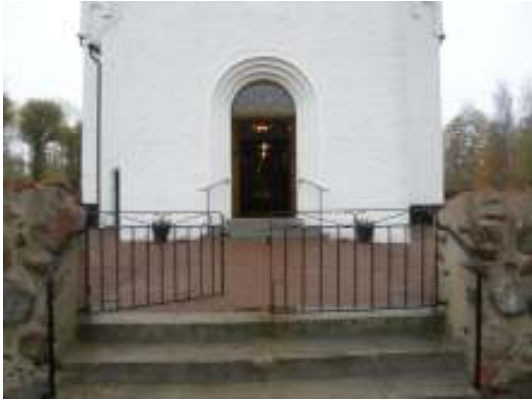
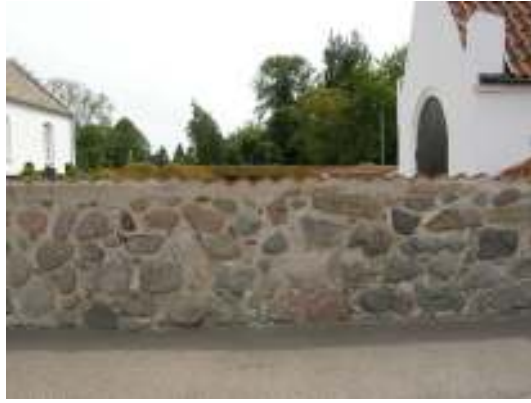
*Grindparti vid västra entrén före ombyggnaderna samt mur vid bårhuset före ny upptagning av ny ingång.*

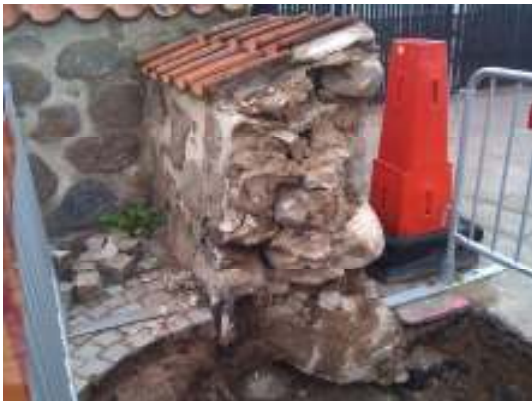
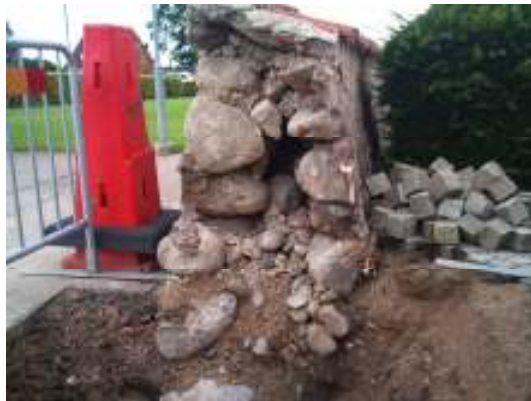
*Bilderna visar murens uppbyggnad där en ny ingång togs upp till kyrkogården.*

Vid sydvästra hörnet av kyrkogårdsmuren togs ett hål upp i muren för en ny steglös, handikappanpassad ingång till kyrkogården. Kyrkogårdsmuren består av marksten lagt i murbruk och övertäckt av rött vingtegel. Förutom håltagning i muren grävdes marken ur för att gjuta nya stödmurar vid sidorna i den nya öppningen. Inga fynd av arkeologiskt intresse noterades i rivningsmassorna. En grind med samma utförande som vid trappan till tornet monterades på ena sidomuren.

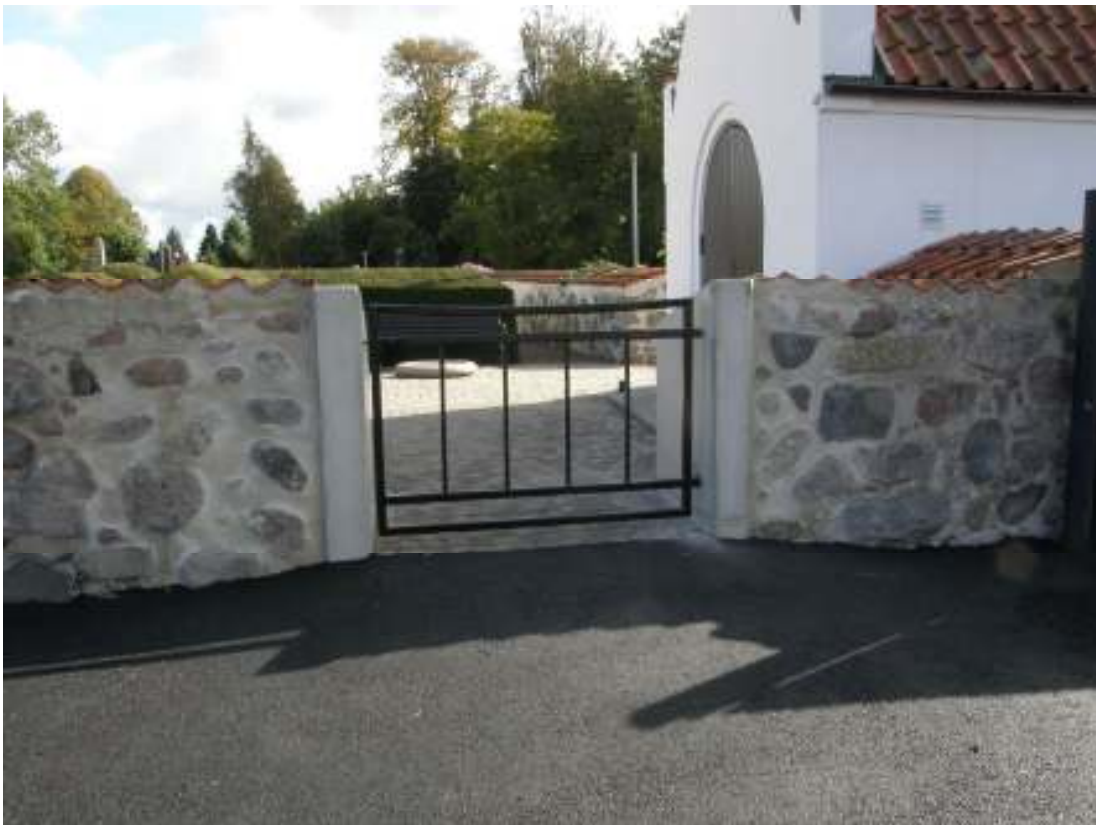
*Ny handikappanpassad ingång vid Bårhuset med nytt grindparti.*

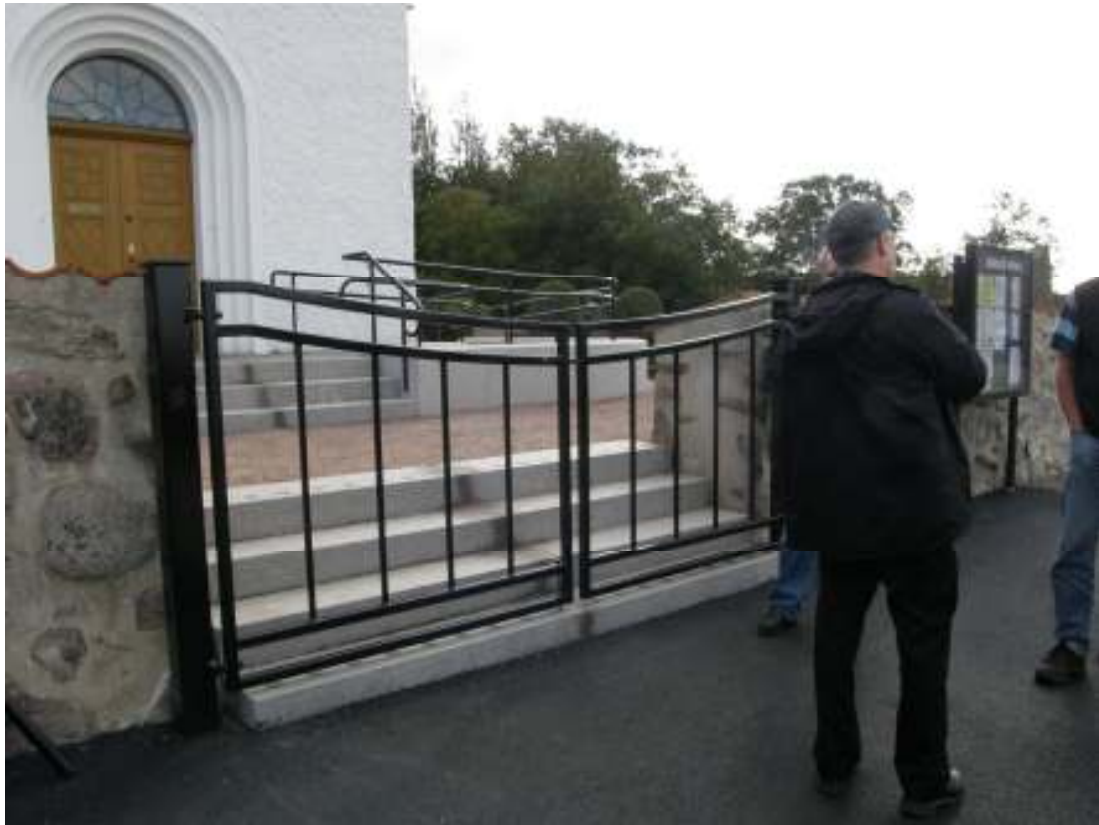
*Nytt grindparti och trappa framför kyrkans västtorn.*

I den befintliga ingången i kyrkogårdsmuren omedelbart väster om kyrkans torn lades trappan om med ny sten ovanpå den befintliga trappan av gjuten betong. Eftersom marknivån höjdes kring rampen fick man också lägga på ett trappsteg vid uppgången till kyrkogården. Översta och nedre trappstegen kontrastmarkerades på samma vis som på rampen. Den gamla grinden som var en relativt enkel grind med modernt standardiserat utseende gick inte att återanvända i den nya uppgången. Ett nytt grindparti monterades i nya grindstolpar av stål vilka placerades väster om grinden för att kunna öppna grindarna 180 grader. Det nya grindpartiet utfördes av pulverlackat fyrkantsstål. Mitträcke skulle även monteras i trappuppgången men hade inte utförts vid slutbesiktningen. De sidoräcken som tidigare fanns vid trappan togs bort. En informationstavla söder om trappan och uppgången till kyrkan flyttades något söderut för att inte hamna bakom den nya grinden.
