# Södervidinge kyrka

Rapport 2011:1

## - ny församlingslokal under läktaren

Antikvarisk medverkan, 2010  
Fornlämning nr 27  
Södervidinge socken, 1363  
Kävlinge församling och kommun  
Skåne län

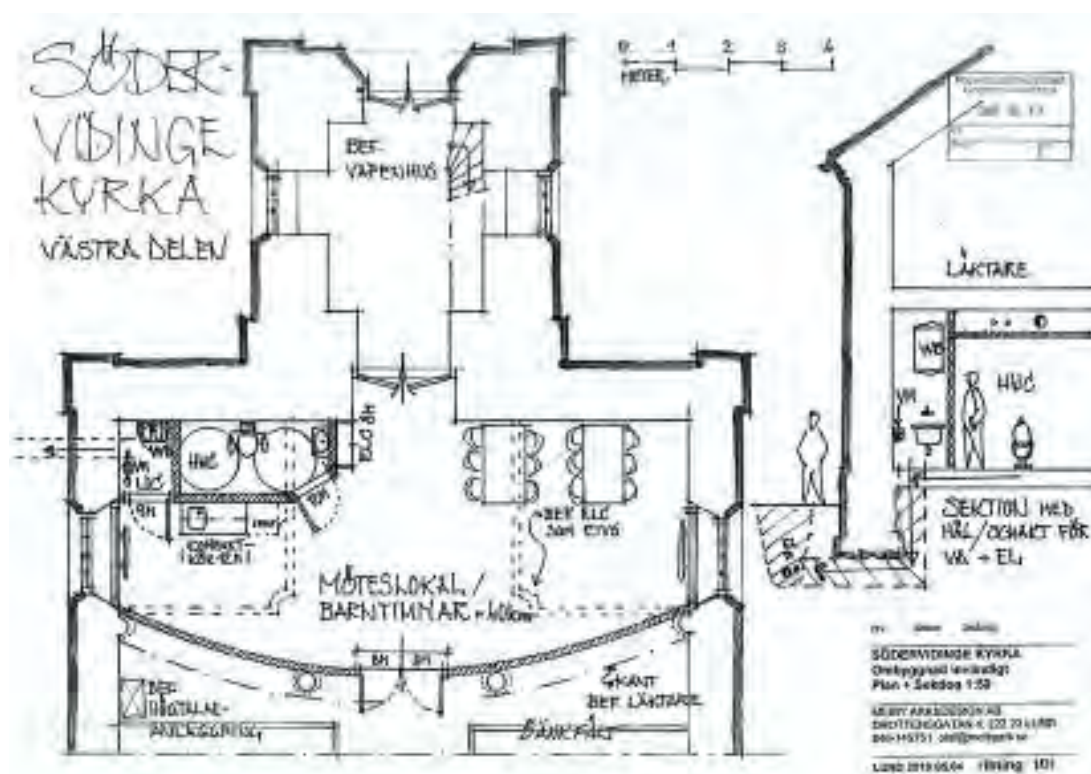
Kopia på ritning inför ombyggnaden. Inga betydande avvikelser från ansökningshandlingarna har behövt göras.

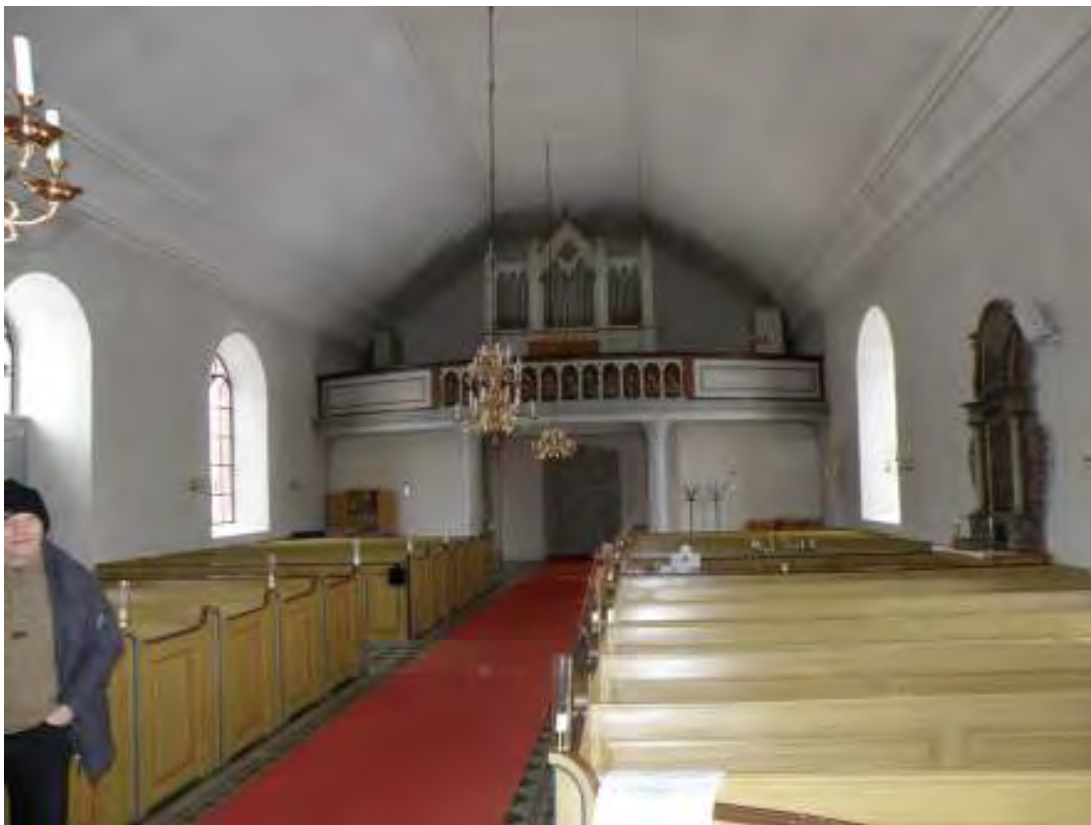
*Inför ombyggnaden, vy mot orgelläktaren i väster.*

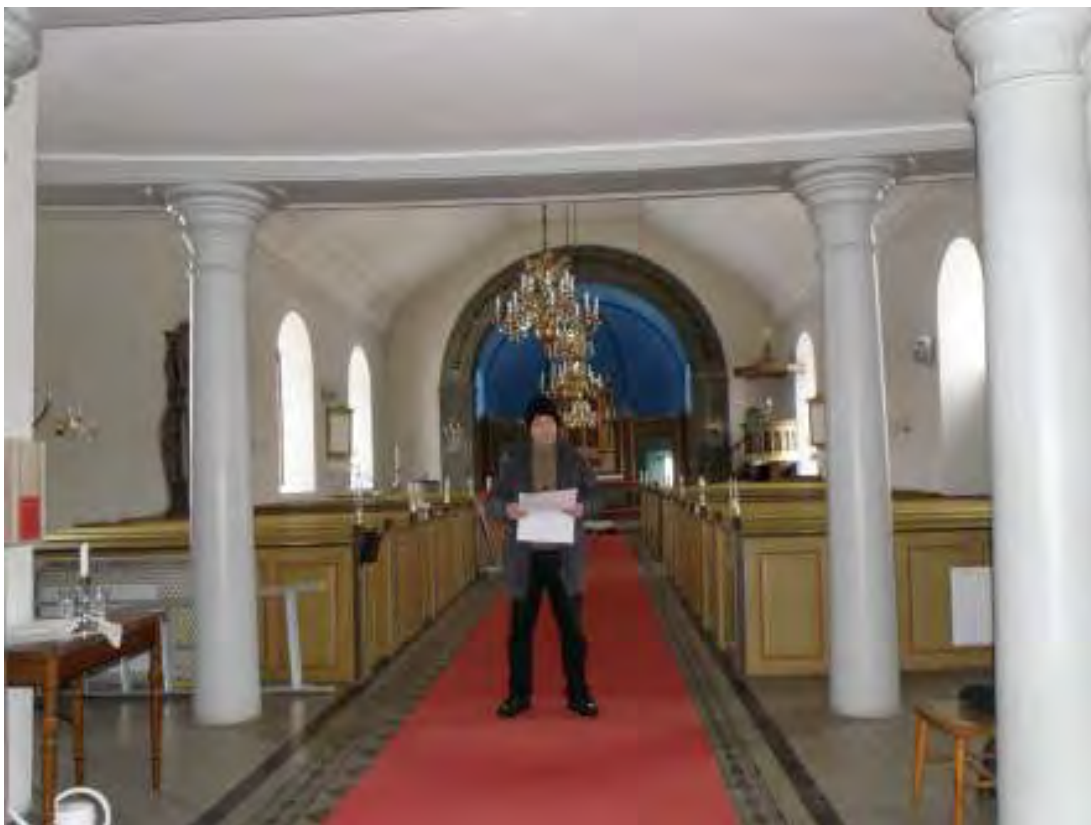
*Före ombyggnaden, vy från utrymmet under orgelläktaren upp mot altaret, med projektledare Sten Barnekow i mittgången.*

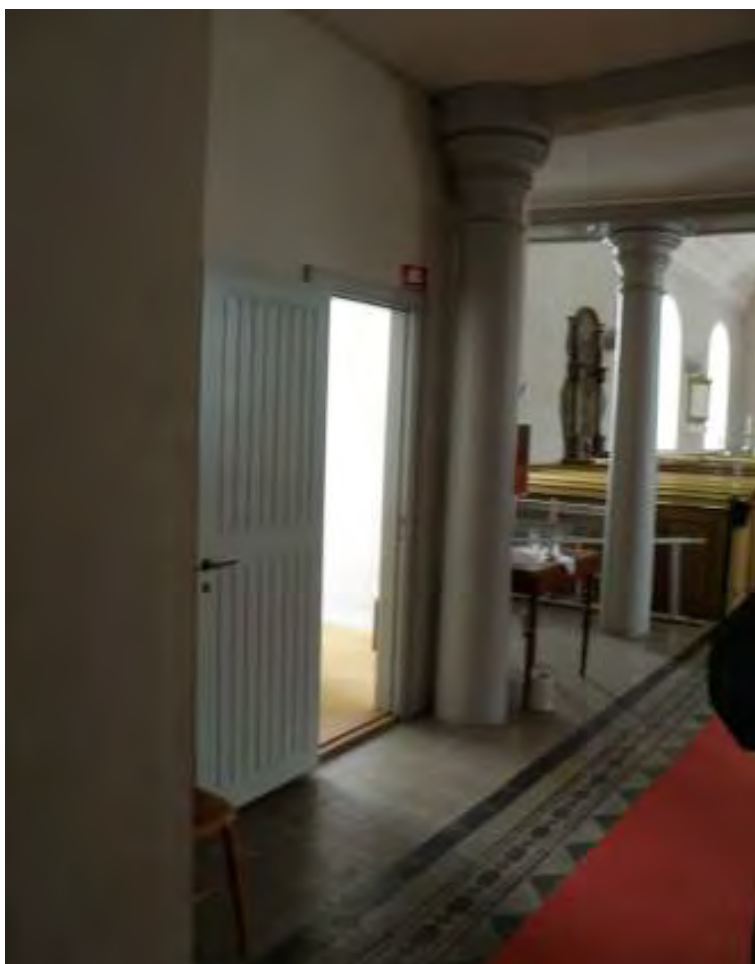
*Före ombyggnad, ingång till väntrummet under orgelläktarens norra del.*

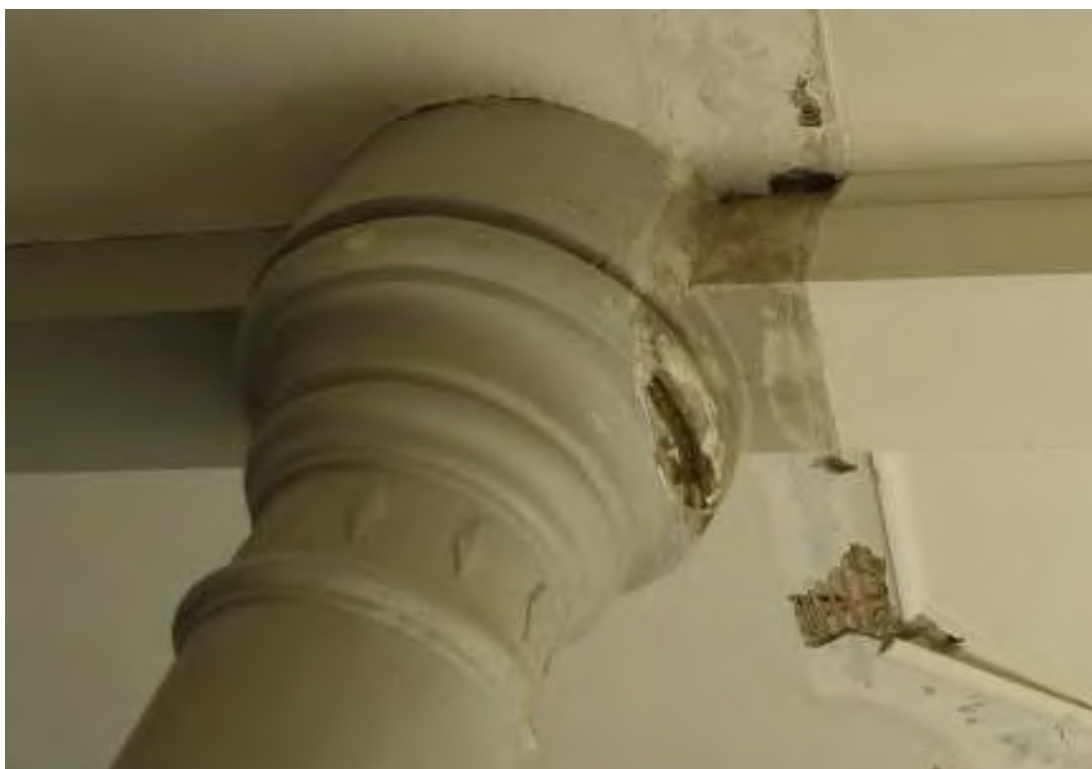
Färgspår under befintlig puts har framkommit i samband med renoveringsarbetena. Färgspår förekom på den norra delen av väggen mot vapenhuset. På en tegelsten i södra fönstervalvet fanns rester av glasering i en vit och en blåsvart färg. På pelarna framkom färg med inslag av rött och guld. Kvadermålning återfanns på flera ställen. Samtliga färgspår som framkommit har fotodokumenterats och bevarats under nya ytskikt.

*Under ombyggnaden framkom spår av äldre färgsättning, mörkt grått, mörkt rött och guld, på pelare.*

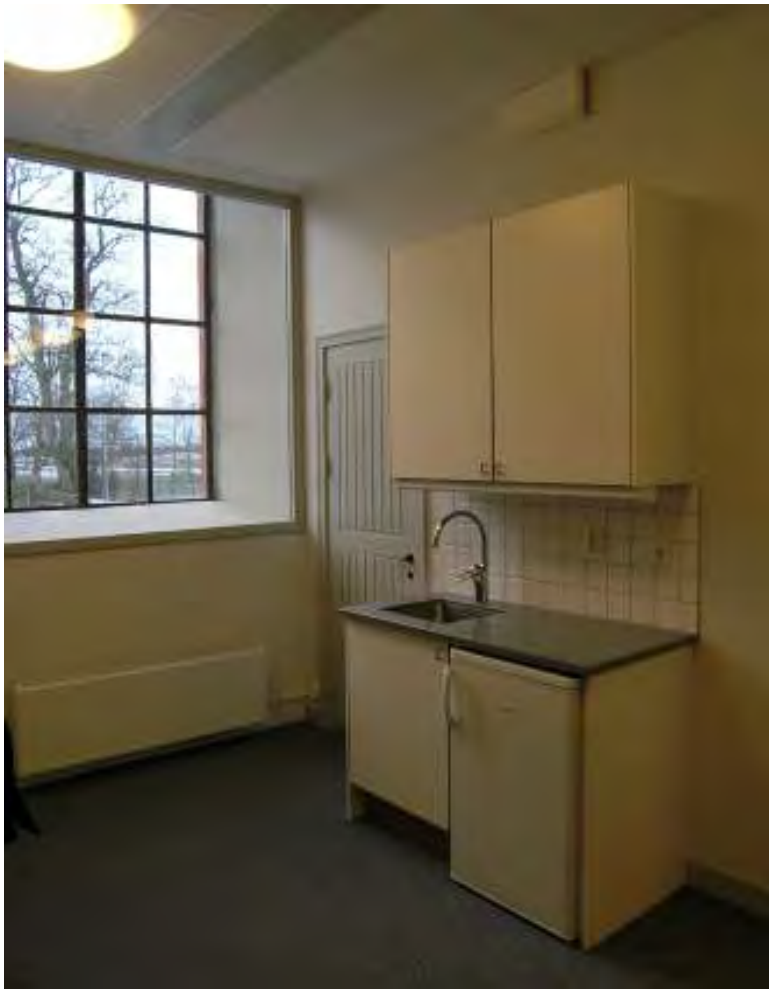
*Efter ombyggnad, kökspentry på plats i södra delen av församlingslokalen.*

Rivning av väggar och inredning tillhörande ett förråd och ett väntrum under orgelläktarens södra del samt ett pannrum under norra delen har utförts. I utrymmets södra del har en funktionsanpassad toalett och en ny teknisk undercentral byggts in. I samma del har även ett pentry monterats.

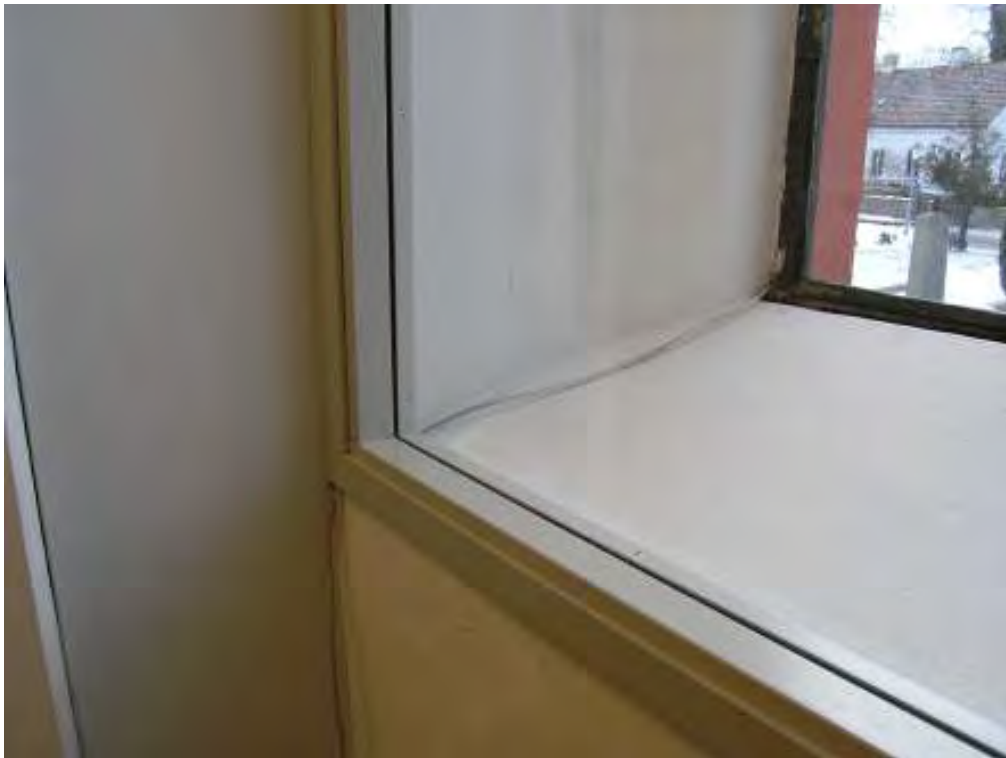
*Detalj av fönster med innerglas monterat.*

Innerfönster har monterats framför de två befintliga fönstren. Fönsterglasen är monterade på ett sätt som inte inskränker på de befintliga bågarna, vare sig utseendemässigt eller på dess funktion (ljusinsläpp). De nya bågarna skiljer sig tydligt från de befintliga och blir en del av det moderna formspråket i det nya utrymmet.

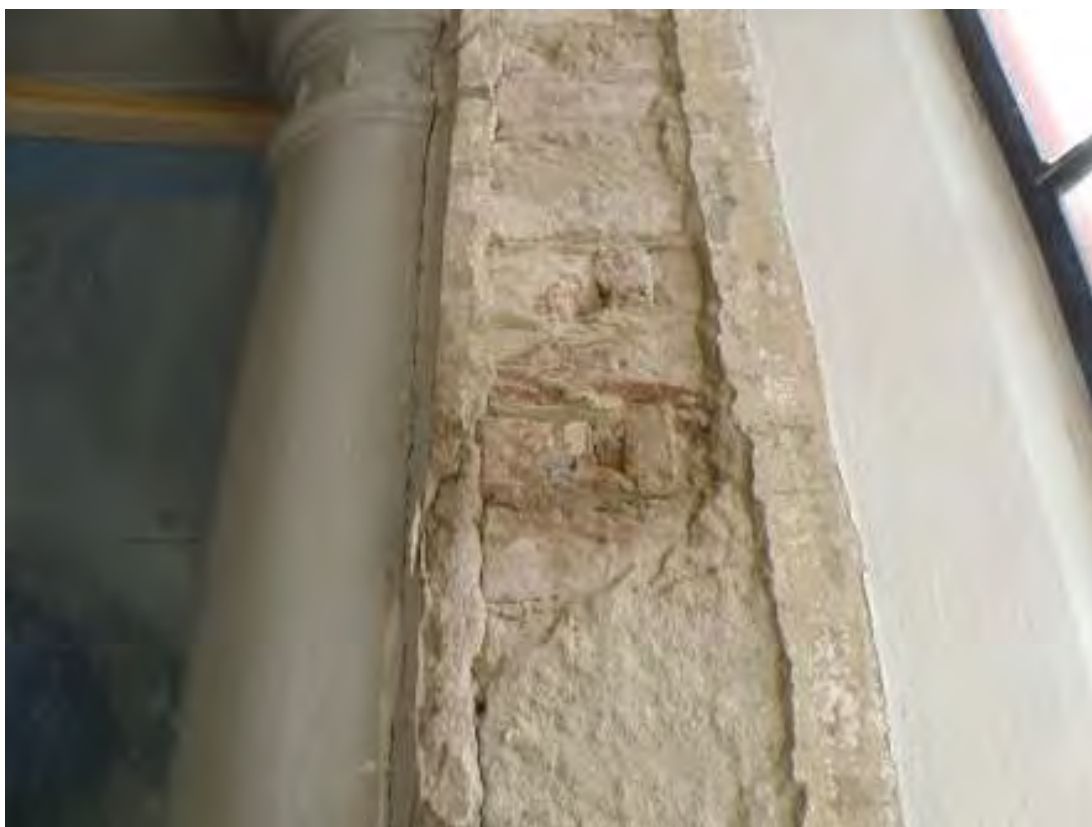
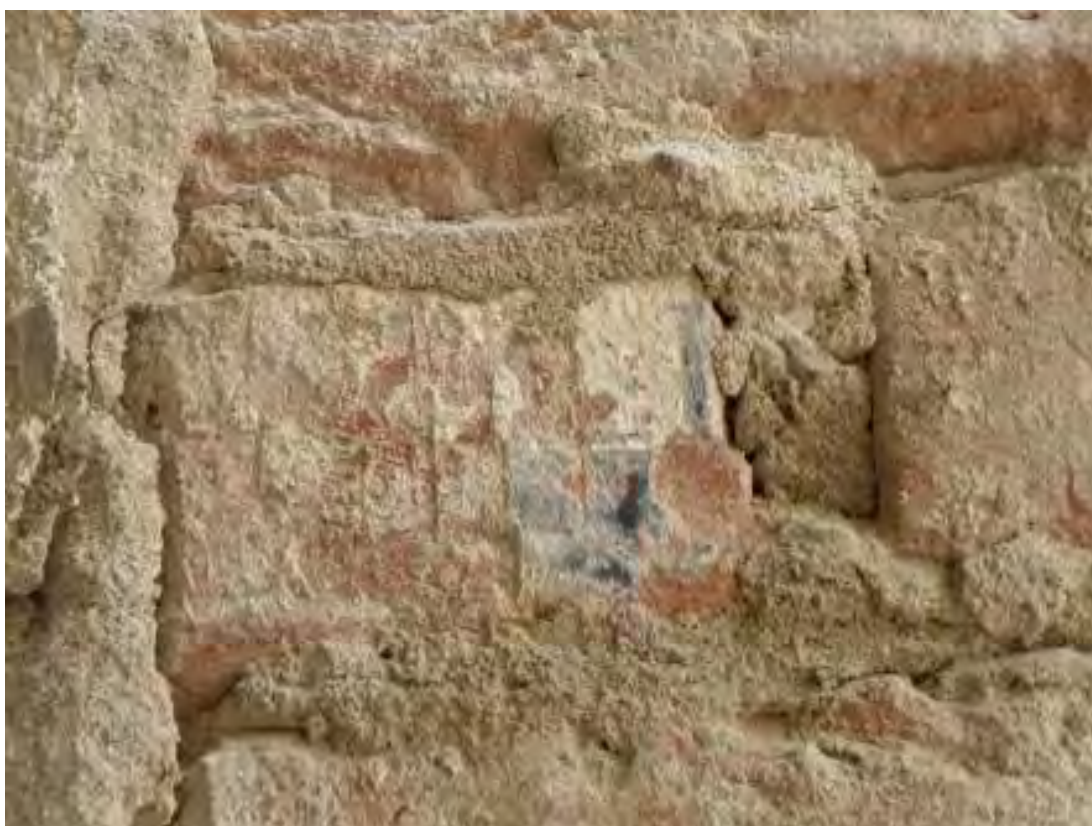
*Återvänt tegel med färgspår i södra fönstervelvet.*

*Detalj av bilden ovan.*

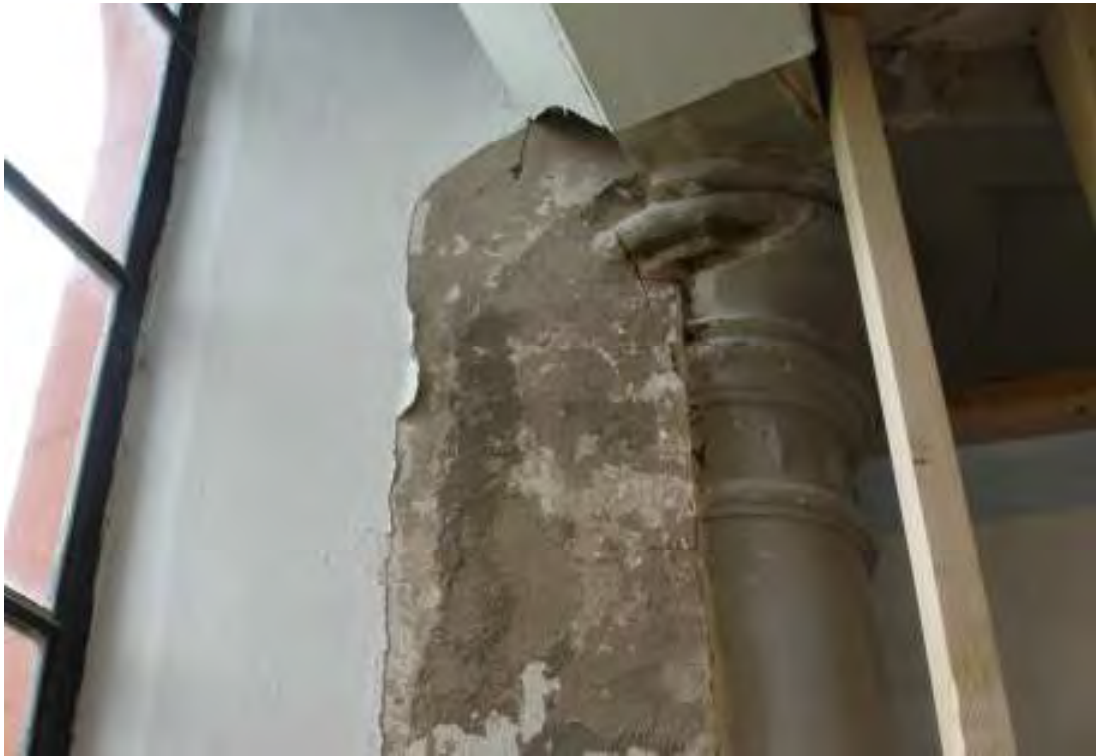
*Spår efter äldre färgsättning, kvadermålning i en mörkt röd färg på gråbrun botten, framkom på flera ställen, här i norra fönstervalvet.*
