2018:57

Nämndemansgården

- installation av luftvärmepump

Antikvarisk medverkan, 2018

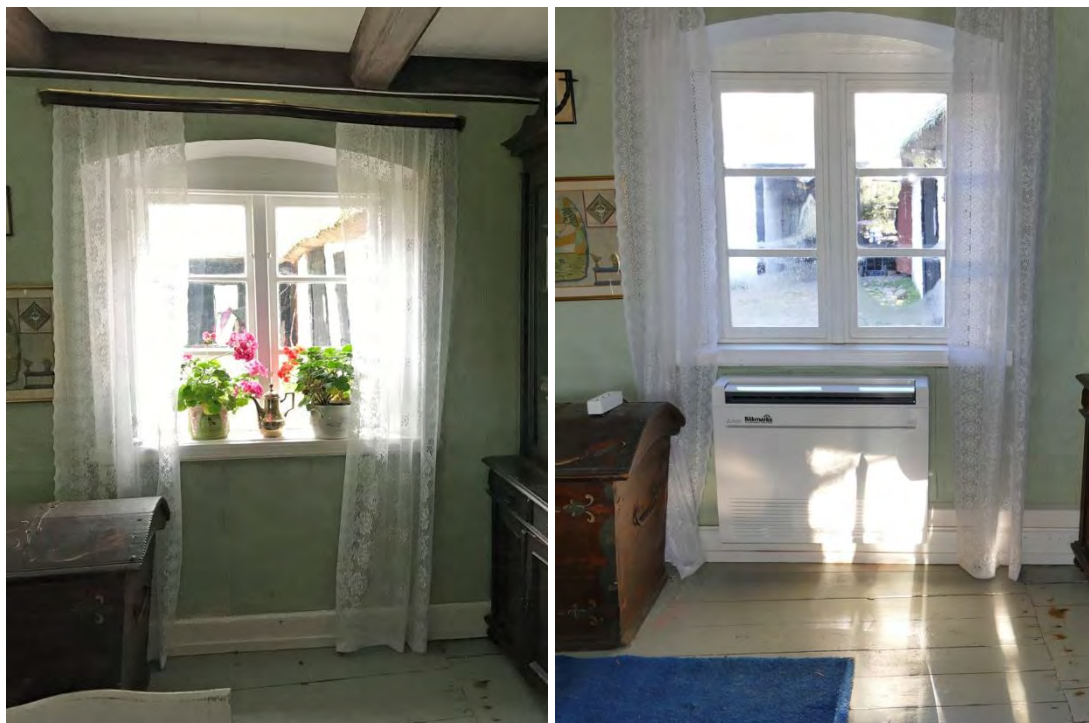
I salen stod det förut en portabel radiator och luftavfuktare. På bilden t.h. har installationen gjorts. Ledningen som doldes under en platslist gick in bakom bokskaftet och vidare in i kistekammaren. För att öka isoleringen monterades ett par nytillverkade innerfönster i de fönster som endast haft enkelglas.

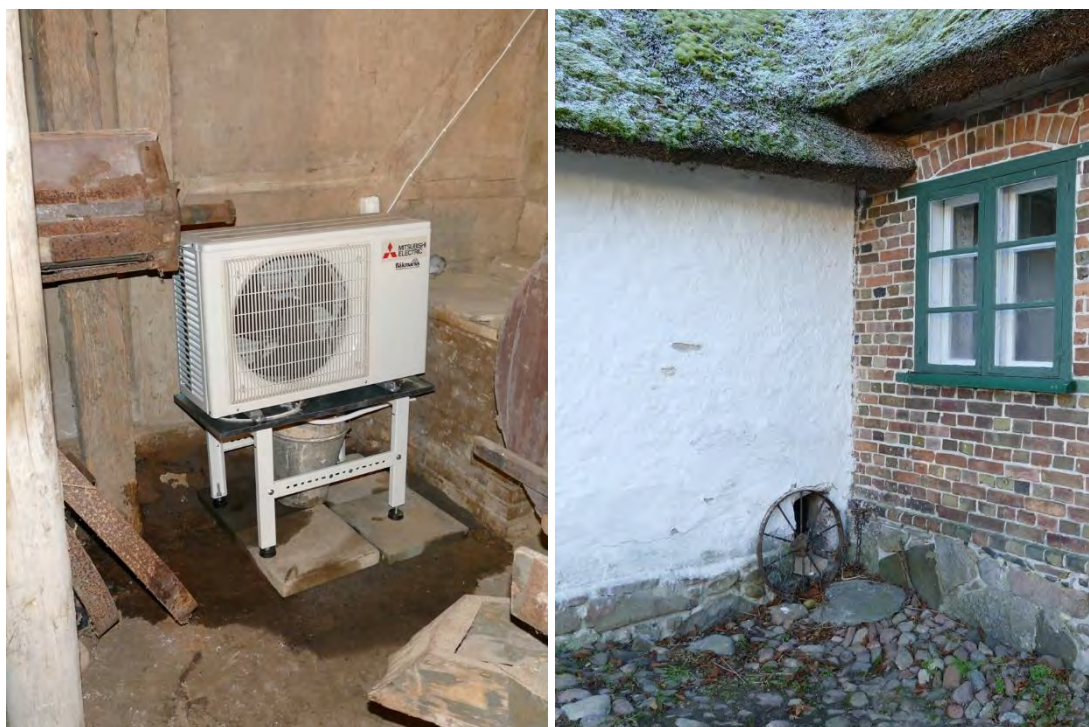
Utedelen som kopplades till salens radiator placerades löst på golvet i Gammel Boels hus intill den norra väggen. De två rören går in genom lerstensväggen till kistekammaren. Via ett vitt plaströr leds kondensvatten ut genom hundkojan, till höger om installationen, och vidare genom dess ingång i det nordöstra hörnet, bild t.h. Notera även det nya innerfönstret.

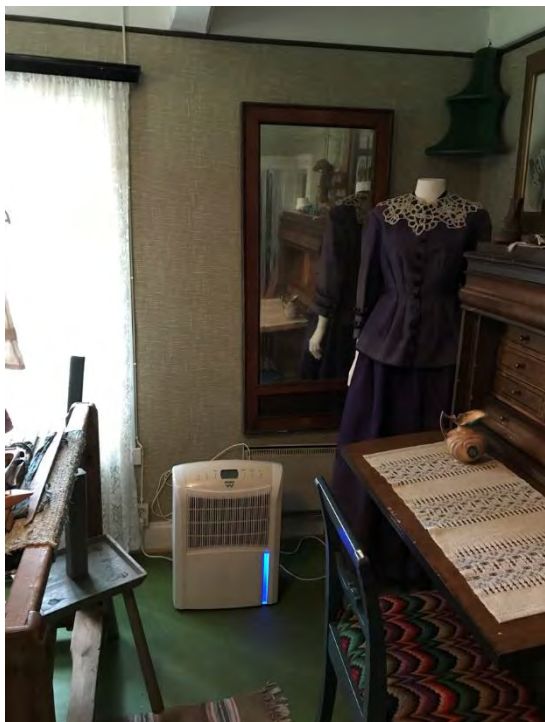
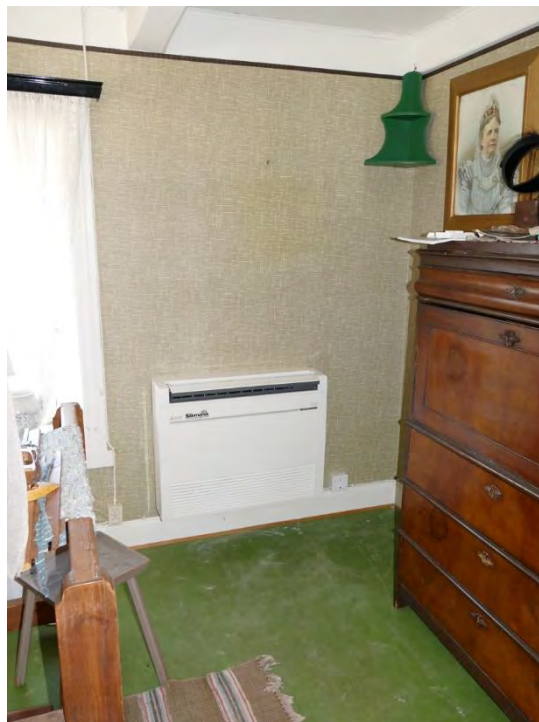
Mot vävkammarens östra vägg monterades den andra inomhusdelen till luftvärmepumpen. Den gamla vägghängda radiatoren togs bort och spegeln placerades på annan plats i rummet.

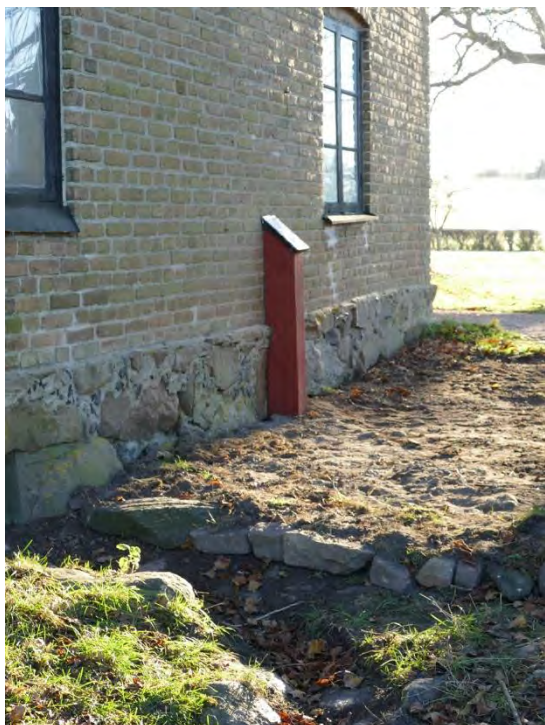
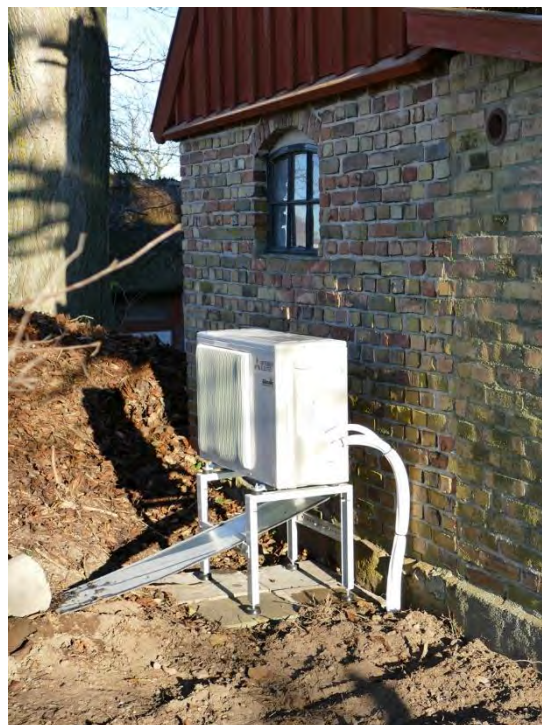
Ledningarna från vävkammaren drogs ut genom fasaden och doldes av en trälåda som anvärgades i röd slamsfärg och avtäcktes med pappklätt lock. Installationen grävdes ner i ett schakt norr om grishuset där utomhusdelen placerades invid den östra gaveln. Vid markarbetena passade man på att justera marknivån och gräva ut vid avloppsledningen från köket (bild t.h.).
