Rapport 2016:50

Östra Broby kyrka

- Installation av brand- och inbrottslarm

Antikvarisk medverkan, 2016
Östra Broby socken, 1161
Östra Göinge kommun
Skåne län

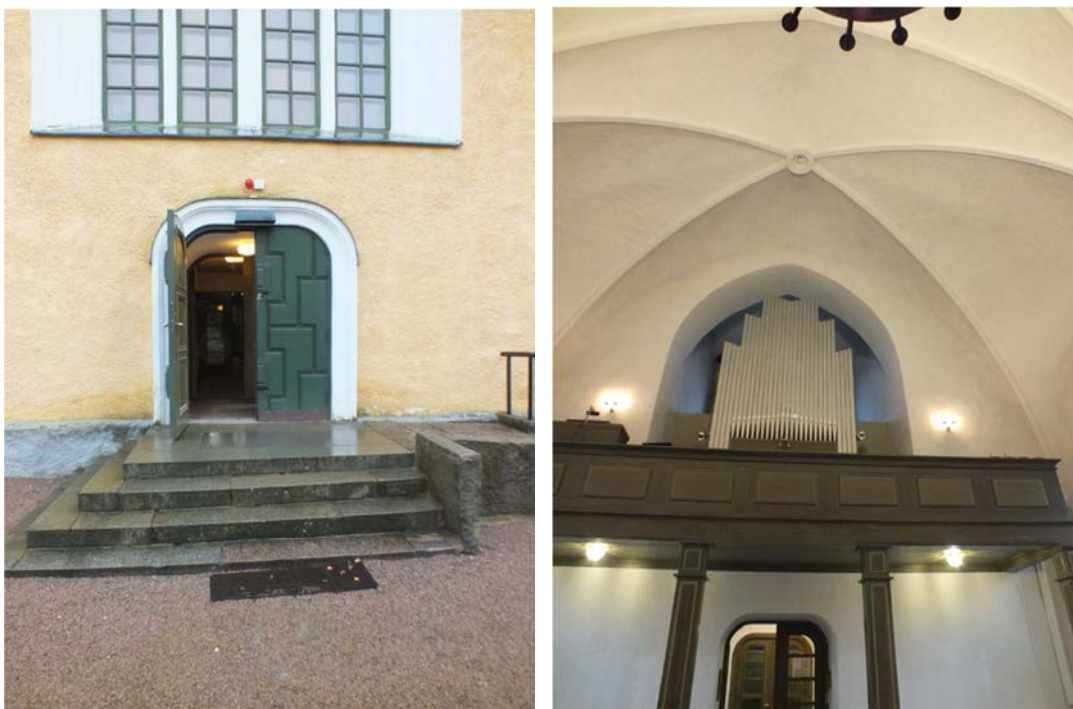
Blixtljus är monterat på den norra fasaden. Den höga rumshöjden inne i kyrkan gör detektorerna knappt synliga där de sitter i valvets mitt.
