Rapport 2015:5

Villie kyrka

- In- och utvändig renovering

Antikvarisk medverkan, 2014

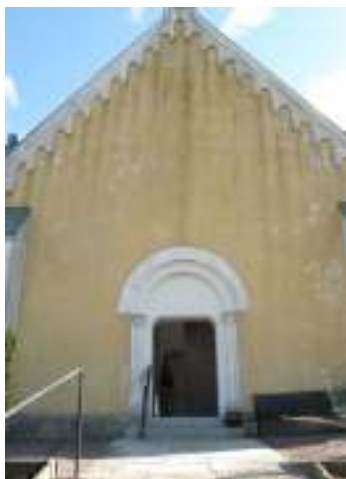
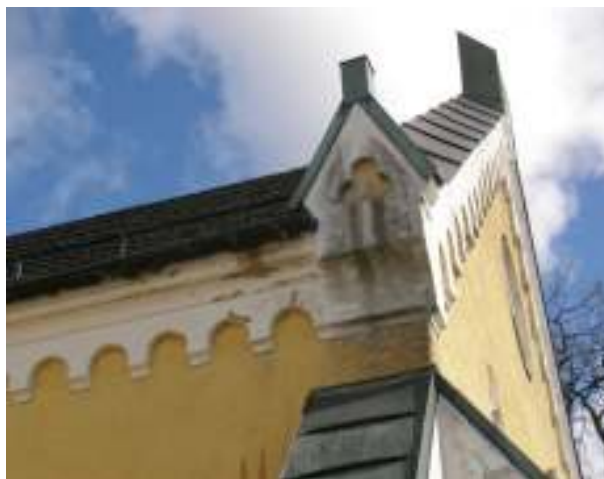
Överlag var kyrkans skiffertak i bra skick. Kyrkans vinkelrännor och fotplåtar var däremot dåliga. På områden där vatten droppat ner hade hål i plåten bildats. Vissa av vinkelrännorna hade lagats med blyplåt. På strävpelarna var plåtavtäckningen sliten. Avvattningen var överlag bra, men på vissa ställen hade avvattningen lossnat från sin infästning. Kring arkivet och sakristian hade det tidigare varit läckage vilket orsakat skador på putsen på väggen och skorstenen.

Den gula spritputsen var genomgående bra medan den vita slätputsen var i sämre skick. Där det förekom mycket avflagningar av färg och sprickor.

På takfortgesimsen, på strävpelaren vid koret och fotrännan till sakristian fanns frostsprängningsskador. Det fanns även mycket alger på strävpelarna.

Kyrkans fasad var i behov av underhåll då fasaden var smutsig, färgen flagnade och det fanns sprickor samt algpåväxt. Det fanns även behov för underhåll av tak och avvattningssystemet.

På fasaderna togs lös sprit- och slätputs bort, detta gjordes med stor försiktighet för att undvika skador på färg- och putslagren. Man rengjorde även fasaderna från alger. Skador i putsen åtgärdades och slutligen målades fasaden i en kulör likt befintligt. Eftersom det fanns både KC-färg och Keim på fasaderna målades kyrkan om med Keim på alla ytor.

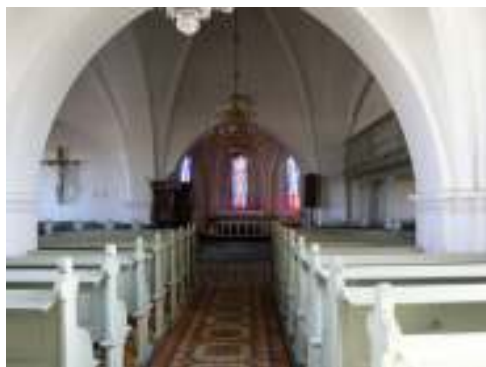
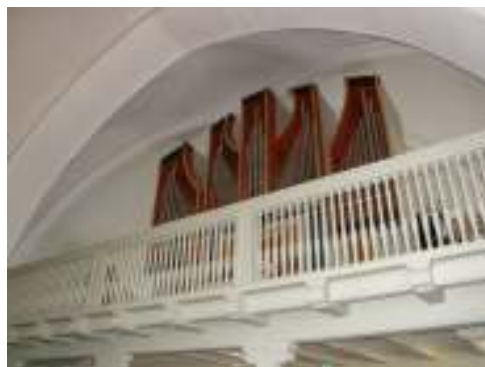
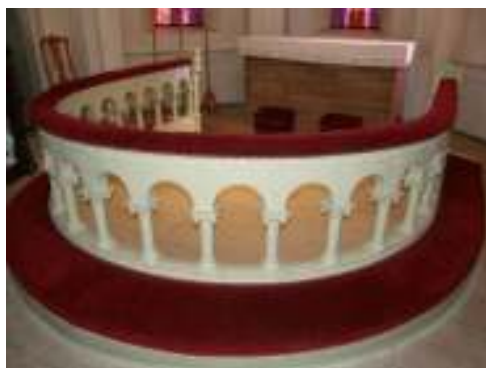
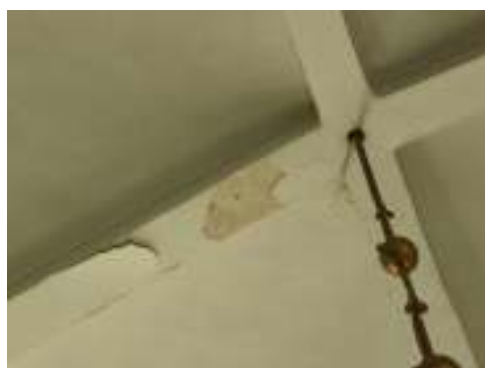
Inne i kyrkan fanns sprucken/flagnad färg som kan ha orsakats av att kyrkans väggar och valv var målade i en ej diffusionsöppen modern färgtyp (möjlig akrylhartsbaserad) vilket gjort att fukt sugits upp i väggarna och inte kunnat torka ut ordentligt. I vapenhusets nordvästra hörn fanns partier där den underliggande putsen skadats. I långhus, kor, norra- och södra korsarmen samt sakristia var färgen dålig, det var överlag smutsigt på väggarna och valven.

På kyrkans bänkinredning hade färg lossnat och ramlat bort samt gamla insektsangrepp fanns.

På kyrkans altarring var tyget slitet och stoppningen knölig, träet var även i behov att renoveras. På vindfängen var färgen avflagnad och i behov av att underhållsmålas.

Även invändigt fanns behov av underhåll. Det fanns sprucken och flagnande färg, bänkinredningen behövde anfärgas och altarringen var i behov av att renoveras.

All färg på väggar knackades ned invändigt då denna var av en tät, modern färgtyp. Putsugning utfördes på väggarna, framför allt nedtill på väggarna skedde med ett hydrauliskt kalkbruk (Saint Astier Målarkalk) och väggarna målades därefter med ren kalkfärg, svagt pigmenterad (Kulekalk).

Inför målning rengjordes alla ytor noga från smuts. Bänkarna slipades, spacklades där det behövdes och målades med befintlig kulör och glans, en ljus mintgröns grå nyans. Krokarna på bänkarna togs bort, rengjordes, målades och återsattes på ursprungsplats efter målningsarbetet var klar. Fotstöden slipas och målades, de gamla bänkdörrarna lämnades dock i befintligt skick. Det tillverkades även nya

Kyrkans altarring slipades, rengjordes och målades samma kulör och glans likt befintligt. Till altarringen kläddes knäfallen om med tyg i en röd kulör.

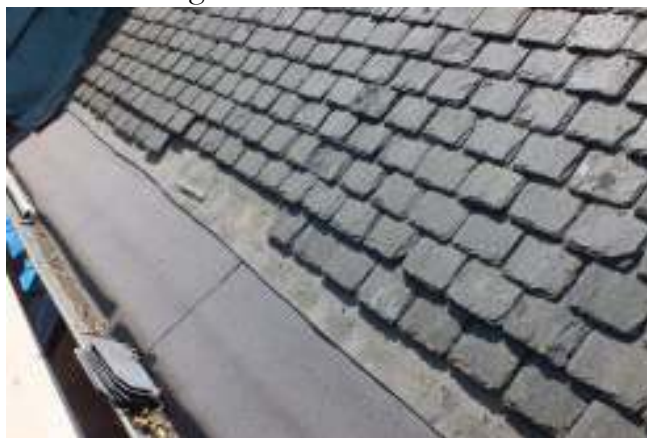
Nedblockning av skiffer inför plåtarbeten, det monterades ny papp innan skifferet återsattes.

Lösa skifferplattor fästes och bortfallna ersattes likt befintligt. Takskiffen var Grythytteskiffer med tjocklek på 8-10 mm. De sattes med syrafast stålspik och på vissa ställen även med stormklammer. Eftersom kyrkans fotplåtar ersattes demonterades och återsattes de tre nedersta raderna av skifferplattor när plåtarbetet var klart. Det lades ny papp i takfoten och vid rännorna. Den nya pappen lades under den befintliga.

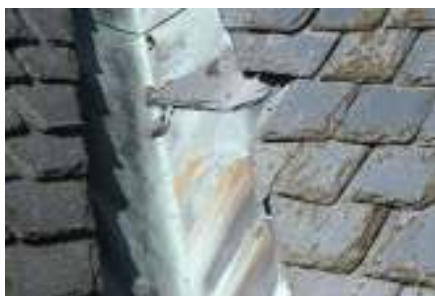
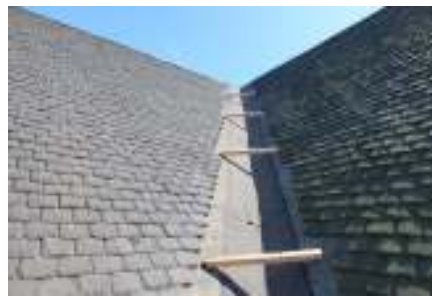
Bilden t.v visar vinkelrännan innan med bla. droppskador. Bilden t.h visar taket när vinkelrännan tagits bort i sin helhet.

Vinkerännor mellan långhus, korsarmarna och kor revs och samtliga fotplåtar revs i sin helhet och ersattes likt befintligt. Arbetena gjorde att man fick demontera skifferplattorna i nära anslutning. Det byttes från järnspik till kopparspik vid infästningarna.

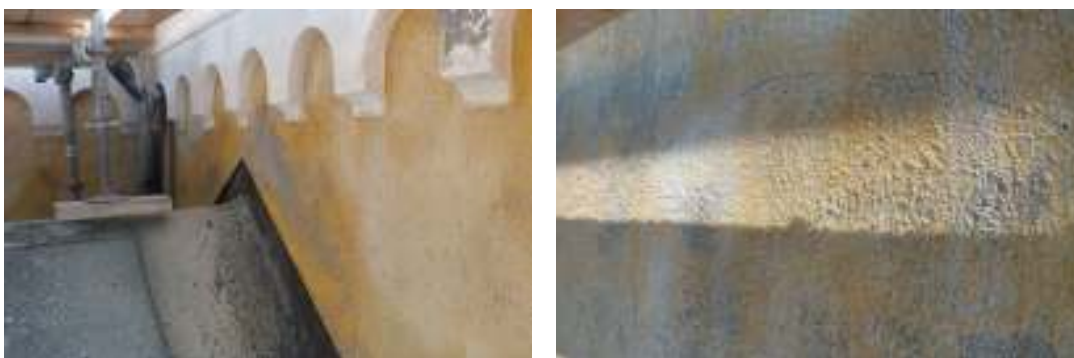
Bilder från arbete med att ta bort lös sprit- och slätputs på kyrkans fasad.

På slätputsen lagades underliggande skador med bruk och den nya ytan gjorde likt befintlig. Bruket som användes utvändigt för lagningar av slätputsen var ett hydrauliskt kalkbruk med bindmedel av jurakalk och kalk. På takgesimsen gjordes samma sak, framförallt var det viktigt att laga där det skadats av vattenläckage. På övriga putsade ytor, rengjordes det från alger, smuts och lös färg, sedan målades det med kulör i befintlig färg.

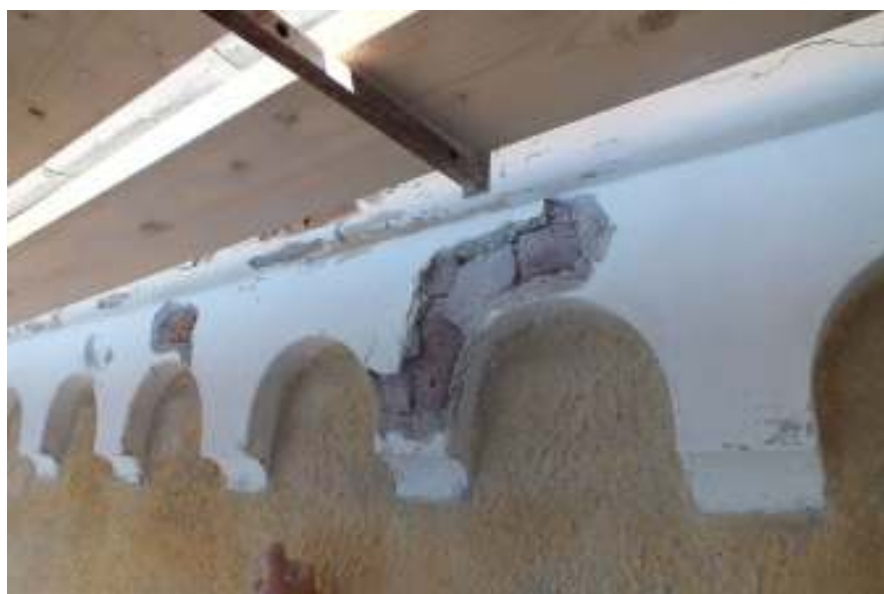
Skadebild på kyrkans gesims. Här syns även en eventuell tidigare anföring på kyrkans gesims.

Vi den utvändiga renoveringen syntes färgresten på kyrkans gesmis, detta kan ha varit en tidigare färgsättning. Det är möjlighet att kyrkans gesims vid något tillfälle varit målade i en gul ockrafärg för att efterlikna sandsten och därför ge kyrkan ett mer exklusivt uttryck.

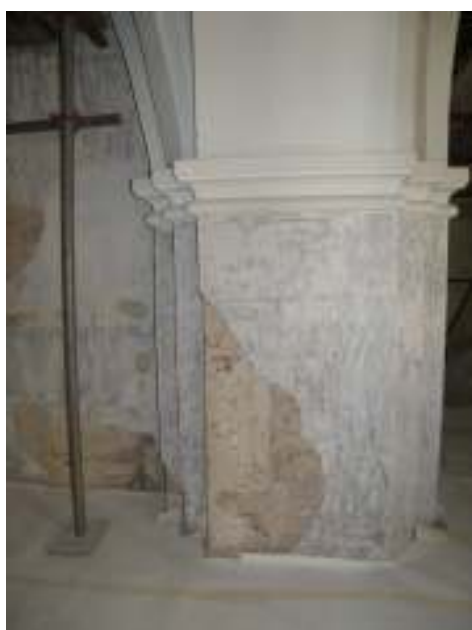
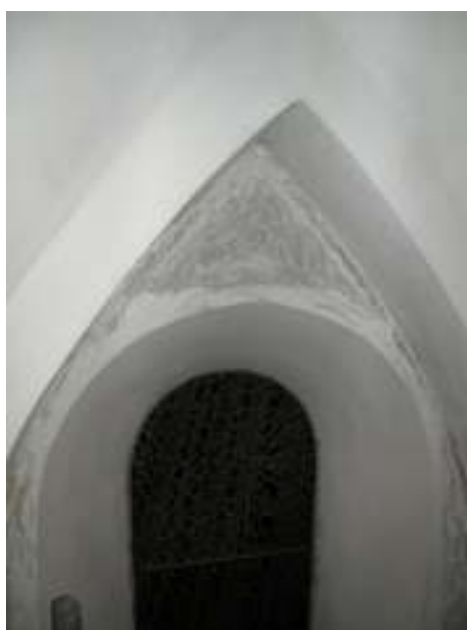
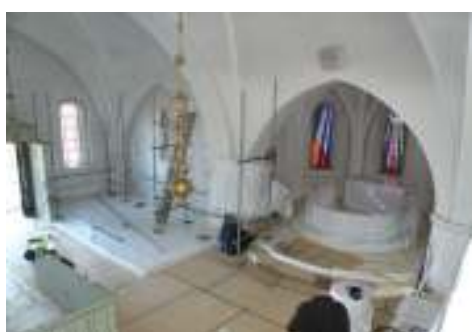
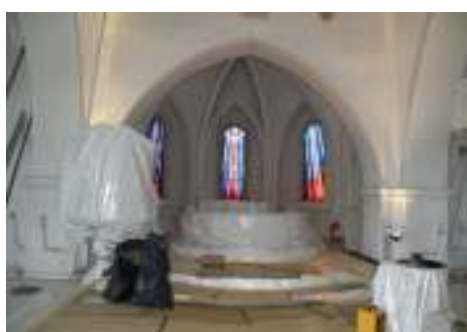
Kyrkans väggar putsades och avfärgades.

I vapenhuset uppstod missfärgningar på väggarna vilket gjorde att det var tvunget att putsas om.

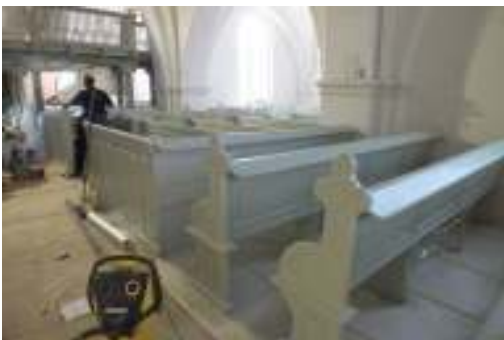
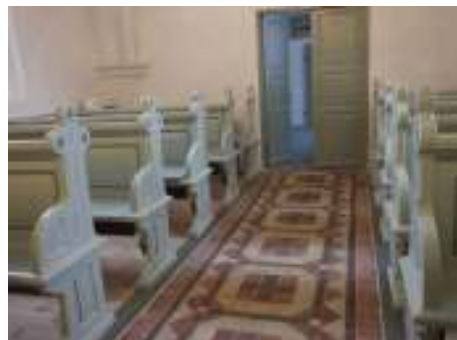
Före- och efterbilder från bänkkvarteretsrenoveringen.

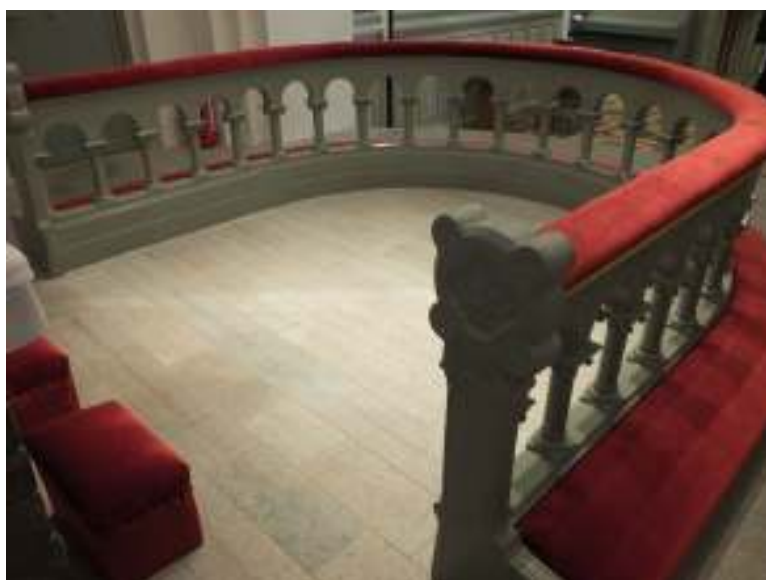
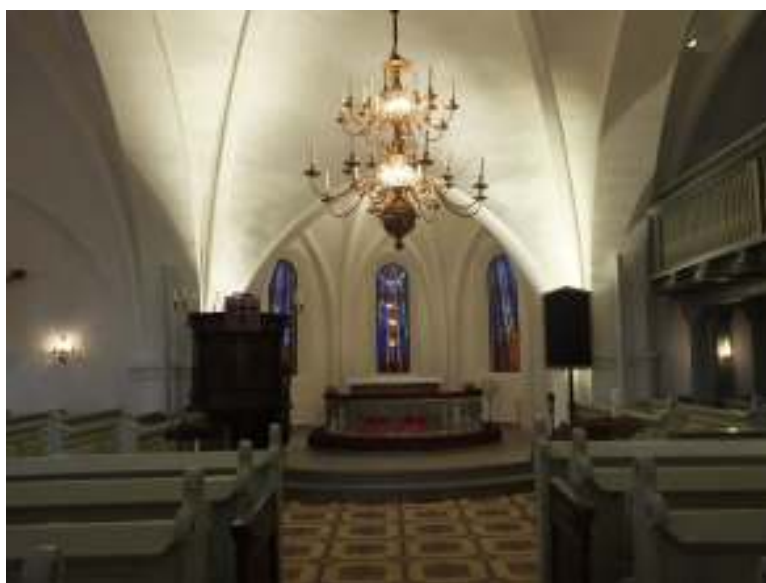
Altarringen och kyrkorummet efter renoveringen.

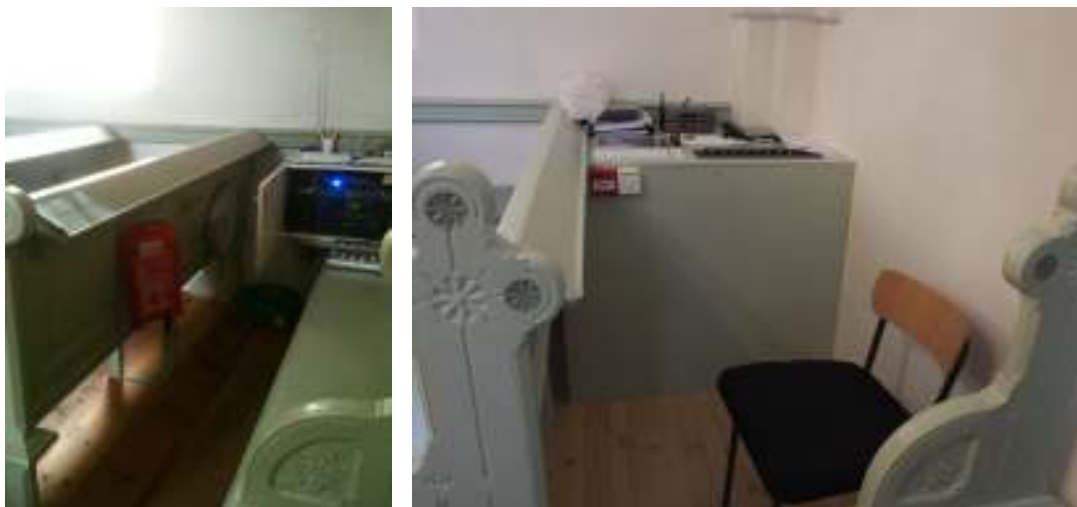
Bilden t.v visar vaktmästarplatsen innan renoveringen. Bilden t.h är platsen efter renoveringen med ny installation för ljudanläggning och med bortagen bänk.

Några väggradiatorer utgick från vaktmästarplatsen längst bak i långhusets södra del. I vaktmästarplatsen monterades en ny styripulpet.

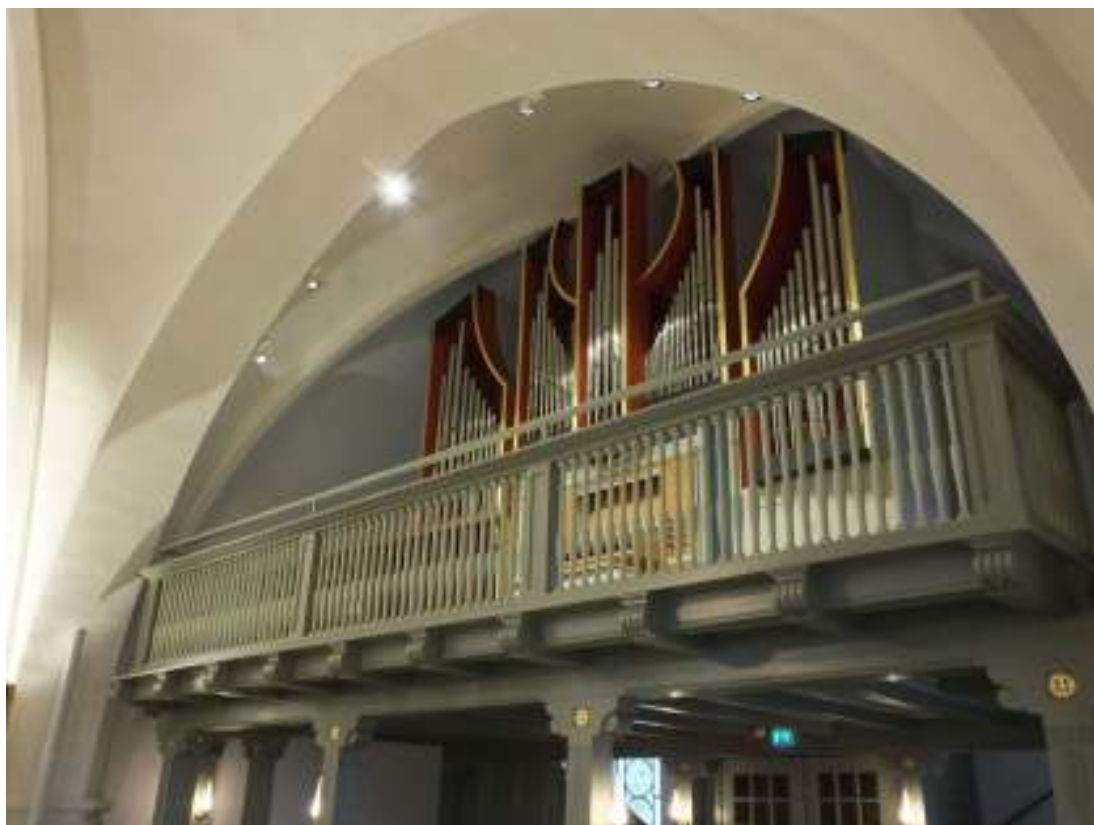
Kyrkans orgelläktare efter renoveringen

Orgelläktarens undersida och pelarna slipades, rengjordes och målades, liksom omgivande detaljer. Orgeln målades inte. Stängningsanordningen till förrådsdörren lagades. Trappräcke av järn och beslag på dörrar slipades, rengjordes och rostskyddsmålas. Till söderväggen tillverkades ett nytt räcke i samma dimensioner likt det befintliga. Det befintliga var för lågt, varför man valde att bygga på det med ett nytt smidesräcke av varmförzinkat stål målat i samma kulör.
