Gråmanstorp kyrka

Antikvarisk medverkan, 2014–2015

Rapport 2015:10

Antikvarisk medverkan, 2014-2015
Gråmanstorp socken, 1052
Klippans kommun
Skåne län

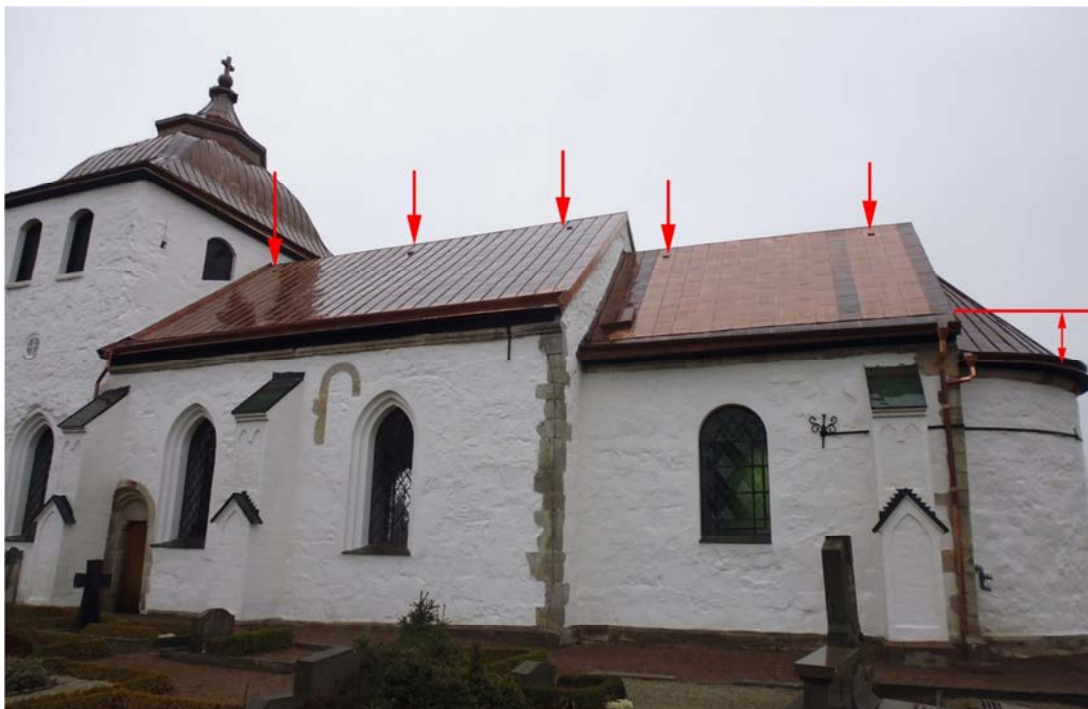
Fig. 1. Kyrkan efter arbetet. Pilarna markerar nya ventilstossar. Dubbelpilen och linjen vid absiden utvisar omfattningen av bytt underbrädning.

Samtliga takfall – inklusive torntakets dekorativa partier – har täckts om med 0,6 mm glödgd kopparplåt (skivtäckning med dubbelfalsar). Avvattningen säkerställs med kupade ståndfalsrännor (tidigare fanns hängrännor), vilka leder vattnet till nya koppartrattar och -stuprör. På långhuset och koret har, strax under nock, rektangulära ventilstosar monterats (fig. 1).

I samband med takarbetet byttes förbrukad underbrädning till en omfattning av ca 0,5 kvm på torntakets nordöstra del, ca 3 kvm på långhusets norra takfall (i anslutning till östra tornmuren) och på halva absidtaget (fig. 1). I torntakets nordöstra vinkel bladskarvades även en gradsparre (fig. 2) och på långhusets södra sida byttes ca 1,5 löpmeter murrem. På vapenhuset byttes de två västliga gradsparrarna. Samtligt nytt virke och timmer är av fur i utförande likt befintligt

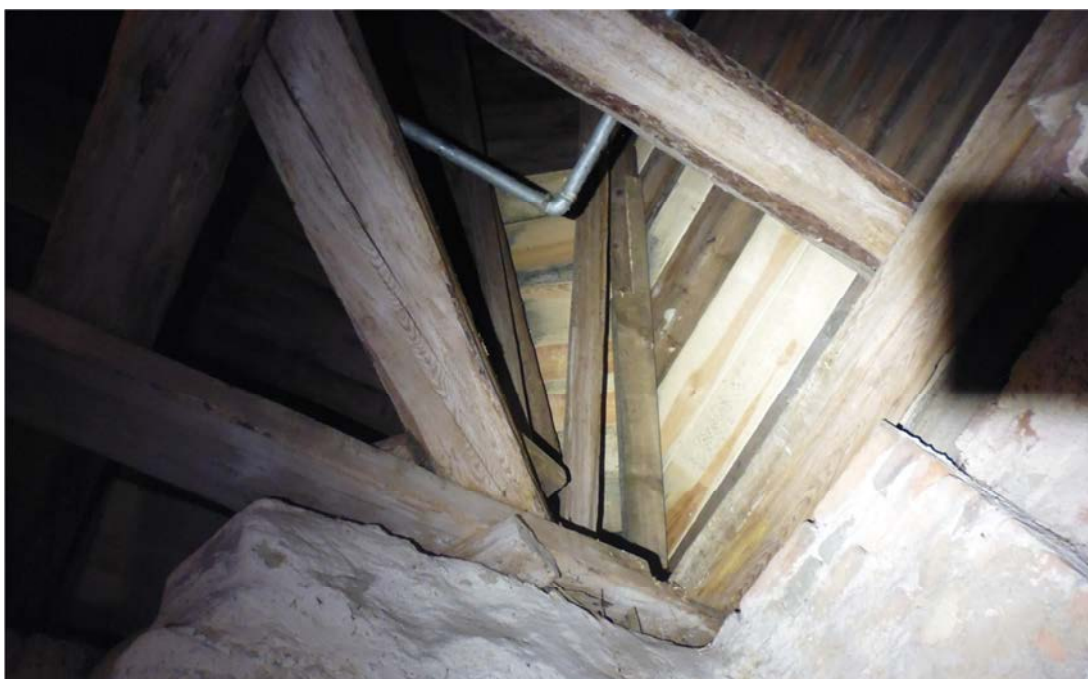
Fig. 2. Tornet, nordöstra vinkeln. Exempel på skarvad gradsparre och bytt underbrädning.

(Järseke såg – gäller samtligt nytt trämaterial). Fästning av skarv, vid torntakets reparerade gradsparre, utfördes med dubb av handtäljd en, samt poleuretanlim.

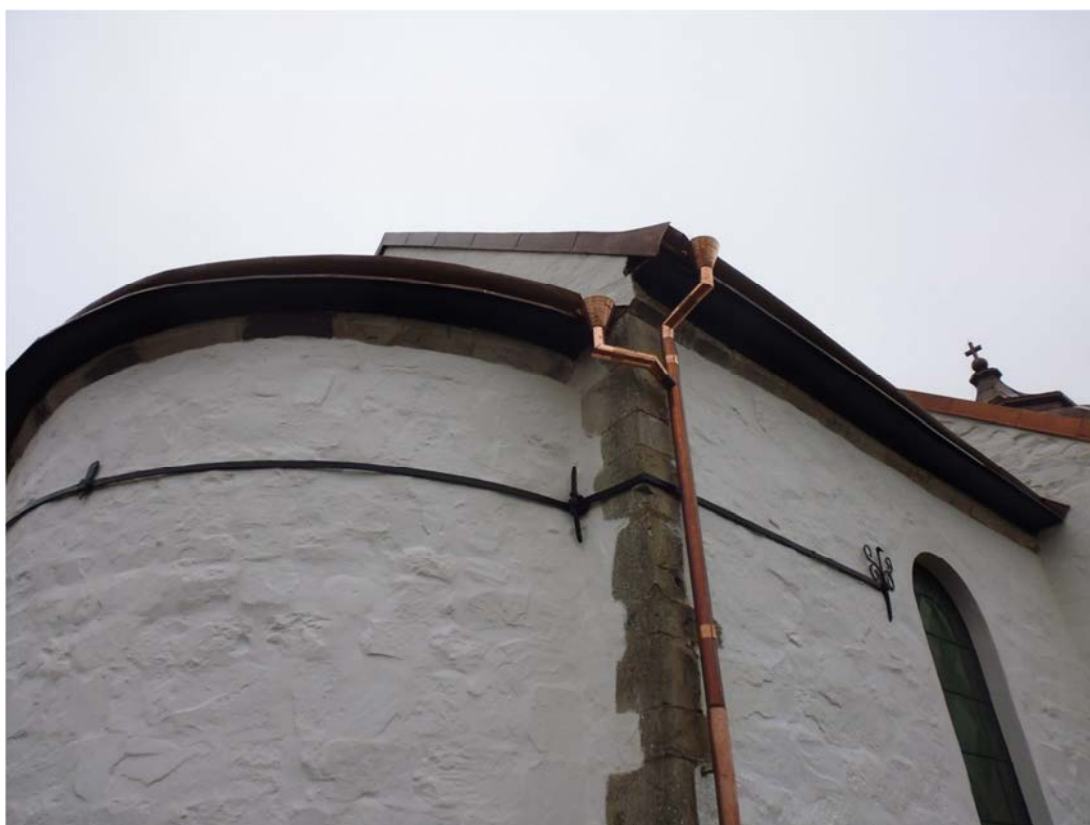
Fig. 3. Absid och kor efter arbetet.

På samtliga fasader har lagnings- och omfogningsarbete utförts. Till arbetet har använts hydrauliskt kalkbruk (Målar-kalk). Avfärgning med vit Hydraulit (Målar-kalk) har skett för hand med kalkborste i tre strykningar. Innan avfärgningen sandkalkades samtliga fasadytor för att erhålla full vidhäftning på murarnas sten-material (fig. 3).

I murverket förekommande järndetaljer har rengjorts, blymönjats samt strukits i järnoxidsvart kulör (exempelvis fig. 3).

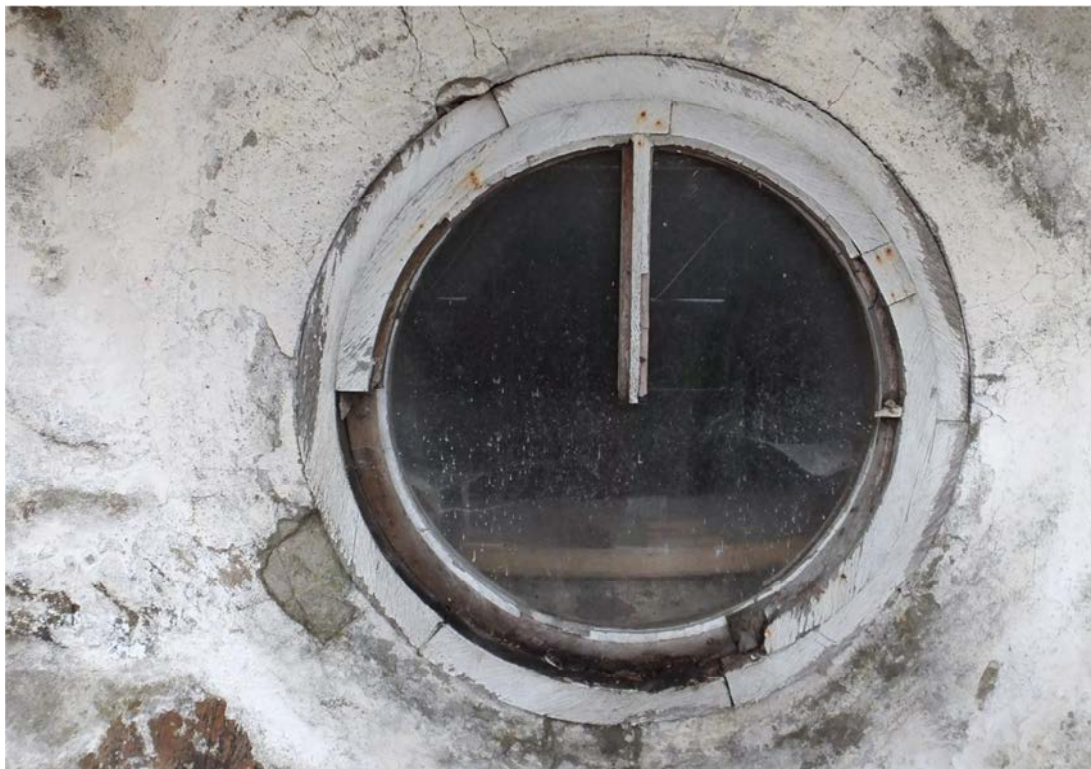
Fig. 4. Det skadade tornfönstret, innan arbetet.

Bågen på det lilla runda fönstret på tornets södra fasad nyttillverkades efter originalfönstrets mått i fur av god kvalité. Karmen, samt det runda fönstret på vapenhuset, restaurerades. Bägge fönstren målades i vit kulör (fig. 5).

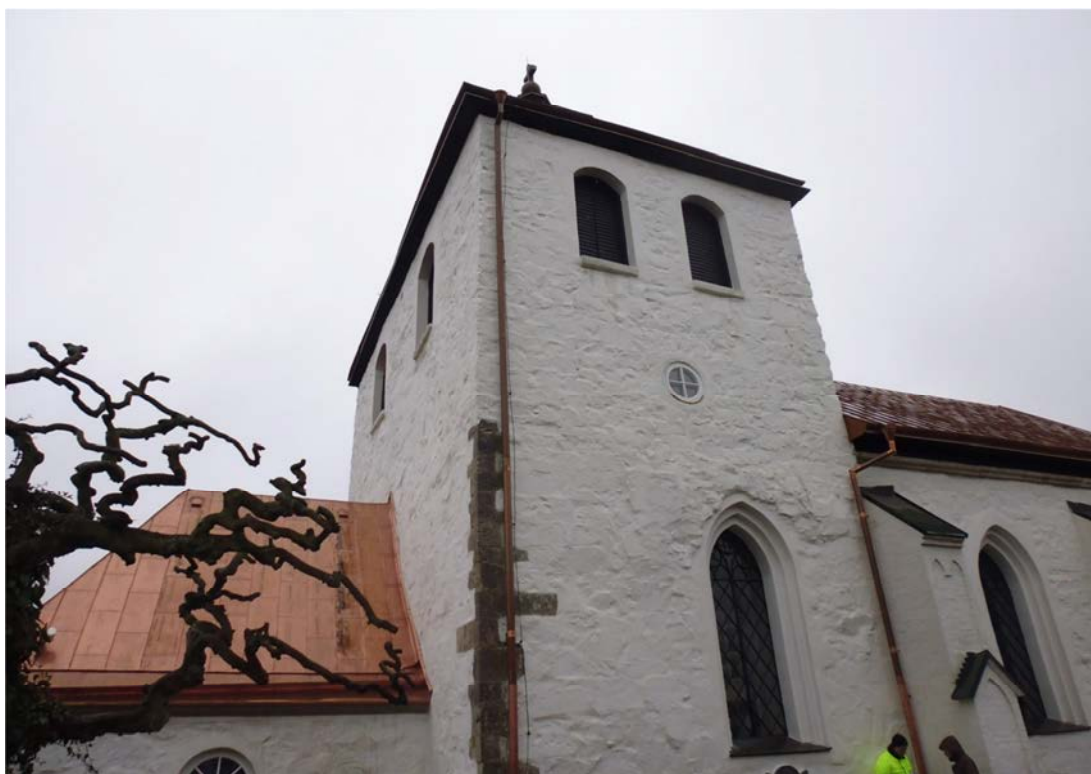
Fig. 5. Del av vapenhuset, tornet och långhuset efter arbetet. Notera det nytillverkade, runda fönstret.

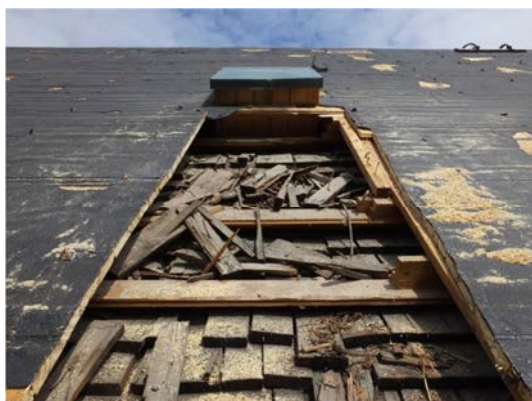
Innan arbetet med att täcka om långhusets tak kunde påbörjas monterades först en sentida ”förhöjningsrigg” bort (fig. 6). Förhöjningen, vars tillkomsthistoria är oklar, innebar att takfallen hade stigande nivå mot nocken, där taket var ca 30 cm högre än ursprungsnivån. Denna märkliga konstruktion skapade ett otätt parti vid anslutningarna till tornets östra ljudluckor (fig. 8).

Under förhöjningen fanns ett äldre spåntak, vilket pga det dåliga skicket togs bort.

Fig. 6. Långhusets förhöjda takfall.

Samtliga åtgärder är utförda i enighet med Länsstyrelsens tillståndsbeslut. Sättet att montera bort den besynnerliga förhöjningen av långhusets tak har återgett kyrkan dess ursprungliga proportioner, samt avhjälpt en undermålig och läckande anslutning mot tornets östra fasad.

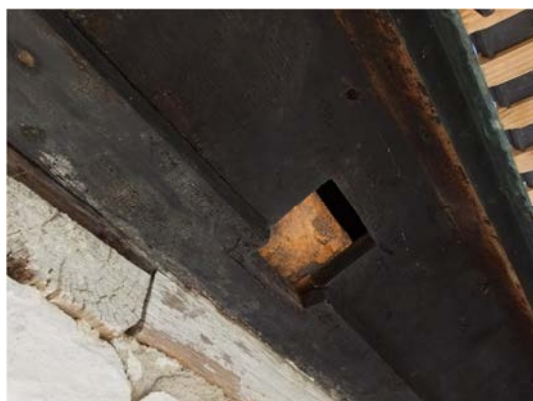
På tornets takfotsbrädning – runt hela tornet – återfanns igensatta kvadratiska hål, vars funktion är okänd (fig. 7).

Fig. 7. Besynnerligt hål i tornets takfot.

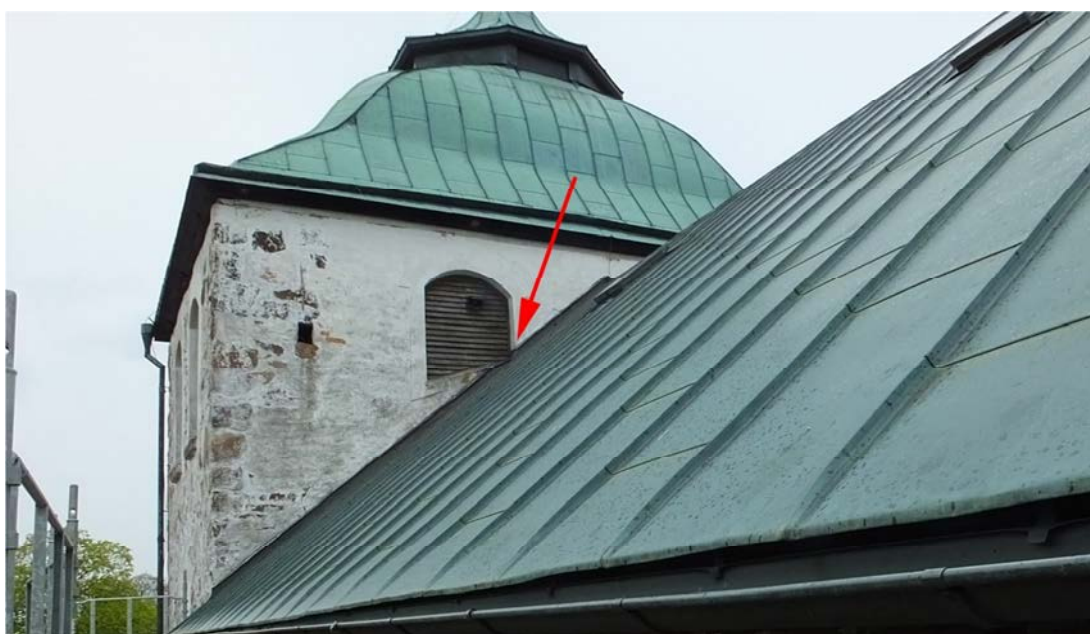
Fig. 8. Pilen utvisar det äldre takets bristfälliga parti mot tornets ljudluckor.

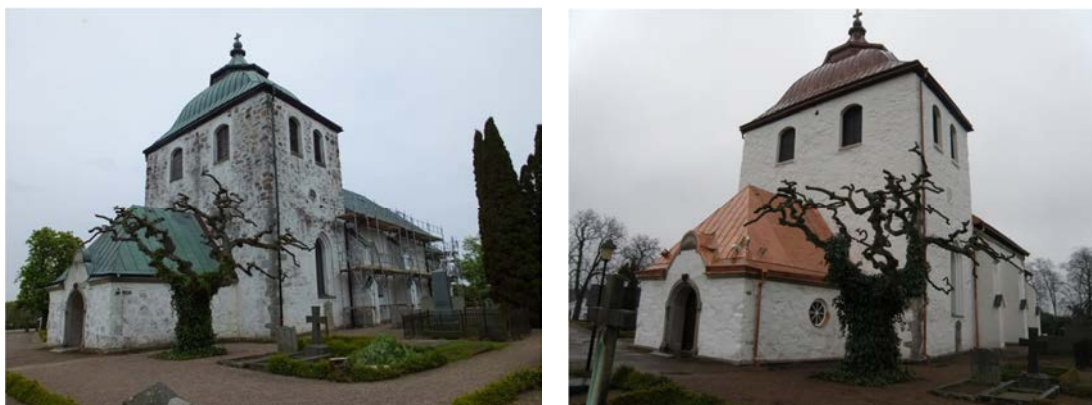
Fig. 9 och 10. Kyrkan före och efter arbetet.

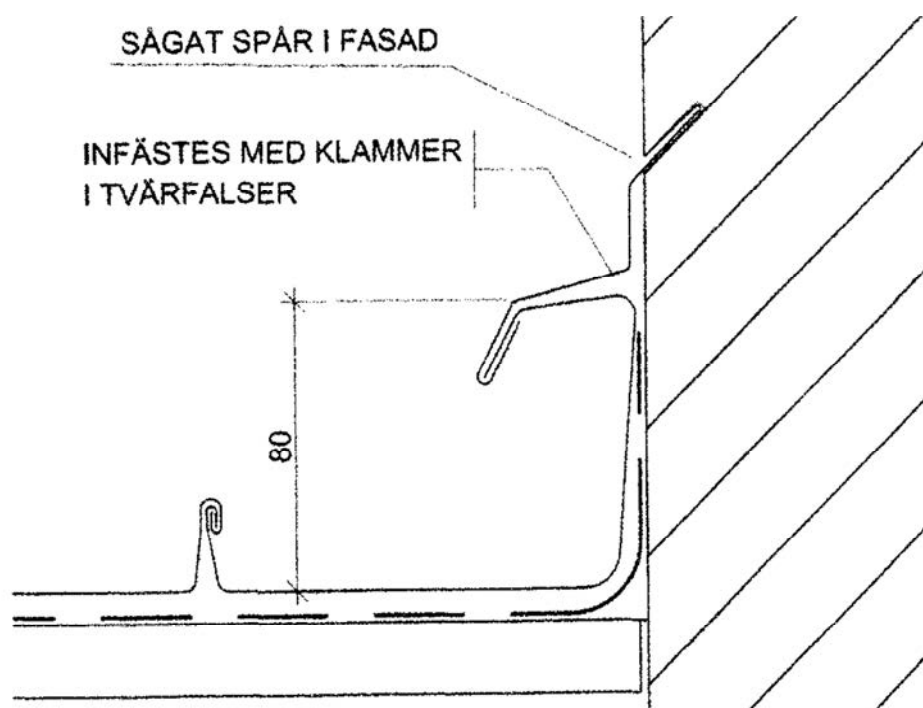
Fig. 11. Detalj, ståndskena mot mur. Ritning EPCON AB, 2014.

Långhusets västra ståndskiva fästs i ett i östra tornmuren sågat spår. Samma princip gäller även för ståndskivan mellan vapenhus–torn, absid–kor och kor–långhus (fig. 11).
