# Billesholms kyrka

## - renovering av golv

Antikvarisk medverkan 2014

Rapport 2015:23

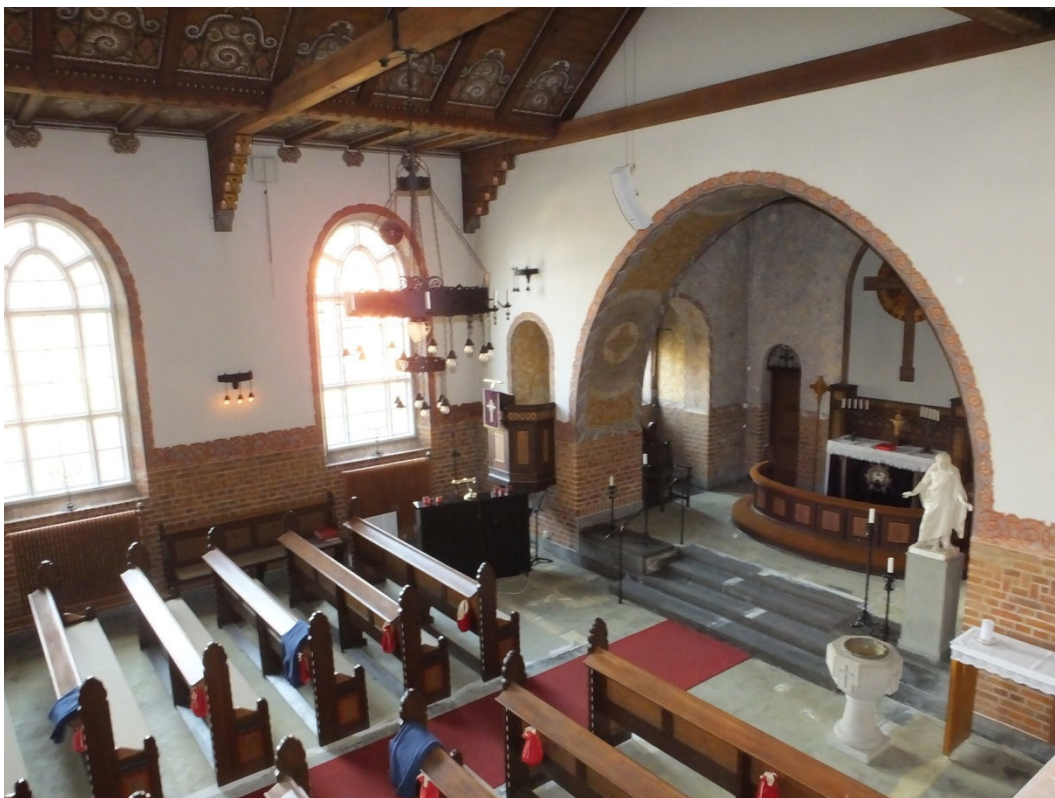
*Kyrkan innan renoveringen. Heltäckningsmattan var borttagen och limrester från denna låg som en gulvit matta över stora delar av golvet.*

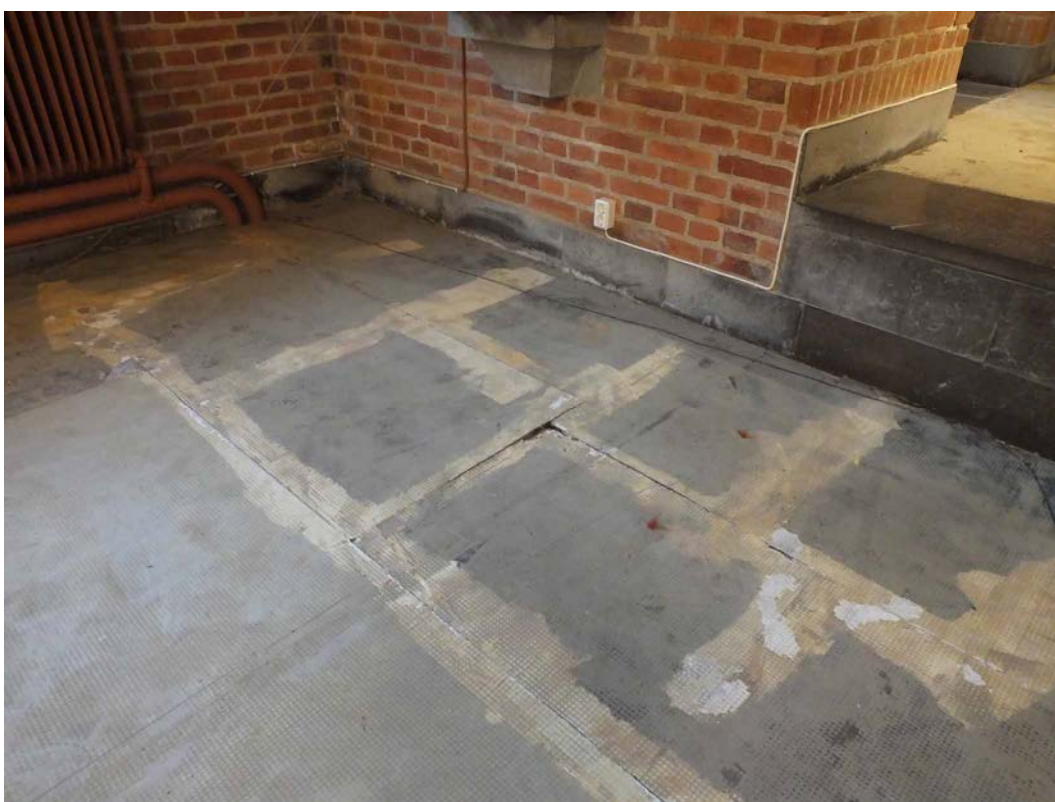
*Närbild av kyrkorummet nordöstra hörn. Den nedre delen till vänster utgörs av betonggolvet som fanns under bänkgolvet. Intill detta ligger kalkstenen.*

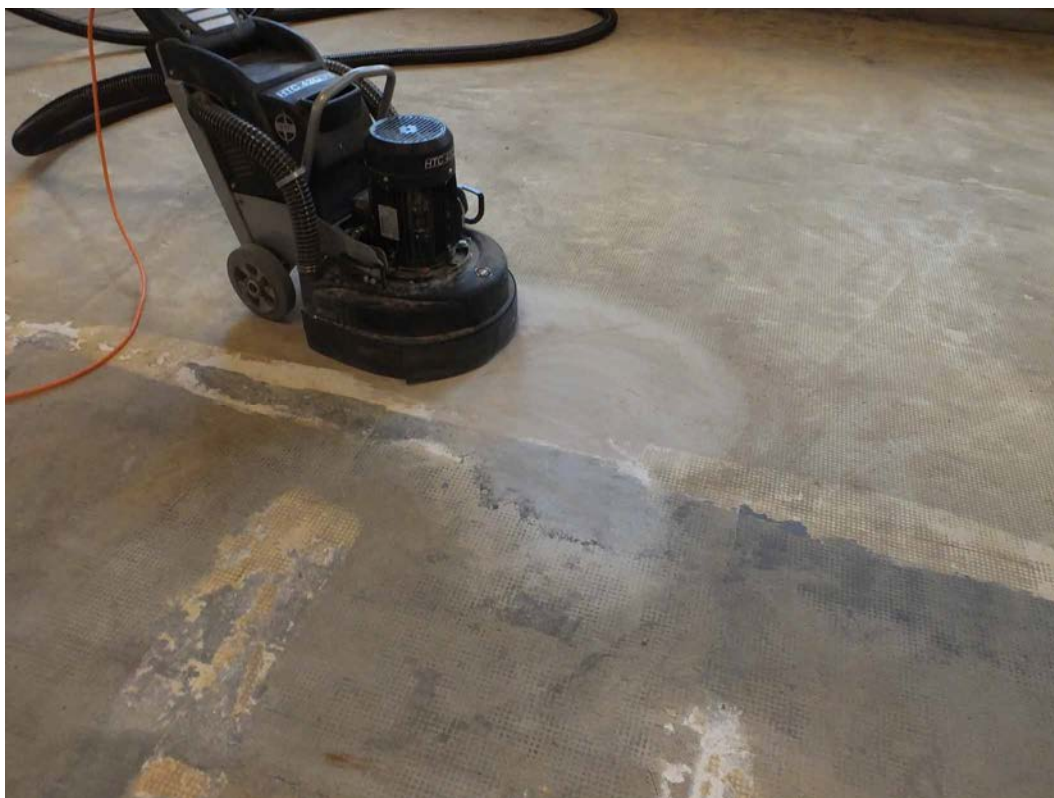
Slipningen av stengolvet innebar vissa problem eftersom plattorna låg något ojämnt. Detta innebar att det blev svårt att slipa jämnt på sina ställen. Framför allt märks det i skarvarna mellan plattorna där sliptrissan syns något som svaga ringar i stenen. Viss färgskillnad finns också mellan betongen och kalkstenen. Troligtvis hade kyrkans arkitekt aldrig accepterat det stilbrott som betongen utgör mot kalkstengolvet. Kyrkan är genomgående uppförd med hög kvalitet vad gäller material och hantverk. Ur denna synvinkel hade en komplettering med ny kalksten varit bättre. Samtidigt fyller betonggolvet en pedagogisk funktion då det markerar var bänkarna tidigare stått.

*Golvet under pågående slipning.*

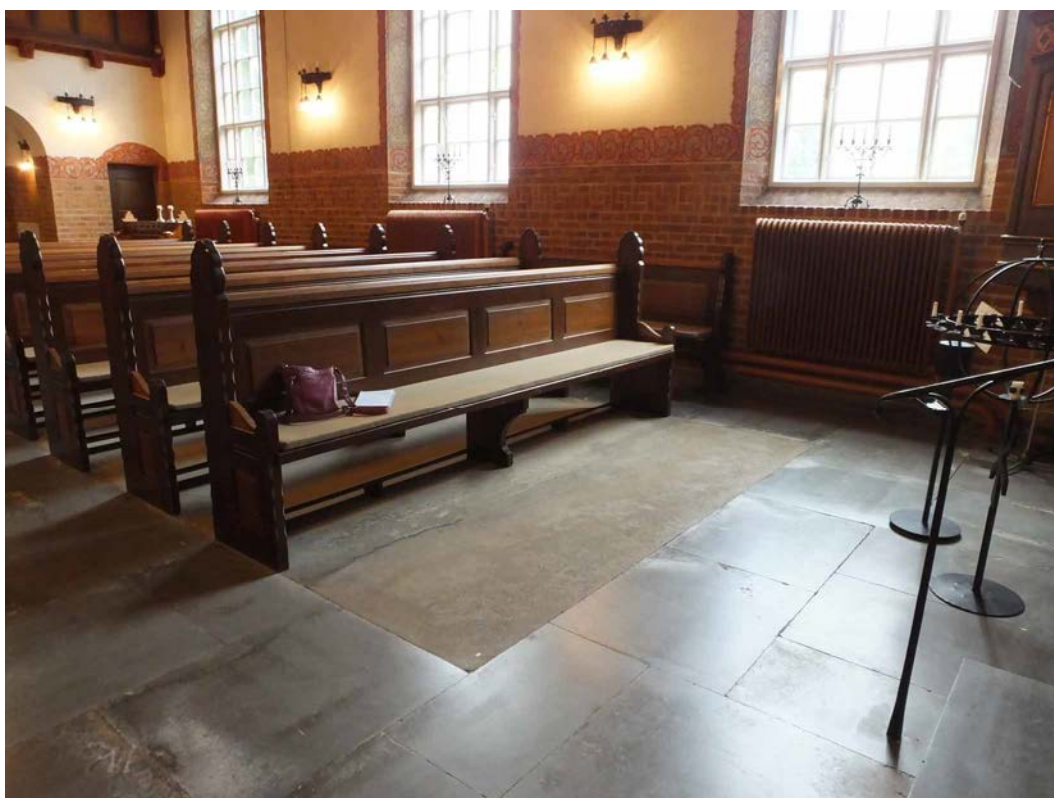
*Kalkstensgolv och betonggolv vid slutbesiktning 2015. Sten- och betonggolvet har behandlats med stenolja.*

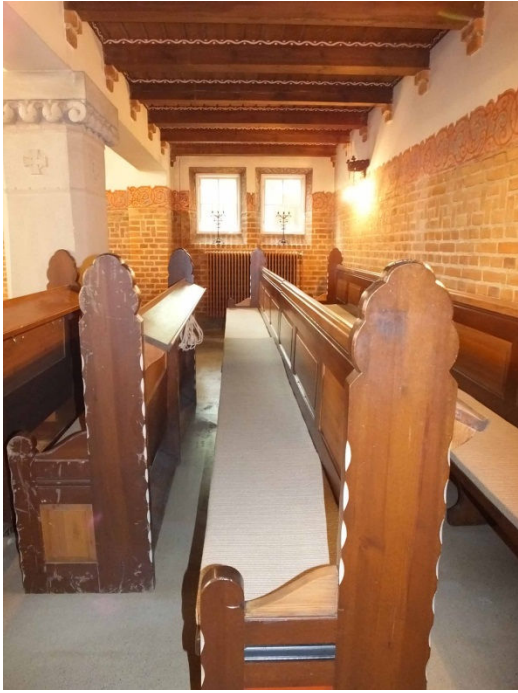
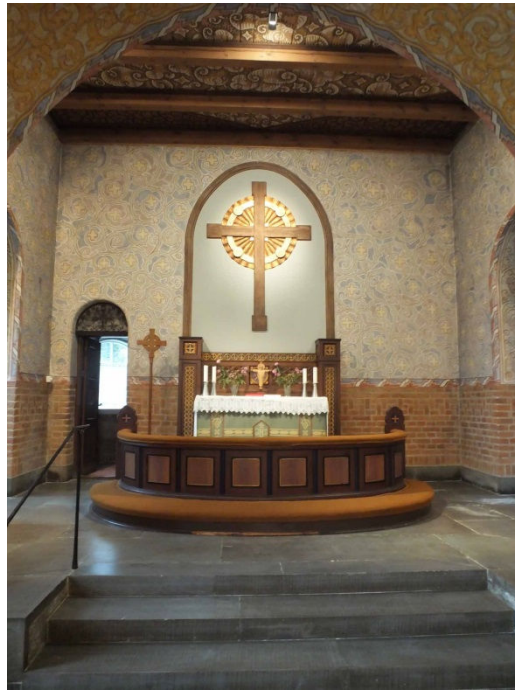
*Vänstra bilden visar bänkutrymme under södra läktaren vid slutbesiktningen. Högra bilden visar koret.*

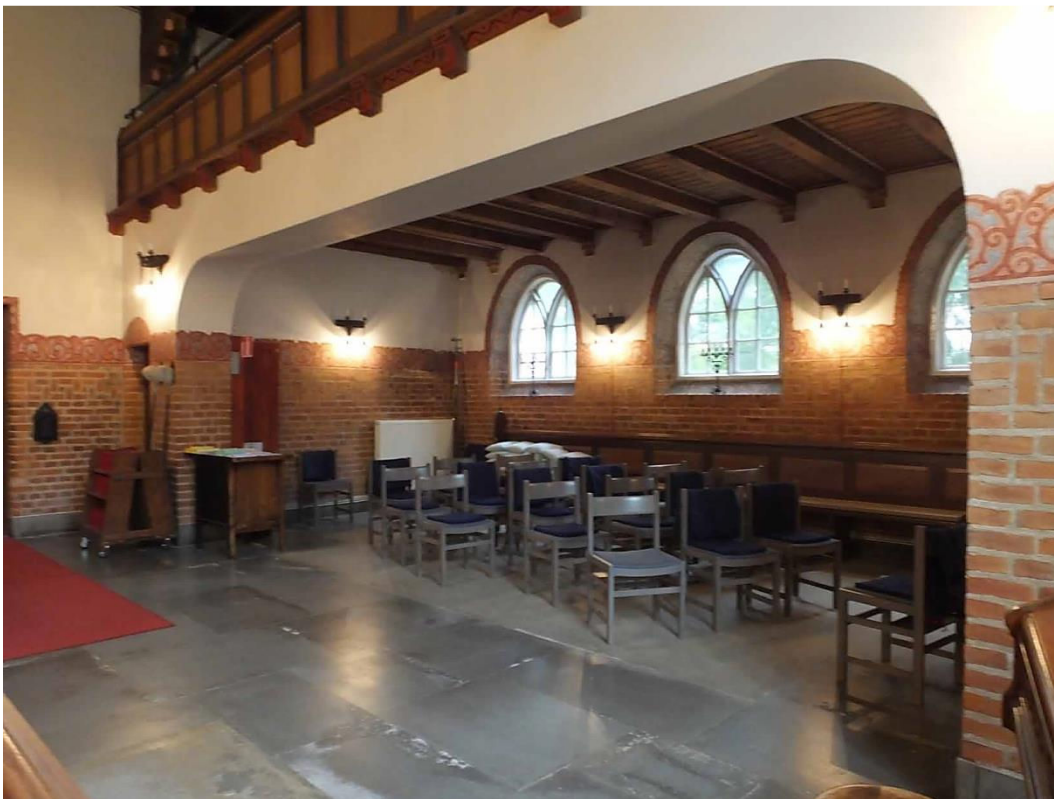
*I västra delen göts ett nytt betonggolv vilket slipades och behandlades som det övriga golvet.*
