# Källna kyrka – Plåt- och fogningsarbeten

Antikvarisk medverkan, 2015

Rapport 2015:37

Antikvarisk medverkan, 2015  
Källna socken, 1081  
Klippans kommun  
Skåne län

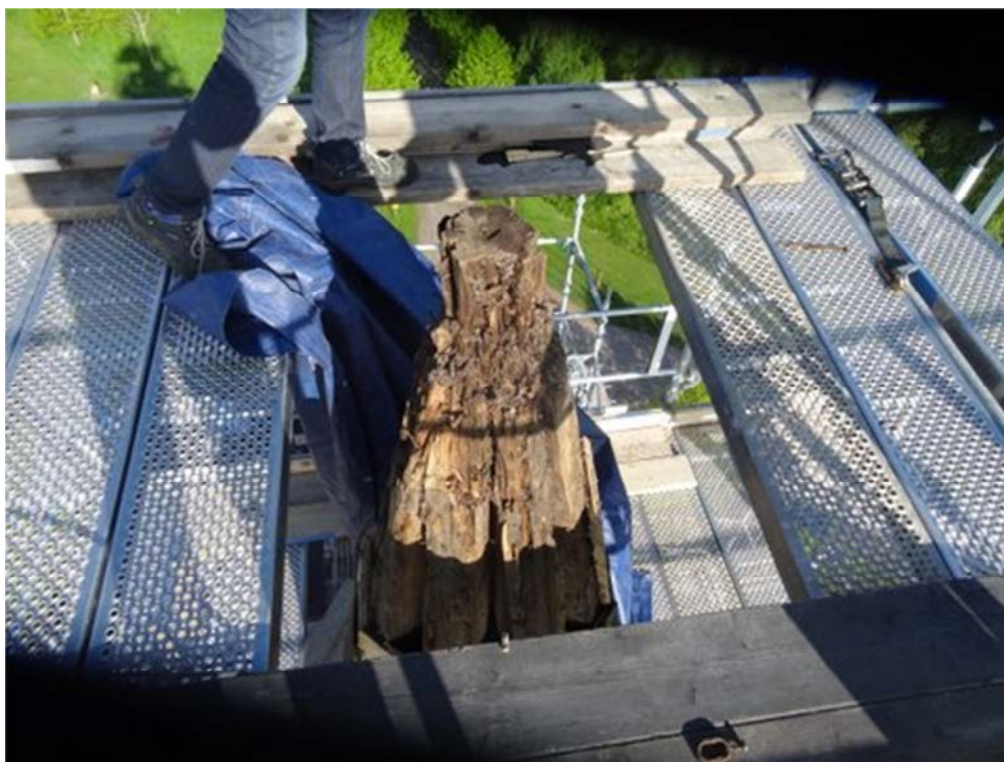
När krönkorset och kopparplåten på torntaket avlägsnades upptäcktes rötskador på hjärtstock och stickbjälkar. Skadan var gammal, men åtgärdades genom att komplettera med friskt virke av furu. Där kärnan på hjärtstocken var frisk kompletterades endast friskt virke runt om och på stickbjälkar avlägsnades rötskadat virke och därefter skarvades friskt virke halvt i halvt.

*Hjärtstocken på tornet var dålig. Dock troligtvis gamla skador.*

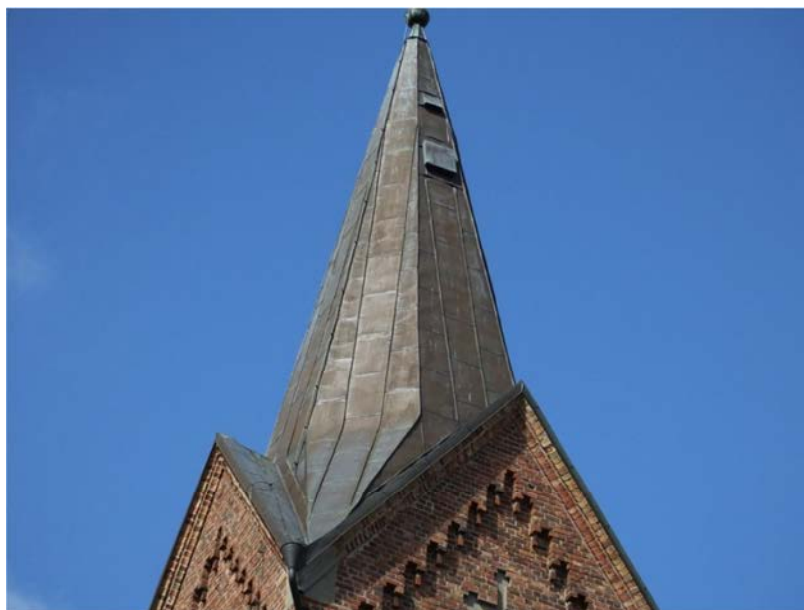
*Taket innan omläggning.*

Koppartäckningen på tornet var lös och togs därför bort. Den har sedan ersatts med ny, likt tidigare. Även krönkorset och spiran togs ner i samband med tornarbetet. Spiran täcktes om med kopparplåt och korset har först blästrats och varmgalvaniserats, därefter har ytan avfettats och betats för att till sist strykas med ett lager blymönja och två lager svart linoljefärg.

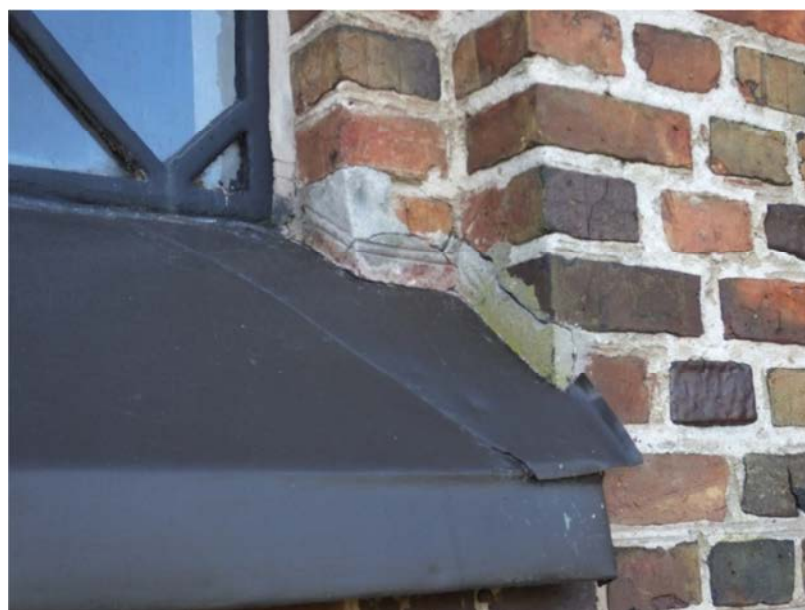
Solbänksbeslagen på långskeppet var dåligt utförda och i mycket dåligt skick. Befintliga bestod av flera mindre plåtbitar som skarvats samman och fogen mellan beslagen och fasaden var bristfällig (se foto i bildbilagan längst bak). Samtliga beslag byttes mot nya i koppar som fogades för att täta mot fasadteglet.

*Solbänksbeslagen innan omläggning. Här syns tydligt de dåliga fogarna mellan teglet och plåten samt de hoplappade plåtbitarna.*

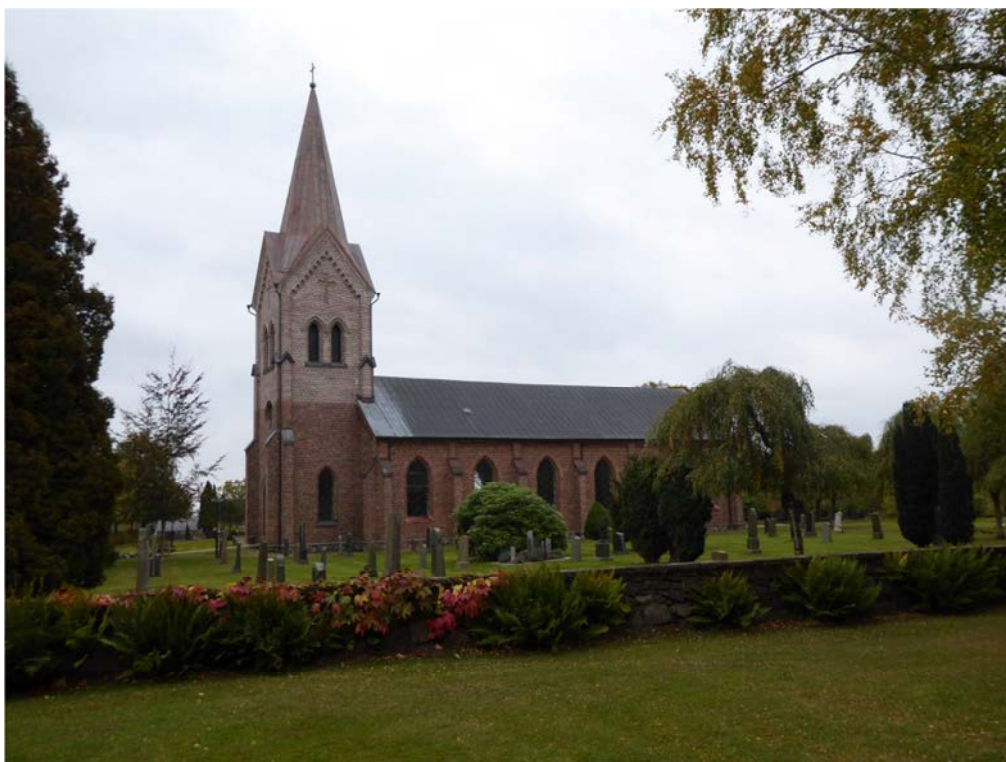
*Det färdiga resultatet. Brytningen mellan tornets omfogade del och den icke åtgärdade delen är påtaglig, men kommer jämnas ut efter hand.*

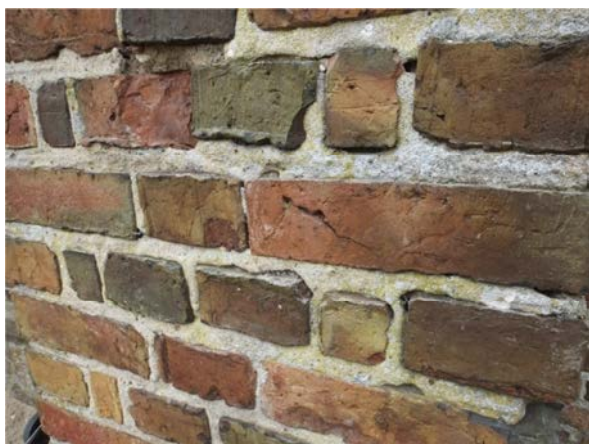
Skadebildens omfattning krävde att alla tegelstenar ner till långhustaket fogas om. Det har utförts likt tidigare, med en åsfog av hydrauliskt kalkbruk. Kulören på fogen har diskuterats och godkänts av antikvarisk medverkande. Där tegelstenar varit söndervittrade eller saknats har man ”lagat” stenen med infärgat putsbruk. Brukets kulör har diskuterats och godkänts av antikvarisk medverkande.

*Teglet innan foglagning. Åsfogarna har här helt försvunnit.*

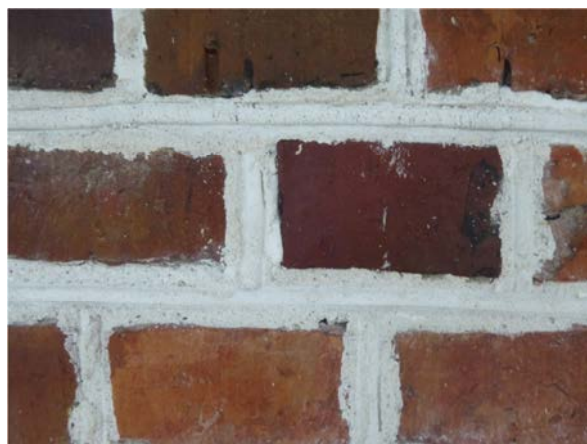
*Teglet med tydliga åsfogar efter omfogning.*

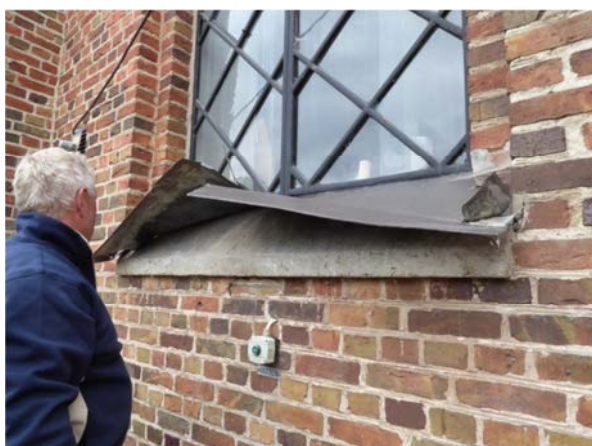
*Dåliga solbänksbeslag av plåt.*

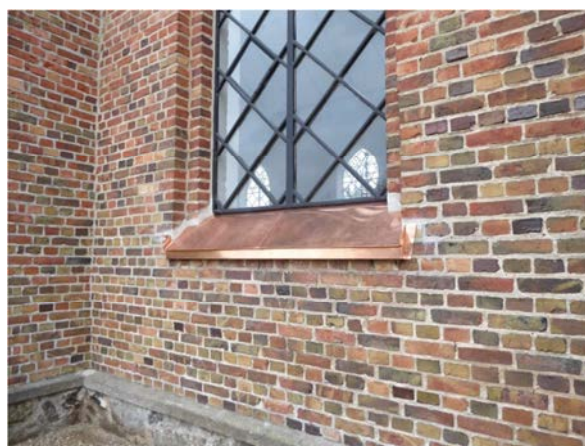
*Nya solbänksbeslag av koppar.*

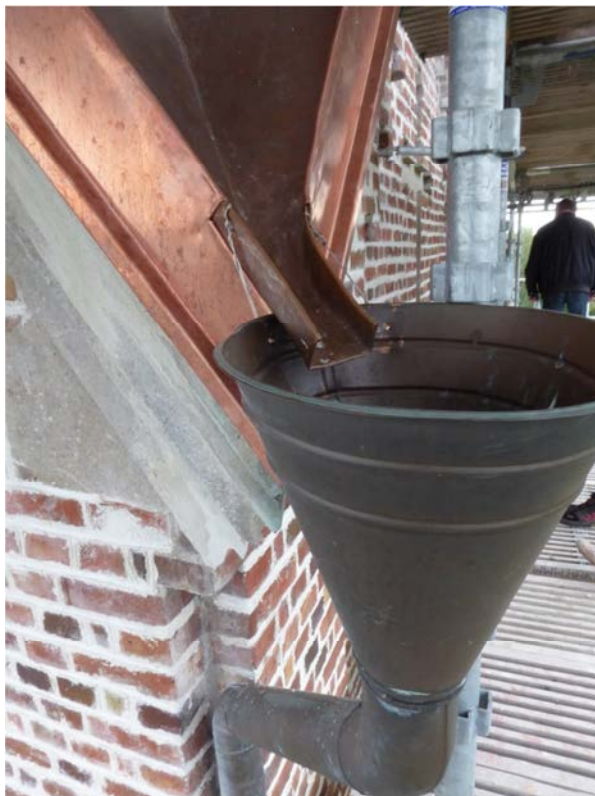
*Anslutningen mellan det nylagda koppertaket och ett befintligt stuprör.*

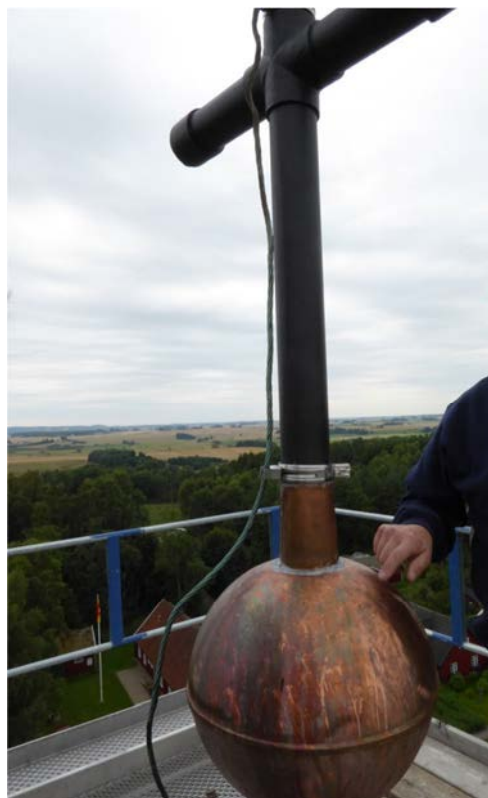
*Renoverad tornspira med krönkors.*

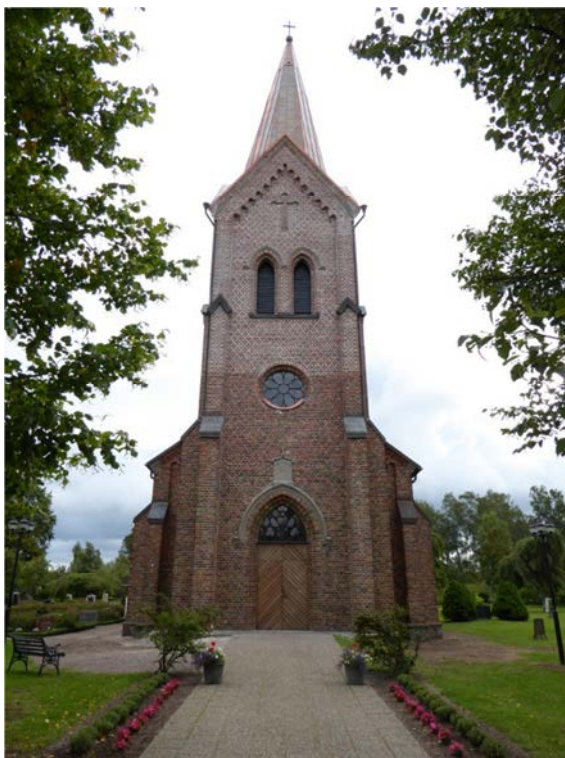
*Taket och fogningsarbetet är färdigt. Här syns även de målade ljudluckorna.*

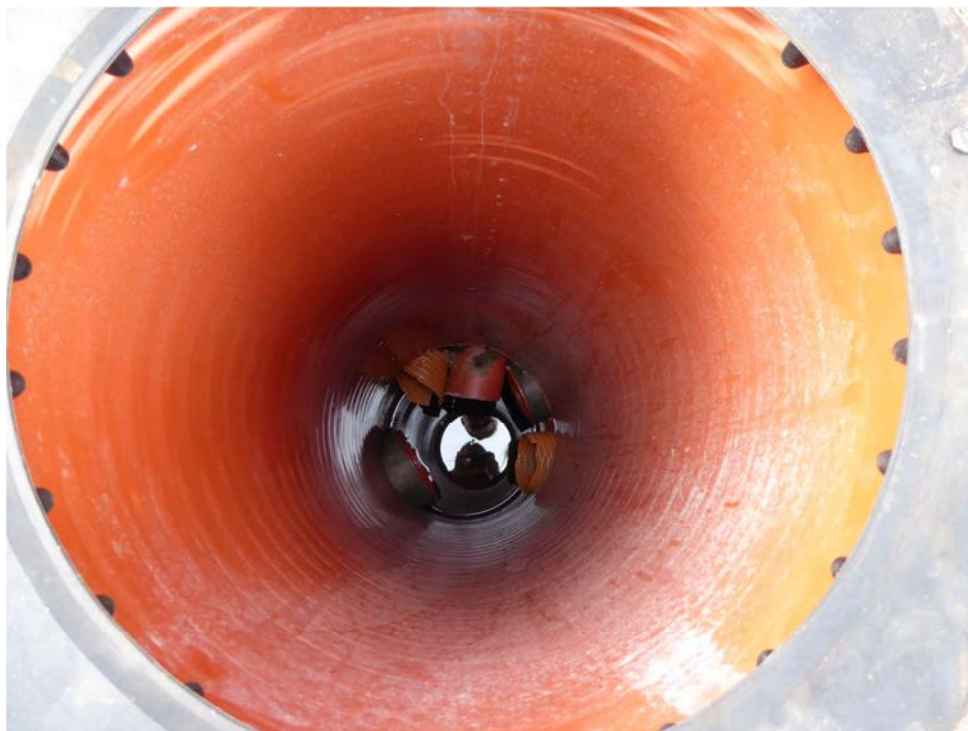
*Brunnen där dräneringsrör och stuprör möts.*

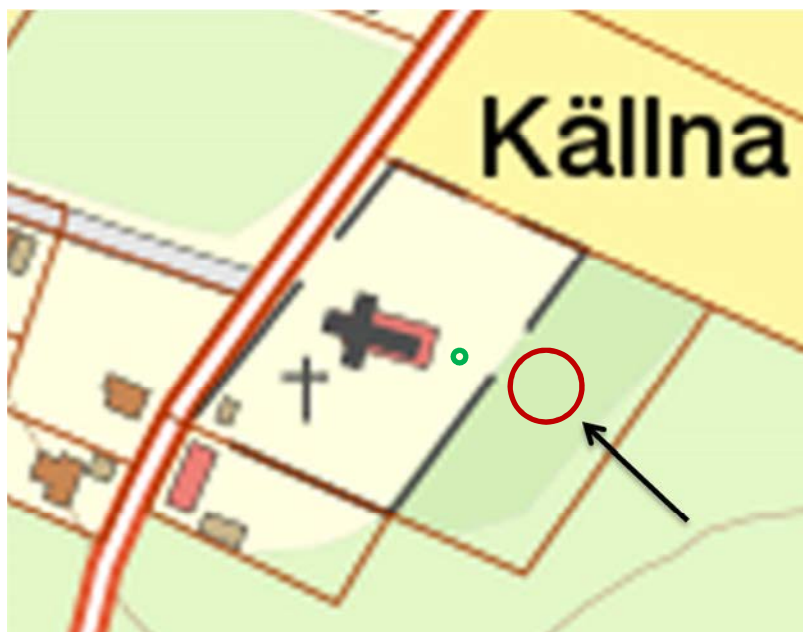
*Grön markering visar brunnen, där dräneringsrör och stuprören möts. Röd markering visar stenkestans placering.*
