Rapport 2016:23

Emmislöv kyrka – installation av brand- och inbrottslarm

AM, 2016
Emmislöv socken
Östra Göinge kommun
Skåne län

Regionmuseet Kristianstad Landsantikvarien i Skåne

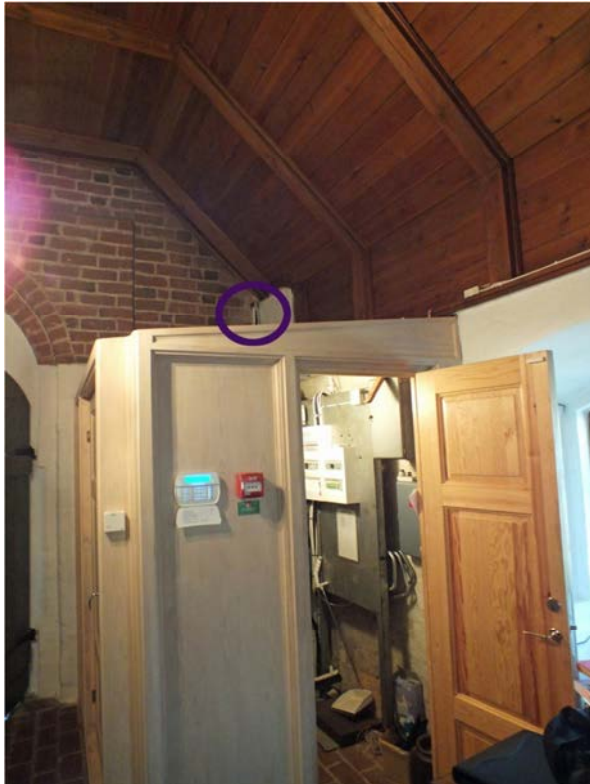
Vapenbuset med sekundärt förrådsutrymme där brandlarmcentralen tillsammans med larmknapp och manöverpanel till inbrottslarmet monterats. Den runda markeringen visar var ledningarna går upp på långhusvinden.

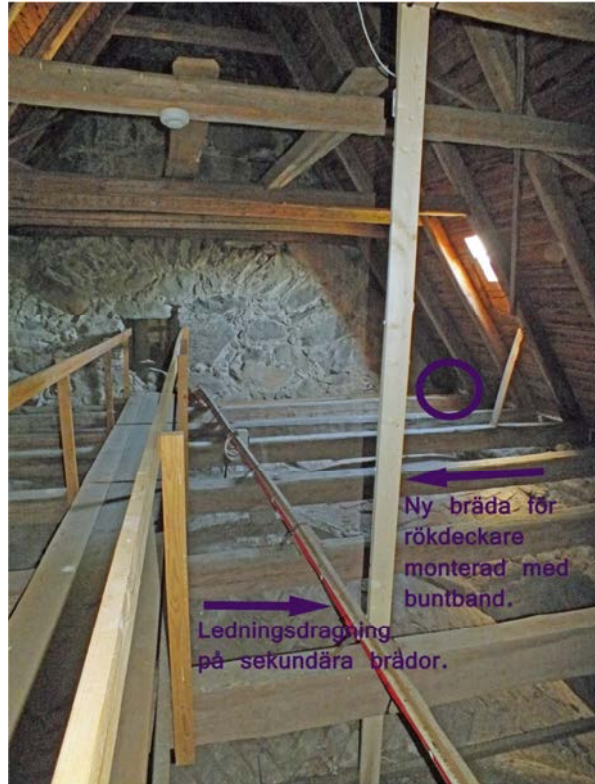
Långhusvinden. Vid den runda markeringen kommer ledningarna upp från vapenbuset och förgrenar sig sedan ut genom öppningen som kan ses på muren i fonden och ut på långhusvinden via sekundära bräder som ligger på takstolarna. Rökdetektorn som sitter på en av banbjälkarna ingår i det gamla systemet som har bytts ut.

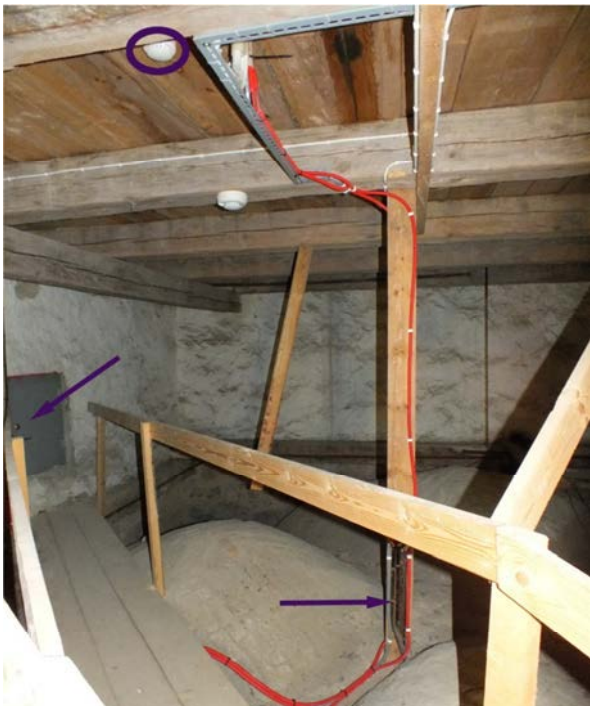
Nedre tornvinden där ledningarna från orgelläktaren går ner. Pilen visar luckan där ledningarna dragits mellan karm och mur. Den runda markeringen visar den nya rökdetektorn, en detektor från det tidigare systemet kan ses på bjälken bakom.

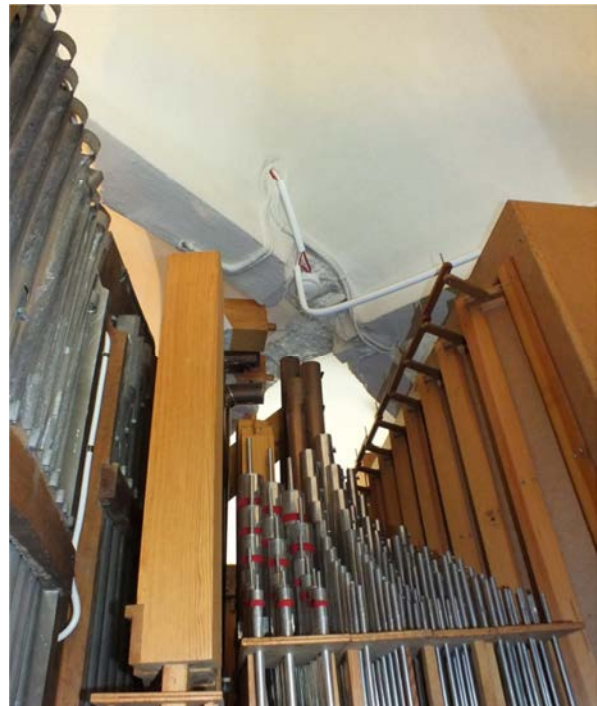
Ledningarna till orgelläktaren kommer ner genom en tidigare håltägning i valvets mitt. En rökdetektor är fäst i valvet och vidare ledningsdragning är gjord ovanpå orgeln med en fästpunkt.

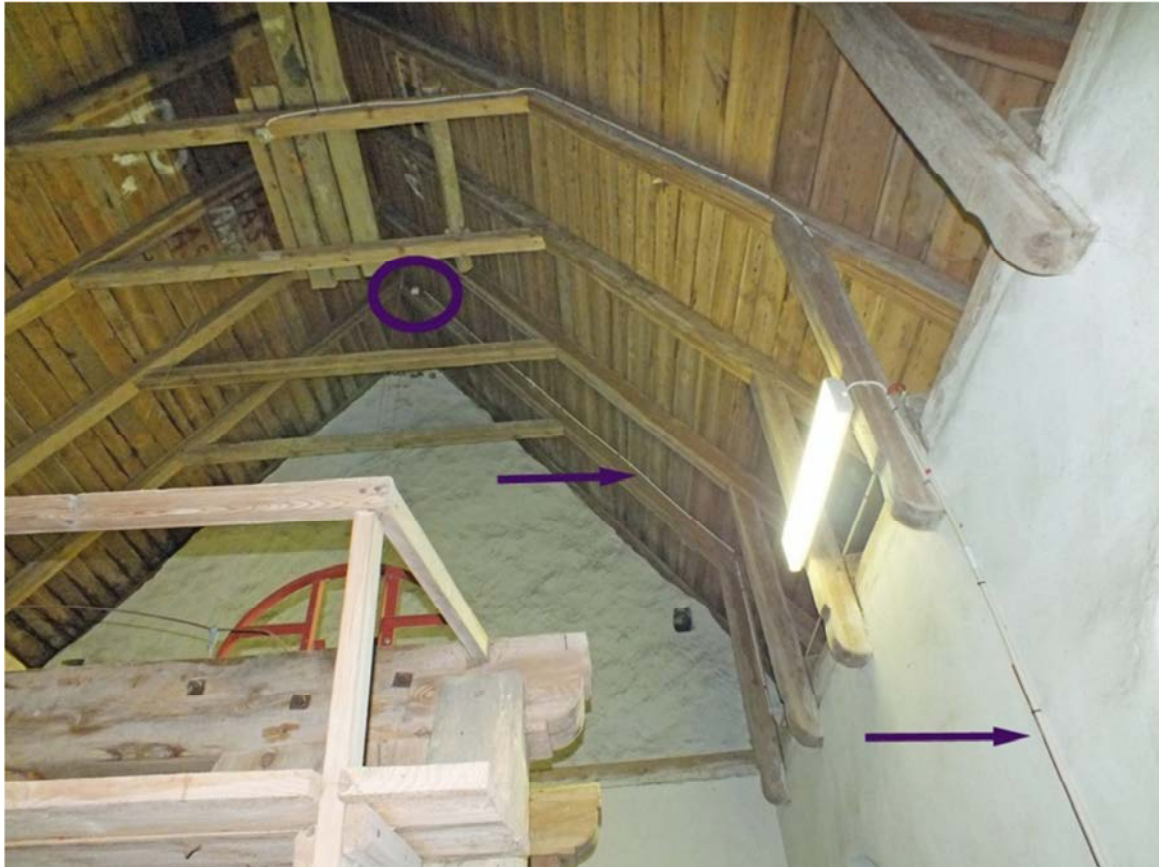
Övre tornvinden där ledningarna längs med muren har fästs i en befintlig elledning, se nedre pil. Den övre pilen visar dragningen utmed takstol där infästning gjorts med omkring en meters mellanrum. I nocken kan den hisssbara rökdetektorn ses.

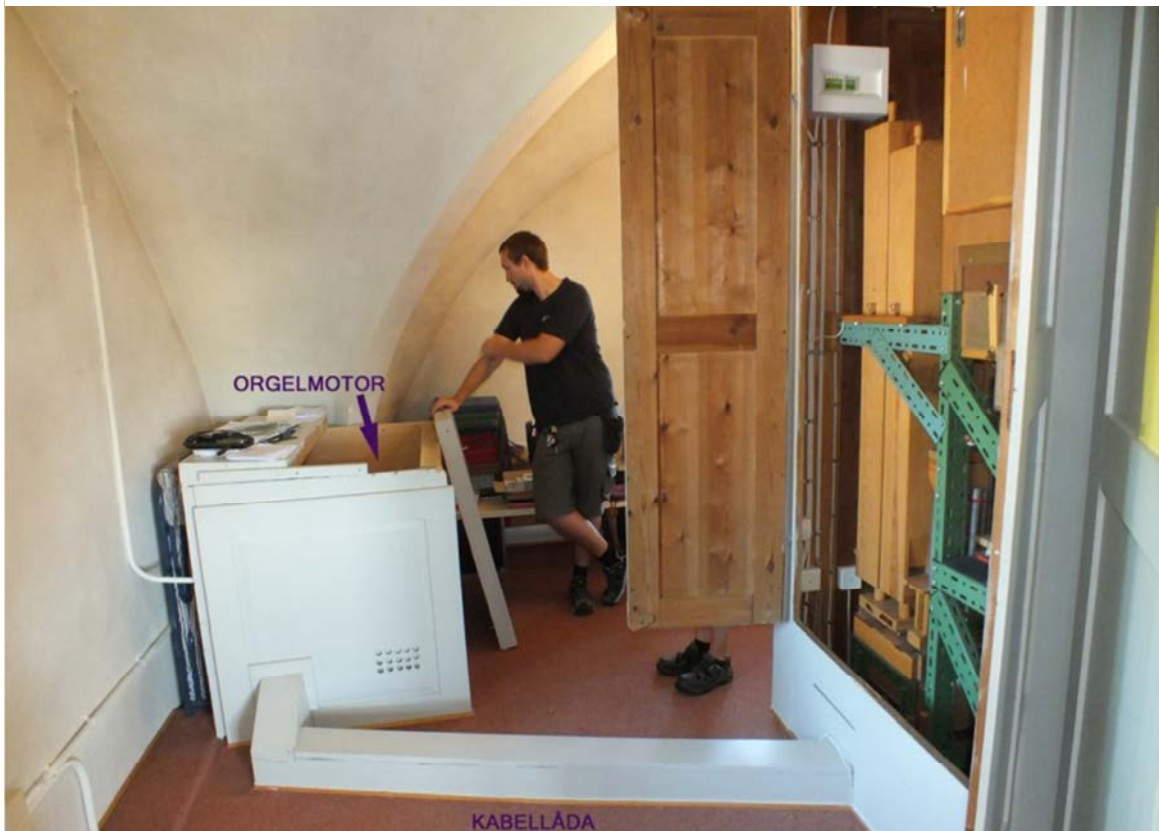
Ledningsdragnings på orgelläktaren går via befintlig kabellåda och genom orgelmotorns låda ned till rökdetektorer i entréhall och på WC.

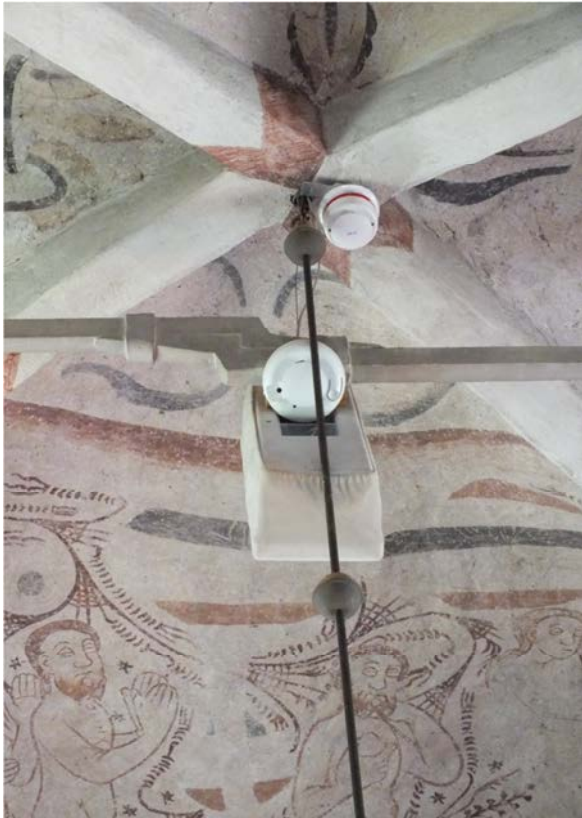
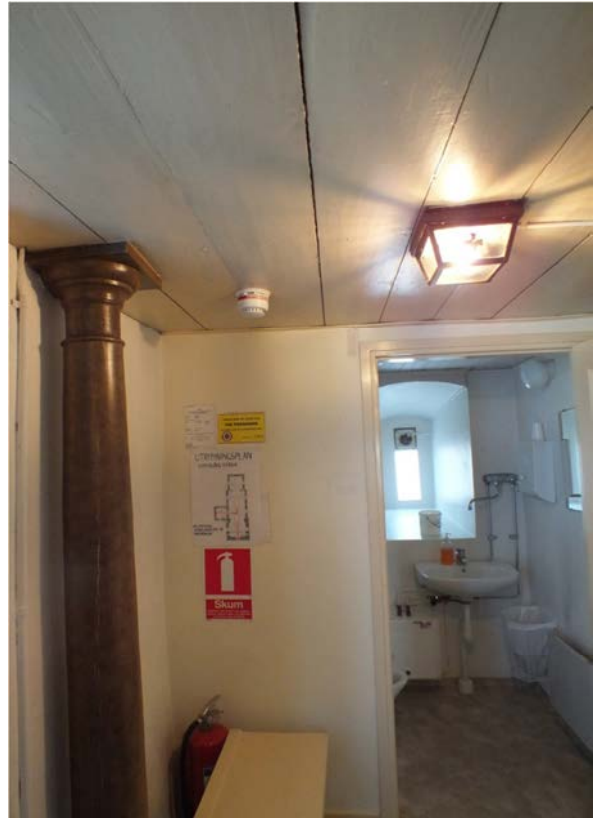
Bilderna visar rökdetektor i långhus respektive entréhall.
