Helsingborgs konserthus

- fasadrenovering, byte av dörrar och fönster samt
renovering av skärmtak

Antikvarisk medverkan, 2011

Rapport 2012:2

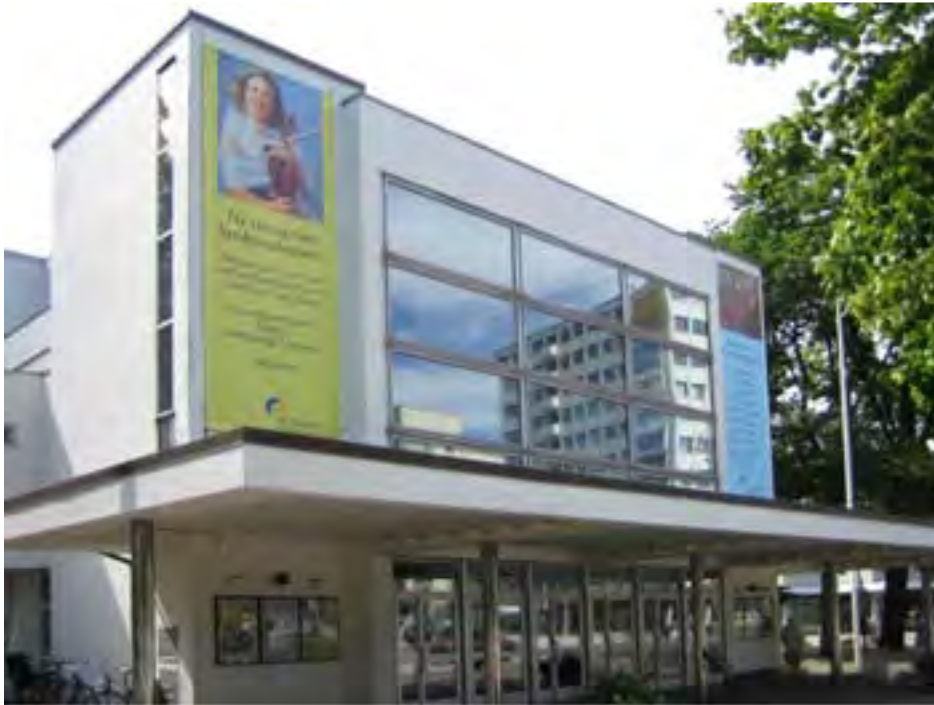
Huvudentrén med det stora glaspartiet såsom det kom att se ut efter 1980-talets renovering.

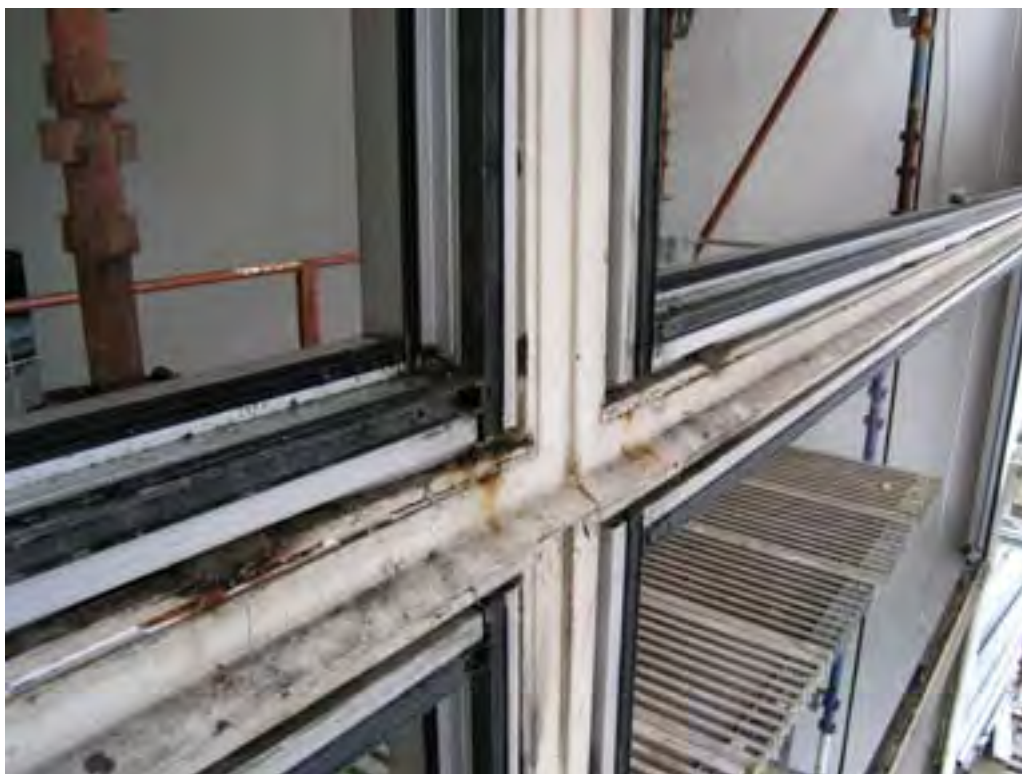
Åttitalets fönsterkassetter monterade inuti det ursprungliga stålpartiet. Skärmtaket vid södra entrén.

På stora fönsterpartiet ovan huvudentrén har de sentida ”fönsterkassetterna” av aluminium rivits. Det ursprungliga fönsterpartiet av stål fanns välbevarat

bakom. I stålramarna fanns glasrester kvar. Konstruktionen undersöktes och bedömdes inte ha några tekniska brister vilket gjorde att den kunde återanvändas. Smidet blåstringsbehandlades och rostskyddsmålades. Konstruktionen kompletterades med ett nytt fönsterparti som utformades med så smäckra dimensioner som möjligt med hänsyn till både antikvariska krav och energikrav.

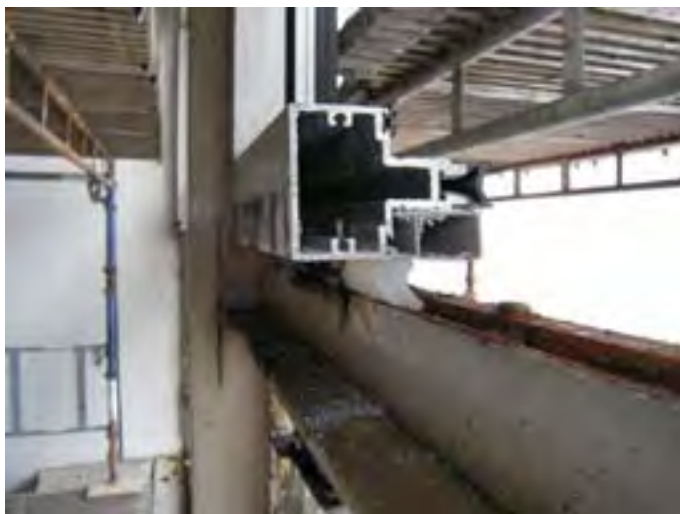
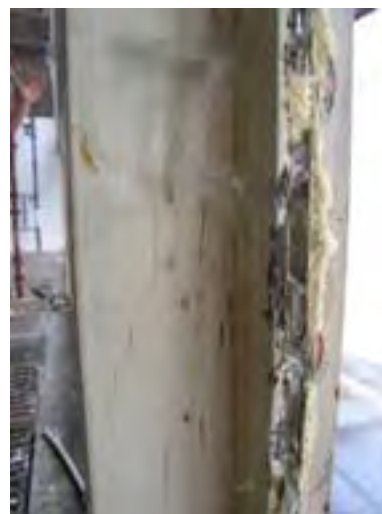
Till vänster: Profilen på åttitalets fönsterkassetter av aluminium. Till höger: I det ursprungliga stålpartiet satt glasrester kvar i glasningslisten.

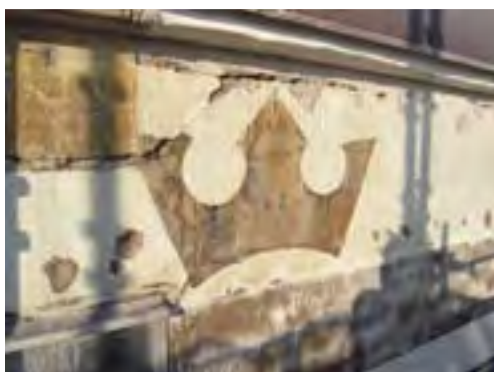
Trapetskorruerad plåt som satt längs takfoten på västra, östra och södra fasaderna på högdelen har rivits bort. Plåten fungerade som skydd över djupa sprickor i putsen. Stora skador lagades i medan mindre sprickor lämnades utan åtgärd. Längs hela södra fasaden och ca 5 meter in på västra och östra fasaderna har ytan täckts med skiva, *Sto Ventec*, på stålprofiler. Mellan vägg och skivan finns en luftspalt. Skivan putsades likt väggen i övrigt. Konstruktionen kom att bygga drygt 40 mm från fasaden.

När plåten längs takfoten på busets högdel i söder avlägsnades framkom flera lager av puts och färg. Vid hörnet på östra fasaden återfanns en schablonmålning i form av en kungakrona. När och varför har den tillkommit?

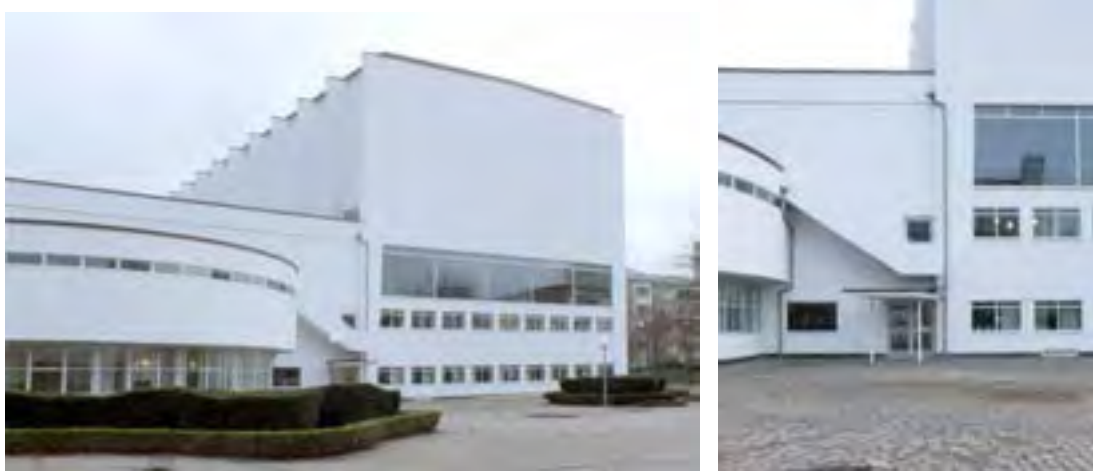
Fönsterpartiet på norra sidan har återfått ursprunglig fönsterindelning.

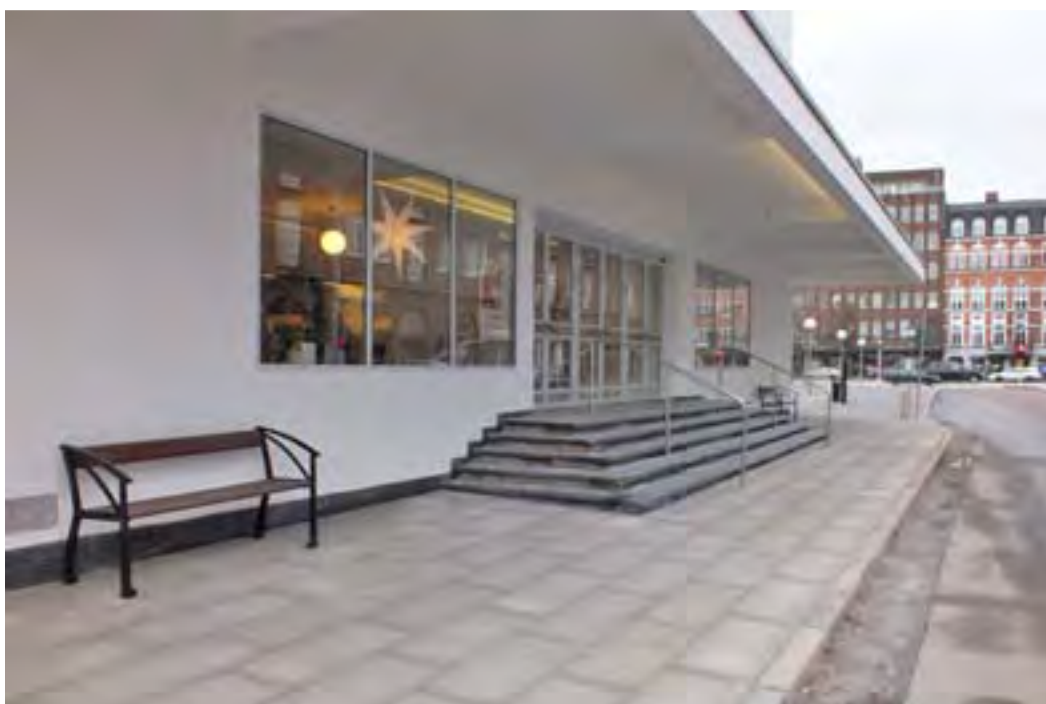
Skärmtaket var i mycket dåligt skick och var i behov av att byggas upp och gjutas om i sin helhet. Skärmtaket revs och ett nytt tak uppfördes utifrån handlingar upprättade av Ramböll Sverige AB, daterade 2010-09-10. Skärmtaket har återställts så likt ursprunget som möjligt med hänsyn till tekniska krav och långsiktig hållbarhet.

Skärmtaket byggdes upp likt befintligt efter rivning. Kanaler för elinstallationer byggdes in i konstruktionen.

LED-belysning har lagts dolt på insidan av skärmtakets framkant. I samband med gjutningen av det nya skärmtaket utformades kanaler och fack för installationerna i undertaket. Även installationer för högtalare har förberetts i samband med uppförandet av det nya skärmtaket.

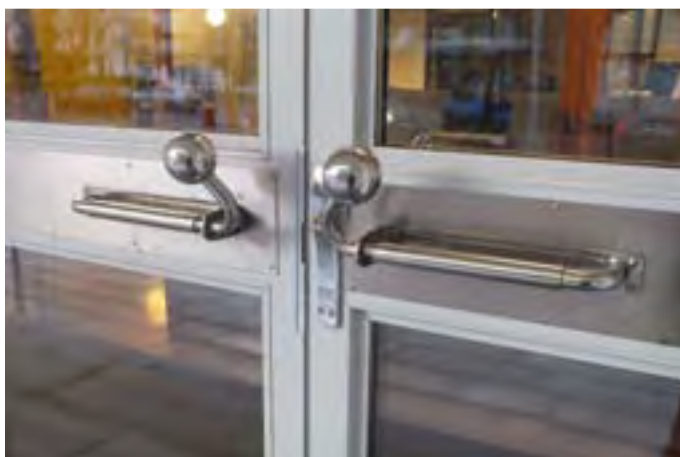
Dörrhandtag specialtillverkades efter ursprungliga ritningar.

På dörrar vid huvudentrén och södra entrén har specialtillverkade handtag monterats. Dörrhandtagen har tillverkats av *HL Fasader* utifrån ursprungliga ritningar med material av rostfritt stål för utomhusbruk (klass 4). Invändigt har panikreglar monterats på dörrarna.

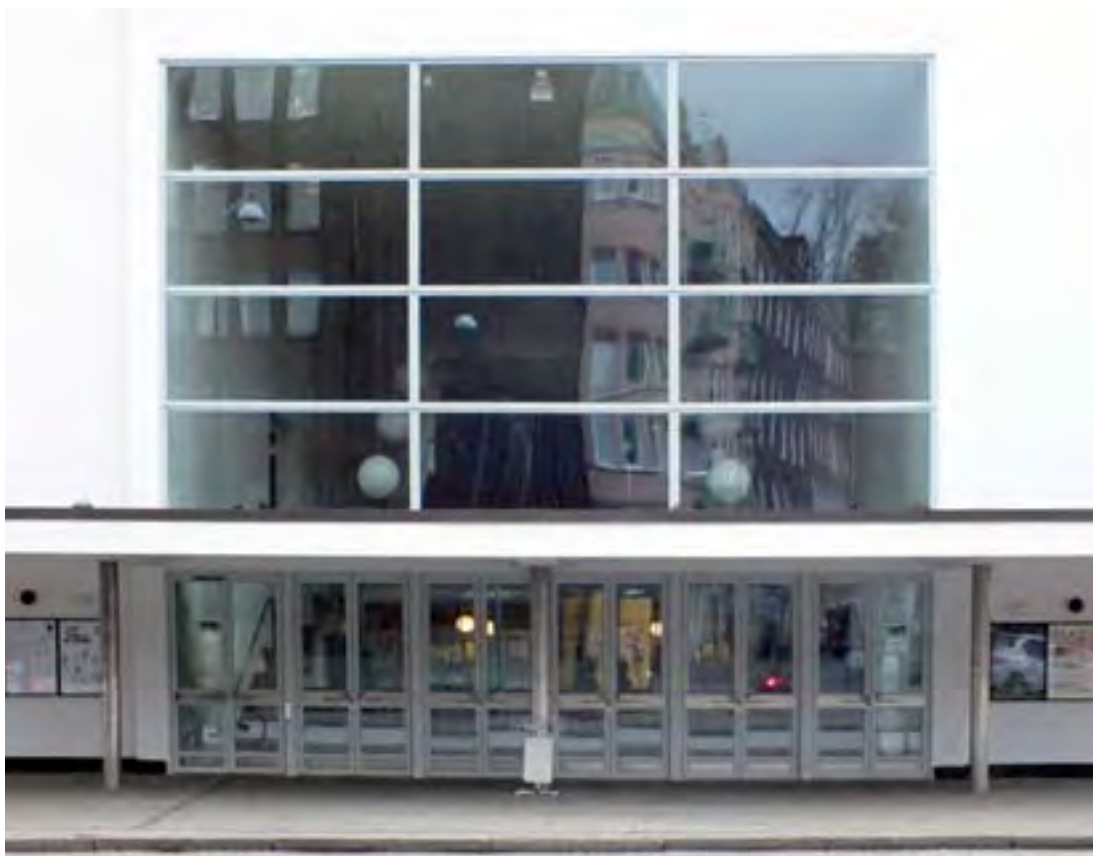
Stora fönsterpartiet ovan huvudentrén i sitt nya utförande som efterliknare det ursprungliga utförandet.
