Norra Åsums kyrka

Antikvarisk medverkan, 2011-2012

- värme, ljud och ljus

Antikvarisk medverkan, 2011-2012
Norra Åsums socken, 3021
Kristianstad kommun
Skåne län

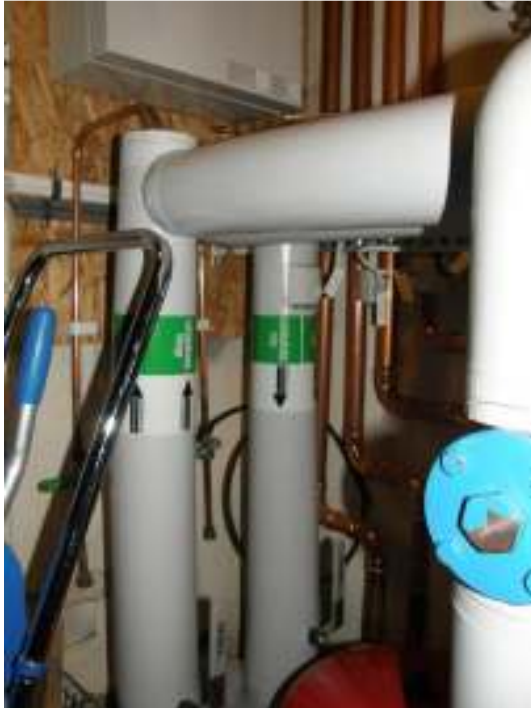
Teknikrummet med fjärrvärmerören.

Rören för det nya vattenburna värmesystemet drogs in genom sockeln till vapenhusets norra vägg och in i städskrubben, som kom att bli ett teknikrum där värmeväxlaren placerades. Platsen valdes för att redan existerande kulvertar för bland annat avloppsrör fanns på kyrkogården mot denna vägg. Detta minimerade åverkan på kyrkobyggnad. De nya schakten behövde inte grävas lika djupt, så risken för att hitta något oupptäckt i marken var liten. Grävningarna ute på kyrkogården, som utfördes av C4 energi, samt grävningarna av kulvertarna inne i kyrkan övervakades av Sydsvensk Arkeologi AB⁵.

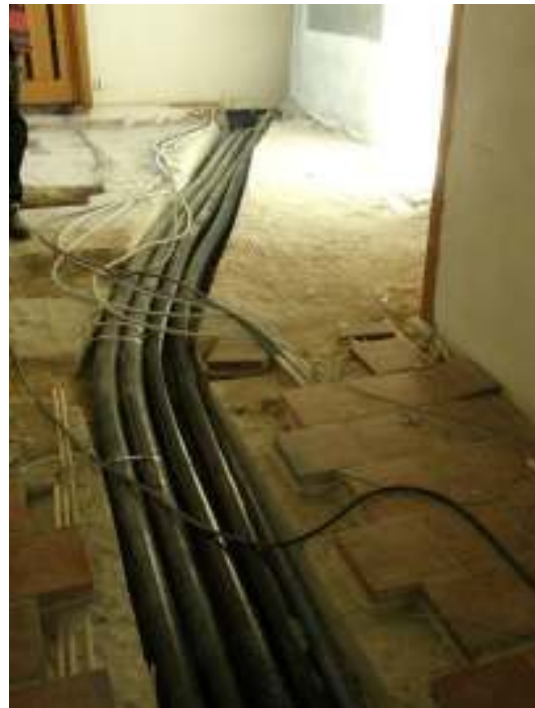
Huvudkubvertens dragning genom vapenhuset.

Inomhus drogs den nya huvudkulverten för rören från städskrubbens östra innervägg, snett genom vapenhuset mot mittgången i långhuset fram till korttrappan. Djupet på kulverten från valvbågen mellan vapenhus och torn i väster till triumfbågen mellan långhus och kor i öster rör sig mellan 22-27 cm.⁶ Anledningen till att djupet på vissa av mätpunkterna är omkring 5 cm lägre beror på att äldre tegelvalv upptäcktes i långhuset på ett par platser (läs vidare under övriga iakttagelser). En mindre kulvert utgår från huvudkulverten till dopkapellet i norr och framme vid koret dras rören ner under korttrappen (för att inte störa upplevelsen av triumfbågen).

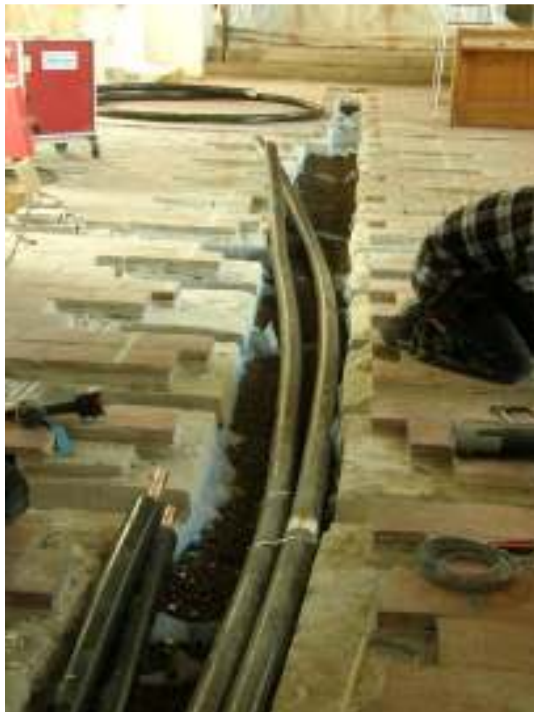
Huvudkubverten i länghuset.

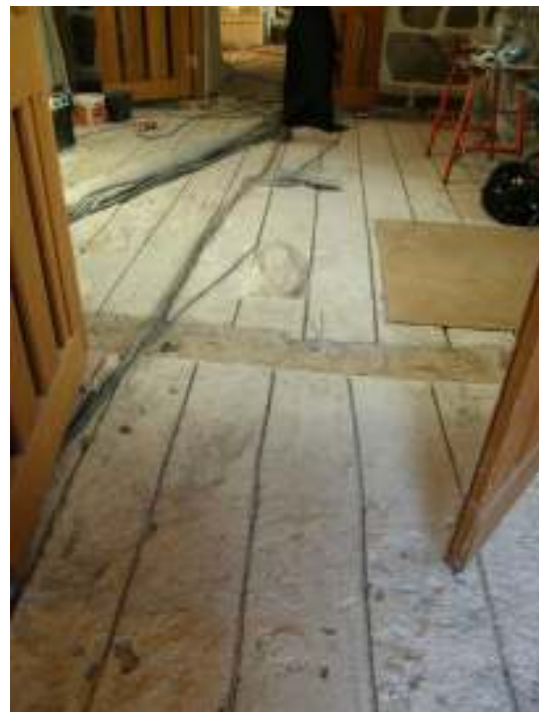
Betongplattan i vapenhuset efter att kanaler frästs upp.

Rören till golvvärmen frästes ner i betongplattan och är dragna så att den varmaste värmen hamnar i entrén och mot den södra väggen (se planen s. 10). Golvvärmen är lagd med ungefär cc 300 i mellanrum. Golvvärmerören är 17 mm.

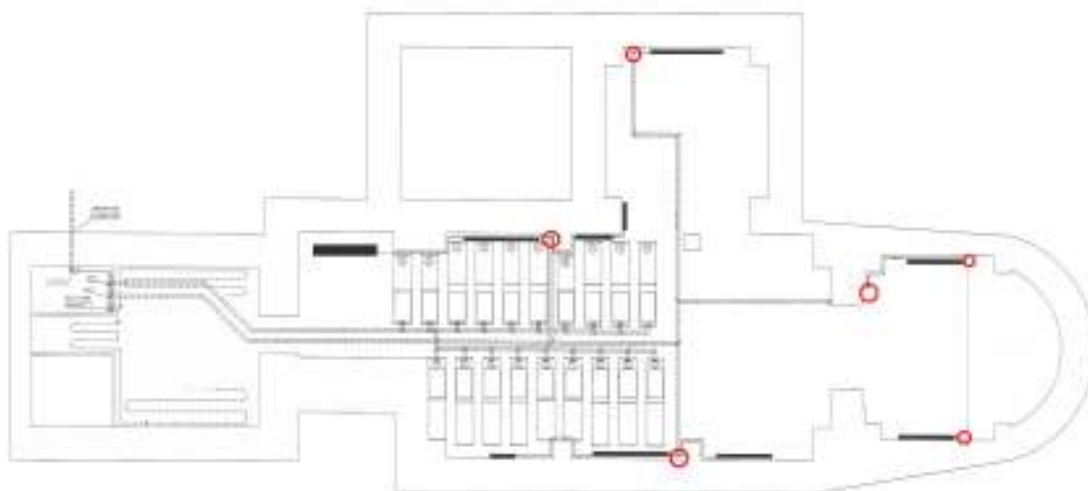
Plan över rördragningen samt radiatorernas placering. Förenklad plan över kyrkan, ej skalendig, J. Björklund.

Rören från kulvertarna till radiatorerna kommer upp på två ställen i långhuset, mot den södra väggen och motsvarande på den norra (röda markeringar på planen ovan). I koret kommer rören upp intill triumfbågen, samt direkt öster om de båda radiatorerna. Från dessa platser är de två rör som behövs till varje radiator dragna längs med väggarna. Rören är vitmålade 15 mm kopparrör, förutom i koret där rören är 22 mm. De vilar på L formade stöd av vit plast fastskruvade i golvet. Storlekarna på radiatorerna varierar och följande är en lista på märke samt storlek. Alla radiatorer står på och är fastskruvade i golvet om inget annat anges.

Radiatorerna (de svarta tjockare strecken på planen) är numrerade medsols från den norra väggen:

-
1. Lenhovda 30-special, 207 cm lång, 40 cm hög (mättes från golvet) och 28 cm djup.
 2. Lenhovda Duplex (förkortas LD) radiator, 280 cm lång och 70 cm hög.
 3. LD radiator, 140 cm lång och 70 cm hög.
 4. LD radiator, 100 cm lång och 70 cm hög.
 5. LD radiator, 270 cm lång och 70 cm hög.
 6. LD radiator, 200 cm lång och 70 cm hög.
 7. LD radiator, 200 cm lång och 70 cm hög.
 8. LD radiator, 200 cm lång och 70 cm hög.
 9. LD radiator, 280 cm lång och 70 cm hög.
 10. LD radiator, 90 cm lång och 70 cm hög, stående på golvet, men fastskruvad i muren vid gamla sydportalsnischen.
-

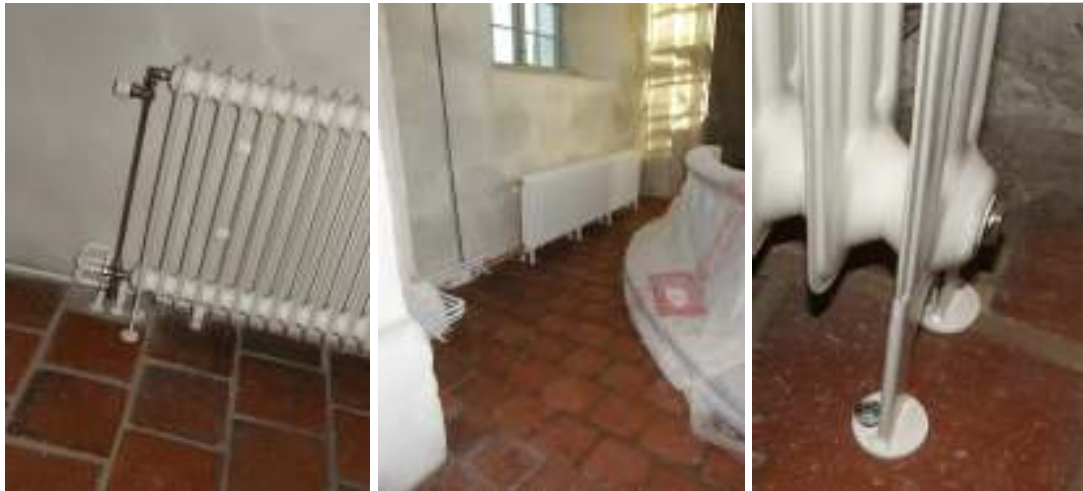
Radiatorer i långhus och kor.

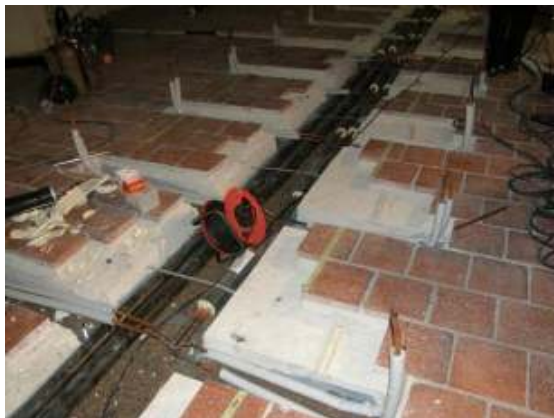
Mittkylverten och rören till bänkvärmen.

Från huvudkylverten i mittgången utgår rör till var och en av bänkradiatorerna. Bänkinredningen i långhuset var inför värmekonverteringen en lös inredning som förskjutits så att bänkarna på norra och södra sidan inte stod i rad (jämför översiktsplanen på sidan 6 och relationsritningen på s. 10). För att kunna installera bänkvärmen krävdes att bänkinredningen fixerades och i samband med detta justerades även inredningen. Bänkarna skruvades fast i golvet med hjälp av vinkeljärn. Bänkvärmarna är av märket Lenhovda Tegnér Konvektor och har skruvats fast under bänkarna, två på varje bänk. Allt som allt monterades 36 bänkradiatorer på 18 bänkar, 9 på var sida mittgången.

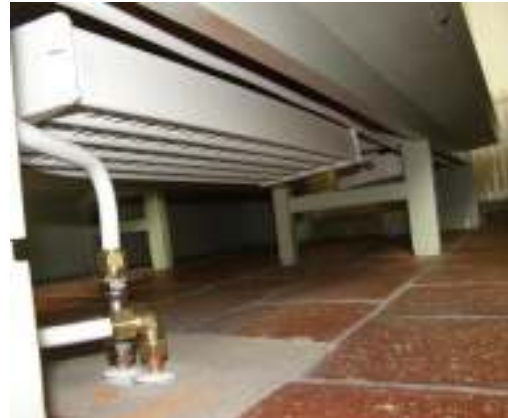
Bänkvärmarna monterade.

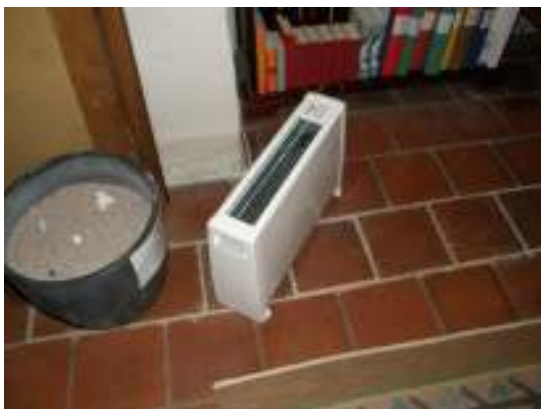
Fläktkonvektorn i sakristian.

Elvärme i form av en luftkonvektor installerades istället för den planerade vattenburna värmen i sakristian, detta enligt de av länsstyrelsen godkända relationshandlingarna. Detta var dock en åtgärd som föranledde mindre åverkan på kyrkobyggnaden i och med att ingen kulvert behövdes dras i golvet, samt även möjligheten att själva kunna bestämma värmen i sakristian, som ofta används som omklädningsrum. Ett råd är dock att kontakta en konservator angående förvaringen av textilierna i sakristian för att få rätt temperaturförordningar.

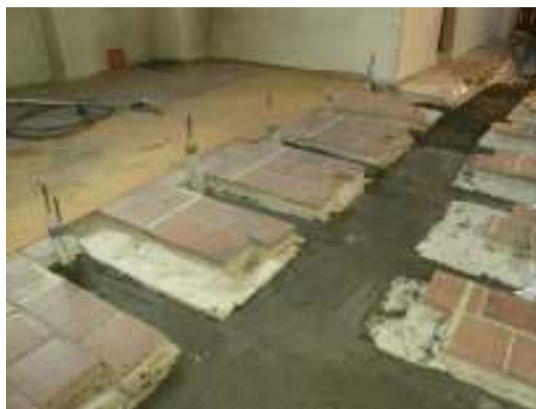
Återläggandet av huvudkulverten, gjutningen och rören till bänkvärmarna.

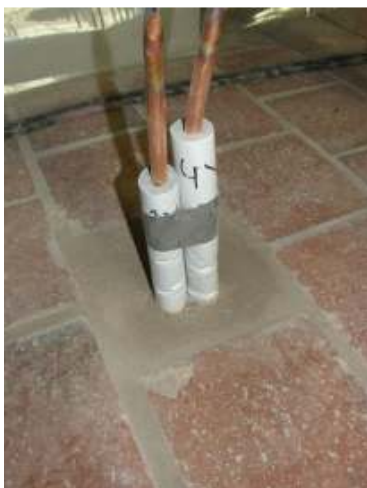
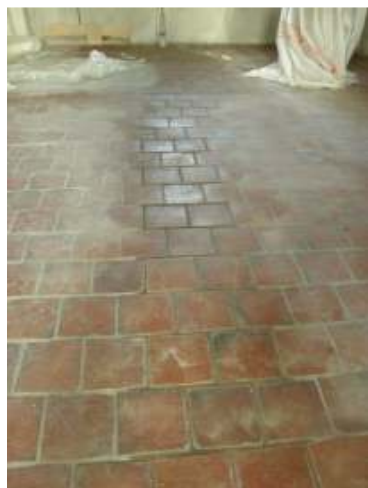
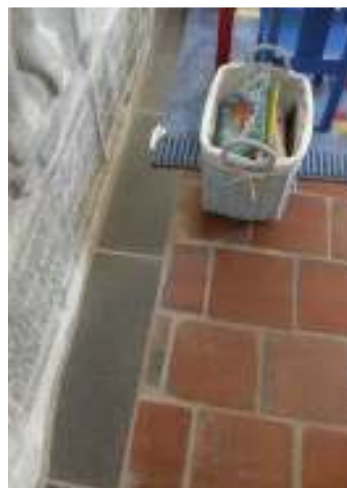
T.v. Den gjutna plattan där rören till bänkvärmen kommer upp. Mitten: golvet återlagt i dopkapellet. T.h. Golvfrisen i vapenhuset.

I och med att flera av golvplattorna gick sönder under upptagandet fanns vetskapen redan tidigt om att det inte skulle räcka till att återlägga hela golvet. I ett försök att spara in på golvplattor bestämdes det att låta värmerören till bänkradiatorerna komma upp genom en gjuten platta, istället för genom borrarade tegelplattor som först var tanken. Dock räckte golvteglet ändå inte. Då det inte gick att få tag på samma eller likvärdiga tegelplattor, originalplattorna var Veberöds i rött tegel 22x22 cm, bestämdes det att lägga en drygt 20 cm bred golvfris i granit längs med södra och norra väggen i vapenhuset, samt i hela vindfånget (Bjårlöv granit med finslipad yta). Den södra och norra väggen i vapenhuset är väldigt ojämna varför frisen fick en varierande bredd.

I och med att flera golvtegelstenar gick sönder under upptagningen så räckte inte antalet till att återlägga utrymmena i vapenhuset, samt vindfånget. På grund av svårigheten att få tag på samma eller likvärdigt golvtegel togs beslutet att lägga granitgolv i vindfånget samt som en fris längs södra och norra väggen i vapenhuset.

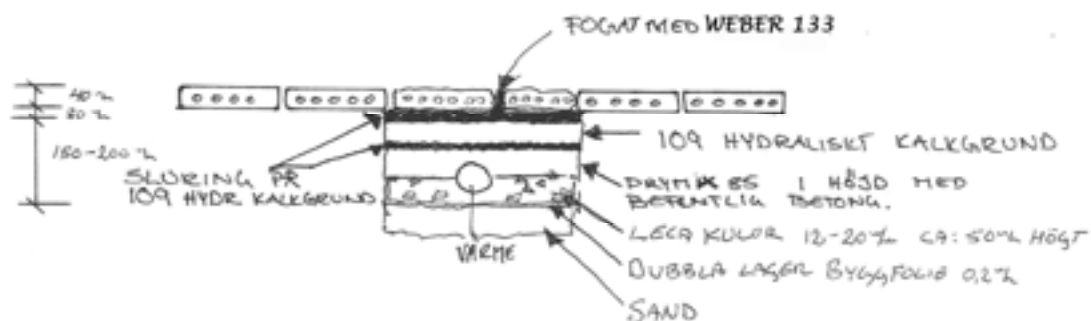
Hur golvet igenfylldes. Se bilaga 2 för mer information om bruken. Ritad av Magnus Malm, Malms Byggservice.

Sättbruket är av hydrauliskt kalk. Det är även det bruket som använts till sluringen. Fogbruket är av kalk och cement och drogs med en trästicka. Golvet och kulvertarna fylldes igen enligt nedanstående;

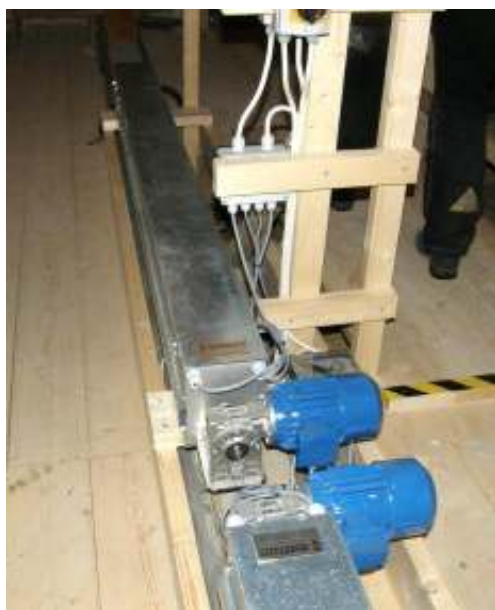
Lamphissarnas montering på vinden.

De tre ljuskronorna i långhuset plockades ner inför arbetena i kyrkan. På vinden monterades motorerna och lådorna till vajrarna åt lamphissarna på brädor förankrade i landgången. Hålen för sladdarna drogs genom redan existerande hål i valvens mitt där tidigare krokar till ljuskronorna suttit. Dessa var dock inte helt raka så hålen fick kompletteras. Det gjordes med hjälp av slagborrmaskin utan slag. Hålen är drygt 32 mm stora. I och med att krokarna inte längre behövdes togs de bort och sparades på vinden ovanför vapenhuset. Lådorna till lamphissannordningen tog mycket plats av befintlig landgång på vinden, därför bestämdes det att komplettera och bredda denna för att förenkla framtida skötsel av lamphissarna. Kompletteringen av landgången gjordes av granvirke utan någon ny åverkan på takstolarna – delar av takstolarna kan vara mycket gamla. Lamphissarna styrs ifrån mixerbordet i långhuset och kan manövreras en åt gången eller alla samtidigt. Elledningarna mellan lamphissarna och mixerbordet är dragna genom tornet där existerande ledningar går.

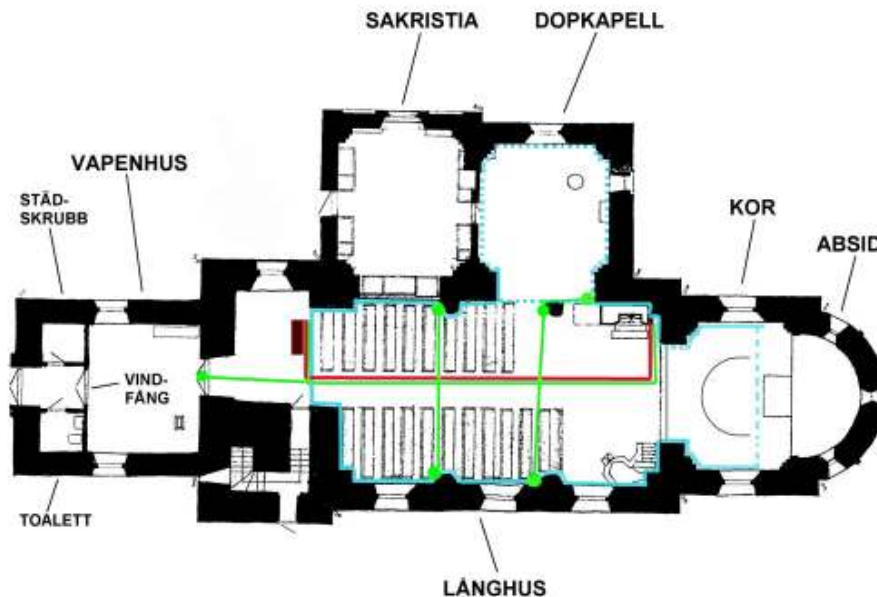
Ljudslingans ungefärliga dragning, samt högtalarnas och mixerbordets placering.

Kablarna till högtalarna (markerad med en grön heldragen linje i situationsplanen ovan), samt en multikabel (markerad med en röd linje) lades ner i huvudkulverten. Till de platser där kablarna till högtalarna på valpelarna skulle dras förlängdes schakten för bänkvärmarna på de tre platser som detta berörde. Hörslingan (Univox PLF 300) är dragen längs med väggarna i långhuset och är placerad i 12 mm vitmålade kopparrör som vilar på samma L-formade stöd som rören till värmen (markerad med blå heldragen linje). I dopkapellet placerades hörslingan i en grund kulvert längs med väggarna (den blå prickade linjen). På den södra väggen i koret samt runt predikstolen ligger hörslingan ovan golv, men utan rör. Den är fastklistrad längs med väggen för att inte ligga helt lös och har inte kontakt med predikstolen.

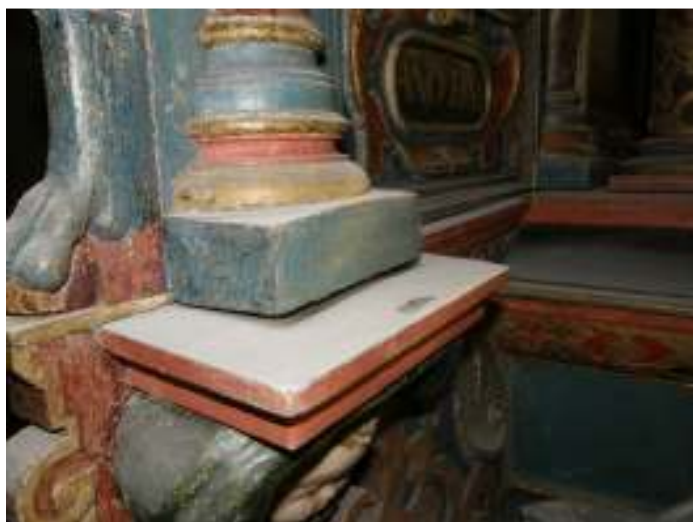
Altaruppsatsen innan rengöring.

Inventarierna blev på grund av brister i intäckningen dammiga och konservator tillkallas för att rengöra. Framförallt var det mycket finkornigt cementdamm från upptagandet av golvplattorna som smutsade ner, men det uppdagas också att inventarierna troligtvis varit väldigt smutsiga redan innan. Predikstolen, altaruppsatsen, epitafiet, dopfuntsbaldakinen i dopkapellet, två tavlor samt en namntavla rengjordes med hjälp av varsam damsugning med damsugare med Hepa filter och mjuk borste, samt torkades av med en mikrofiberduk.

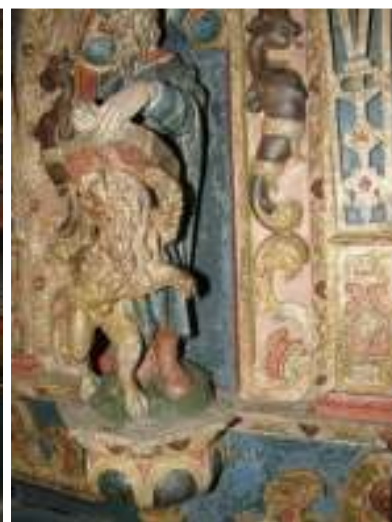
Predikstolen efter rengöring.

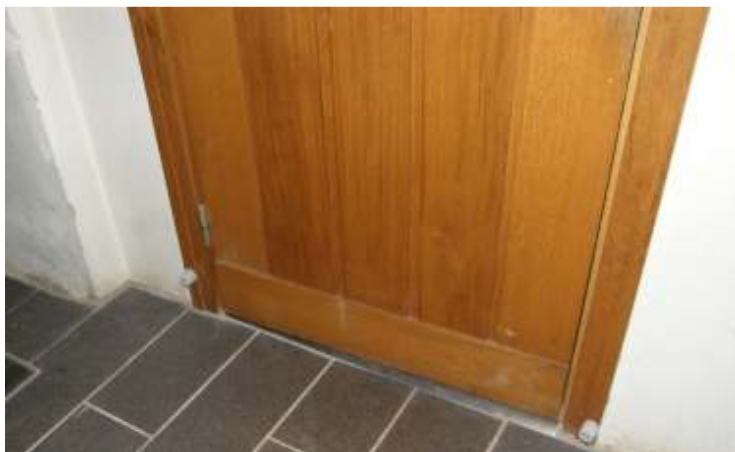
Dörrstoppare utanför teknikrummet.

I vindfånget sattes dörrstoppare upp utanför dörren till teknikrummet, samt till dörren mellan vindfång och vapenhus. Detta för att skydda väggar och hörn mot stötar.

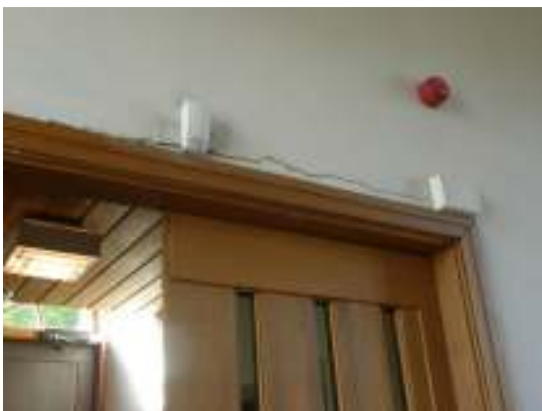
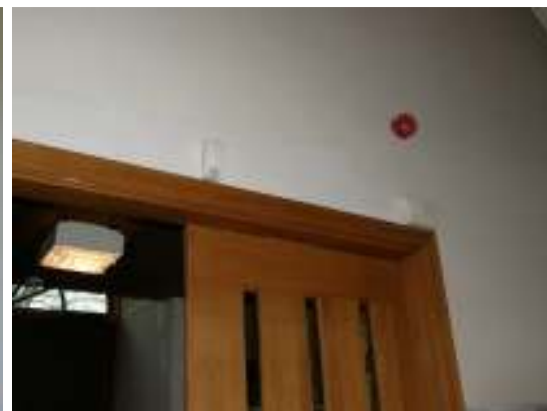
Sprickan ovanför västentrén i vapenhuset före och efter lagning.

En gammal spricka ovanför dörröppningen mellan vapenhus och vindfång lagades.

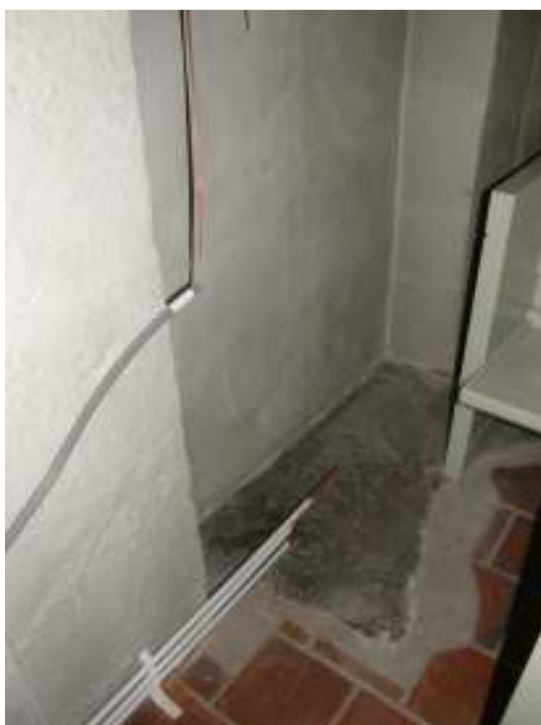
Sydportalsnischen med den nötta stenen i golvet.

Radiatorn som placerades i nischen vid den gamla sydportalen är inte fastskruvad i golvet eftersom en större sten låg där. Istället skruvades radiatorn fast i väggen. Detta godkändes utifrån ett antikvariskt perspektiv då sydportalen troligtvis murades igen i samband med att det södra vapenhuset revs på 1840 talet. Alltså borrades det inte i någon medeltida mur.

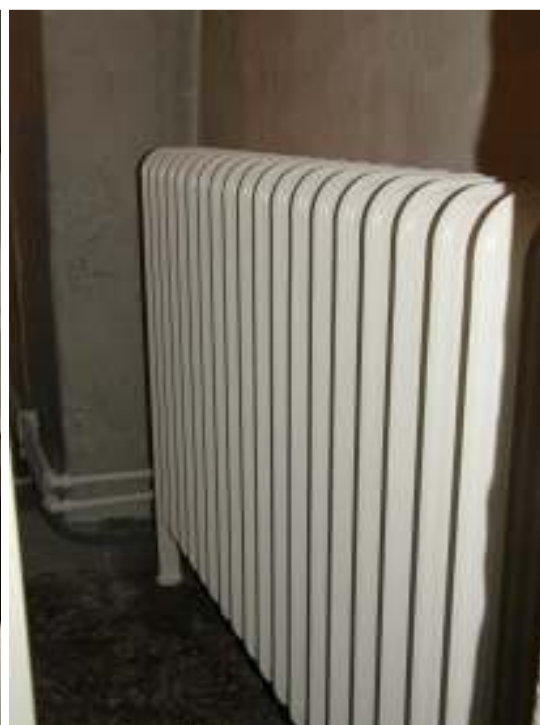
Samma nisch med radiatorm monterad.

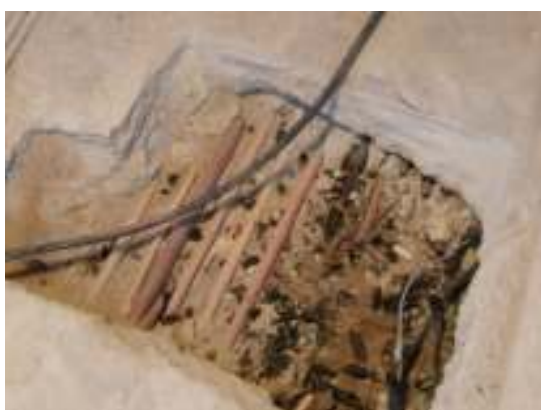
Den gamla och bitvis helt söndervitrade golvvärmen.

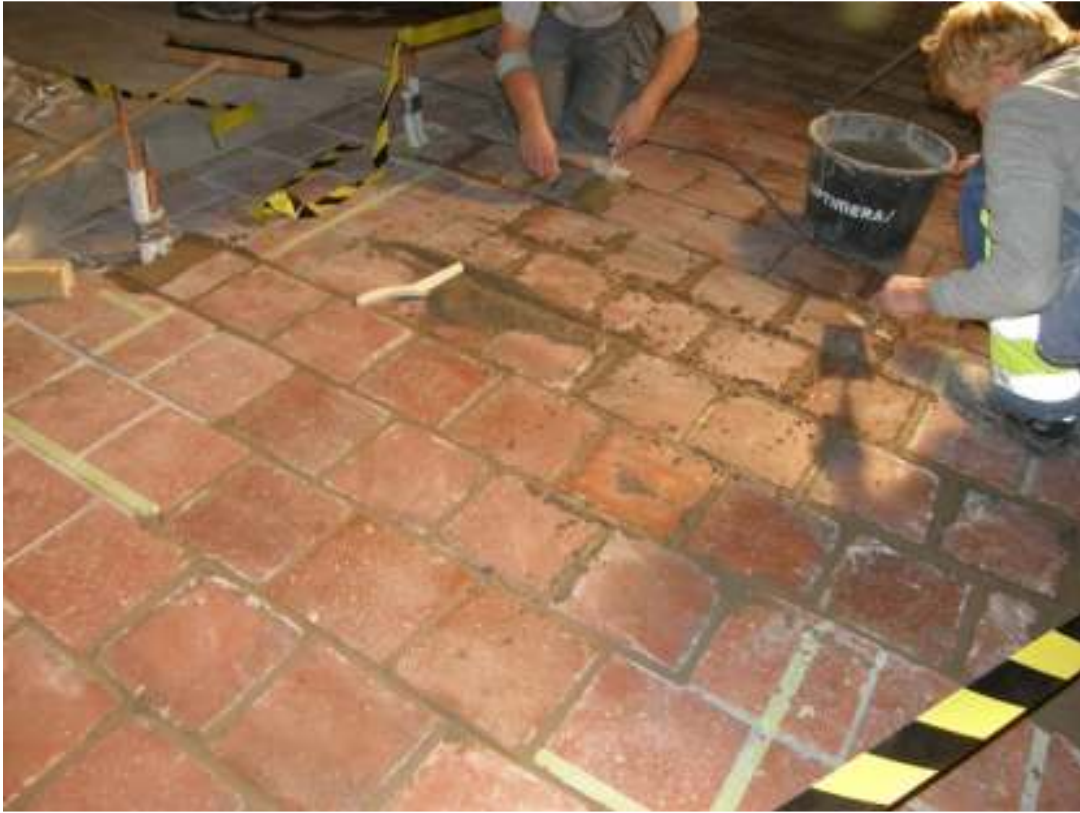
Murarna arbetar med att återlägga tegelgolvet.
