Örnanäs 2011–2012

Antikvarisk medverkan, 2011–2012

Rapport 2012:10

Antikvarisk medverkan, 2011–2012
Örkened socken, 1102
Osby kommun
Skåne län

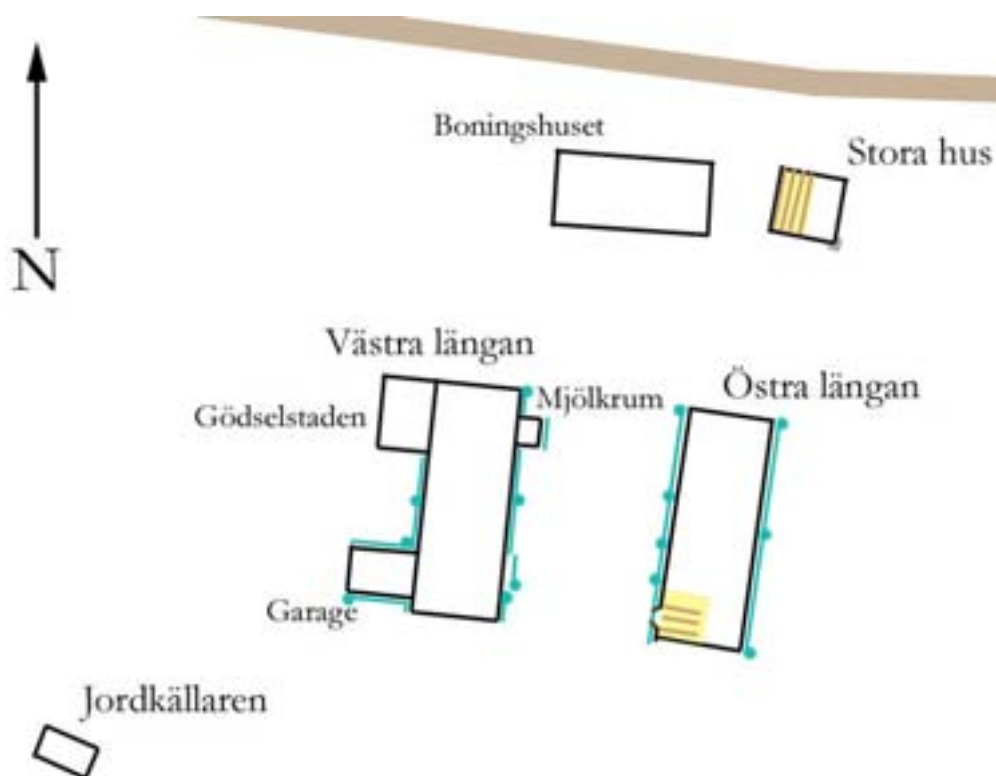
Fig. 1. Planritning över utförda åtgärder 2011–2012. Blått markerar hängrännor och stuprör, gult omfattningen av bytt golv/tak och brunt platsen för bytta/skarvade bjälkar. Ritningen är ej skalendig.

På hela byggnaden har nya galvaniserade, obehandlade hängrännor och stuprör monterats (fig. 1).

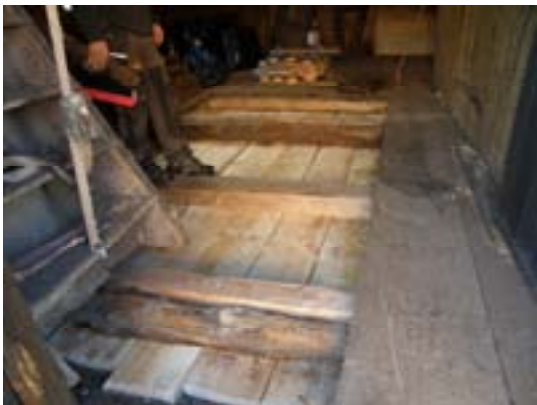
Fig. 2. Ny trossbotten lagd.

Efter att ny ekbjälke kommit på plats lades en ny trossbotten av ospontade 2"x10"-14" furuplankor, ca 25 kvm. Den befintliga trossbottenfyllningen av grus/kolstybb och sågspån togs upp under arbetet och återanvändes senare (kompletterad med nytt sågspån), medan den gamla uttjänta, underliggande nävern till sin helhet ersattes (trossbotten har en höjd på 5"). Ny näver togs från gårdens björkar, vilket bidrar till att återskapa ett kulturhistoriskt och pedagogiskt inslag på fastigheten.

I samband med läggningen av ny trossbotten byttes även två trossbottenbjälkar i det övre bjälklaget (fig. 2–5), medan två befintliga bjälkar förstärktes med varsin bredvidliggande bjälke. Trossbottenbjälkarna är fritt upplagda på grundmurens krön.

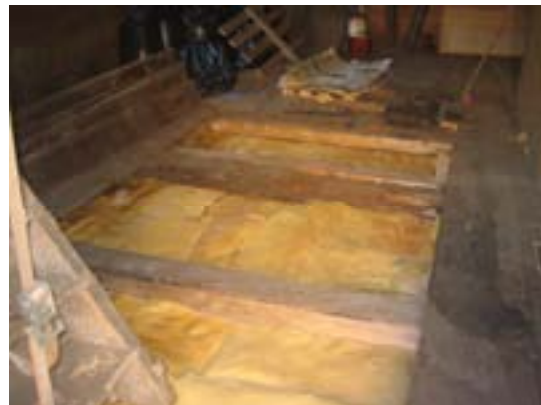
Fig. 3. Ny näver.

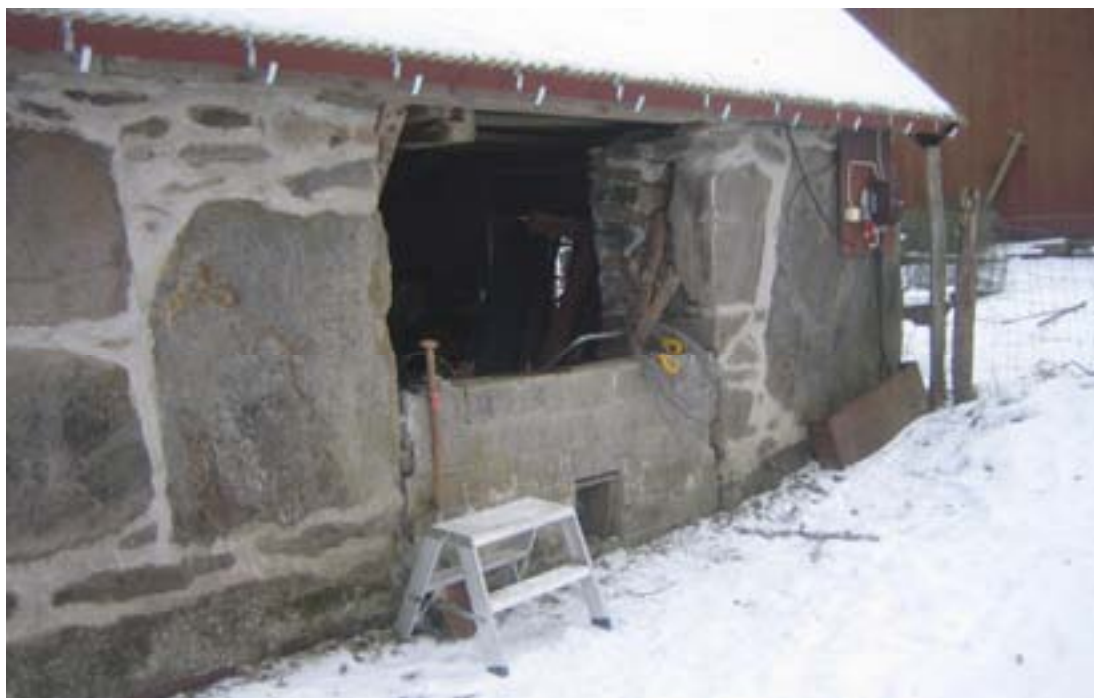
Den gamla porten till utrymmet som kallas Hönshuset har i ett tidigare skede, troligtvis 1940-talet, murats igen med cementblock samt försetts med ett fönster.

Fönstret har sedan länge försvunnit och ett större hål har därmed funnits i fasaden sedan åtminstone 1990-talet (se fig. 8).

Fig. 8. Innan nedtagningen av cementblocken. Foto Olof Andersson.

Cementblocken monterades ned och öppningen försågs med ny dubbelport, som tillverkades i verkstadsmiljö med virke från gården. Den mittre porten på Västra längans östra långsida utgjorde modell åt ny port. Materialet är genomgående fur, med undantag för tröskeln som är av ek. Dörrbladen består av stående ospontade plankor med invändiga, ingrådade naror samt utanpåsittande liggande, spikad panel (klippspik). Varje panelbräda är handhyvlat och försedd med en mittre profilering, för att ge intryck av att en bräda består av två mindre. Panelen är ospontad. Nya handsmidda gångjärn i snarlik modell som redan finns på gården har monterats (fig. 9 och 10).

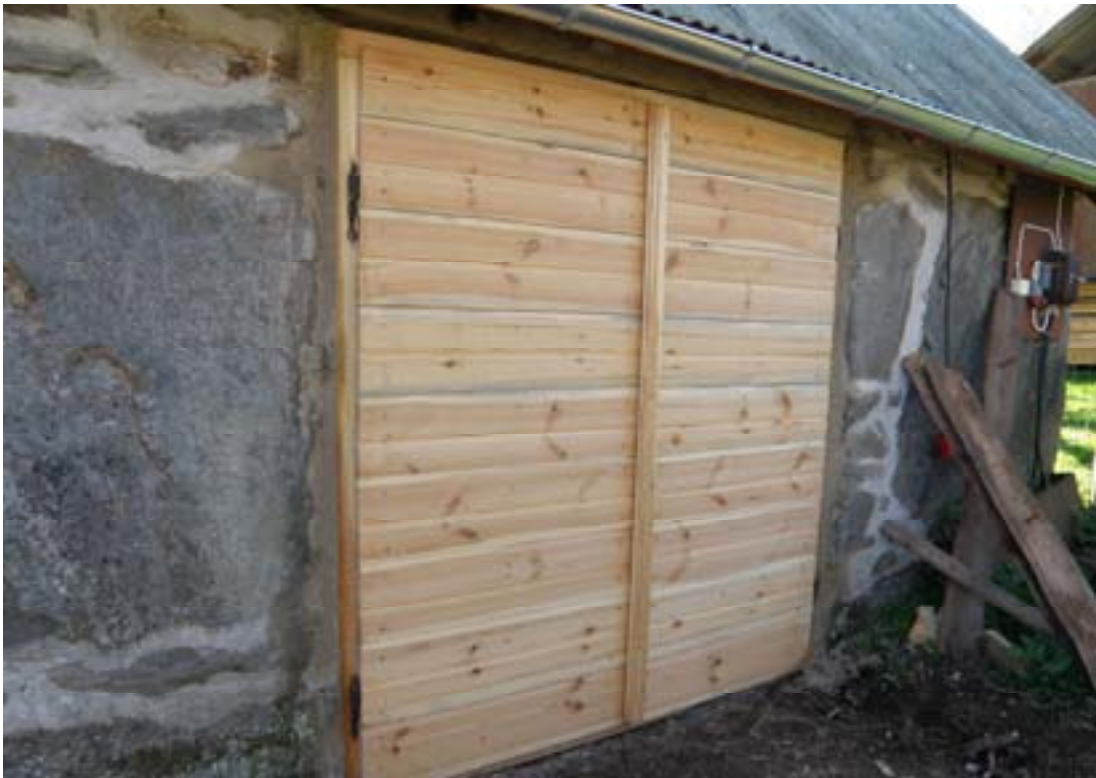
Fig. 9. Ny port monterad.

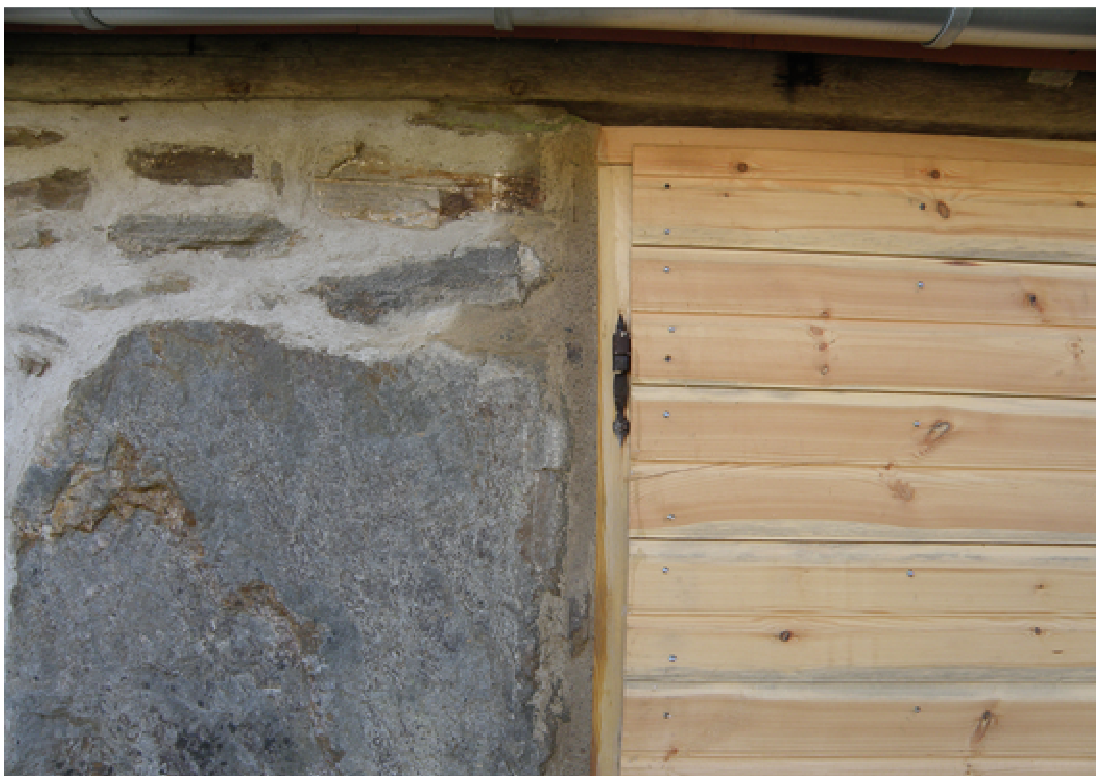
Fig. 10. Nytt gångjärn. Notera kalkbruksfogen.

Portens karm är kilad fast mot murarna och den ovanliggande murremnen. Gliporna mellan mur och karm har tätats med platsblandat kalkbruk (balasten till denna murning togs från ett gammalt sandtag på fastigheten). Målning av panel kommer under sommaren 2012 att utföras av fastighetsägaren (i svart kulör).

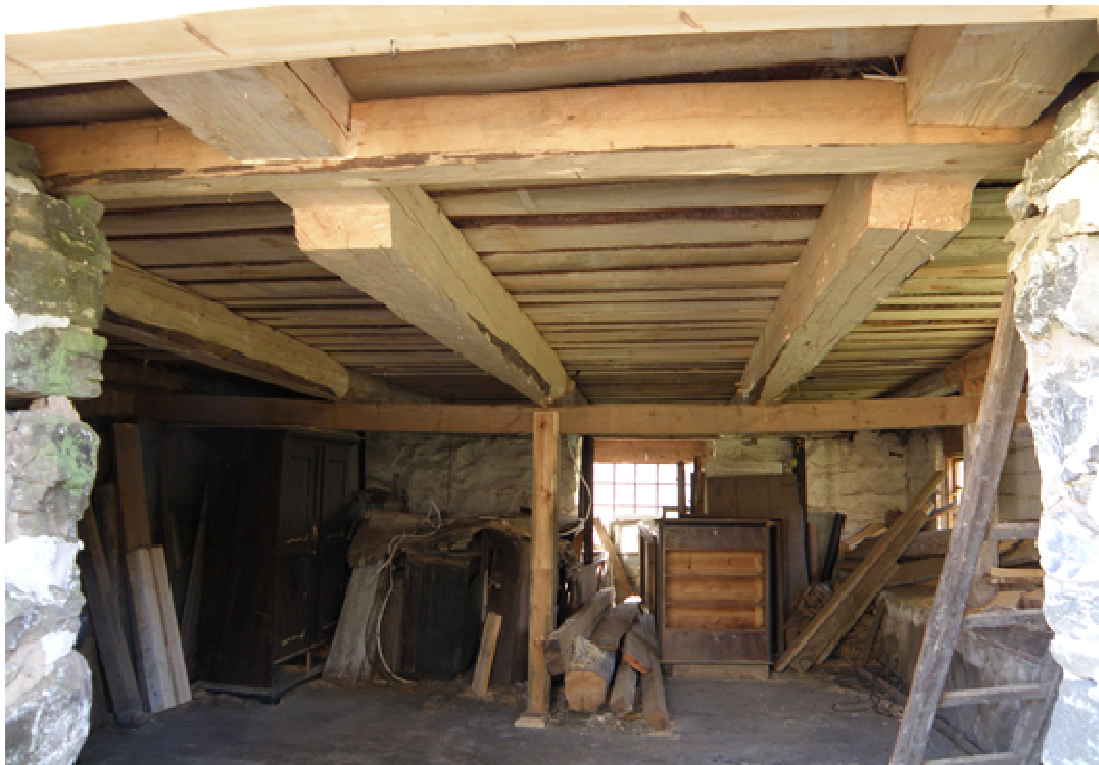
Fig. 11. Nya bjälkar i Hönsbuset.

I samma utrymme har fyra grova takbjälkar, ca 10"x10", skarvats ovan befintlig bärlina och ovan den nya porten har ca 6 meter murrem bytts. Även den mittre stöd Stolpen under bärlinan byttes ut. Nytt timmer kommer från gården och är handbilat på platsen. Skarvarna är utförda som stående bladskarvar. Varje skarv är fäst med två grova ekdubb, vilka är försedda med fyrkantställda skallar (fig. 12).

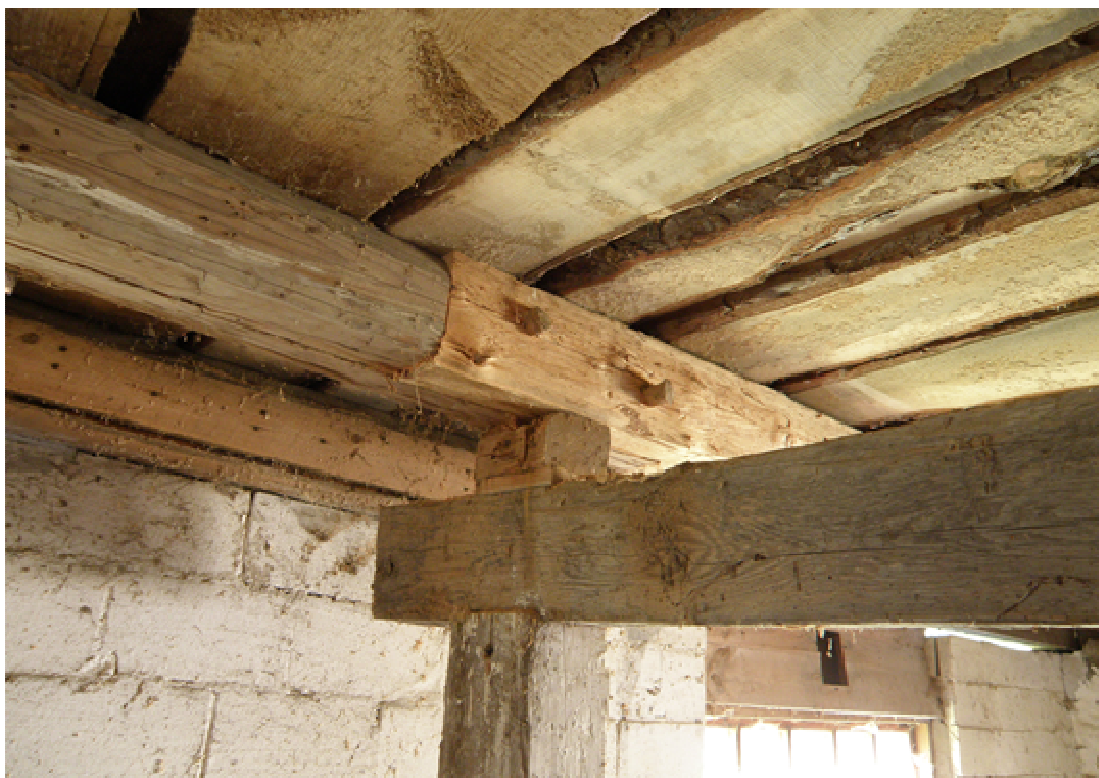
Fig. 12. Den södra bjälken pallades upp på bärlinan likt tidigare utförande.

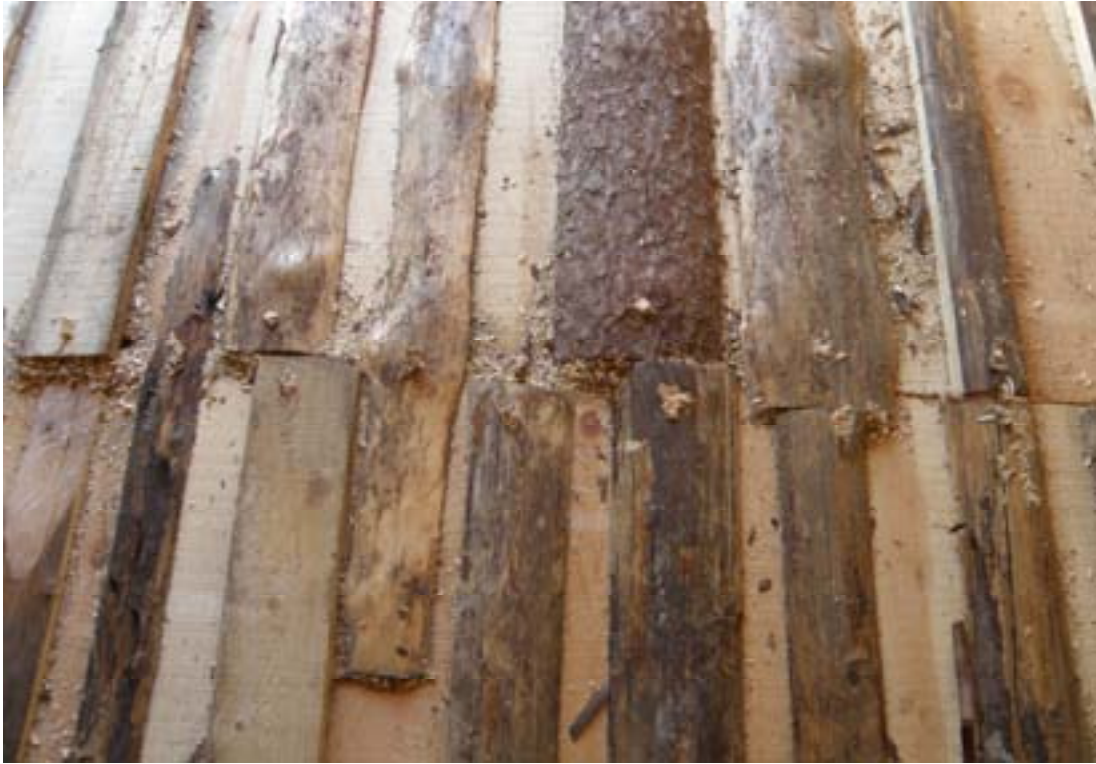
Fig. 13. Nytt golv av granbakar. Notera dubben som fixerar de underliggande plankorna.

Golvet ovan de skarvade takbjälkarna, vilket utgörs av vankantade brädor och ovanpåliggande, fastdubbade bakar, har lagts om till ca 60% (ca 33 kvm). Nytt virke kommer från fastigheten och är platssågat med portabel bandsåg.

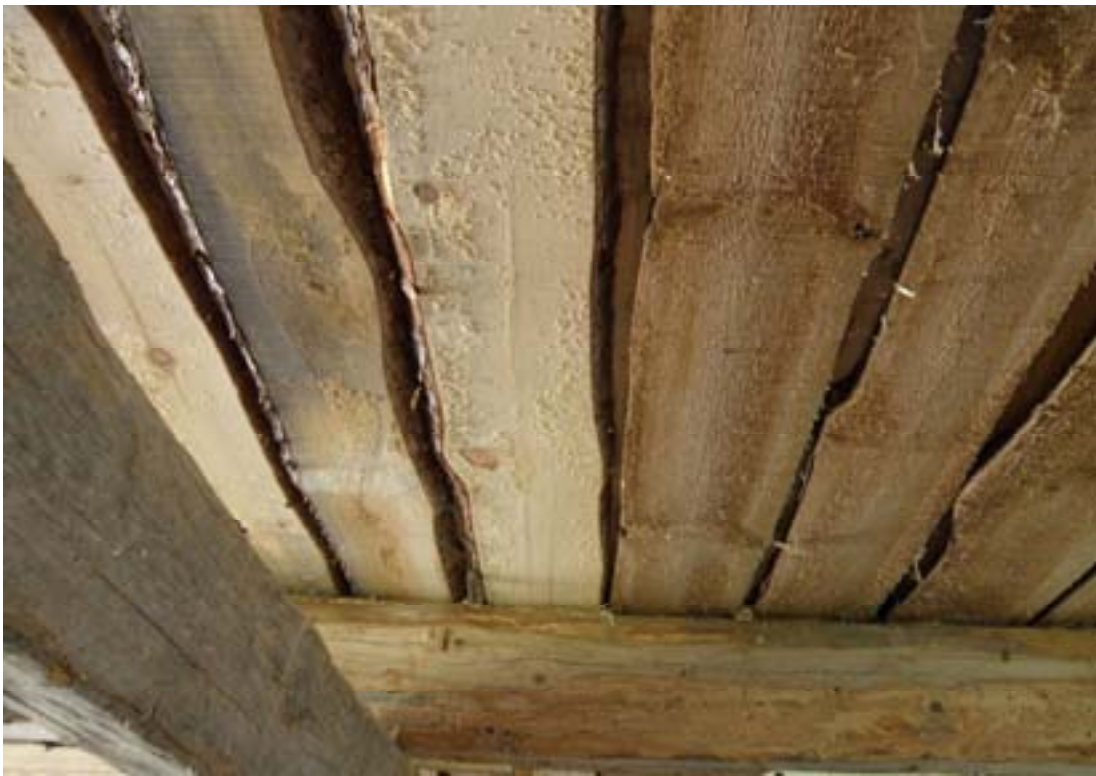
Fig. 14. Nytt golv underifrån.

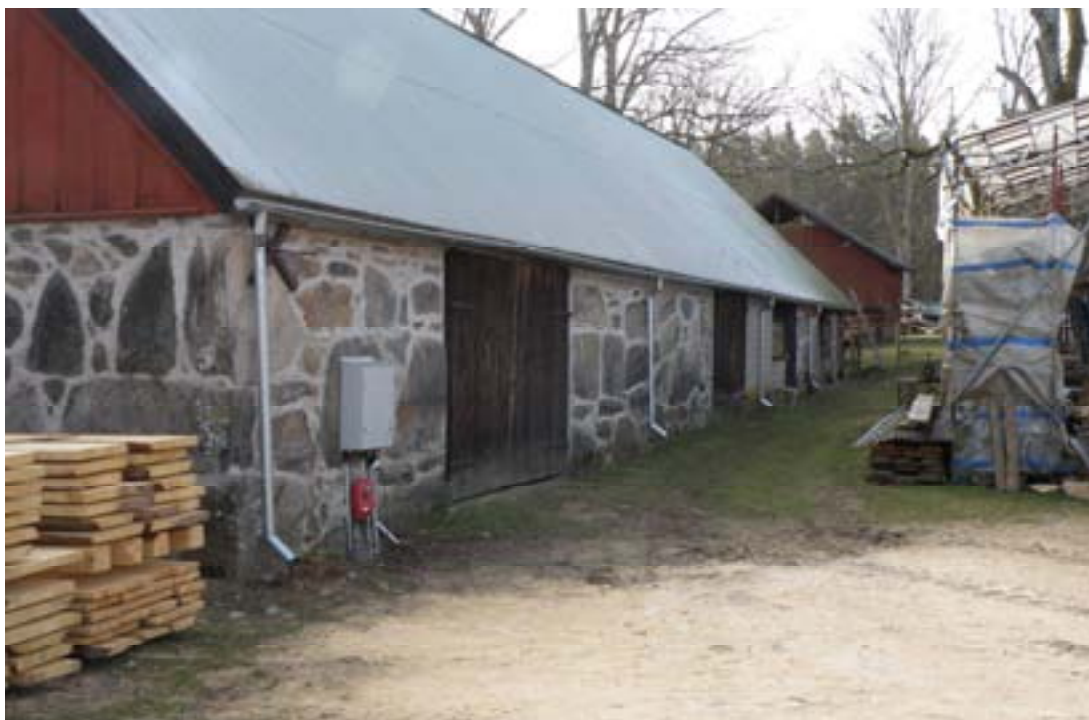
Fig. 15. Hängrännor och stuprör på Östra längans västra fasad.

Inga avvikelser har noterats. Däremot kan det anmärkas på stuprörens placering och vattenutkastarnas tekniska utformning. Ett par stuprör är placerade mitt på både Västra- och Östra längans fasader, vilket till vissa delar förtar upplevelsevärde av stenväggarna. Vattenutkastarna utgörs av raka rör utan vinklade kapningar i ytterändan. Dessutom är de lite väl långa, vilket ger ett aningen konstigt intryck (fig. 15 och 16). Detaljerna påtalades för hantverkaren, vilket motiverade stuprörens placering med att vattenavrinningen inte kunde säkerställas på annat sätt. Alternativet att reducera antalet stuprör var inte genomförbart på grund av de stora takytorna samt att hängrännorna i ena sidan, på grund av fallet, i så fall skulle hamna väldigt lågt ner. Vattenutkastaren skulle dock justeras genom uppslagning av yttre kanterna, vilket också skedde – dock utan någon större förbättring eftersom rörsluten fortfarande inte gjordes sneda. Efter samtal med Länsstyrelsen beslöts att godkänna plåtarbetena eftersom de utgör ett reversibelt inslag på byggnaderna.

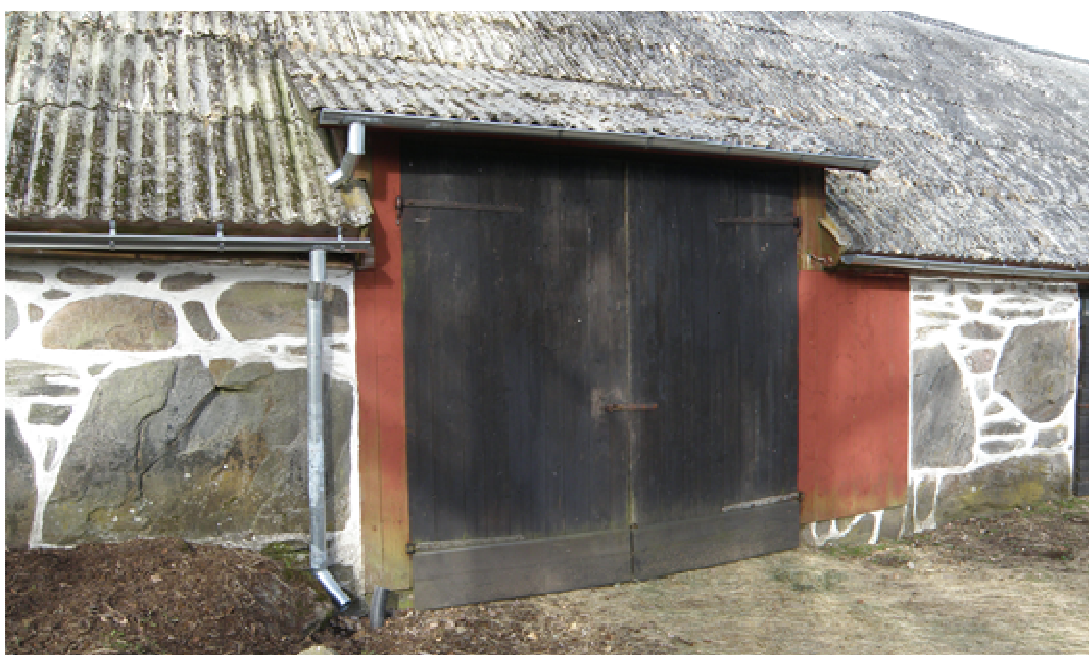
Fig. 16. Östra längans östra fasad. Hängrännanorna i anslutning till den större porten.

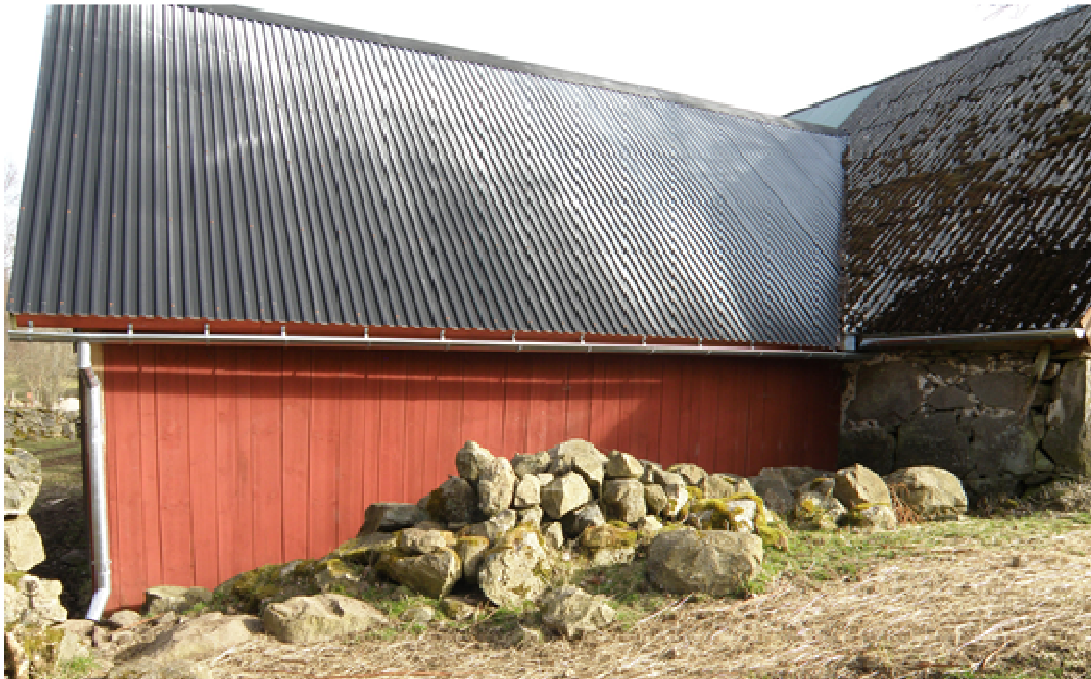
Fig. 17. Östra längans västra fasad. Hängrännan på garagets norra sida.
