Utvändig renovering av Knislinge kyrka

Antikvarisk medverkan, 2012

Rapport 2012:20

Antikvarisk medverkan, 2012
Knislinge, 1076
Östra Göinge Kommun
Skåne län

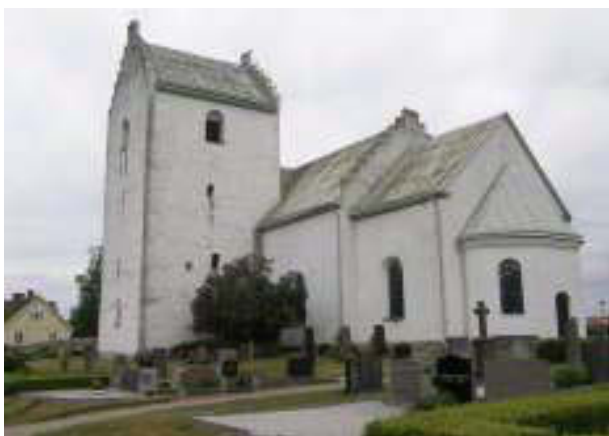
Knislänge kyrka före renoveringen 2012. Fasaderna var starkt smutsade och algbevuxna, framförallt på södra och västra sidorna.

Fasaderna har rengjorts genom så kallad JOS-blästring med styrka 3-4 bar, sedan har de sköljts, algskyddsbehandlats med natriumhypokloridlösning samt hetvattentvättats. JOS-blästring innebär att fasaden blästras med dolomitmarmorkross som blandas med vatten i blästers munstycke. Denna sand är mjukare än, och orsakar inte samma skador som, vanlig blästersand. Innan start utfördes en provblästring på tornets västra fasad. Fasaderna var mycket hårt smutsad och blästringen bedömdes fungera för rengöring, utan att skada putslagret mer än nödvändigt.

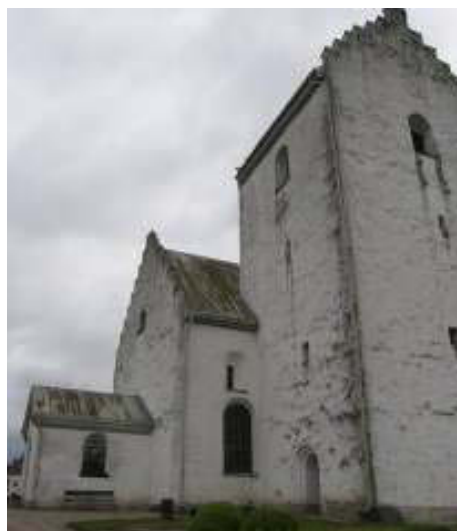
Det galvaniserade plåttaket från Kallinge lades år 1901. På bilden till vänster syns hur plåten är märkt med Oscar II emblem.

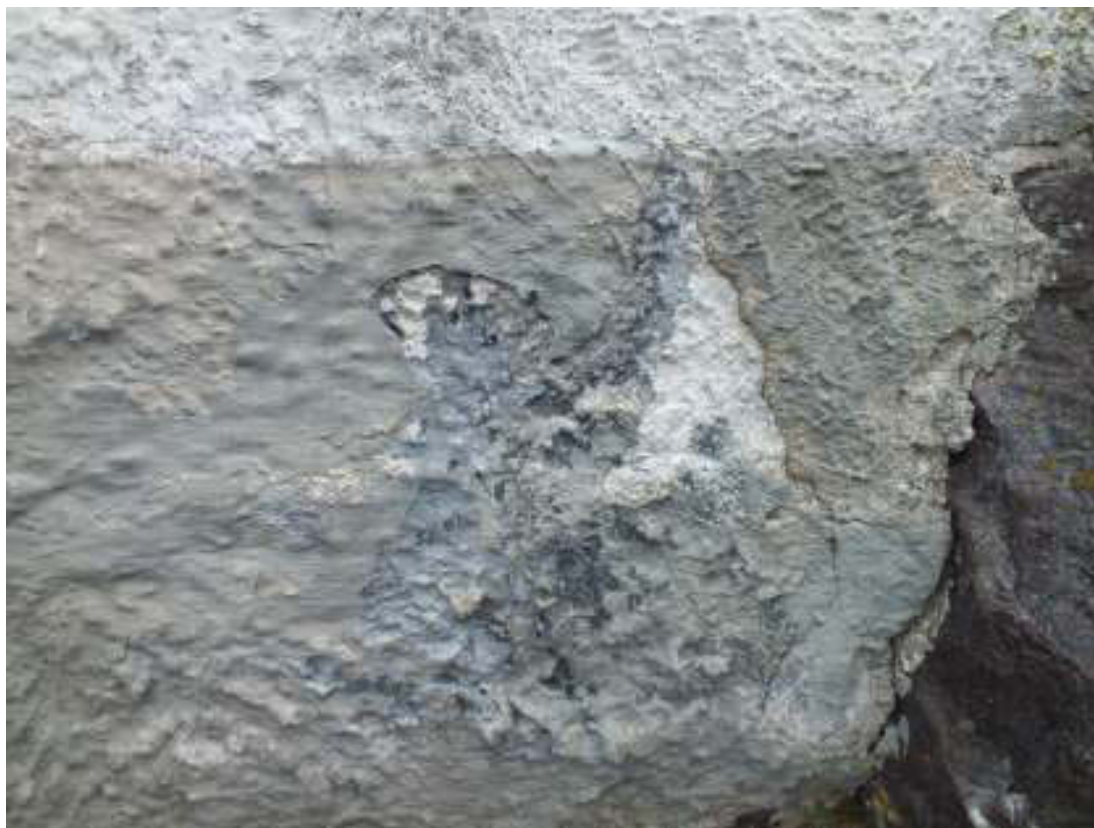
På sockeln kring tornet finns minst tre lager färg i grå till gråblå toner.

Tornet har under åren haft en målad sockel. Minst tre lager färg i grå till gråblå kulör återfanns. Sockeln kommer att målas under våren 2013. Även sakristian har haft målad sockel.

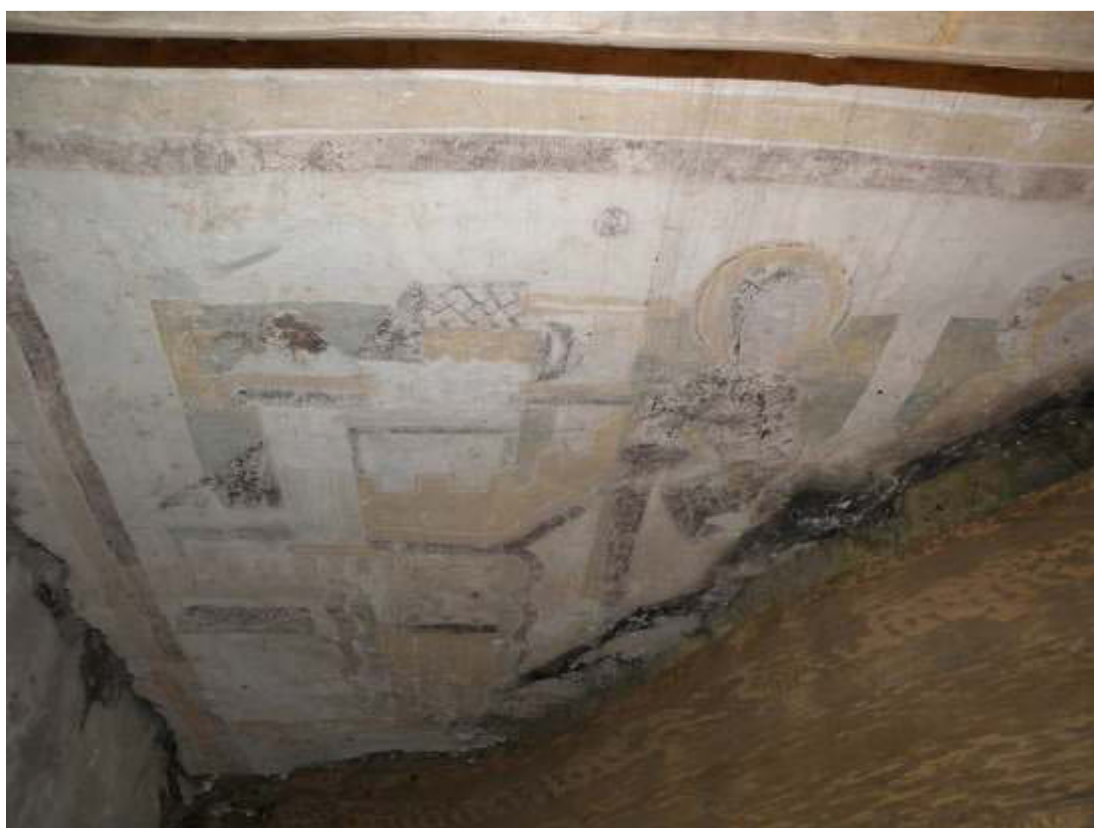
De romanska målningarna ovan valven i Knislinge kyrka har skyddats under renoveringen.

I samband med takreparationerna har de romanska kalkmålningar som finns ovan valven i kyrkan besiktigats av konservator Herman Andersson samt täckts in efter dennes anvisning för att skyddas under byggtiden. Besiktningen påvisade bl.a. viss svartmögelpåväxt. Församlingen har ansökt om tillstånd att genomföra en förundersökning för att ta fram ett åtgärdsprogram för målningarna.

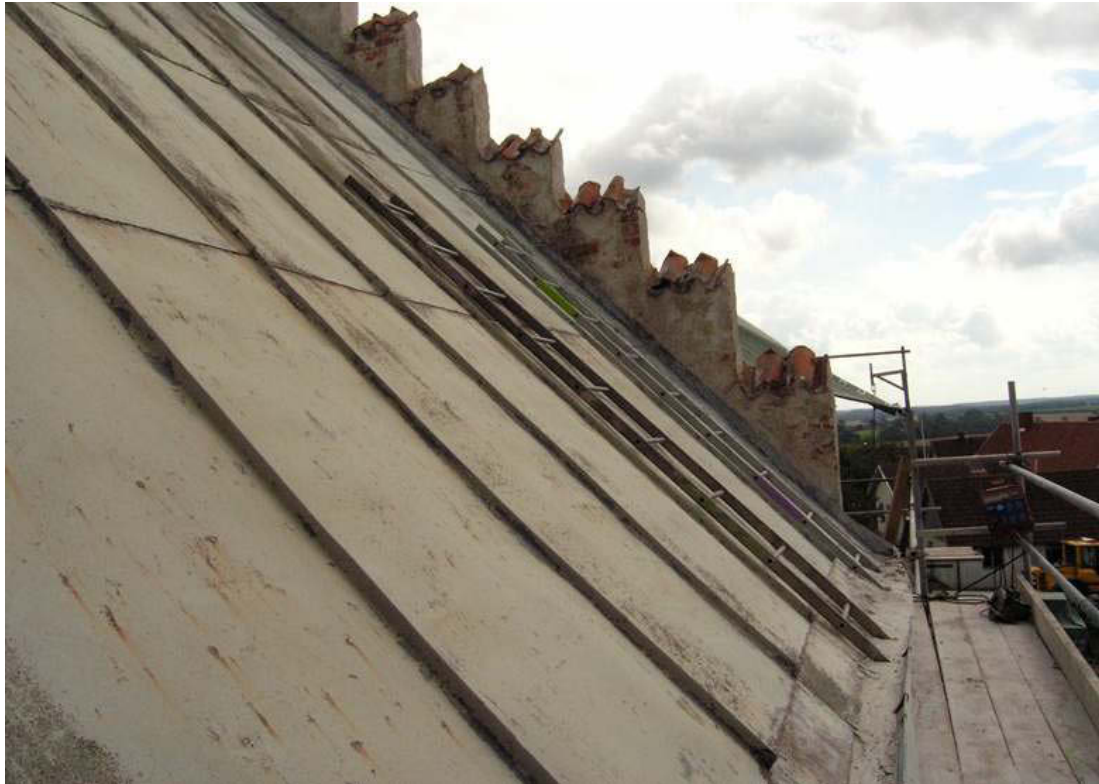
Den övre bilden visar del av plåttaket från 1901. Plåten låg på gles svall. Den nedre bilden visar för Knislinge kyrka typiska rötskador i takstolsfoten samt rötskador på takstolsbenens övre delar, dessa ytor har sannolikt blivit ansamlingsytor för bl.a. kondensvatten vilket säkerligen bidragit till skadorna.

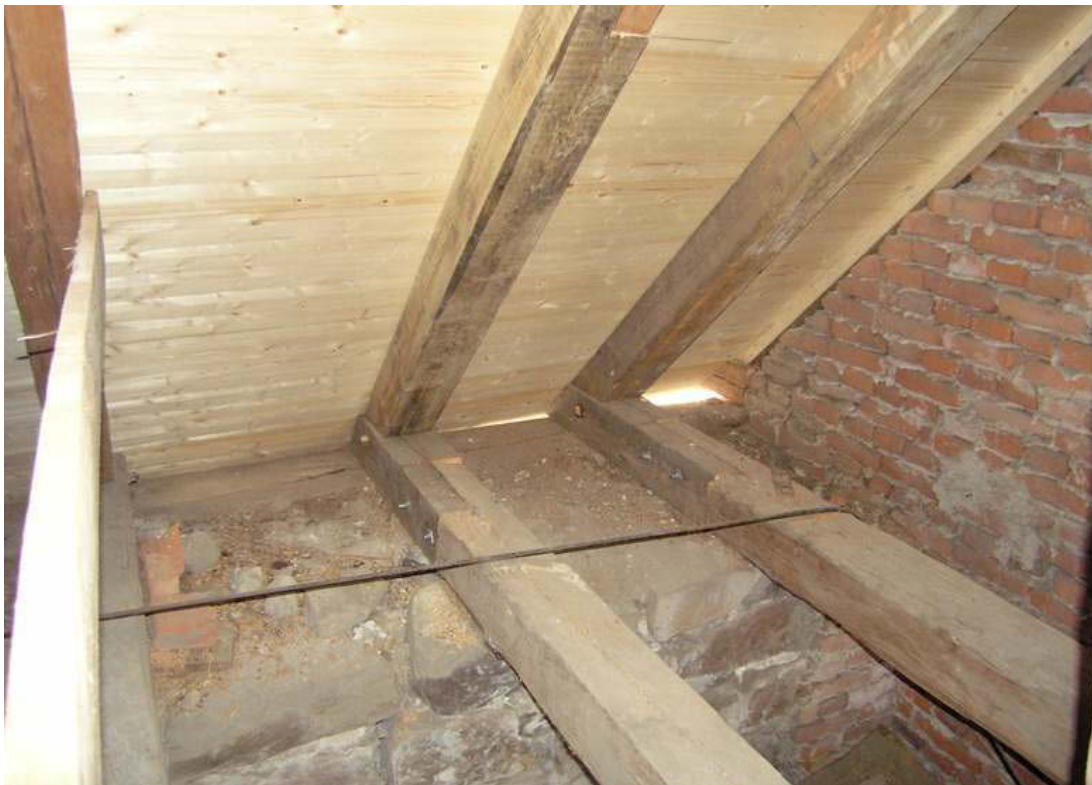
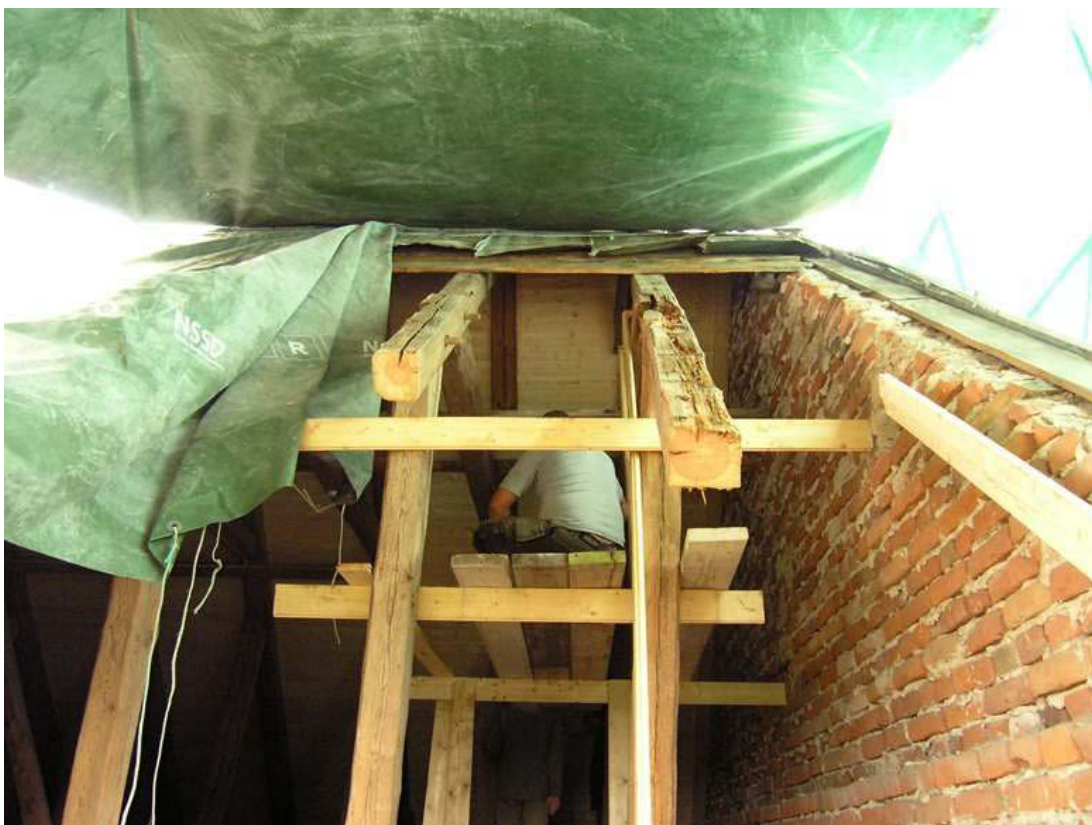
Den övre bilden visar lagningar av takstolsfötter på korets norra mur. Den nedre bilden visar skadade takstolar som kapats för att skarvas med friskt virke, även denna bild tagen över koret.

Den befintliga skivtäckningen av målad galvaniserad 800 mm bred och 1800 mm lång plåt samt taksvallen har rivits. Likaså plåttäckningar på tornets trappstegsgavlar. Skador på takstolar och remstycken visade sig vara av större omfattning än man beräknat. Lagningar av takstolar och remstycken har skett med furuvirke i samma dimensioner som ursprungligt. Vid någon enstaka lagning av remstyckena har ek använts. Virket har lagats halvt i halvt och sammanfogats med genomgående bult.

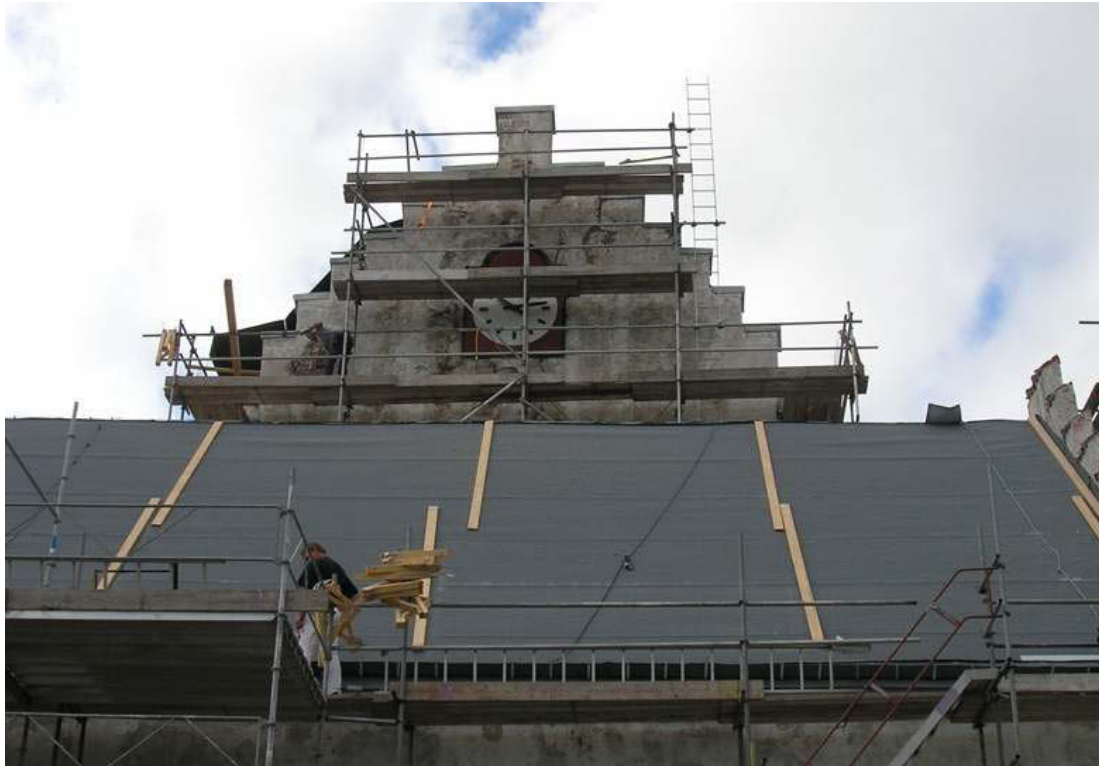
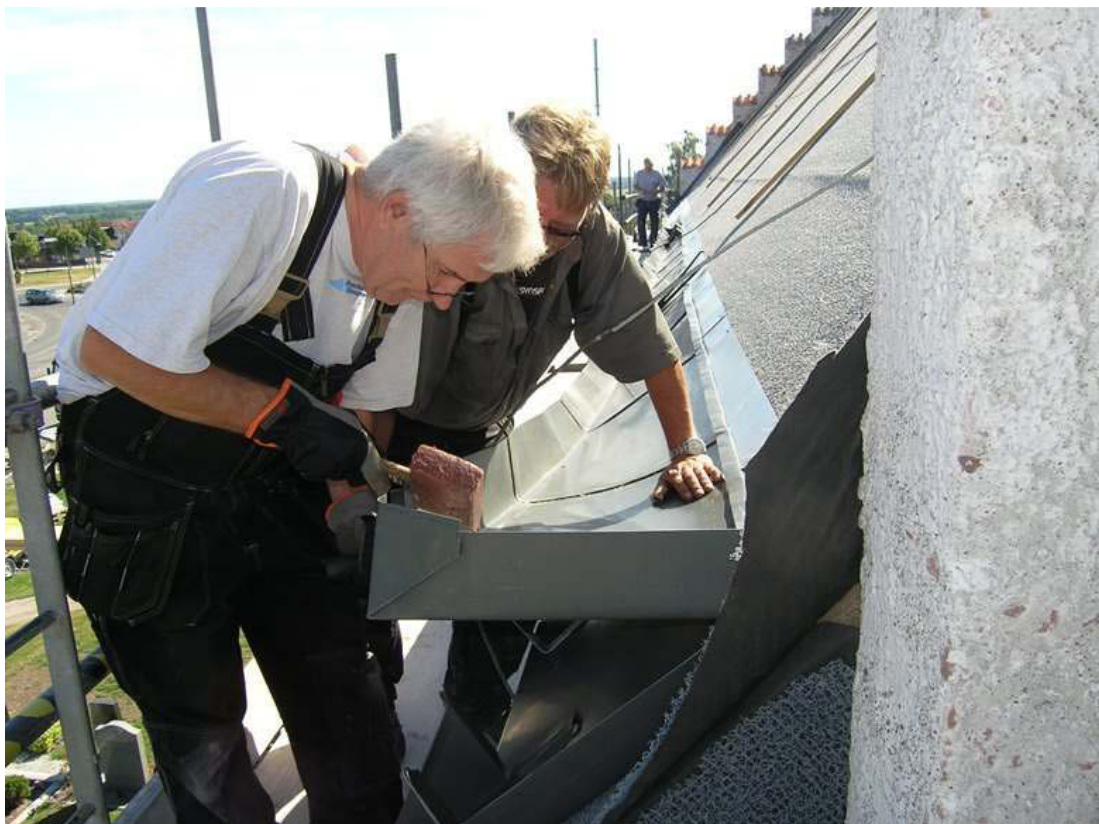
Bilden ovan visar taken med Vapo-zink underlagspapp. Den nedre bilden visar tillverkning av fotränna till länghuset.

Efter att ny, tät, svall av råspont lagts på takstolarna har taket klätts med Vapozink underlagspapp från Rheinzink. Pappen skall enligt uppgift vara diffusionsöppen och ytan är belagt med ett ”krull” av plast vilket bidrar till en luftspalt mellan papp och plåt. Taket har sedan täckts med skivtäckning, utan förskjutna skarvar, med Reinzinks förpatinerade zinkplåt. Plåtskivornas mått är 530x1800 mm enligt dagens standard, enligt uppgift håller dagens plåt inte för de större formaten. Förpatineringen innebär att plåten sänkts ned i ett syrabad med bl.a. koppar vilket gör att nedbrytningen av zinkytan påskyndas och man slipper den blanka yta som plåten annars får i ett antal år. Plåten får en mycket jämn och enhetlig, och i detta fall, grafitgrå kulör vilket gör att taket ger ett kompakt och lite tungt intryck. På tornet har en taklucka samt säkerhetsanordning vid taknock inte genomförts.

Nya fotrännor har gjorts längs takfoten på samtliga takfall och nya stuprör har tillverkats efter tidigare befintlig modell och i samma plåt som till taken.

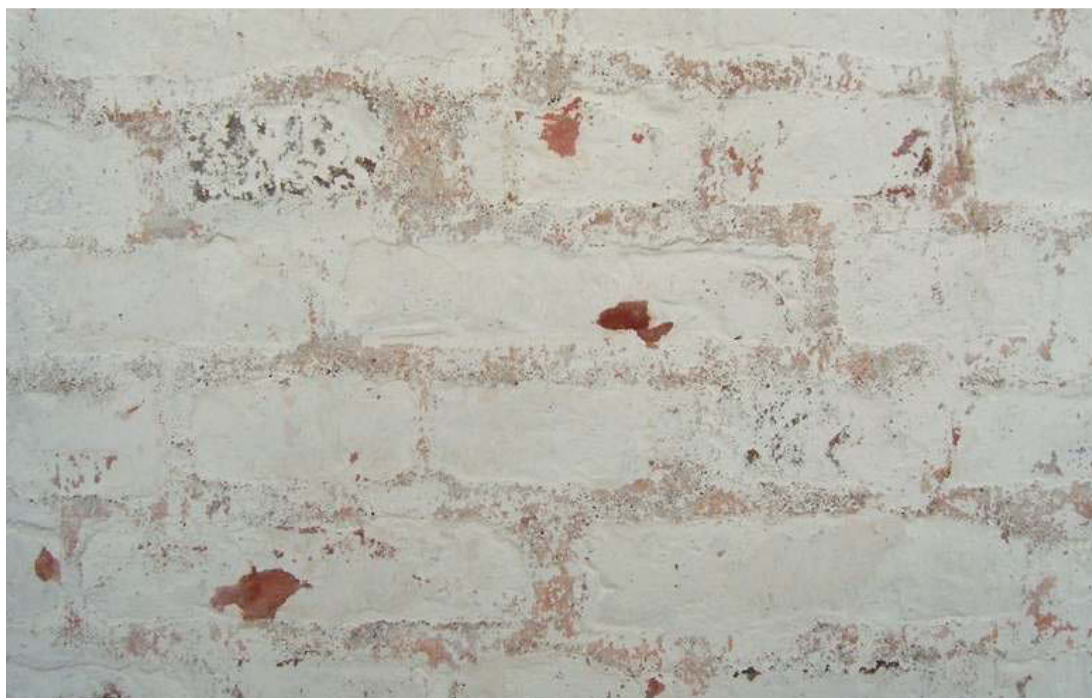
På sakristian bryter den sannolikt ursprungliga färgsättningen igenom kalkavfärgningen. Sakristians fasad har rengjorts varsamt, färglagren stabiliserats genom kalkvattnig och sedan har samma avfärgning gjorts som på övriga kyrkan.

På sakristian, som enbart varit vitkalkad ovanpå den ursprungliga tegelröda kulören, har blästring inte skett. När man insåg att den ursprungliga färgsättningen låg mycket ytligt under den befintliga vita, som på grund av detta förhållande även visade på dålig vidhäftning till underlaget, valde man att behandla denna del mer varsamt. Här har fasaderna varsamt rengjorts genom borstning och sköljning. Efter att ha stabiliserat befintliga färglager med kalkvatten i tre strykningar har sakristians fasad avfärgats med samma färg och kulör som övriga kyrkan. Man får vara beredd på att problemet med dålig vidhäftning kommer att kvarstå och att just sakristian kan behöva kalkstrykas oftare än kyrkans övriga fasader.

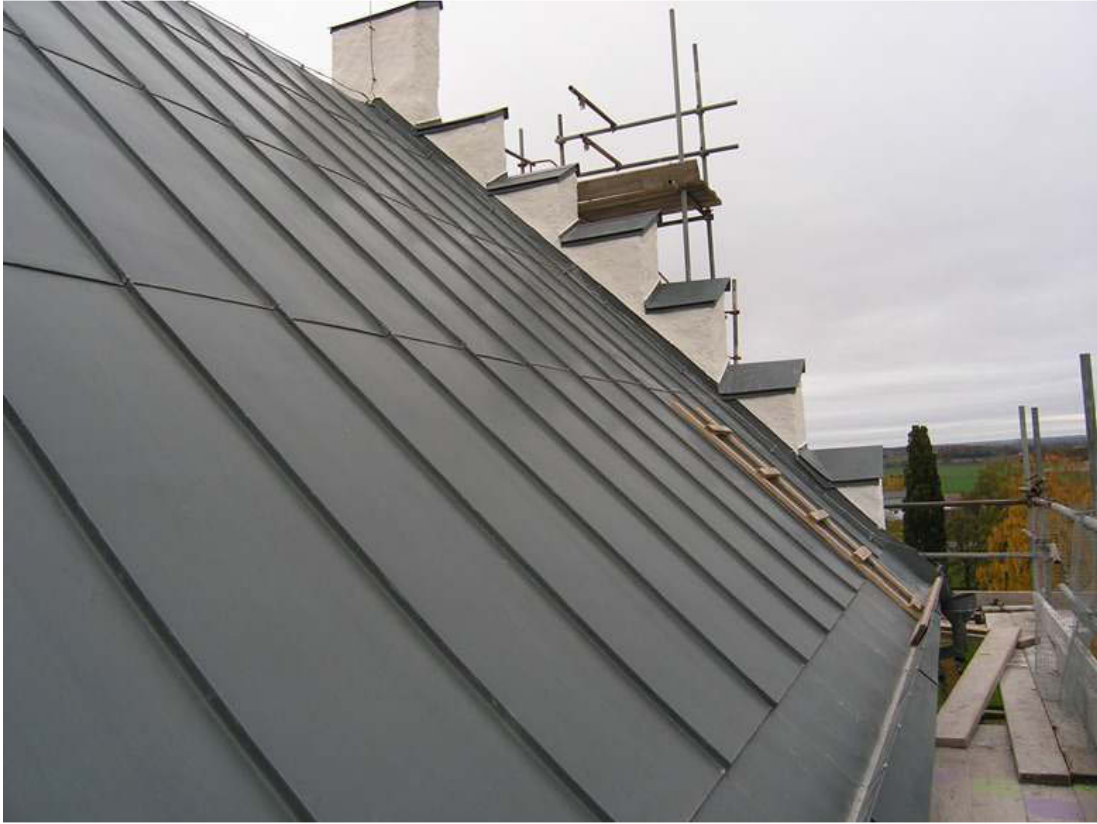
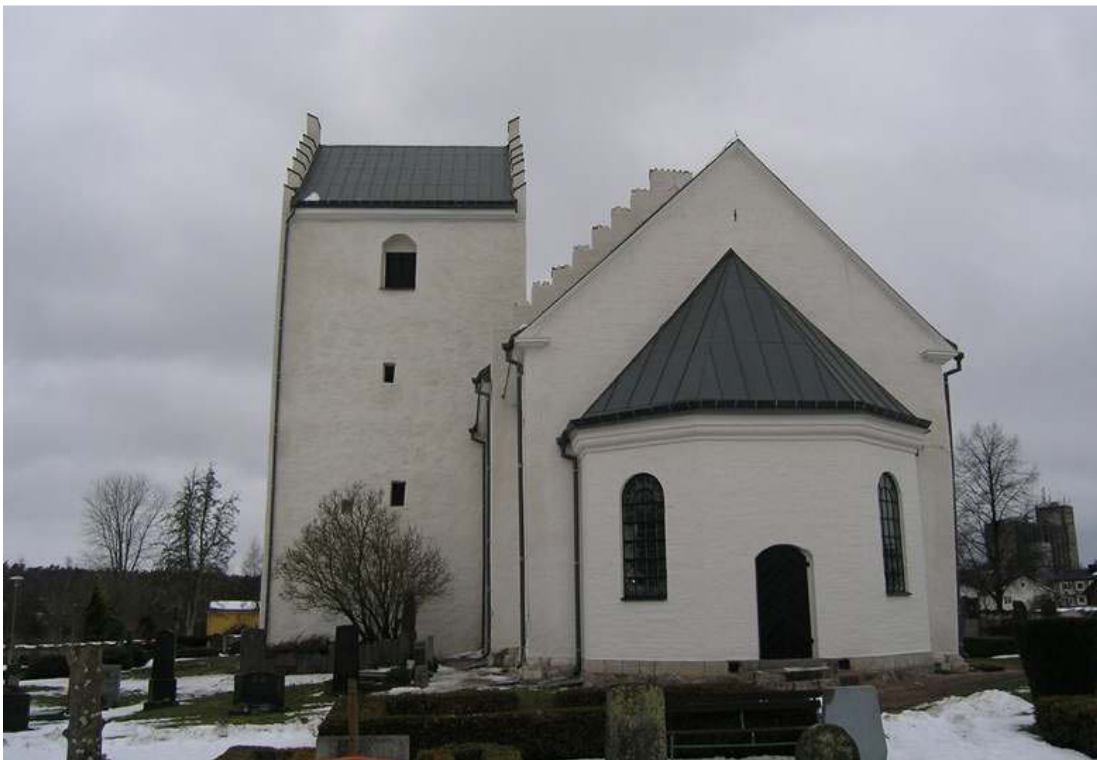
Övre bilden visar det färdiglagda plåttaket samt plåttäckningar på tornets trappstegsgavel. Den nedre bilden visar kyrkans östra fasad efter färdigställd renovering.

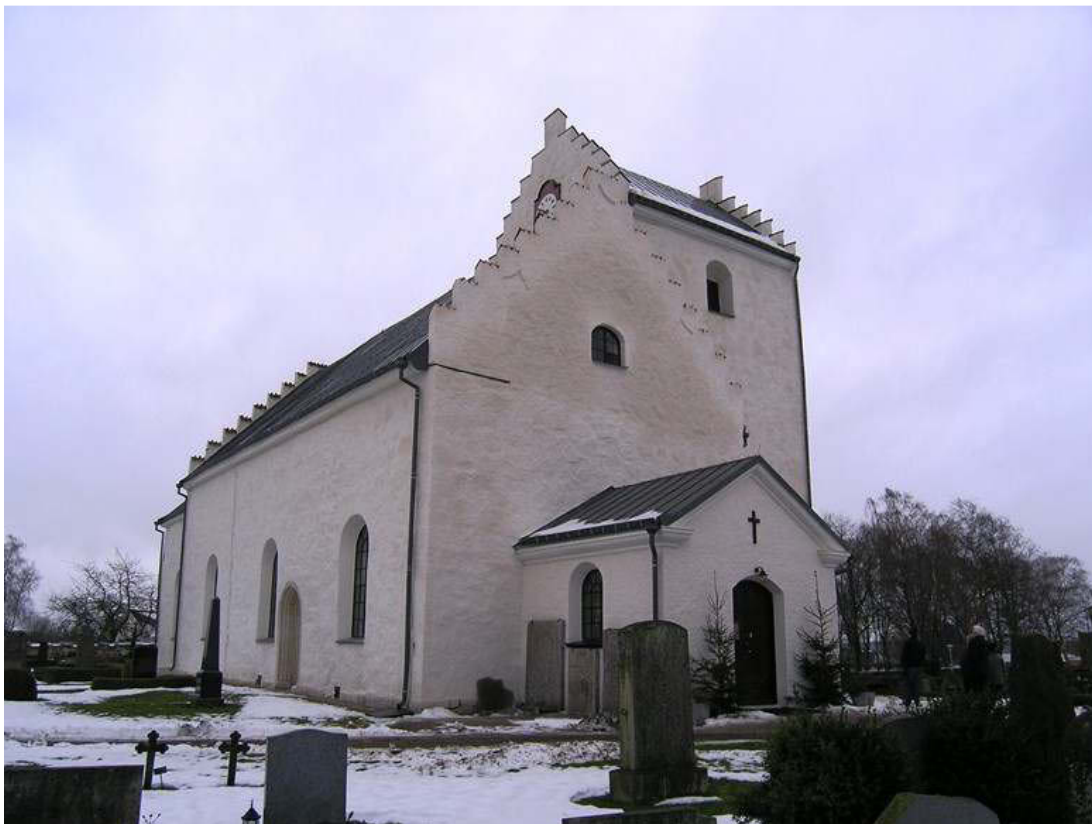
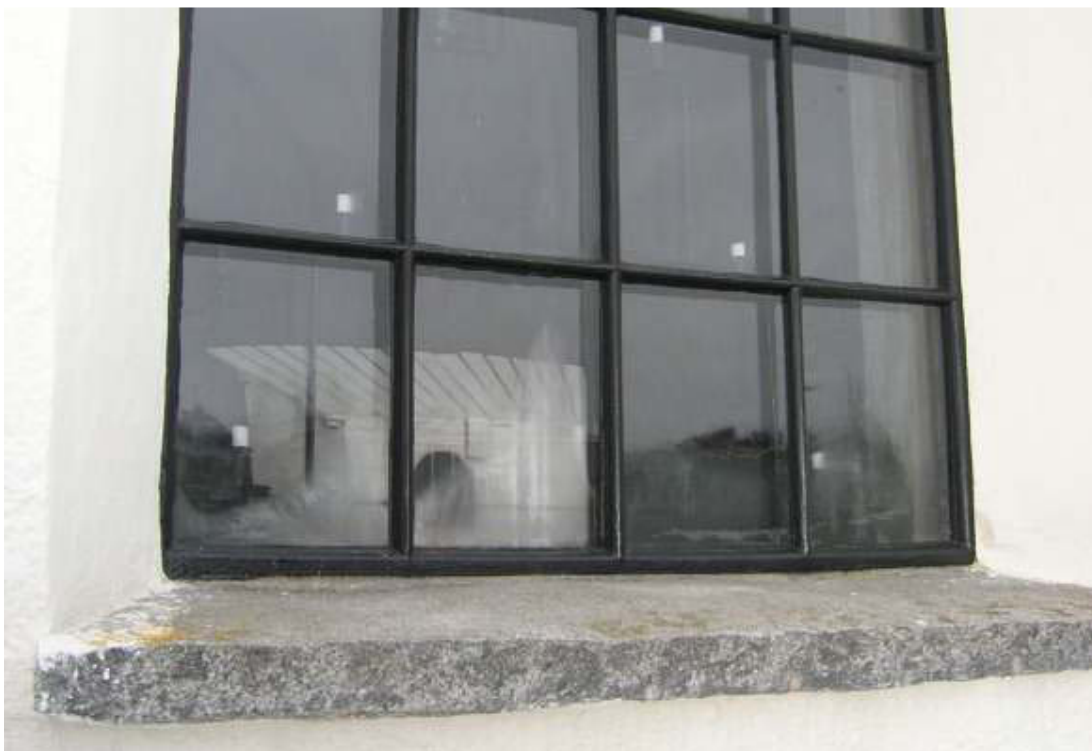
Den övre bilden visar kyrkans norra och västra fasader efter färdigställd renovering. Den nedre bilden visar ett av de ommålade gutjärnsfönstren på norra fasaden.

Gjutjärnsfönstren har skrapats, rengjorts och målats med Beckers metallgrund och täck i svart kulör likt befintligt. Fönstren hade tidigare målats med ett modernt färgsystem. På grund av tillkommande arbeten och kylig väderlek kommer fönstren att strykas en andra gång under våren 2013.

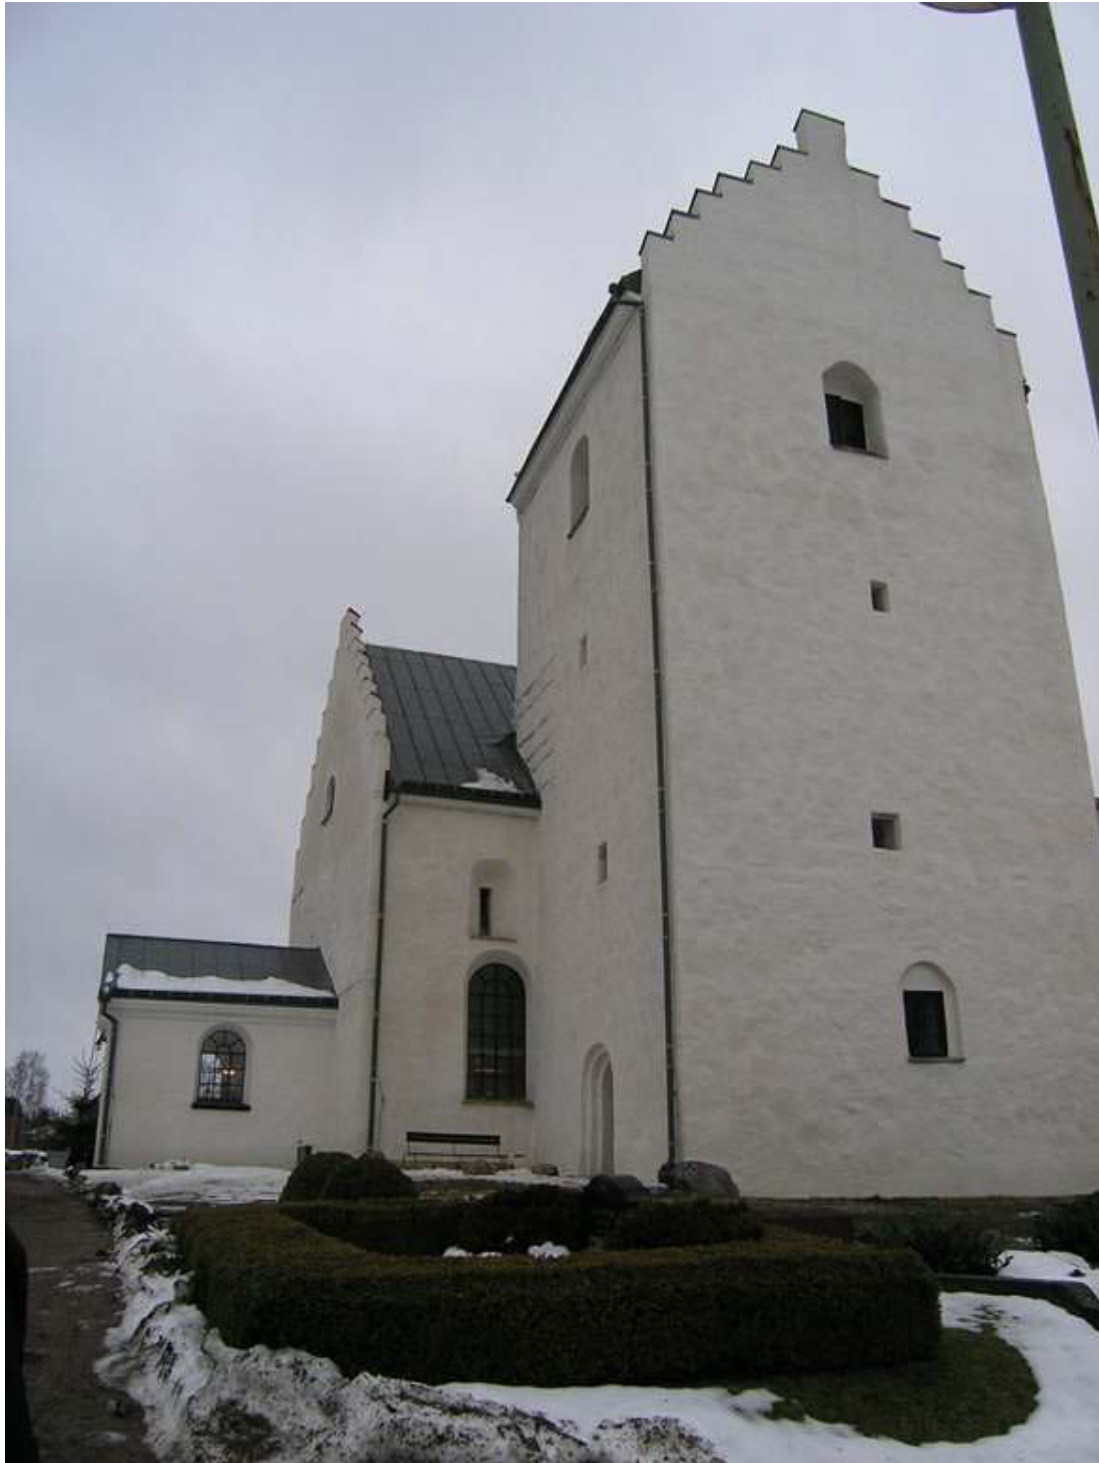
Del av kyrkans södra fasad. Lagningen av tornmuren syns i anslutningen till långhusets tak.

Rostskyddsmålning av smide, som dragjärn, har gjorts med blymönja. Dessa har sedan målats med Beckers metallgrund o täck i svart kulör, undantaget de förstärkningar med plattband som gjorts vid den akuta murskadan på tornet. Där har järnen målats in i samma kulör som fasaden.

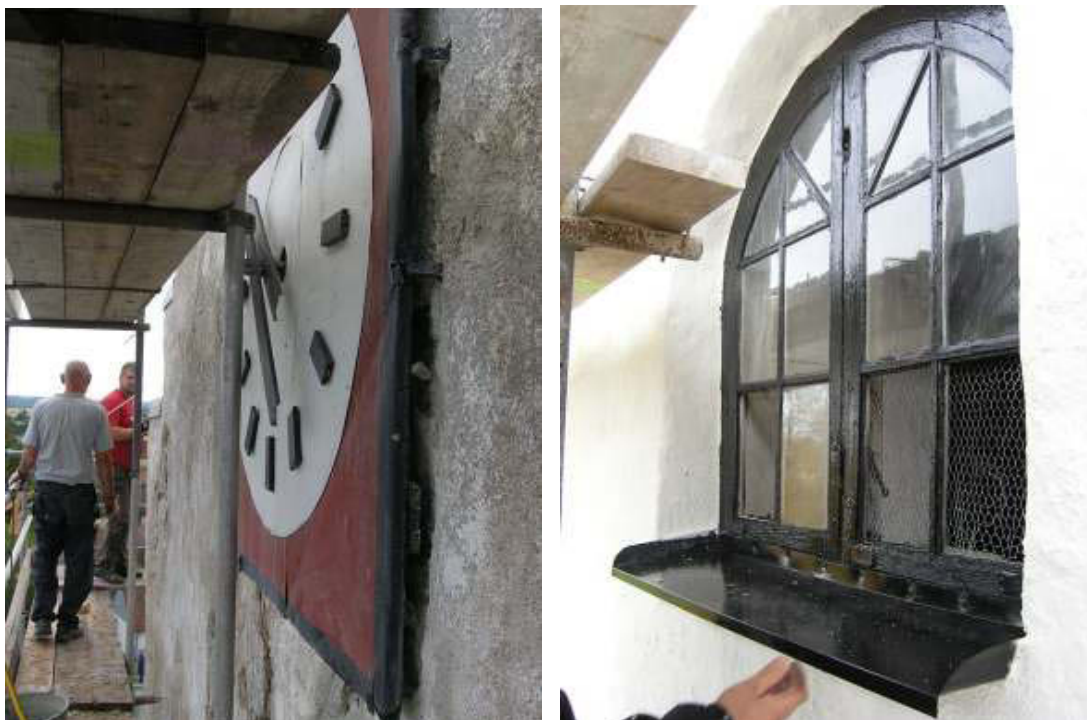
Bilden t.v. visar urtavlan med utbytta visare samt markörer för timmar. T.v. ett av de nyrenoverade fönstren.

Urtavlan på tornets norra fasad är utförd i målad plåt på ett ramverk av trä. Denna har målats likt befintligt med Beckers Metallgrund och täck i röd, respektive svart, kulör. Urtavlan är äldre, eventuellt från 1922. Det finns en uppgift om att urtavlan nyttillverkades vid detta tillfälle. Vid närmare undersökning visade den sig ha haft en förgylld ram. Vid okänd tidpunkt har visare och siffror bytts ut.

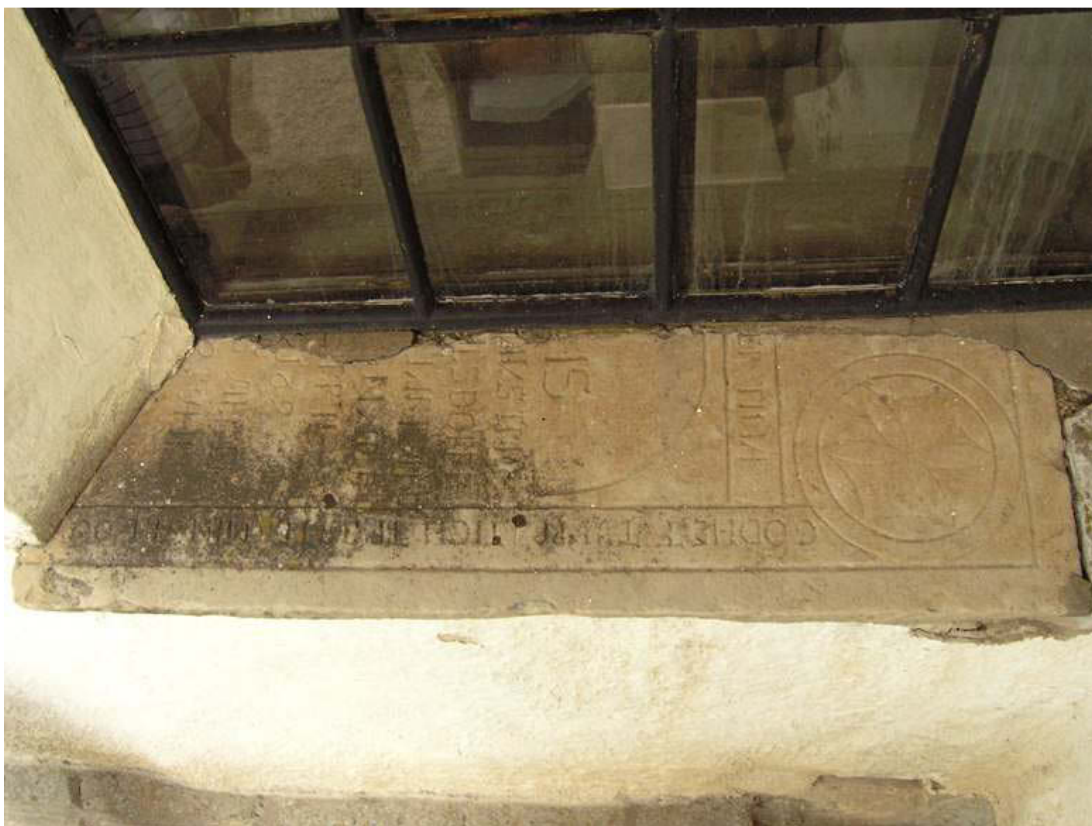
Solbänken på bilden är en återanvänd gravhäll som kommer att åtgärdas av konservator under våren 2013.

Solbänkarna har inte åtgärdats. Solbänken i sydväst, som tillverkats av en återanvänd gravhäll kommer att åtgärdas av konservator under våren 2013, för övriga behöver en lämplig åtgärd föreslås. Diskussioner har förts om att fräsa ett spår i solbänkarnas underkant i den del som skjuter utanför fasaden för att på detta sätt skapa en droppnäsa och undvika alltför mycket rinningar på fasaden. Rinningar är särskilt rikt förekommande på norrsidan och så det kan vara en rimlig åtgärd där. I söder är dock solbänkarna spruckna vilket ger tillfälle för vatten att tränga in och återigen skada fasaden. Regionmuseet vill uppmana samfälligheten att snarast ta fram åtgärder samt ansöka om tillstånd för åtgärder på solbänkarna.
