Månstorps gavlar – Skadeinventering

Dokumentation, 2012

Rapport 2012:23

Dokumentation, 2012
Västra Ingelstads socken, 1403
Skåne län

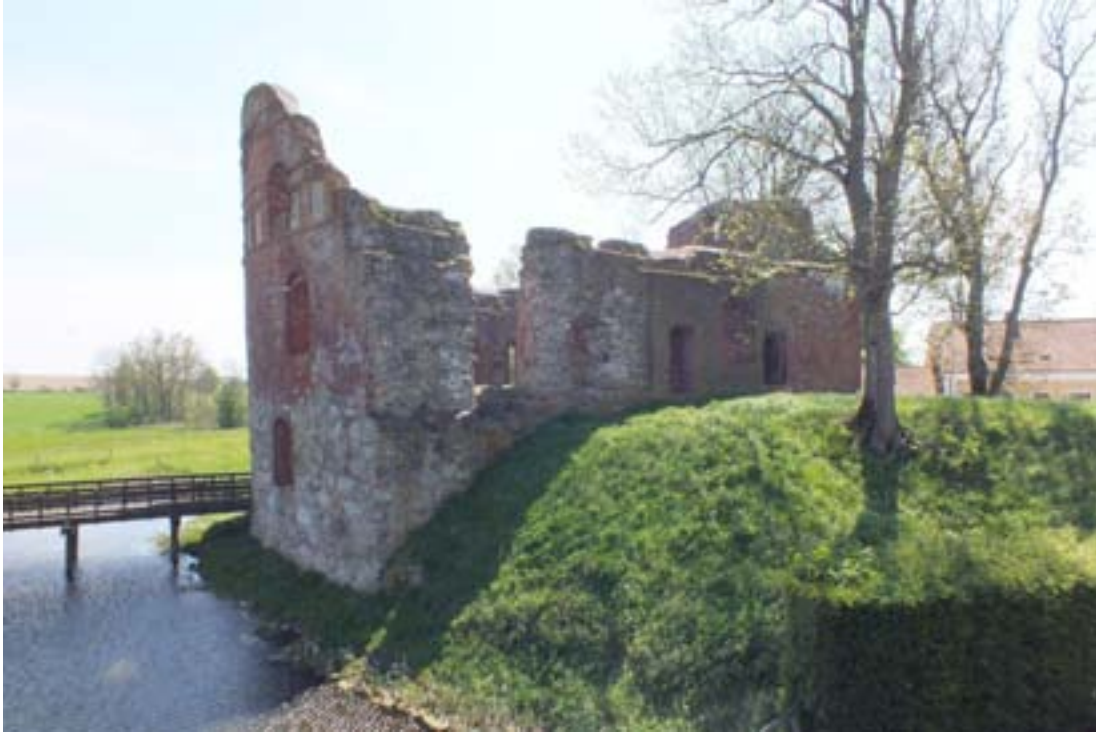
Norra fasaden.

Den östra delen av fasaden består av en nedre gråstensmur murad med stora gråstenar. Denna del av fasaden är i gott skick. Den övre delen av muren består av en skalmur där det yttre murskalet saknas och murkärnan av gråsten och tegel är blottad. På sina ställen har fogbruket vittrat eller fallit bort så att stenar hotar att falla ned. (För skadebeskrivning se även bild 1 bilagan.)

Gråstensmuren i första våningsplan längst i väster är i gott skick. Tegelfasaden mot väster är i relativt gott skick med en del bortfallna fogar eller vittrande fogbruk. Upptill längs murkrönet syns vita utfällningar.

Öppningarna i norra sidan är täckta med betong i murhyllan, eller fönsterbänken, under valvet. Här syns en del sprickor och lösa partier och en del växtlighet har fått fäste. I valv och sidomurar syns en del vittrat tegel och saltutfällning samt fogbruk saknas på sina ställen. Det rör sig om mindre skador. Större skador syns i den östra öppningen som saknar valvöverbyggnad och är mer utsatt för väder och vind. Fogbruket är löst och smuligt. Här syns också en del lösa stenar. Mycket nedfallen sten ligger också nedanför samma murparti. I öppningens södra mursida syns en spricka.

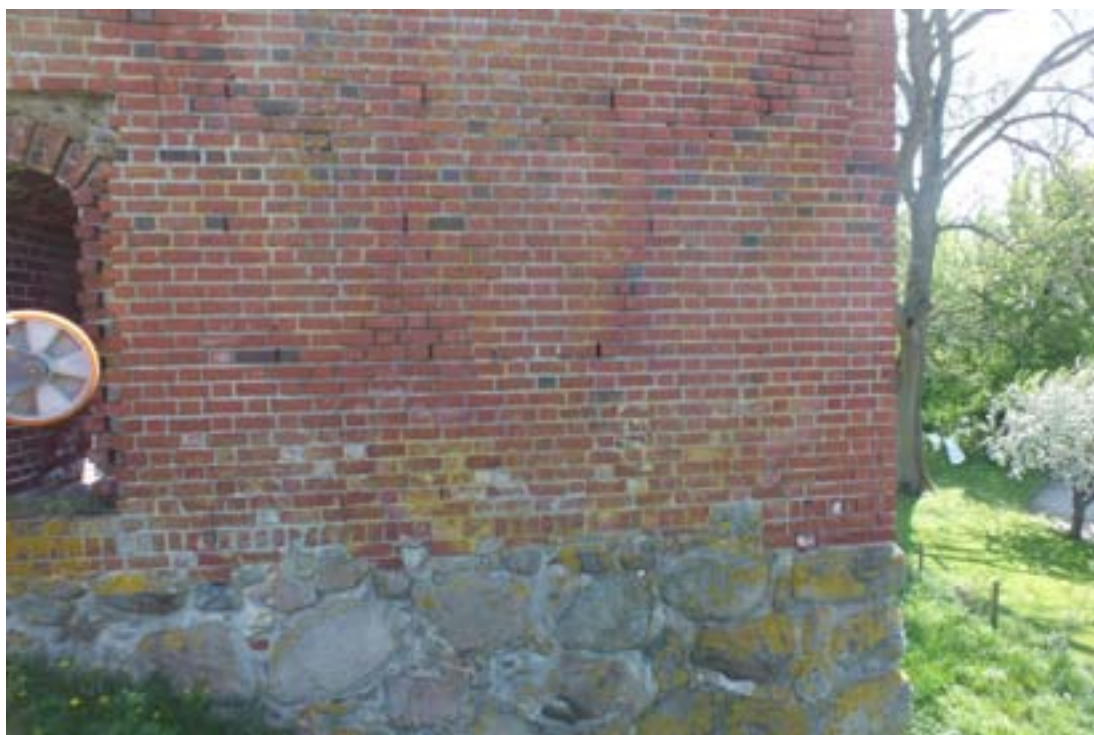
Norra fasadens västra del består av ett skalmurverk med en äldre gråstensmur underst och över detta syns ett modernt tegelskal. En del fogbruk saknas i murverket.

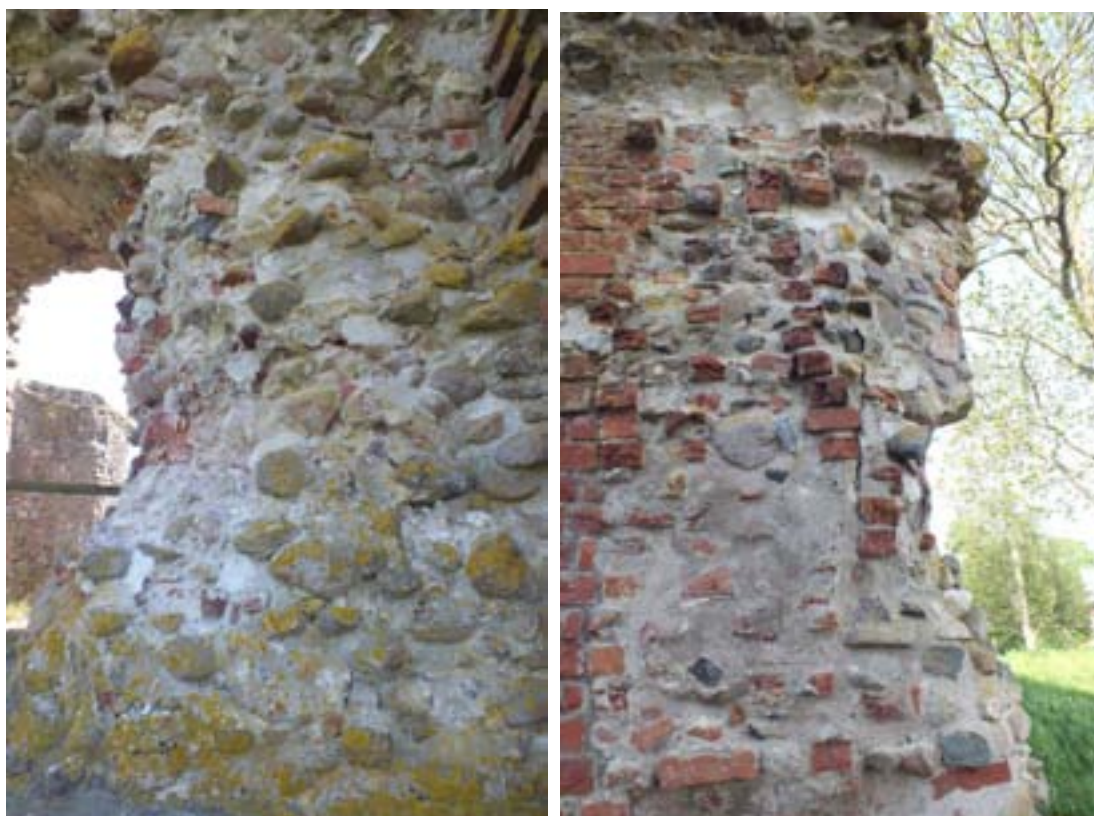
Intill östra öppningen, norra fasaden, finns omfattande vittring i fogbruk och tegelsten längs västra kanten. Sten lossnar och faller ned. Den högra bilden visar öppningens västra mursida. En spricka löper längs norra kanten.

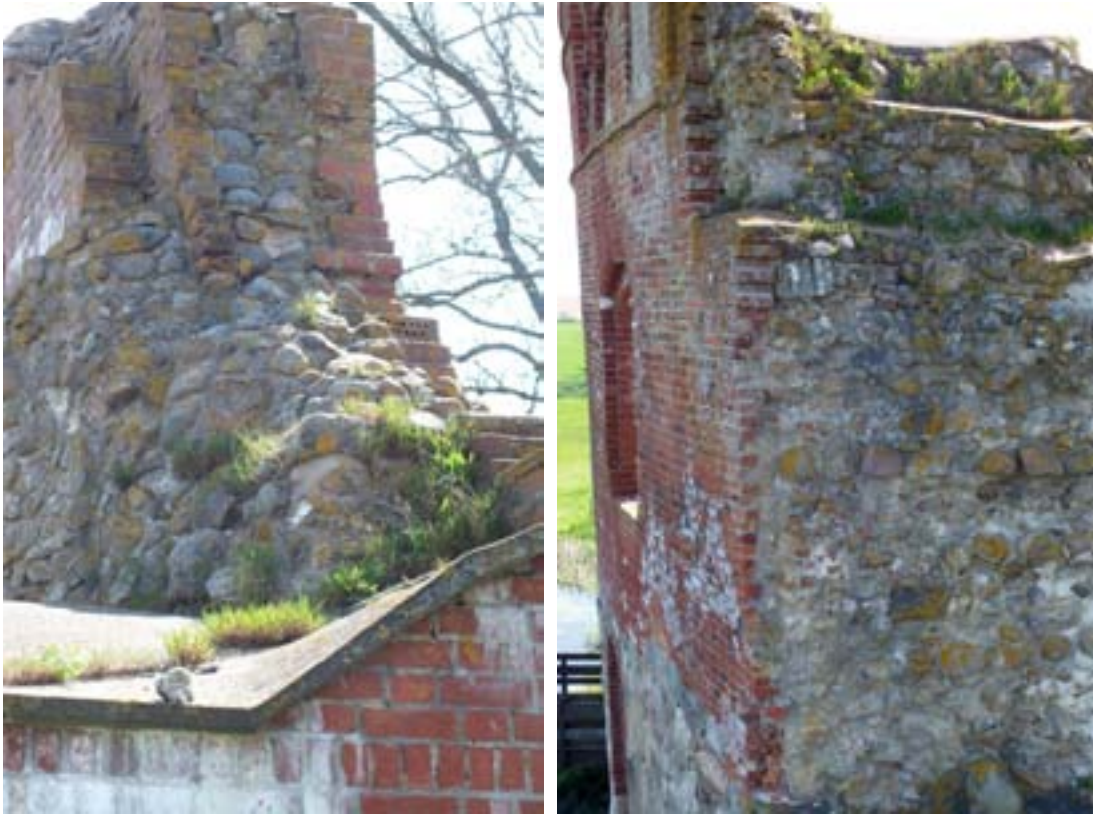
T.v: Intill västra gaveln på norra mursidan finns mycket växtlighet på murkrönet som saknar avtäckning här och en del sten har lossnat.

T.h: I den östra delen av norra fasaden syns skador i bruk och lösa stenar samt frostsprängd tegelsten.

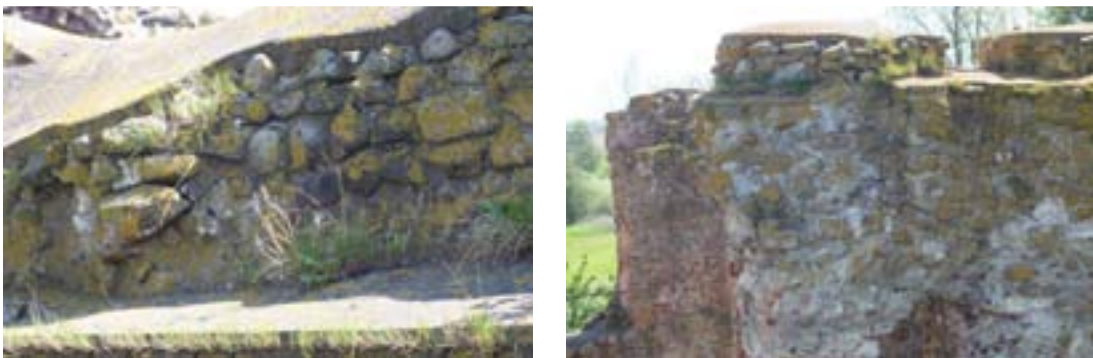
Stenar intill norra murkrönet har börjat lossna där fogbruket har vittrat bort och växtligheten fått fäste.

Det övre murkrönets betongavtäckning är i övervägande gott skick med en del sprickor och växtlighet som behöver tas bort. På de nedre betongavtäckta murkrönen eller avsatserna finns omfattande växtlighet och fogbruk som brutits loss med lossnande stenar. Risk för nedfallande sten finns.

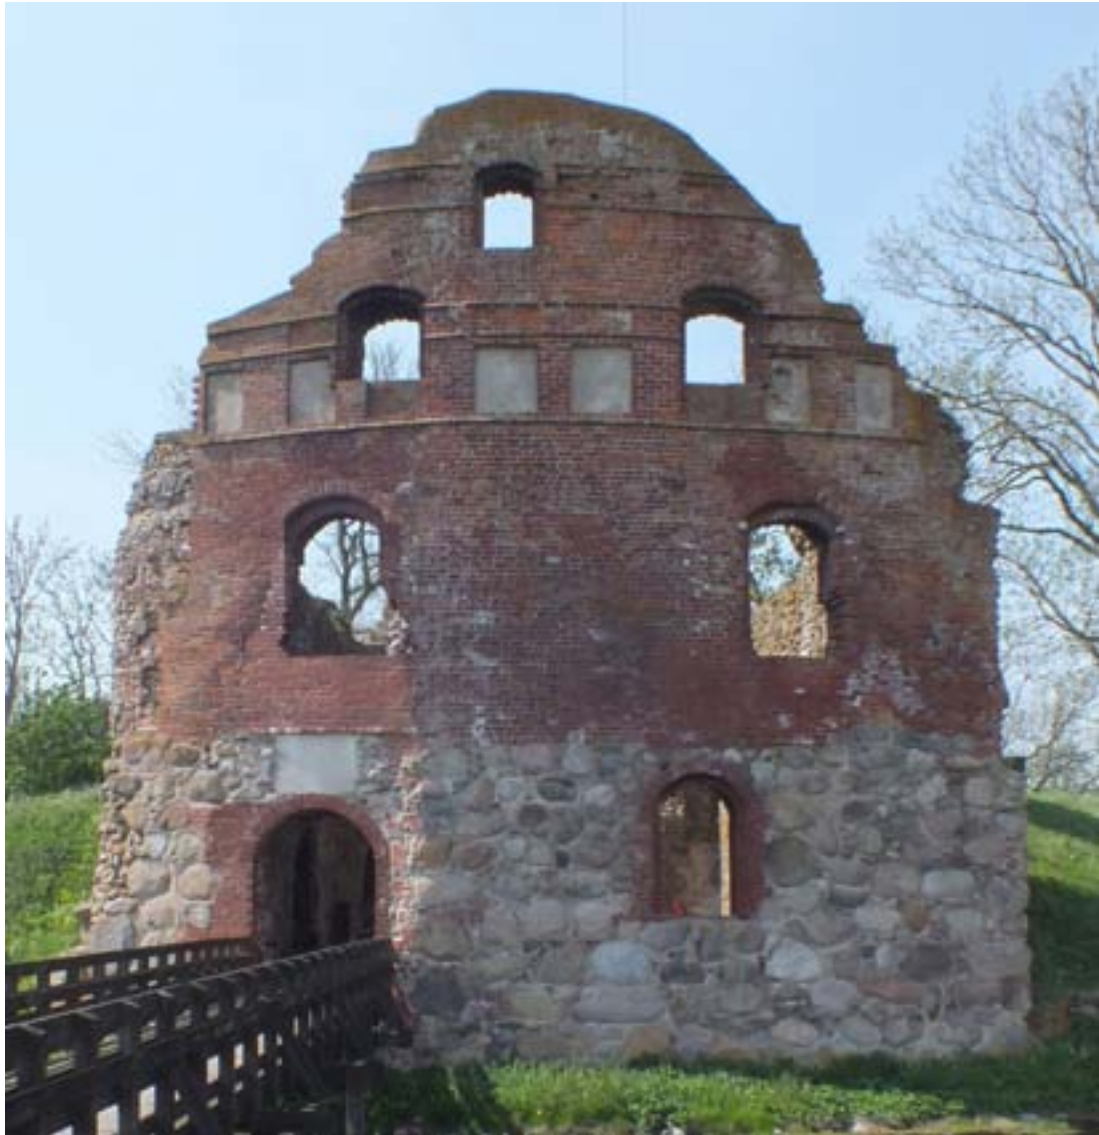
Östra gavelfasaden.

Östra gavelfasaden består av ett gråstensmurverk i bottenvåningen med portöppning till borgen. Fasad till de övre våningarna består av en skalmur med tegel i det yttre skalet och murkärna av tegel och gråsten. Gråstensmurverket är i gott skick med hårda cementhaltiga fogar. Längs norra sidan syns dock en svag spricka som i nuläget inte tycks allvarlig. (För skadebeskrivning se även bild 1 bilagan.)

En lodrät spricka syns längs portens norra sida och löper längs hela byggnaden till murkrönet. Sprickor syns också intill fönsteromfattningarna i tredje våningsplan.

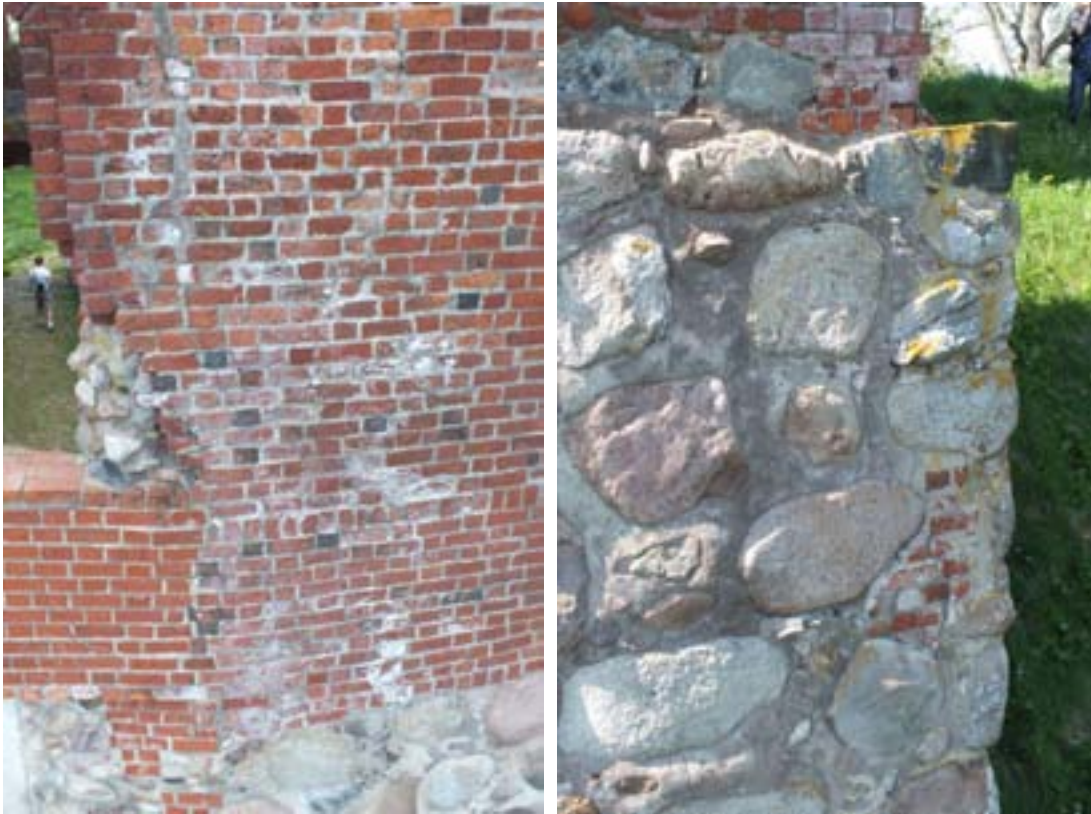
Bilden till vänster visar ett parti i andra våningsplan något norr om portöppningen. En lodrät spricka går rakt genom fasaden vilket kan ha att göra med en äldre lagning/ ommurning. I grästensmurverket vid norra sidan syns en svag spricka. Över denna finns ett parti med skadat tegelmurverk som fortsätter in på norra fasaden.

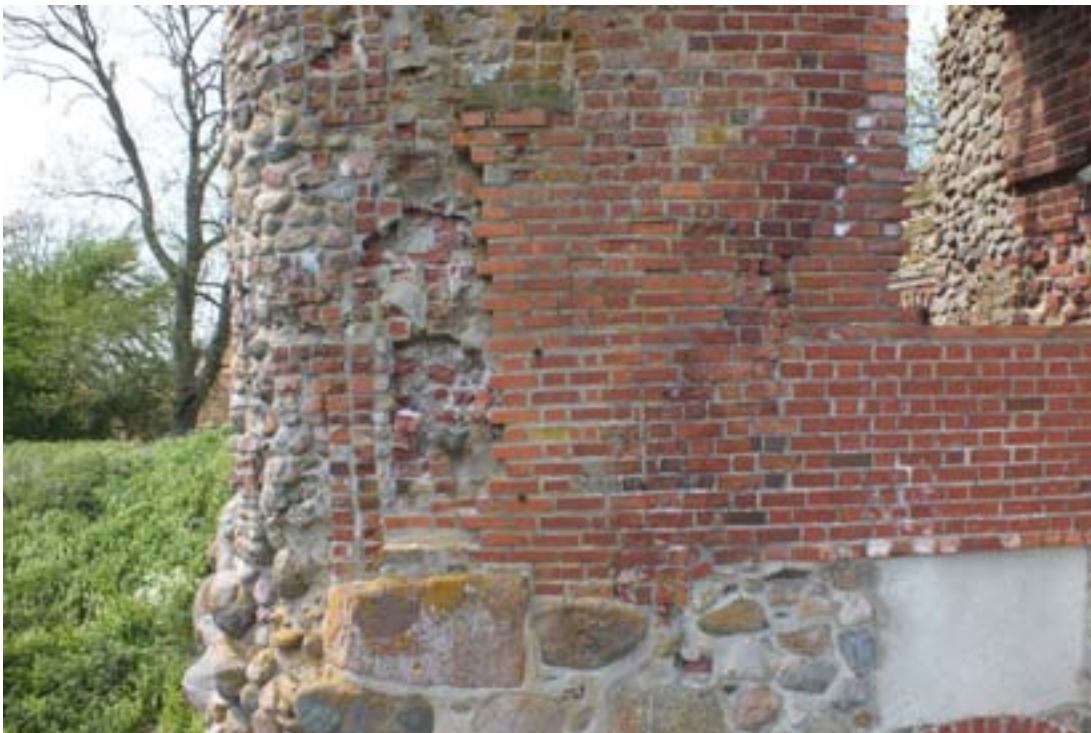
I södra delen av östra gavelns tegelfasad finns en del skador med frostsprängt tegel, lös sten och löst fogbruk.

I den övre tegelfasaden med stora delar bevarat äldre tegel syns mycket vittrat och sönderfruset tegel samt vita utfällningar. Skadorna tycks dock vara av ytlig karaktär. Fogarna ser övervägande ut att vara i gott skick men har inte kunnat undersökas närmare. Enstaka större skador syns. Vid norra hörnet alldeles över gråstensmuren finns ett parti med lösa fogar och stenar som riskerar att falla ut. Ett mindre parti några meter rakt över syns med frostsakat tegel. Upp mot murkrönet och i norra ytterkanten av muren i höjd mellan andra och tredje våningens fönsteröppningar finns skador i fogbruket så att stenar har lossnat och hotar att ramla ned.

Ett större parti med vittrat tegel finns också längs den södra sidan strax över gråstensmurverket. En del växtlighet har också fått fäste i murhåligheter och en spricka syns diagonalt över samma murparti.

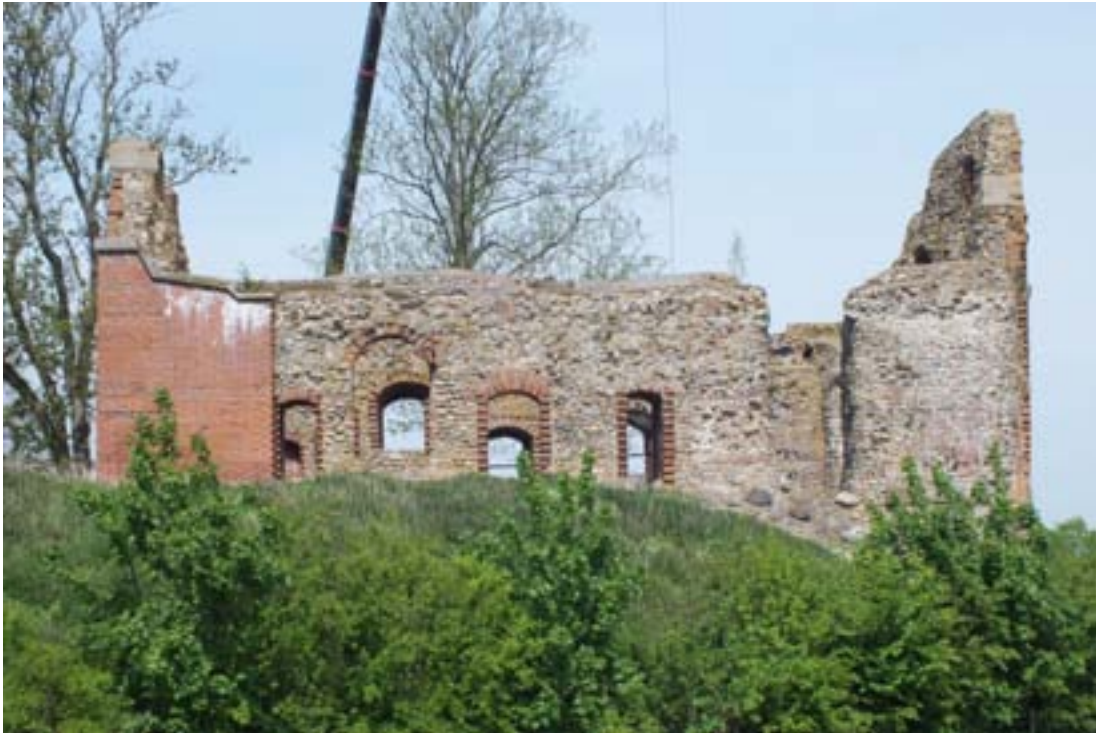
Södra fasaden.

Södra fasaden består av ett gråstensmurverk nederst i öster och väster samt en övre skalmur i övre våningsplan där det yttre murskalet saknas mot öster. I väster finns ett yttre skal murat av modernt tegel.

Gråstensmurverket och tegelfasaden i väster är i gott skick med undantag för fogar som behöver kompletteras. I ovkant ses vita utfällningar under murkrönets betongavtäckning.

Östra delen av muren i andra våningsplan är i relativt gott skick med enstaka skador i form av bortfallna stenar. Framför allt är det tegel som sprängts loss från den annars hårda fasaden i gråsten och hårt fogbruk. En del växtlighet syns vilken snabbt kan förvärra skadorna.

I den västra öppningen finns en del mindre skador såsom sprickor i murhyllan, vittrat fogbruk och saltutfällningar. I nästa öppning från väster finns skador i form av vittrande och frostsprängt tegel i murvalvet samt en del fogbortfall och dåligt tegel i sidomurarna. Den tredje öppningen från väster saknar betongövertäckt murhylla. En del fogbortfall finns men i övrigt är skadorna inte omfattande. I den fjärde öppningen har en del omfattningssten fallit ned. I övrigt är skadorna mindre med en del fogbortfall, sprickor och skadat/vittrat tegel samt saltutfällning. I den östra öppningen, som saknar valvöverbyggnad finns något fogbortfall och frostsprängt tegel. Växtligheten har också fått fäste och hotar att spränga bort ytterligare fog och sten, främst kring öppningens nedre murhylla.

Betongavtäckningen på murkrönen är i gott skick med en del mindre sprickor. Kring murkrönet har en hel del växtlighet fått fäste. Från nordöstra hörnet förefaller det rinna en del vatten från murkrönen, ned längs muren, vilket kan ha orsakat en del av de skador i form av fogbortfall och lösa stenar som syns här.

Det nedre gråstensmurverket i öster är i gott skick med enstaka håligheter nära mark och fogbortfall. I de övre partierna mot östra gavelsidan finns en del skador med fogbortfall och lösa stenar som hotar att ramla ned. Här har också gräs fått fäste i håligheter.

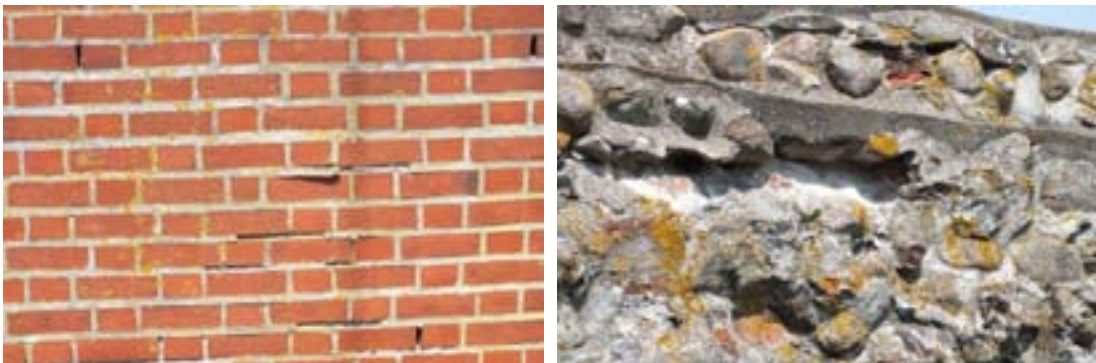
Exempel på skador med bortfallet eller löst fogbruk i södra fasaden. I bilden till höger har stenarna lossnat och fallit ned.

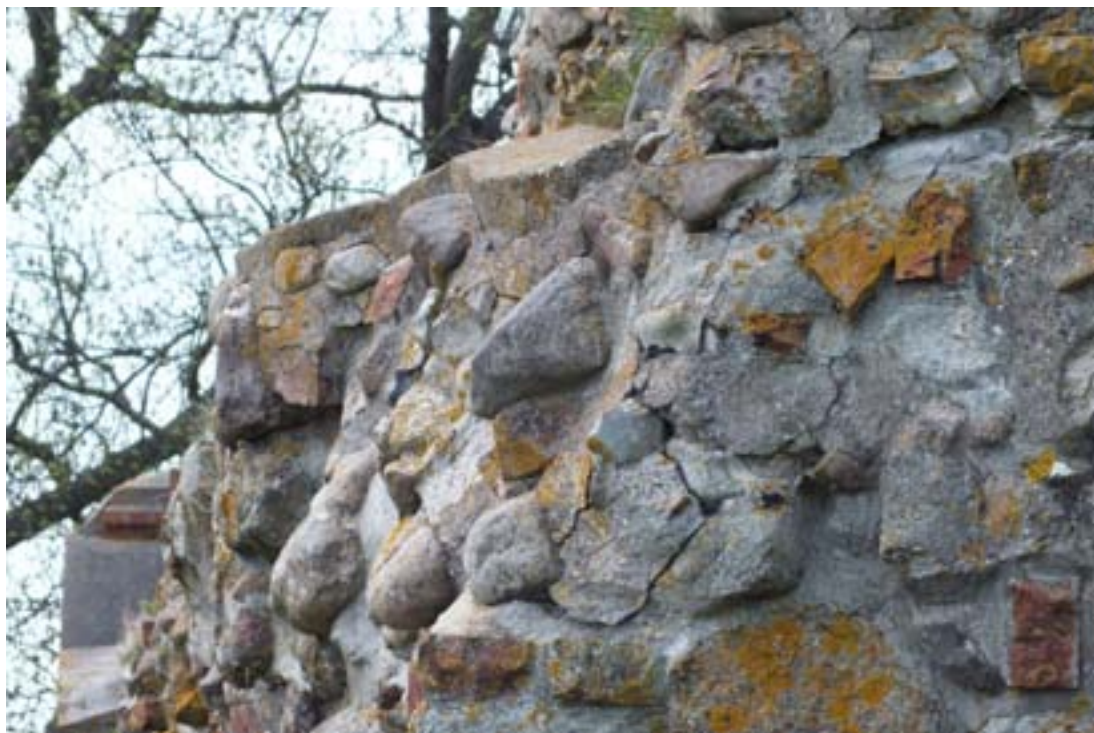
Detalj av murverket i södra fasaden intill östra gaveln. Fogbruket har börjat spricka upp och stor risk för nedfallande sten finns.

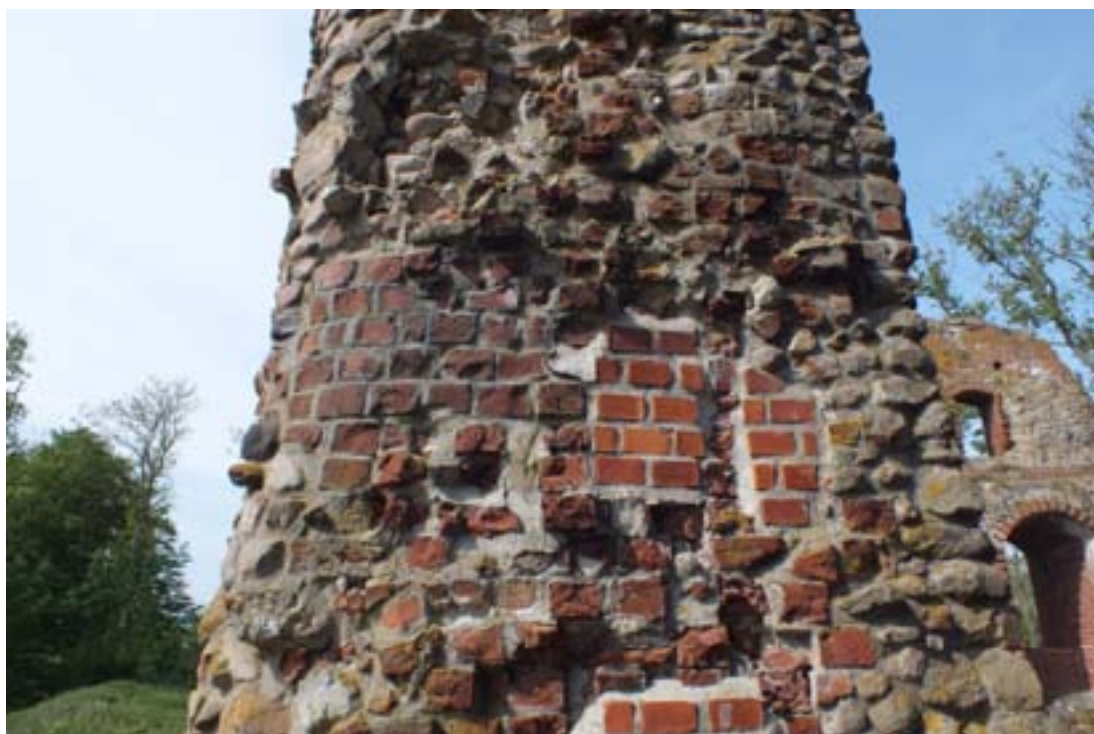
Fotografi taget mot väster i den östra muröppningen, södra fasaden. Sprickor och håligheter i murverket kan leda till att sten bryts loss av vatten och frost.

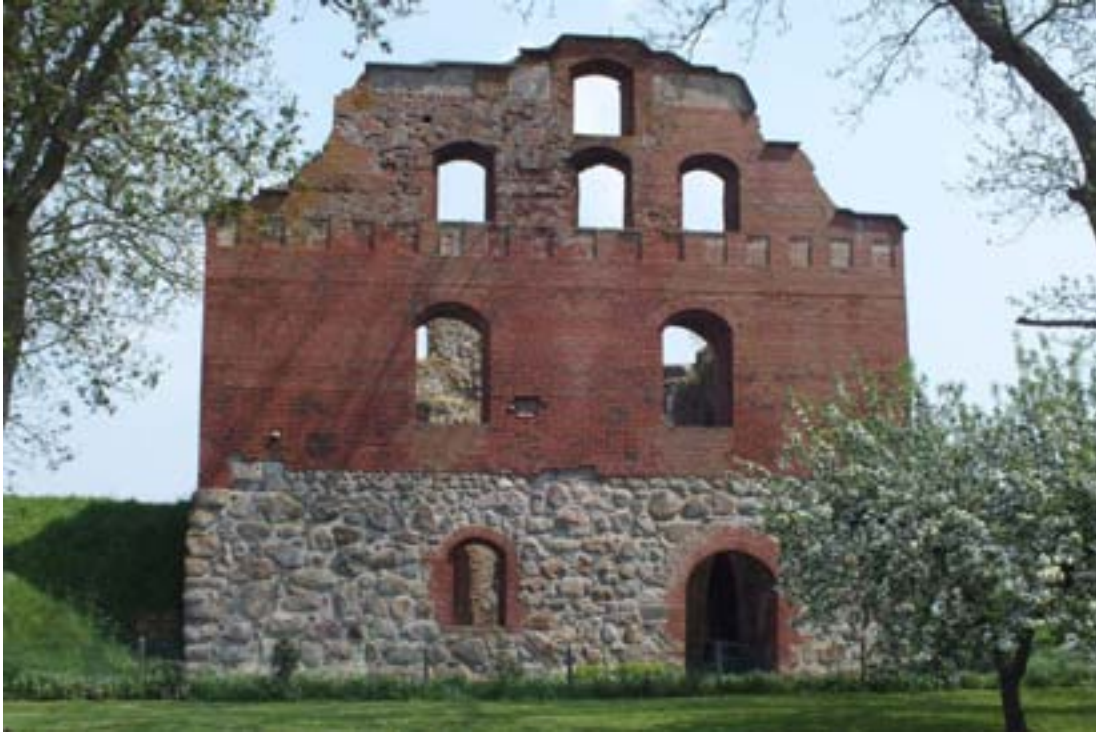
Västra gavelfasaden.

Det nedre gråstensmurverket är i gott skick. Fogarnas yta har vittrat bort men det kvarstående bruket är stenhårt. En del djupare fogskador finns dock upptill alldeles under tegelmurverket. Här finns risk för nedfallande sten. Den övre murdelen täcks av ett skal av modernt håltegel. Fogarna i det yttre skalet har vittrat kraftigt och sten har börjat falla bort. Det yttre teglet är i övrigt i gott skick. En del algpåväxt och viss saltutfällning syns.

I den övre våningsdelen finns en del gammalt tegel. Teglet har vittrat och brutits sönder i stor omfattning och lavpåväxt finns. Inga lösa stenar eller allvarliga skador kunde noteras. En del mindre håligheter har dock bildats som kan bli grogrund för växtlighet och leda till frostsprängningar.

Mindre sprickor syns i murkrönets betongavtäckning. En del gräspåväxt syns. Undertill en betongavtäckningen mot södra sidan syns en spricka längs med murkrönet. Sprickan bör hållas under uppsikt.

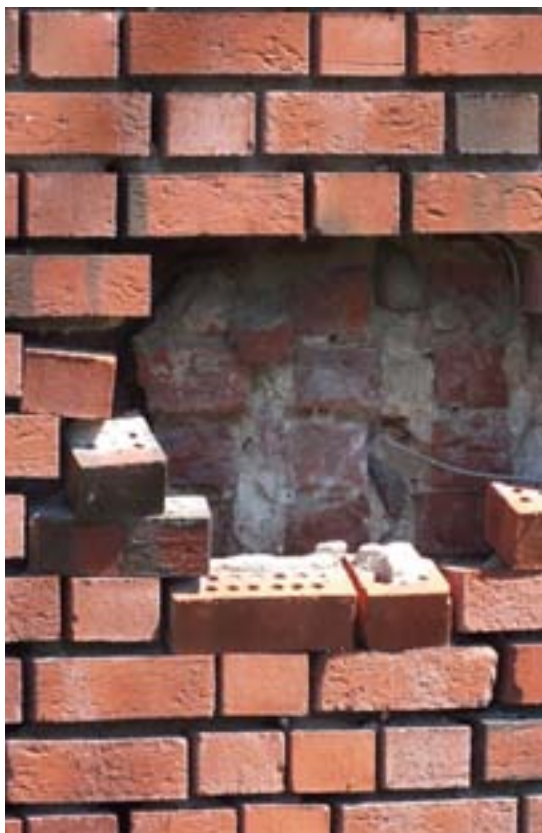
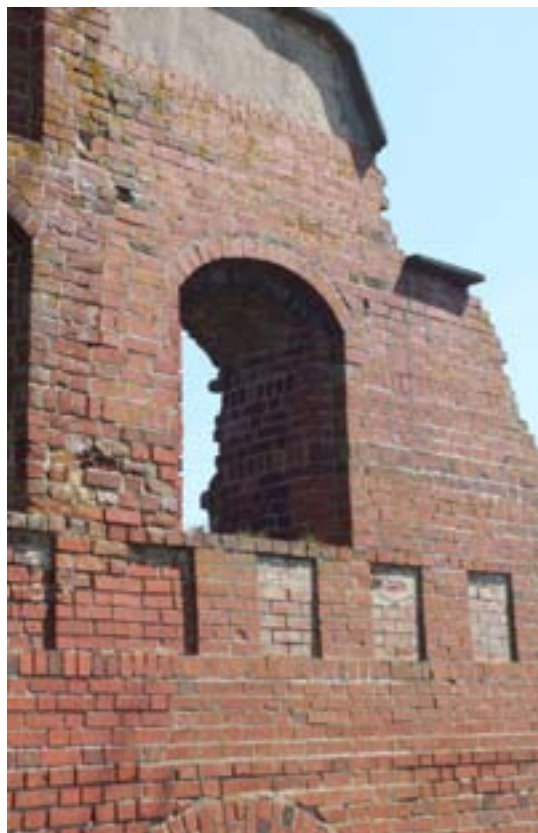
Till vänster: ett nytt murskal ligger utanpå ett äldre murverk. Fogarna har vittrat i stor omfattning och stenar har börjat lossna. Till höger syns gavelns övre södra hörn. Under betongavtäckningen syns en svag spricka.

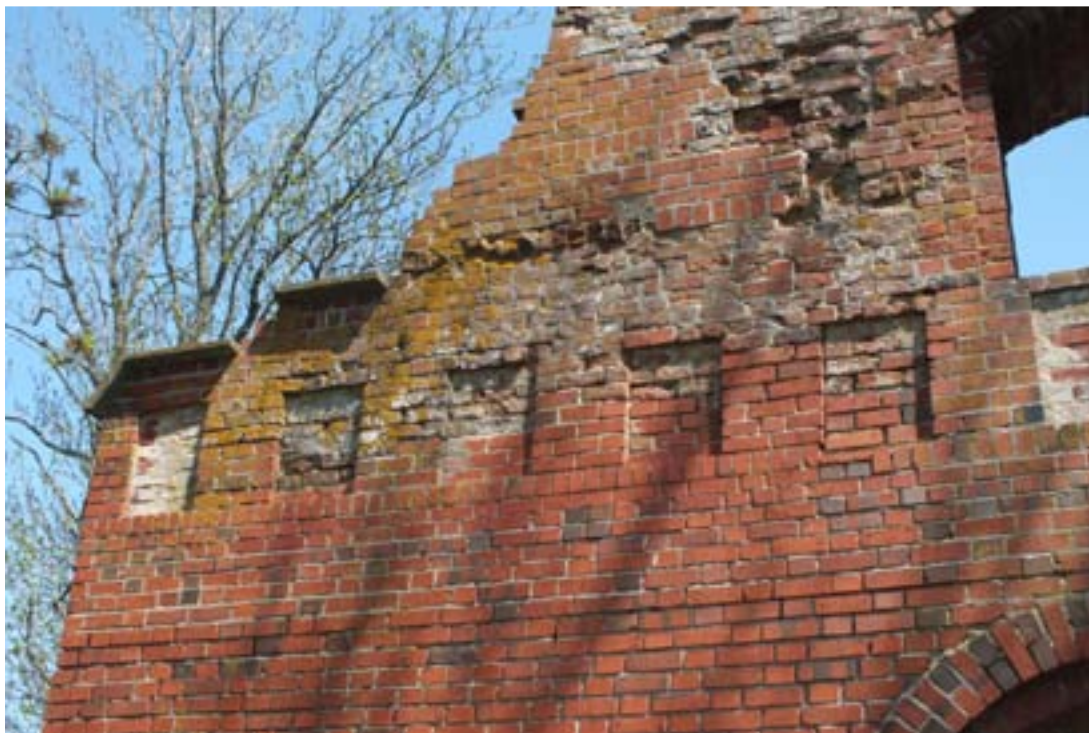
Västra gavelns övre norra parti. Murverket består delvis av tegel med gamla skador. Fogarna behöver kompletteras.

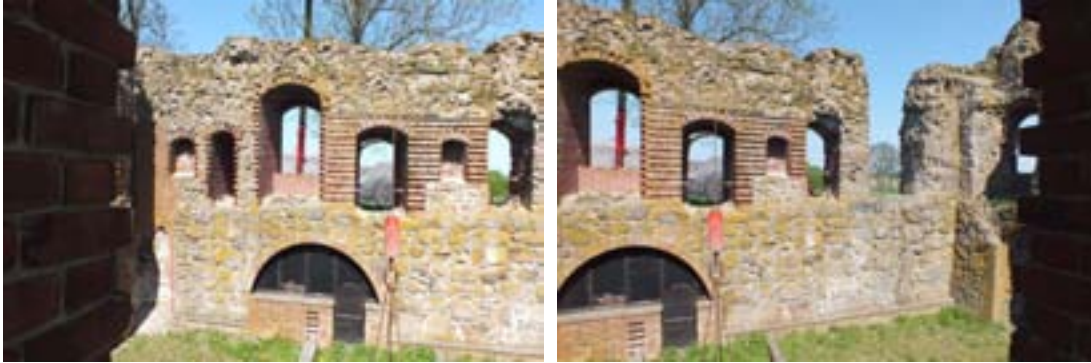
Norra muren

I norra murlivets östra del finns stora partier med omfattande fogbortfall. Det kvarvarande fogbruket är mycket löst och smuligt. Värst är skadorna i nordöstra hörnet där risk för lösa stenar finns. Problemen avtar mot väster och väster om kasematten fanns inte samma problem i det nedre murverket. I de övre delarna är skadorna koncentrerade kring muravsatserna och öppningarna.

En del bortfallen sten finns intill murkrönens avtäckningar. Avtäckningarna är i gott skick med undantag för att växtligheten fått fäst i mursidorna under avtäckningen. Här finns risk för nedfallande stenar.

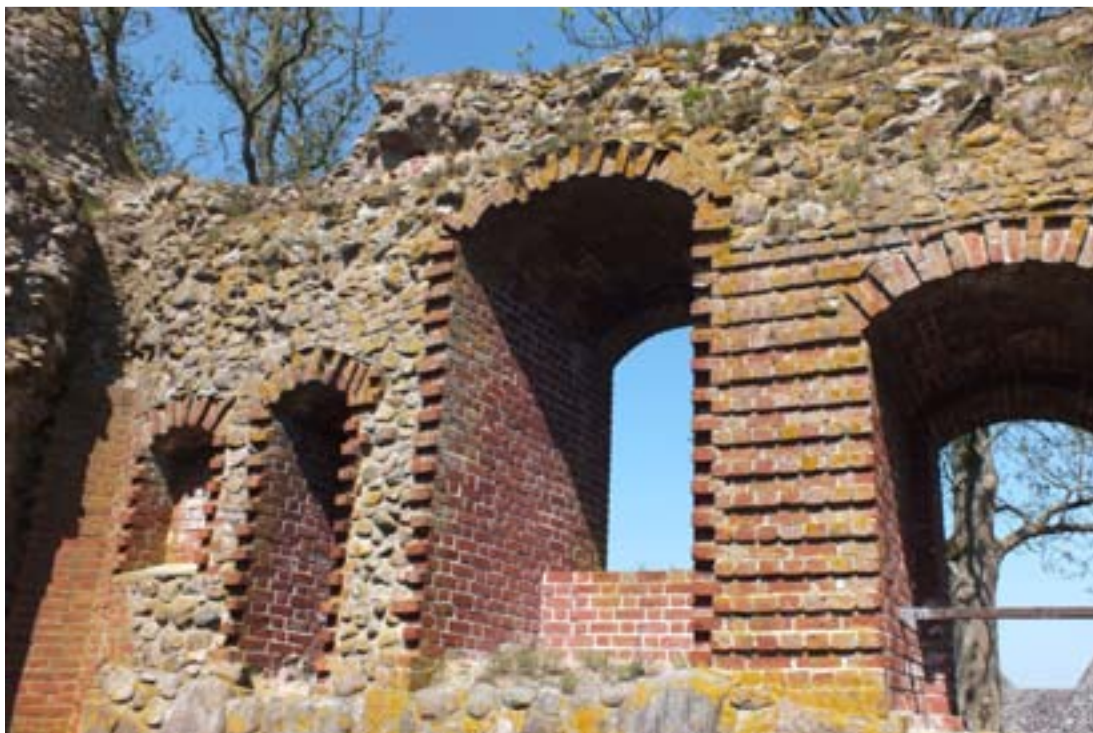
Norra muren, övre parti mot väster. En hel del växtlighet finns på murens insida och muravsatser.

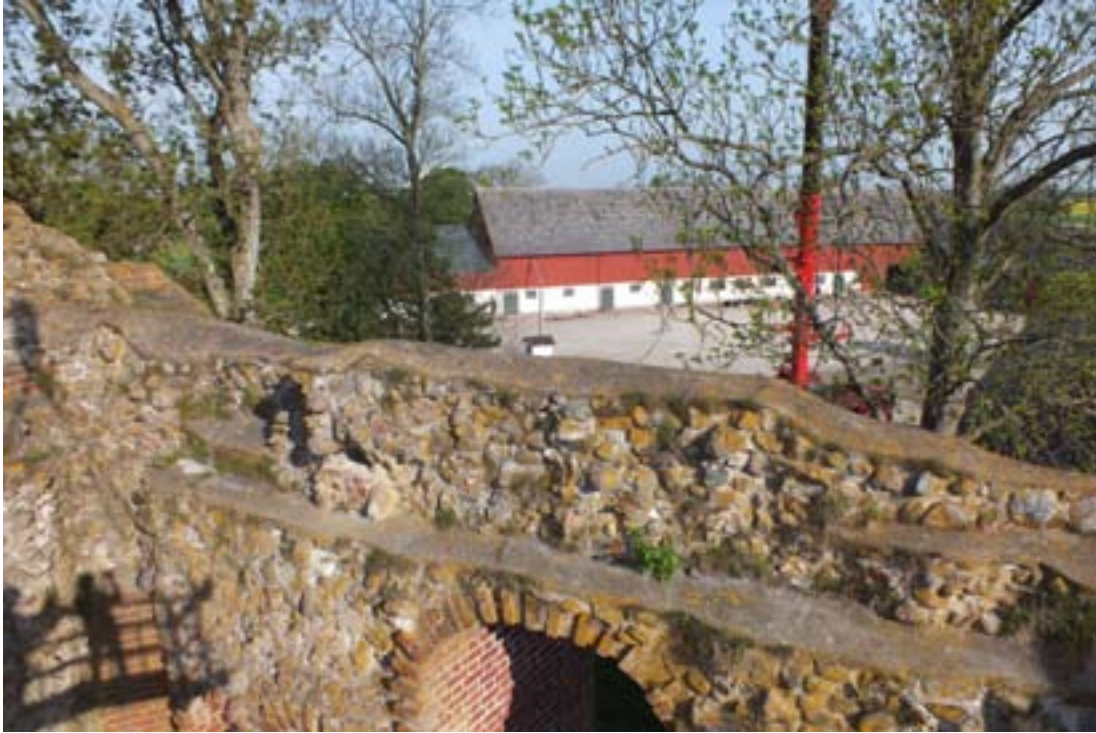
Norra murkrönet. Murkrönets avtäckning är i gott skick. Vid de lägre avsatserna och böga mursidorna finns omfattande växtlighet.

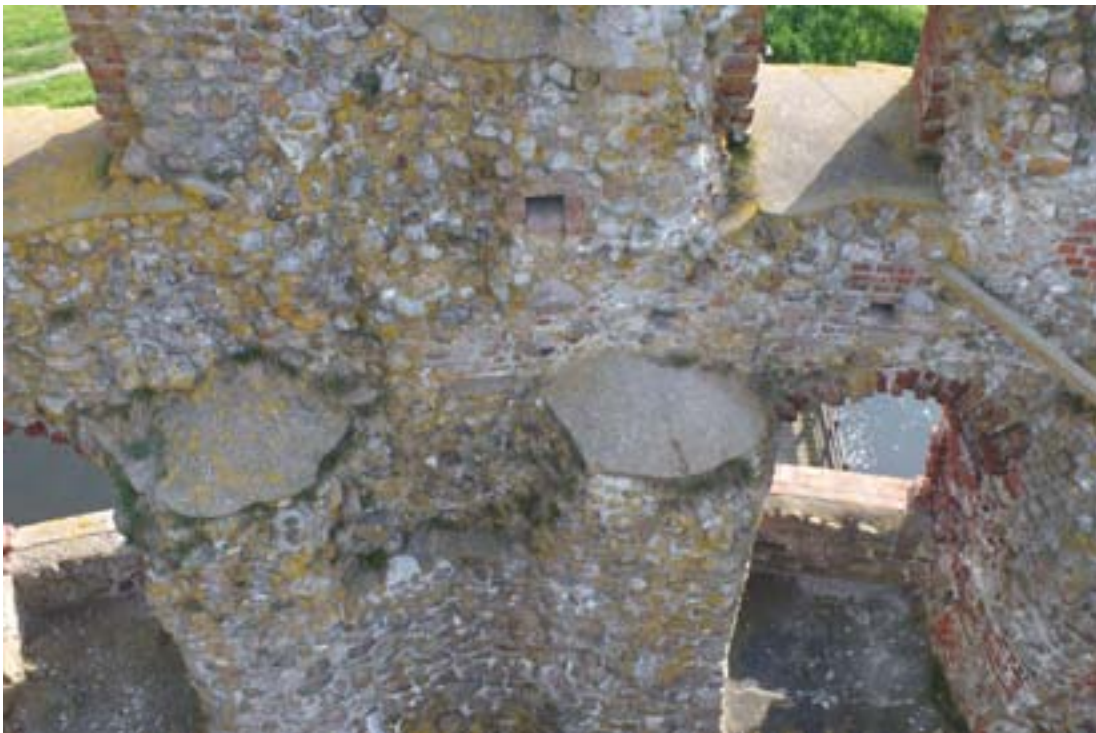
På östra gavelns insida har växtlighet fått fäste på avsatserna och i håligheter vid andra våningen. En spricka finns i avsatsen till fönsteröppningen uppe till höger i bild.

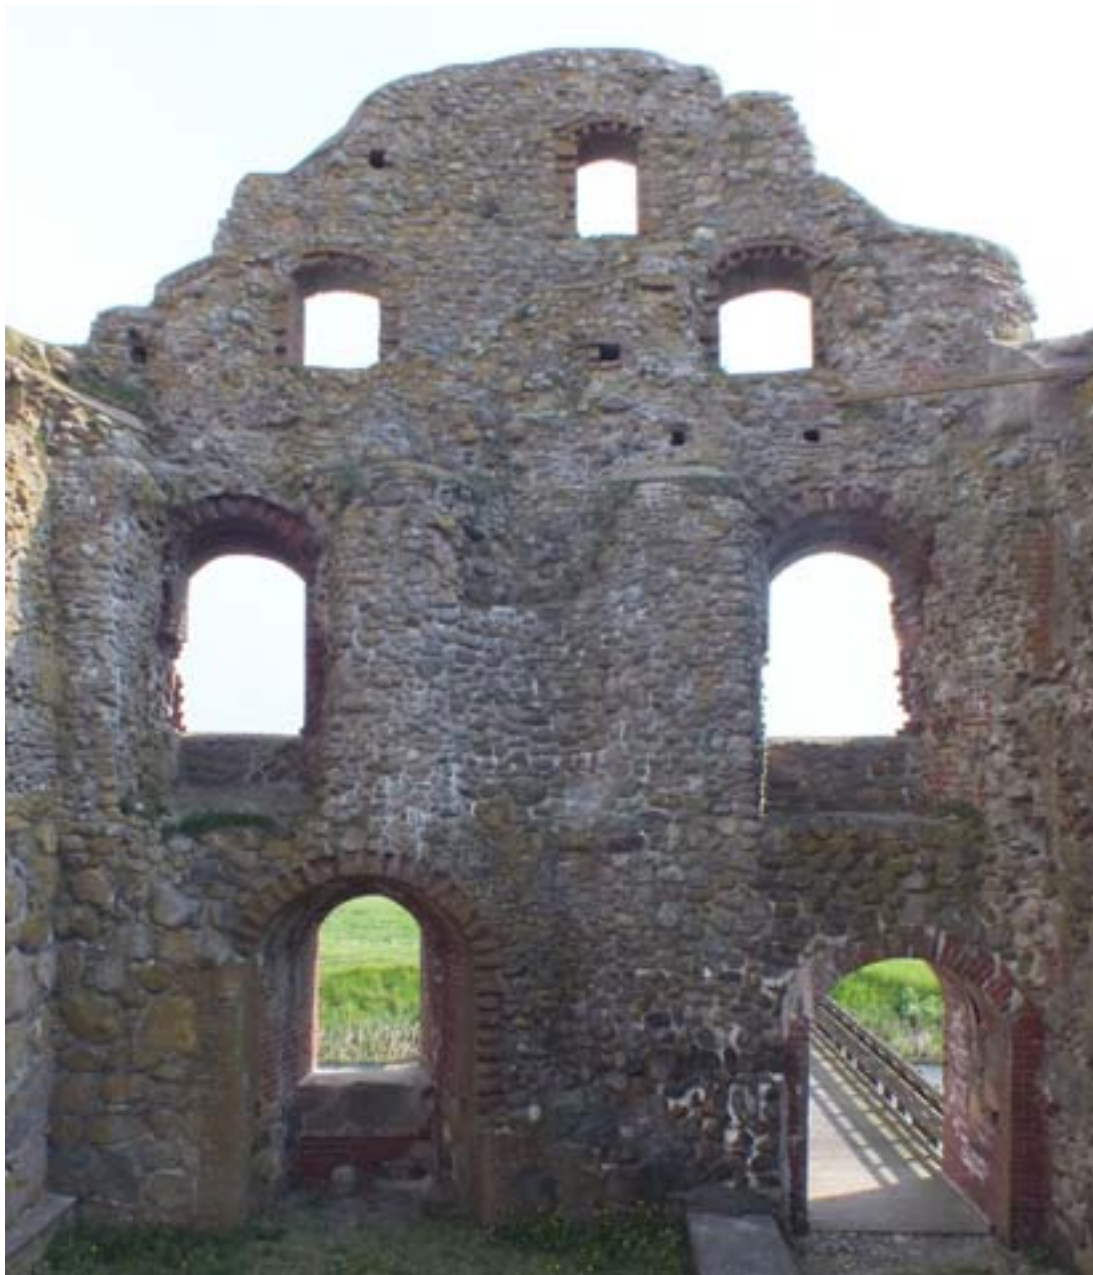
Östra murens insida.

Östra gavelns insida består av ett nedre murverk av stora gråstenar i norra delen samt nedtill på den södra delen. Resterande delar är murade med små gråstenar i ett hårt cementbruk. Det övre murverket är uppmurat av småsten i det yttre skallet vilket bör ha varit av tegel ursprungligen. Fönsteröppningarna är murade i tegel.

Det nedre murverket till första våningsplan är i relativt gott skick. I det övre murverket syns en del håligheter och fina sprickor som kan leda till frostsprängningar och lösa stenar på kort sikt. Framför allt syns skadorna i det ojämna murverket över andra våningens fönster. Risk för nedfallande sten finns i gavelns södra hörn, kring avsatserna i andra våningsplan, vid södra fönstret i andra våningsplan och vid norra fönsteromfattningen i tredje våningsplan.

I östra porten, syns fogbortfall, i mindre omfattning liksom i fönsteröppningen norr om porten. Saltutfällningar finns i fönstervalvet till samma fönsteröppning och en murspricka syns i öppningens södra murliv.

I fönsteröppningarna i andra våningsplan syns vittrat tegel och en del lavpåväxt. Vittrat tegel syns i den norra fönsteröppningen i tredje våningsplan som också har ett skevt fönstervalv med sprickor i övre norra hörnet och löst fogbruk. I den södra fönsteröppningen syns en mindre spricka intill norra valvanfangen samt i fönsterbänken. Den övre fönsteröppningen ser relativt bra ut.

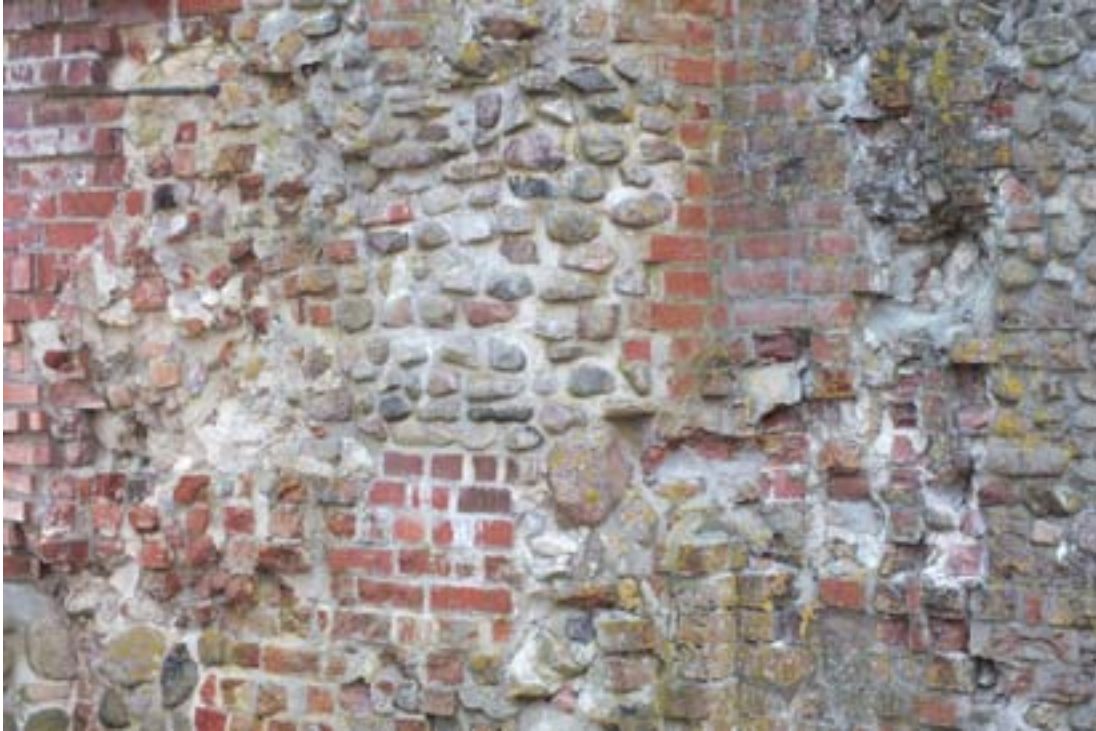
Sydöstra hörnet kring och över fönsteröppningen på södra muren har skador i form av frostsprängt tegel och bortfallen sten och bruk.

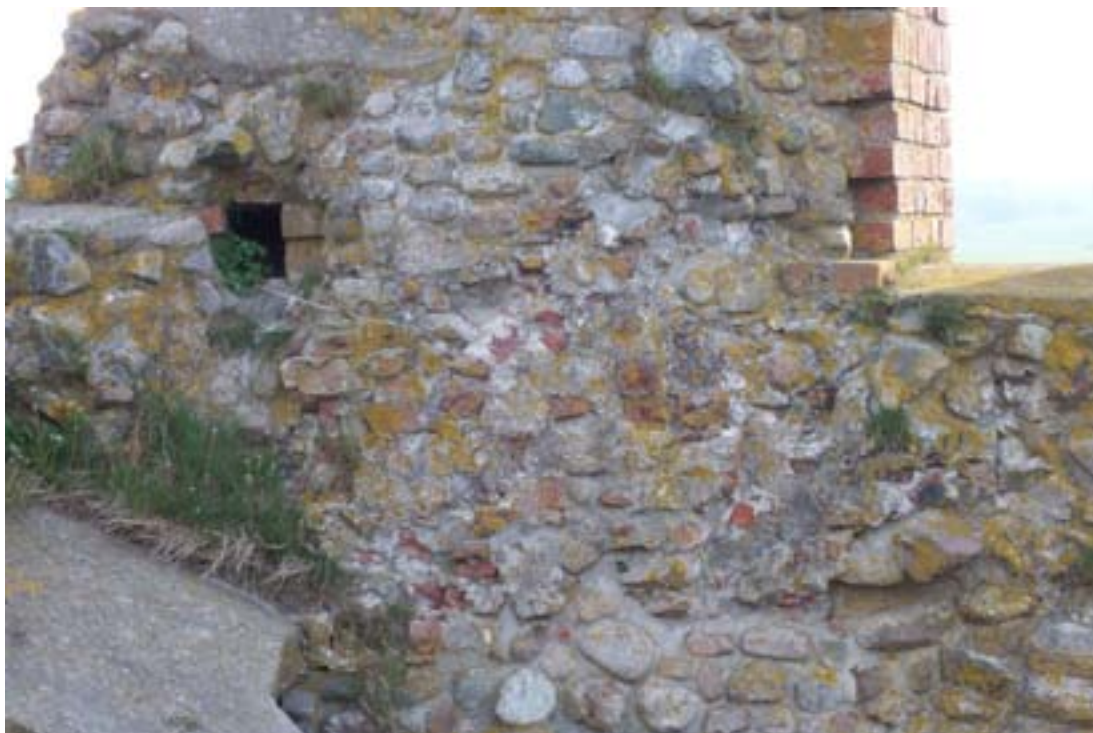
Skadat murverk vid östra gavelns norra del i böjd med tredje våningen.

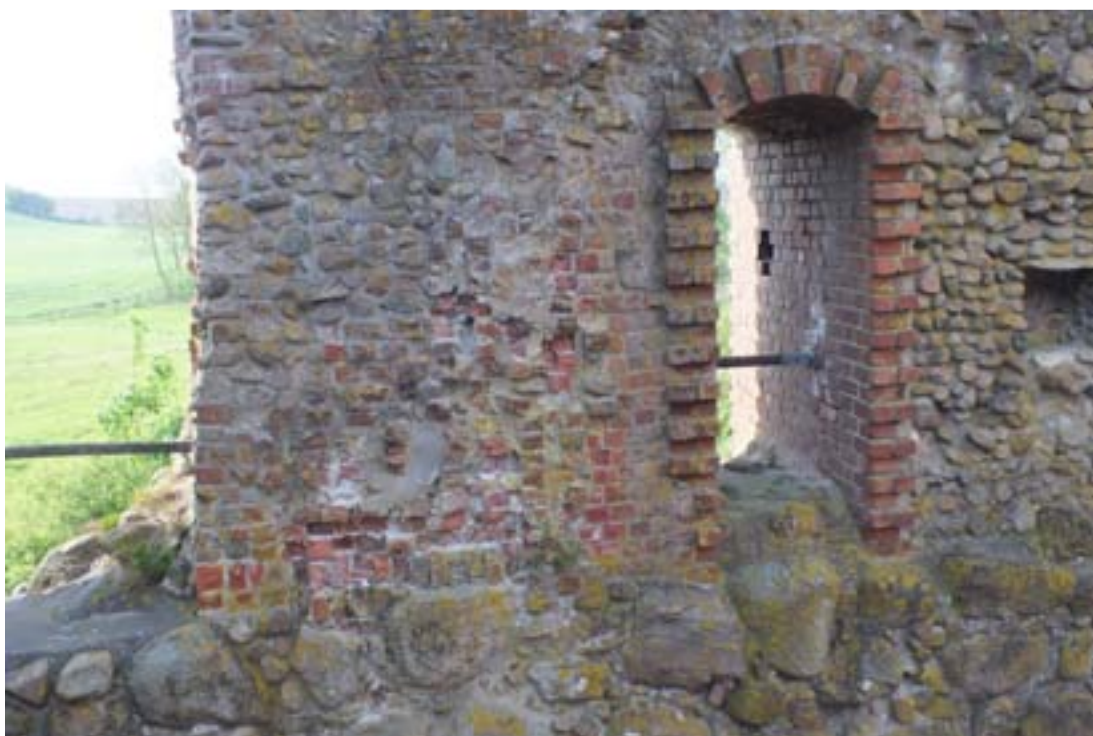
Södra murens insida intill östra öppningen. Här finns en del ytliga skador i muren.
