Månstorps gavlar – Skadeinventering

Dokumentation, 2012

Rapport 2012:23

Dokumentation, 2012
Västra Ingelstads socken, 1403
Skåne län

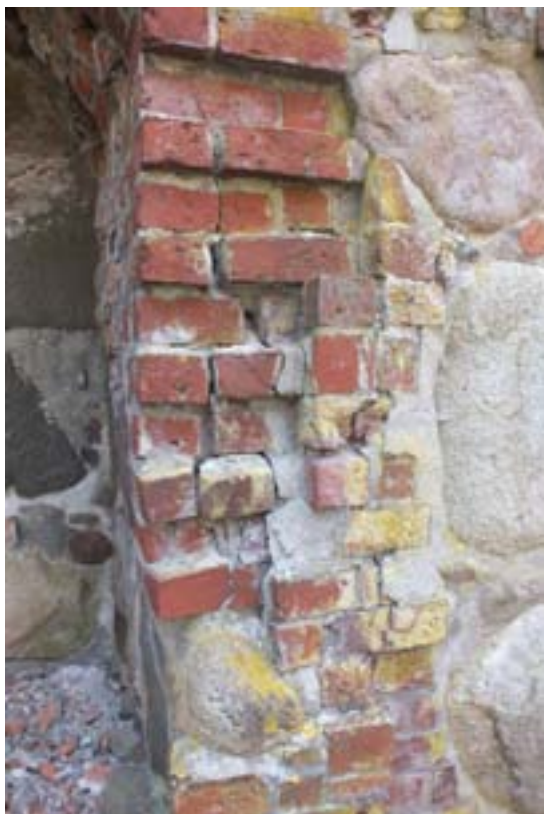
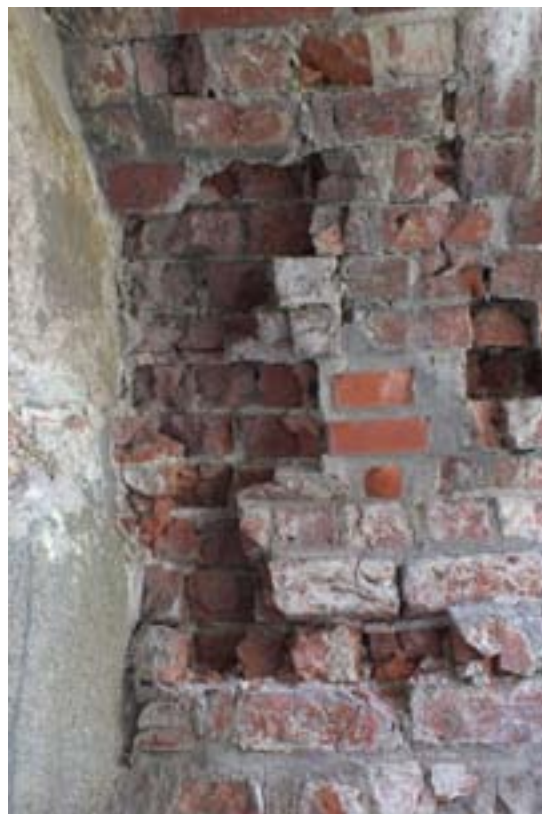
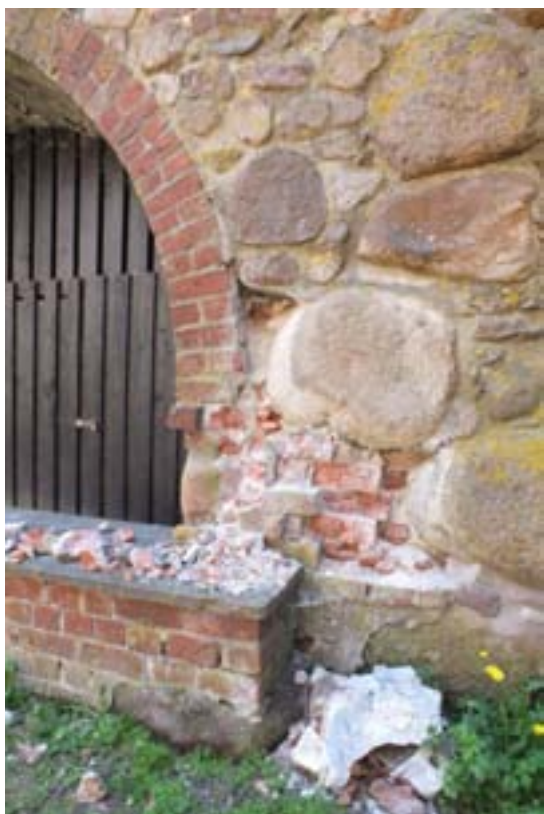
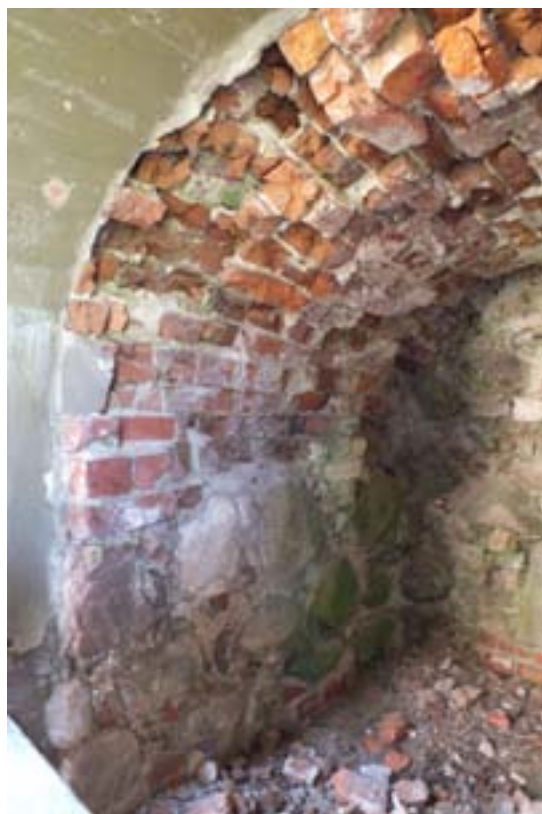
Den östra murnischen har omfattande tegelskador. Såväl tegel och bruk är vittrande och mycket poröst. Risk för ras föreligger. Nischen är avspärrad med en trägrind av säkerhetsskäl.

Till vänster: Spricka i östra murnischen med skador i omfattning samt i det murade valvet. Nedan till vänster: skador i omfattning till södra källaren. Till höger syns valvet i södra murens västra källare.

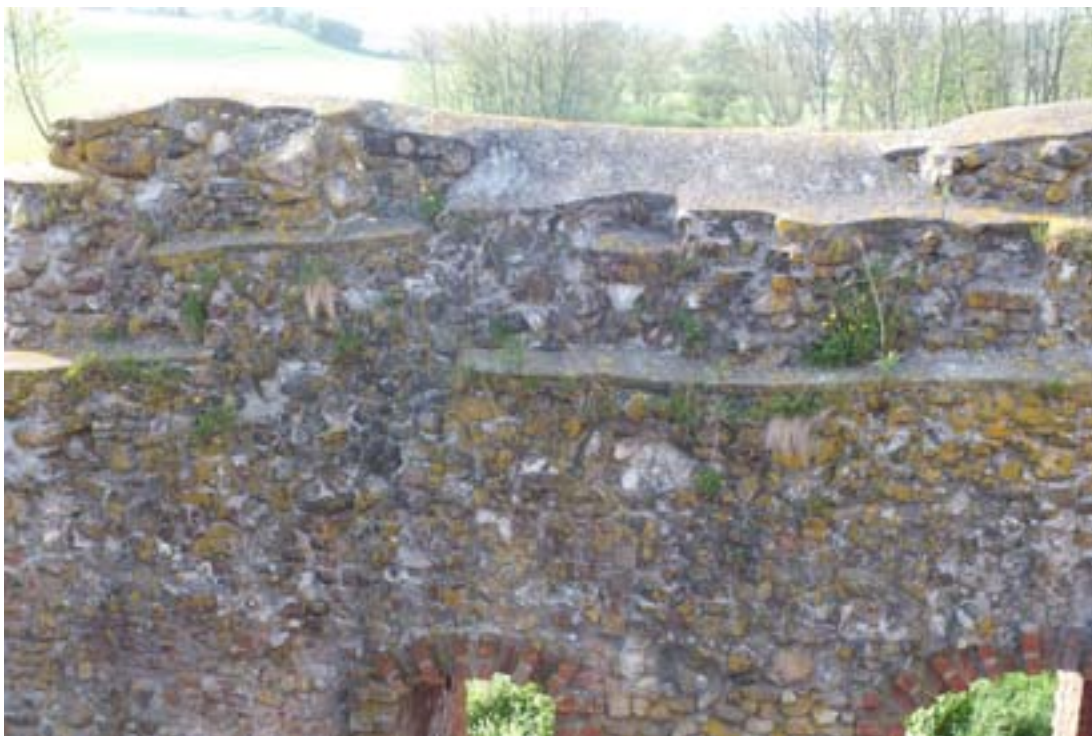
Södra murkrönet mot sett från insidan av borgen. Avtäckningarna är i gott skick med enstaka mindre sprickor. I murverket nedanför avtäckningen finns omfattande biologisk påväxt liksom på mursidorna intill.

Murverkets övre delar har förutom den skada som är beskriven ovan intill den östra murnischen, skador främst under den lägre murkrönsavsatsen där växtlighet syns och fogar saknas kring sten och tegel. Risk för nedfallande sten kan finnas. Skador i form av frostsprängning och fogbortfall finns också där tegel förekommer i murverket, där murverket är ohomogent eller där tidigare lagningar har utförts. Mot västra hörnet finns också skador såsom beskrivet för västra gavels invändiga murverk, se nedan.

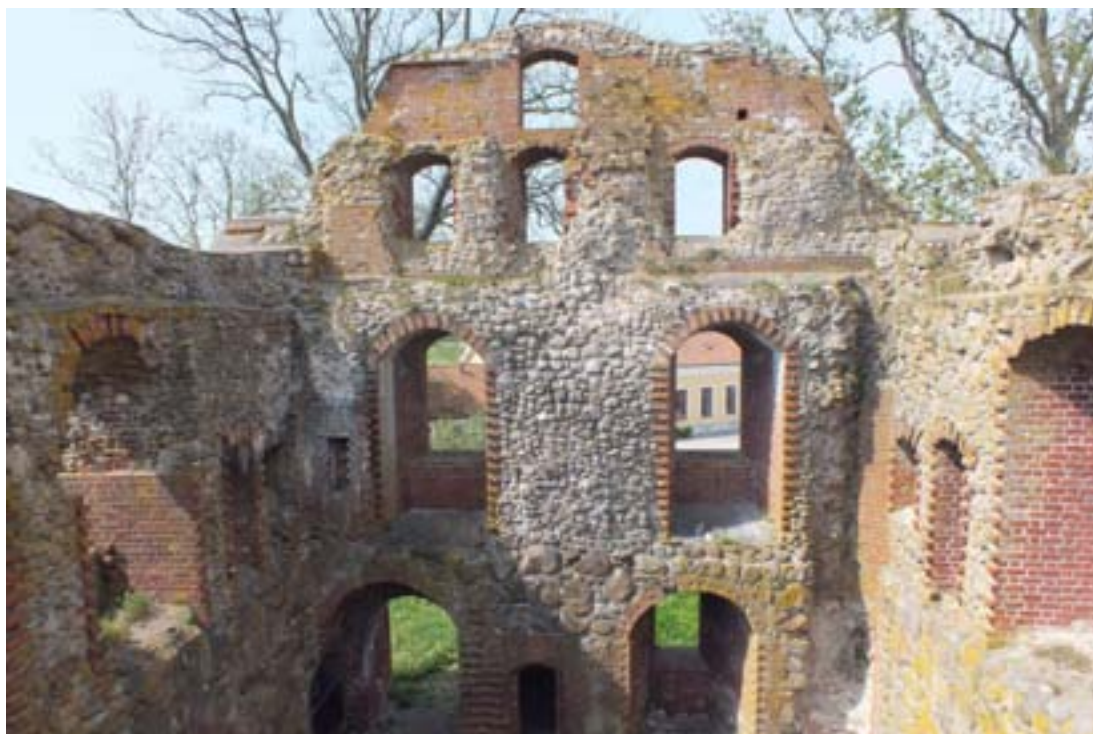
Västra gaveln.

Murverket i andra och tredje våningsplan ser ut att vara i relativt gott skick. En del växtlighet, mindre sprickor och eventuellt löst fogbruk syns i murverket. I sydvästra hörnet av muren finns skador i form av sönderfruset tegel och mycket vita utfällningar. Mycket vatten tycks rinna ned från murkrönens avsatser och ned längs muren den här vägen.

Uptill i gavelspetsen saknas fogbruk mot södra sidan. En del växtlighet har fått fäste mellan håligheter i murverket och en del frostsador samt skador i fogbruket syns.

I västra porten finns omfattande saltutfällningar men fogbruk och tegelmurverk är i gott skick på sidomurarna. I valvet finns skador i form av bortfallna fogar och sönderfruset tegel.

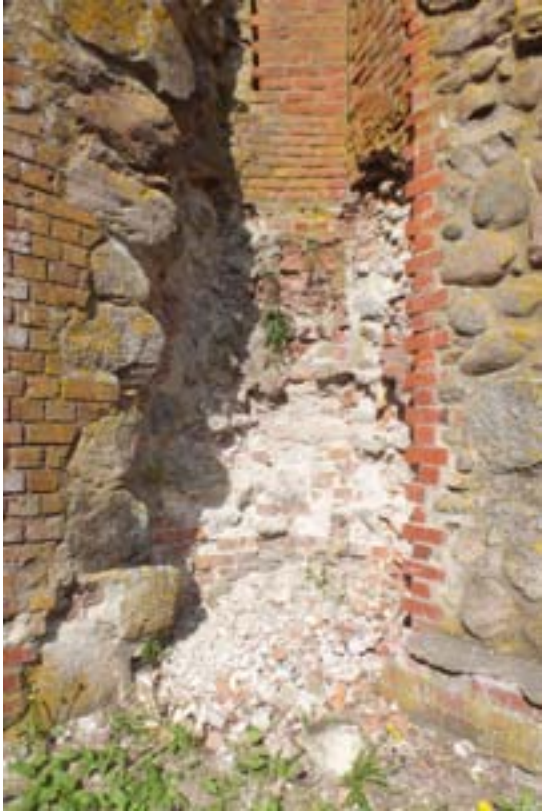
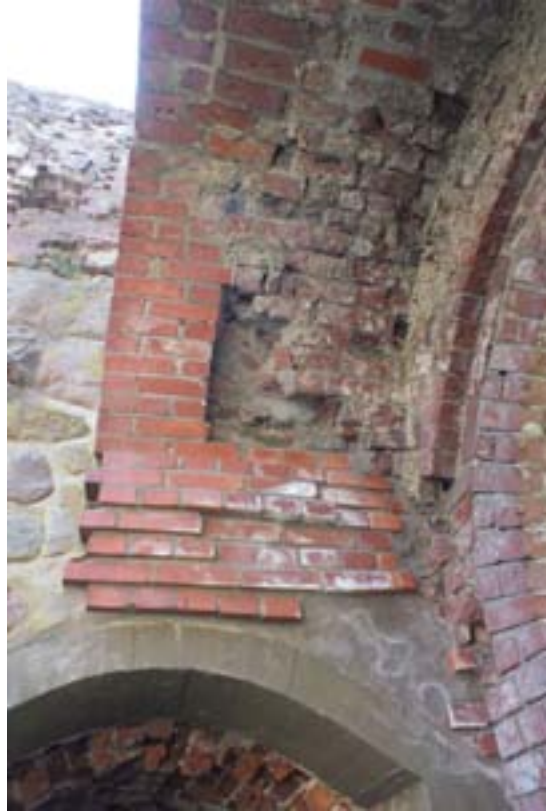
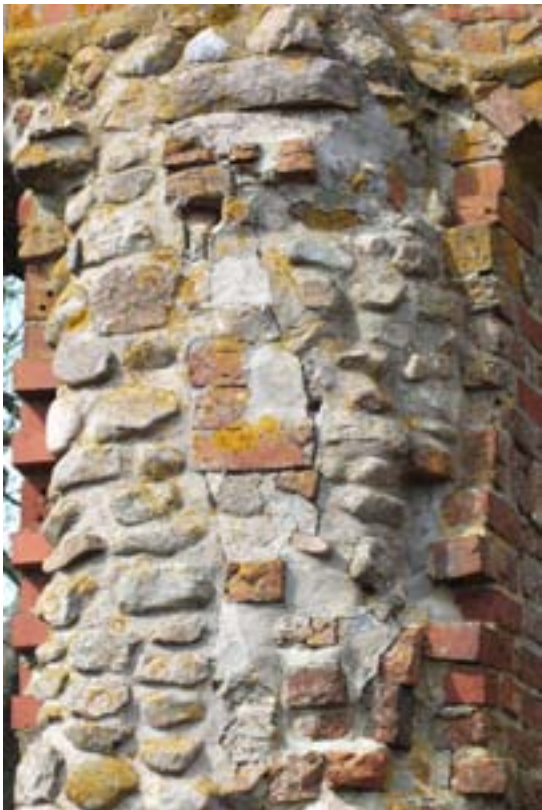
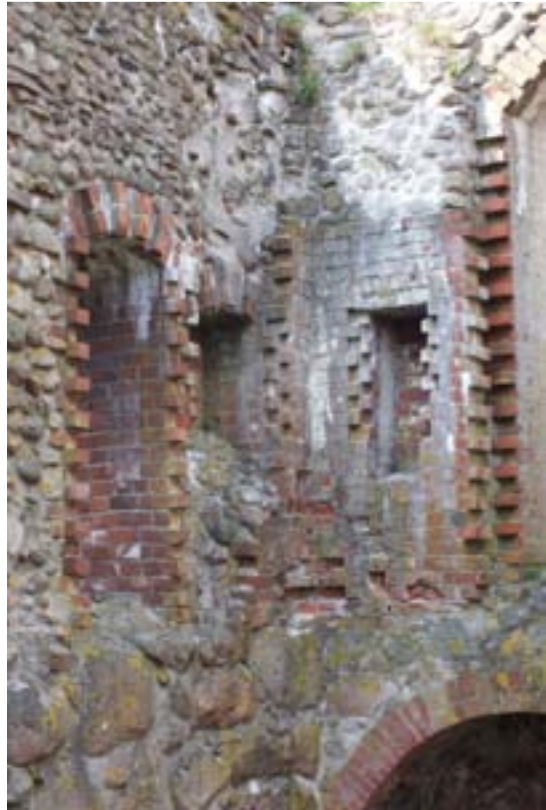
Till vänster: Murnisken vid västra gaveln vittrar i stor omfattning. Till höger: i valvet över västra porten syns en del bortfallna stenar. Nedan t.v. syns en spricka i fogbruket mellan fönsteröppningarna i tredje plan. Nedan: sydvästra hörnet.

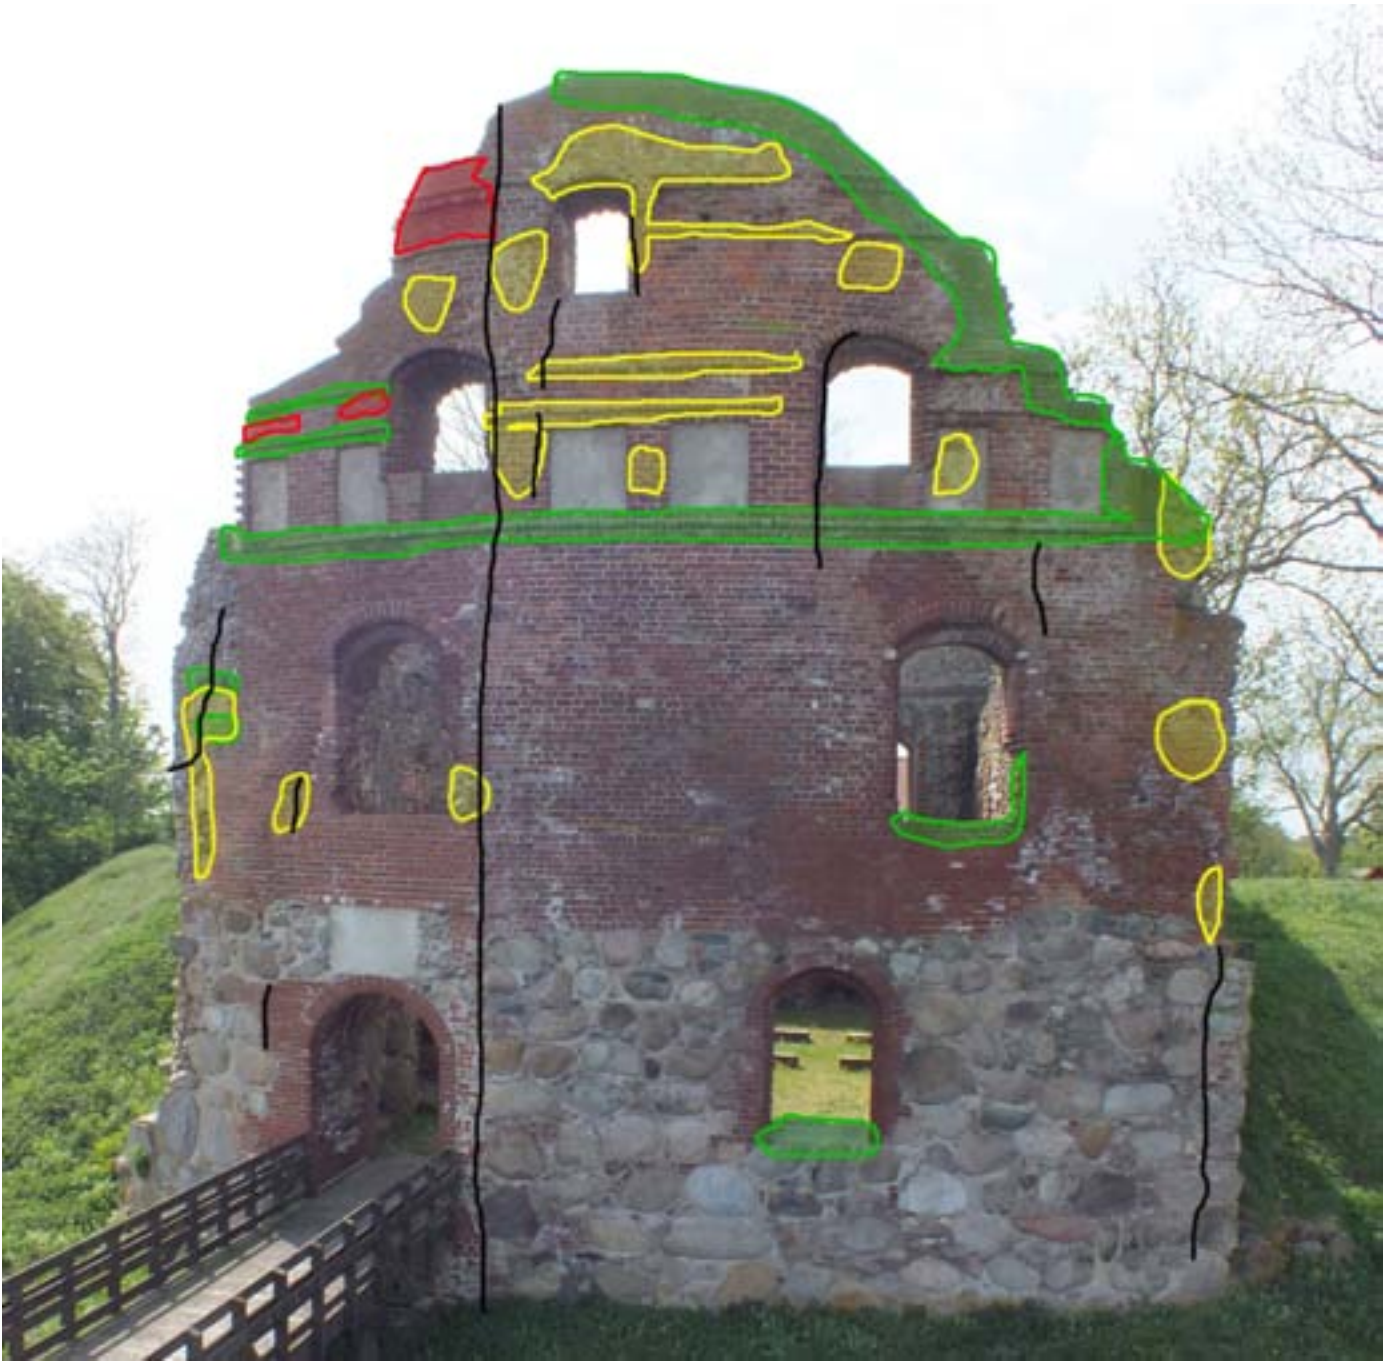
1. Östra fasaden. I östra fasaden finns en del sprickor. Biologisk påväxt är koncentrerad till skuggpartierna under listverk samt i fönsteröppningar och på murkrönet. Det nedre grästensmurverket är utan synliga skador med undantag för de yttre partierna i norr och söder. Störst skador finns på tegelmurverket i mitten som är vittrat och även behöver kompletteras vad gäller fogar. De vertikala sprickorna kan tyda på spänningar/sättningar i murverket.

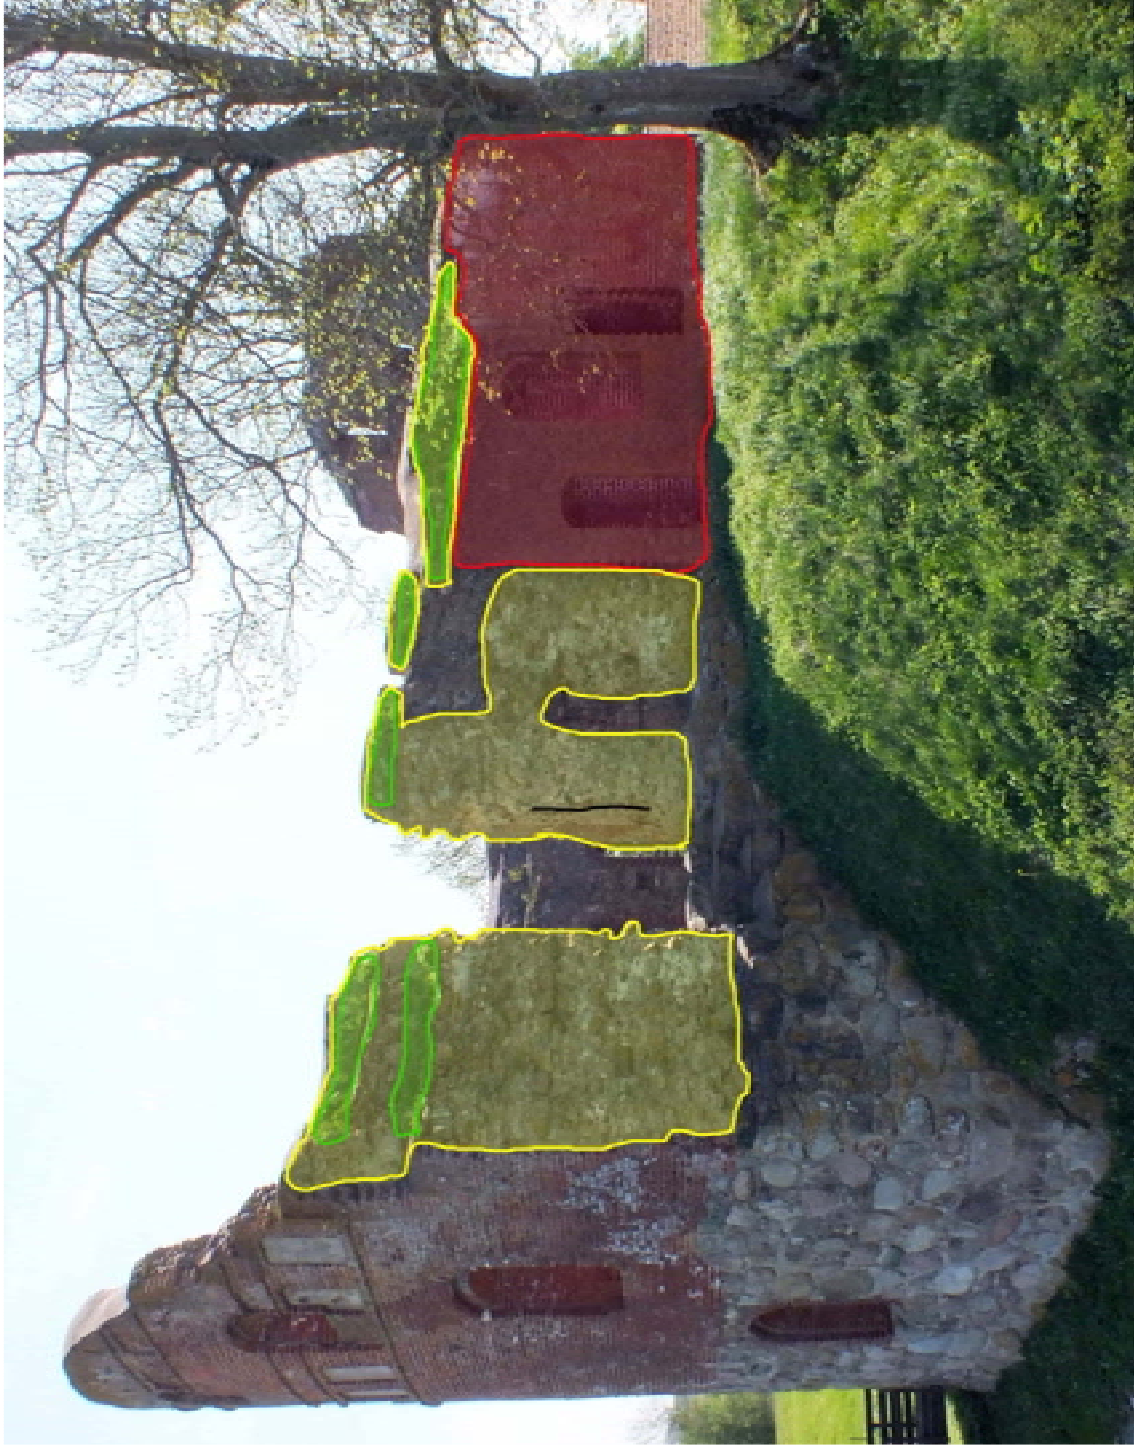
2. Norra fasaden uppvisar fogskaador i väster samt i öster. I östra delen av fasaden finns en hel del skador i form av bortfallen eller lös sten. En spricka finns i den östra öppningen. Mycket biologisk påväxt finns kring ansatser och murkrön.

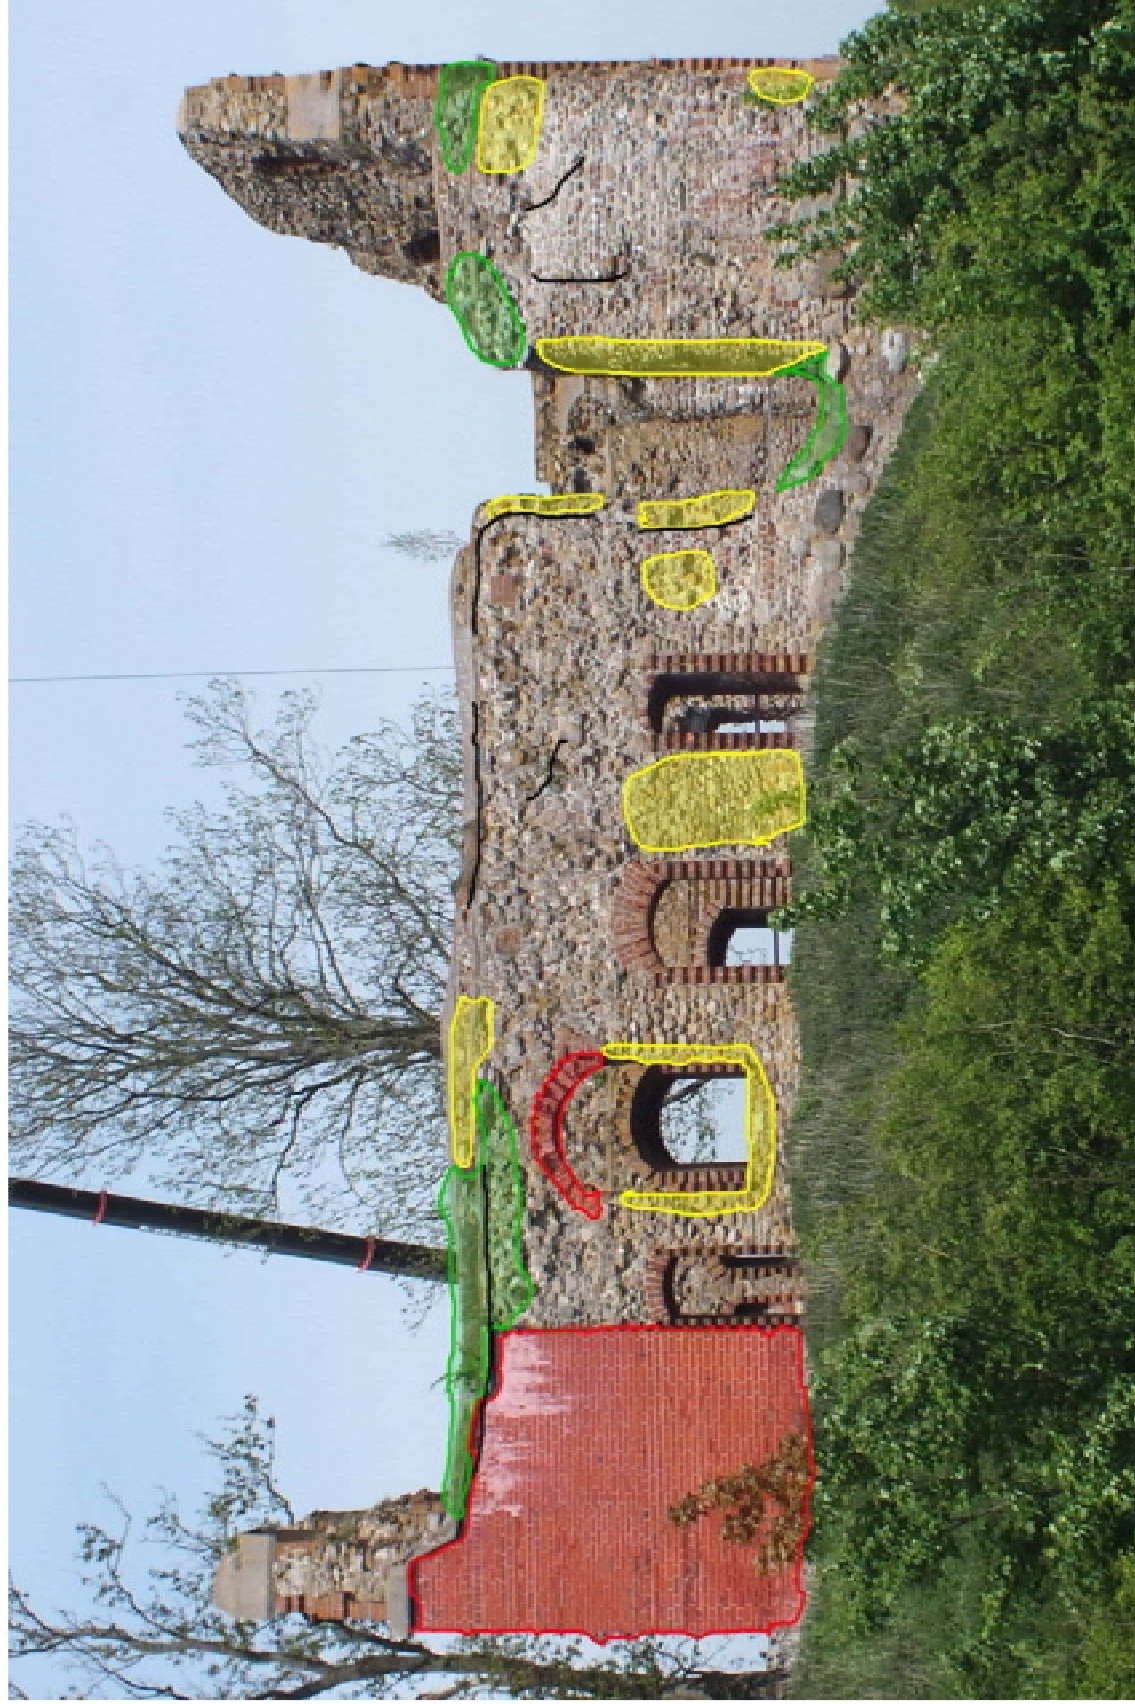
3. Södra fasaden uppvisar fogskeador i tegelmurverket i väster samt i grästensmurverket. Risk för nedfallande stenar finns. En del biologisk påväxt finns framför allt i de övre partierna och i nederkanterna samt under muravsatsen till den östra öppningen.

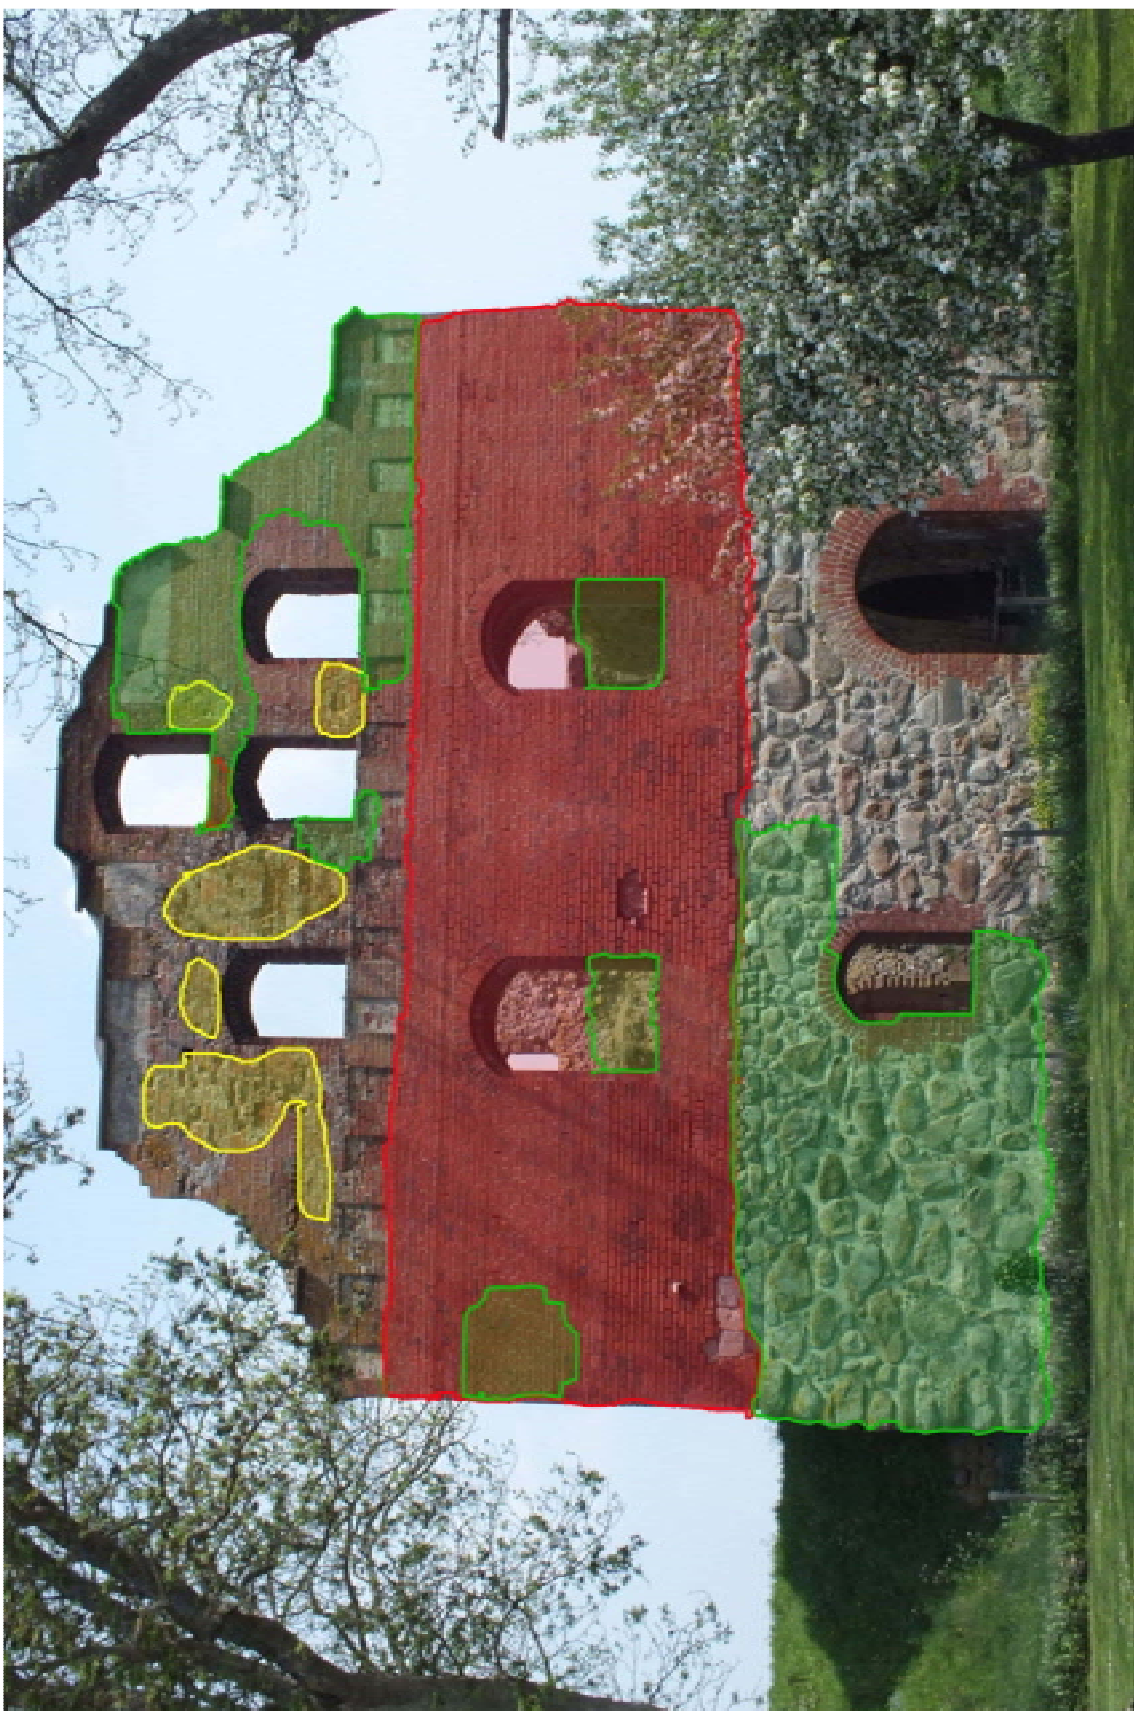
4. Västra fasaden: I det nedre grästensmurverket finns vittrat tegel och murverket till andra våningsplan. En del tegel har lossnat. Vittrat tegel och frostsprängt tegel syns främst i gavelkärnet.

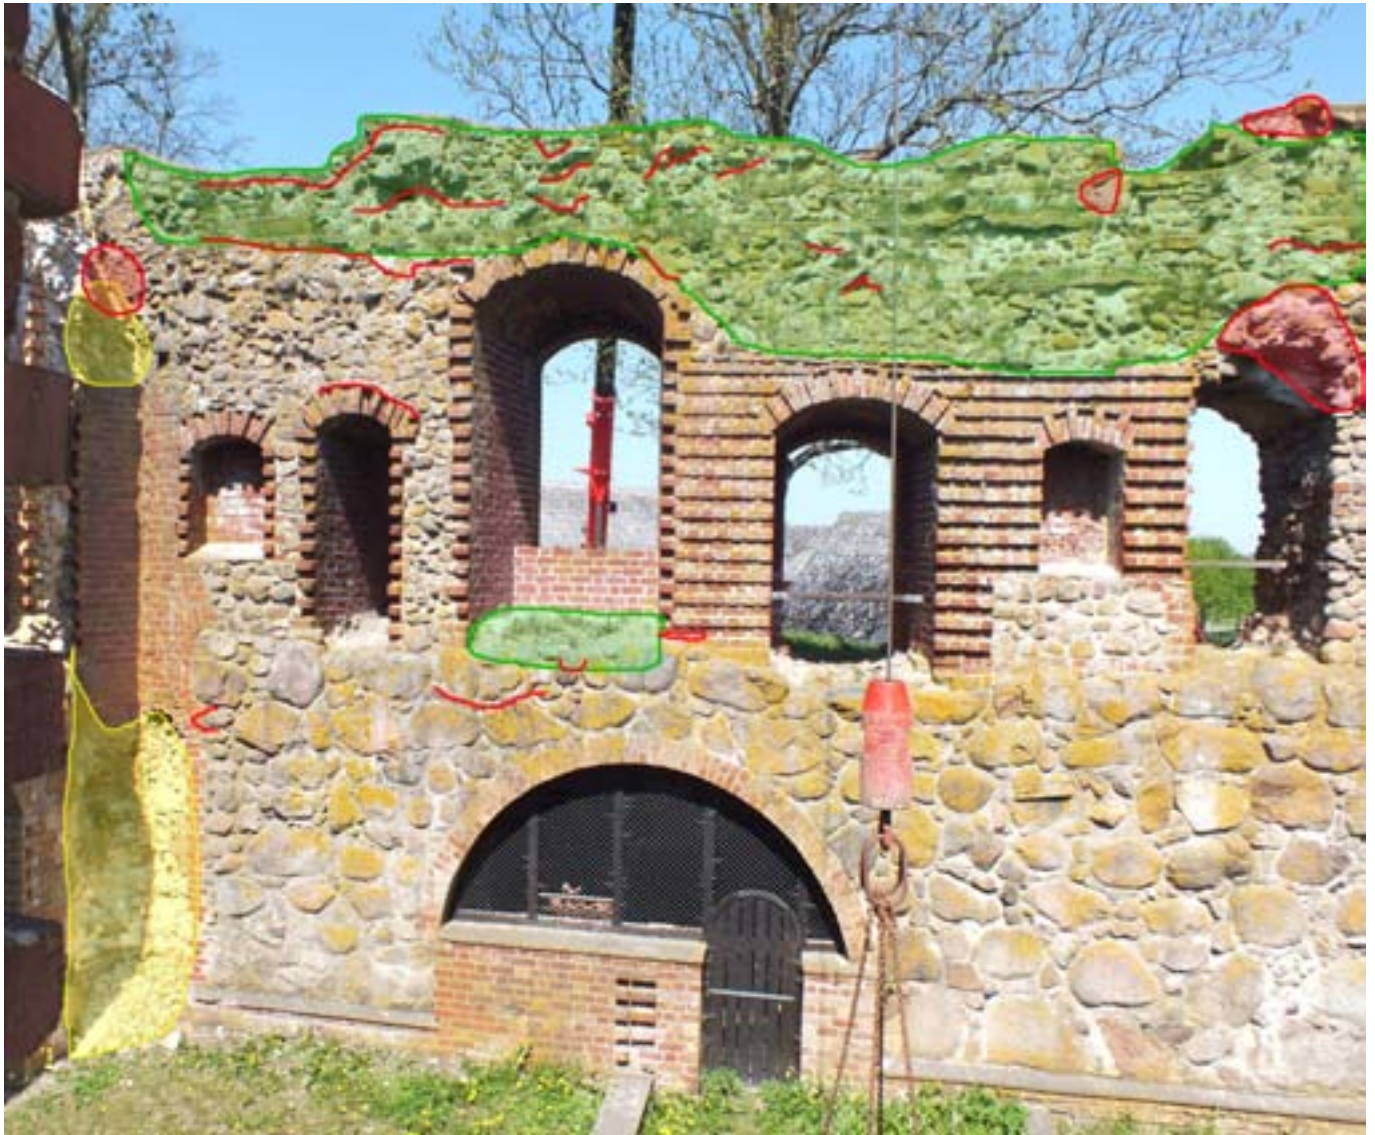
5. Invändigt murverk, nordväst: En del fogbortfall syns samt i de övre delarna finns omfattande biologisk påväxt. I det nordvästra hörnet finns vittrande murverk på platsen för en gammal eldstad.

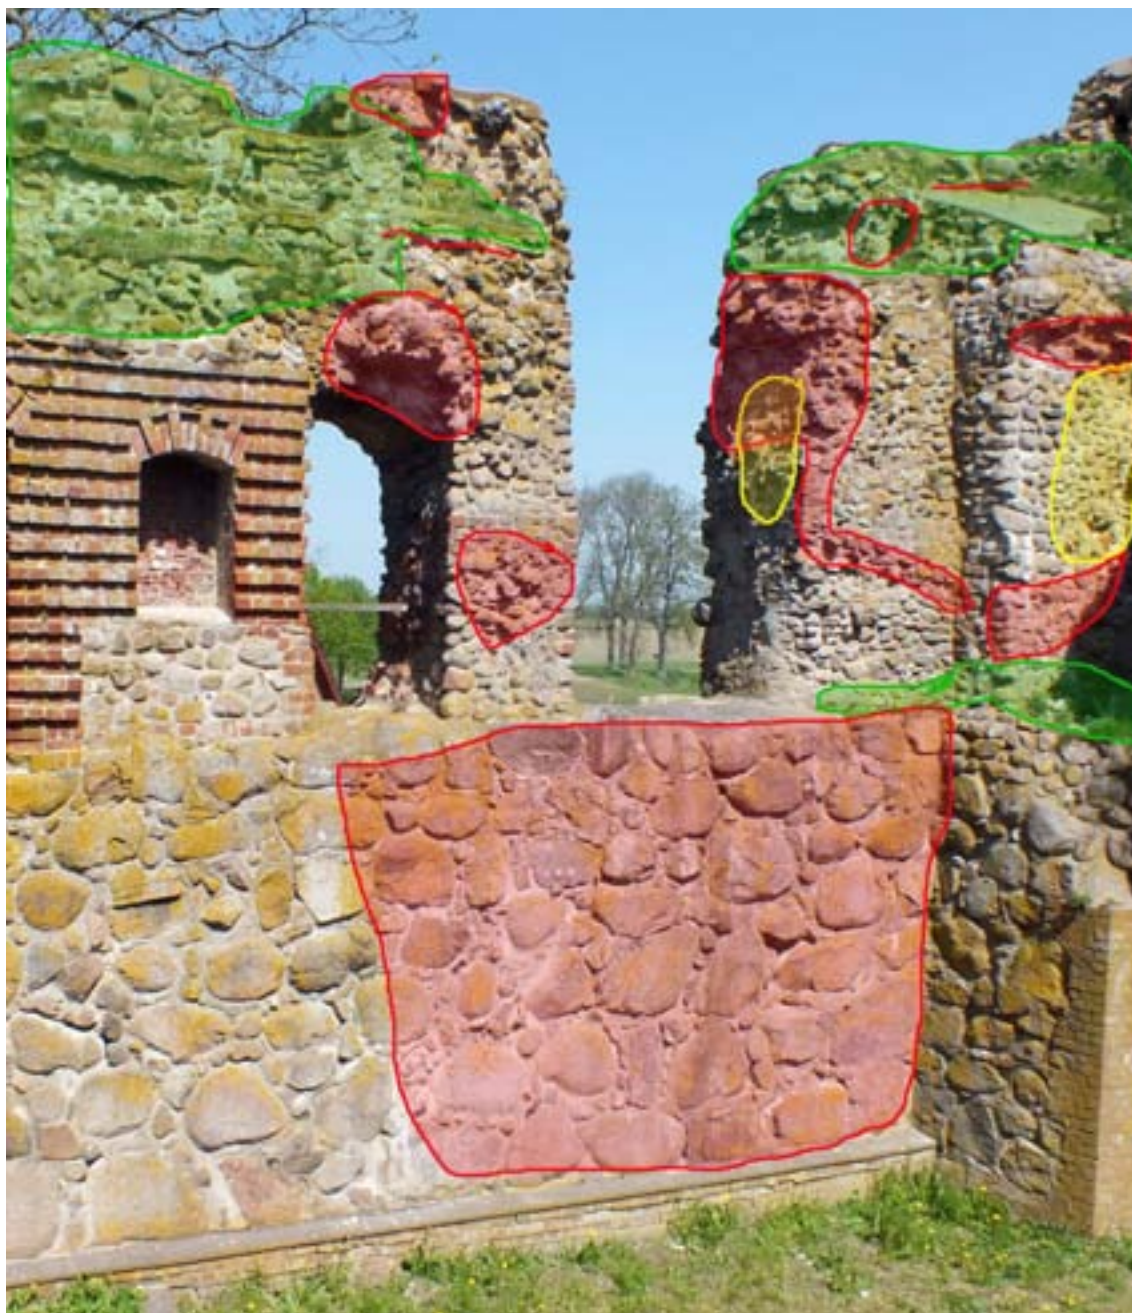
6. Invändigt murverk, nordöst: I det nedre murverket är fogbruket mycket löst och smuligt. En del fogbortfall finns kring muröppningar med risk för nedfallande sten.

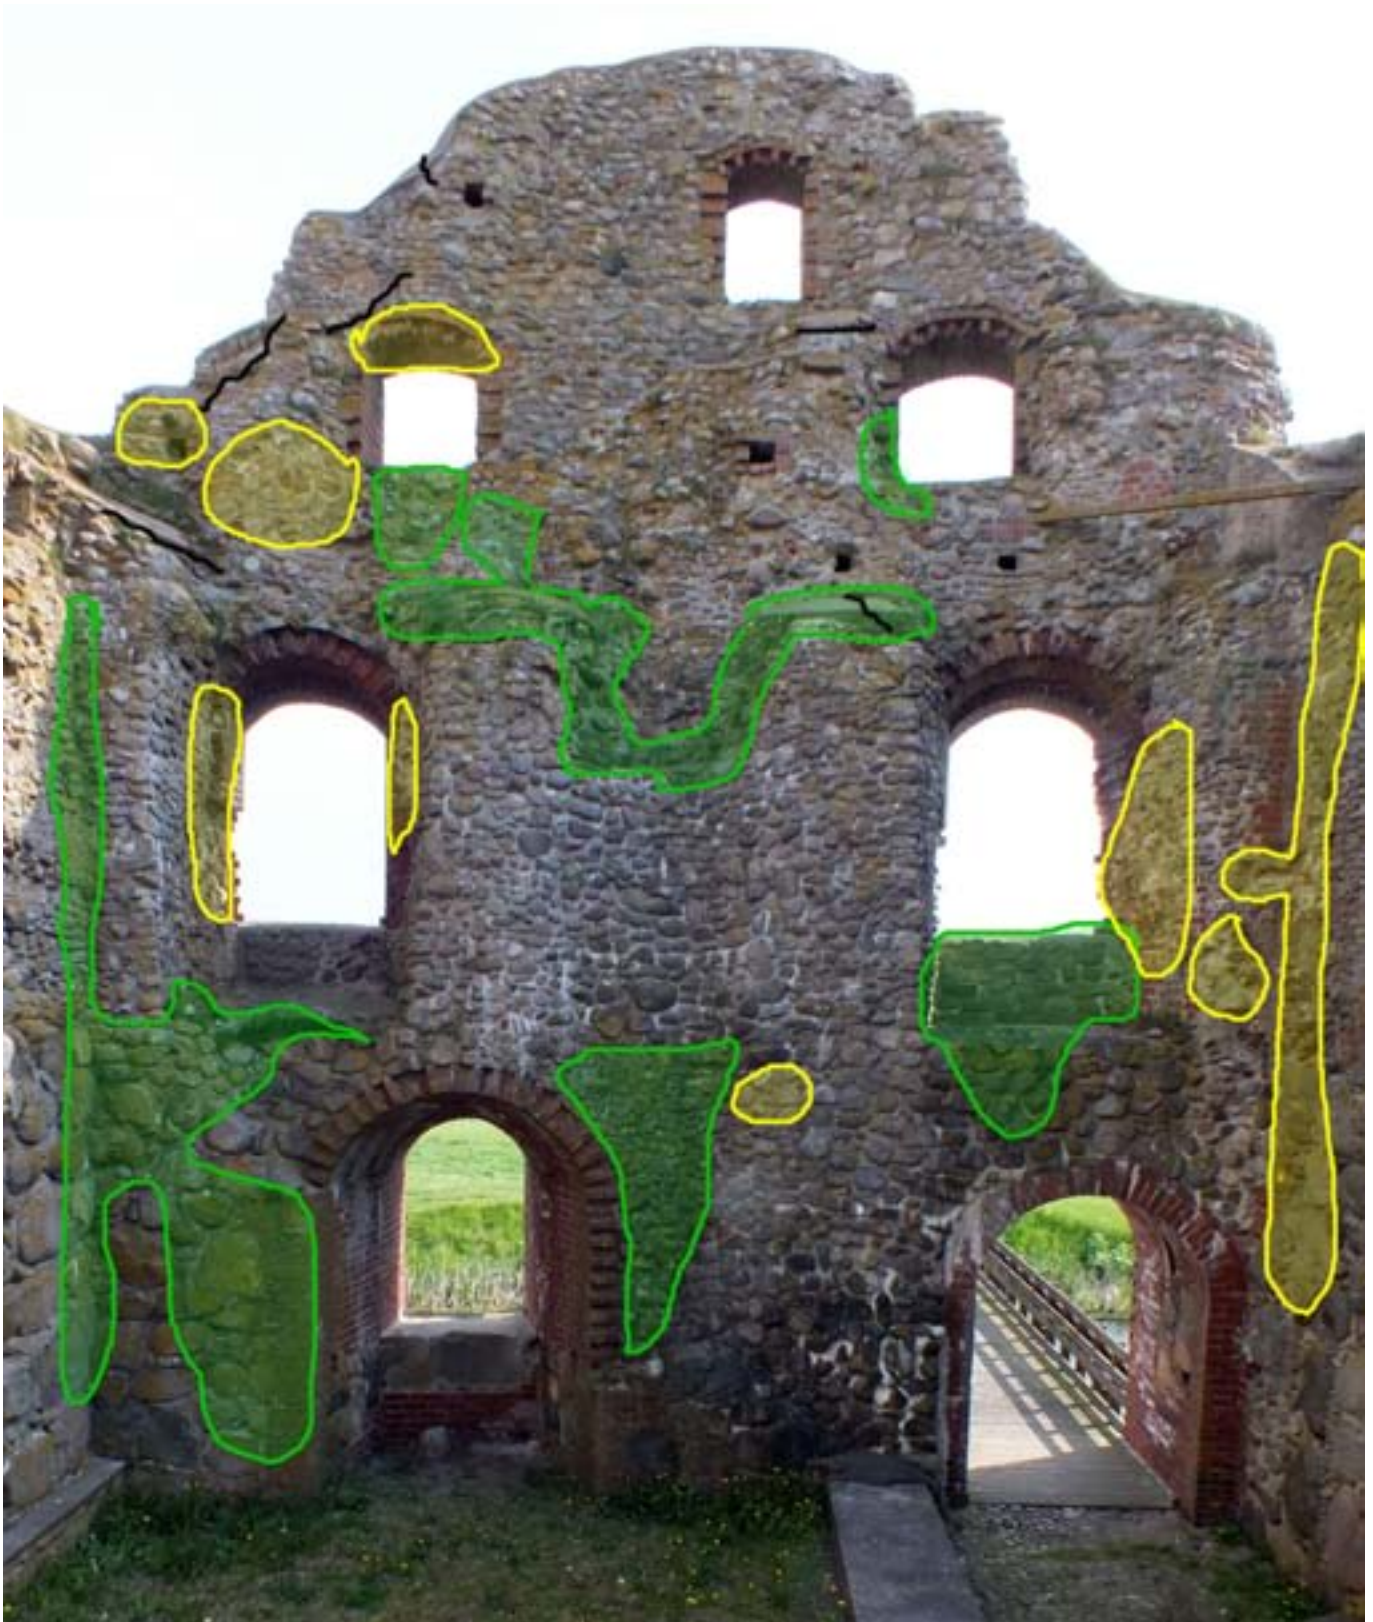
7. Östra gavelns insida: På gavelns invändiga murverk finns vittrande fogbruk och tegelsten i sydöstra hörnet samt i öppningen däröver, i samma hörn. Vittrande murverk syns även i öppningen i södra murkrönet. Mycket gräs växer på avsatsen mellan andra våningens fönsteröppningar där risk för frostsprängning finns i det ojämna murverket.

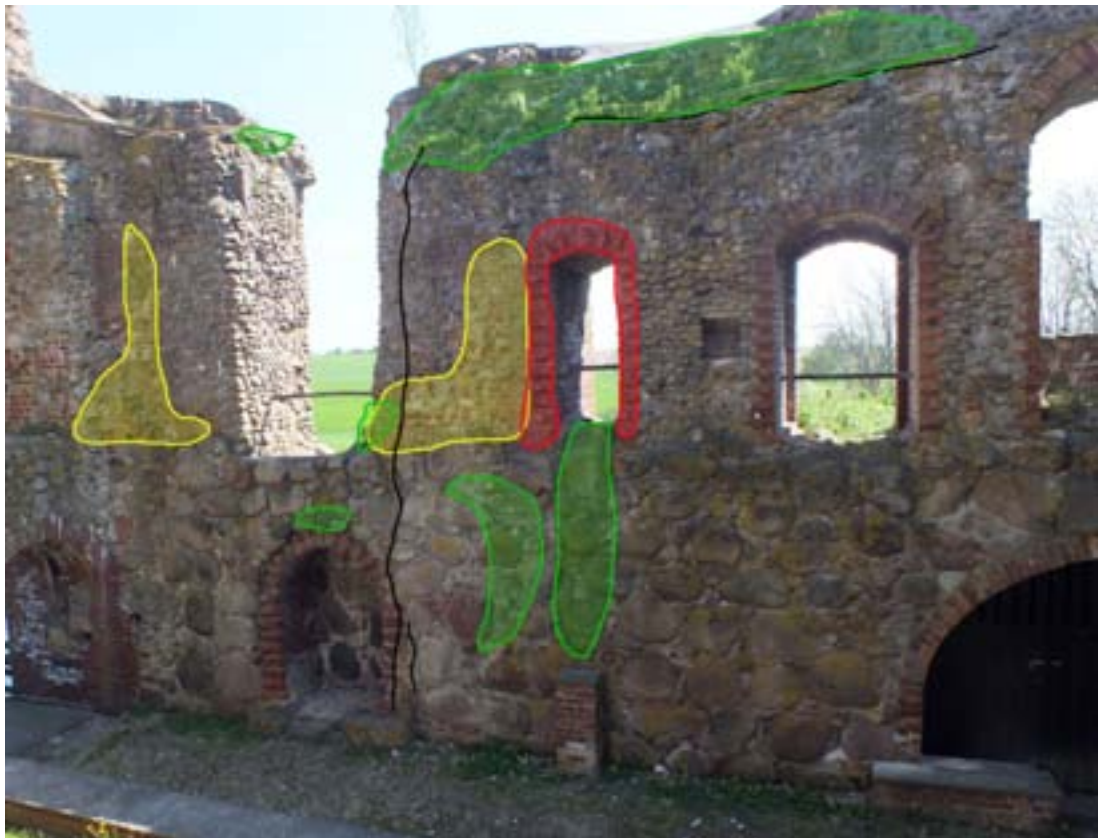
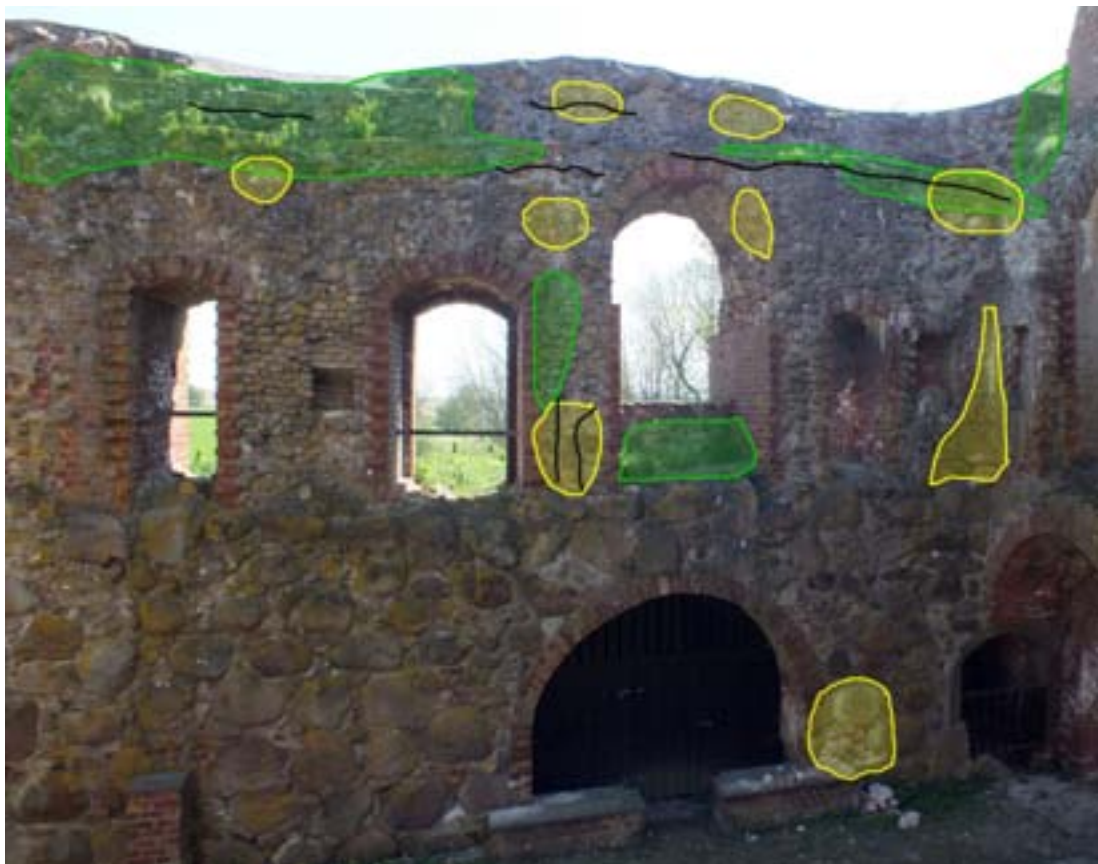
8. I södra murens insida finns vittrande tegelsten och skadat murverk kring östra öppningen E samt det sydvästra hörnet. En del sprickor syns kring den östra murnischen och över denna samt kring de övre muransatserna
