Månstorps gavlar – Skadeinventering

Dokumentation, 2012

Rapport 2012:23

Dokumentation, 2012
Västra Ingelstads socken, 1403
Skåne län

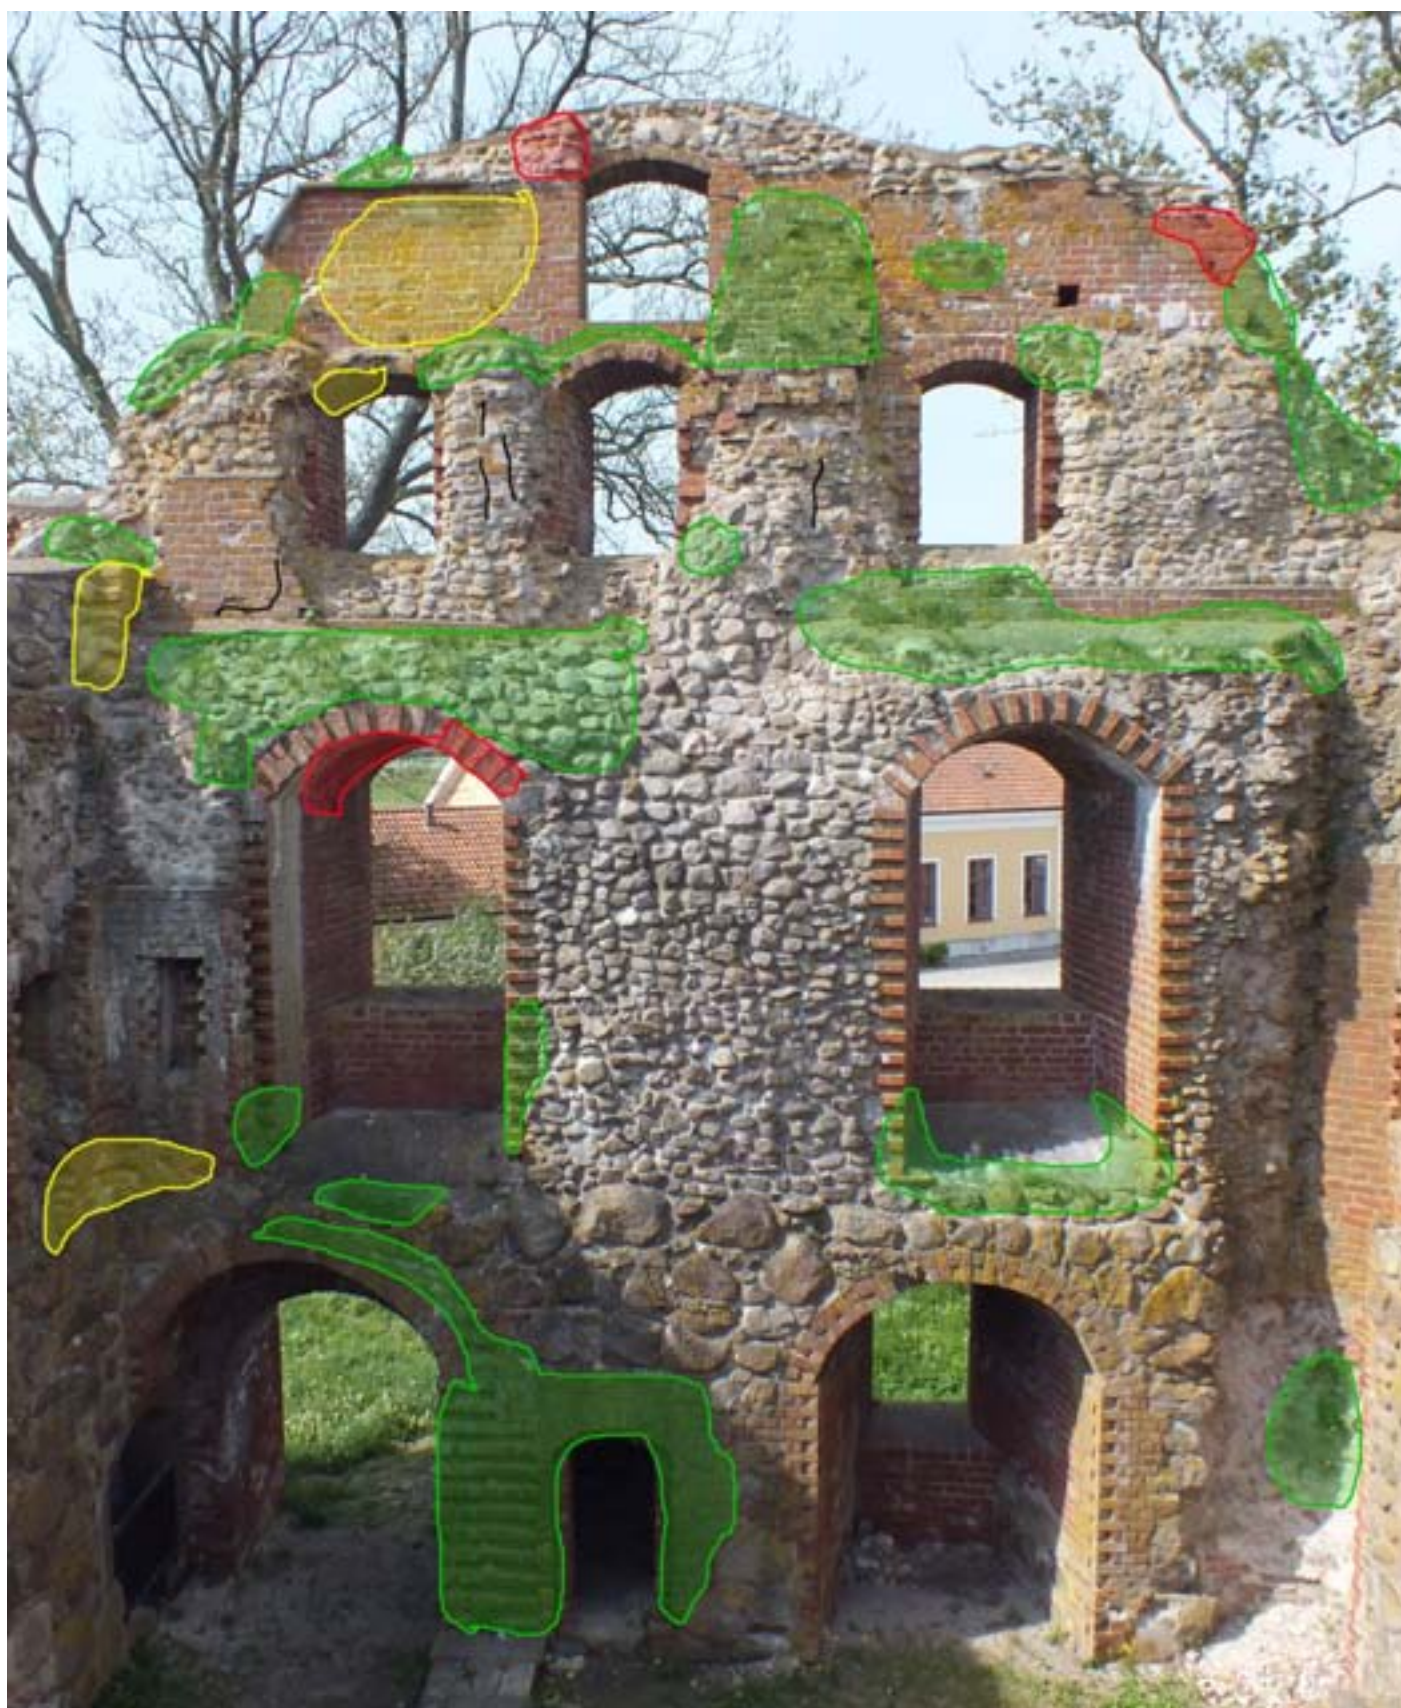
9. Västra gavelns insida: I västra gaveln finns biologisk påväxt kring avsatserna och en del fogar har börjat lossna. Frostsprängt tegel samt vittrat tegel finns inne i portöppningen samt i det sydvästra hörnet. En del skadat fogar finns även i övre gavelspetsen. Några mindre mursprickor har noterats.
