Rapport 2012:34

Bräkne Hoby kyrka

- Yttre underhåll och inre förändringar

Antikvarisk medverkan, 2012
Bräkne Hoby socken
Ronneby kommun
Blekinge län

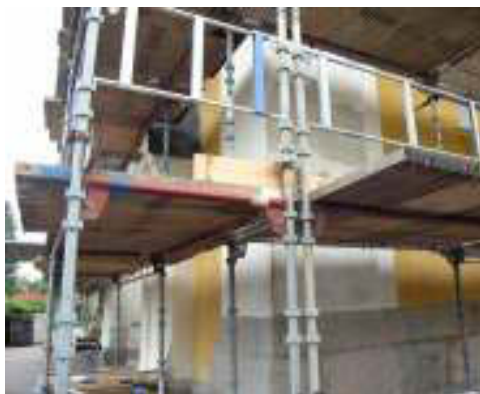
Föregående sida högst upp t.v. putsbortfall på en av tornets lisener.

Tornets putsade ytor var smutsade och algbevuxna och på de slätputsade partierna var stora putsläpp, en del mindre sprickbildningar kunde också iakttas. Angreppen av bl.a. rödalger var stora framförallt på södra tornfasaden. En rad puts typer visade sig ha använts på tornets slätputsade partier. Närmast de spritputsade områdena fanns äldre, kalkrik puts med god vidhäftning som tidigare sannolikt varit struken med kalklimfärg. Kring tornets ytterhörn återfanns partier med KC-bruk C eller D. På delar av takfotslisten, över portalen och på en del av pilastrarna förefaller en strykning med ren cement och vatten ha skett, eventuellt för att förstärka problematiska partier. Spår av plastfärg återfanns under takfotslisten. Lagningar har skett med *Webers hydrauliska kalkbruk*, Cal 148 och Cal 152, på de slätputsade partierna, de spritputsade ytorna var inte i behov av lagning. Efter att provytor utförts för att fastställa lämplig färgtyp, med tanke på det varierande underlaget, avfärgades tornets slätputsade ytor med *Målarkalk hydraulit*, en KC-färg i vit standardkulör. De spritputsade, gulfärgade ytorna har rengjorts och avfärgats med *Weber Cal 246*, kalkfärg våt i guldockrakulör, nr 33029. På långhuset har mindre putslagningar och avfärgningar gjorts.

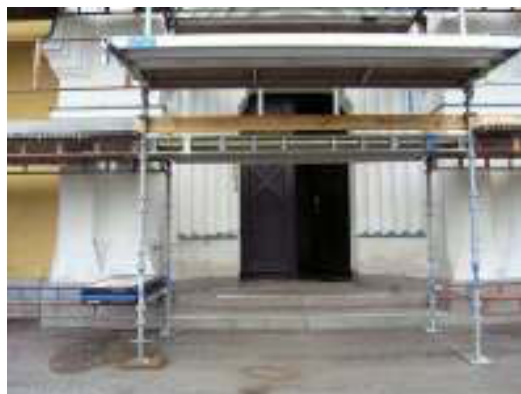
Högst upp t.h. omfattningen vid västportalen innan åtgärd.

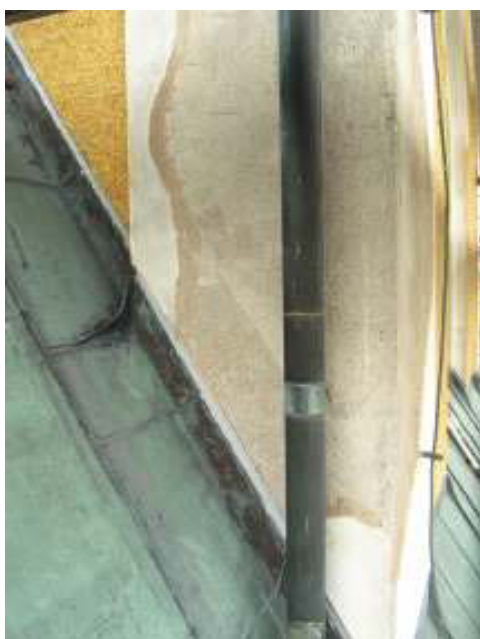
Mellanraden t.v. putsbortfall på en av tornets lisener där det tydligt syns att det är det yttre skiktet puts som släpper i störst utsträckning.

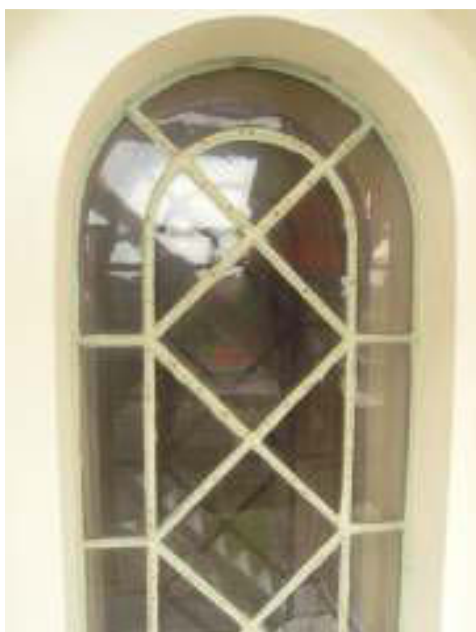
Nedre raden gjutjärnsfönster med mindre rostgenomslag innan åtgärd.

Kyrkans gjutjärnsfönster har borstats rena från rost, rostskyddsbehandlats med *Ottossons järnmönja*, kittats med *Kulturbantverkarnas linoljekitt* samt färdigmålats med *Beckers Tradition linoljefärg* i en ljus grå kulör NCS S 3005-B80G. De inre fönsterbågarna har tätats med tätningslist av ull. Trasiga rutor har bytts ut och blyinfattningar lagats där behov funnits.

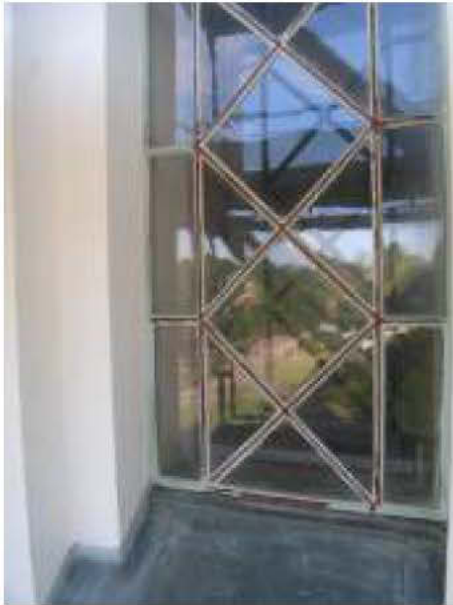
Högst upp t.v. Ett av gjutjärnsfönstren har rostskyddsbehandlats med järnmöjna.

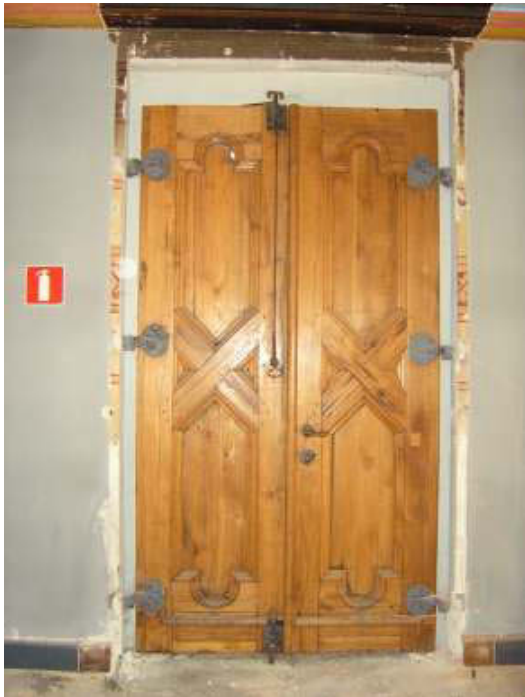
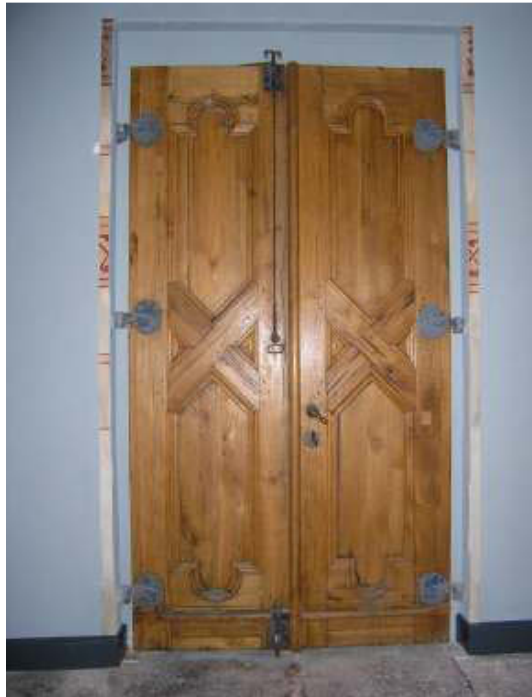
Ursprungligt limfärgsmålteri som framkom då vindfängen revs. Bilden till höger visar det konserverademåleriet.

I samband med att vindfången revs framkom ca 7 cm breda fält av ursprungligt limfärgsmålteri kring portarna. Ytan visade delar av det schablonmåleri som ursprungligen prytt delar av väggarna i kyrkan i en milt ockragul kulör samt en kraftigare engelskt röd kulör. Den nedre delen av väggfältet, från ungefär halva dörrhöjden verkar ha varit omålat och ytan var inte finputsad. En diskussion inleddes om huruvida mer av målningarna kunde plockas fram och om möjligheten fanns att återställa en större yta kring den södra porten. Efter att konservator Thomas Petéus försökt med olika metoder konstaterades att senare påmålningar bundit fast i den underliggande limfärgen. En rekonstruktion hade varit möjlig med hjälp av befintliga kulörer och historiska fotografier. Det beslutades dock att målningarna enbart skulle rengöras och säkras av konservator. De råa ytorna på det nedre väggfältet har retuscherats något och mekaniska skador åtgärdats. Mer detaljer om arbetet återfinns i konservatorsrapporten.

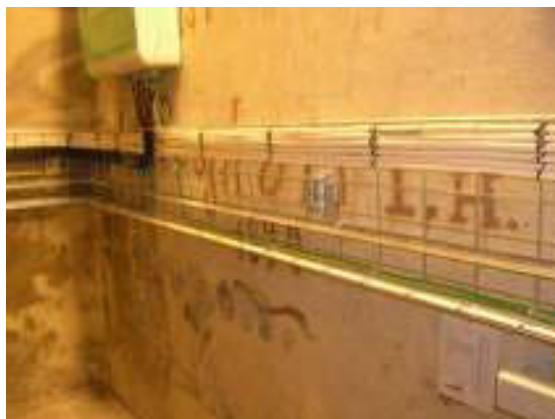
Vapenhuset efter åtgärd. Bilden till höger visar otyckligt placerade kabelrännor i tornet.

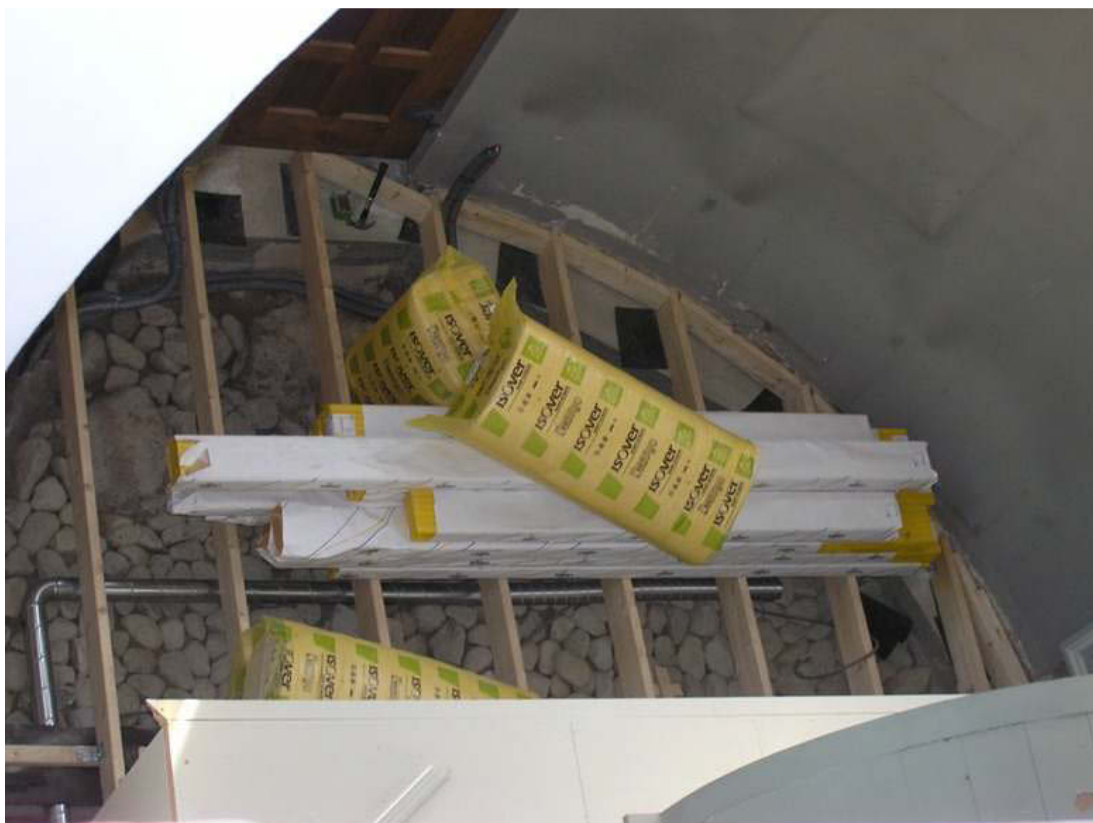
I sakristian gjordes en separat utredning av WSP efter att man haft problem med dålig lukt från golvet. Utredningen påvisade att bjälklaget som bar upp golvet sannolikt bytts ut under 1970-talet. Vid det tillfället gjöts nya betongupplag innanför absidens grundmurar. På dessa lades asfaltspapp och därefter ett bjälklag med tryckimpregnerade bjälkar. Blindbotten isolerades med mineralull. Själva golvet utgjordes av lackade furubrädor. Vid undersökningen fastslogs att orsaken till skadorna i bjälklaget var en hög fuktavgång från markytan.

Pågående renovering av golv i sakristia. Grunden isolerad med flatsten, trossbotten isolerad med glasfiberull och ett nytt trögolv från siljansgolv. I grunden är en avfuktare monterad.

För att komma tillrätta med problemen har golvkonstruktionen rivits ut och grunden rensats från organiskt material. Markytan har därefter belagts med flats-ten som avdunstningsskydd. På detta har man byggt ett nytt bjälklag som isolerats med gullfiber. På detta ett nytt furugolv från Siljans trä som betsats med *Herdins oljebets 907 brun* och *Herdins vaxolja* för att få samma nyans som det tidigare golvet. I förslaget till åtgärd anges att nytt bjälklag lika befintligt skulle byggas. Bjälklaget har dock inte utförts i tryckimpregnerat virke. Ett annat val av isolering, typ cellulosaisolering, som tillåter fuktvandring hade med tanke på fuktproblematiken varit ett lämpligare val.

Under golvet, tillgänglig via en lucka, har en avfuktare placerats som programmerats för att kontrollera att RF (relativa luftfuktigheten) håller sig på 65 %. Bjälklaget har byggts tätt mot både ute- och inneluft. Våtluft släpps ut genom en av ventilerna i yttermuren. I samband med dessa åtgärder målades den hårt smutsade monokroma delen av väggen i sakristian om med *Auro 321 Emulsionsfärg*.

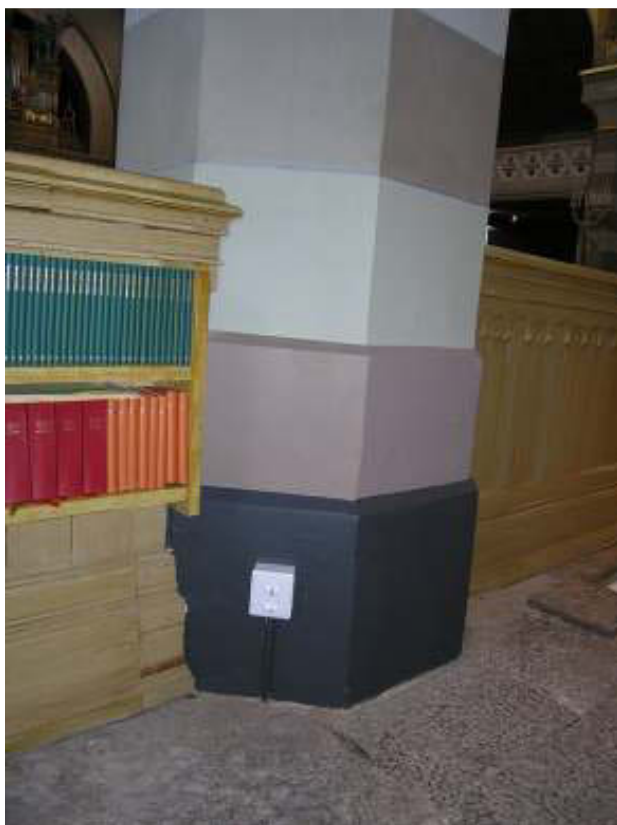
Flera av de pelare som bär upp läktarna var skadade i basen. Dessa har reparerats och målats med emulsionsfärg.

Flera av pelarna som bär upp läktarna i sidoskeppen har bättrats efter mekaniska skador och fuktutfällningar som spjälkat upp tidigare färglager. Dessa har målats med *Auro 321 Emulsionsfärg* i röd (NCS S2005-R10B), grön (NCS S 3010-G40Y) samt mörkgrå kulör (NCS S 7502-B).
