Kviinge kyrka – invändig ombyggnad

Antikvarisk medverkan, 2012

Rapport 2012:39

Antikvarisk medverkan, 2012
Kviinge socken, 1079
Östra Göinge kommun
Skåne län

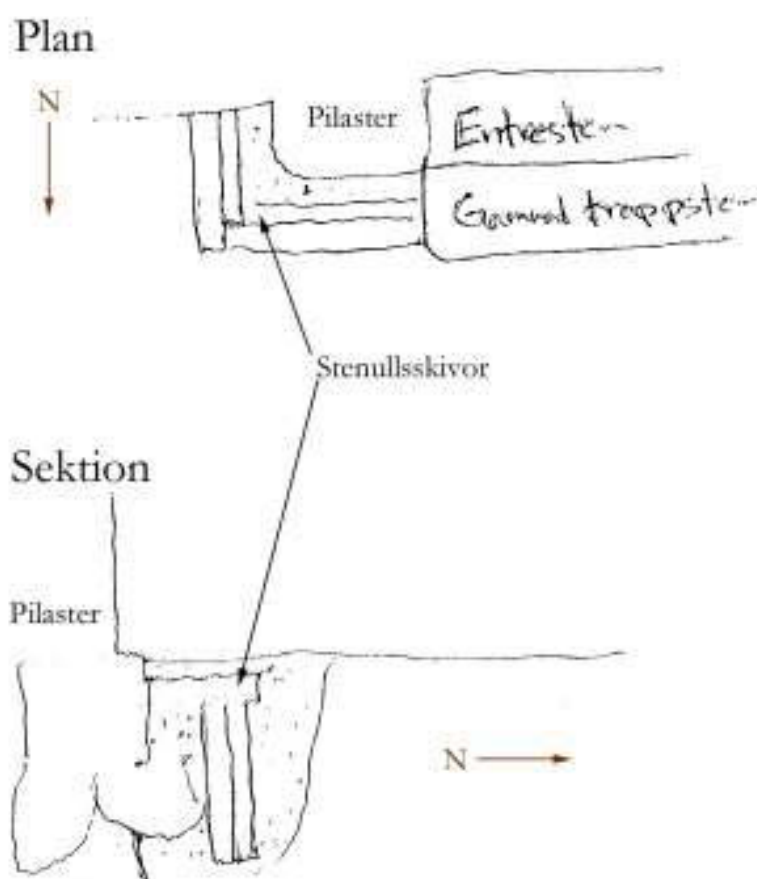
Skiss över grävning och utförd markisolering kring portalen till Nykyrkan. Utförd av Folke Carlssons byggnads AB. Skissen bearbetad av Regionmuseet i Kristianstad/Landsantikvarien i Skåne.

lagts som en dubbel ram runt fundamenten. Innanför dessa har fyllts på med singel och sedan har en stenullsskiva lagts som lock. Utanför isoleringen samt ovanpå lades ett tunt lager singel. Vid grävningen, som skedde utan att antikvarisk medverkande tillkallats, upptäcktes en tidigare trappsten som lämnades orörd. Stenens läge har dokumenterats av entreprenören. Den är belägen ca 20-30 cm under dagens markyta. Portalomfattningen har lagats med hydrauliskt kalkbruk och putsats med hydraulisk kalkputs. Två lager kalkfärg har strykits men på grund av den sena årstiden kommer färdigstrykning att ske under våren 2013. Vid putsarbetet var temperaturen under 0 °C varför en lokal intäckning av området har gjorts i syfte att värma upp portalomfattningen tillräckligt för att kalkputsen skulle kunna karbonatisera.

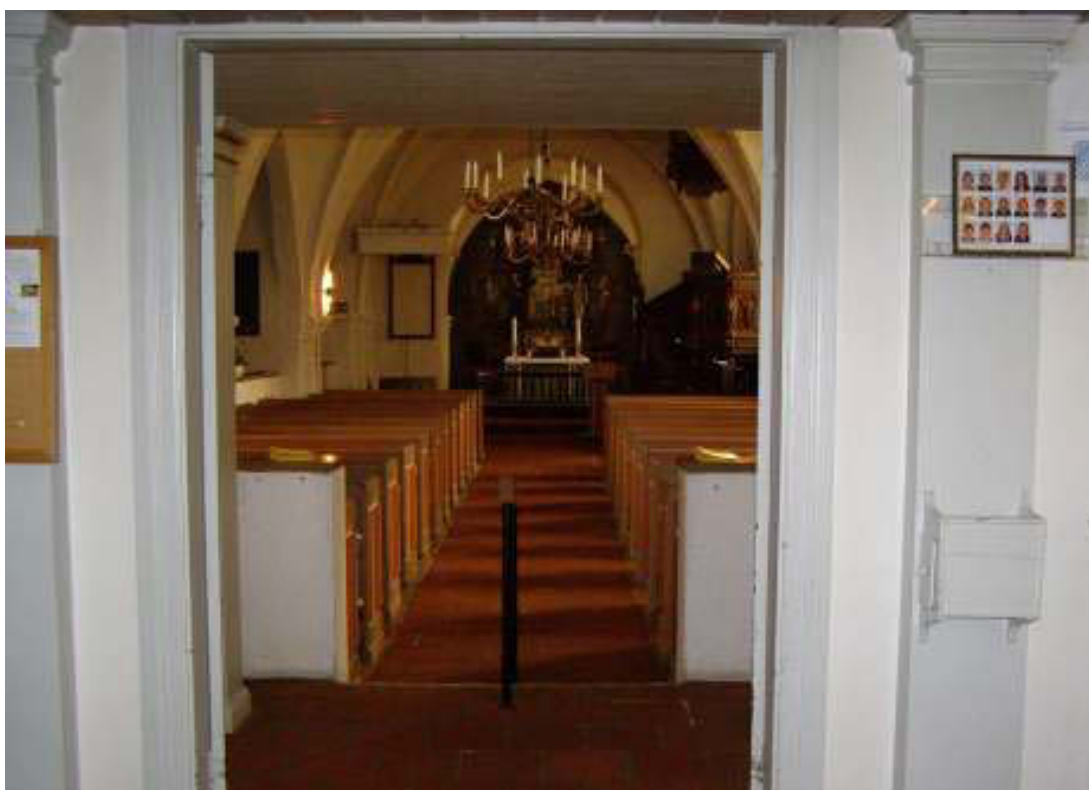
Utblick mot långhuset från vapenhuset. Observera handledaren som var centralt placerad i trappan.

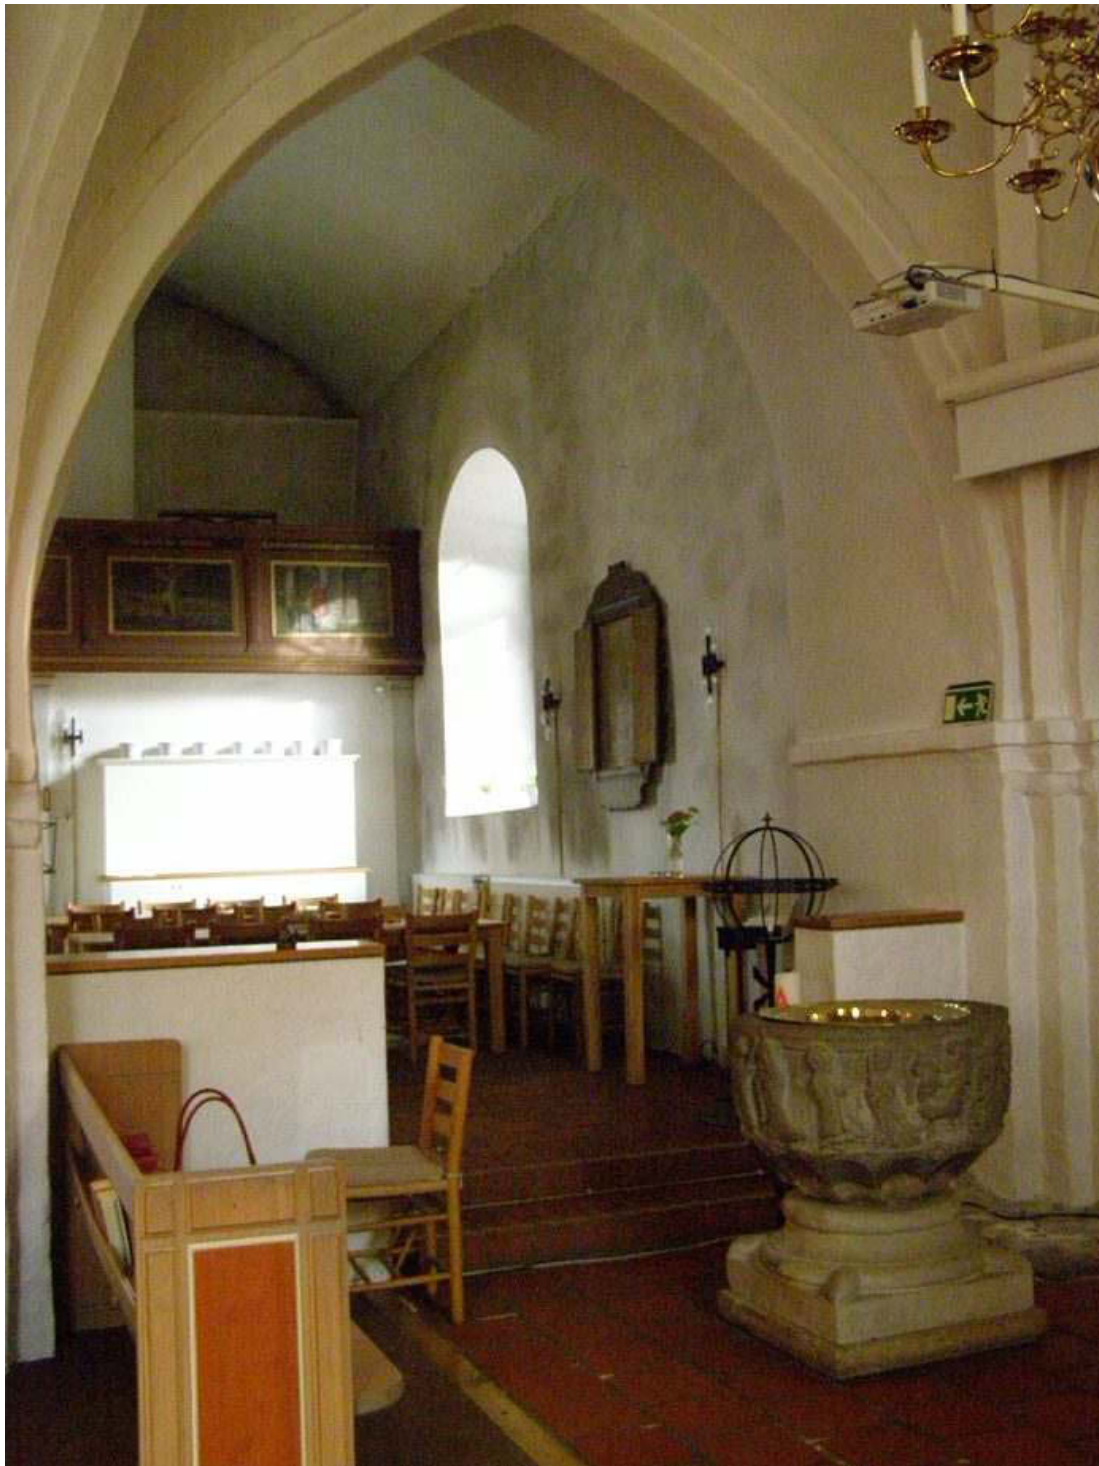
Den östra valvbågen mellan långhuset och Nykyrkan. Observera de murade barriärerna.

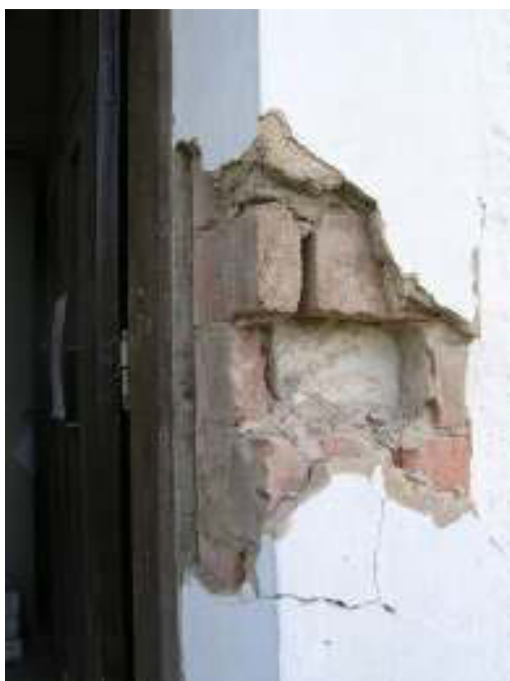
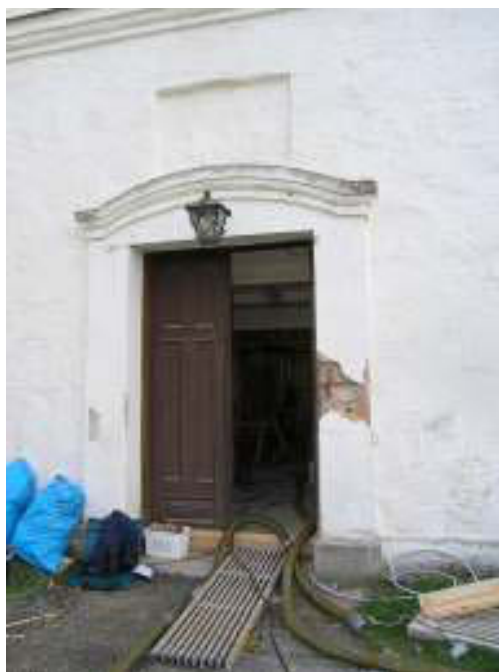
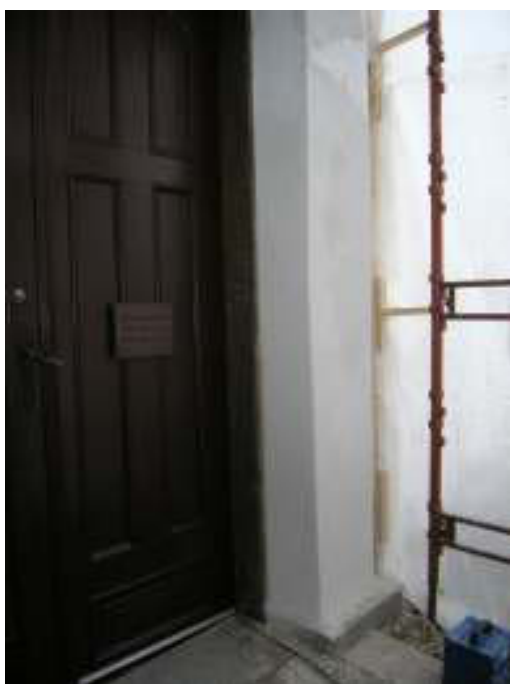
I samband med renoveringsåtgärderna uppmärksammades att sprickor och putsbortfall förekom på portalomfattningen kring Nykyrkans entré. Vid närmare undersökning visade det sig att omfattningen, som tillkommit under 1890-talet, murats direkt på Nykyrkans ursprungliga spritputs. En diskussion fördes om huruvida portalen borde återställas till sitt ursprungliga utseende. Diskussionen landade dock i att det nuvarande utförandet är ett värdefullt tillägg till kyrkan som bör bevaras. Enligt entreprenören, Folke Carlssons byggnads AB, berodde sprickbildningarna på tjälskjutningar i marken. För att åtgärda detta har man grävt ut runt fundamenten till portalomfattningens pilastrar. Grävningen gjordes ca 30-40 cm ut från fundamenten och 40 cm djupt. Under ett gjutet fundament ligger större stenar som grundläggning. Två stående stenullsskivor har

Skador på pilastrarna vid entrén till Nykyrkan beror sannolikt på tjälskjutningar. Markisolering har utförts runt fundamenten och vid slutbesiktningen återstod kalkavfärgning av putslagningar. På grund av kall väderlek har portalen täckts in under arbetet och anfärgningen kommer att slutföras till våren.

Vid slutbesiktning återstod att kalkavfärga omfattningen till portalen på nykyrkan. Detta skall utföras under våren 2013.

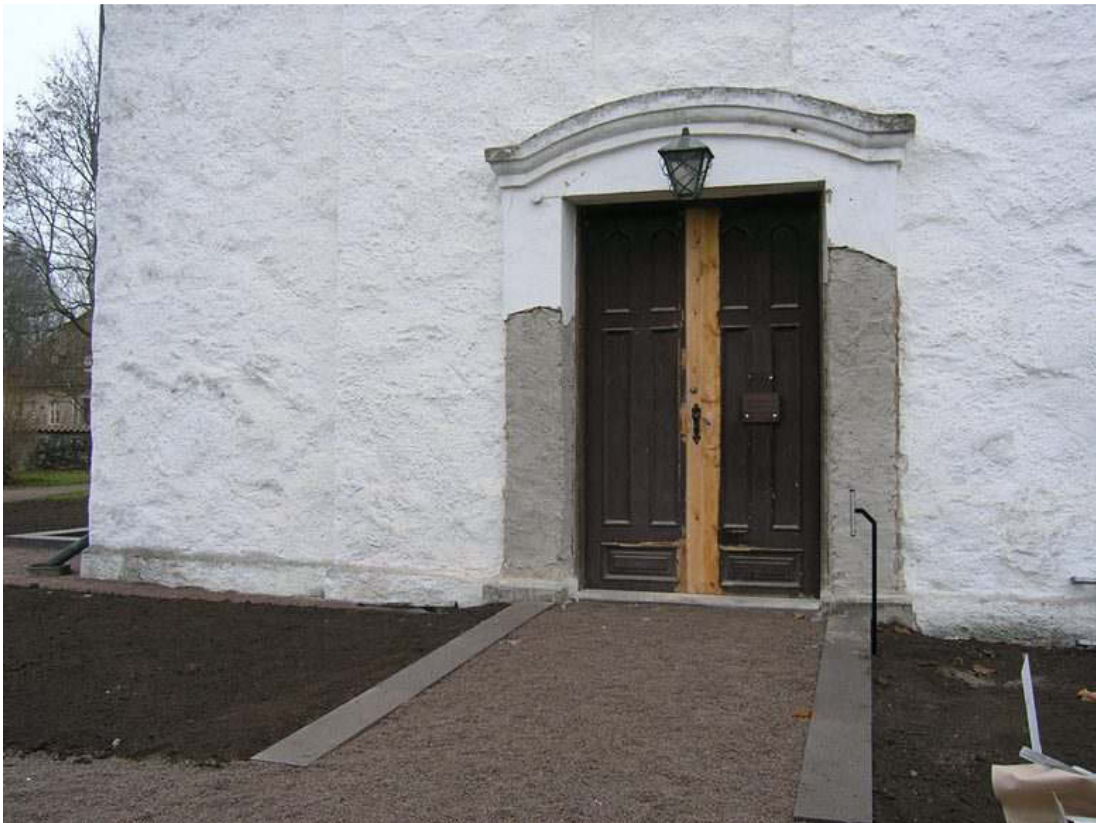
Entrén till Nykyrkan har tillgänglighetsanpassats med ramp och dörröppningsautomatik. Ena dörrbladet har breddats.

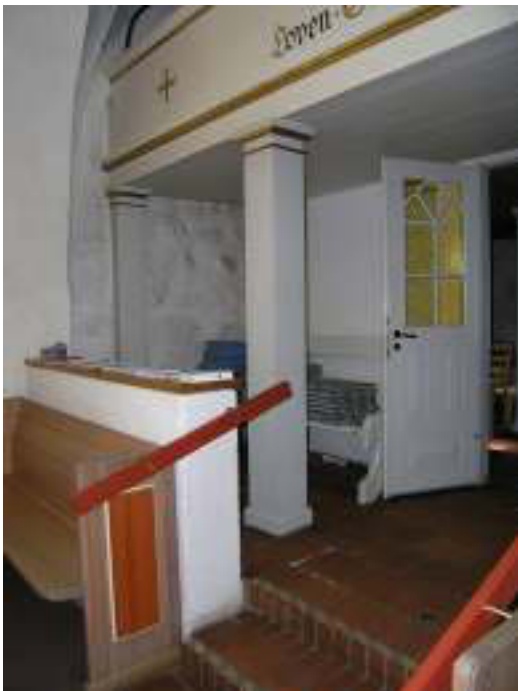
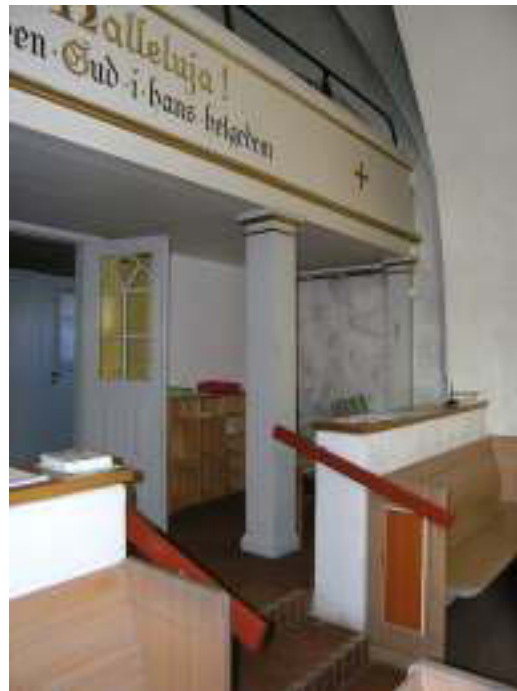
*Långhuset före läktarunderbyggnad, observera handledarna samt de murade barriärerna. På bilden till höger syns strålvär-
maren vid vaktmästarens sittplats (under läktaren längs norra väggen).*

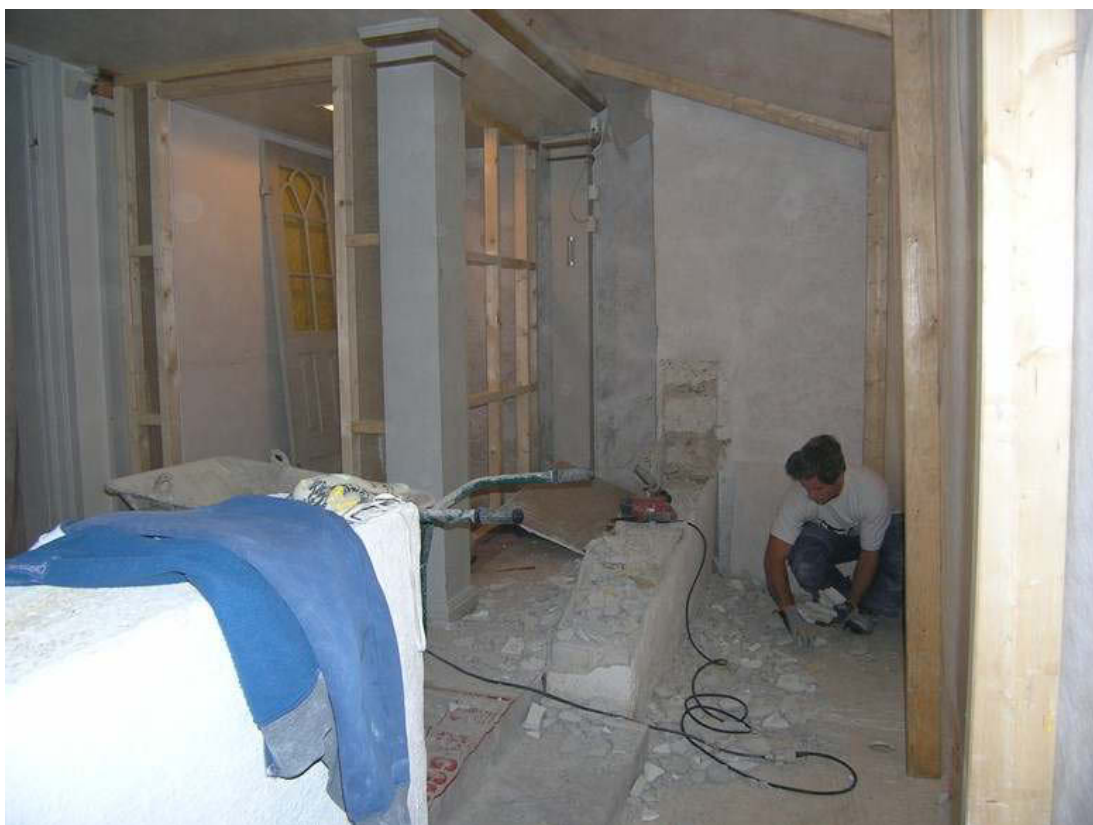
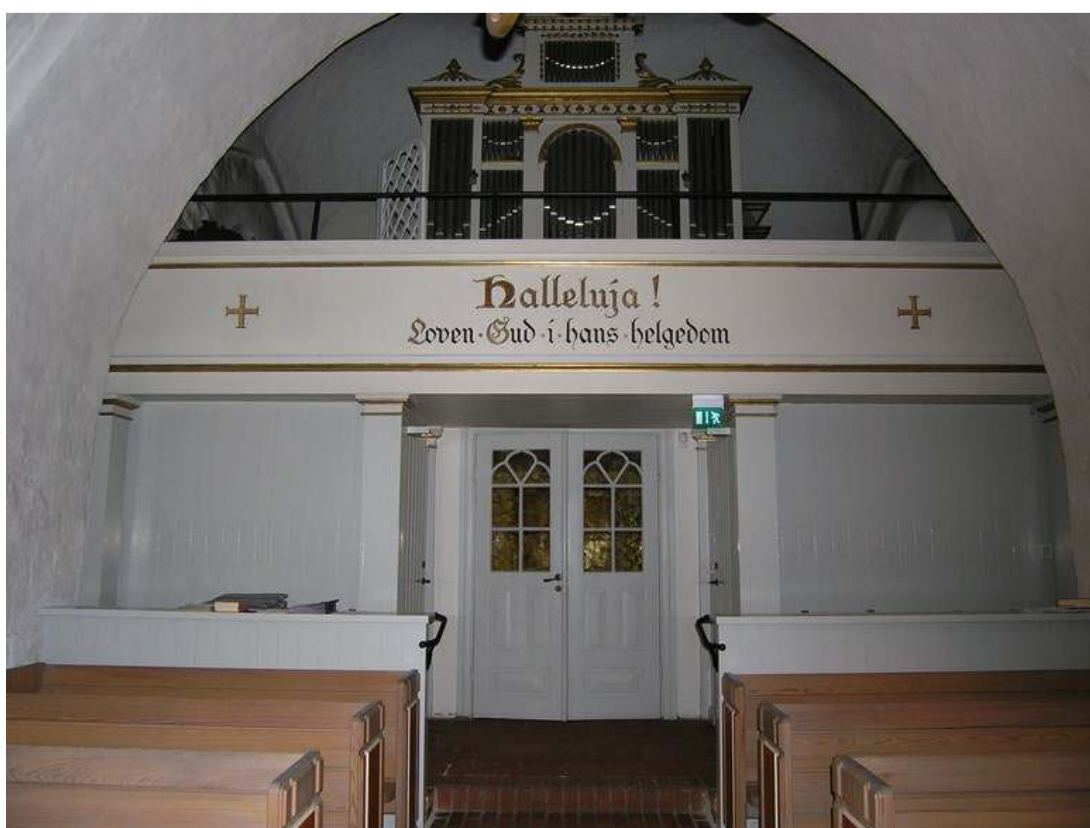
Pågående rivning och uppbyggnad av läktarunderbyggnad i långhuset. Nedan den färdigställda läktarunderbyggnaden. Murade barriärer ersatta med träskrank och nya handledare av rundjörn.

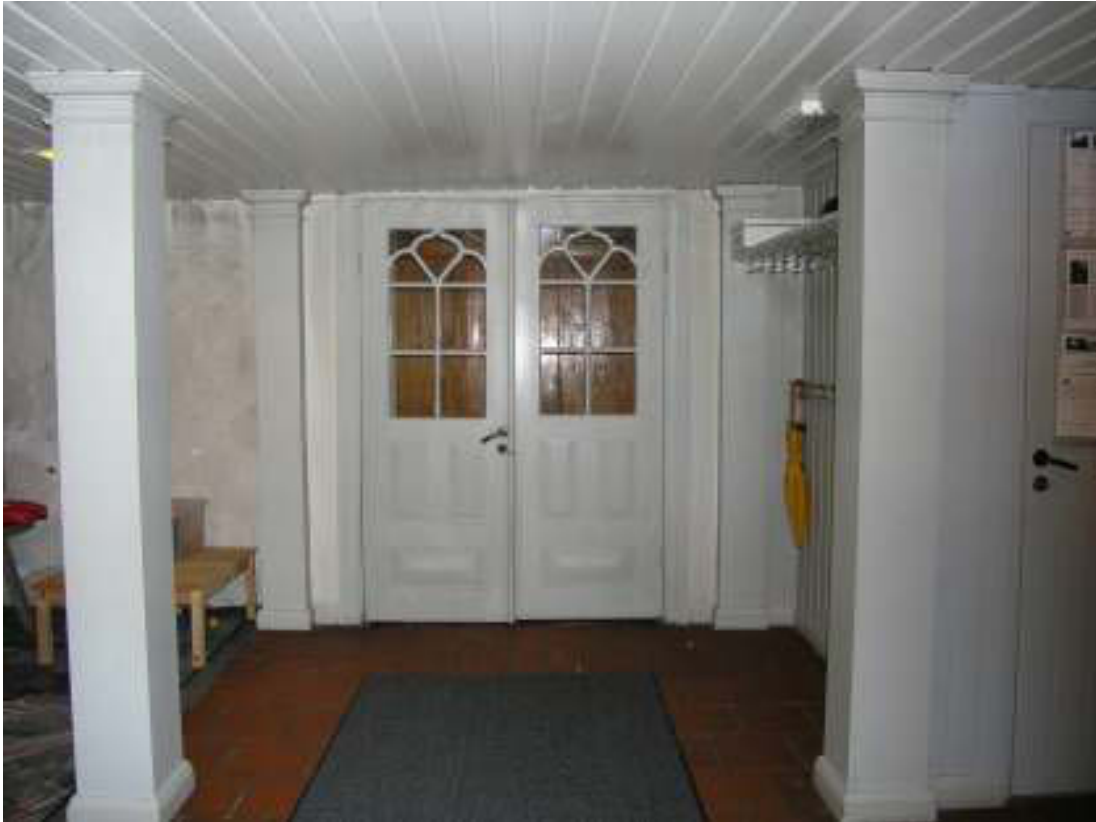
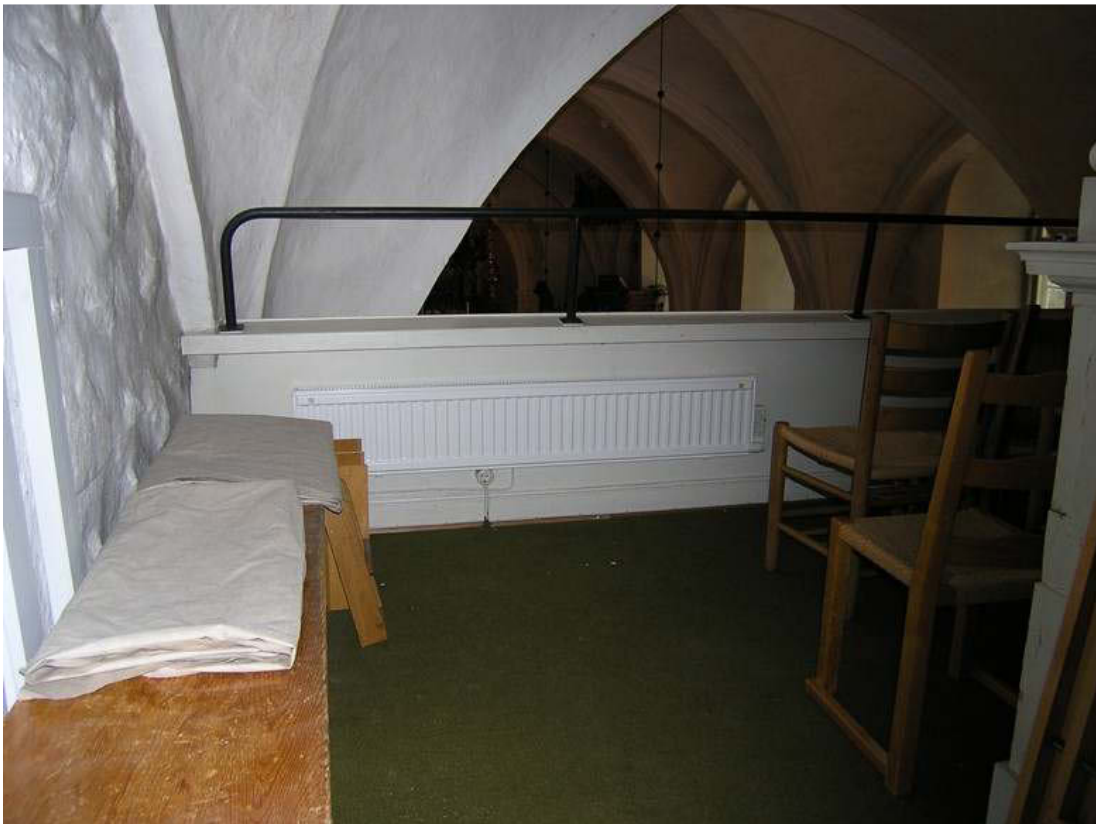
Under arbetets gång påpekades att platsen vid långhusets läktare, där kyrkvaktmästaren sitter, är utsatt för starkt kallras. Man har tidigare haft en strålvärmare monterad på läktarens nedre kant för att motverka detta. I samband med ombyggnationen har istället en radiator monterats på läktarbarriärens baksida för att åtgärda kallrasen.

I vapenhuset har det tidigare klarlackade innertaket målats med linoljefärg och till höger syns den nya hatthyllan. Nedan en bild på den nyinstallerade radiatorm på baksidan av långhusets läktarbarriär. Syftet är att denna skall motverka kallras ner på vaktmästarens sittplats.

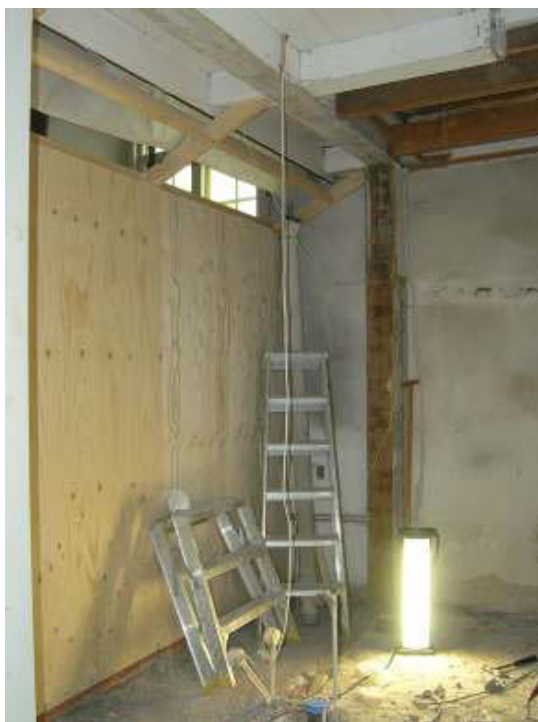
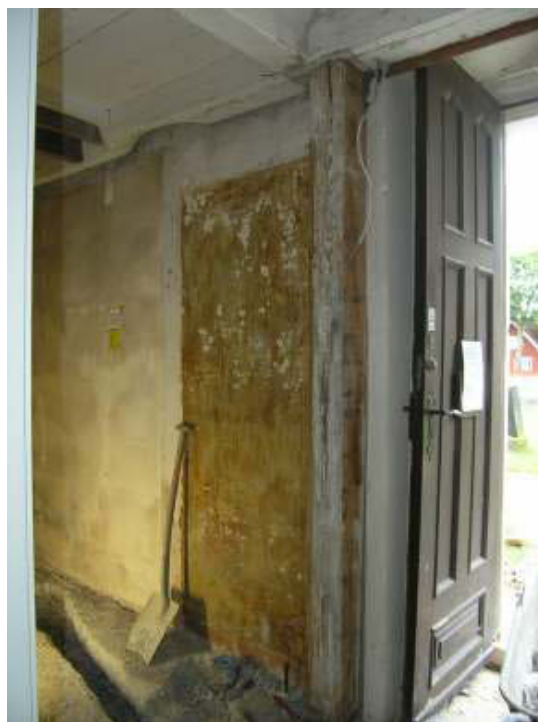
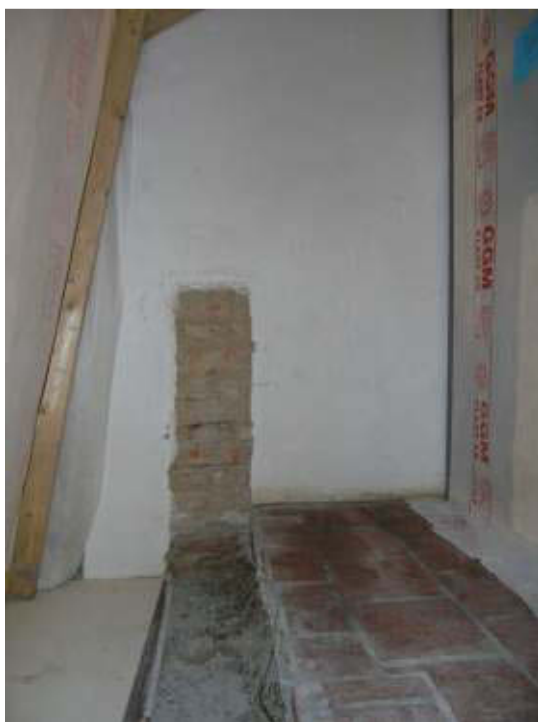
Högst upp byggnation av blivande RWC.

Bilden högst upp till höger visar den stående bjälke som flyttats österut för att ge utrymme åt RWC.

Nedre bilden visar murverk efter riven barriär mellanlånghus och Nykyrka.

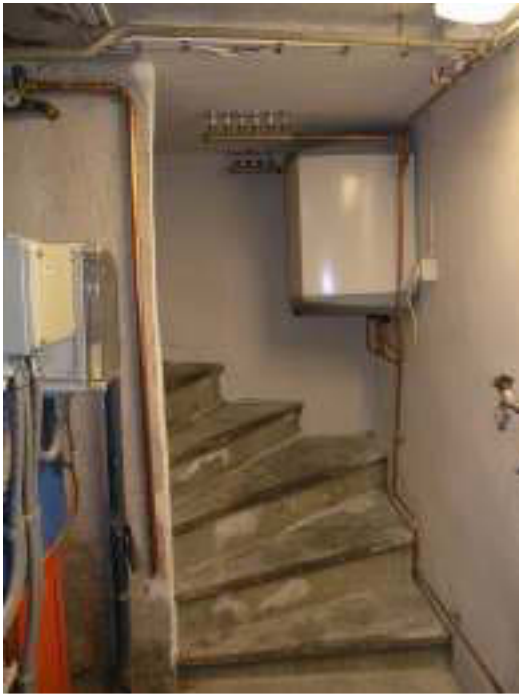
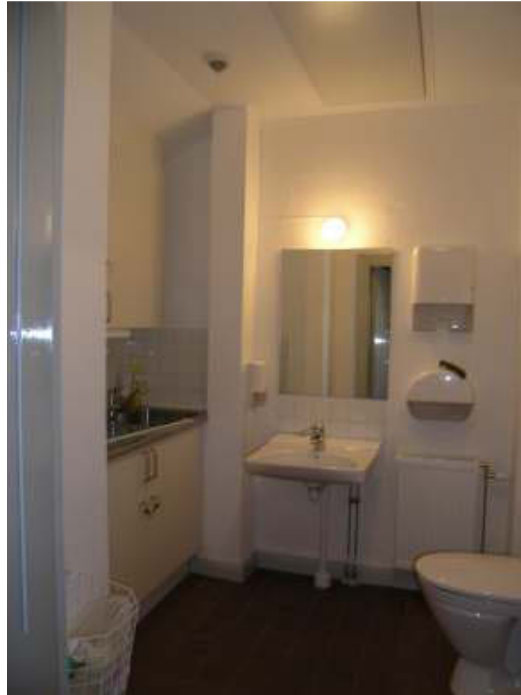
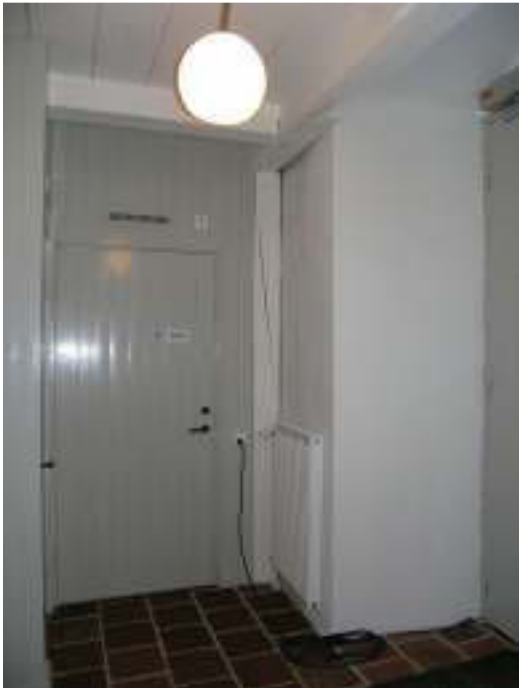
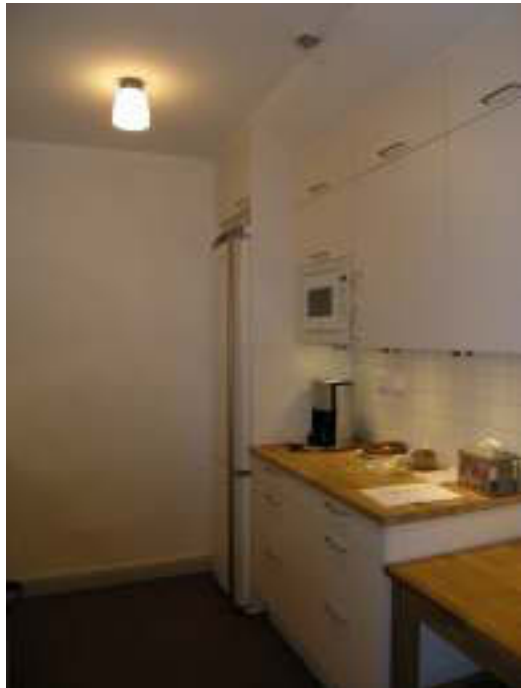
Högst upp t.v. visas trappan från pannrummet som tidigare mynnade i det som idag är pentry. Denna har gjutits igen i nivå med pentryts golv.

Högst upp t.h. nytt RWC.

Längst ner t.v. hallen med dörr till RWC.

Längst ner t.v. det nya pentryt.

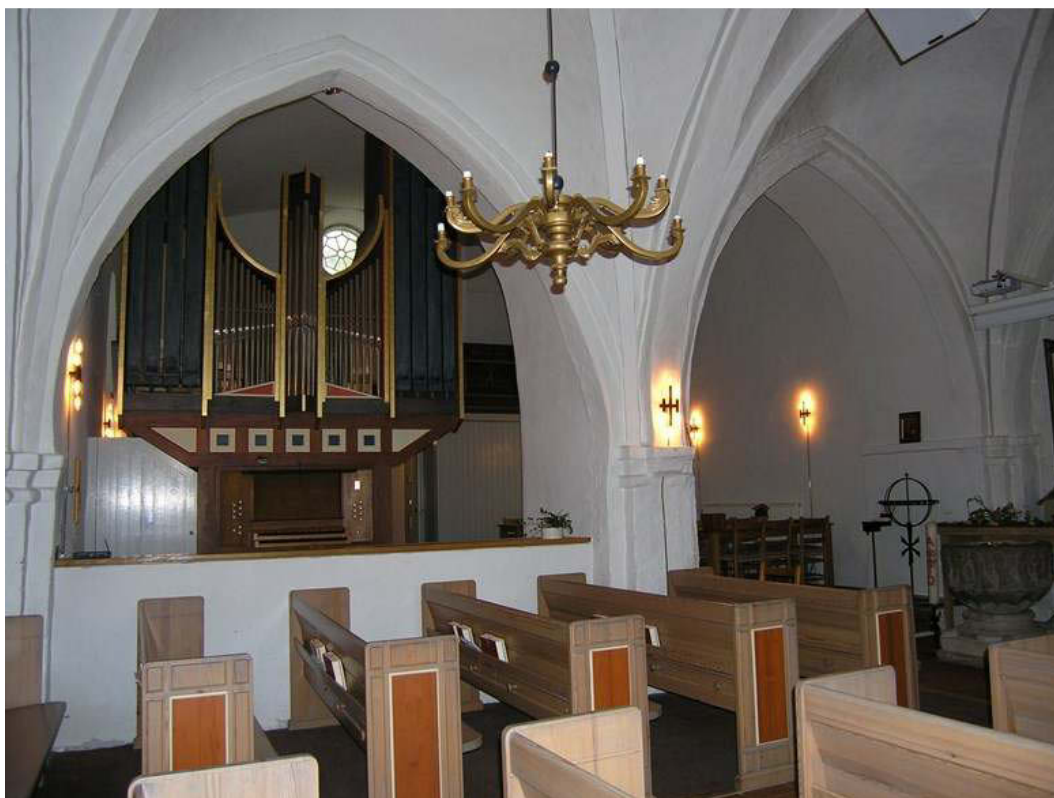
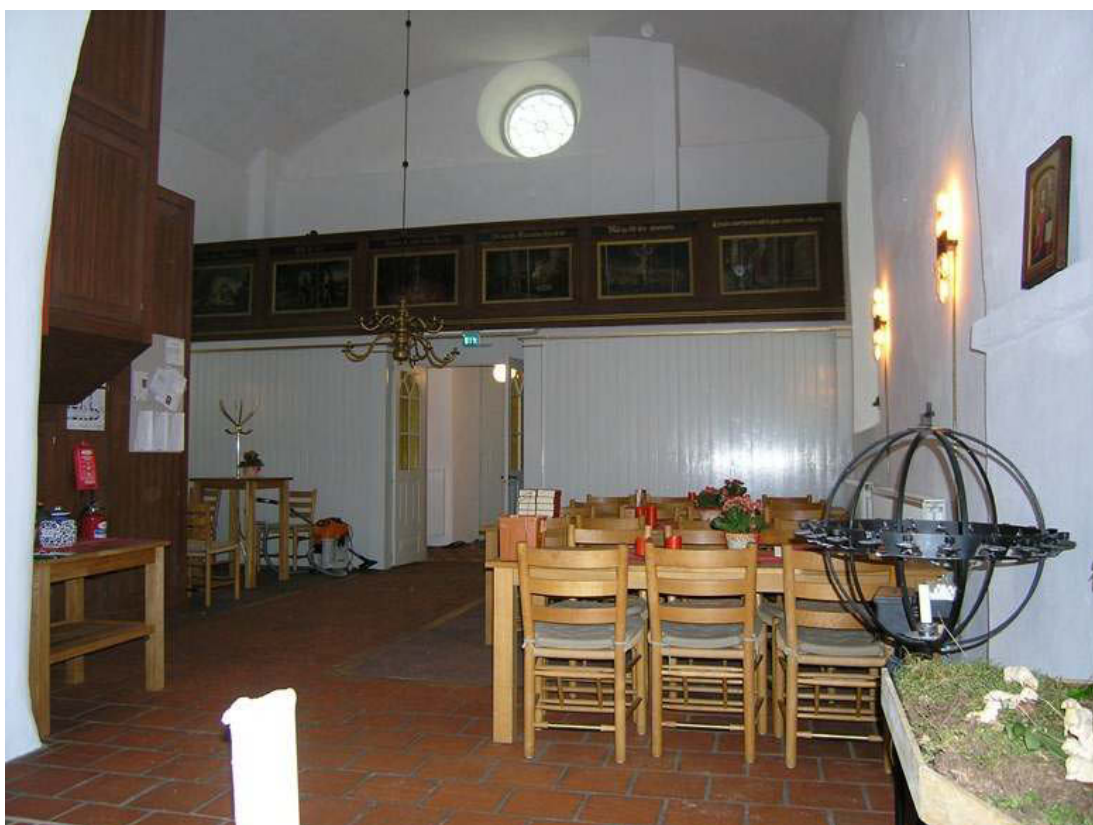
Utblick från långhuset mot Nykyrkan. Observera den grämålade dörren till vänster om orgeln som rymmer ett nytt förvaringsutrymme. Nedan utblick från långhuset genom den östra valvbågen in i den nyligen ombyggda Nykyrkan.

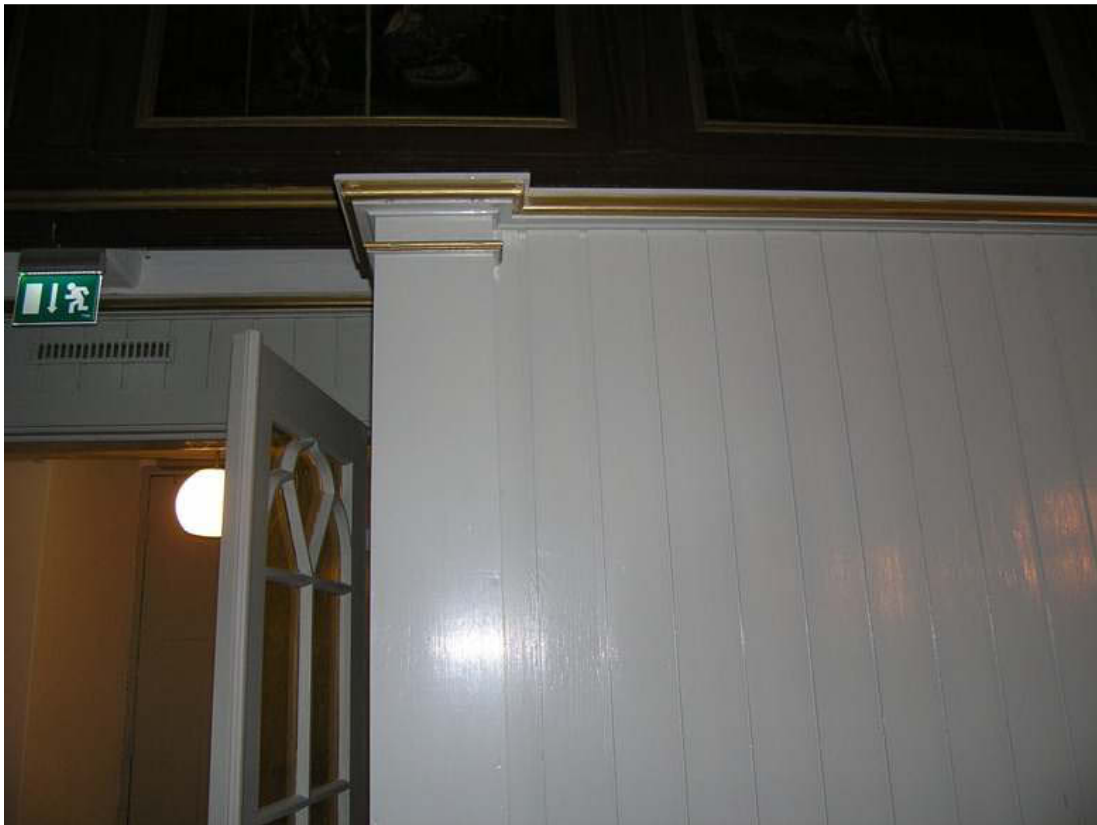
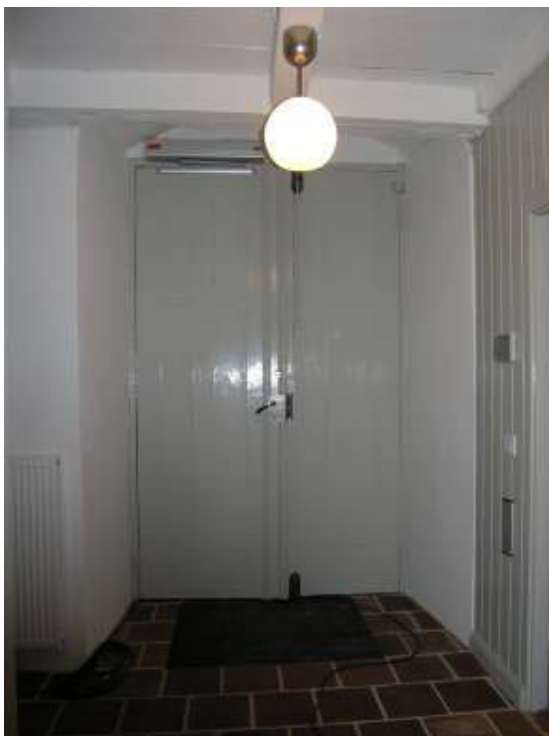
Högst upp detalj av läktarunderbyggnad i Nykyrkan med guldfärgad detalj i övre listverket.

Nedre bilden visar entrédörren från insidan med anpassade dörrblad och automatiserad dörröppning.
