Helsingborgs konserthus renovering av väggar i foajén

Antikvarisk medverkan, 2012

Rapport 2012:40

Antikvarisk medverkan, 2012
Helsingborgs socken, 1232
Helsingborg
Skåne län

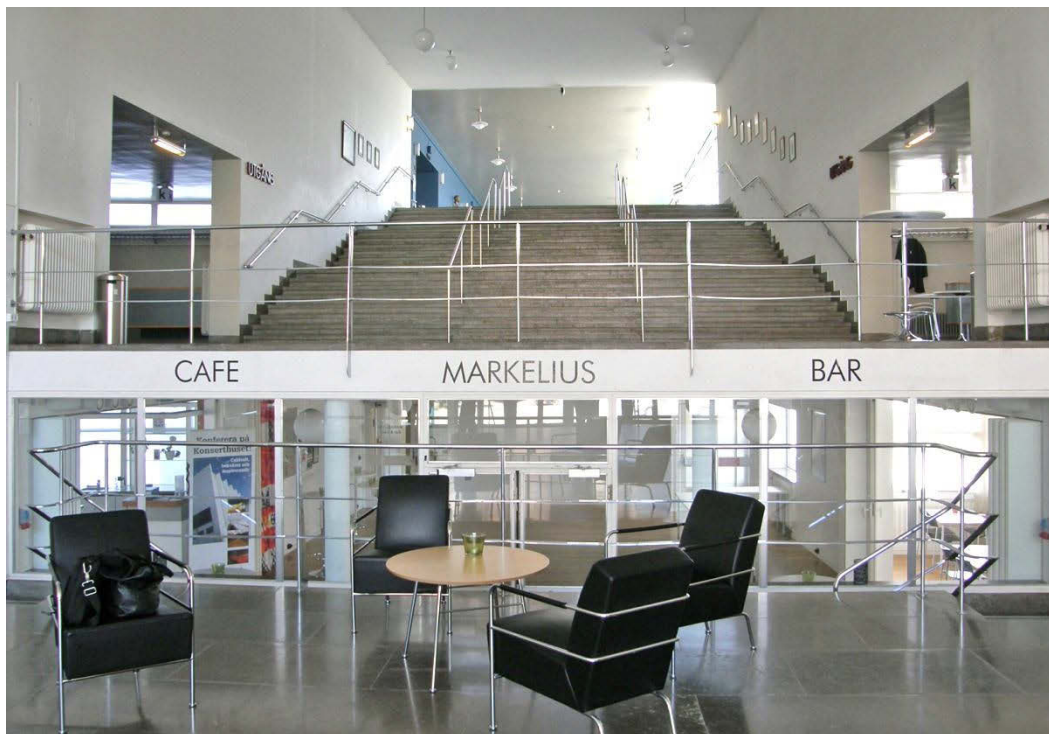
Vy upp mot övre foajén före renoveringen. Bokstävorna på balken bar det ursprungliga typsnittet men är gjorda av svarta plastdekal.

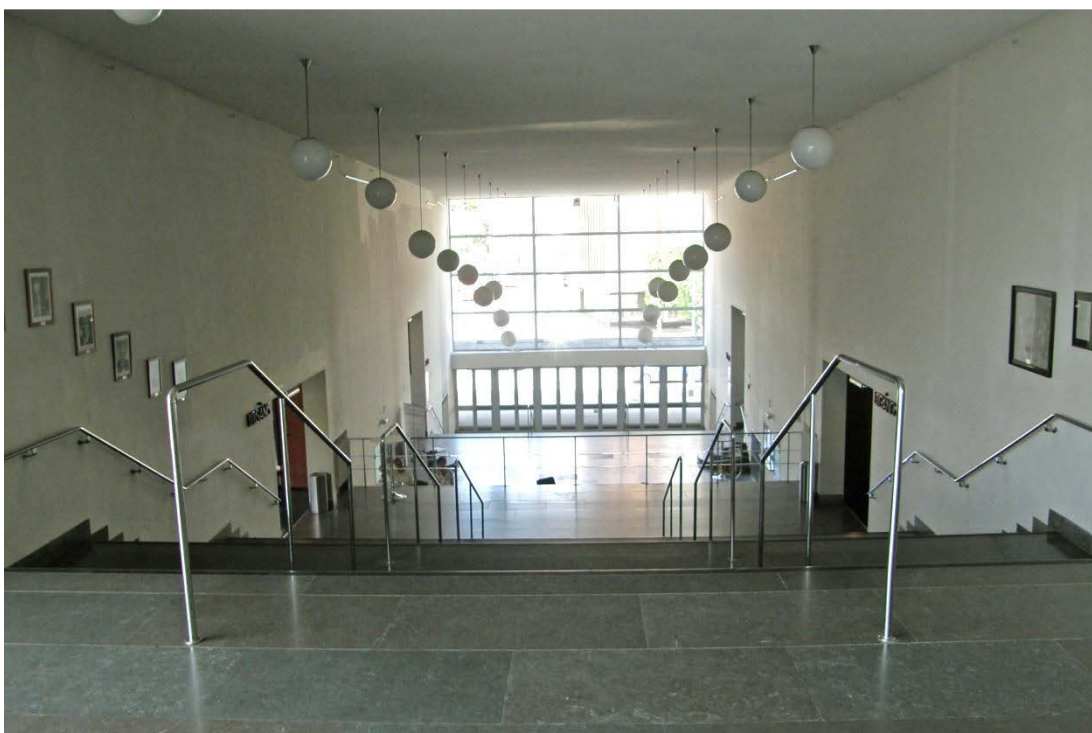
Vy mot huvudentrén före renoveringen.

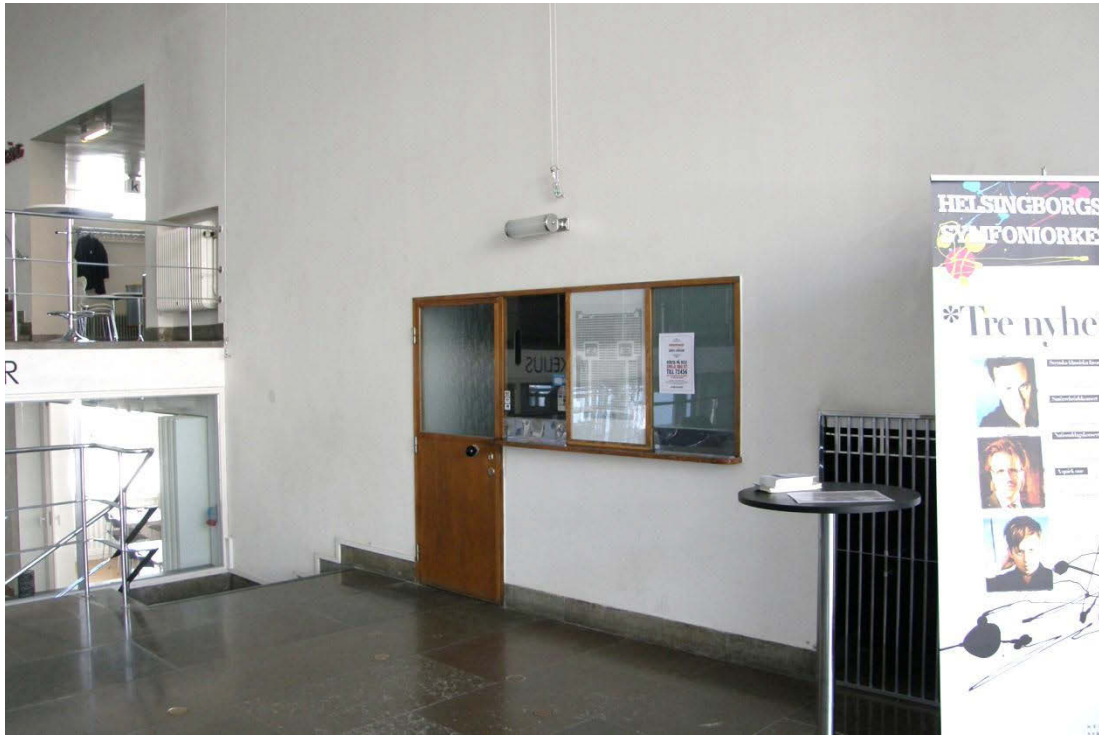
Parti vid biljettlucka på norra sidan före renoveringen.

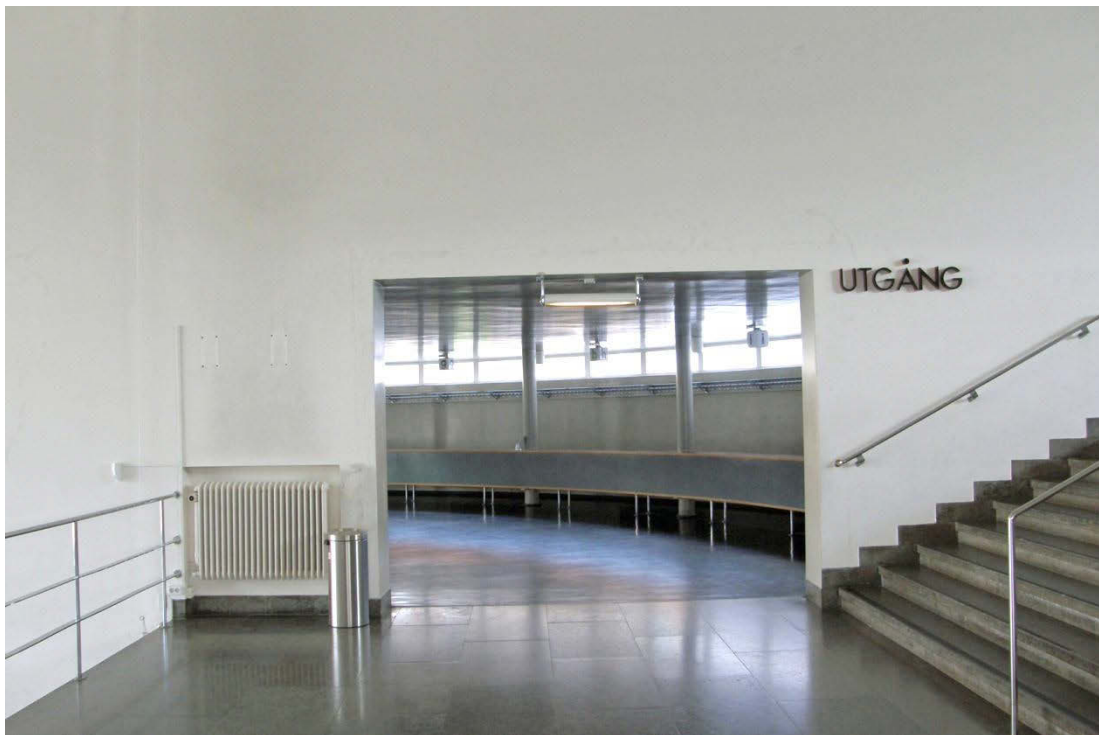
Parti med ingång till södra garderoben före renoveringen.

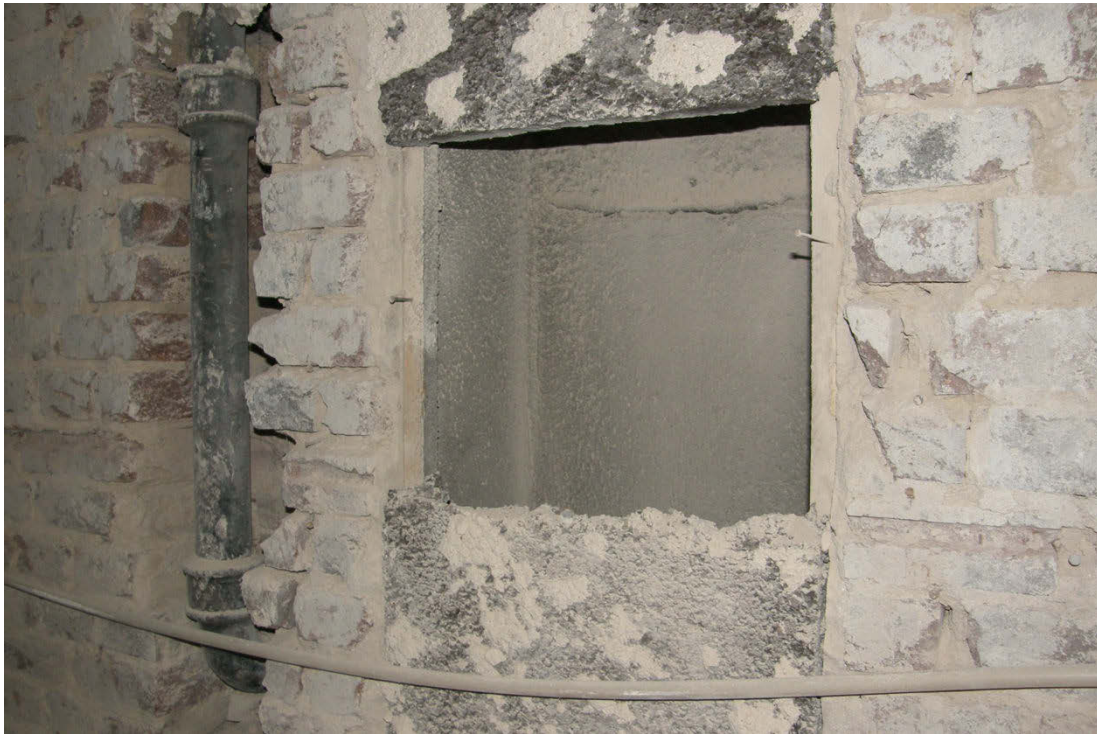
När putsen var nedtagen framkom en hel del dolda installationer under putsen. En sanering av installationerna utfördes. Nya ledningar lades i befintliga kanaler i så stor utsträckning som möjligt. Nya kanaler har dragits för att förbereda installation av monitorer vid biljettkioskerna. Kabeldragningar fotograferades innan de putsades över. Bilddokumentationen utfördes av Prenad genom elkonsulten Thomas Persson, ÅF, och arkiveras på Regionmuseet.

Den till synes helt släta väggen visade sig dölja en hel del installationer för värme, ventilation och el. Tvärs, diagonalt löpande, över väggarna återfanns sekundärt tillkomna urspårningar i både teglet och i fogarna. I spåren låg senare tiders elkablar infällda. Det visar på att stora delar av murväggen varit blottat vid ett eller flera tillfälle efter nybyggnaden.

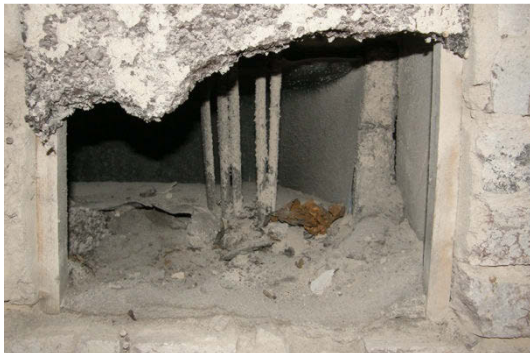
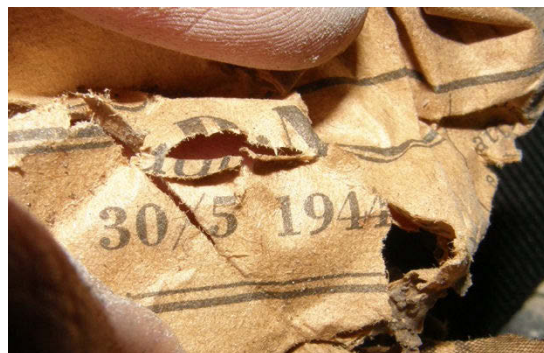
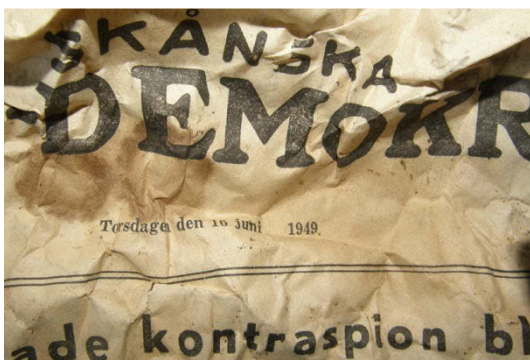
Rester av tidningar från 1944 respektive 1949 återfanns i en ventilationstrumma. De kan ha kommit dit i samband med en renovering vid den tidpunkten eller senare. Lägg märke till det tidtypiska ordet "kontraspion".

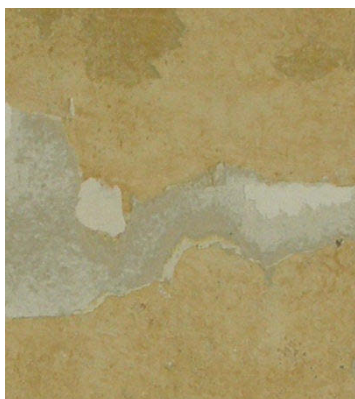
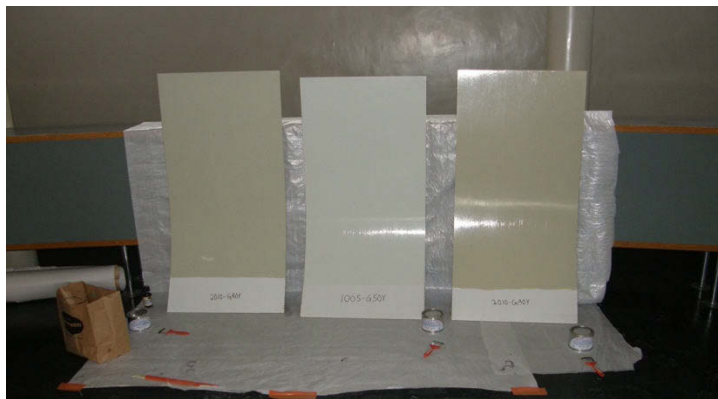
En antikvarisk förstudie utfördes 2004 av Kulturmagasinet. I den framgår att det inte har bevarats några dokument som berör den ursprungliga färgsättningen. Vid undersökning av väggarnas färgskikt kom ett skikt fram med en kulör motsvarande NCS S2010G-90Y. Vid nedtagning av putsen blottades större partier ursprungliga färgskikt som stämde överens med den kulören.

Spår efter tidigare färgsättning kom fram när putsen togs ned. Kulörer som kommit fram i en färgundersökning kunde därmed bekräftas. Tre kulörer valdes ut och ströks upp på masonitskiva för bedömning. Längst upp i högra bildens bakgrund syns garderobsväggen med en något mörkare brytning än S 2010-G90Y (längst till höger) som valdes till foajén.

Uppstrykningsytor gjordes med den kulör som anges i förundersökningen, NCS S2010 G-90Y, samt två alternativa kulörer, dels den närliggande NCS S2010 G-80Y samt likt befintligt S1005-G50Y (bruten vit). NCS S2010 G-90Y blank valdes i enlighet med antikvariskt råd. Väggarna har därmed fått en mörkare kulör, gråbeige med inslag av grönt. Färgsättningen gjordes i samförstånd mellan byggherre (representerad av både Kärnfastigheter och Hifab AB), brukare och antikvarisk expertis.

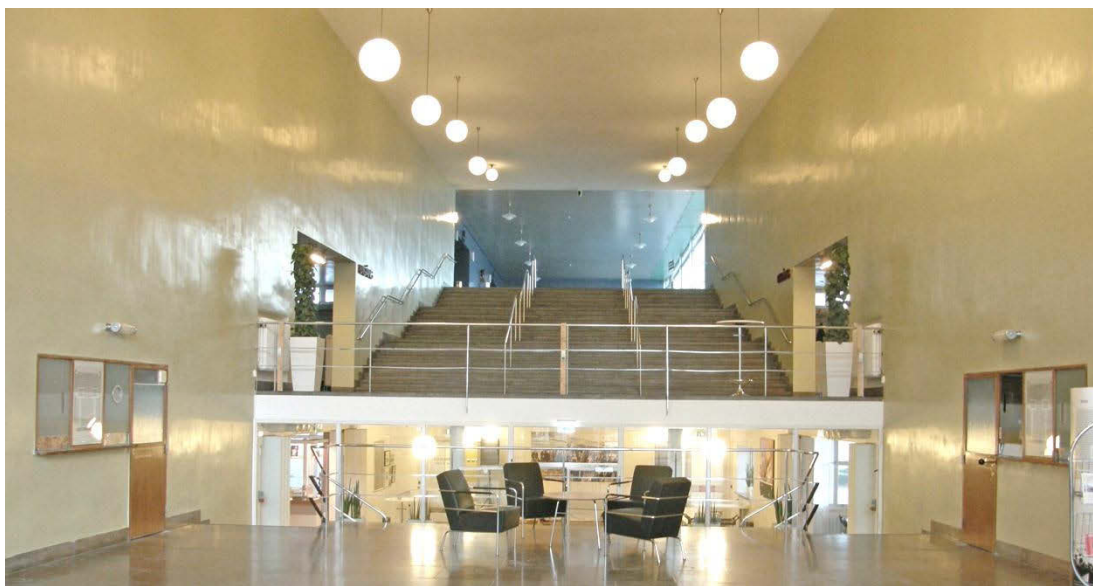
Vy upp mot övre foajén efter renoveringen. Nya bokstaver på balken återstår att sätta på plats. På räcket har larmdetektorer placerats tillfälligt på trälistor i väntan på en mer permanent placering i anslutning till tv-skärmar vid biljettkassorna.

Under arbetets gång kom önskemål om att få montera tv-skärmar vid de båda biljettkassorna. För detta har kabeldragnings förberetts så att dragningsarna kunde utföras i samband med putsningen så de blev dolda. Tv-skärmarna hade inte kommit på plats vid slutsynen och rapportsammanställningen. Larmdetektorer kommer att placeras i anslutning till skärmarna. I väntan på den placeringen har de tillfälligt placerats på trä-lister som bundits fast på räcket till plan 2 så ingen åverkan på vägg eller golv har behövt göras.

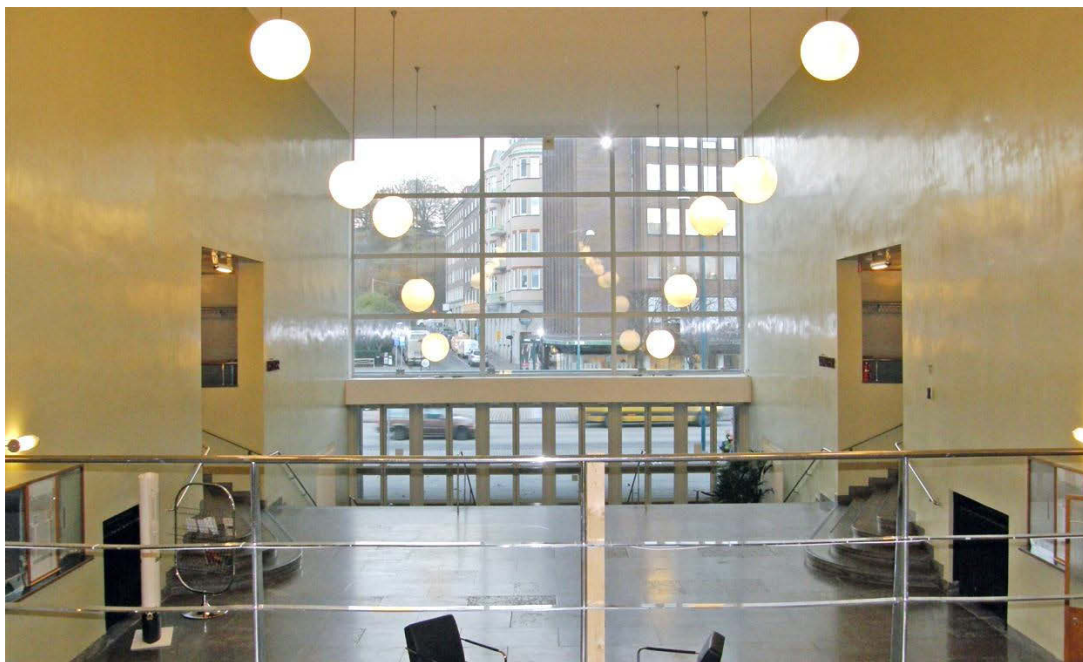
Vy mot huvudentrén efter renoveringen.

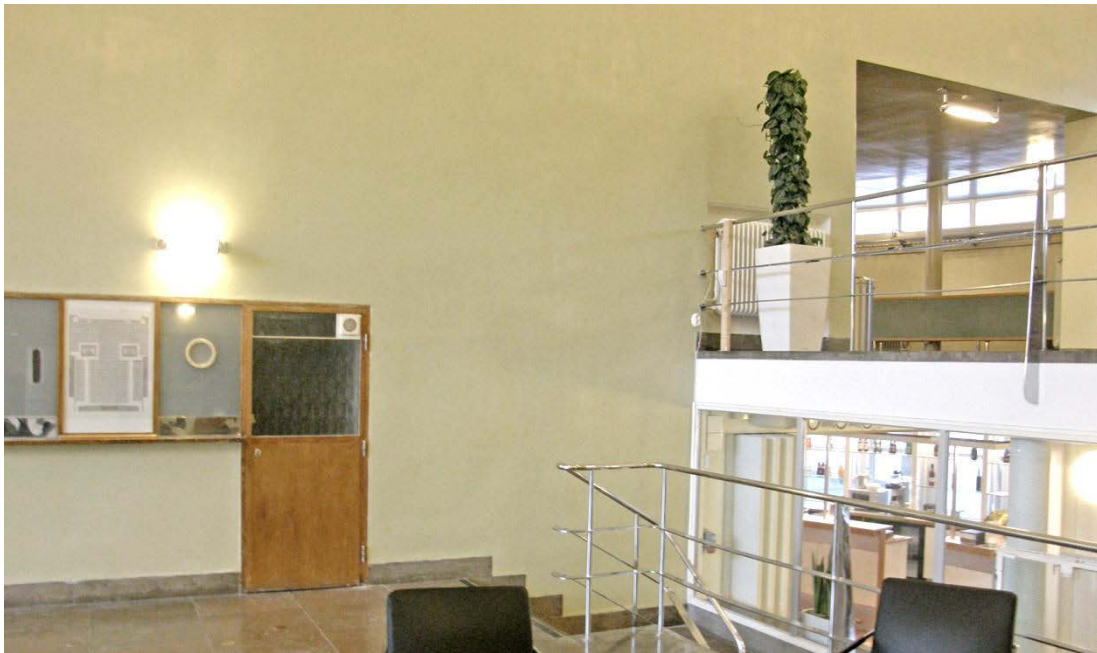
Parti vid biljettlucka på södra sidan och nedgången till Markelius (bar och café) efter renoveringen.

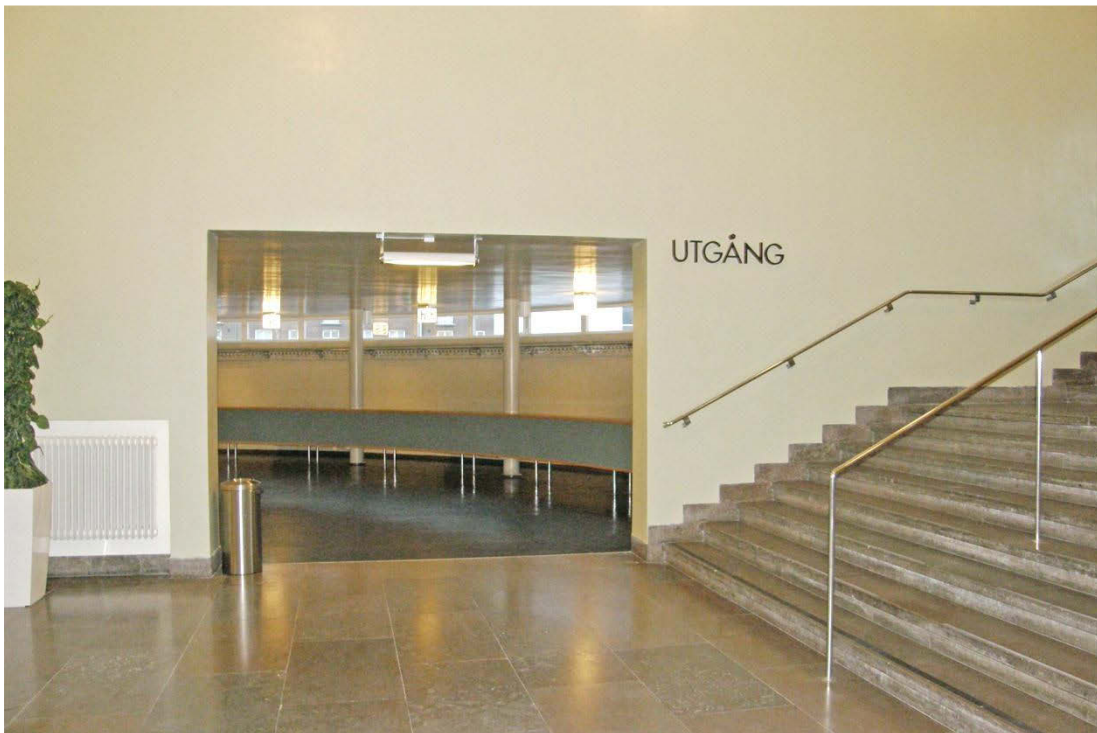
Parti med ingång till södra garderoben efter renoveringen.
