# Ruveröds kvarn

– renovering av kvarn och omryggning  
av kvarn och bostad

Antikvarisk medverkan, 2012

Rapport 2012:44

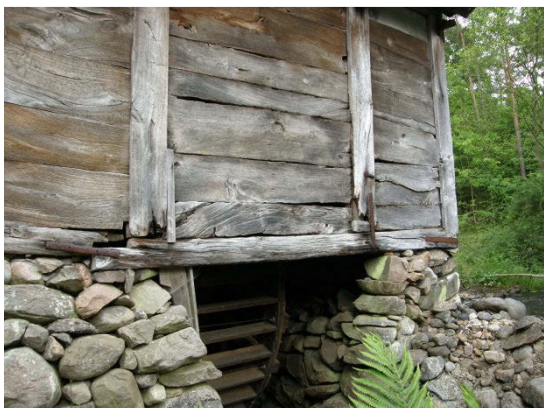
*Ovan till vänster: Stensockel och bål före renoveringen.  
Nedan till vänster: Del av det skadade fundamentet.*

Grundens sydvästra hörn som består av kallmurad sten har lavats om för att förbättra byggnadens stabilitet. Innan arbetet påbörjades var muren i ett oroväckande skick med flera stenar som lossat och låg på marken. Muren buktade även ut, framför allt i byggnadens sydvästra hörn. Under arbetet med kvarnhjulet monterades grunden ned, den skulle ändå lava om, för att göra det enklare att komma åt hjulet. Av samma orsak togs delar av den dåliga västra båleväggen ner.

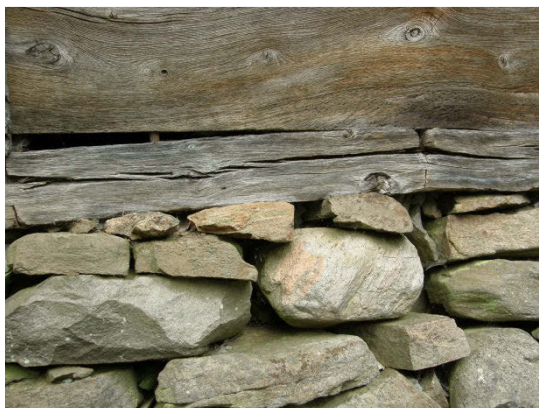
*Ovan till höger: Det gamla fotträet.  
Nedan till höger: Halmtaket före omryggningen.*

Delar av den västra syllan har bytts ut genom att nytt ekvirke laskats i det gamla för att minimera mängden ersättningsvirke. Det sydvästra hörnet är som redan sagts den del av byggnaden som varit värst utsatt. Resultatet av detta är att syllan mot söder och ån var i så dåligt skick att det var nödvändigt att byta ut hela. Även södra delen av västra syllan var det nödvändigt att byta. Syllbytet är gjort med hjälp av ställning som placerades i ån.

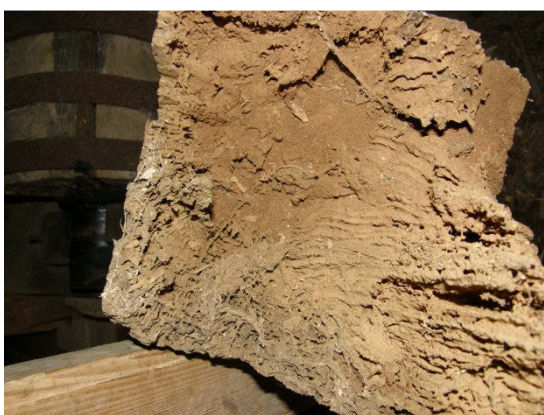
Delar att kvarnhjulets fundament var rötskadat och de skadade delarna har nu ersatts med nytt ekvirke. Det har huvudsakligen gjorts genom ilagning av det gamla virket men vissa delar var i så dåligt skick att de måste bytas i sin helhet. Hela fundamentet har dessutom lyfts mellan 10 och 15 centimeter. Det hade sjunkit så pass mycket att det var omöjligt att köra kvarnen. Det var de stora vattenmängder som bidragit till att byggnaden satt sig vilket i sin tur skadat kvarnstolen.

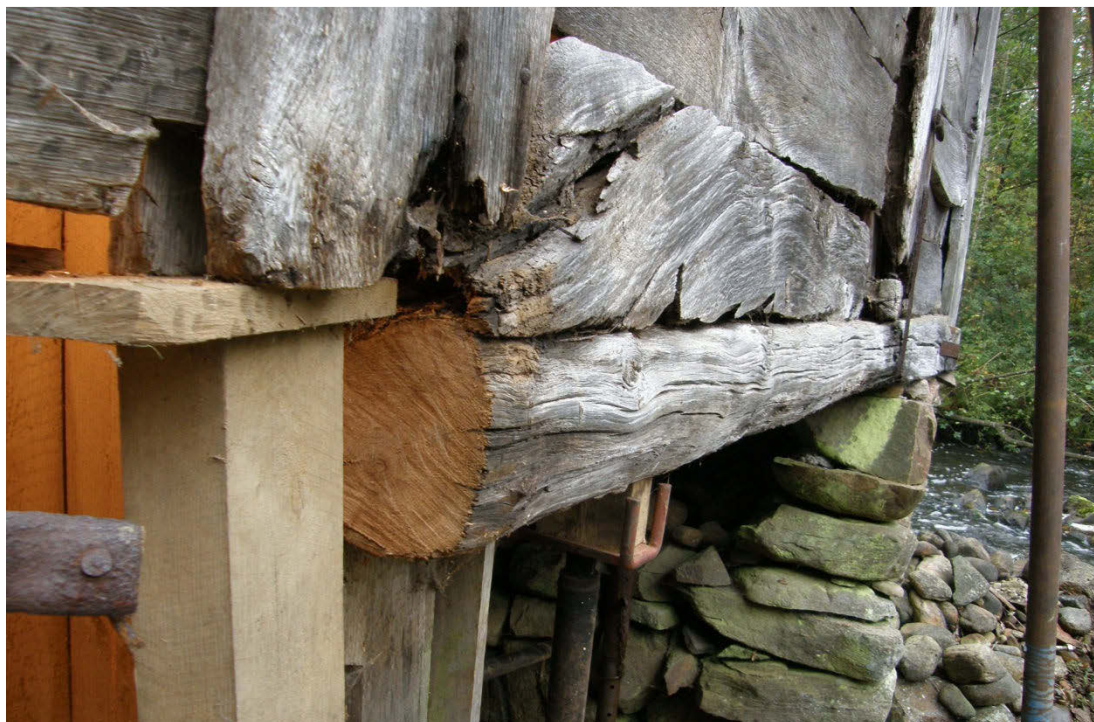
*Pågående arbete, väggen är öppnad för att lättare komma åt kvarnhjulet, fotträ och båle stöttat. Märk byggnadens lutning.*

Kvarnen var innan årets arbeten påbörjades ganska sned, hela byggnaden lutade betänkligt åt väster. Anledningen är att vattenmassorna pressat på byggnaden som inte kunnat stå emot. Om inget hade gjorts för att rätta upp och framför allt säkra grund och andra bärande delar hade den så småningom rasat. I sämst skick var byggnadens sydvästra hörn, ut mot ån.

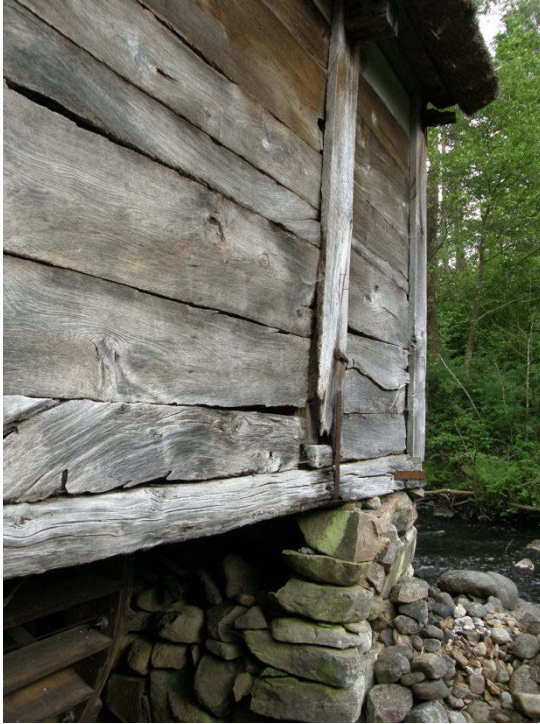
*Övan till vänster: Stensockel, fotträ och bälte innan åtgärd.  
Nedan till vänster: Söderväggen innan renoveringen.*

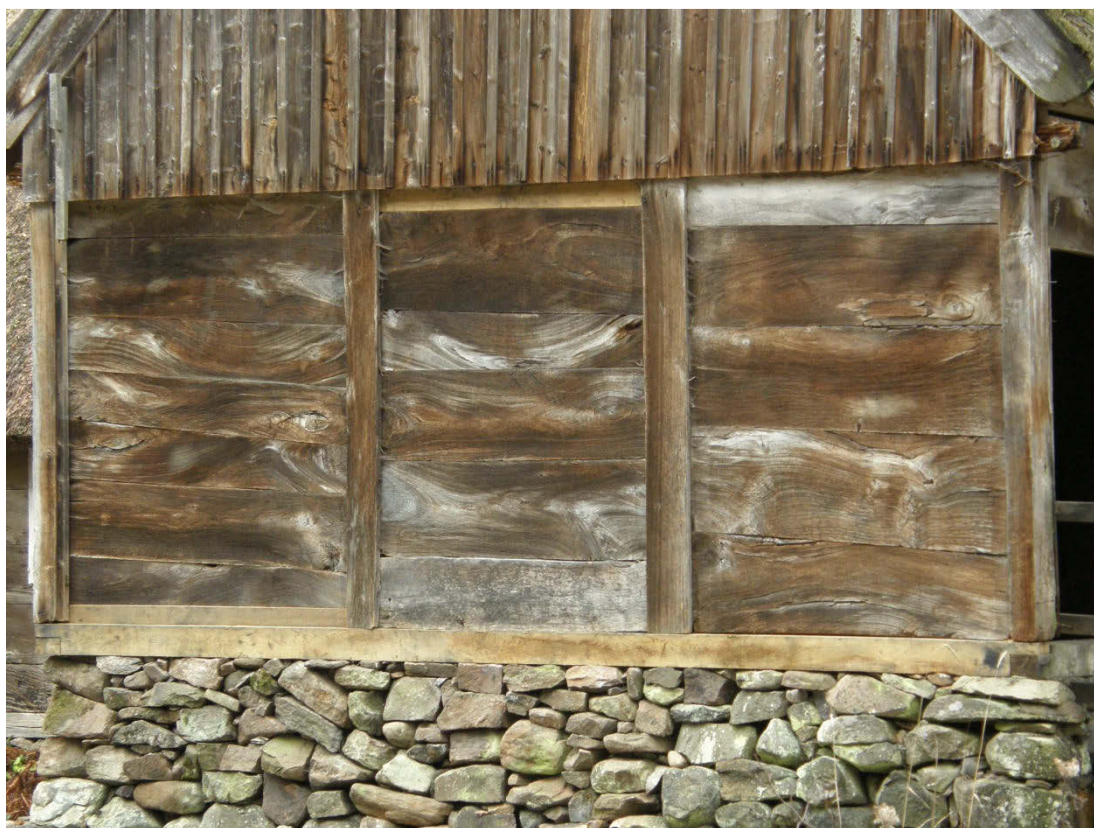
*Södväggen med omlavad stensockel och renoverade bålstolpar och båleplank.*

Stora delar av södra båleväggen har bytts ut mot friskt nysågat ekvirke lika befintligt, så även västra väggens södra del. Där det varit möjligt har de gamla plankens friska delar återanvänts.

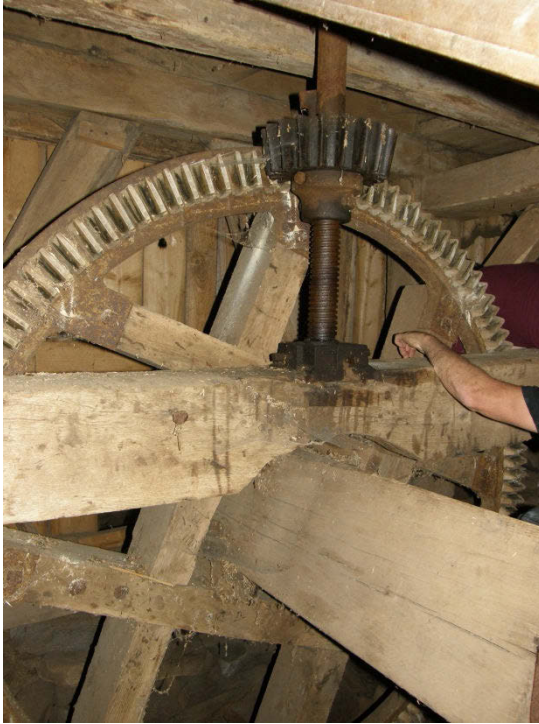
*Ovan till vänster: Innan kvarnhjulsfundamentet åtgärdats.  
Nedan till vänster: Rötskada på kvarnhjulet.*

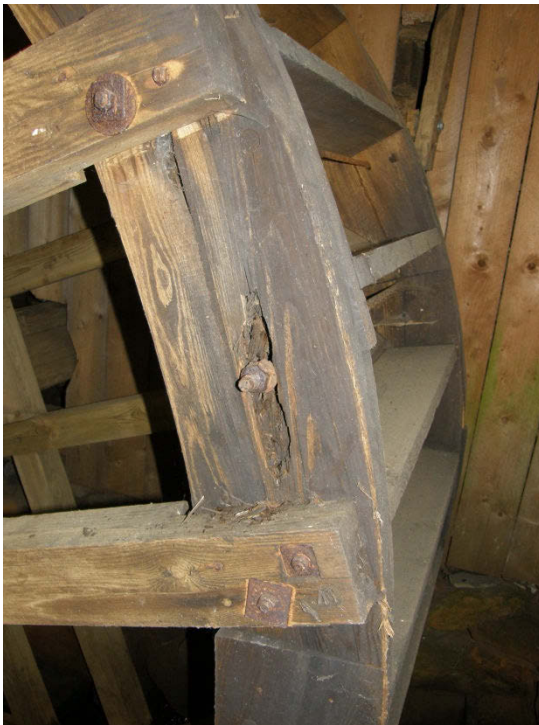
Vattenhjulet hade tagit skada av de ökade vattenmängderna i ån som medfört att det ofta stått stilla i vatten. De rötskadade delarna har nu bytts ut och lagats i med friskt ekvirke lika befintligt. Samtidigt har hjulet kommit upp ur vattenet tack vare de ovan beskrivna åtgärderna. Det är nu åter i körbart skick.

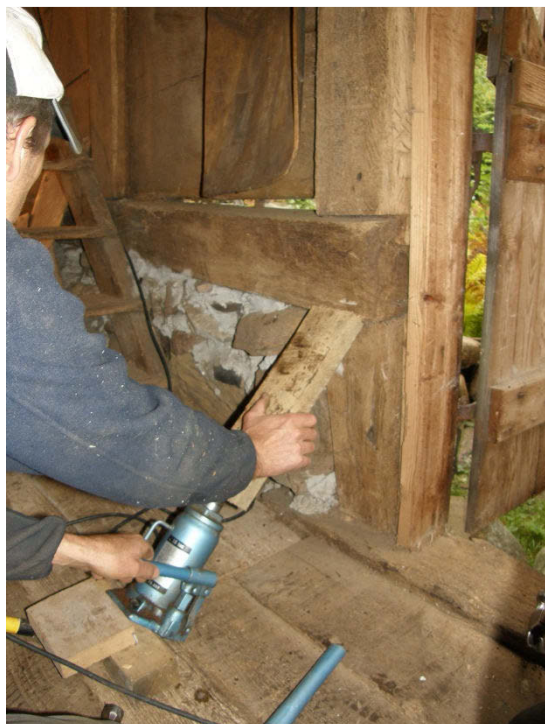
*Byggnaden lyfts och rätas med hjälp av domkraft.*

Byggnaden har rätats upp. Till stor del är det en effekt av omlavningen och de nya syllarna. Dessutom har västerväggen har dragits på plats med hjälp av domkraft. Hela byggnaden har rätats upp mellan fem och tio cm och idag är den stabil, både tekniskt och visuellt. Allt nytt trä har vuxit lokalt och sågats och levererats av Kjell Jönssons såg i Gundstorp som ligger någon kilometer från Ruveröd.

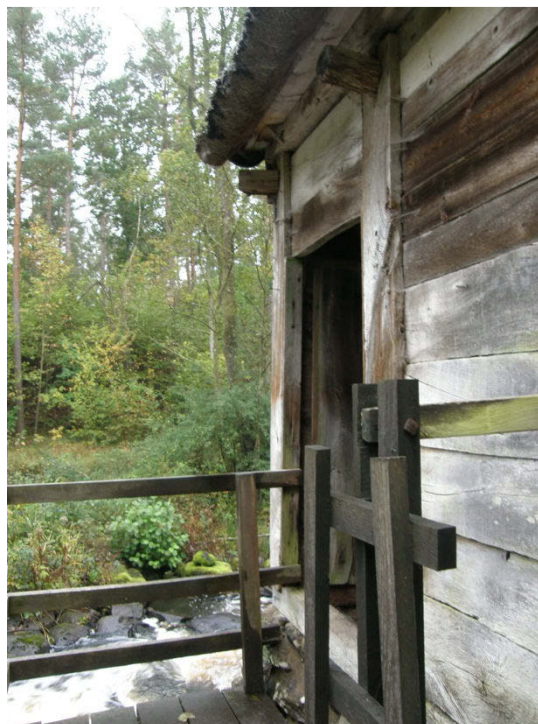
*Byggnadens lutning är synlig för blotta ögat.*
