Övraby mölla

Antikvarisk medverkan, 2012

Rapport 2012:46

Antikvarisk medverkan
Övraby socken, 1172
Tomelilla kommun
Skåne län

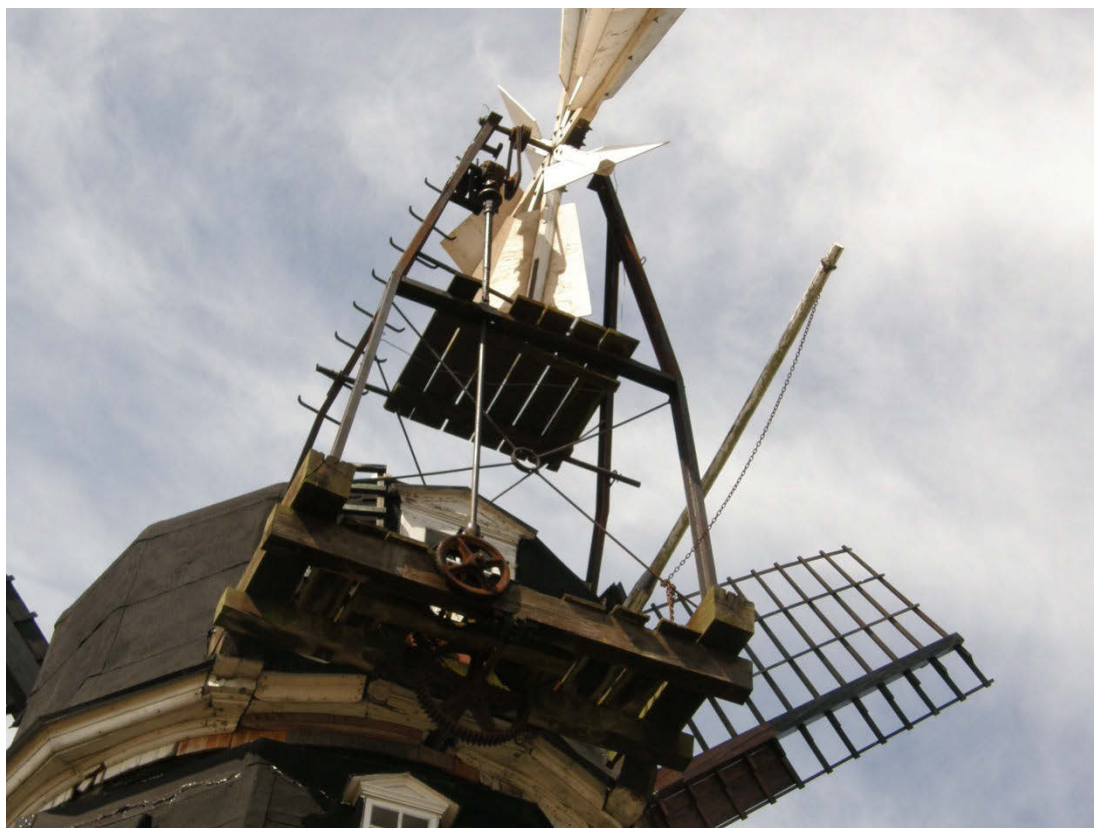
Balkongen med självdrejningsmekanismen före renoveringen. Även skadorna på pappen och sargens slitna målning syns.

Balkongen som håller självdrejningsmekanismen var i mycket dåligt skick. Både de plankor som tjänar som balkonggolv och de bjälkar som golvplankorna ligger på behövde åtgärdas. Två bjälkar och ungefär tre m² ekplank har ersatts med nya. Arbetet har utförts med hjälp av skylift. Balkongen är nu åter möjlig att beträda utan risk. Allt virke är ek och kommer från Hörröd vid Hästveda. Dimensioner, sågning och utförande är lika befintlig.

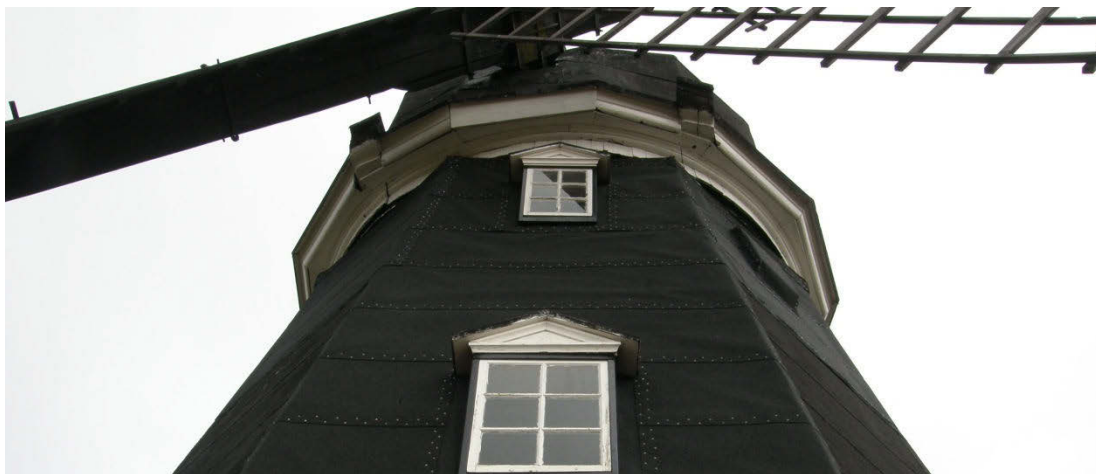
Sargen är målad och de tre översta pappvåderna är omlagda.

Övre delen av bölet har klätts med ny papp efter det att hål upptäckts i den befintliga pappen med begynnande rötproblem som följd. De tre översta våderna har på sju sidor av bölet fått ny papptäckning. Ompappningen är gjord med underlags- och ytpapp och spikad i dubbla rader pappspik med skarvklistring. Metod och papp är lika de befintliga.

Underhållsmålning av hättans sarg har genomförts samtidigt med ompappningen och arbetet vid balkongen. Ommålningen var välbefogad då den befintliga färgen var i dåligt skick och tillfället var väl valt då lift fanns på plats. Sargen har målats med vit äkta linoljefärg lika befintlig.

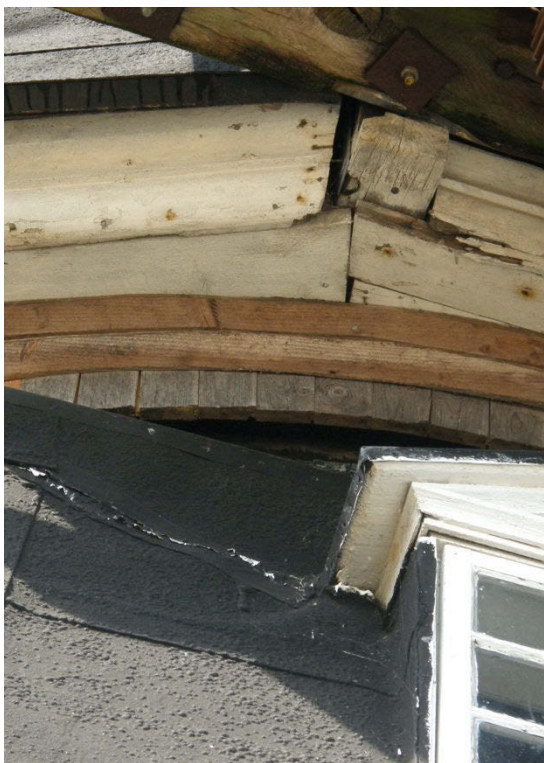
Sargen och den skadade pappen före åtgärderna

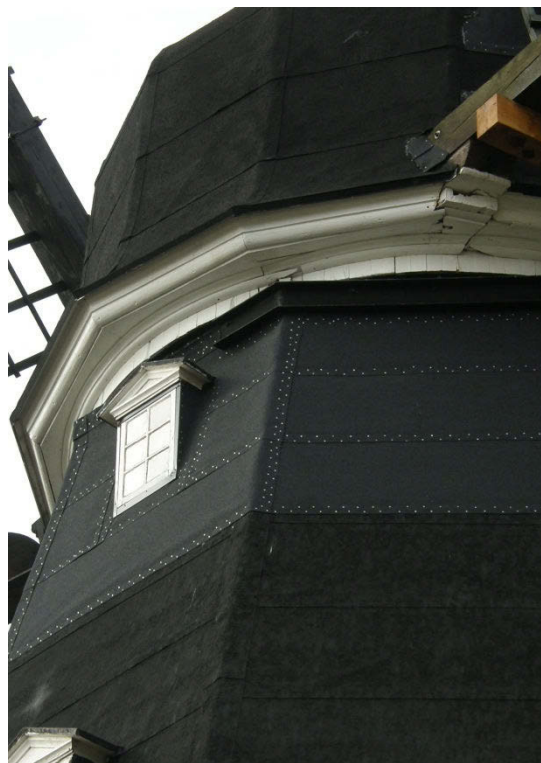
Efter renoveringen.

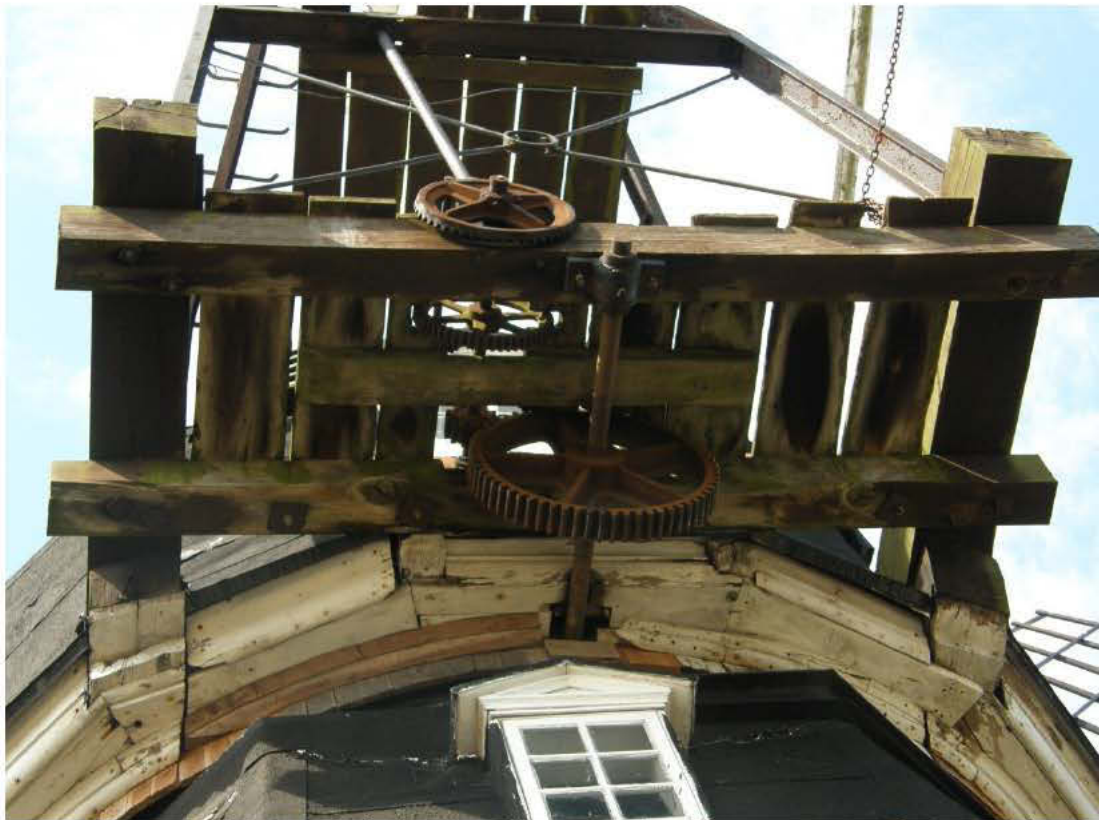
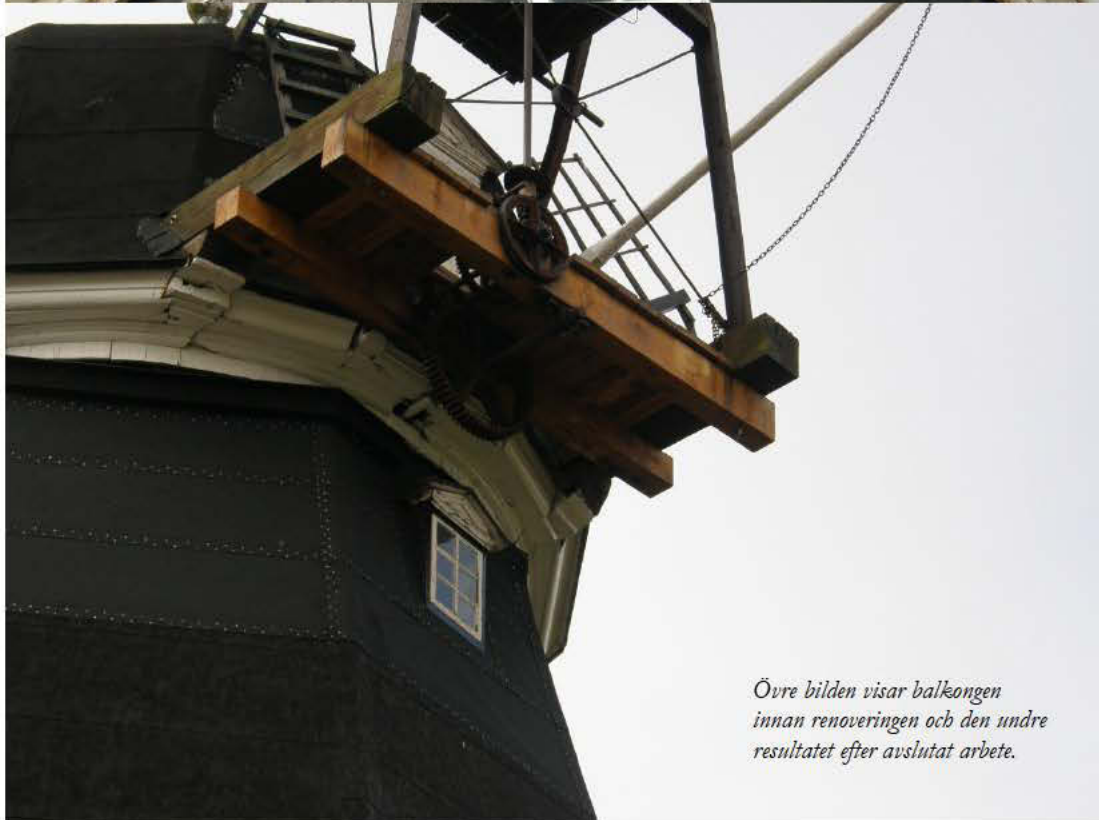
Övre bilden visar balkongen innan renoveringen och den undre resultatet efter avslutat arbete.

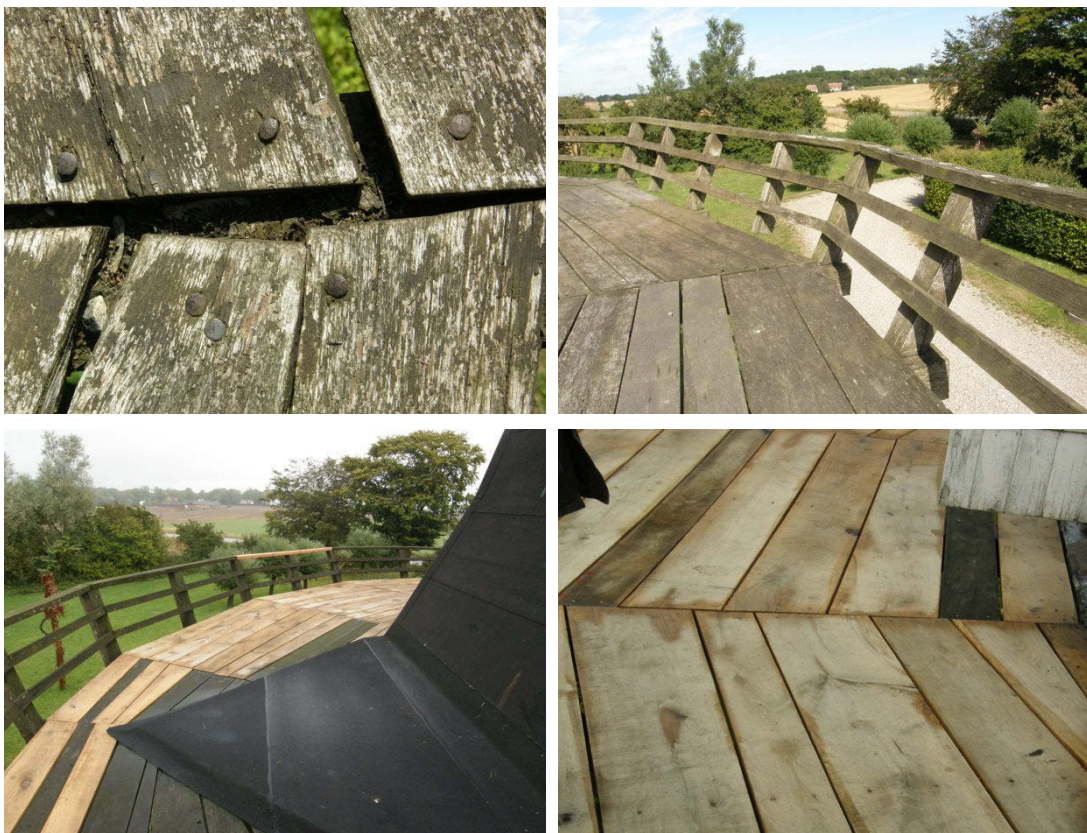
Övre bilderna visar segelbanans gångbrädor och räcke innan renoveringen. De undre bilderna visar de nya brädorna och även en del av räcket. Efter en tid kommer färgen på det nya virket att förändras och likna det gamla.

Ny papp har lagts mellan bjälkarna och gångbrädorna. Ca 50 m² gångbrädor och fyra bjälkar som var i dåligt skick har ersatts. Bjälkar och brädor är av ek från Hörröd vid Hästveda. Mellan bjälkar och gångbrädor har grundpapp lagts. Dimensioner och utförande lika befintlig. Även delar av räcket runt segelbanan har ersatts med nytt virke av lärk. Samma dimensioner som befintligt. Allt trä har lämnats obehandlat.

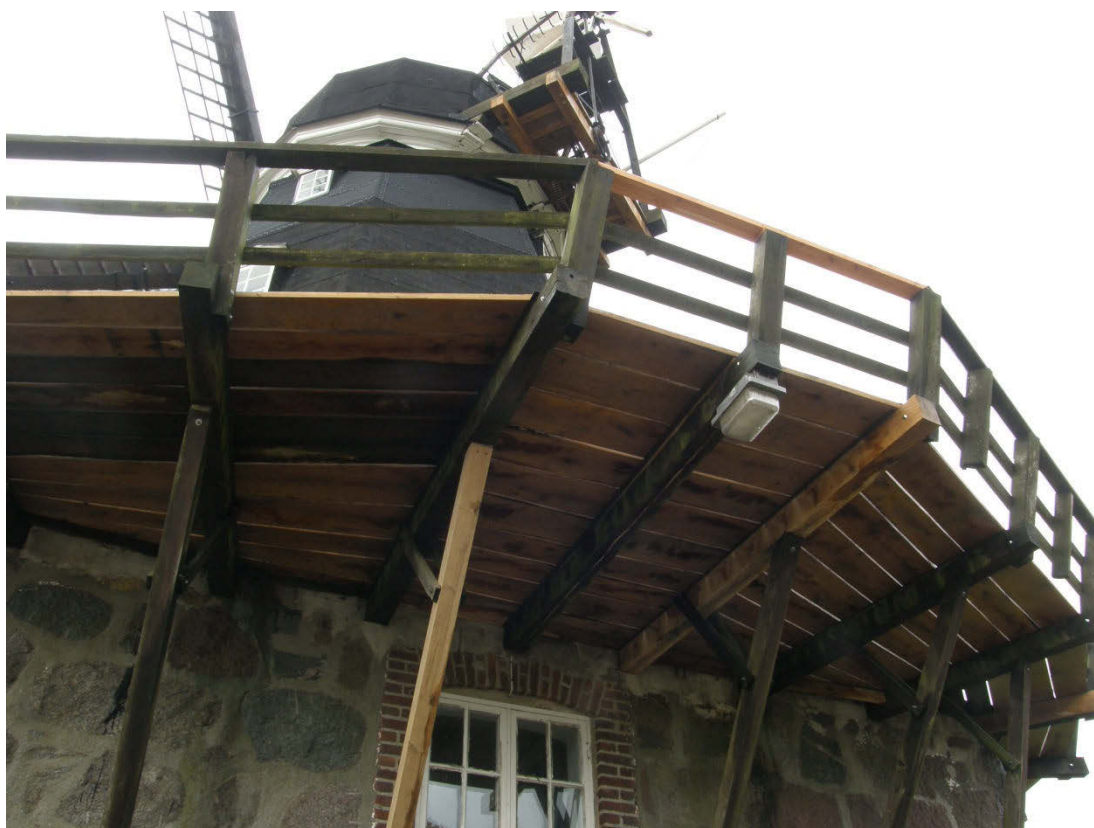
Segelbanan underifrån efter renoveringen.
