Ivetofta kyrka – utvändig renovering

Antikvarisk medverkan, 2012

Rapport 2012:48

Antikvarisk medverkan, 2012
Ivetofta socken, 1071
Bromölla kommun
Skåne län

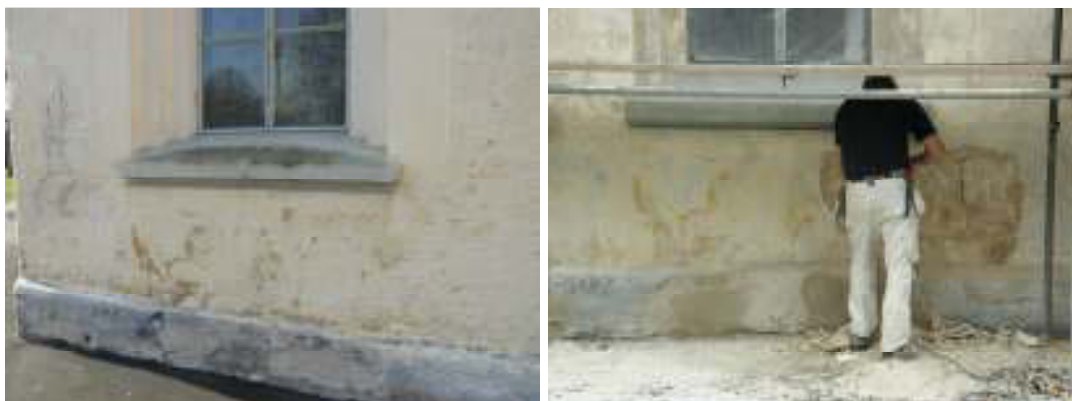
Missfärgningar i putsen på koravslutningen(t.v.), samt arbetet med borttagning av putsen (t.h.).

Under de båda fönstren på koravslutningen, samt på den sydvästra delen av långhuset fanns gula missfärgningar i putsen som inte försvann med blästringen. Ingen säkerhetsställd orsak till missfärgningen utröntes, men en förklaring kan vara salutfällning på grund av kapillärsugning. Beslut togs om att knacka ner den missfärgade putsen och lägga på ny. Putsläggningarna skedde med hydrauliskt kalkbruk (jurakalk från Målarkalk). När putsen knackades ner på den södra fasaden upptäcktes fragment av gamla målningar på väggen. Dessa sammanföll delvis med de rester som upptäcktes under en ommålning på 1970-talet, dock är dokumentationen från denna renovering bristfällig (se bilaga 2). Länsstyrelsen kontaktades och Petter Jansson från Regionmuseet tillkallades som expert för att bedöma skick och åtgärd. Då det endast var fragment och med all sannolikhet finns mer färgrester under befintlig puts, beslutades det att återtäcka väggen med ett mjukare bruk närmast målningarna, för att i framtiden ha möjlighet att mer utförligt granska och utforska målningarna. Närmast målningensfragmenten lades kalkbruk.

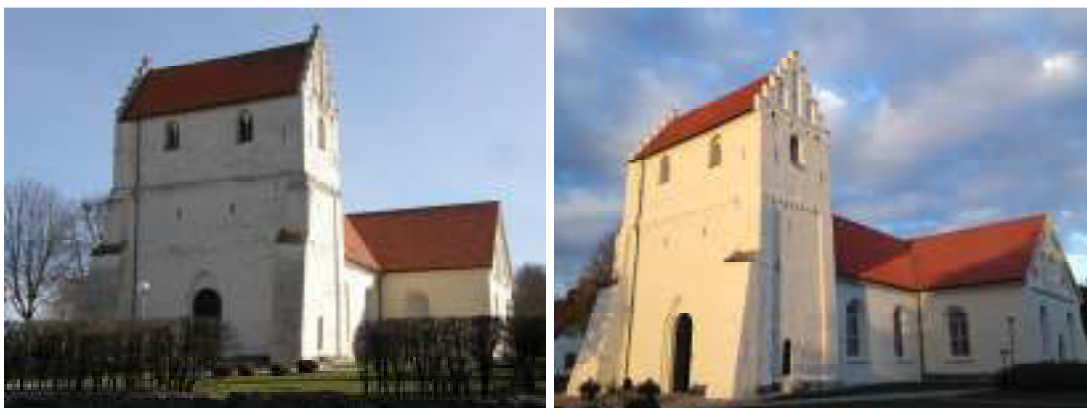
Sydvästra fasaden på kyrkan före och efter åtgärderna.

Till avfärgningen av fasaderna användes Målarkalks hydrauliska kalkfärg. Fasaderna ströks 2 gånger. Fasaderna var målade i en ljusgul färg men församlingen hade en önskan om att avfärga i en något ljusare kulör då de inte var helt nöjda med färgsättningen kyrkan hade. En färgbestämmelse utfördes av medverkande antikvarie och utifrån den halverades färgpigmenten.

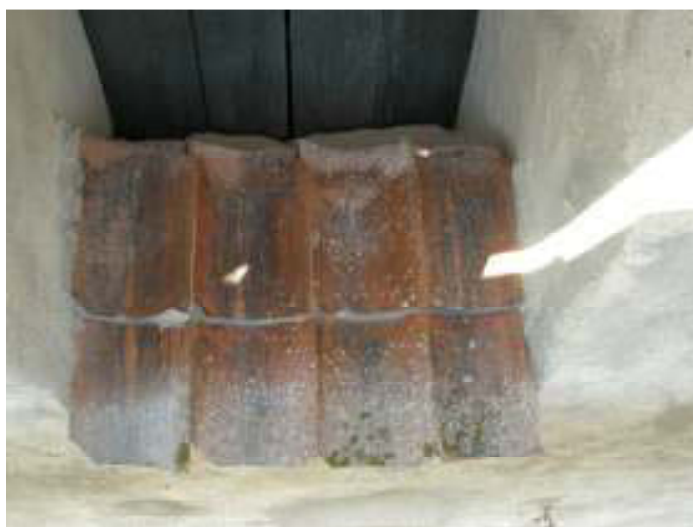
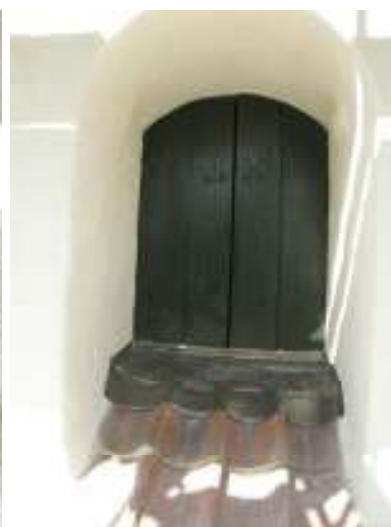
Torngluggarna före och efter tätningen vid tornluckan.

Vid torngluggarna, i utrymmet mellan de tegeltäckta solbänkarna och tornluckan, finns på flera platser ett utrymme mellan mur och tornluckor där vatten och snö lätt samlats och kan orsaka läckage. För att avhjälpa detta fylldes utrymmet upp med tegelsten till jämn nivå och kläddes med blyplåt.

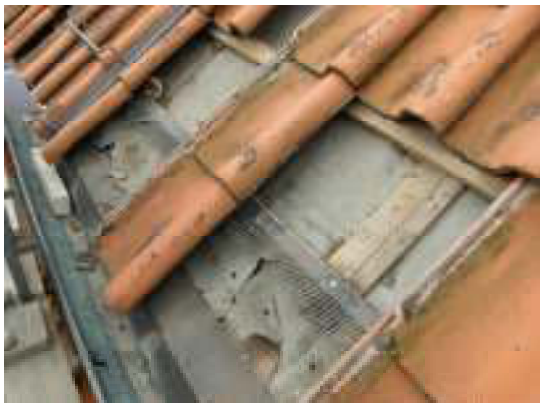
Förbrukad undertakslagning.

Taktegelpannorna rengjordes med högtryckstvätt. De tre nedersta raderna av tegelpannor på långhus, korsarmar och koravslutning plockades ner för att granska underliggande stickspånstak. Oro fanns att det skulle förekomma dolda fuktskador, men taket visade sig vara i mycket gott skick. Tidigare lagningar med takpapp och masonitskivor återfanns på några platser. Flera av dessa lagningar var förbrukade och lagades om med ytpapp. På de platser där sticketaket var förbrukat byttes de skadade stickorna ut mot nya från entreprenörens lager. På den södra korsarmens västra takfall flyttades nedersta läkten upp några centimeter, då avståndet mellan nedersta och näst nedersta läckt uppfattades som för långt.

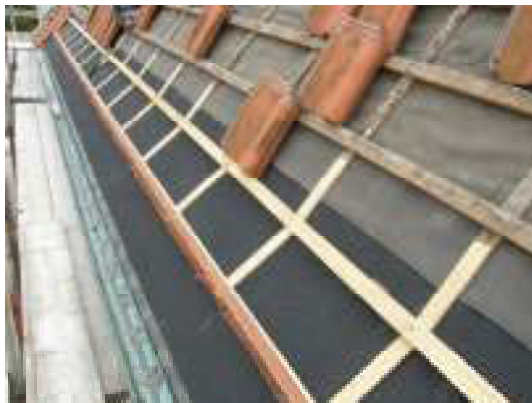
Ny yttrapp på tornets östra takfall.

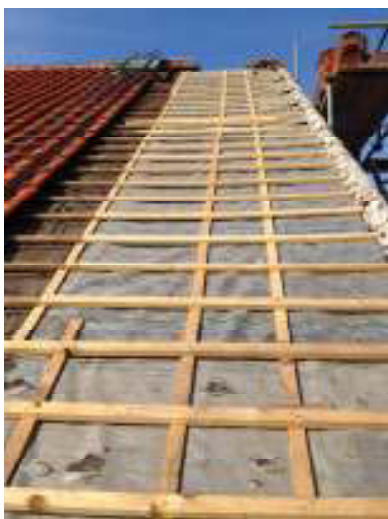
Östra takfallet på norra korsarmen.

ovankant och med klamrar på den ena sidan. Över norra korsarmen togs skorstenen bort och yttertaket kompletterades.

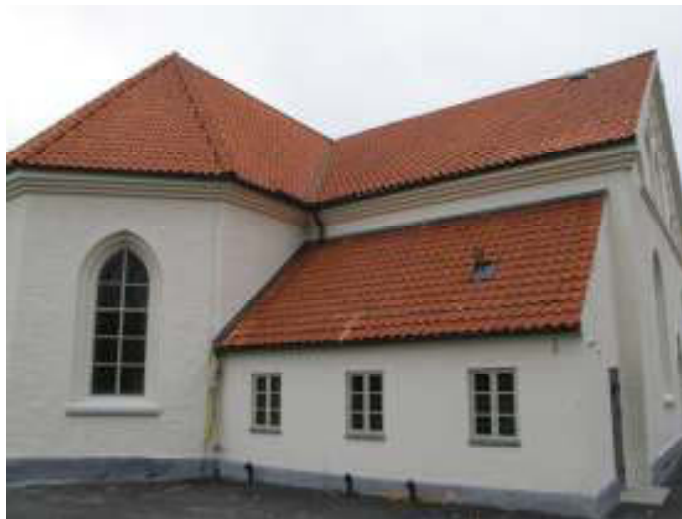
Efter åtgärderna.

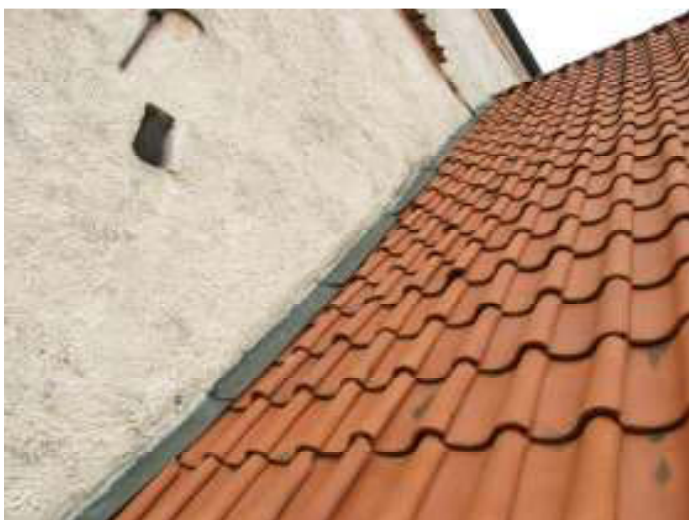
Ståndplåten eller anslagsplåten mellan tornet och det södra takfallet var förbrukad och byttes ut mot ny likt befintlig (kopparplåt). Då övriga ståndplåtar befanns vara i funktionsdugligt skick, utfördes ej samma åtgärd. Hängrännor och stuprör kompletterades i viss mån.

Den dåligt förankrade ståndskeivan mot tornet på södra takfallet.

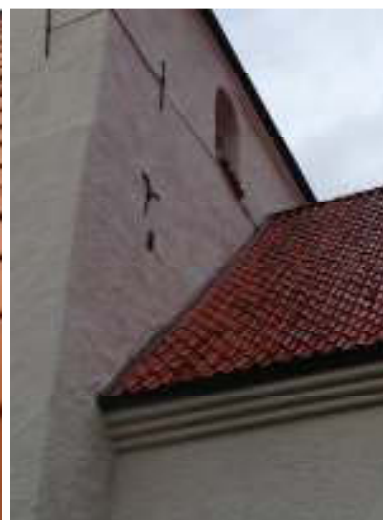
Utbytt plåt efter åtgärderna.

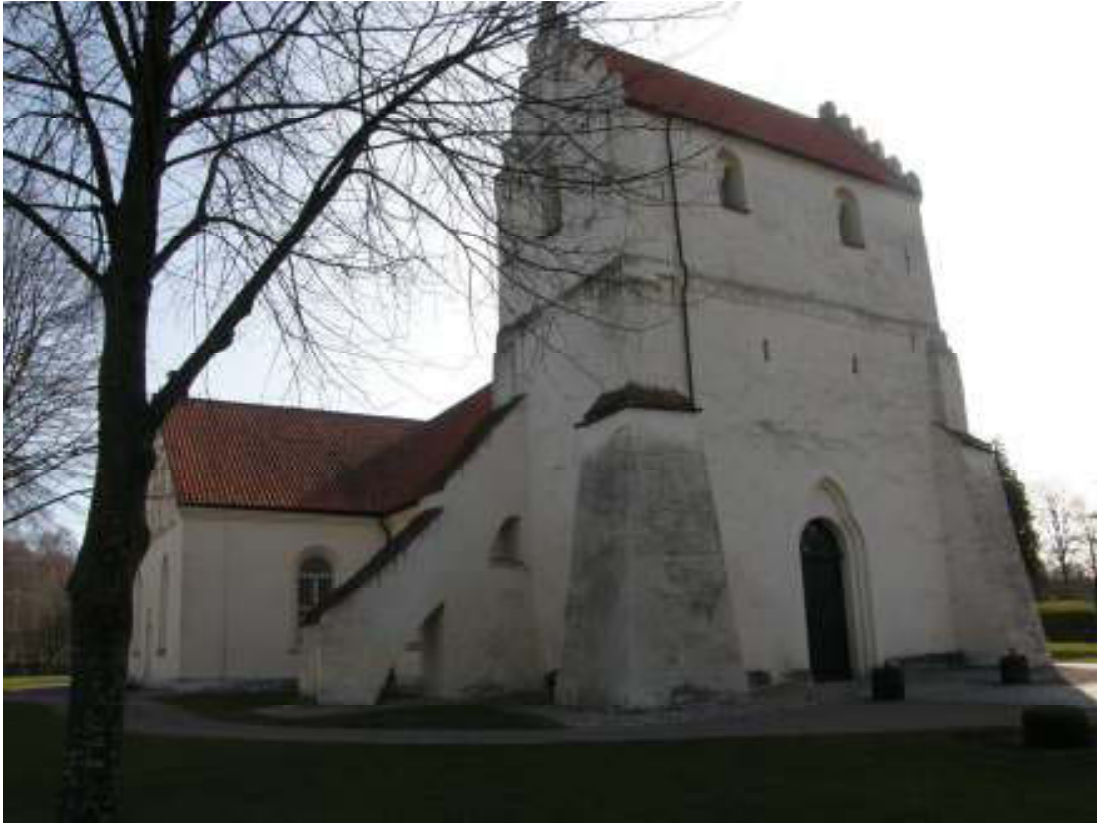
Kyrkans nordvästra fasader före renoveringen.

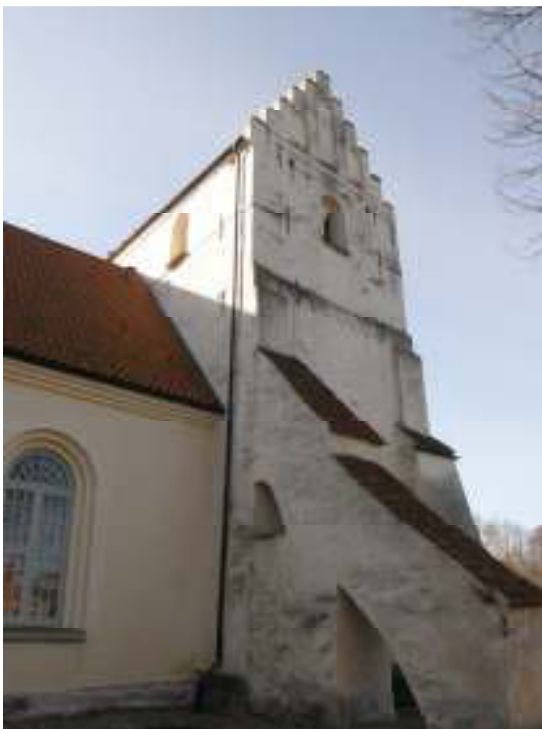
Norra sidan av tornet med stödbenet före.

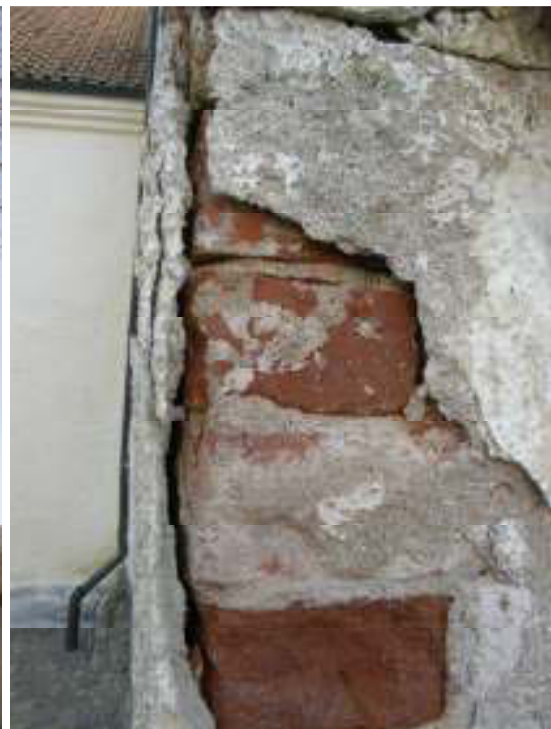
Puttskada på stödbenet.

Tegelpannorna på stödbenet plockades bort och lades om i nytt bruk. De pannor som inte kunde återanvändas byttes mot likvärdiga som församlingen tillhandahöll. Enstaka tegelpannor på kreneleringarna byttes.

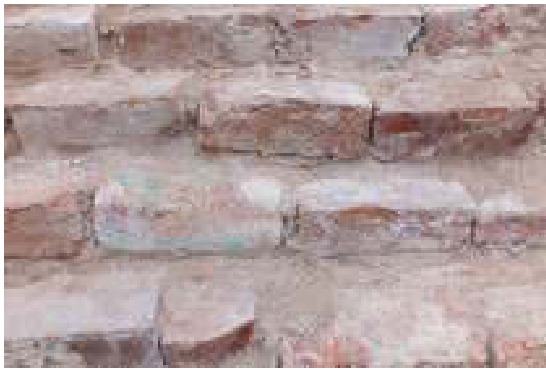
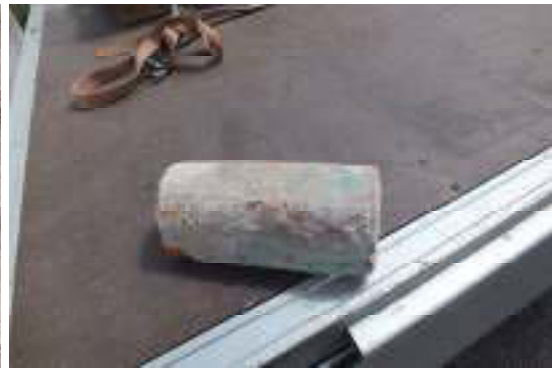
Återavända tegelstenar i stödbenet. Stenen med färgrester plockades bort och förvaras inne i kyrkan.

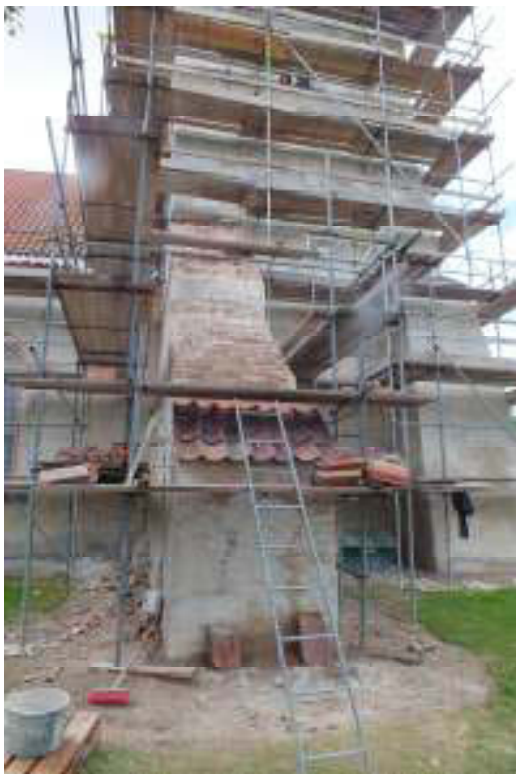
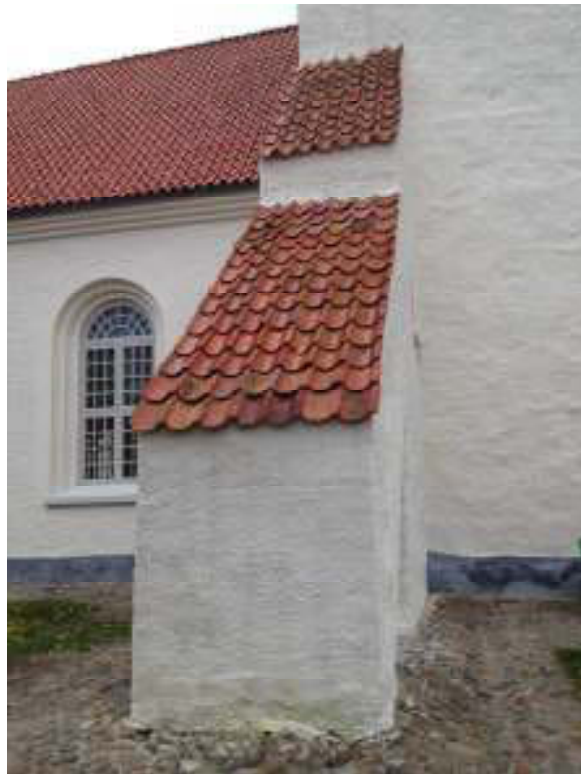
Under nypåläggningen av teglet. T.b. Strävbågen efter åtgärderna. Notera rinnmärkena, samt missfärgningar vid grunden.

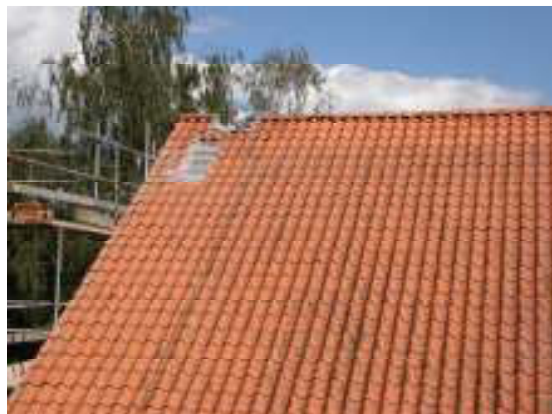
Borttagen skorsten under pågående renovering.

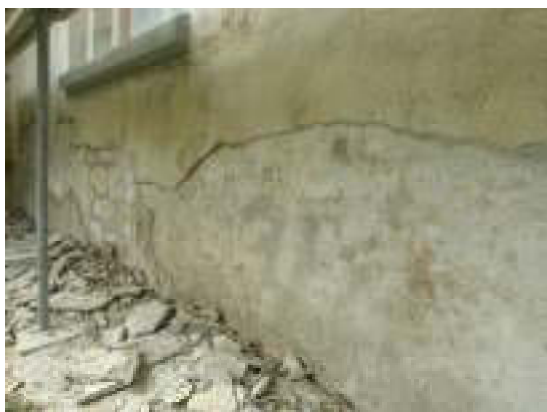
Södra långhusväggen efter putsborttagningen.

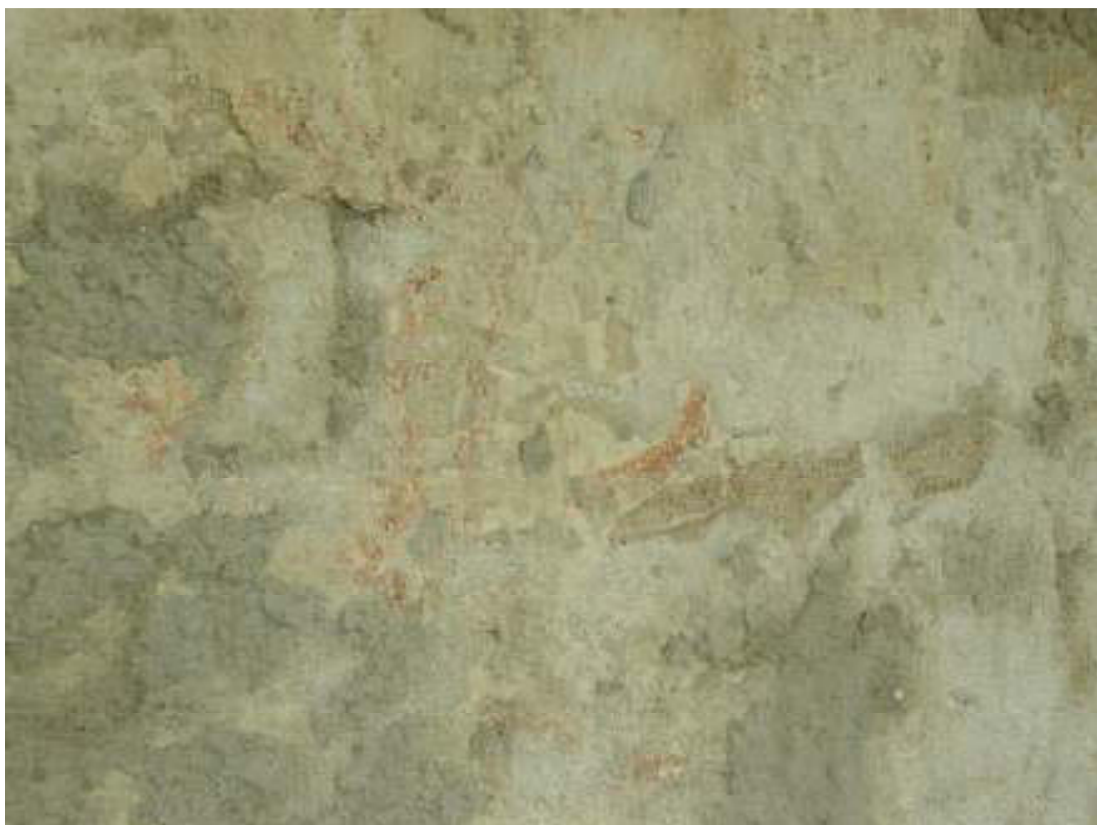
Fragment av röda målningar.

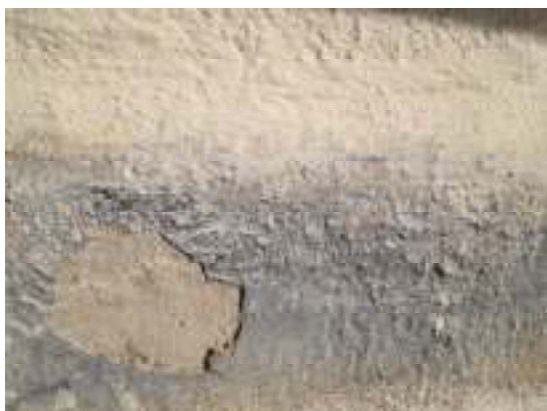
Kyrkans fasader rengjordes med JOS blästring – en mjukvåtsblästring där dolomitmarmorkross används med en kraft av högst 2-4 bar. Puts knackades bort där den var förbrukad, vilket var fläckvis. Generellt var skadorna koncentrerade till sockeln, med undantag av tornet där sprickorna och putsbortfallet var större. Där inga ytliga skador noterats har putsen fått vara trots att det finns bomskador.

Puttskador på sockeln.

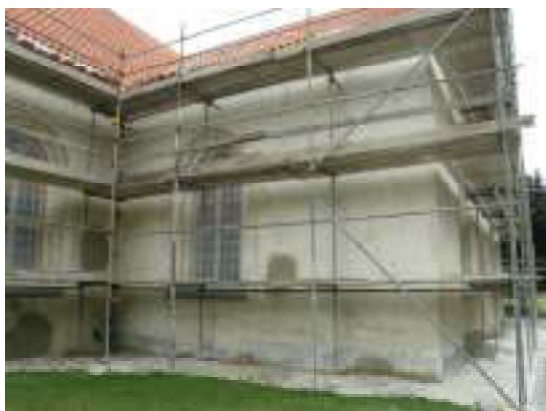
Exempel på putslagningar på södra korsarmen.

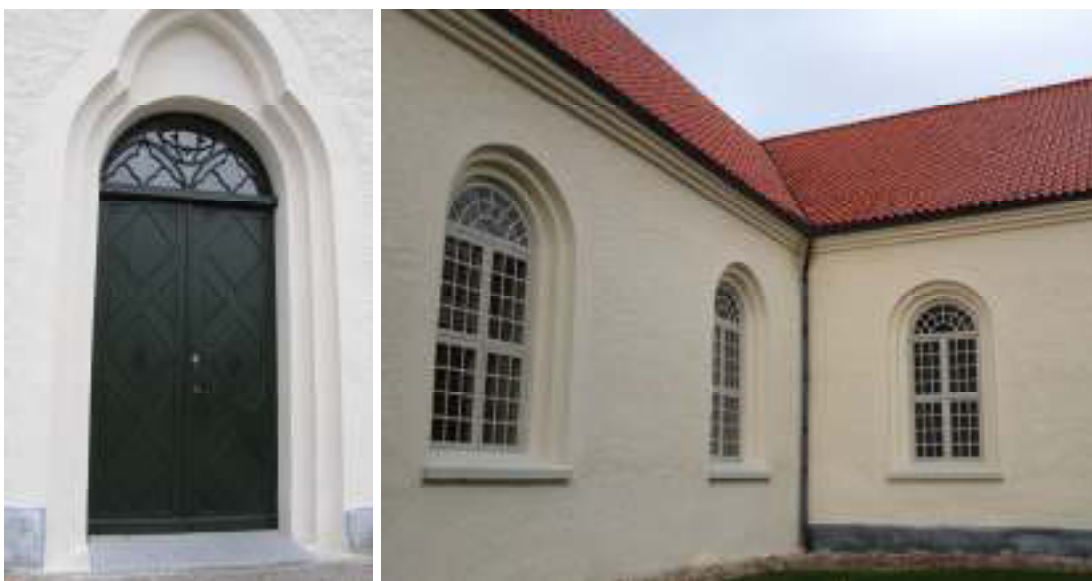
Nymålade huvudentré och nyrenoverade fönster på den södra fasaden.

Samtliga fönster undersöktes för att lokalisera skador och förbrukade delar ersattes likt befintligt. Ett fönster på norra korsarmens västra sida var dåligt i korset mellan mittpost och tvärpost. Fönstret kompletterades. I övrigt skrapades fönstren från löst sittande färg och målades om med linoljefärg Engwall och Claesson i S2002-Y (grå). En liknande färgnyans användes till solbänkarna (någon typ av silikatfärg).

Dörrarna och tornluckorna skrapades på löst sittande färg och målades med linolja från Engwall och Claesson färgkod 05.582.

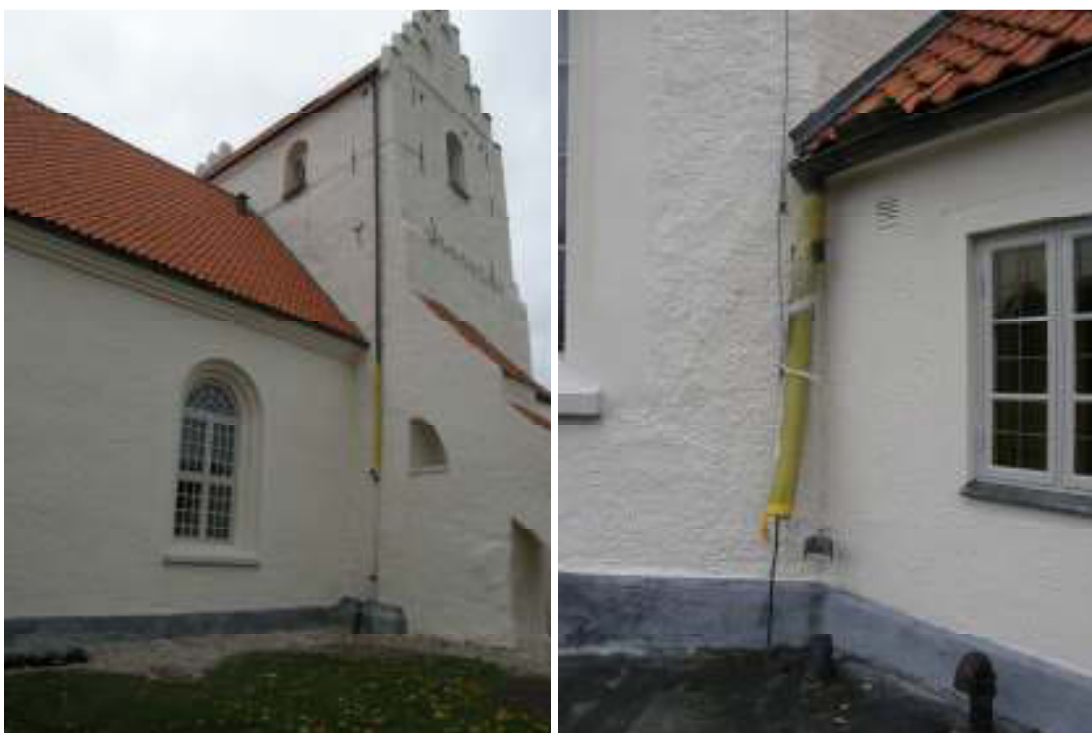
Efter färdigställandet av kyrkan och väntan på slutbesiktning råkade kyrkan ut för en kopparstöld där alla utom två stuprör rycktes loss från fasaderna. Under

Stulna stuprör på kyrkans norra och östra fasader.

slutbesiktningen bestämdes att dessa rännor inte byts tillbaka till koppar, utan att alternativt material (troligtvis galvaniserad plåt) får användas.
