# Ballingstorpsgården

Antikvarisk kontroll, 2010

## - tak- och timmerarbeten

Antikvarisk kontroll, 2010  
Kviinge socken, 1079  
Östra Göinge kommun  
Skåne län

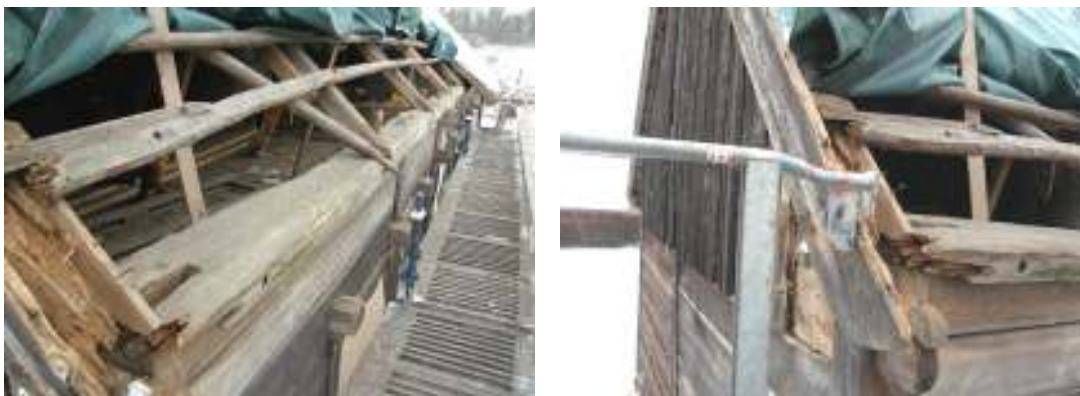
Omprioriteringar och tilläggsarbeten har fått göras beträffande den ursprungliga ansökan med åtgärdsförslag för bryggghuset. Att rötskadan på bryggghusets östra lejd var mer omfattande än förutsatt upptäcktes redan 2009 men avasaträets och den sydöstra sparrrens dåliga kondition upptäcktes förts i och med att årets arbeten drog igång. Samtliga planerade, liksom tillkommande arbeten, har kunnat utföras under året.

På den vänstra bilden syns lejden som har ersatts vid årets arbeten. Till höger finns en närbild av rötskadan i det sydöstra hörnet av byggnaden. Förutom lejden var även sparren, vindskeivan och solbrädan rötskadade.

Sedan ställningar byggts utmed byggnadens västra sida revs stråttaket av till en bredd som motsvaras av lejdens längd och takstolskonstruktionen stämpades med domkrafter. Lejden sträcker sig över byggnadens äldsta del, från den södra gaveln och strax förbi murstocken. Takskäggsstödet med tillhörande dubb togs bort och den befintliga lejden lyftes av i ett stycke. Lejden var rötskadad på två ställen, i anslutning till det sydöstra hörnet samt vid stolpen med placering i höjd med murstockens sydsida. Rötskadan vid hörnstolpen var mer omfattande än väntat och omfattade även den anslutande sparren och solbrädan.

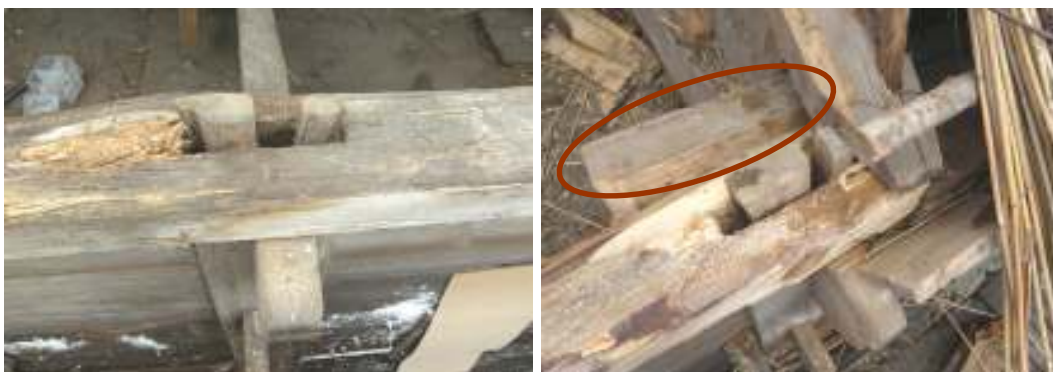
Rötskada i anslutning till stolpe samt ny lejd på plats invid förstärkningsbjälke, inringad, till mötande lejd.

Lagningsvirket till lejden är lokalt fällt och togs fram under föregående år ur Norrebodas skog. Den nytillverkade lejden lyftes på plats utan att någon av stolparna behövde tas av i överkant. En mindre justering fick göras på en bjälke som vid okänt tillfälle monterats som förstärkning av lejden på den norra delen av byggnaden, se bild nedan. Vidare kapades den yttre sparren i söder i samband med montering av lejden, dock inte mer än vad som hade varit nödvändigt vid enbart lagning av rötskadan. Den nya lejden är kransågad, se vidare under rubriken *Taktagelser under restaureringen*. Inhugg som fanns på den befintliga lejden har överförts till den nya.

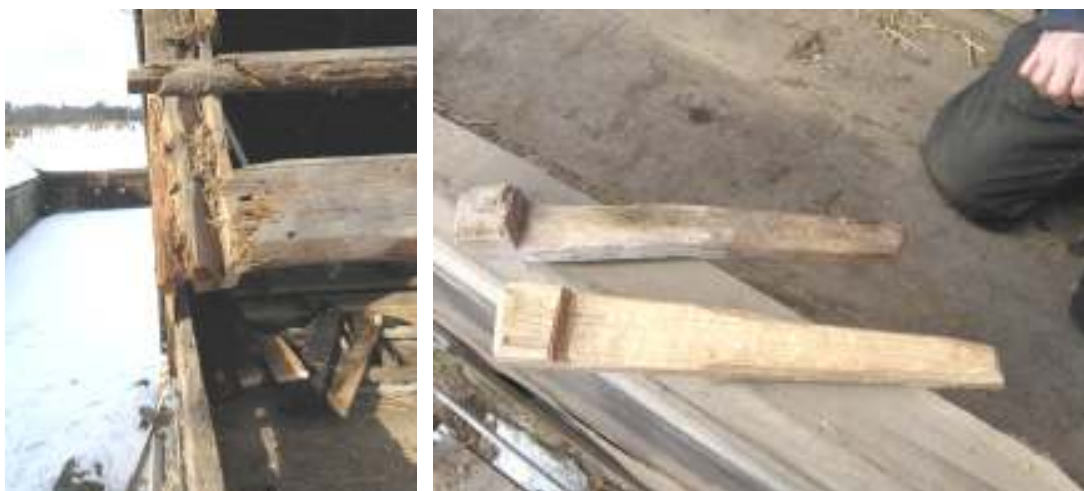
*På den vänstra bilden syns den rötskadade sparren och på den högra bilden befintlig dubb överst och nyttillverkad under den.*

Dubben till takskäggsstödet har samma placering som de ursprungliga. Spår i lejden visade att det har funnits fyra dubb, något saknades men detta har ersatts för att takskägget skall få erforderligt stöd. Nyttillverkade dubb är likt de befintliga i ek. Takskäggsstödet var kranssågat med de ungefärliga måtten 5 gånger 3 tum och omkring 7,5 m lång. Takskäggsstödet har ersatts med ett nytt i kranssågat virke med mått likt det befintliga. Virket till takskäggsstödet har fällts lokalt på Gummastorps ägor.

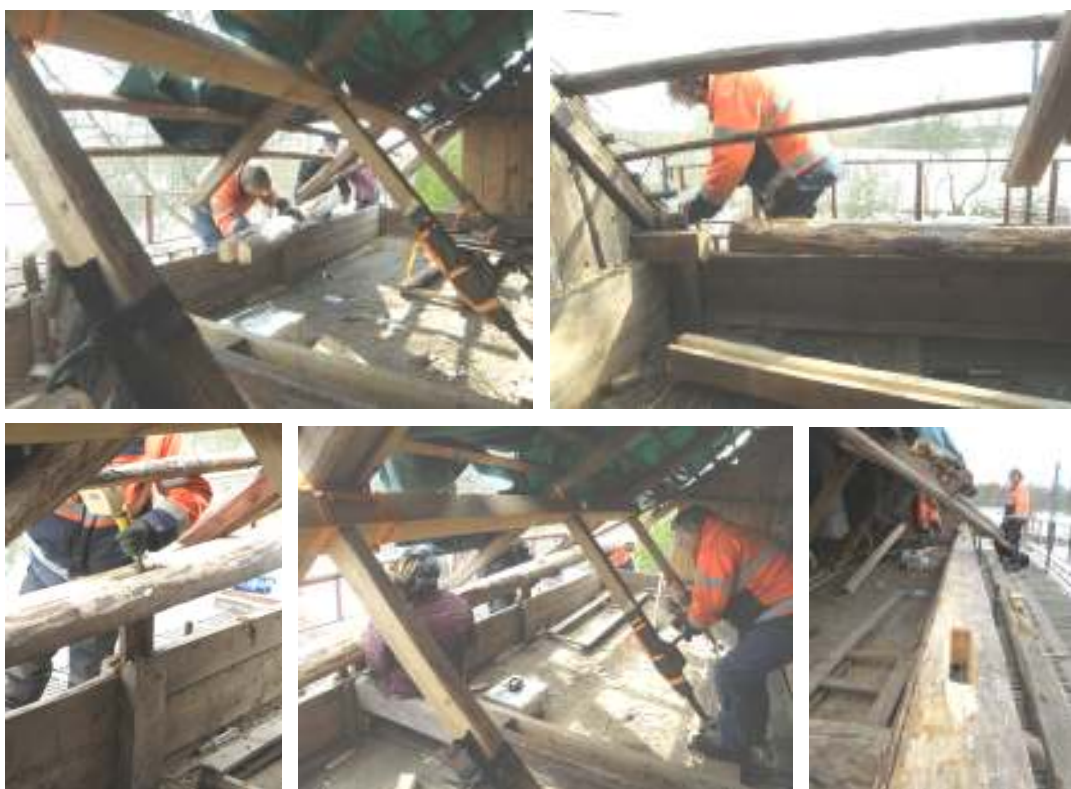
*Bildsviten visar arbetet med att lyfta den nya lejden på plats och de mindre justeringar som fick göras innan den passats in.*

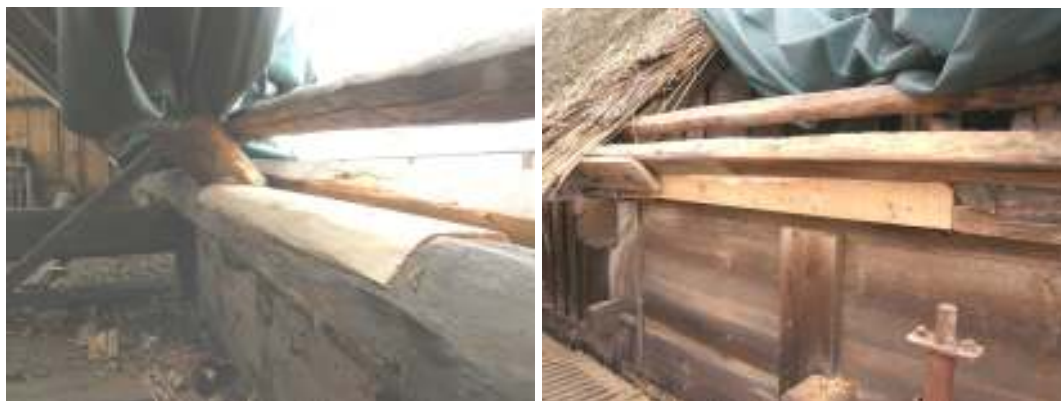
*Bilderna visar lagningen som gjordes på bryggbusets lejd i väster. På den högra bilden syns plankan som ersatt rötskadade partier utmed lejdens utsida.*

Lejden utmed byggnadens västra sida var i bättre skick än förväntat. Lagningen är gjord i anslutning till mötet mellan den norra och södra byggnadskroppen. Här gjordes en ilusning om 94 cm med nytt virke i fur som har bearbetats för att ansluta till omgivande delar, årtalet 2010 har stämplats in för att redovisa tillägget. Rötskadade partier på lejdens utsida togs ur och ersattes med en plankan som mäter 111 cm. Härutöver har ett nytt avasaträ monterats och hål har borrats i de nya delarna för en ny dubb till avasaträet som ersatte en befintlig.

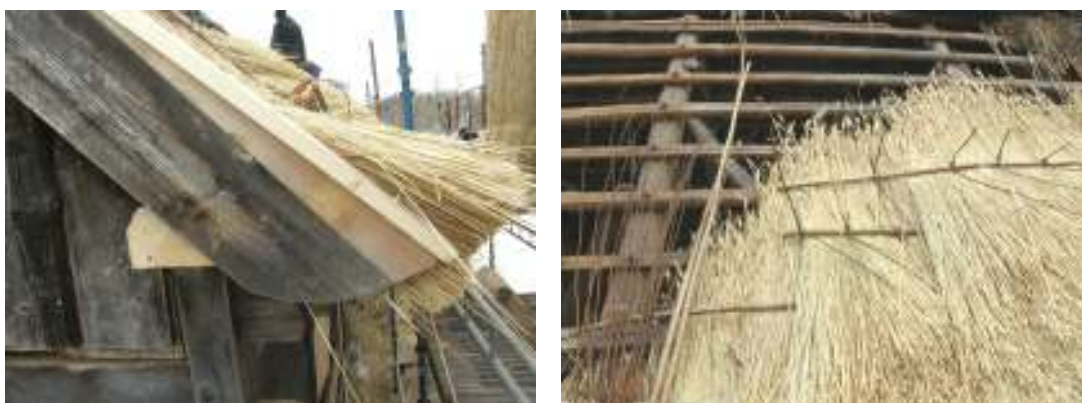
Halmen som är från Polen har bundits med pilvidjor, av gulpil från Danmark, över rafter av hasselkäppar. Hasselkäpparna är tagna ur markerna runt Ballinstorpsgården. Solbrädan åt söder var så pass rötskadad att den byttes ut i sin

*Bilderna visar vindskiva och solbräda efter lagning/byte samt det pågående arbetet med halmtäckningen.*

helhet och det rötskadade partiet av vindskivan har ersatts med en kil i nytt friskt virke, se bild nedan.

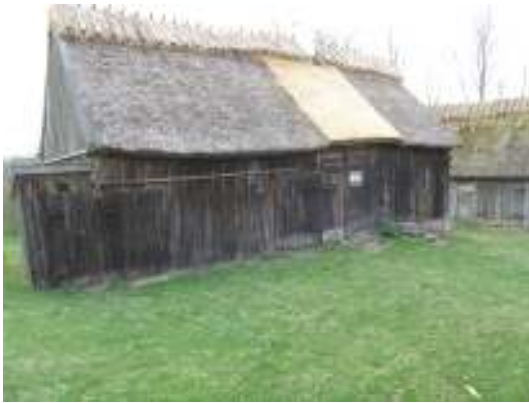
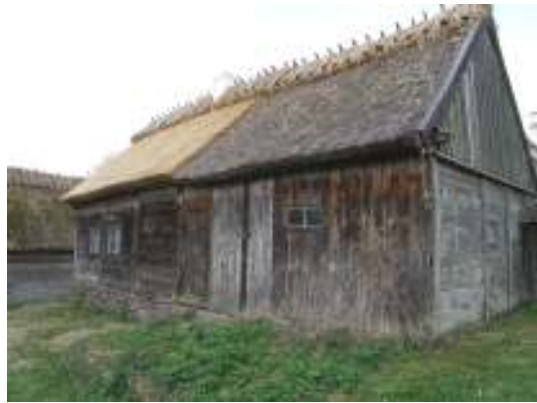
*Bilderna visar brygghuset med omlagda sten åt väster respektive öster.*

antagits. Eftersom lejden byttes i sin helhet lades takfallet om till motsvarande lejdens längd vilket innebar att två stin lades istället för ett. Ytterligare tillkommande arbeten var skarvning av den yttre sydöstra sparre samt byte av hela solbrädan i samma väderstreck.

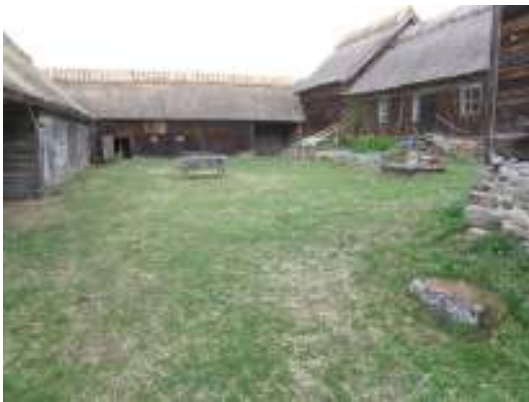
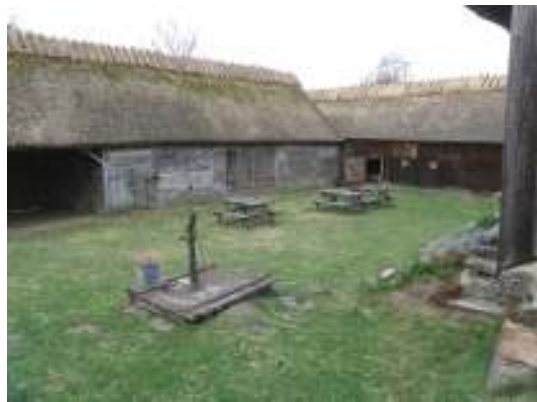
*Vyer över gårdsplanen som visar de byggnader som har fått ny rygging, södra och västra längan samt herbergshuset.*

Ny ryggning av löspressad råghalm har lagts på samtliga byggnader inom byggnadsminnet med undantag av bostadshuset på Ballingstorp. Små lagningar utfördes vid den senaste omryggningen av byggnaderna då ett extra tjockt lager halm anbringades som en extra säkerhetsåtgärd eftersom stråmaterialet var mycket slitet i anslutning till nocken. I år gjordes också flera lagningar i samband med ryggningsarbetet på den västra längan. Uppe på det västra takfallet i anslutning till den södra gaveln gjordes en lagning där ett djur gått in. Möjligen skador efter en ekorre eftersom bitskador upptäcktes även inne på läkten innanför hålet. Utöver denna skada åtgärdades ytterligare 4-5. De hål, storleksmässigt som en hand, lagades med en halmkärve och vid mindre hål ströddes halm ut och fästes antingen under befintligt eller nytt järn. Samtliga skador fanns på västra längans västra takfall, inga skador upptäcktes på den södra längan. Omkring 25-30 par ryggaträn i ek har bytts ut. Skicket på ryggaträna var relativt dåligt och vid nästa omryggning förväntas många par bytas ut.

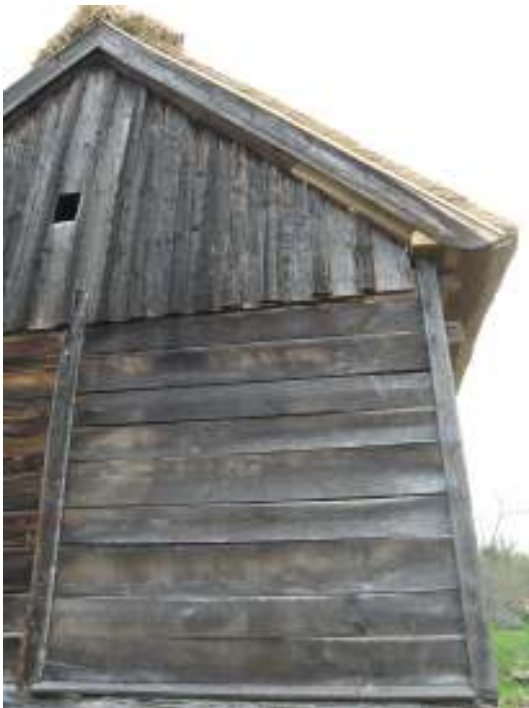
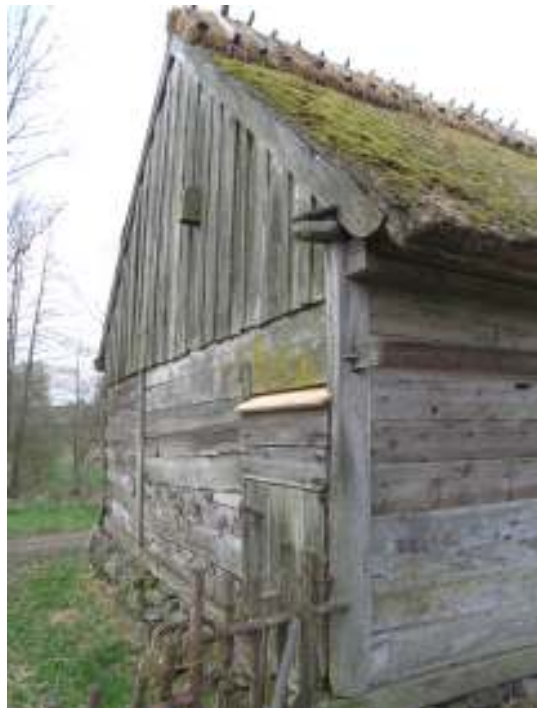
*Den vänstra bilden visar brygghusets södra gavel där de ljusare träpartierna visar lagningarna som gjorts i sparren, vindskeivan och solbrädan, lejdens ändträ skymtar också fram. På den högra bilden syns ny vattlist över södra längans östra port.*

Brygghusets fönster har setts över och kompletterats med nytt kitt där behov förelåg. Skorstenen på brygghuset har vidare kalkats och en rötskadad vattlist placerad över den östra gavelns port på loglängan ersatts. Virke till två taksparrar som skall användas på stallängans norra gavel har fällts och ligger på tork inför kommande års arbeten.
