Renovering av stenvalvsbro vid Öveds kloster

Antikvarisk medverkan, 2009 - 2010

Antikvarisk medverkan, 2009 - 2010
Öved socken, 1430
Sjöbo kommun
Skåne län

Objekt	Bro nr 232, väster om Öved kyrka
Socken	Öved
Kommun	Sjöbo
Länsstyrelsens beslut	2009-09-10 (dnr 432-39032-09/431-39029-09)
Byggherre/beställare	Vägverket Region Skåne
Entreprenör	Stenmontering i Bohuslän AB
Antikvarisk medverkan	Jimmy Juhlin Alftberg, Regionmuseet Kristianstad
Byggnadstid	oktober 2009 – februari 2010
Slutbesiktning	2010-04-20

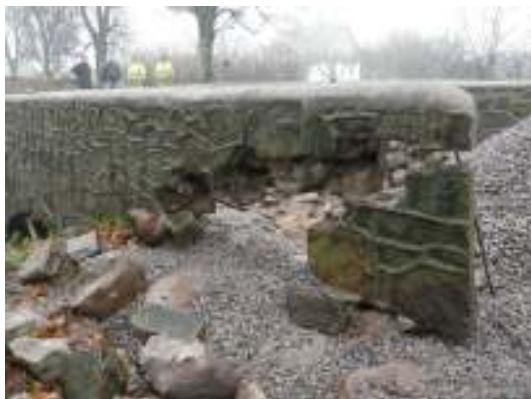
Norra barriären under arbetet.

Innan arbetet stämpades brovalvet med grovt timmer. Farbanan avlägsnades och brokärnan grävdes till 2/3 ur. Skadade partier av sidobarriärerna monterades var-samt ner. Efter noggrann rengöring med rinnande vatten omkilades valvet med sten. Nytt fyllnadsmaterial lades från västra landfästet, ovan valvet och mot äldre befintlig fyllning vid östra landfästet. Nytt fyllnadsmaterial utgjordes av makadam. Sidobarriärerna omlavades/murades till utseende likt tidigare samt omfogades enligt befintlig fogmodell (utskjutande spetsfog). Till murningsarbetet användes cementbruk.

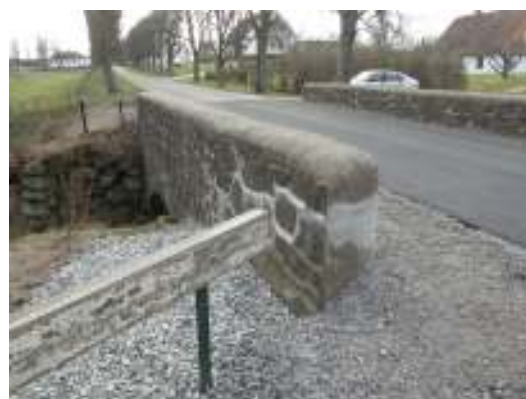
Norra barriären efter arbetet.

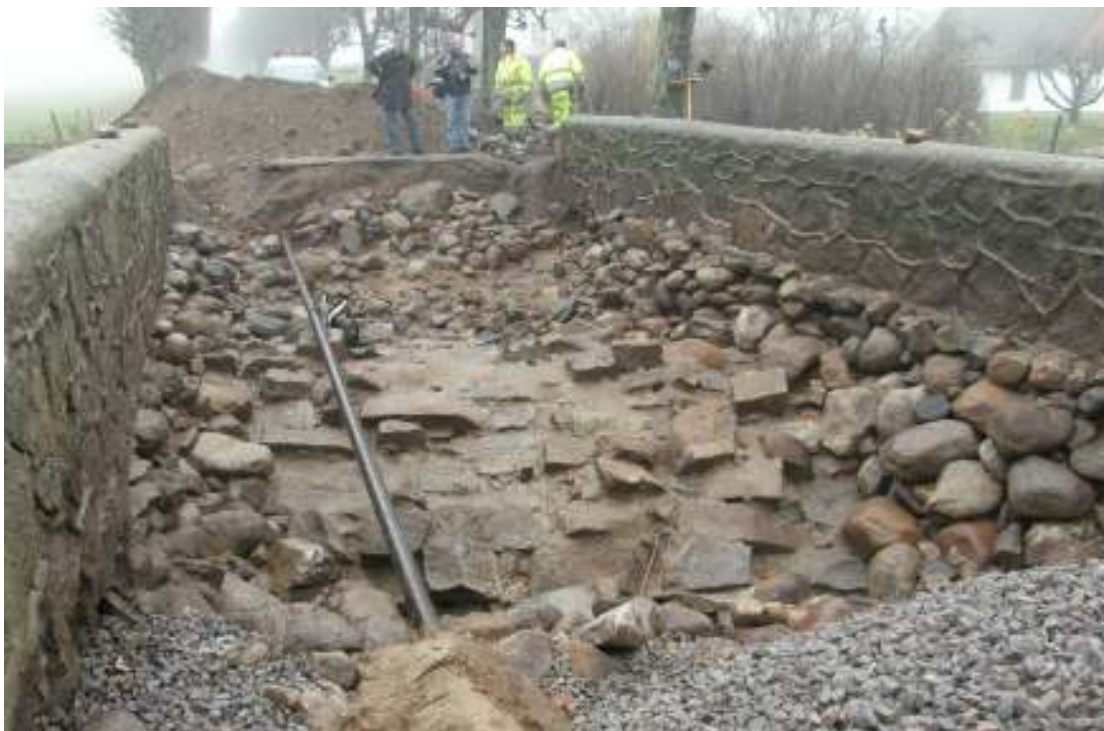
Fyllnadsmassan ovan valvet urgrävd, vy mot öster.

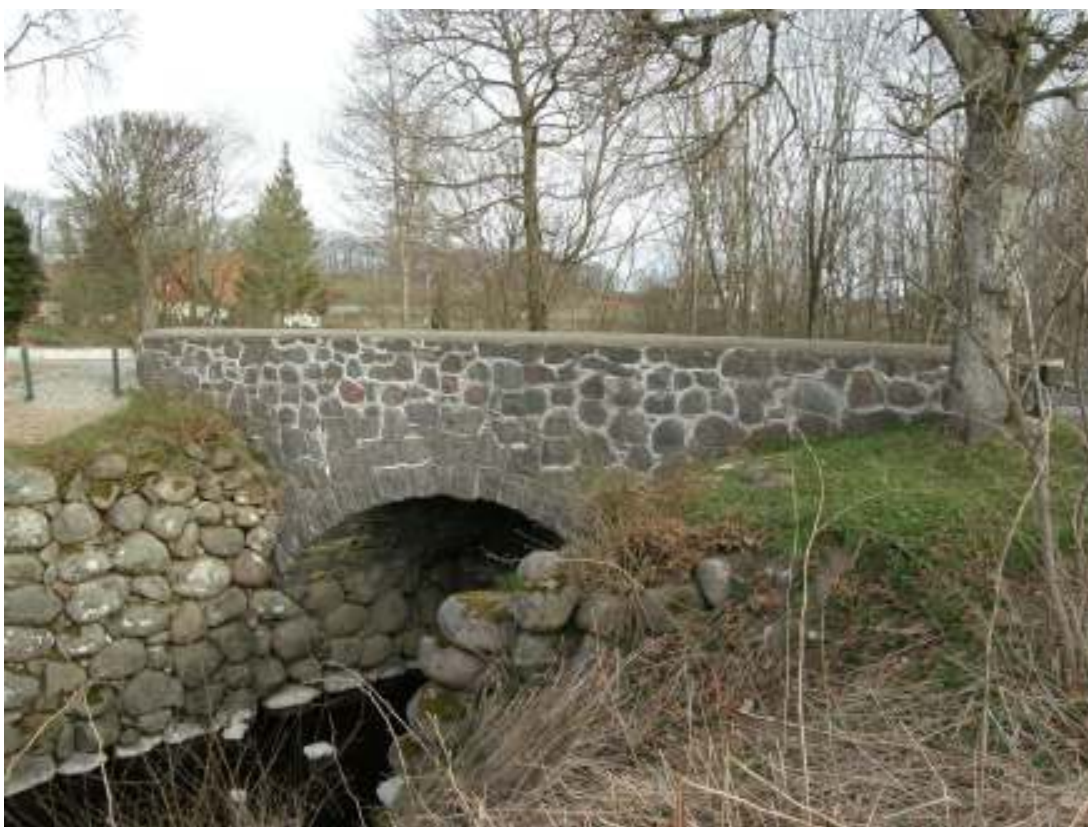
Norra brosidan efter arbetet.

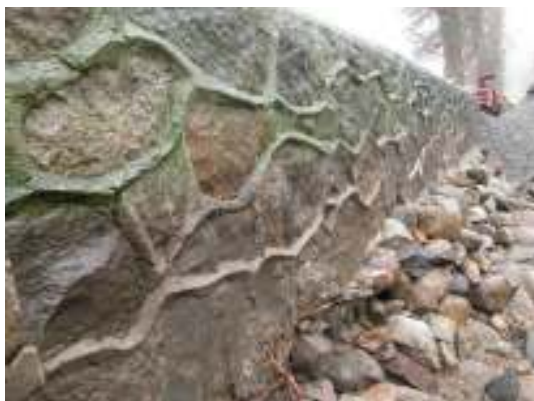
Exempel på fogning, innan arbetet.

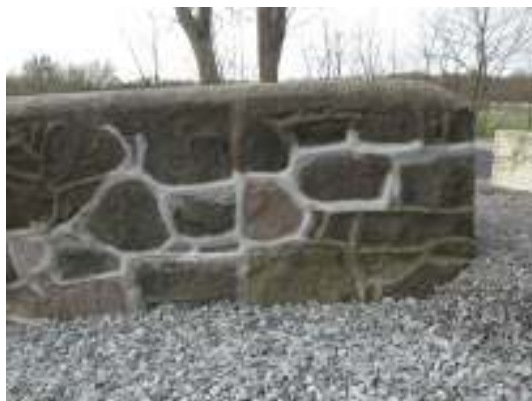
Ny fogning.

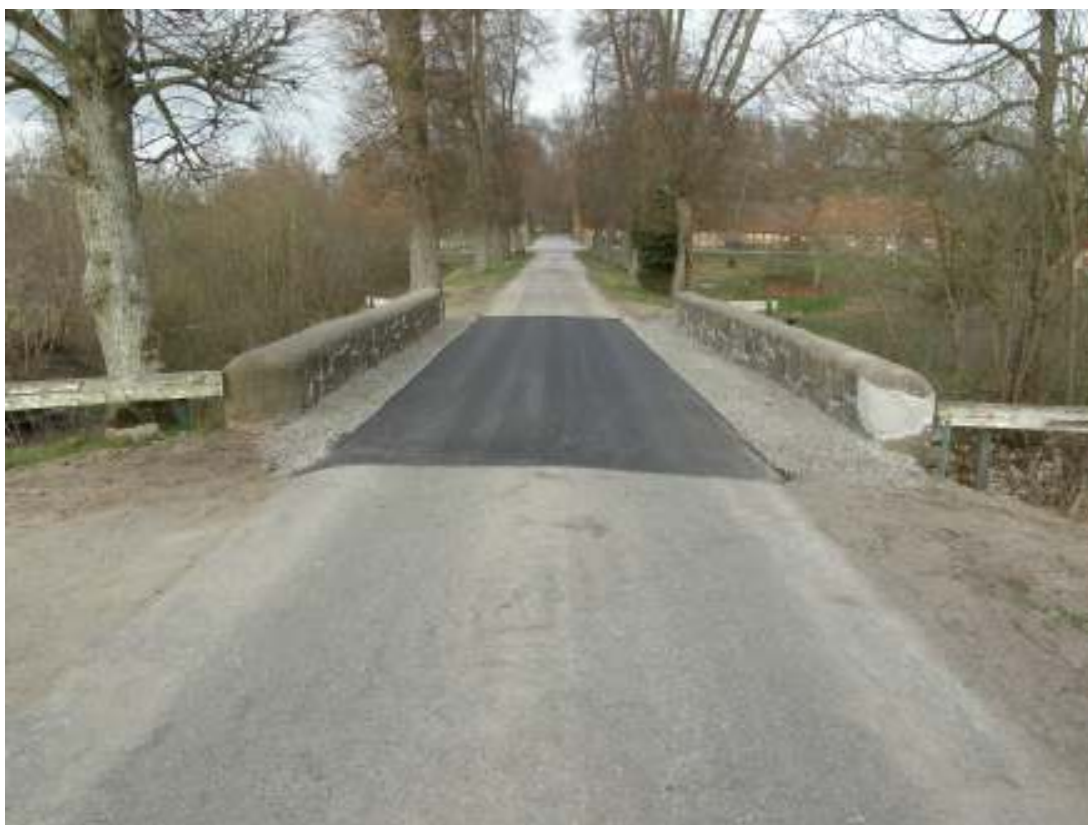
Ny farbana efter arbetet, vy mot väster.

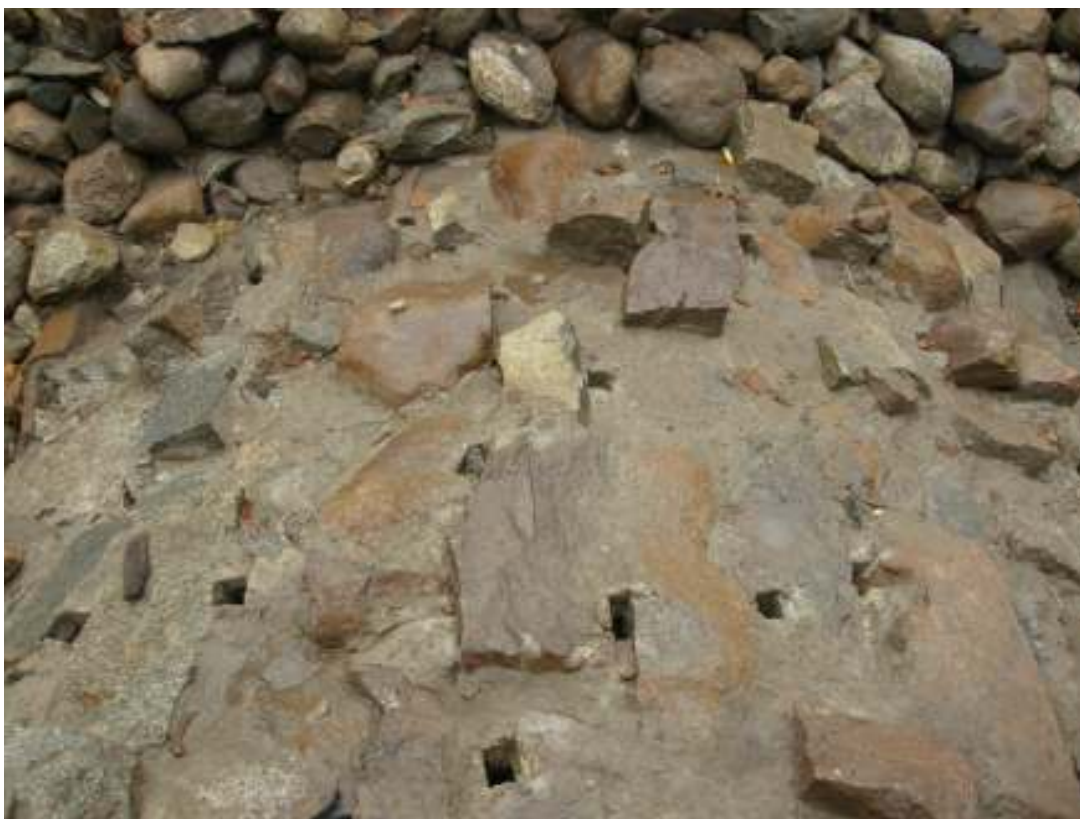
Redan under inledningen av arbetet, då farbanan schaktats av och brons kärnmaterial börjat tas bort, kunde det konstateras att bron inte befanns vara i originalskick. Bland annat hade en vattenledning grävts ned i farbanans norra del och vid västra valvanfanget fanns en yngre fyllnadsmassa som skiljde sig åt mot den östra fyllningen. Dessutom uppdagades det att ovansidan på valvet till största delen blivit omfogat med cementhaltigt bruk. I samband med denna fogning hade även ekkilar slagits ner i sprickor mellan stenarna. En intakt kil påträffades. Det parti som föreföll mest orört utgjordes av fyllnadsmaterialet vid det östra landfästet, i vilket även röd Övedssandsten förekom. I detta material återfanns även en ram-sågad ekbräda, som stuckits ner mellan valvstenarna och landfästets nedre stenfyllning. Då brädan bedömdes vara äldre i förhållande till valvfogningen togs den aldrig upp ur sitt läge.

Sentida omfogning ovan valvet. I hålen har tidigare suttit ekkilar.

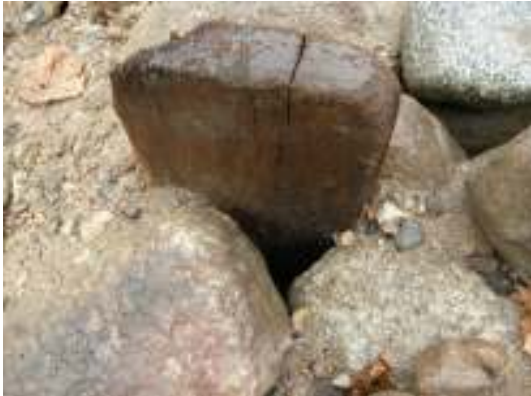
Ekbrädan in situ.

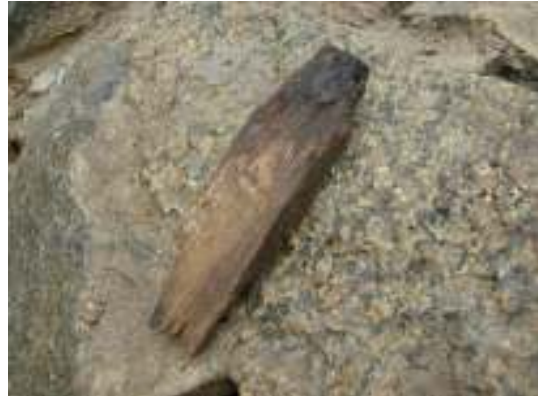
Bevarad ekkil.
