# Silversmedjan

Rapport 2010:27

## Omläggning av tak

Antikvarisk kontroll, 2008  
Kv Vapenbrodern 8  
Kristianstads socken  
Kristianstads kommun  
Skåne län

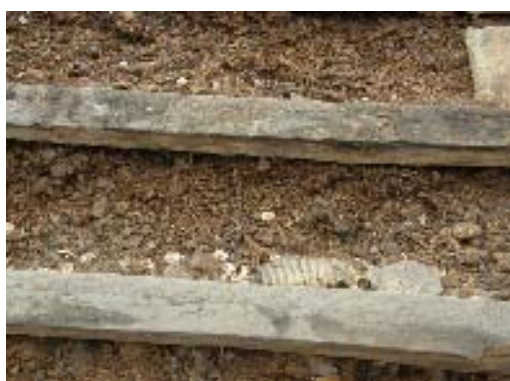
Närbild på torvisolering och läkt

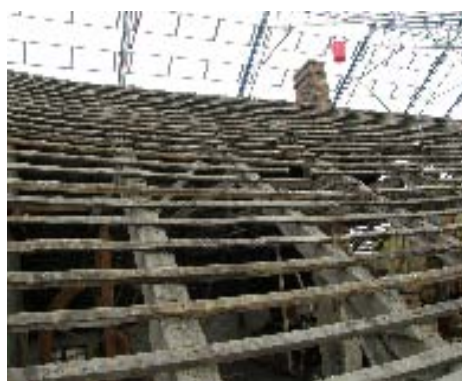
Plåttaket nedplockad

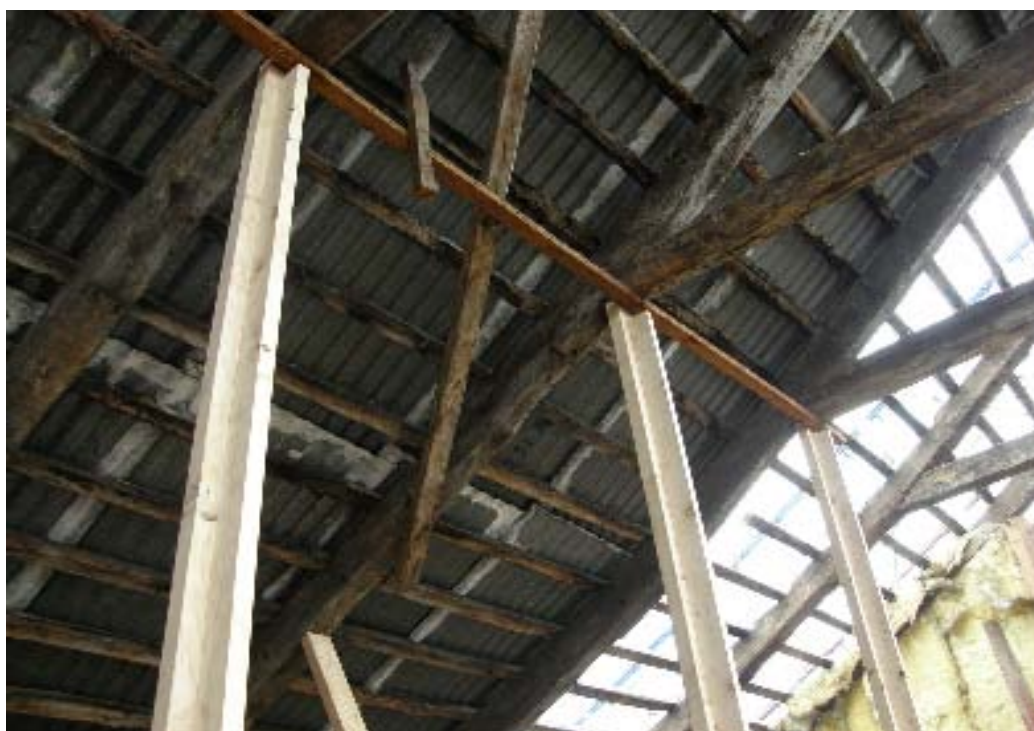
Under nedplockning av plåten upptäcktes flera problem med takkonstruktionen som genast var tvungen att säkras för att arbetet skulle kunna fortsätta.

Under arbetet med att plocka ned plåten konstaterades att takstolen var skadad. Takstolen brottades med ett flertal problem, dels skevade hela konstruktionen, flera sparrar var knäckta och/eller hade långtgående sprickor, dymlingar saknades eller satt löst, flera hanband var skadade. Dessutom upptäcktes att läkten ursprungligen var inmurad gaveln, vilket är mycket ovanligt. Detta i sin tur gjorde att det bildades en "skidbacke" eftersom den övriga läkten satt något lägre på takstolen. Ny läkt återmonterades på samma sätt för att det inte skulle förändra konstruktionen. Viss mån av riktning av taket blev nödvändig i samband med detta. Det skedde genom avpassade distanser av trä som spikades på takkonstruktionen för att plana ut den största differensen.

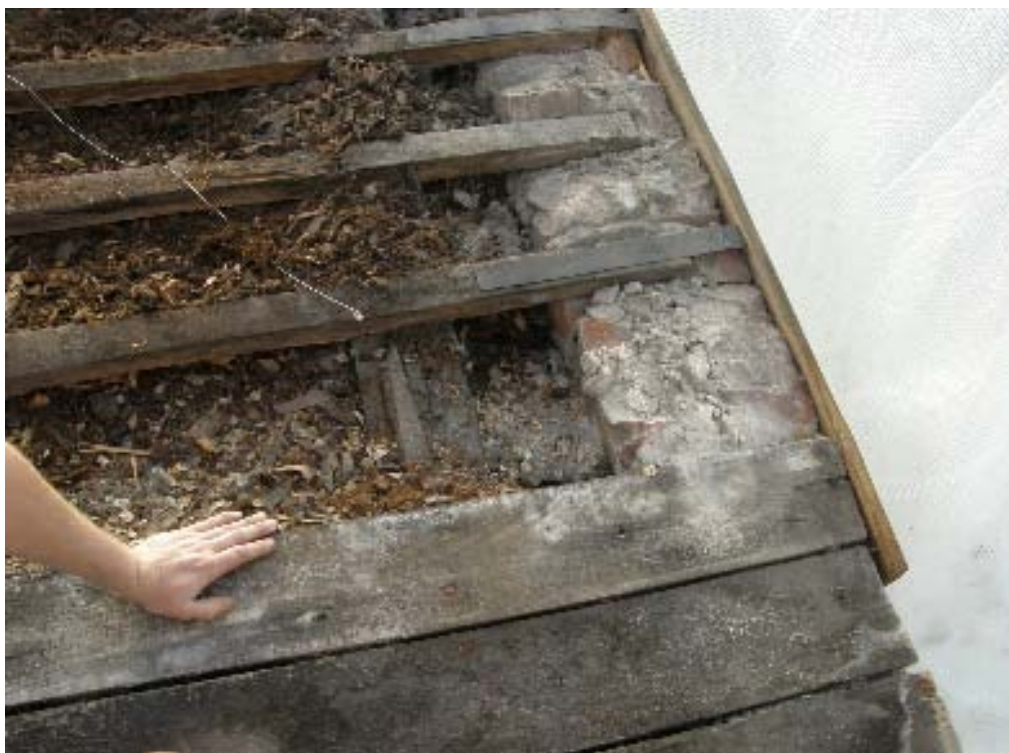
*Här ses den inmurade läkten*

Ombyggnaden av taket bjöd på många överraskningar och komplexa frågeställningar, ett sådant var den inmurade läkten och den svåra skadebild som takstolen visade sig ha.

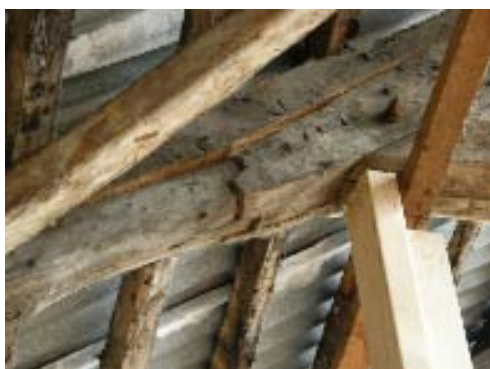
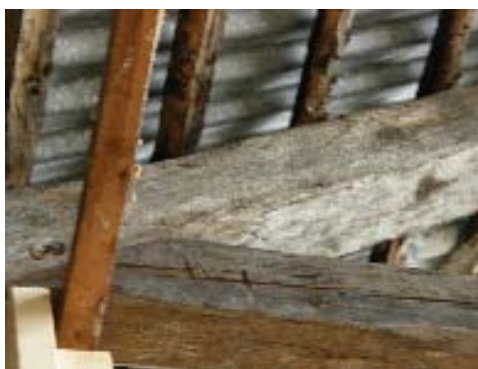
*Sprucken och delvis knäckt sparre, och sprucket hanband.*

På förra sidan ses några exempel på skador i takstolen som i ett första skede säkrades med hjälp av stöttor. De tre västra takstolarna var i sämst kondition. Det svajade oroväckande i konstruktionen och för att uppnå stabilitet i takstolen var en rad åtgärder nödvändiga. Entreprenören konsulterade en timmerman från Petrus entreprenad AB. Åtgärderna bestod i att pressa upp hela takstolen och därefter laga spruckna och knäckta bjälkar med plattjärn och bult. Saknande dymlingar kompletterades med nya dito och de som satt löst fästes. Åtta av hanabanden kilades för att uppnå större stabilitet. Ett hanband försågs med nytt virke halv i halvt. Byggnaden är skev på flera olika sätt, den södra gaveln buktar inåt ungefär mitt på väggen vilket lätt kan ses med blotta ögat. Den ”inmurade läkten” som ovan nämndes medför att taket håller in mot mitten samtidigt som de östra takstolarna tappar utåt efter skorstenen och är något vridet samt attnocklinjen är lätt vågformad. En ganska komplex sättning av byggnaden således, som med nämnda åtgärder nu är säkrade för framtiden. Förhållningssättet har varit att försiktigt och selektivt rätta ut och förstärka på takstolarna där så behövts, ett tidskrävande arbete. Förutom att takbjälkarna kilades invändigt gjordes det även utvändigt för att all rätning inte skulle synas inifrån. Allt riktning har skett på byggnadens villkor och för att få det bästa underlaget rent konstruktionsmässigt för det nya taket, inte av estetiska skäl. På bilden nedan syns de ilägg som man gjort på takstolarna samt plattjärns- och bultsättningen som stabiliserade bjälkarna.

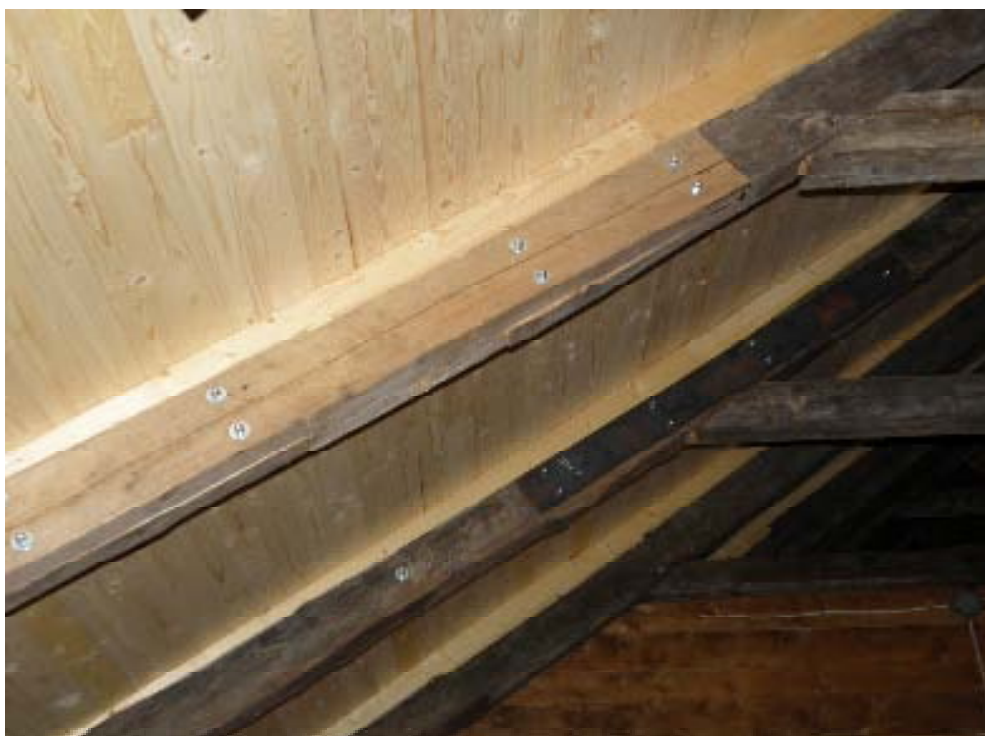
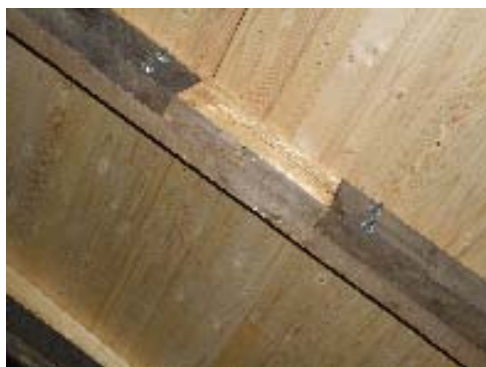
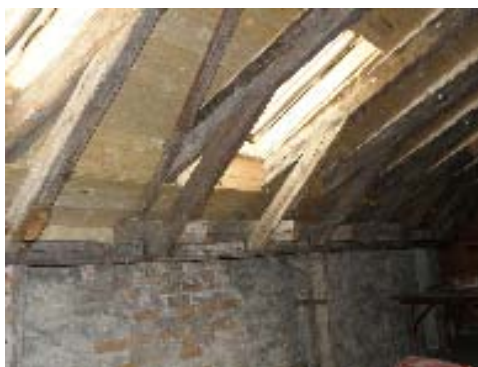
Fotografierna visar den nya underbrädningen samt ilagningar i takkonstruktionen. En stödbalk var nödvändig att sätta i byggnadens nordöstra hörn eftersom lejden var bristfälligt förankrat i väggen. Se bilden till höger.

Dessa åtgärder innebär att taket mister sin ursprungliga konstruktion där plåten till stor del legat på öppen läkt. Byggnaden har fått en helt ny underbrädning och läkten är till stora delar bytt. Merparten av takfotsbräderna kunde dock återanvändas. Takfoten fick ett annat utförande än resten av taket eftersom det inte skulle bygga så mycket i höjd. *Se bilaga* för korrekt beskrivning av takets uppbyggnad.

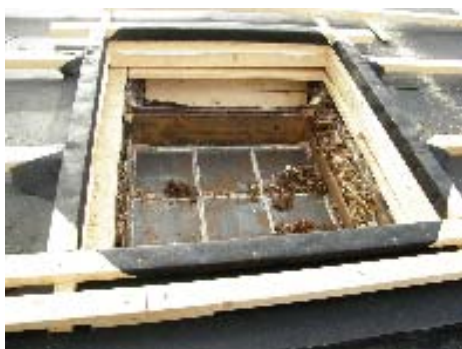
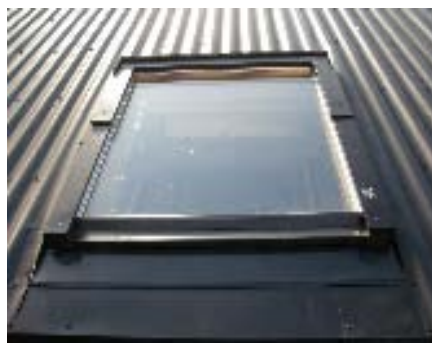
Fotot till vänster visar det gamla mindre takfönster över bostaden när taket är isolerat och påbyggt. Bilden till höger visar det "nygamla" takfönstret på plats med "nygammal" plåt.

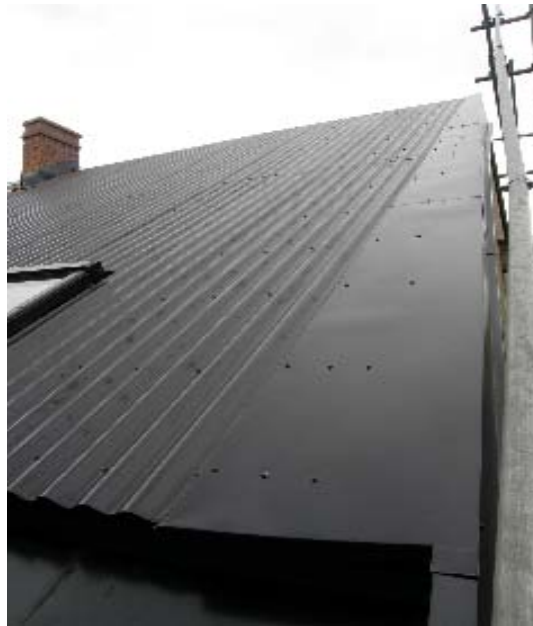
När plåttak och fönster var på plats påbörjades detaljarbetet med häng- och stuprännor, trattar, skorsten, vatten- och vindskivor i plåt. De senare visade sig få något udda dimensioner. Eftersom takkonstruktionen skevar så mycket på alla håll och kanter är skillnaden på vattenbrädans bas och topp ca 100 cm och vindskivan som går ner på gaveln mäter hela 500 mm.

*Här ses tydligt skillnaden i bredd på vattenbrädans bas och topp.*

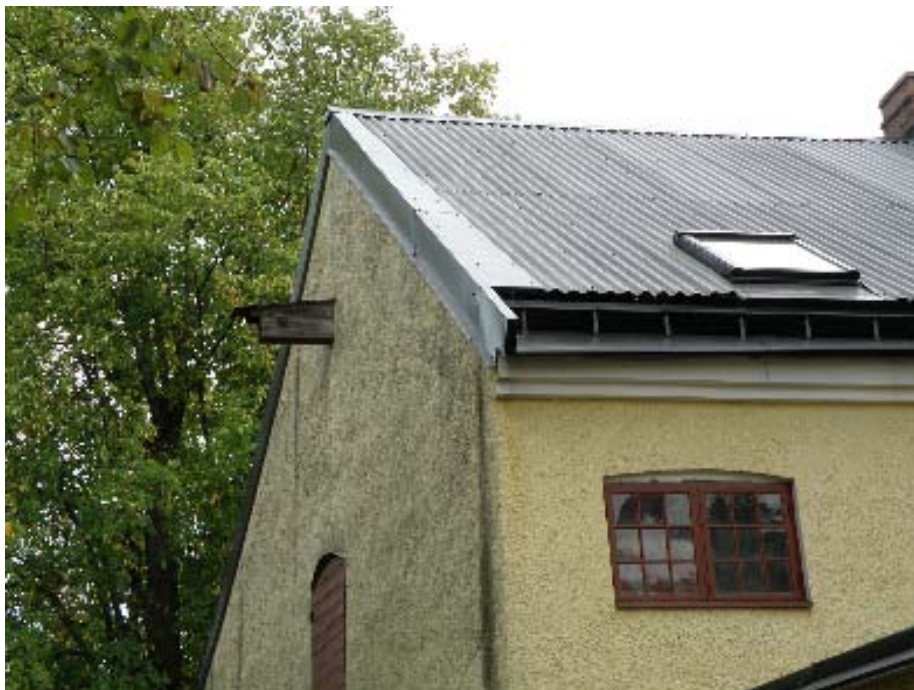
*Att den nordöstra gaveln buktar inåt kan ans på bilden. Här ses även de specialanpassade vind- och vattenplåtarna*
