Övraby mölla

- utvändig renovering samt lyft och lagning av kuggkrans

Antikvarisk medverkan, 2010

Rapport 2010:47

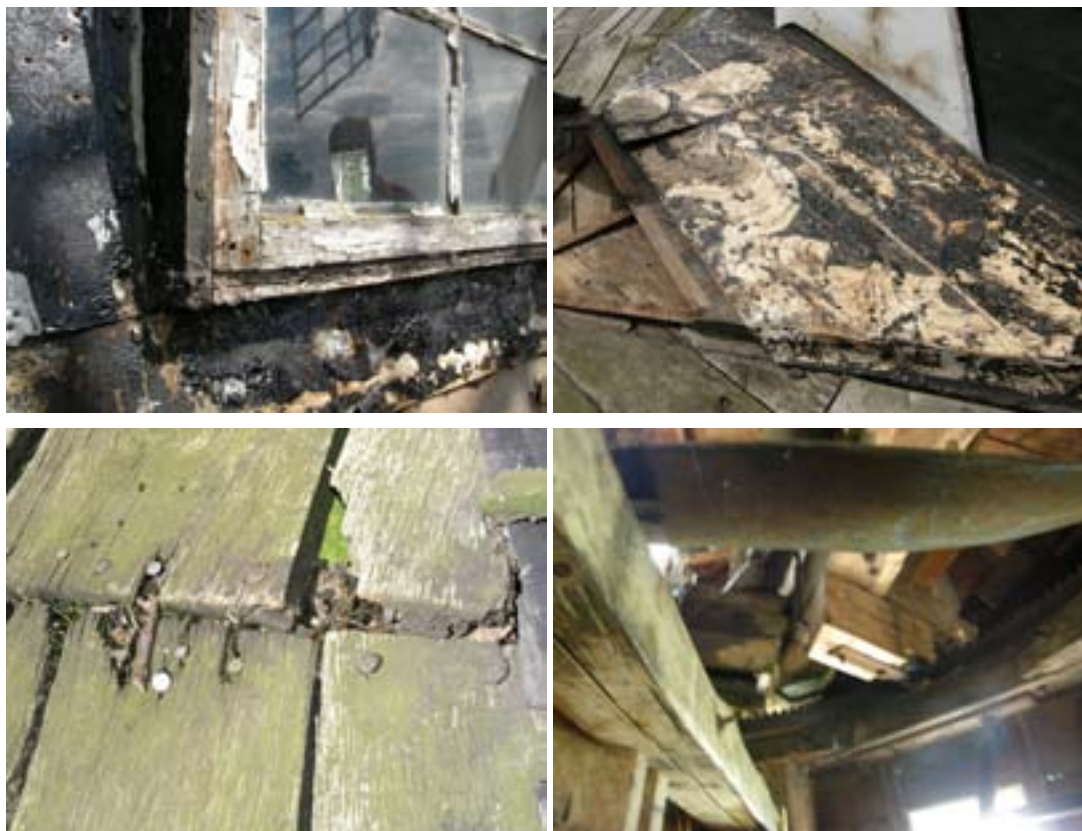
*Innan renoveringen;
över, papptäckning och fönster
under, murkna brädor på omgången*

*över, börn utan papptäckning
under, kuggkrans med roulette*

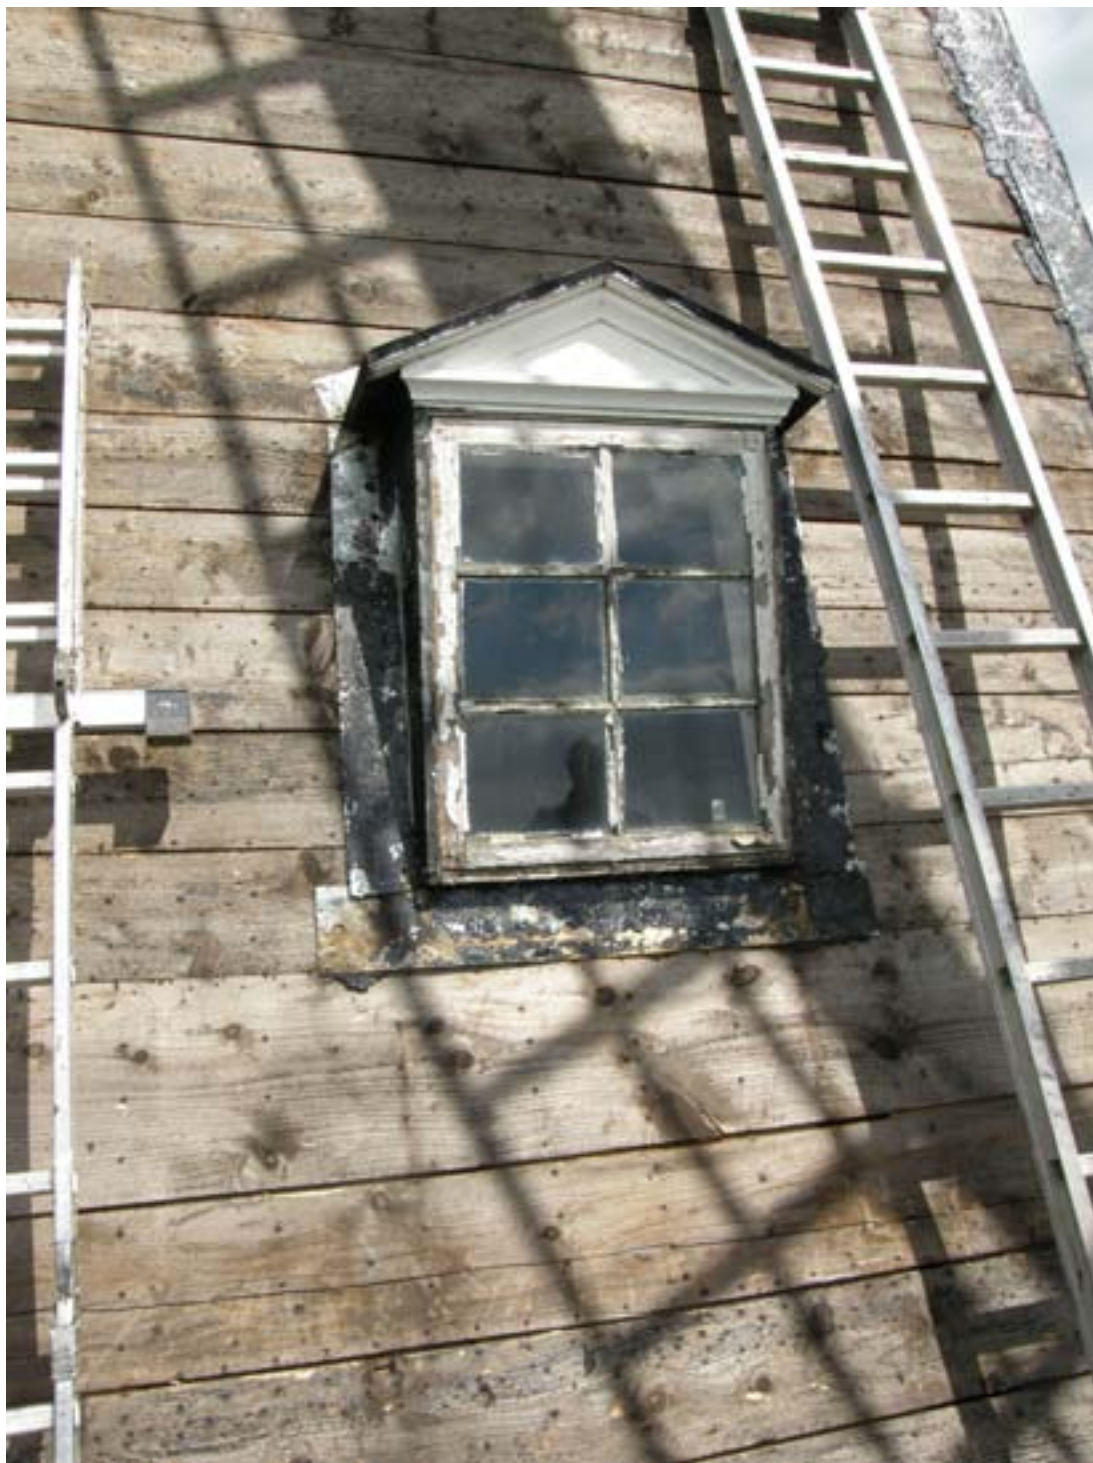
Den gamla pappen på bölet är borttagen

Anledning till den utförda renoveringen är naturligt slitage. Med tiden har skador uppstått på den befintliga takpappen, framför allt på syd- och västsidorna som är värst utsatt för väder och vind.

De åtgärder som ursprungligen föreslogs var; omklädning med underlagspapp och ytpapp på en sida av bölet på en yta motsvarande ca 40 m². Det var entreprenören som föreslog att underlagspapp skulle användas, eftersom möllan idag inte används aktivt och underlagspappen utgör ett extra skydd mot eventuellt läckage. Regionmuseet anser att detta var motiverat.

Pappen har spikats med pappspik. Det här gjorts i dubbla rader för att pappen ska fästa ordentligt på bölet. De dubbla raderna anser Regionmuseet är befo-gade med tanke på den stora yttre påverkan.

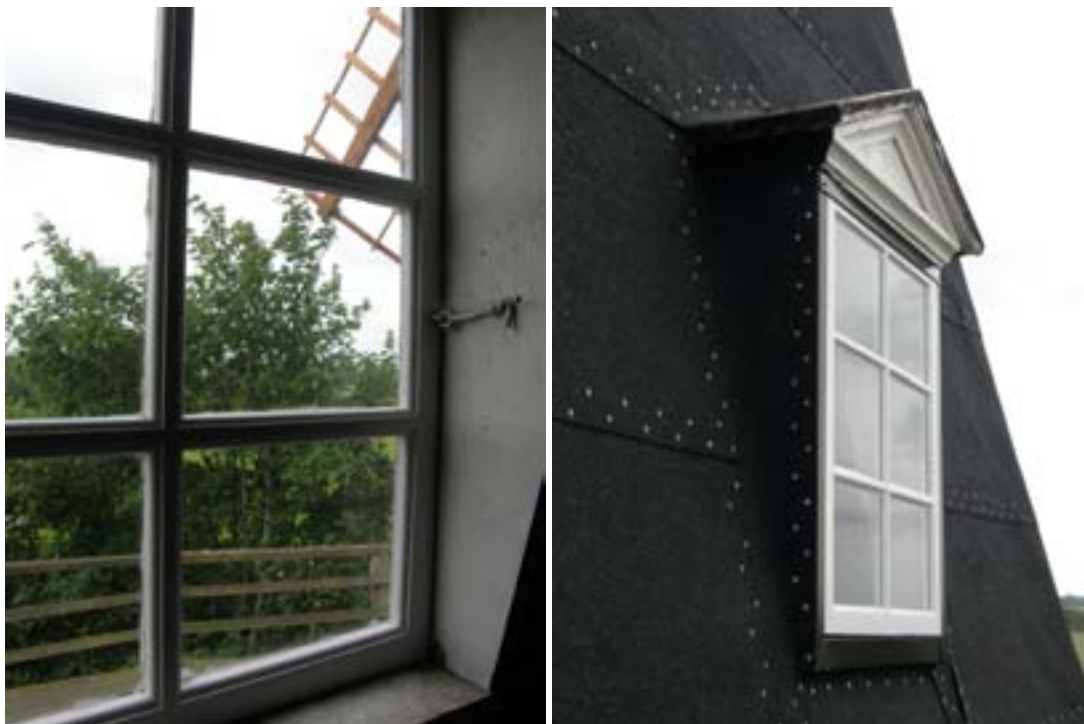
Det nytillverkande fönstret och det omlagda bölet

Den sida av bölet som lags om har tre fönster. Vid den årliga översynen upptäcktes att det nedersta var i så dåligt skick att det behövde bytas och ersättas med ett likadant. Fönstret uppvisade rötskador i såväl båge som karm. Skadorna

var av den omfattningen att lagning genom iskarvning inte kunde rekommenderas. Det nya fönstret har föreningen tillverkat, med material, dimensioner och ett utförande som överensstämmer med det gamla. Fönstret är målat med vit, äkta linoljefärg.

Det nya fönstret är utfört med det gamla som direkt förlaga och smälter väl in, detsamma gäller plåtarbetena i anslutning till fönstret.

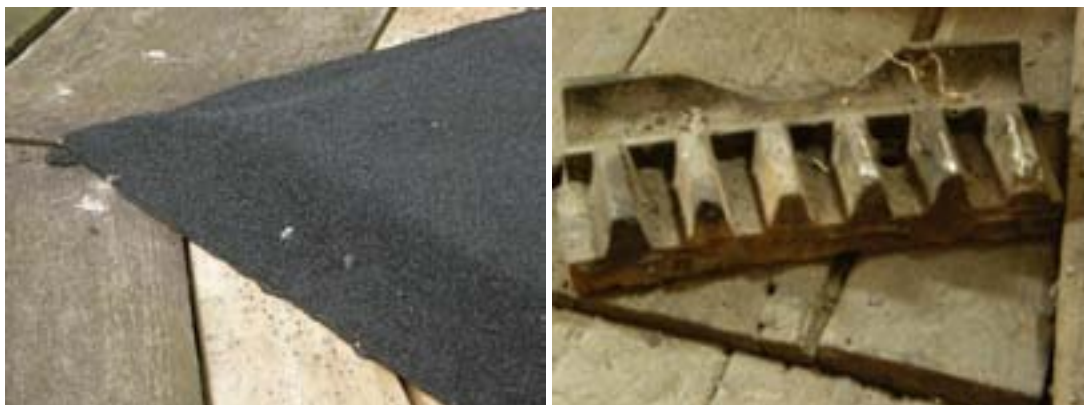
Två av de pappklädda hörnen på sockeln, som ingår i segelbanan, behövde kompletteras med ny takpapp eftersom den befintliga pappen uppvisade sprickbildningar. Sprickorna var såpass omfattande att det inte räcker med tjärstrykning för att få dem täta. Hade de inte åtgärdats fanns det risk för att fukt skulle komma att gå ner i murverket. Det kan på sikt orsaka frostsprängning.

Hörn omlagt med ny papp

Bit av kuggkransen som nu ersatts

fallet har det skadade partiet ersatts med en snarlik del. Den nygamla delen fästes med rejäla skruvar och är på samman vis som resten av kuggkransen är förankrad i den underliggande konstruktionen.

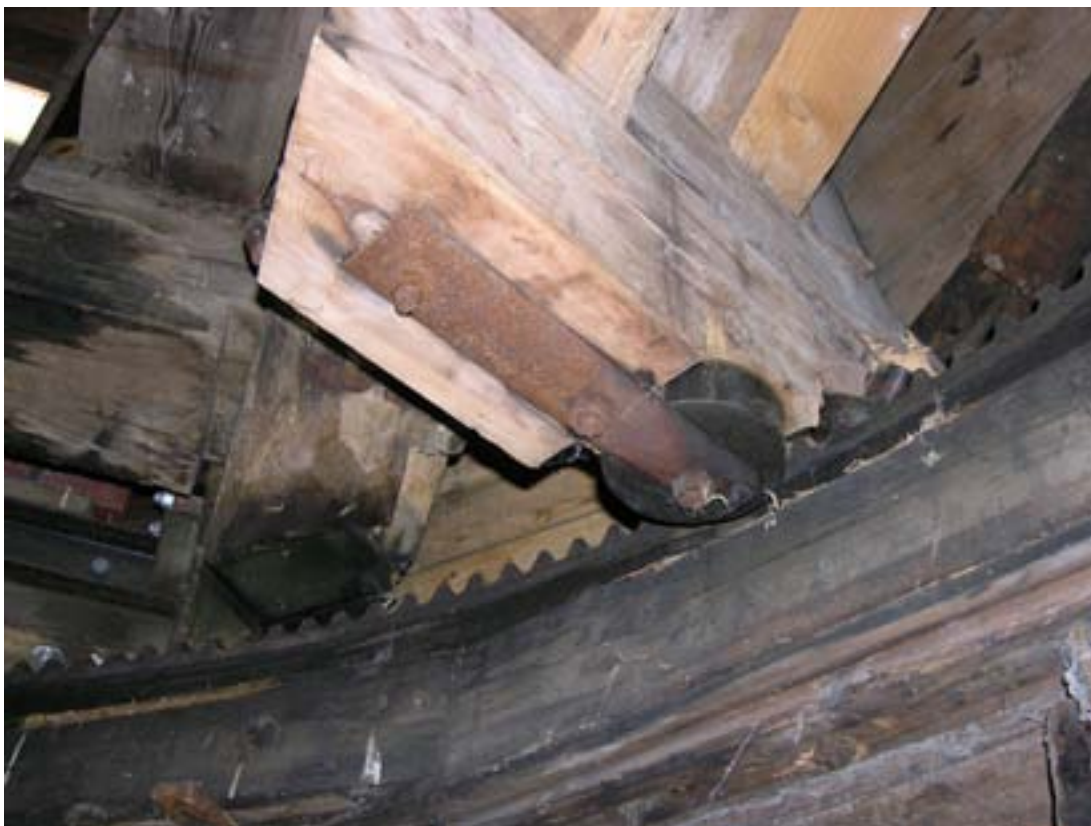
Kuggkrans och roulett

Anledningen till att kuggkransens gått sönder är troligen att hättan lyft, detta kan ha hänt vid kraftig blåst samtidigt som vingarna stått i ett sådant läge att de utgjort ett rejält vindfång. När vinden blåst över och hättan fallit ned igen har den landat på "fel" plats, ur sitt normala läge. Kransen träffades med stor kraft och detta orsakade sprickbildning som i sin tur lett till att en bit av den lossnade. Denna hittades senare liggande på golvet.

När vinden blev fördelaktig och vingarna placerade sig diagonalt från det skadade stället på kransen hättan lyftes upp med hjälp av domkraft. Kransen frigjordes och entreprenören kom åt att byta ut det skadade godset. Det skadade partiet ersattes med en begagnad "reservdel". Om man har tur, finns det *hos Föreningen skånska möllor* ett reservdelslager från kvarnar som inte längre är i drift. I det här

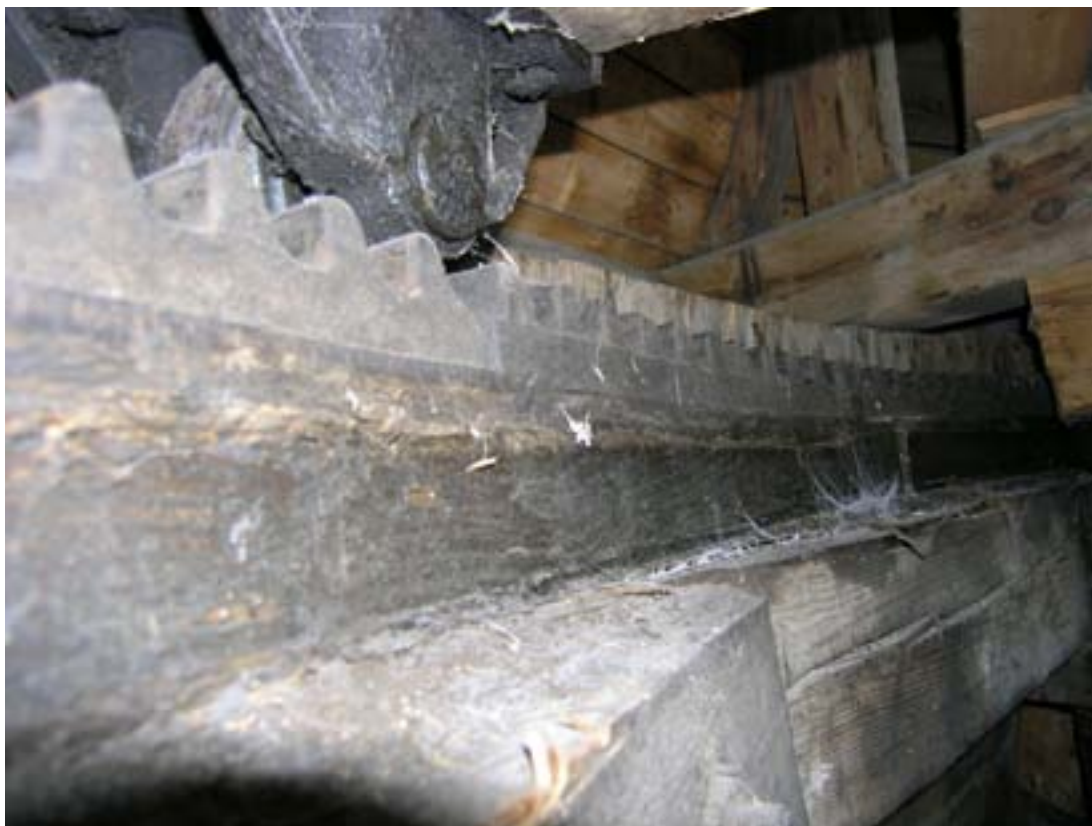
Vid det tidigare nämnda byggmötet den 14 juni 2010, upptäcktes att kuggkransen flyttat sig ur sitt läge samt att en bit av kransen gått av, den hittades på golvet. Eftersom en mindre summa av de erhållna medlen återstod lovade entreprenören Ingemar Svensson att skaffa fram en ny bit krans liknande den gamla och se till att kuggkransen åter hamnar i sitt rätta läge. Får att kunna göra detta var han tvungen att invänta ostliga vindar så att möllan ställer sig i ett så fördelaktigt läge som möjligt. Det var därför nödvändigt att skjuta dessa åtgärder på framtiden.

Detalj som visar slitage på kuggkransen innan lagningen

Lagningen av kuggkransen är även den väl utförd. Kuggarna på den del som ersatts har marginellt andra dimensioner, detta är dock inget man uppfattar med blotta ögat. Skruvarna som den förankrats med är av samma dimension som befintliga.

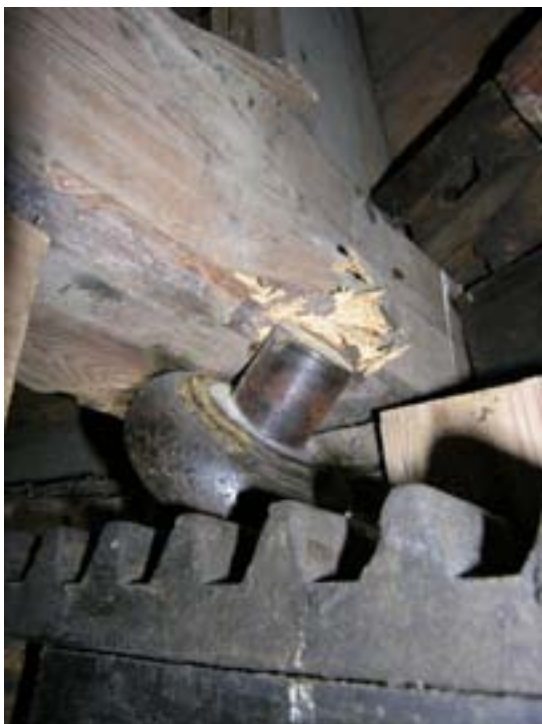
Roulett som "spårat ur"

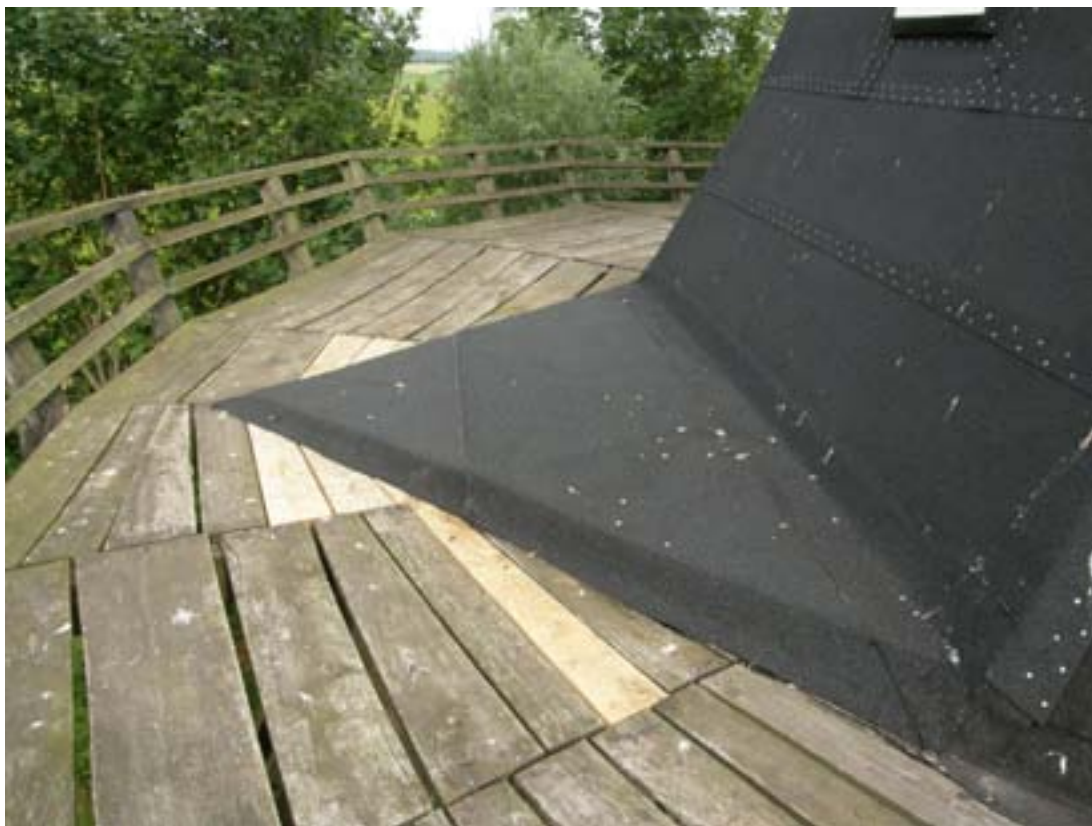
Den nya pappen på hörn och böle samt nya brädor på omgången

mörkare än den gamla eftersom den ännu inte utsatts för väder och vind. Utförandet stämmer överens med det som överenskommits, våderna är av samma bredd, pappen är spikad med dubbla rader pappspik både på bölet och på de pappklädda hörnen på sockeln.

Ett antal rötskadade brädor på omgången under de omklädda hörnen på sockeln har ersatts med virke som föreningen redan hade i sin ägo. Beslutet att byta ut dessa tog vid byggmötet den 14 juni 2010, närvarande var då föreningen ordförande Bo Larsson, entreprenören Ingemar Svensson samt från Regionmuseet Ingela Blomén och Helene Stalin Åkesson. Denna åtgärd har inte medfört några extra kostnader däremot har säkerheten för allmänheten förbättrats. Det ansågs vara lämpligt att byta dessa brädor innan hörnen lades om med ny papp eftersom det förenklade att vidta båda åtgärderna samtidigt.

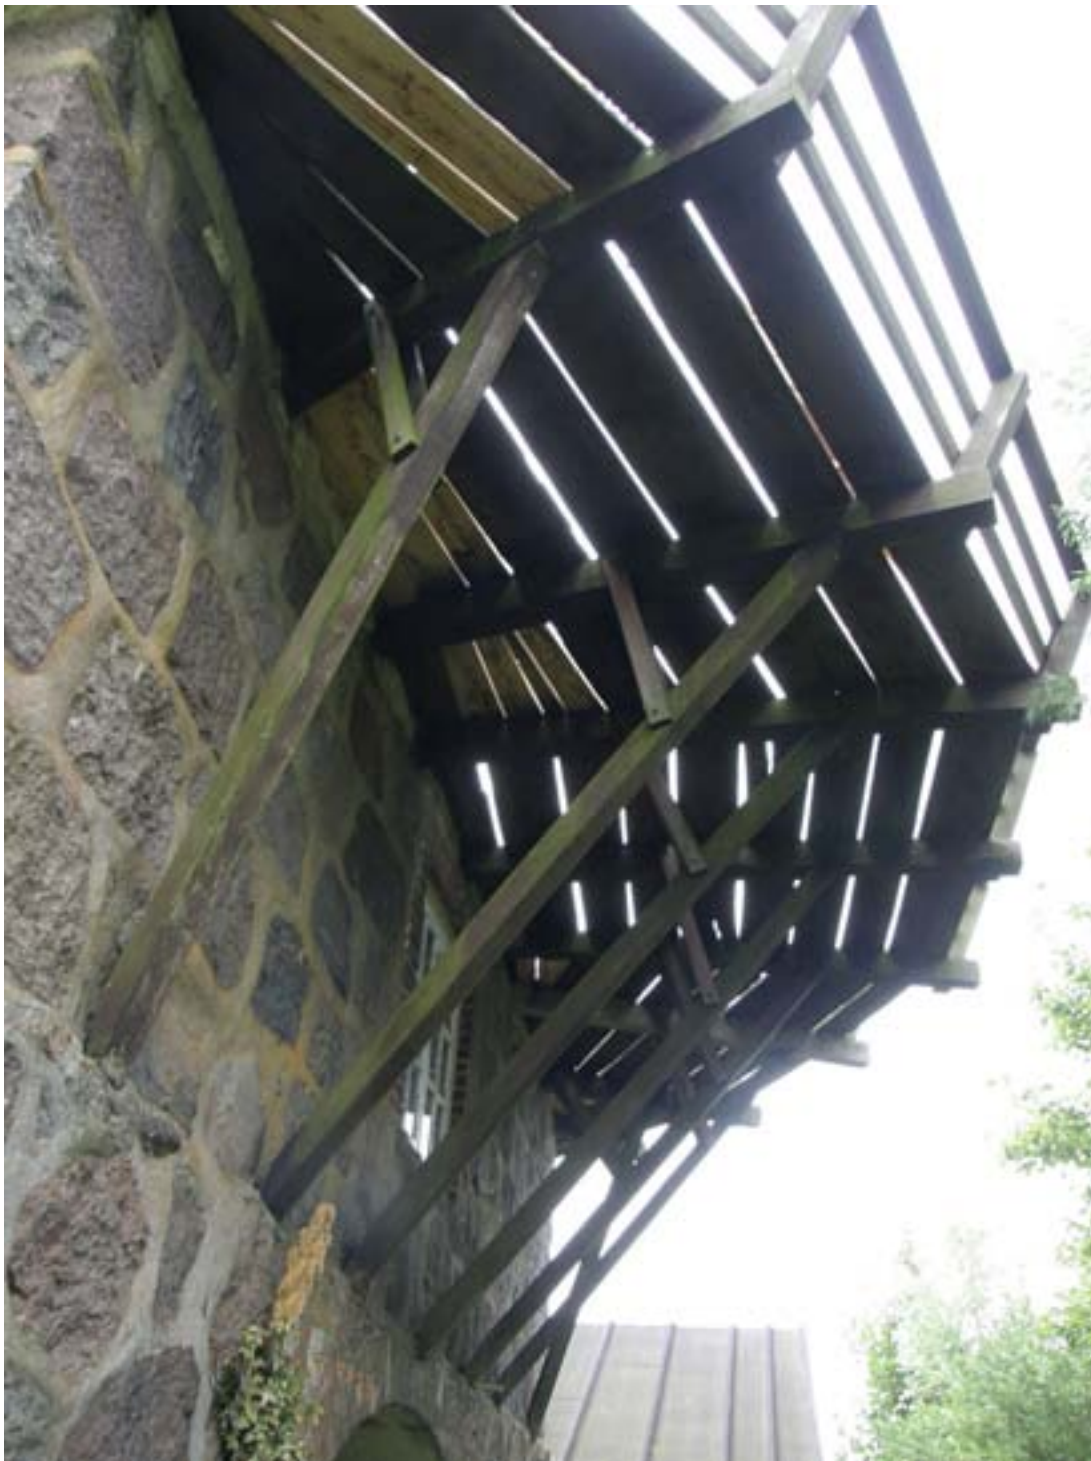
Upptäcktes att en del av brädorna på omgången var i dåligt skick och behövde bytas ut, att kuggkransen hoppat ur sitt läge samt att en bit av densamma lossnat och behövde ersättas.

Omgången efter renoveringen sedd underifrån
