Västra Strö kyrka - utvändig renovering

Antikvarisk kontroll, 2008

Antikvarisk kontroll, 2008
Västra Strö socken, 1409
Eslövs kommun
Skåne län

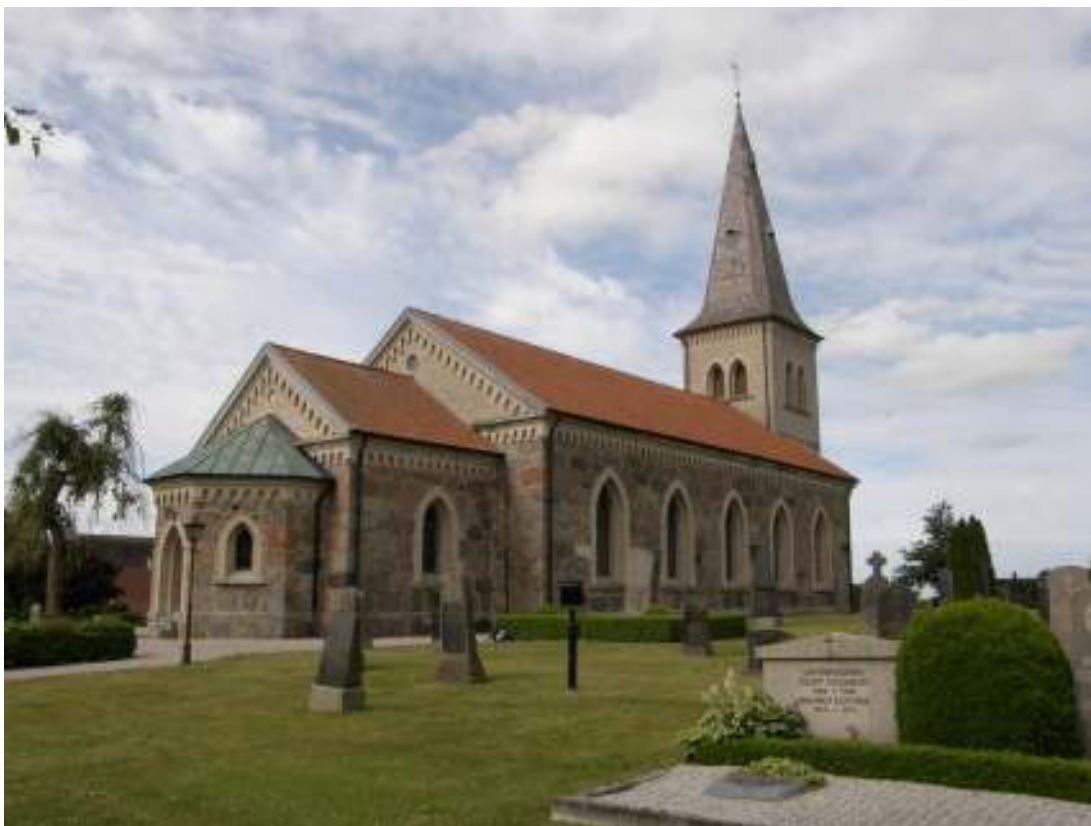
Västra Strö kyrka från nordost före åtgärder.

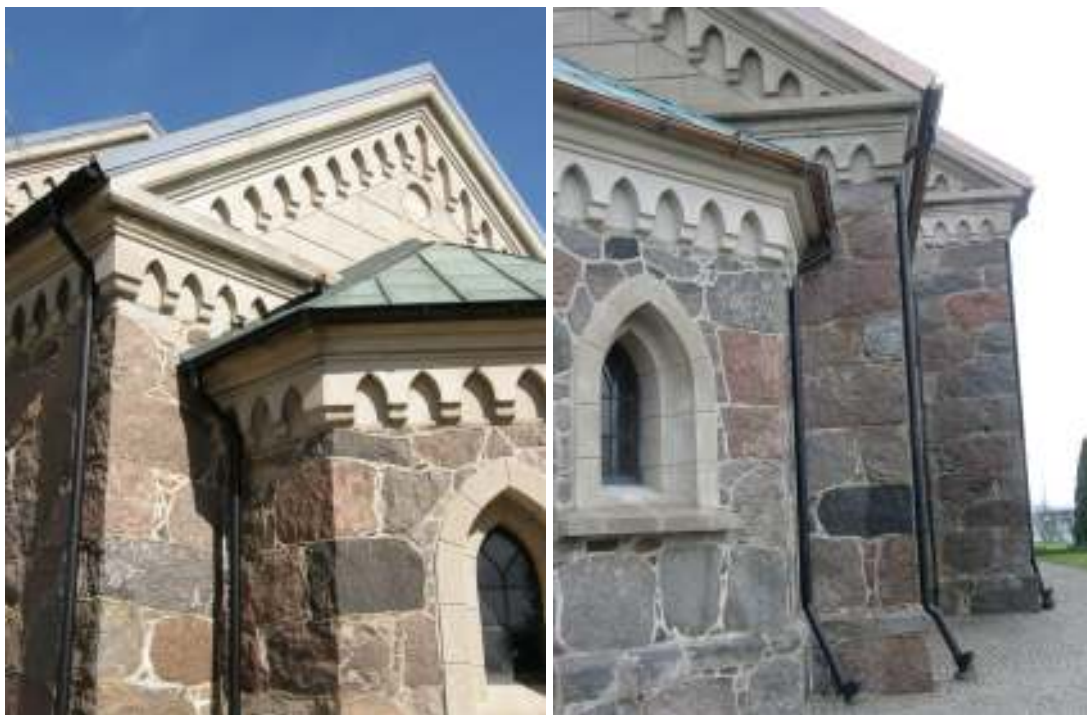
Sakristia och kor före och efter åtgärder. Tv: kyrkan från sydost med hängskivor i galvaniserad järnplåt. Th: Kyrkan från nordost efter 2008 års åtgärder. Notera hängskivor och rännor i kopparplåt.

Koret fick nya hängskivor i kopparplåt.

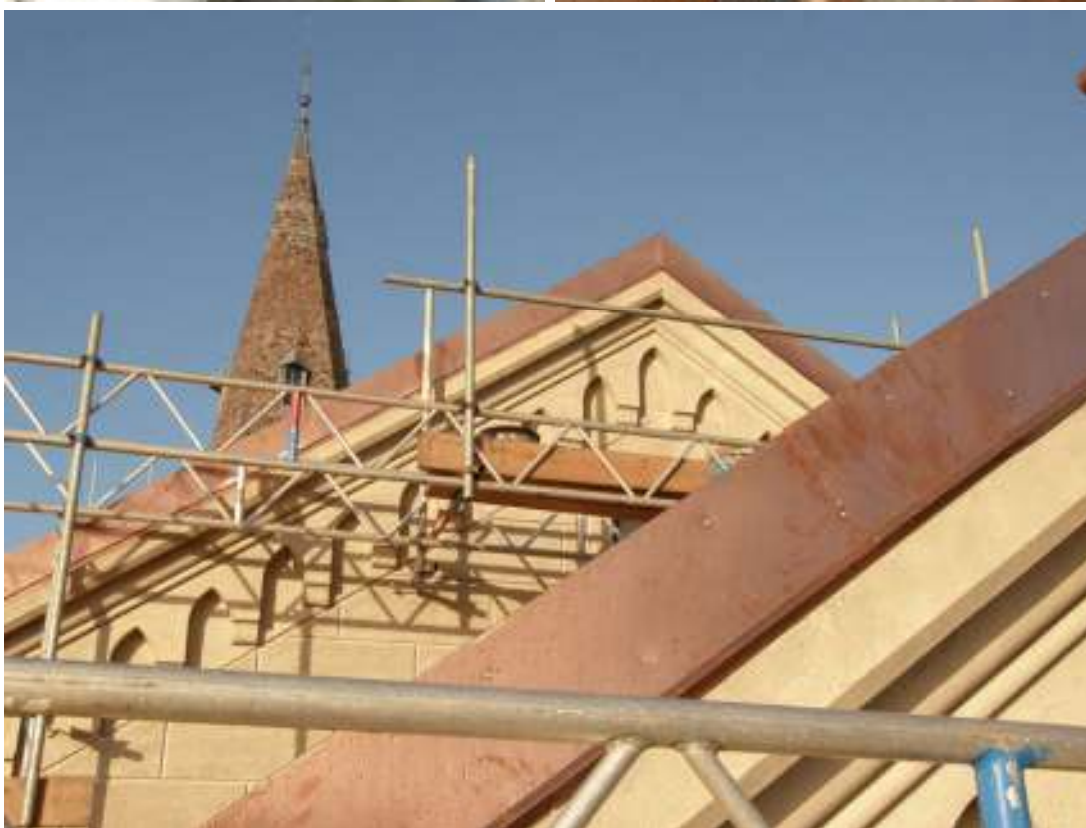
Översta raden: Tornanslutning på norra takfallet före och efter åtgärder. Nya ståndskeivor utfördes i koppar. Mittersta raden: Hängrännor på långbustaket före och efter åtgärder och materialbyte. Underst: Nya hängskeivor i koppar.

Långhusets hängskivor av gråmålad plåt hade sönderrostade omslag och monterades ner i samband med att tegelpannorna togs ner. Då de östra vindskivorna hade en äldre typ av omslag fick dessa fungera som förlagor vid tillverkning av nya skivor av koppar i öst och väst. Möjligen kan de östra hängskivorna dateras till 1940- eller 50-talen. En hängskiva om cirka 2 meter, från östra gaveln, sparades på vinden som referens.

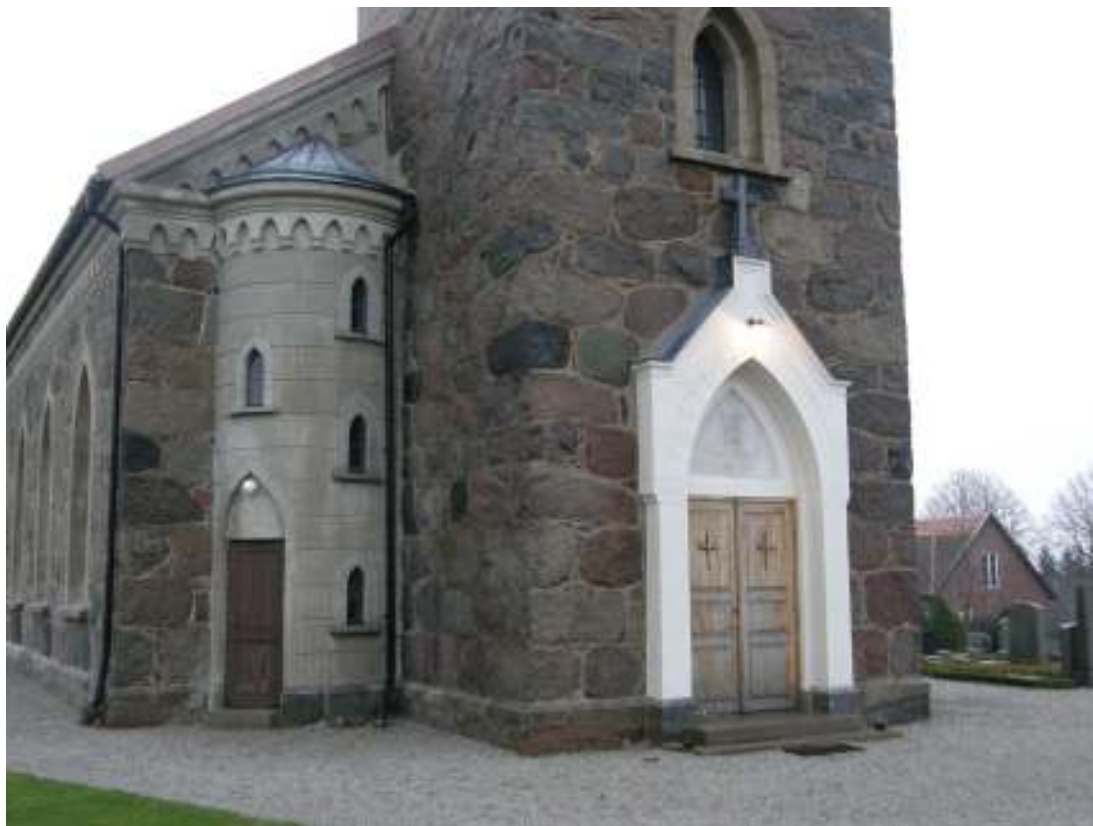
Kyrkan från nordväst efter ommålning av västportalen i en alltför ljus nyans. December 2008.

Efter rengöring på tornet blev de putsade ytorna runt den västra portalen flam-
miga. Noteringen gjordes att ett cementhaltigt infärgat bruk vid tidigare renove-
ring filtats på den äldre ljusare putsen.

med och efter godkännande av antikvarisk kontrollant. Efter målning av portal kunde konstateras att avfärgningen runt västra portalen blev väldigt ljus i förhållande till övriga putsytor, såsom på trappornet. I likhet med övriga putsade ytor kommer portalen så småningom att bli något mörkare på grund av damm och smutspartiklar. Dock överenskomms att beslut om eventuell ommålning av portalen skulle tas vid senare tillfälle under 2009. Färgbestämmning, enligt NCS-nummer, gjordes i efterhand av torntrappans och östra portalens befintliga putsade ytor.

Vid besök av kyrkan i oktober 2009 kunde antikvarisk kontrollant konstatera att portalen genom sin ljushet fortfarande avviker mycket från kyrkans färgställning i övrigt, vilket förtar det harmoniska helhetsintrycket. Efter samtal med församlingen framkom att det inom denna finns skilda åsikter om vald kulör på den västra portalen. Om ommålning av portalen blir aktuell bör denna i sådant fall utföras i kulör 3005-Y20, lika trappornets tympanonfält. Puts på trappornets tympanonfält bedömdes vara den ljusaste, och sannolikt mest rena, kulören som påträffades vid färgbestämmningen av befintliga putsade ytor. Trappornets nedre partier har en något mörkare nyans, S 4005-Y2 OR. Den östra portalen har samma NCS-nummer som trappornets tympanonfält, det vill säga S 3005-Y2OR, att jämföras med den nymålade västportalen som har NCS-nummer S 1005-Y3OR. Vid eventuellt beslut om ommålning bör församlingen vara medveten om att ny kulör på portal inte helt kan överensstämma med kulör på trapporn, eftersom det rör sig om olika material.

Avfärgningen på entréportalen i väst avviker i förhållande till kyrkans övriga färgställning. Om ommålning av portalen blir aktuellt bör den göras i en mörkare och dovare ton.
