# Baptistkapellet i Oppmanna

Rapport 2010:53

## - arbeten på pastorsbostaden

Antikvarisk medverkan, 2010  
Oppmanna socken, 1103  
Kristianstad kommun  
Skåne län

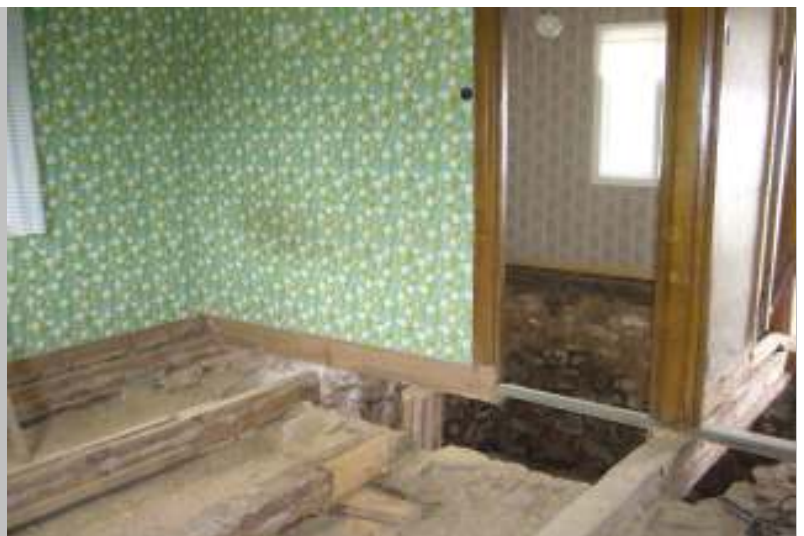
Omslagsfoto: Skadade bjälkar kapade i sydvästra rummet. I bortre rummet syns norra källaren.

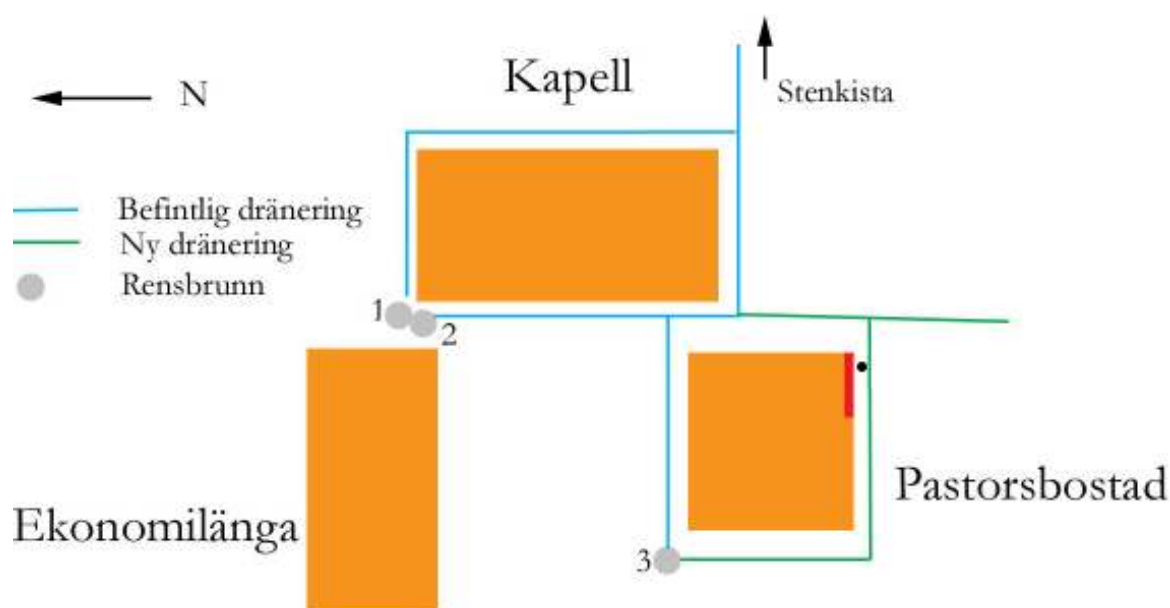
Fig. 2. Plan över byggnadsminnets dräneringssystem. Rensbrunn nr 3 ersattes under arbetet med ny av gjutjärn. Röd markering på pastorsbostaden, den södra byggnaden, markerar platsen för grundmurraset. Grönt visar den nylagda dräneringen som avvattnas i södra slänten och svart punkt visar var stuprörsförberedelsen monterats.

Ny dränering bestående av dräneringsrör, fiberduk och makadam grävdes med hjälp av grävmaskin ner vid pastorsbostadens västra, södra och östra sida (fig. 2). Inkoppling skedde mot det befintliga dräneringssystemet i gattet mellan pastorsbostaden och kapellet och en extra avvattningsledning lades i södra slänten. Tillika ersattes den tidigare satta rensbrunnen (av cementrör) vid byggnadens nordvästra hörn mot ny av gjutjärn, nr 3 på fig. 2. Vid pastorsbostadens sydöstra hörn placerades även ett plaströr för eventuell framtida inkoppling av stuprör, se vidare nedan under Avvikelser från handlingarna.

I ansökan om byggnadsvårdsbidrag framkom inte att förberedelsen för stuprörs-avvattning skulle monteras vid pastorsbostaden (svart punkt på fig. 2). Detta var utfört då antikvariskt medverkande besökte arbetet 23 juni. För att ta bort det ”plastiga” intrycket beslöts under slutbesiktningen, i samråd med beställaren, att röret skulle kapas jäms marknivån samt täckas med t ex sten.

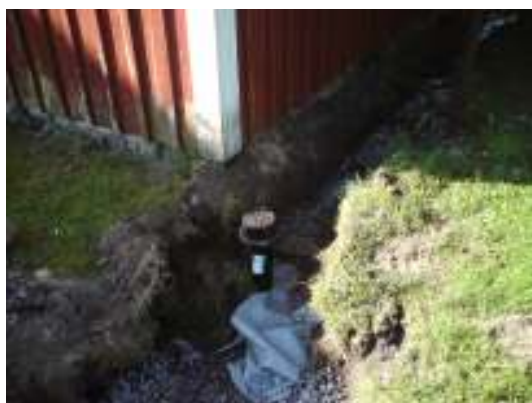
Fig. 3. Ny rensbrunn av gjutjärn.

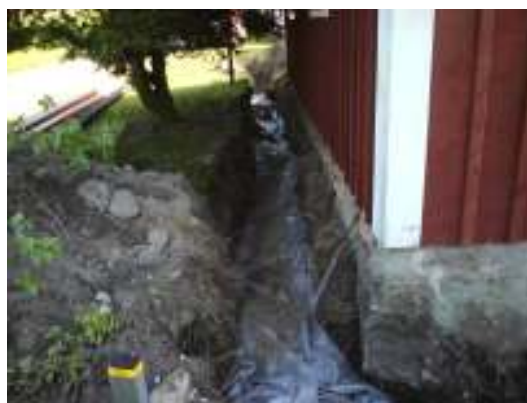
Fig. 4. Dräneringsschakt, västra fasaden.

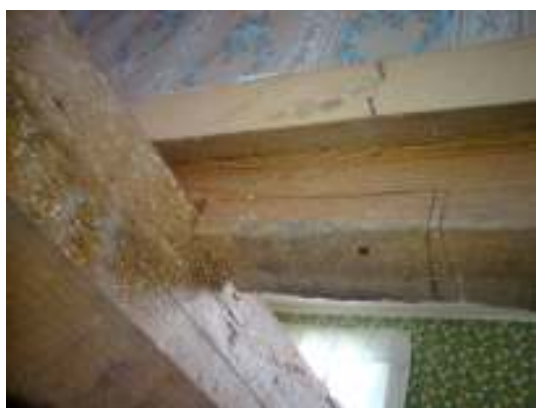
*Fig. 5. Urtaget i mellanväggens fotträ.*

I ansökan redogjordes för byte av sex stycken golvbjälkar. I stället behövdes endast fyra stycken åtgärdas genom skarvning. I fotträet mellan de bägge västra rummen gjordes ett mindre urtag för att skapa åtkomst för bjälke nr 2. Hälften av

det borttagna trästycket spikades sedan fast underifrån. Alternativet hade varit att montera ned delar av den invändiga grundmuren eller att helt plocka bort mellanväggen.

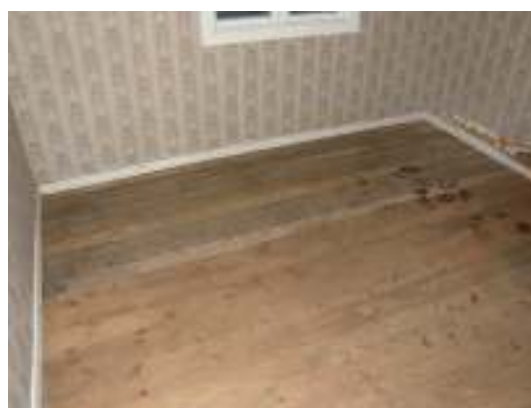
*Fig. 6. Golvet återlagt i nordvästra rummet.*

Innan återläggning av brädgolven fästes bärlistor (begagnade) på bjälkarna. Ovanpå dessa lades återanvända och kompletterande trossbottenbrädor. Slutligen täcktes utrymmet mellan bjälkarna med ny sågspånsmagrad lerpäckning och en övre isoleringsfyllning av enbart sågspån – både leran och sågspånen återanvändes samt kompletterades till ca 10% (fig. 8 och 18). Efter arbetet med trossbotten avfuktades källaren under ca två veckors tid med mekanisk avfuktare.

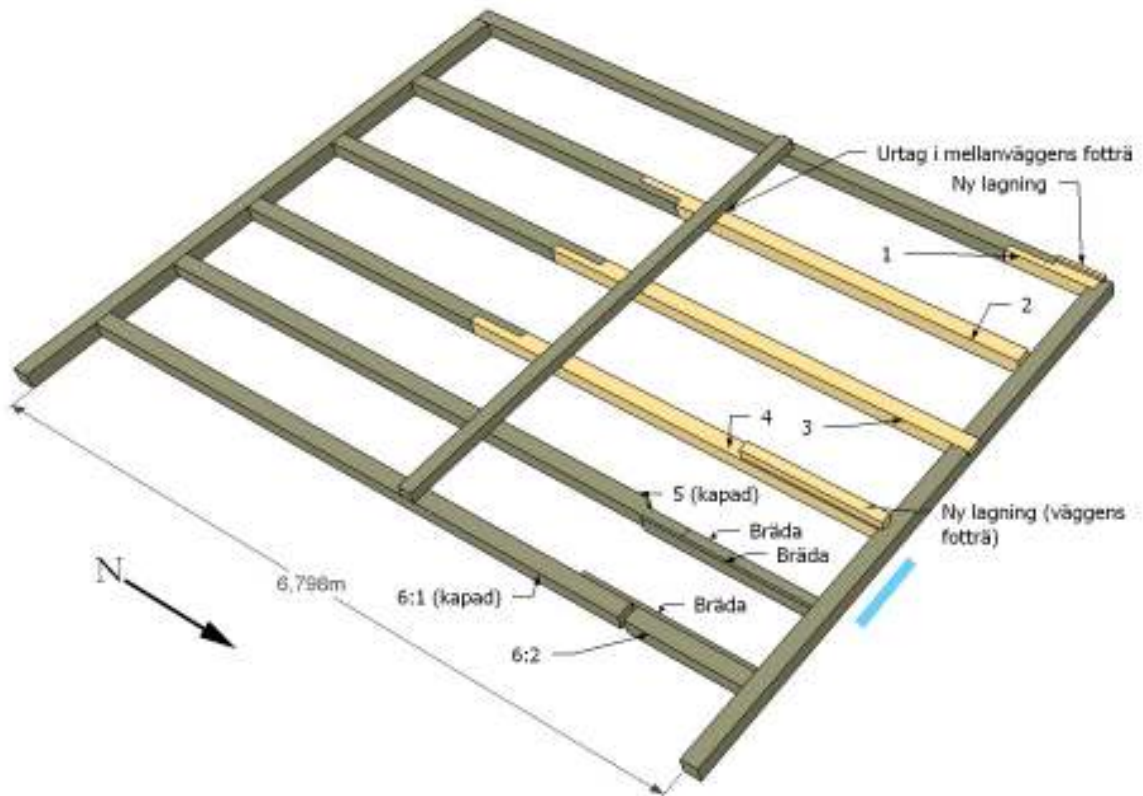
Därefter undersöktes befintligt timmer noggrant, och det visade sig att endast fyra av de sex bjälkarna behövde åtgärdas, nr 1 – 4 på fig. 7. Därutöver noterades att mindre lagningar behövdes i den yttre västra väggen och i den inre vägg som vetter från farstun mot nordvästra rummet. Nytt handbilat timmer i mått likt befintliga bjälkar fästes med stående bladskarv inne i det sydvästra rummet (som inte innefattas av något källarutrymme). Samtliga skarvar säkrades med timmerspik. För att få bjälke nr 2 på plats skedde ett mindre ingrepp under mellanväggens fotträ (fig. 5). Samtliga nya bjälkar monterades mot det norra fotträet likt tidigare utförande, dvs bjälke nr 2 och 4 med återanvända dragjärn och bjälke nr 1 och 3 med ibladning. Bjälke nr 4, på vilken mellanväggen mellan farstun och nordvästra rummet står, fästes underifrån mot mellanväggens fotträ med tre fyrkantshuggna ekdubbar. Ovan samma bjälke, mot norra ytterväggen, gjordes en lagning genom att murkna partier i den nedre bålbrädan sågades bort och en ny träbit fälldes in. I samband med bytet av bjälke nr 4 borrades ett hål i den övre mellanväggens fotträ, i södra delen. Detta för att skapa fästpunkt för det mothåll som krävdes när den gamla bjälken togs bort. Hålet döljs av golvlisten.

Fig. 7. Plan över åtgärder i golvbjälklaget. Gult markerar nytt timmer och mindre lagningar. Bjälkarna numrerade från 1 – 6. Bjälke 5 och 6 har i ett tidigare okänt skede blivit lagade. Blått markerar platsen för byggnadens ingång (jmf med fig. 1). Västra fotträet räknas som bjälke nr 1.

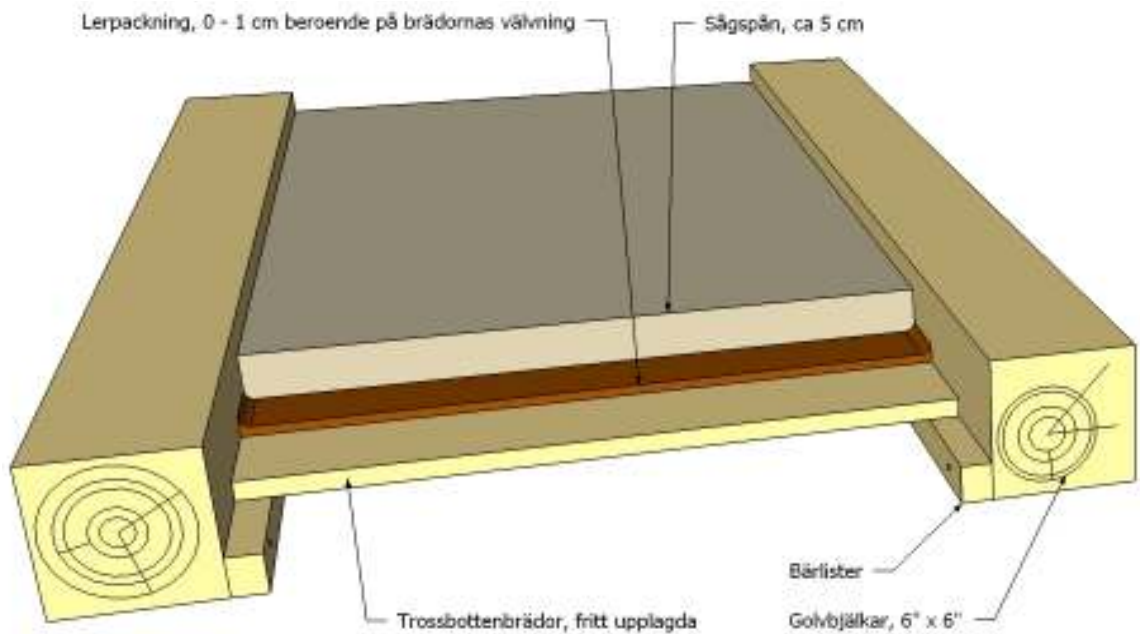
Fig. 8. Den nylagda trossbottenfyllningen i de västra rummen och farstun. Måtten är de samma som i originalutförandet. Leran och sågspånsfyllningen är till största delen återanvänd.

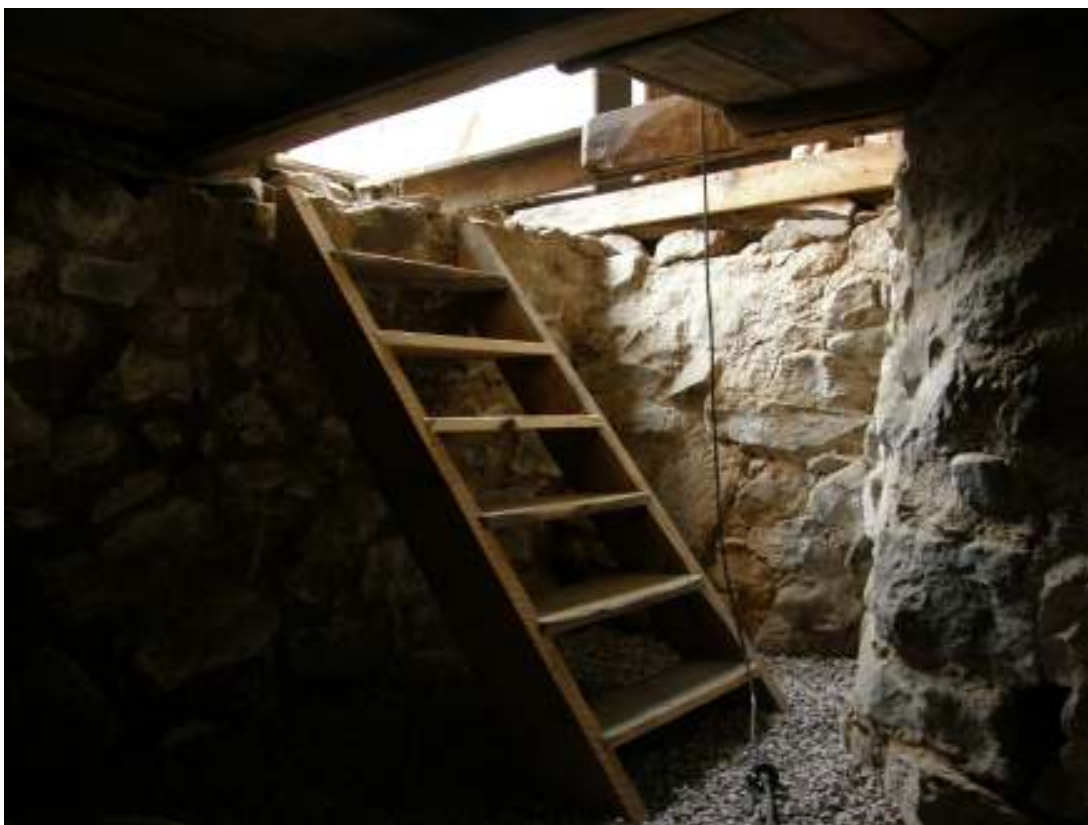
*Fig. 9. Den restaurerade källartrappan vid farstunedgången.*

De bägge golvluckorna samt källartrapporna har restaurerats genom byte av trasigt/rötskadat timmer (gäller både vangstycken och plansteg).

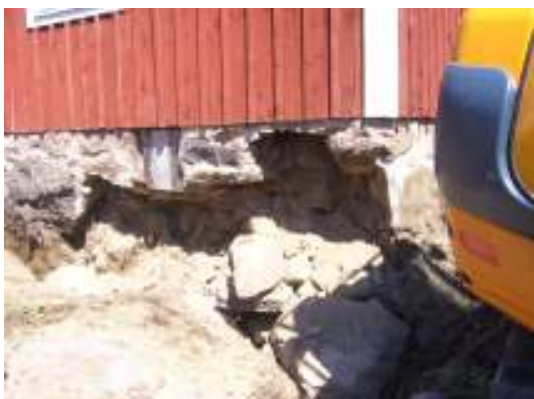
I samband med grävningsarbetena för dräneringen kom maskinföraren av oklar anledning allt för nära, samt en bit under, byggnadens grundstenar vid sydöstra hörnet. Detta fick som följd att grundmuren på en sträcka av ca 2 meter föll ut (skedde 22 juni). Antikvariskt medverkande tillkallades omedelbart, men hade ingen möjlighet att besöka arbetsplatsen förrän morgonen dagen efter. Då själva underlaget för grundstenarna rasat bort stod inget annat att göra än att snabbt få ett nytt underlag på plats – fler stenar riskerade att ramla ur sitt läge, bl a hörnets översta grundsten, eftersom de nästan fritt hängandes i luften endast hölls på plats av fogbruket. Därför beslöt antikvariskt medverkande i samråd med beställaren att en gjutform omedelbart skulle byggas och att gjutning av nytt stöd skulle ske fortast möjligt. Gjutningen var därefter klar dagen därpå och den 25 juni hade grundstenarna återsatts (fig. 10 – 13).

*Fig. 10. Grundmursrasen.*

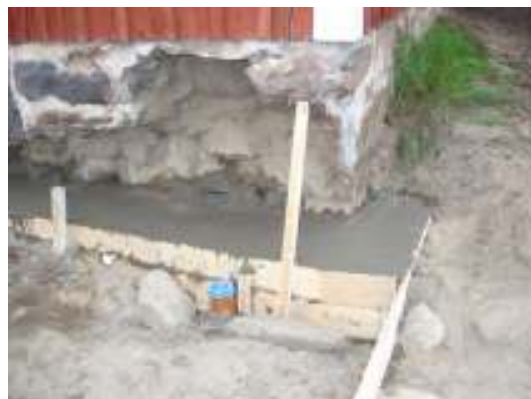
*Fig. 11. Nygjutet underlag.*

Inför återuppförandet av muren kom antikvariskt medverkande muntligen överens med den entreprenör som skulle utföra arbetet att stenarna skulle läggas upp på den nya, gjutna grunden utan fästbruk, allt enligt befintlig konstruktion. Vidare beslöts att fogning skulle utföras med kalkbruk, likt ursprunglig fog. Av okänd anledning frångick entreprenören detta och murade upp grundstenarna med mur- och putsbruk B (cementbruk). Fogningen gjordes med mur- och putsbruk C (KC-bruk).

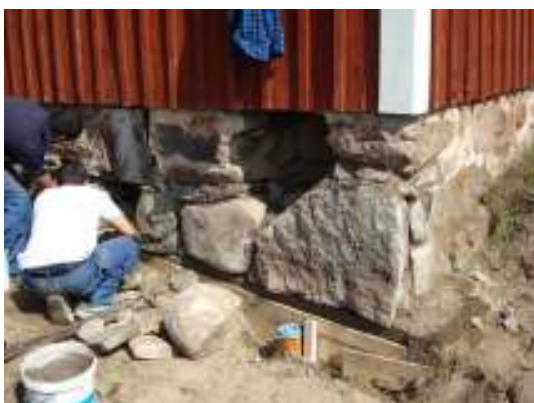
*Fig. 12. Grundstenarna återsätts.*

Sammanfattningsvis kan det konstateras att det snabba förfarings sättet med stor sannolikhet bidrog till att minimera skadebilden, men att byggnadsminnets kulturhistoriska värden till viss del minskat genom avvikelserna att mura upp grundstenarna med cementbruk. Underentreprenören har i detta fall visat ringa eller ingen förståelse för de antikvariska aspekterna eller byggnadsminnets unika särart, trots att dessa ingående meddelats på plats. Bedömningen är även att åtgärden att sätta grundstenarna i cementbruk går stick i stäv mot punkt 1 i Länsstyrelsens tillståndsbeslut (dnr 432-6193-10); att renoveringsarbetet ska ske med traditionella material och metoder, med befintliga byggnadsdelar som utgångspunkt.

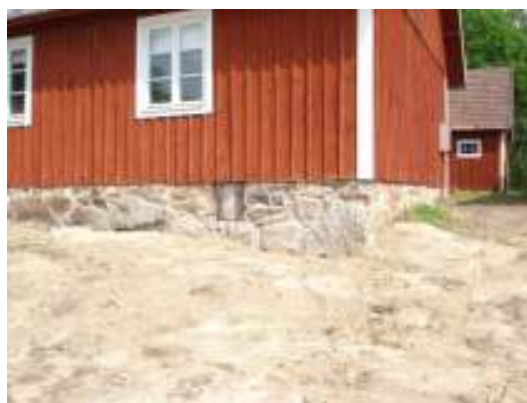
*Fig. 13. Efter arbetet.*

Vidare beslöts att de återsatta grundstenarna – efter raset – ej skulle sättas i bruk, dvs sättas bindande, och att fogbruket skulle vara kalkbruk med fraktion likt befintlig. Efter arbetet framkom uppgiften att stenarna satts i betongbruk (se vidare under Kulturhistorisk bedömning av utförda åtgärder).

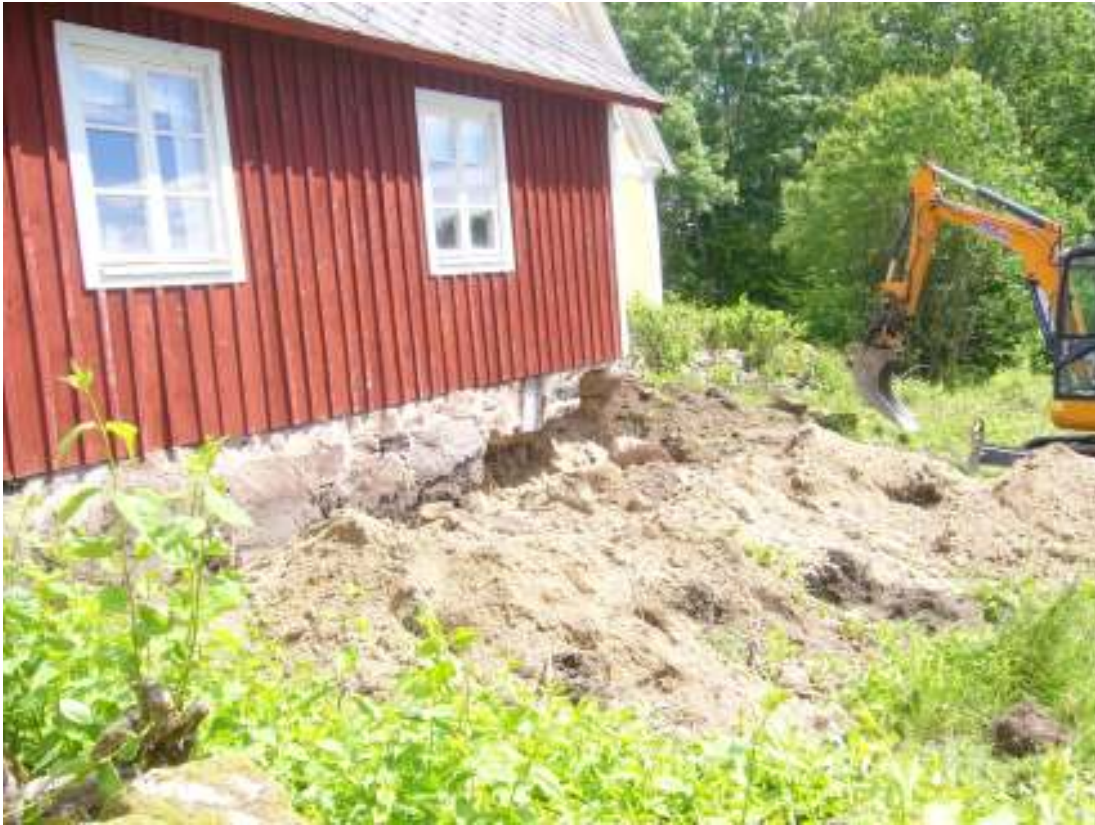
*Fig. 14. Grundmursrasat, vy mot öster.*

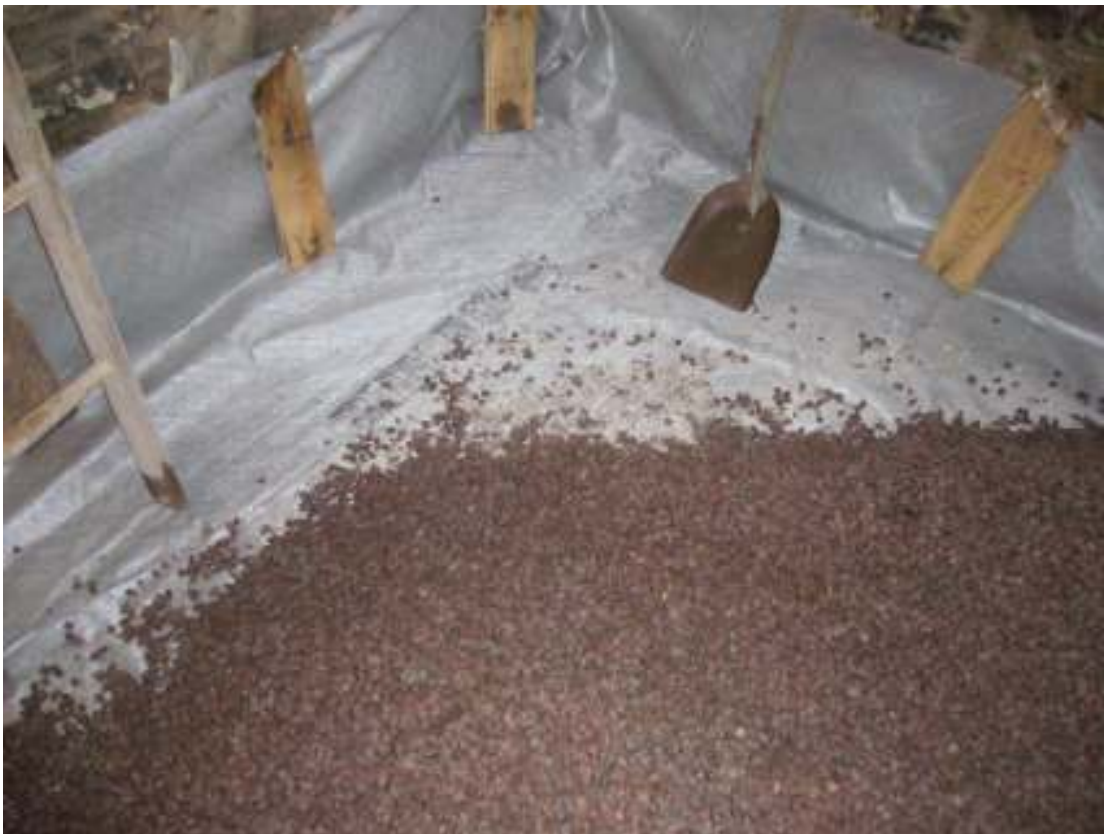
*Fig. 15. Västra källaren, makadam läggs på fiberduken.*

Som ett led i att få de bäge källarutrymmena, under nordvästra rummet och köket, torra har de översta skräpfyllda jordskikten avlägsnats från golvet. Därefter täcktes källargolven med fiberduk och makadam, upp till en nivå av 30 cm från jordytan.

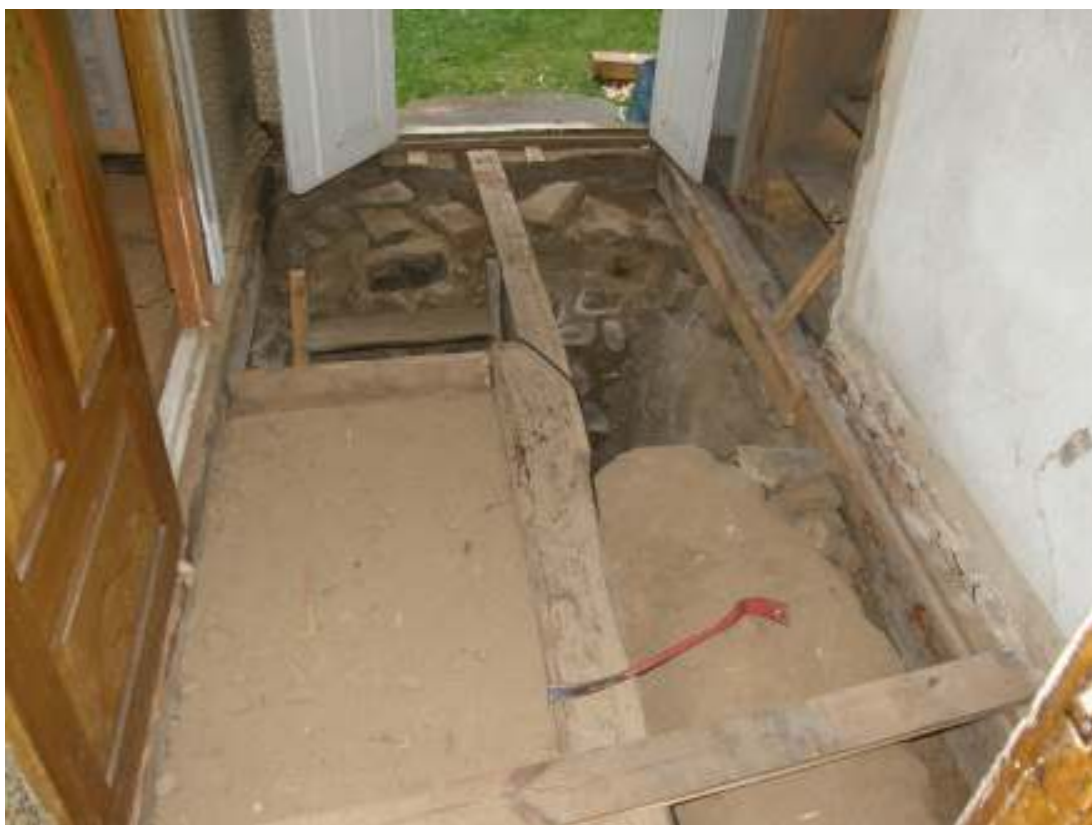
*Fig. 16. Farstun, under arbetet.*

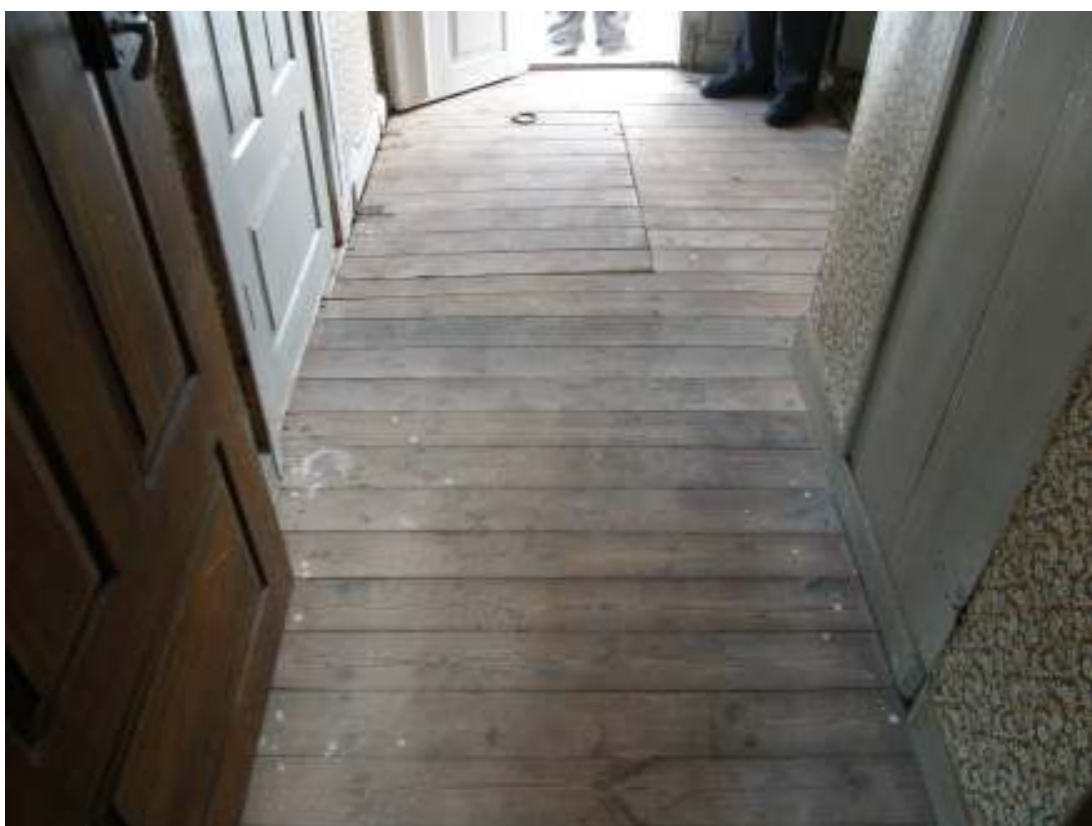
*Fig. 17. Farstun, efter arbetet.*

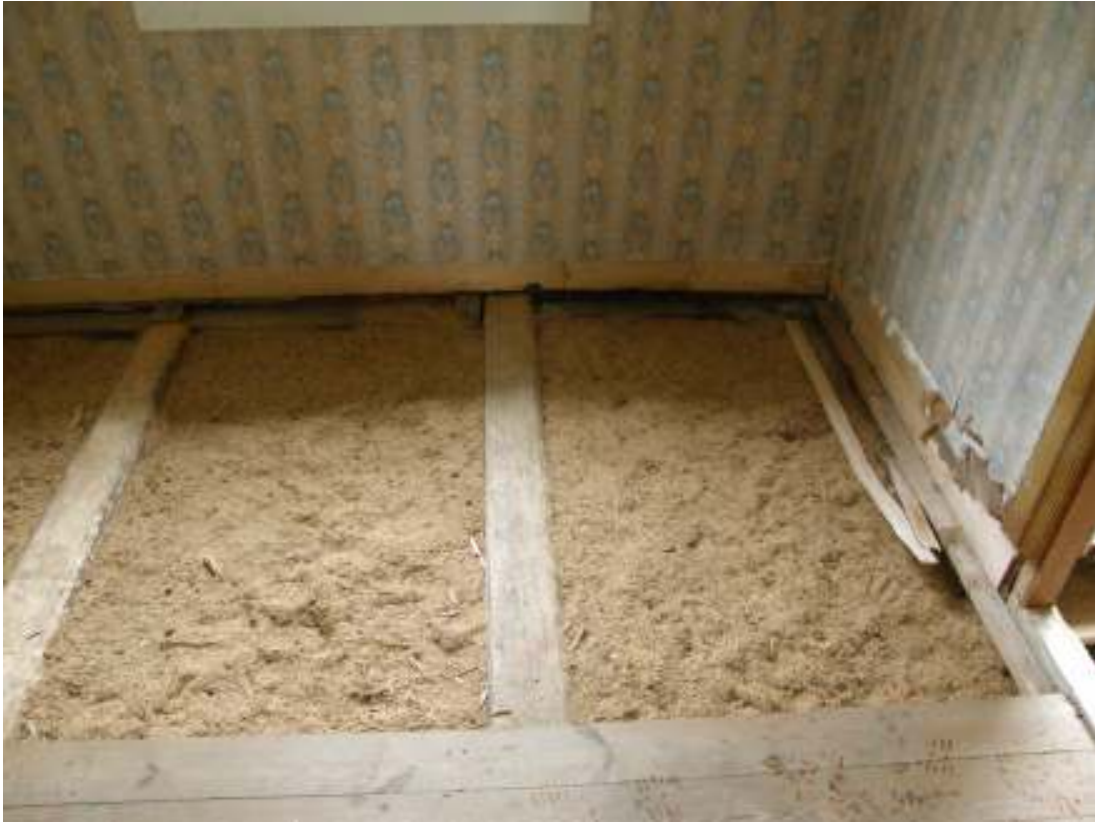
*Fig. 18. Ny trossbottenfyllning i nordvästra rummet.*

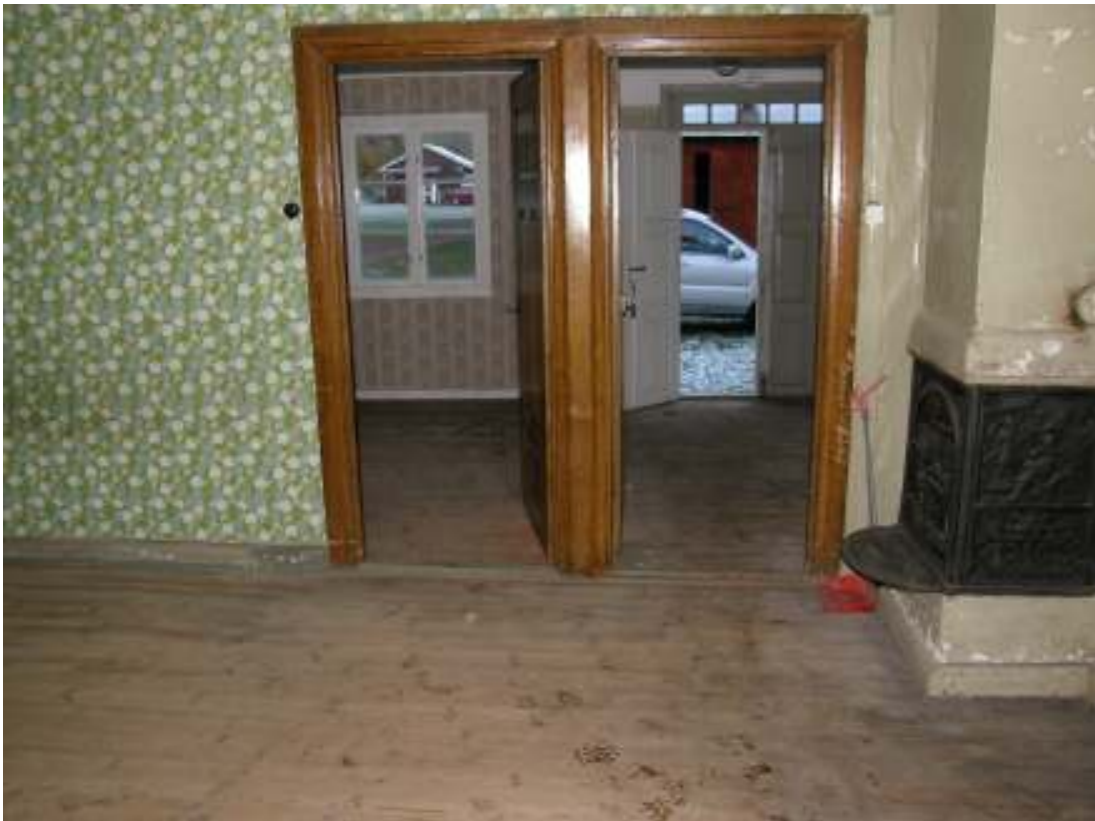
*Fig. 19. Efter arbetet, vy mot norr.*

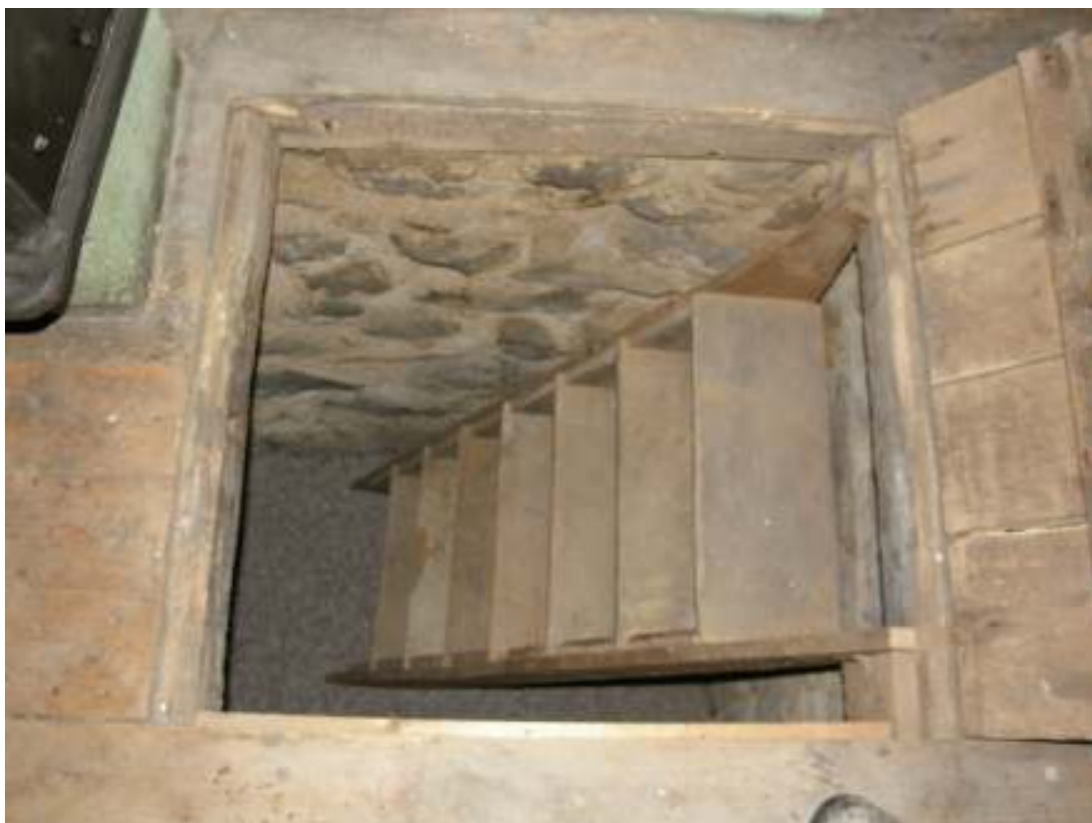
*Fig. 20. Kökets källartrappa restaurerad.*

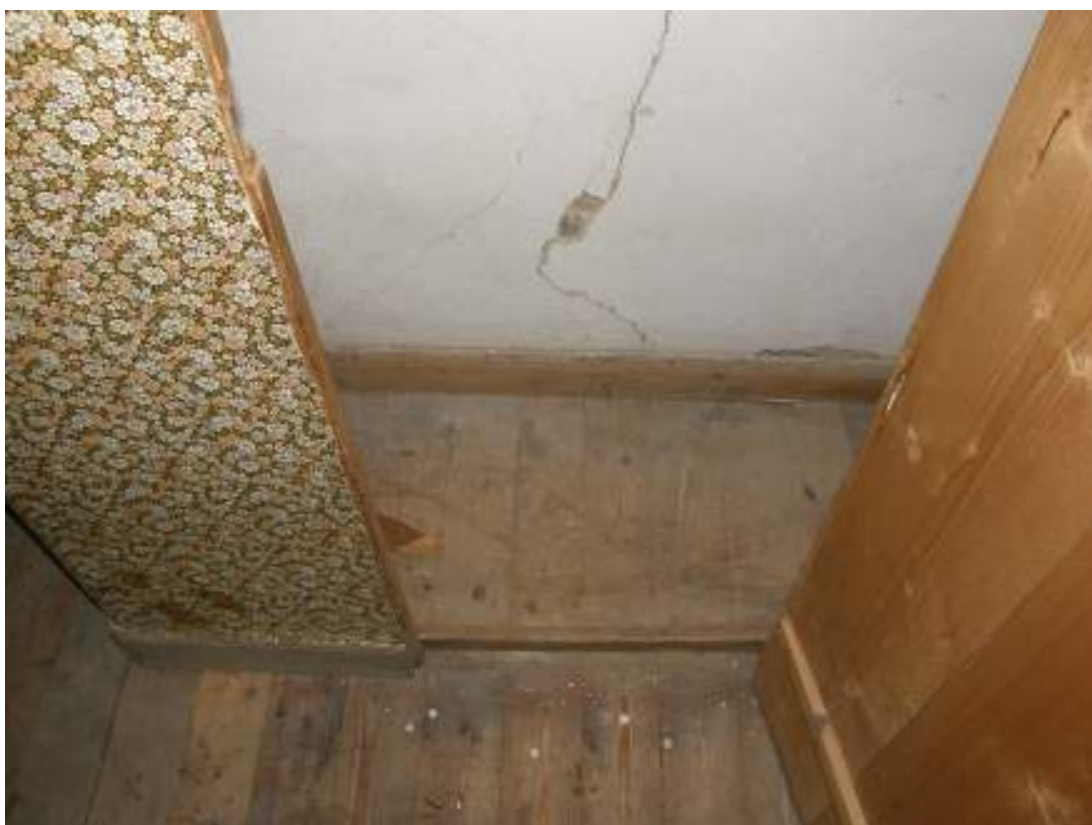
*Fig. 21. Garderoben återmonterad.*

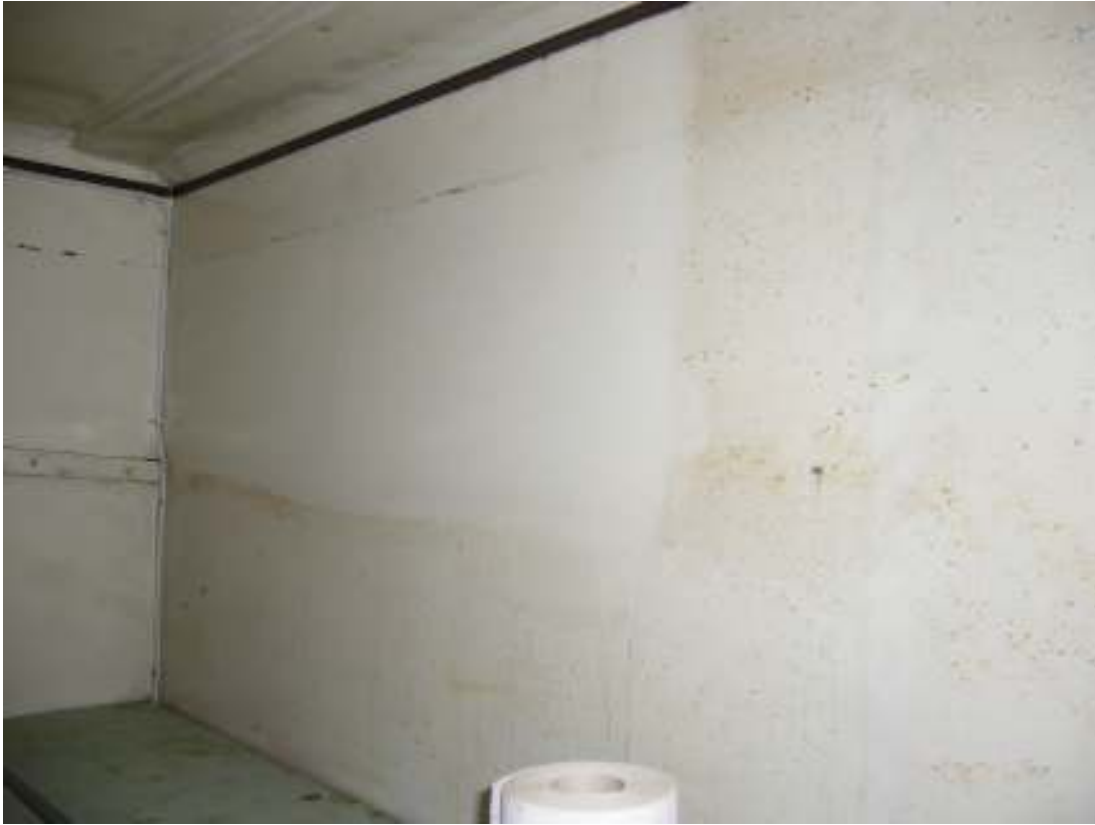
*Fig. 22. Rengörning av kökets väggar och tak (under arbetet).*

De pappspända och oljefärgsmålade väggarna och taket i köksdelen, vilka var gravt fettbemängda och nedstänkta av diverse substanser, rengjordes med vattenånga samt avtorkades varsamt. Tillika rengjordes eldstadskomplexet på liknande sätt, utan att mer skada uppstod än att limfärg partiellt flagade på vissa ställen. Detta var dock väntat och att återställa dessa partier bör ses som normalt underhåll under förutsättning att befintlig färgtyp och kulör (vitt) används.

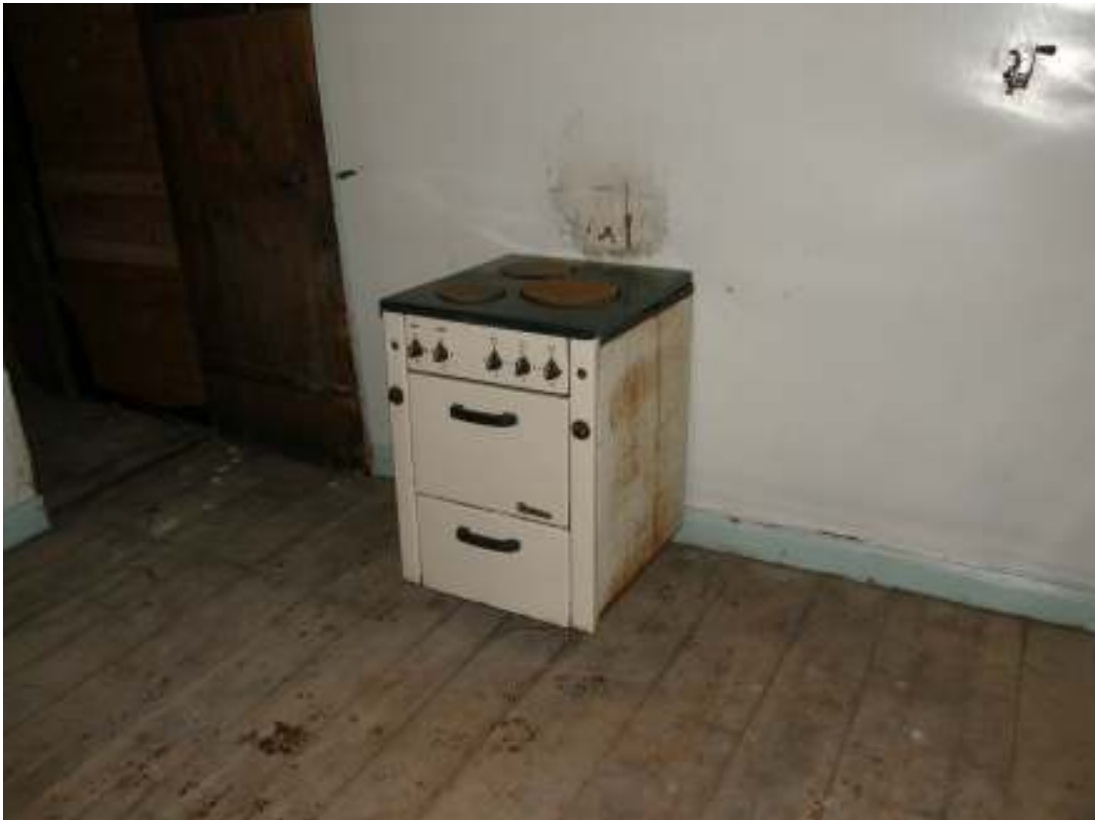
*Fig. 23. Spisen rengjord.*

Även den gamla el-spisen genomgick grundlig rengörning och återställdes på sin ursprungliga plats.
