# Yttre renovering av Stoby kyrka

Antikvarisk medverkan, 2012

Antikvarisk medverkan., 2012  
Stoby socken, 1121  
Hässleholms kommun  
Skåne län

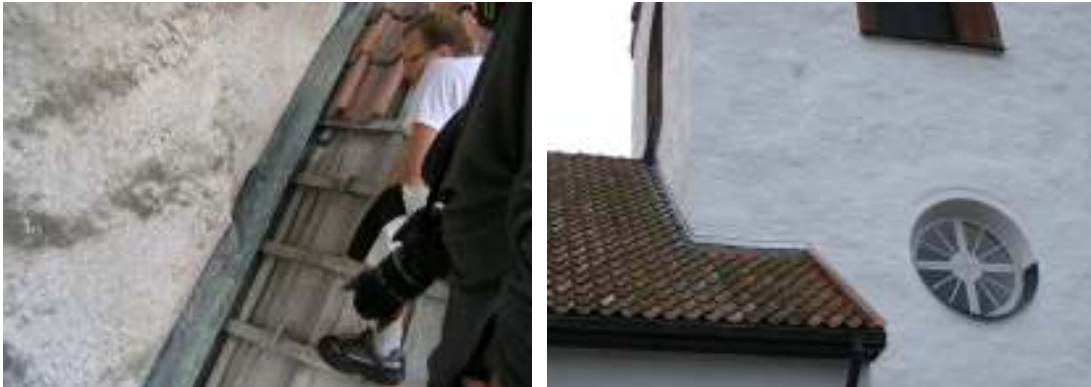
Långhusets anslutning mot tornfasaden där läckage uppstått. Bilden till höger visar slutlig lösning med blyplåt samt rostfri plåt, på plåtslagarens eget initiativ.

Istället för att demontera samtliga tegelpannor och lägga ny läkt har teglet enbart demonterats för att frilägga anslutningen mellan långhusets tak och tornets östra mur samt 5–6 skift från takfot för att säkerställa att undertaket är intakt. I anslutningen mellan långhusets tak och tornets östra fasad har en blyplåt och, på plåtslagarens eget initiativ, en rostfri plåt monterats.

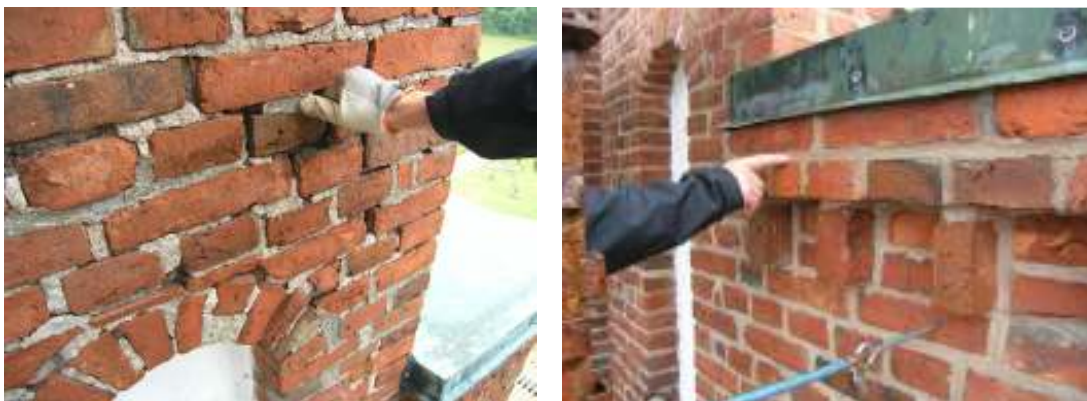
Fogarna på tornets gavelmurar var i mycket dåligt skick. Bruket var ett KC-bruk som flera gånger lagats med ännu hårdare bruk. Bilden till höger visar gavelmuren efter att fogarna frästs ur och fogats om.

När ställningarna restes och tornets tegelmurade gavlar närmare kunde undersökas visade de sig vara murade av, sannolikt, sekunda tegel. Färg och bränningsgrad varierar starkt mellan de olika stenarna och frostsprängningar har varit relativt vanligt förekommande. Lagningar med modernare tegel kunde iakttagas. På nära avstånd blev det också tydligt att fogarna, i ett hårt, sannolikt KC-bruk, var i dåligt skick. Många lagningar av fogarna fanns, flera i betydligt hårdare bruk än det dominerande KC-bruket. Det bestämdes att ett försök skulle göras att fräsa ur fogarna. Försöket var framgångsrikt och fräsningen kunde genomföras utan skador på teglet. Teglet har sedan fogats med Base 134 utstockningsbruk C. Under blinderingarna i tornet är gavlarna dekorerade med ett horisontellt putsband vilket försetts med tegel i ett zick-zackmönster. Stenarna i mönstermurningen är upp till 37 cm långa. För att förhindra att utrymmet blir tillhåll för fåglar har fågelskydd placerats här. På tornets västra fasad hittades en inmurad tegelsten med namnet *Oscar Wahlkvist* inristat (se foto i bilaga).

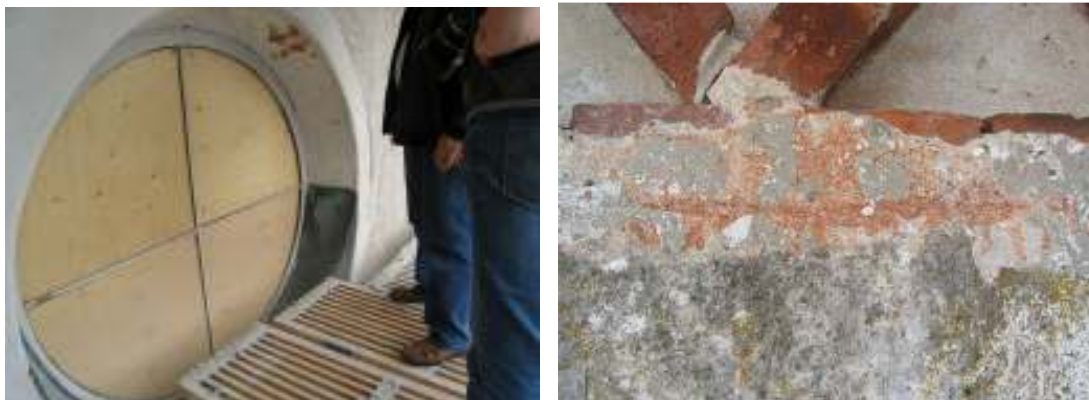
På tornet upptäcktes flera spår av yttre bemålning. I smygen till det runda fönstret direkt ovanför västporten fanns välbevarad tegelimiterande bemålning kvar under ett yttre skikt av färg med mycket dålig vidhäftning. Vid närmare undersökning visade det sig att även övriga fönster på tornet haft liknande målning liksom att ljudluckornas omfattningar av tegel varit putsade och även de bemålade med tegelimiterande måleri. Undantaget är fönsteret i bottenvåningen på tornets norra fasad. Blinderingarna på de tegelmurade gavlarna på tornet visade spår av bl. a. rosa kalkfärg. Dessa fynd gjorde att intresset väcktes hos församlingen att delvis återställa måleriet varför Skånes målerikonservatorer AB anlätades för att göra en undersökning av färgspår på kyrkan, från vilken tid de härstammar samt vilka kulörer som funnits vid samma tidpunkt. Vid närmare undersökningar, och i takt med rengöring och nedknackning av bomputs, framkom spår av måleri i form av hörnkedjor och fönsteromfattningar på långhusets södra fasad samt i form av hörnkedjor på norra korsarmen. En slutsats man kan dra är att man i Stoby värvat kyrkans bemålade och färgrika yttre och valt att hålla fast vid traditionen, som sannolikt börjat under 1500-talet och varat ända fram till senare delen av 1800-talet, kanske ännu längre.

*Tegelimiterande bemålning i fönstersmygen ovan västporten. Bilden till höger visar rester av tegelimiterande måleri på ett tunt putslager på tornets östra gavelmur.*

Efter en del övervägningar beslutade församlingen att i första hand konservera/återställa det tegelimiterande måleriet i anslutning till det runda fönstret ovan västporten samt eventuellt göra röda omfattningar kring de övriga fönstren på tornet. Detta kom dock inte att utföras i samband med den större renoveringen. Länsstyrelsen har gett tillstånd till åtgärderna och eventuellt kommer arbetet att utföras under våren 2013.

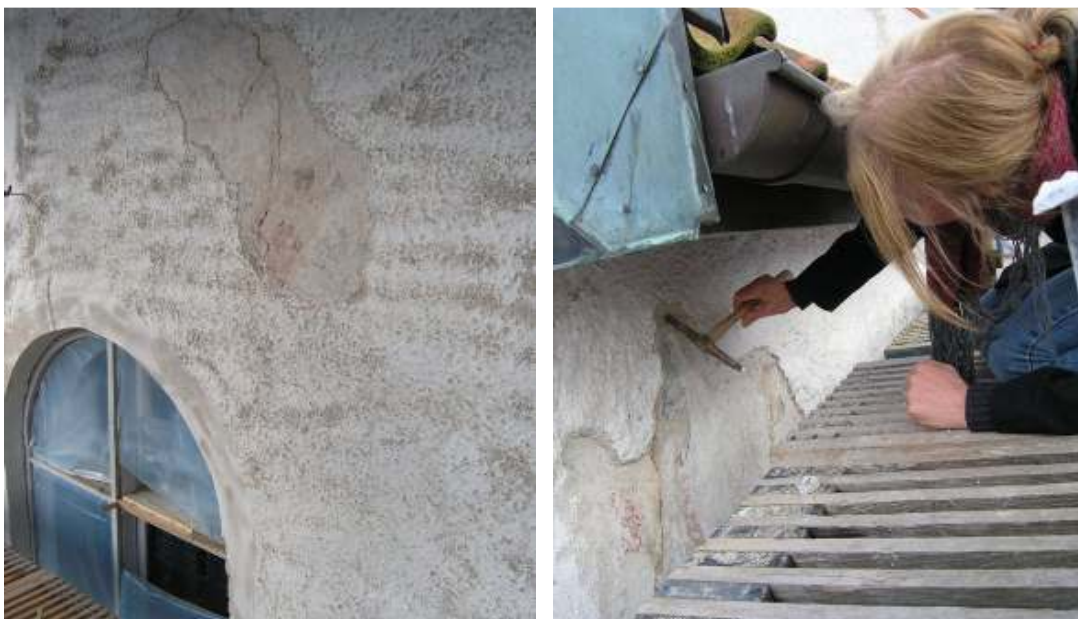
*På södra långhusfasaden, snett ovanför det östligaste fönstret, återfanns målerirester av vad som förefaller vara en fönsteromfattning. Fyndet finns inmätt och dokumenterat i konservatorsrapporten. Bilden till höger visar konservator Ingrid Wedberg som undersöker om det finns en bemälad takfris. Någon sådan återfanns inte på koret.*

Den framkomna bemålade hörnkedjan på korets norra vägg samt fragment av hörnkedja på det östra, utskjutande hörnet längs södra fasaden har kantstabiliserats med ett svagt hydrauliskt kalkbruk med beteckningen PLM-AL. Ytorna har sedan klätts in med geotextil som fästs i intilliggande, obemålat murverk med små rostfria spik. Därefter har putsentreprenören täckt geotextilen med ett rostfritt putsnät (STO putsnät XNR 001) som fästs med förzinkad spikplugg. Geotextilen är diffusionsöppen och skall enbart hindra det nya putslagret att fästa i det bemålade skiktet. En detaljerad redogörelse för konserveringsåtgärderna finns i Skånes målerikonserveratorer ABs konservatorsrapport.

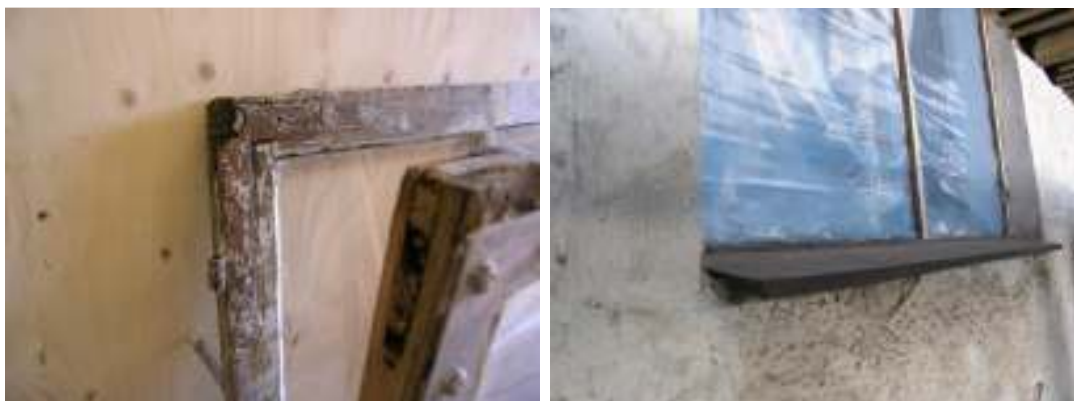
Solbänkarna i gjutjärn, under vardera fönstret, hade lossnat då spikarna rostade och fönstrens karmunderstycken var rötangripna. Karmunderstyckena i sin tur var sannolikt rötangripna på grund av att solbänkarna av gjutjärn inte slöt tätt mot dessa. Detta problem återfanns på samtliga fönster längs södra fasaden. Karmunderstyckena, av ek, har lagats med ek och gjutjärnsplåtarna återmonterats i ekkilar som slagits fast under karmunderstyckena. För att samma problem inte skall uppstå igen har fönstren kompletterats med enkla kopparplåtsbeslag som fästs i fönstrens karmunderstycken och täcker springan mellan gjutjärnsplåtarna och fönsterunderstyckena. För att få rätt fall på solbänkarna har delar av gråstenarna under fönstren bilats bort, detta har skett utan dialog med medverkande antikvarie. Inga synliga stämplars fanns på solbänkarna.

Till vänster en typisk fönsterskada. Bilden till höger visar en av solbänkarna av gjutjärn före demontering.

På långhusets södra fasad har fönstren, med solbänkar av gjutjärn, kompletterats med en avrinningsplåt av koppar för att överbrygga gliporna mellan fönstrens karmunderstycken och solbänkarna. Kopparplåt har även lagts på ljudluckornas tröskelpartier ovanpå en minder gjutning för att få rätt fallvinkel för avrinningen.

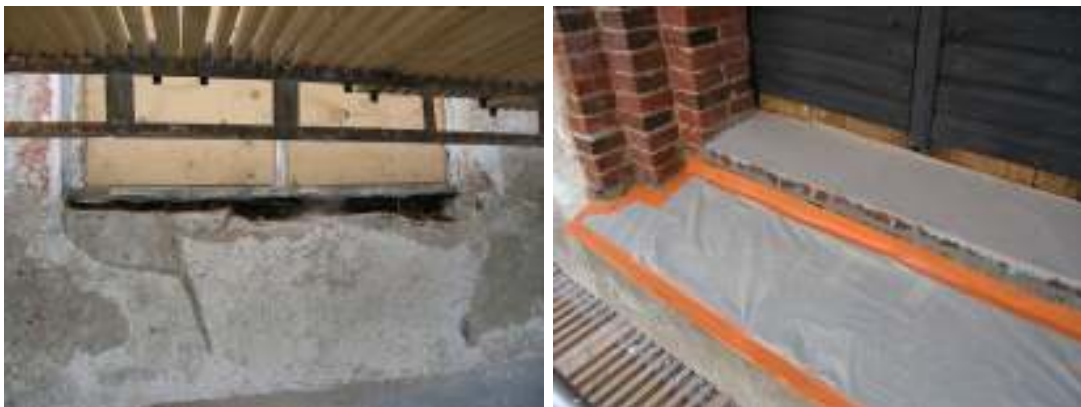
Tornets ljudluckor, klädda med liggande, spontad panel, var slitna och flera var rötskadade i nederkant, sannolikt orsakat av dålig vattenavrinning från muröppningarna. De yttre solbänkarna vid ljudluckorna var beslägna med kopparplåt. I samband med att den dåliga vattenavrinningen uppdagades gjöts en tunn, slät yta med Base 134 utstockningsbruk C (samma sort som använts till fogarna på tegelgavlarna). Gjutningarna gavs en svag lutning utåt mot öppningarnas tröskelpartier och på gjutningen lades en kopparplåt, med avrinning på det yttre blecket. Det södra solbänksbeslaget var skadat efter en storm och har bytts ut i sin helhet. I de fall luckorna varit skadade nedtill har skadade panelbrädor bytts ut till lika befintliga. Luckorna har kompletterats med en dropplista i trä nedtill. Allt trä har målats med linoljefärg av fabrikat Engwall & Claesson AB i svart kulör, NCS 9000N.

*Till vänster rötskadat karmunderstycke i tornets bottenvåning, södra fasaden. Till höger gjutning för bättre avrinning har gjorts på samtliga ljudluckors tröskelpartier. Trösklarna har sedan försetts med plåtintäckning av koppar.*

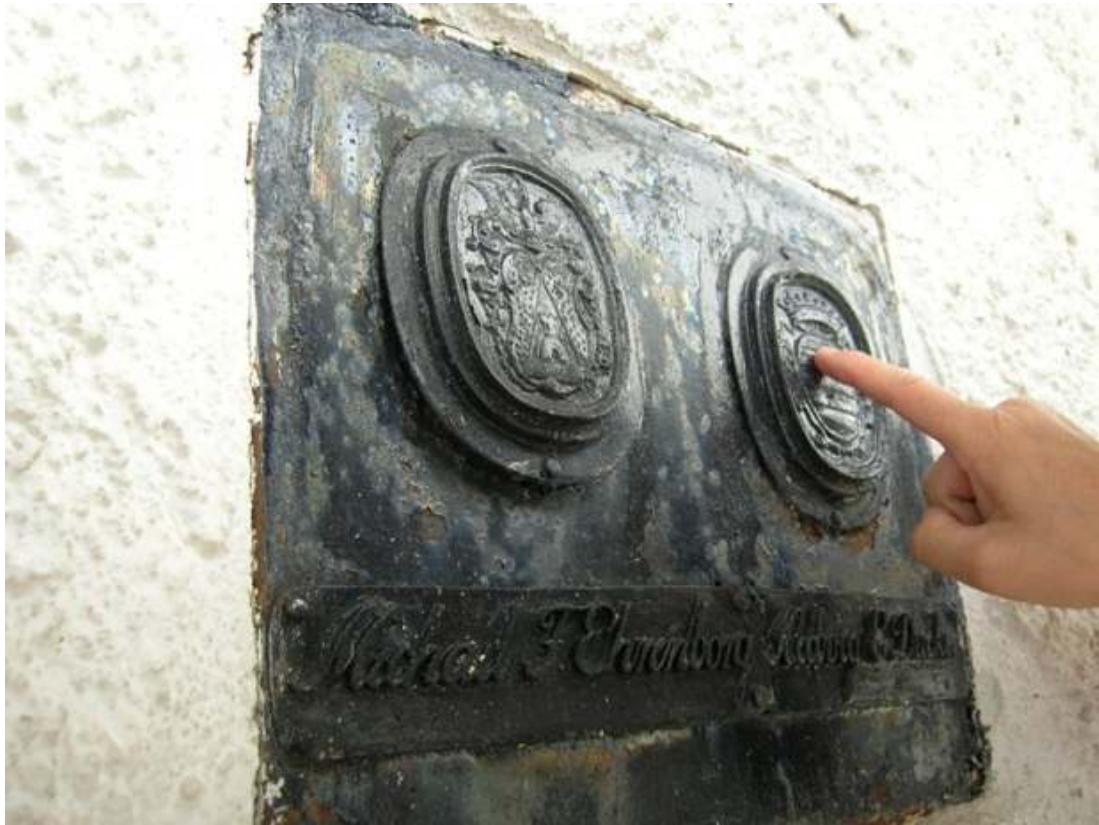
Ovanför västporten sitter en minnesplatta av svartmålat gjutjärn infälld i putsen. Plattan är prydd med två plåtmedaljonger med adelsvapen samt namnen Michael F Ehrenborg samt hans fru Hedvig E Dücker. Samma namn pryder en minnesplatta på norra korsarmen. Sannolikt finansierade makarna ansevärd del av förnyelserna av Stoby kyrka vid 1800-talets mitt. Minnestavlan är starkt korrosionsangripen och Regionmuseet rekommenderar församlingen att snarast låta den åtgärdas av en metallkonservator. För åtgärderna krävs Länsstyrelsens tillstånd. Kyrkoantikvarisk ersättning kan före påbörjad åtgärd sökas hos Lunds stift.

Minnesplattan över Michael F Ehrenborg och Hedvig E Dücker är i behov av konserveringsåtgärd.

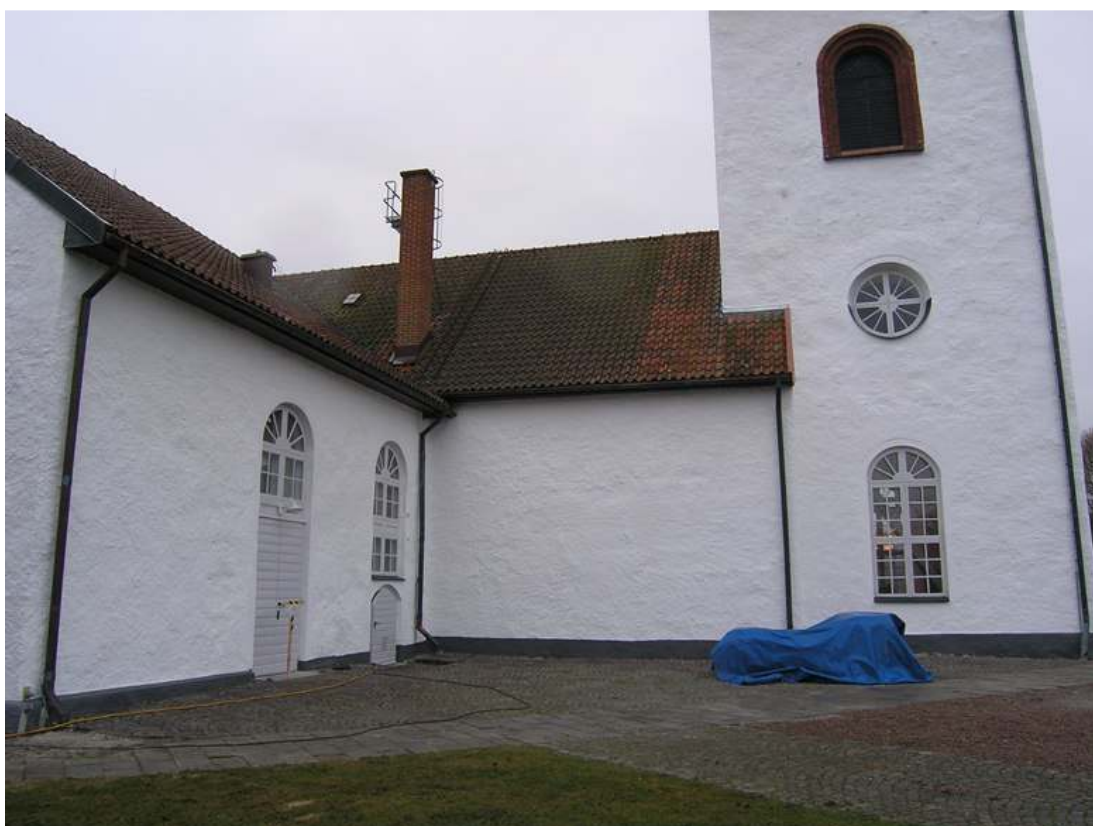
*Stoby kyrka, del av norra korsarmen samt nordvästra fasaden, 2012 efter avslutad fasadrenovering. Jämför med bilden ovan och observera särskilt ändrat utseende på dörrarna i norra korsarmen.*

När det visade sig att norra korsarmens dörr var i så dåligt skick att ekpanelen inte kunde bevaras byttes denna panel till en liggande panel vilken samspelar med bl. a. sakristiedörren. Dörren målades i samma kulör som övriga snickerier.

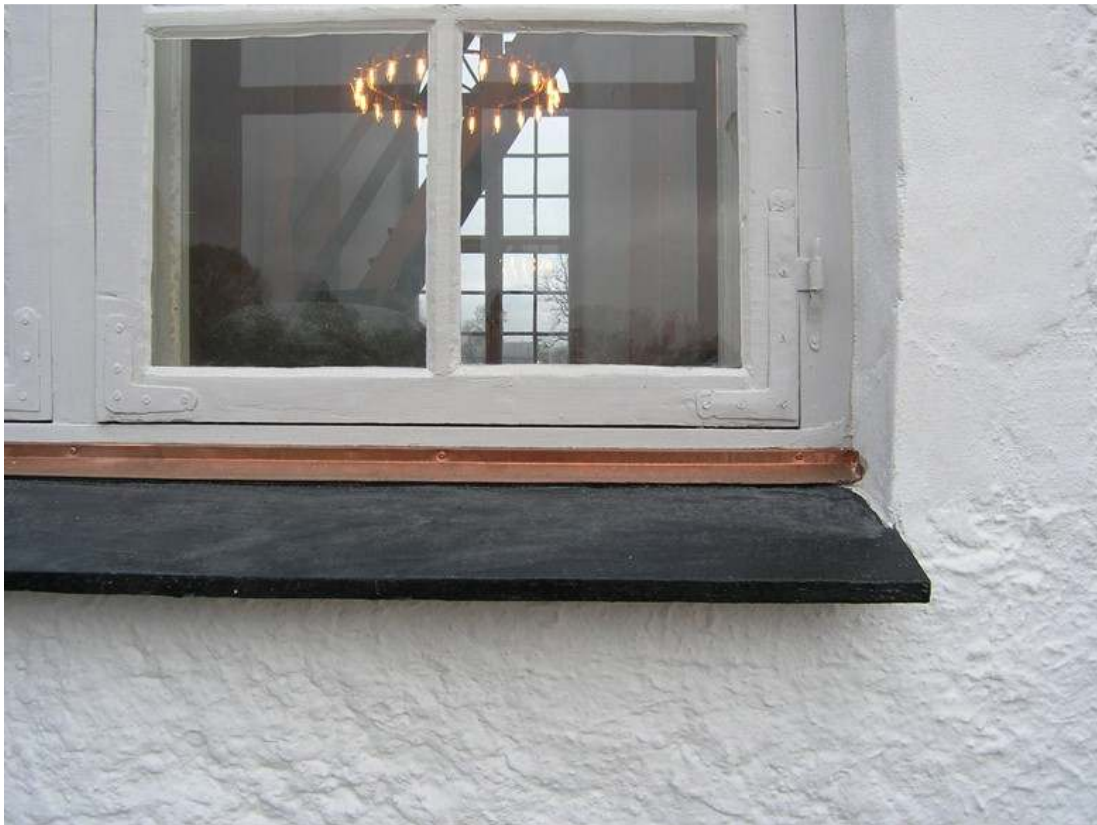
*Fönstrens solbänkar har kompletteras med små kopparplåtsbeslag för att minska risken för vatteninträning mellan solbänk av gjutjärn och karmunderstycket.*

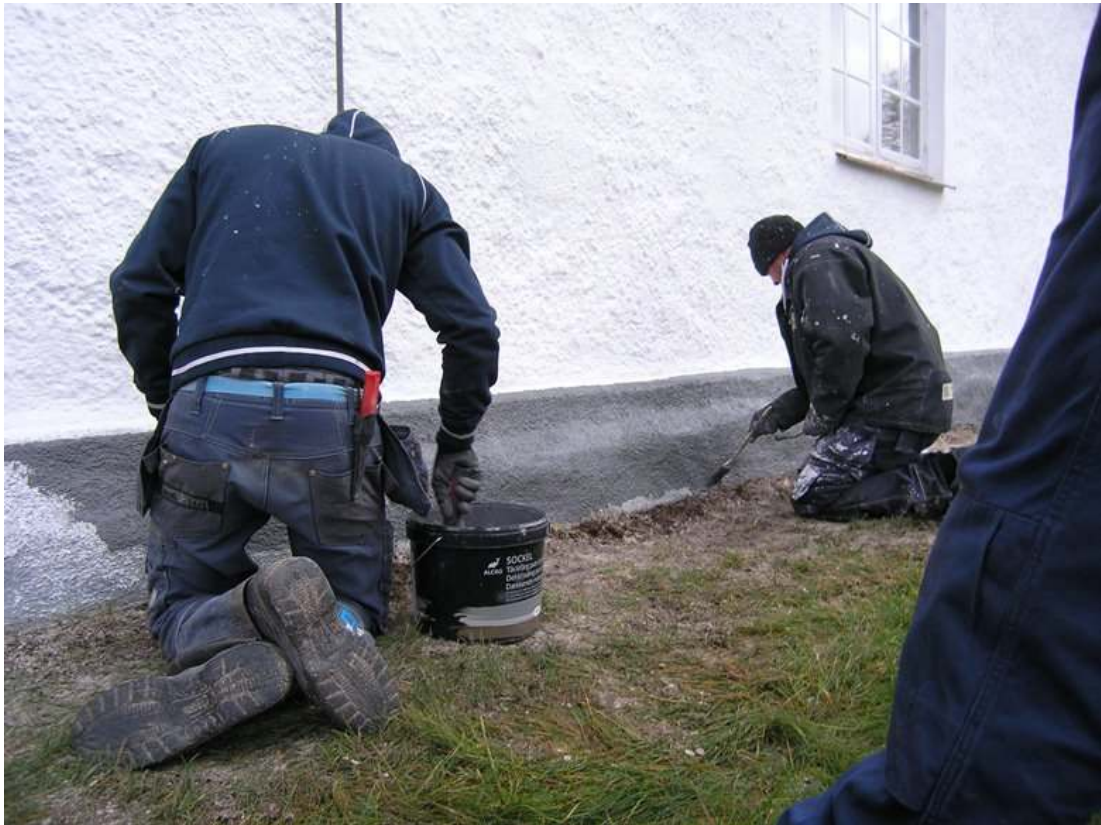
Istället för traditionell kalkfärg användes kalkfärg våt på grund av varierande putsunderlag, detta efter dialog med Länsstyrelsen. På sockeln användes en akrylatfärg av fabrikat Beckers utan föregående dialog med medverkande antikvarie.

*Kyrkans sockel har målats med akrylatfärg från Beckers. Detta har skett utan samråd med vare sig byggherre eller medverkande antikevarie.*
