Gustav Adolfs kyrka

Invändig ombyggnad

Antikvarisk medverkan, 2011-2012

Rapport 2013:03

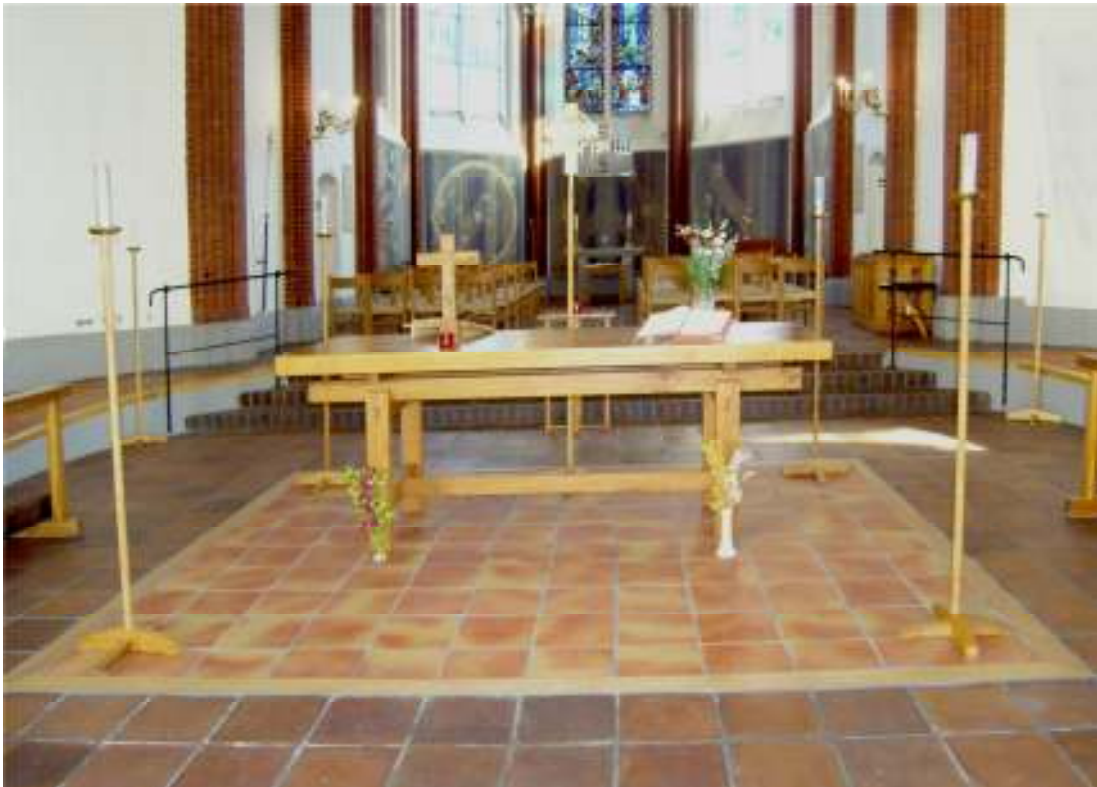
Lågaltarets nya fundament är numera i samma nivå som övriga golvet i korsmitten men avskiljer sig tydligt som ett eget "rum" i kyrkorummet.

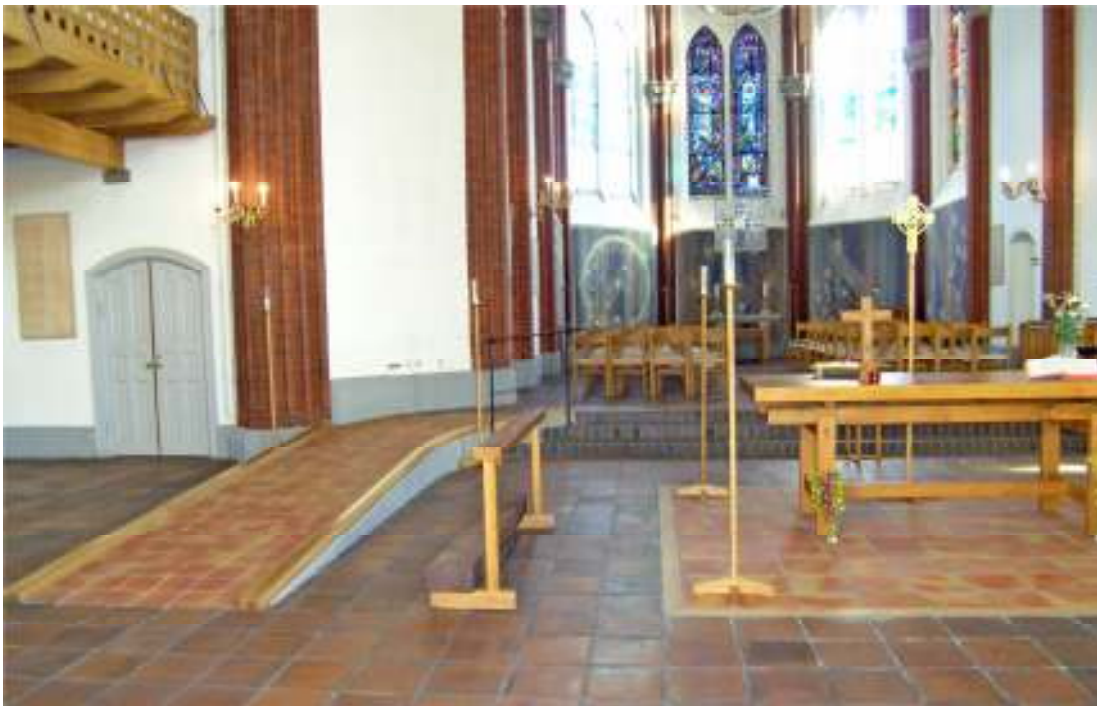
Parti vid koret efter ombyggnaden. Till vänster syns den norra rampen som leder upp till koret. Till höger syns de nylagda golvhplattorna som har ersatt ett altarfundament av brunt tegel av samma sort som finns i kortrappan. Januari 2012.

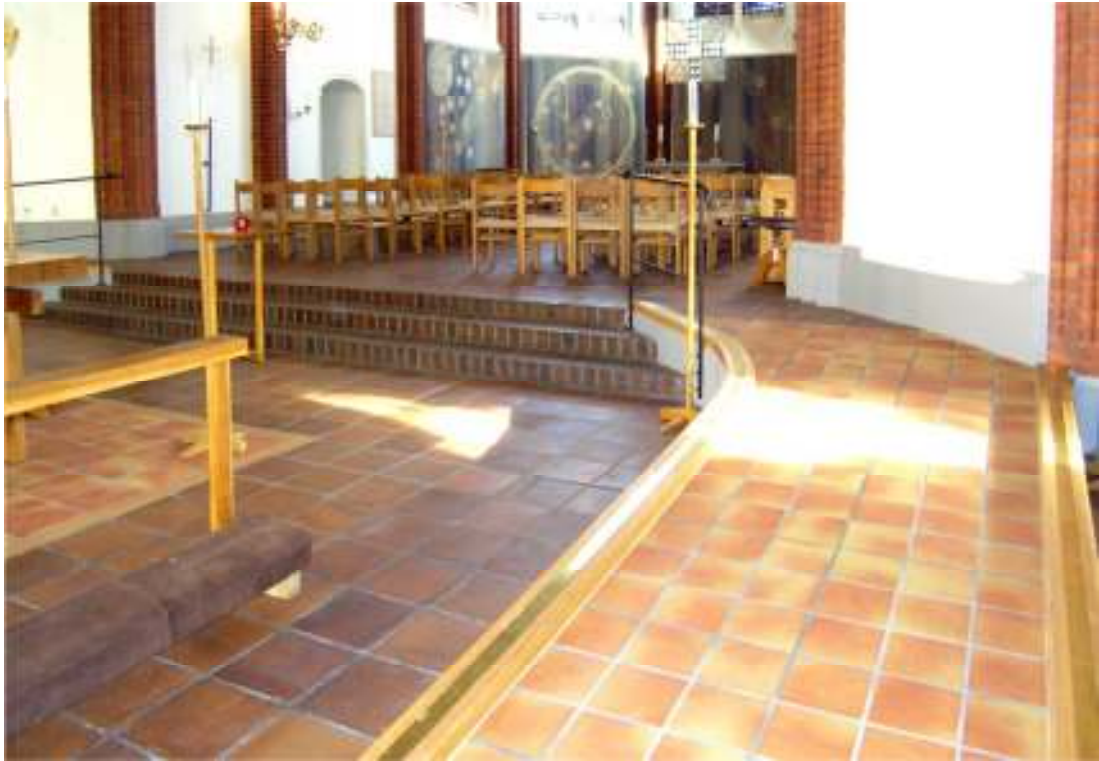
De villkor som finns i länsstyrelsens beslut har inte följts på ett tillfredsställande sätt. Arbetet sattes igång utan att antikvarisk medverkande meddelats. Detta har gjort att syftet med antikvarisk medverkande, att se till att kulturhistoriska värden tas tillvara och att dokumentera arbetena, inte kunde uppnås till början. Därför har inte bilddokumentation före åtgärderna utförts. I *Gustav Adolfs kyrka, Underhållsplan*, från 2009 finns dock visst översiktligt bildmaterial. Val av golvplattor har dessutom inte gjorts i samförstånd med antikvarisk medverkande.

Rampen på södra sidan. Plattorna skiljer sig i både storlek och färg. Plattorna kommer att pigmenteras för att mer likna de gamla plattorna. Januari 2012.

Golvplattorna på ramperna kommer att pigmenteras med klinkerolja för att nå en mer samstämmig kulör med det omgivande golvet.

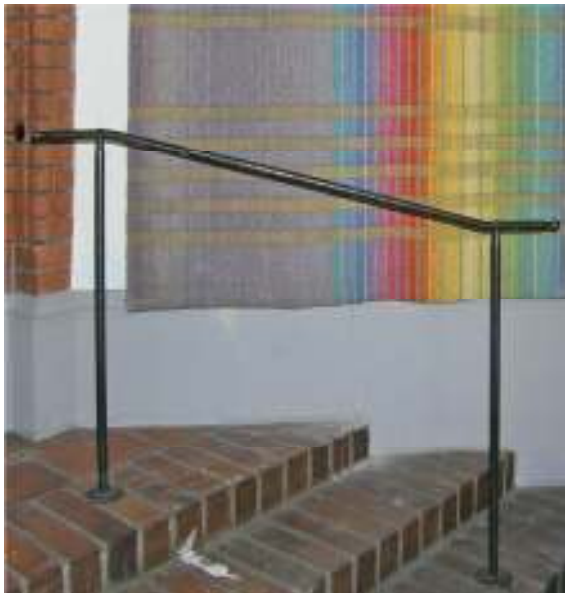
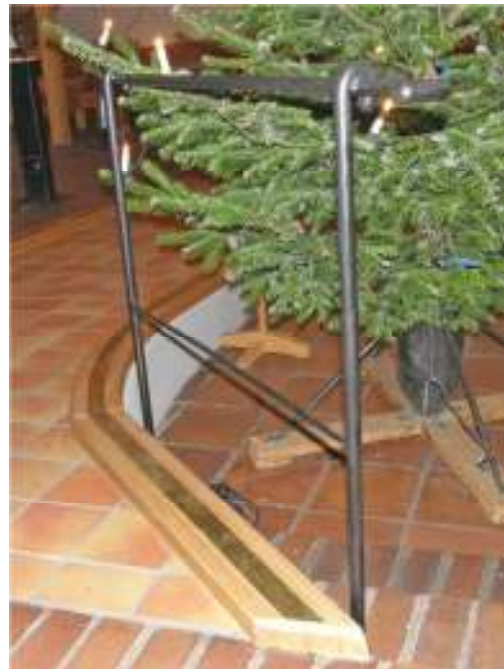
Trappräckena längs väggen på båda sidor om trappan togs bort i samband med att ramperna byggdes upp. Nya trappräcken efter de gamla som förebild monterades mellan trappan och ramperna. Juni 2011.

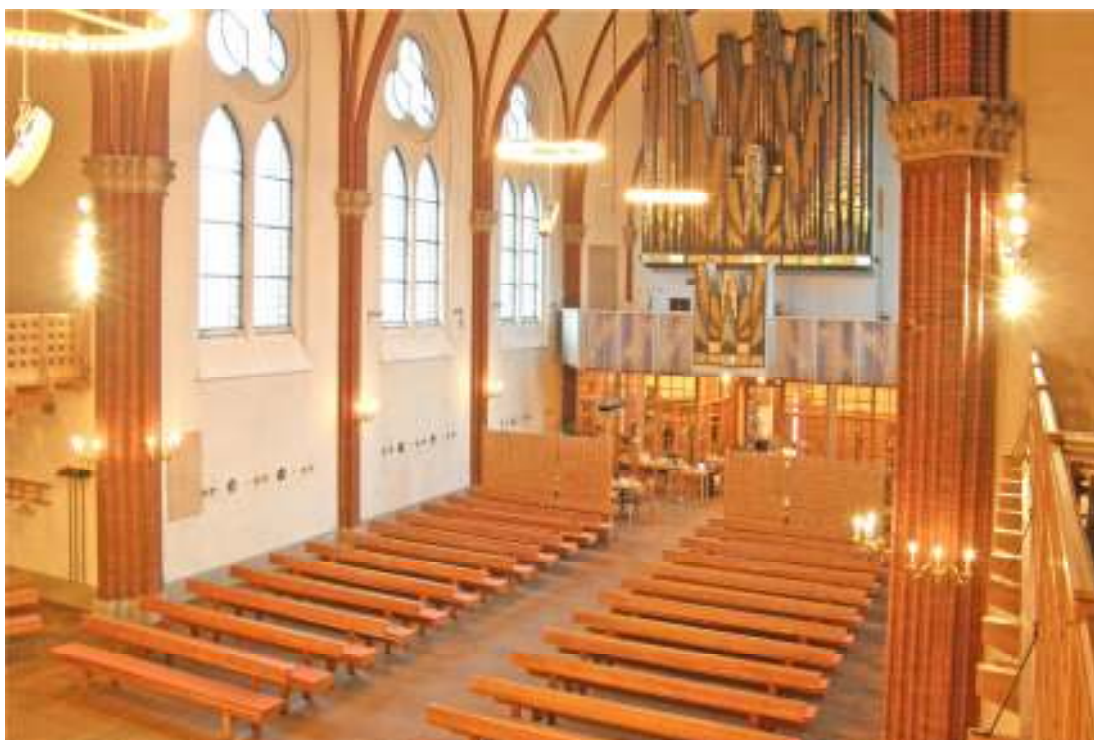
Vy över långhuset från norra läktaren. De nya rummen under orgelläktaren är väl anpassade till kyrkorummets olika stilar och samtidigt har kyrkorummet fått en utformning som är bättre anpassad till verksamhetens olika funktioner. Längst bak i bänkraderna står fristående och flyttbara skärmar. Dessa var tidigare fast monterade där glasväggarna numera finns. December 2012.

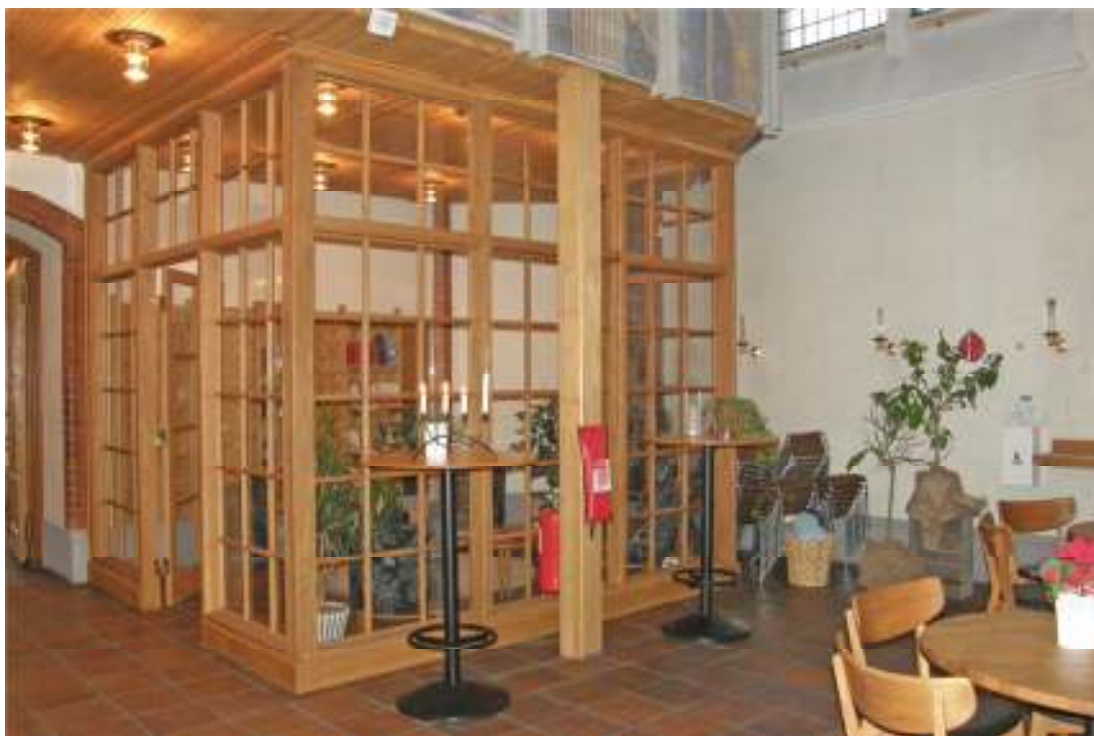
Rummet på norra sidan används som samtalsrum med möjlighet att sitta ned i en avskärmad miljö samtidigt som man kan ha kontakt med kyrkorummet. December 2012.

En kanal kommer att öppnas i västra väggen mellan rummet och intilliggande toalett för att få till en bättre ventilation i samtalsrummet. Ett hål med diameter 150 mm borrar i väggen mellan rummet och den närliggande toaletten. Där ansluts ventilationen till befintliga frånluftskanaler som mynnar ut i fasaden. Ett ventilationsgaller av samma material som omgivande vägg, oljad ek, kommer att placeras över öppningen i samtalsrummet. Håltagningen har diskuterats med antikvarisk medverkande och kan ses som ett smärre ställningstagande som inte kunde förutsättas i ansökningshandlingar och därmed inte behöver ny tillståndsansökan.

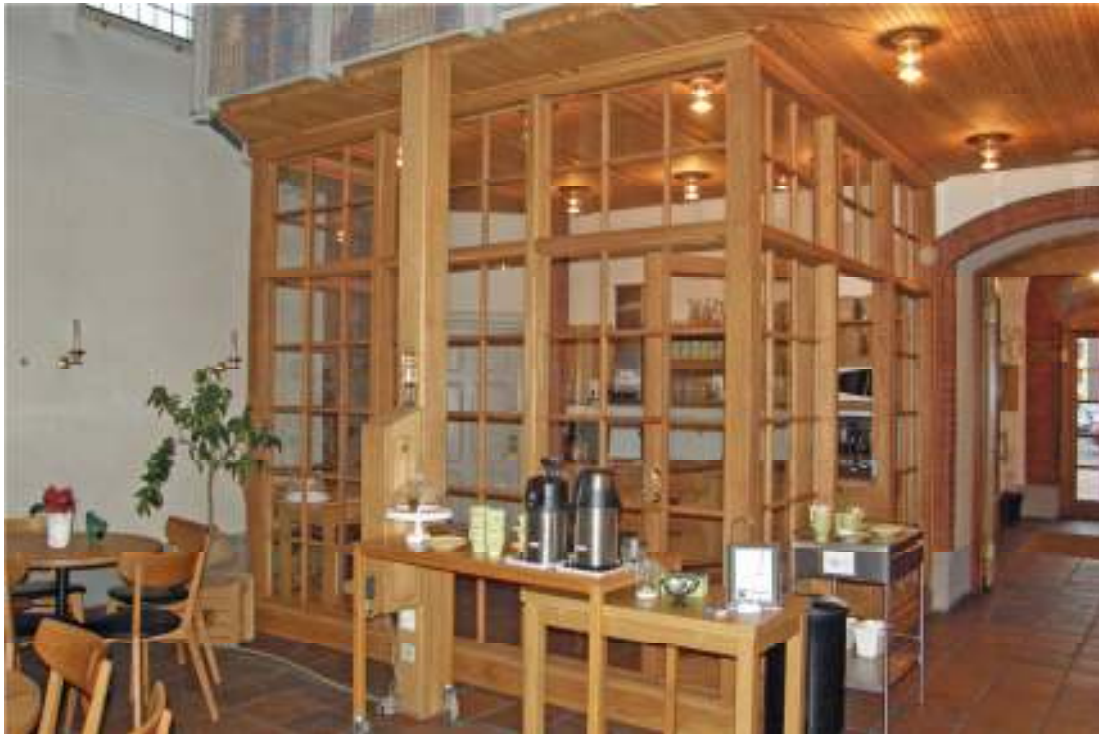
Rummet på södra sidan används för enklare servering. Kaffe för en mindre kostnad erbjuds alla besökare under dagtid. En viktig social verksamhet för kyrkan som ligger mitt i en stadsdel med mycket aktivitet och rörelse. December 2012.

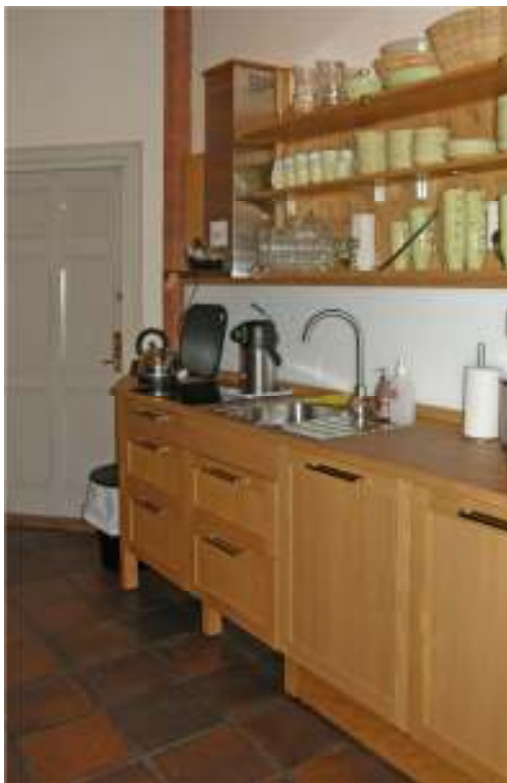
I samband med installation av fläkt till pentryt har håltagning i västra väggen in till den närliggande toaletten utförts. Hålet har diametern 150 mm. Åtgärden har utförts efter samråd med länsstyrelsen och antikvarisk medverkan.

Det södra rummet är inrett med ett pentry. Skåpen har placerats ovanpå det befintliga golvet. Hyllorna är fastskruvade i en träpanel som sattes upp vid 1992 års renovering. Hålltagning i väggen har gjorts i samband med indragning av vatten och ventilation.
