Vittskövle kyrka, St Annas kapell

Antikvarisk medverkan, 2012

Vittskövle Kyrka, St Annas kapell - ny inredning

Antikvarisk medverkan, 2012
Vittskövle socken, 1144
Kristianstad kommun
Skåne län

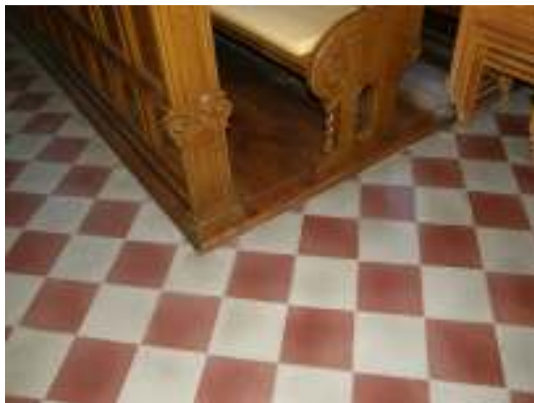
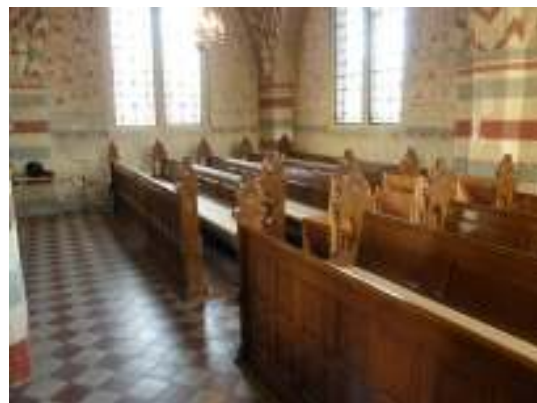
Norra korsarmen – eller St Annas kapell – före ombyggnad. Bänkarna stod på en sektion med furugolv. Golvet i gångarna är belagt med s.k. Victoriaplattor.

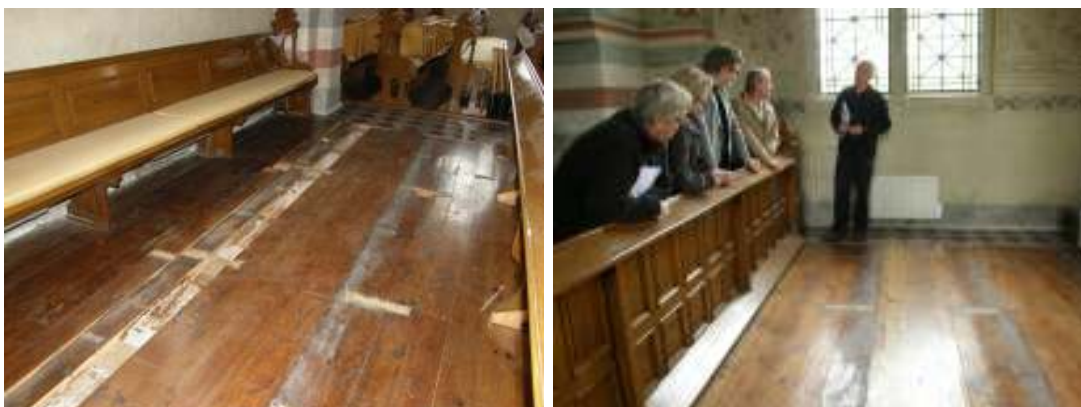
Två av de fasta bänkarna har anlägsnats. Den väggfasta bänken var avsedd att bevaras tills det uppdagades att den var rötskadad. I stället har bänkfronten, på bilden till höger, placerats mot väggen.

Åtgärderna rör inte hela kyrkan, utan endast den västra halvan av den norra korsarmen. Tre av de fasta bänkarna har tagits bort och då det inte angavs i länsstyrelsens beslut att bänkarna skulle sparas, togs överenskommelsen med medverkande antikvarie att spara de dekorativt utformade sidostyckena. Dessa förvaras på vinden ovan en av korsarmarna.

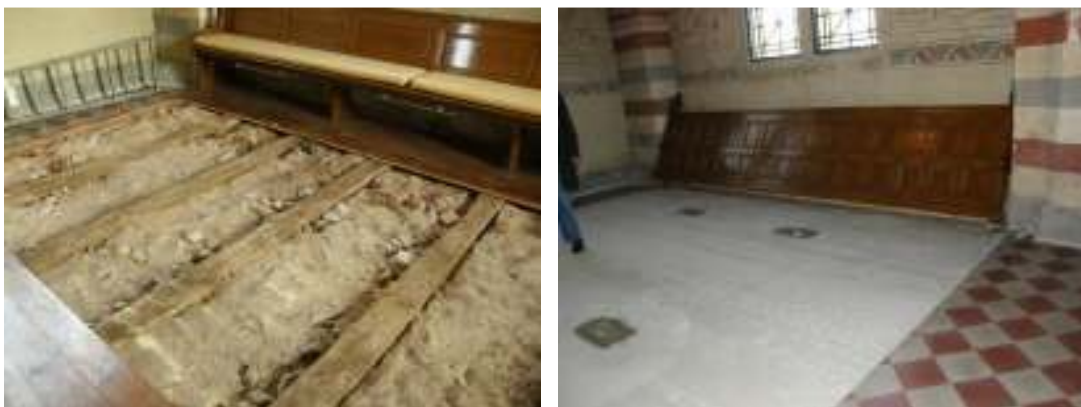
Furugolvet revs tillsammans med bjälkar och trossbottenfyllning. Bilden till höger visar det nygjutna betonggolvet.

Furugolvet som bänkarna var förankrade i revs. Det visade sig att träbjälkarna under detta var rötskadade. Bjälkar och trossbottenfyllning revs. Därpå gjöts en platta i betong som underlag åt ett klinkergolv. Klinkergolvet består av röda och vita plattor i stil med det tidigare befintliga golvet. De nylagda plattorna avviker något i kulör och storlek från kringliggande partier och har lagts med en ram/fris av ljusa plattor i ytterkant för att tydliggöra tillägget.

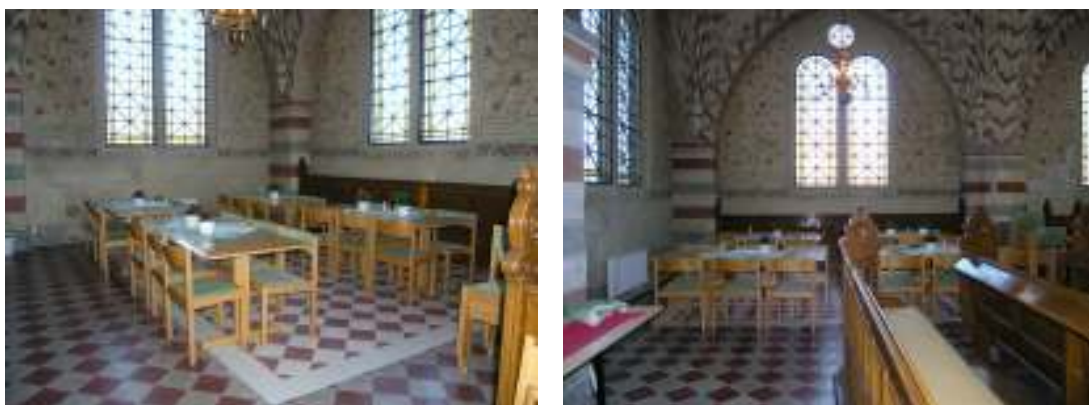
Norra korsarmen – eller St Annas kapell – efter ombyggnad. Utrymmet har tillfälligt möblerats med möbler från församlingshemmet. Observera den nya plattläggningen som omges av en helvit fris för att markera förändringen.
