Ekestad folkets park

Rapport 2013:19

- renovering av betongtrappa

Antikvarisk medverkan, 2013
Österslöv socken, 1160
Kristianstad kommun
Skåne län

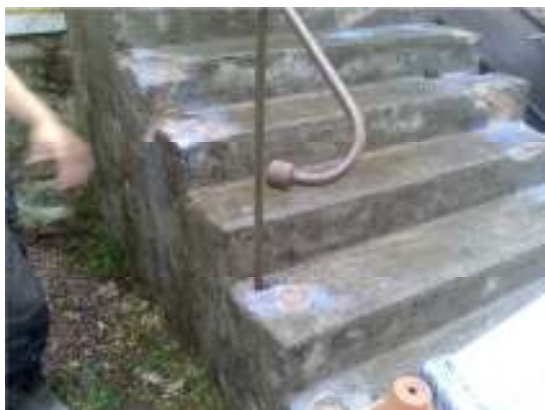
Efter behandlingen med saltsyra och primer.

Hela betongtrappan har noggrant rengjorts och samtliga skadade partier har bearbetats med saltsyra (30% lösning). Därefter har primer påförts de skadade partierna (Finja Primer, utspädd med tre delar vatten). Plan- och sättstegen har därefter pågjutits etappvis med ca 1 cm, utfyllnad i skadade partier borträknad.

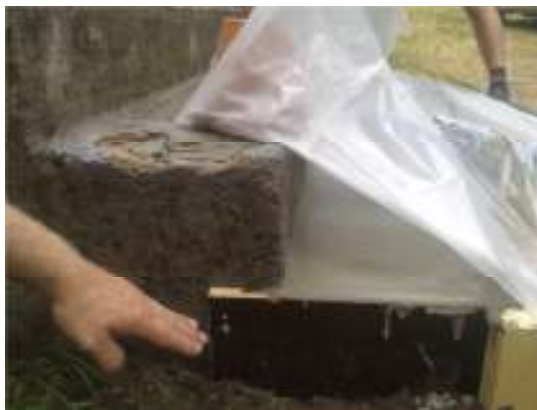
Gjutform, nedre plan- och sättsteget.

Gjutningarna har skyddats med byggplast (se omslaget). Till formarna har använts formplyfa och ribbor, vilka under arbetet skruvades fast i den äldre betongen. Efter att samtliga steg renoverats har vangsidaorna omputsats ut i nivå med stegen. Nytt bruk till både gjutning och putsning var Finja Bemix 310 High tech.

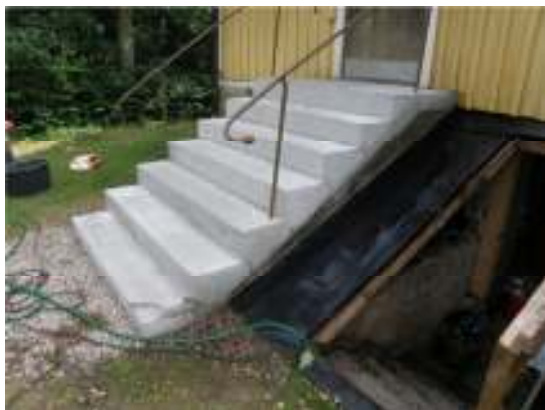
Hela trappan omgjuten.

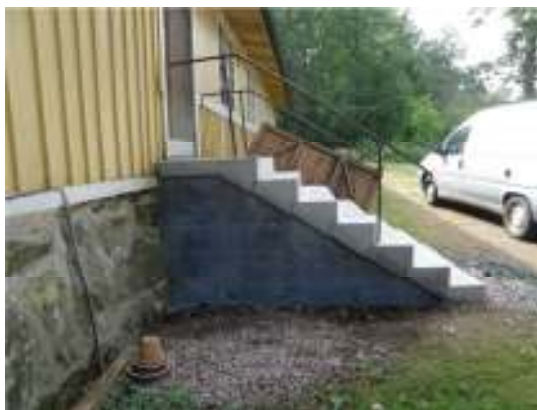
Östra vangsidan innan putsning.

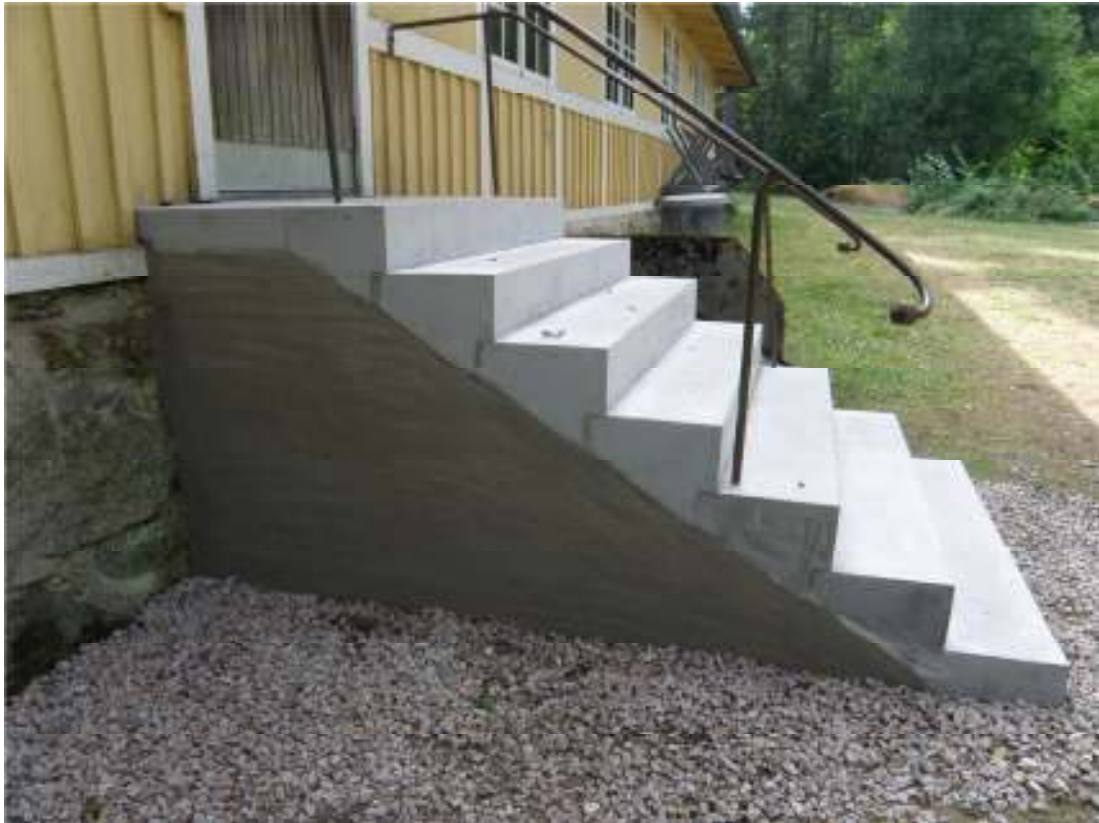
Trappan efter putsning av vangsidoerna. Avrinningsytorna på det övre steget kan skönjas.

Arbetet är väl utfört och bedöms inte inverka negativt på byggnadsminnet. Den visuella skillnaden efter arbetet är avsaknad av patina samt att de putsade partierna på vangsidorna till sin ytstruktur skiljer sig mot de gjutna delarna. Detta bedöms inte som ett problem eftersom trappan med tiden kommer att åldras, vilket gör att skillnaderna jämnas ut. Dessutom gick det inte att utföra renoveringen på andra sätt.

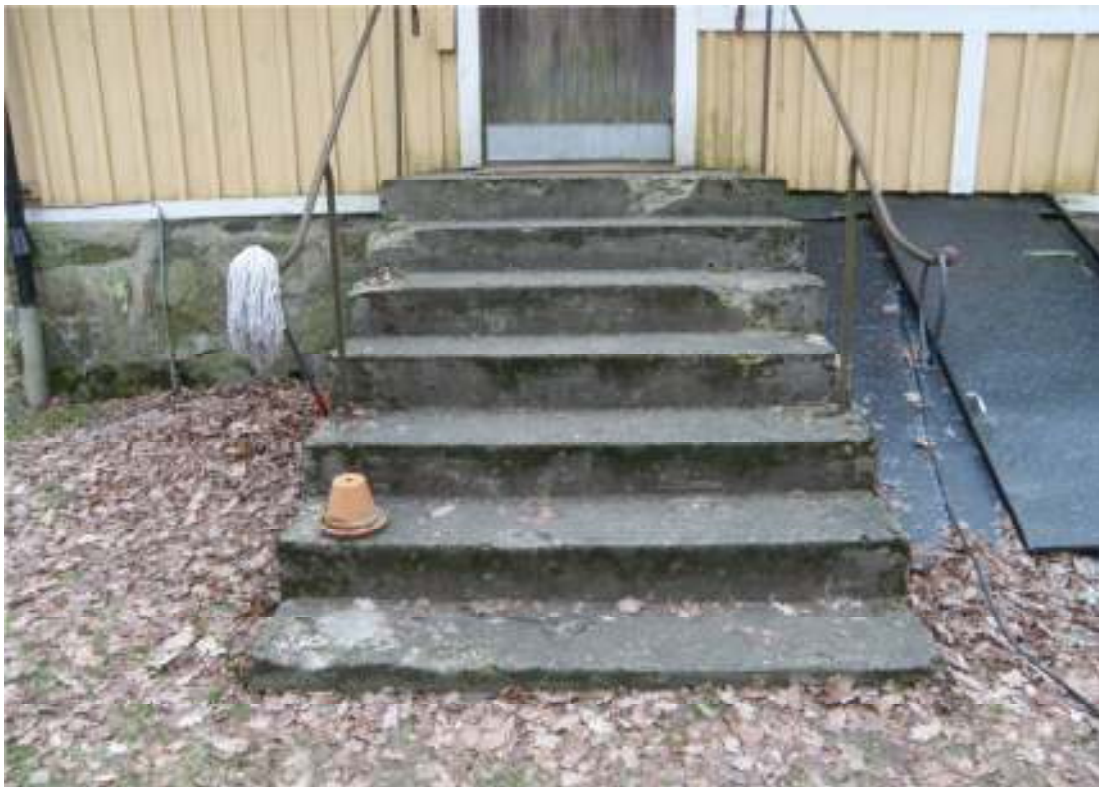
Den norra trappan uppvisade en tämligen hög skadebild i form av frostsprängda och avslagna delar (av främst plan- och sättstegen). Skadebilden bedömdes som naturlig.

Trappan innan arbetet.
