Håstads kyrka

- renovering av värmeanläggning

Antikvarisk medverkan 2013

E-Rapport 2013:21

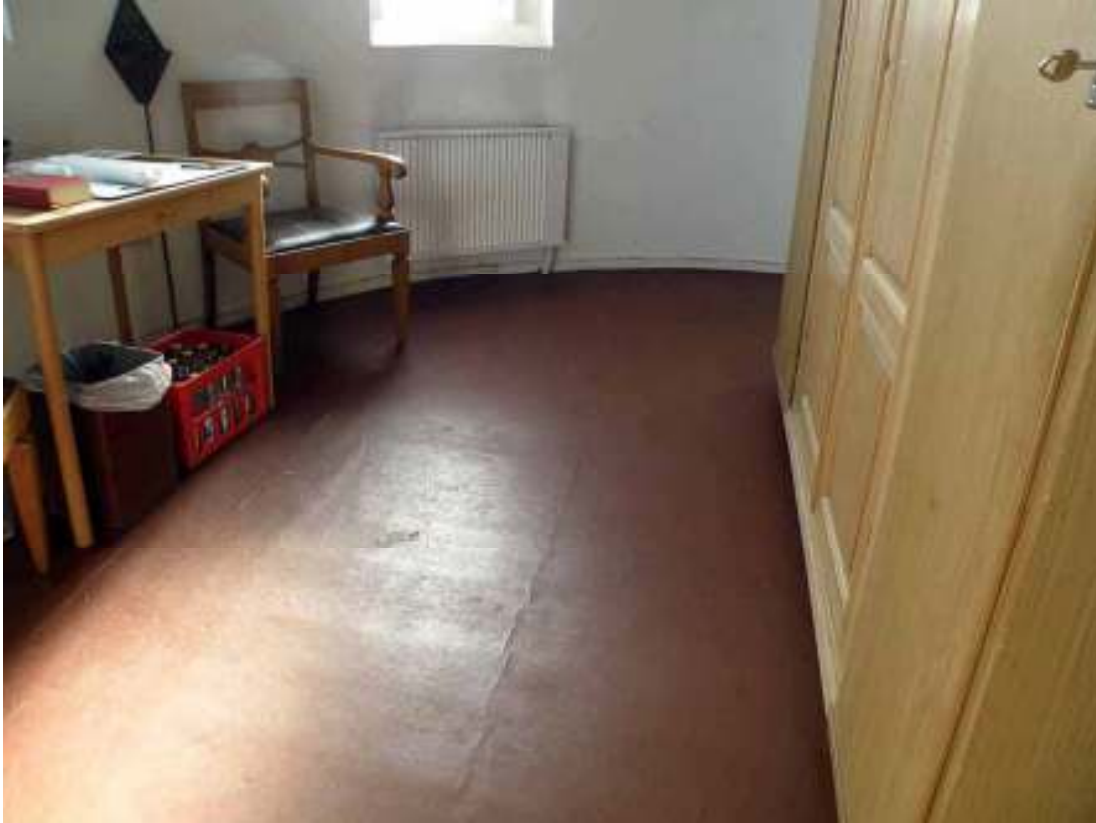
I koret finns ett brädgolv täckt av en röd linoleummatta i dåligt skick. Golvet svarar också något när man går på det. Golvet behöver ses över under en kommande renovering.

I absiden, sakristian, ligger en äldre linoleummatta på ett brädgolv. I fonden syns den befintliga radiatorn före utförd renovering

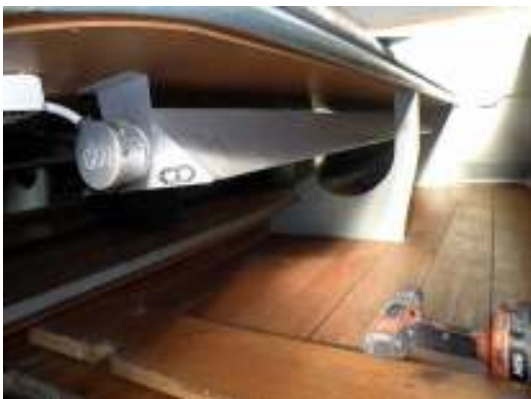
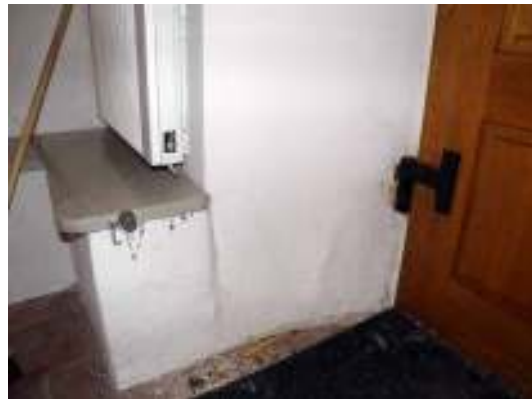
Den befintliga värmeanläggningen från 1950-talet och fungerade dåligt. Under en el-revision 2011 hade man fått anmärkningar på bänkvärmarnas kondition. Bänkvärmarna hade haft så hög ytvärme att de skadat det lackade trägolvet i bänkkvarteren. Bänkvärmarna orsakade också sotning och nedsmutsning på bänkar och golv. Skyddsjorden till värmeanläggningen var inte heller godkänd. Motiveringen

Bänkvärmare från 1950-talet var monterade under bänkarna. Till höger syns radiator i vapenuset. Ledningsdragningen går inne i väggen troligtvis i dörrsmynan och upp till tornets andra våning. Fotografier tagna före renoveringen.

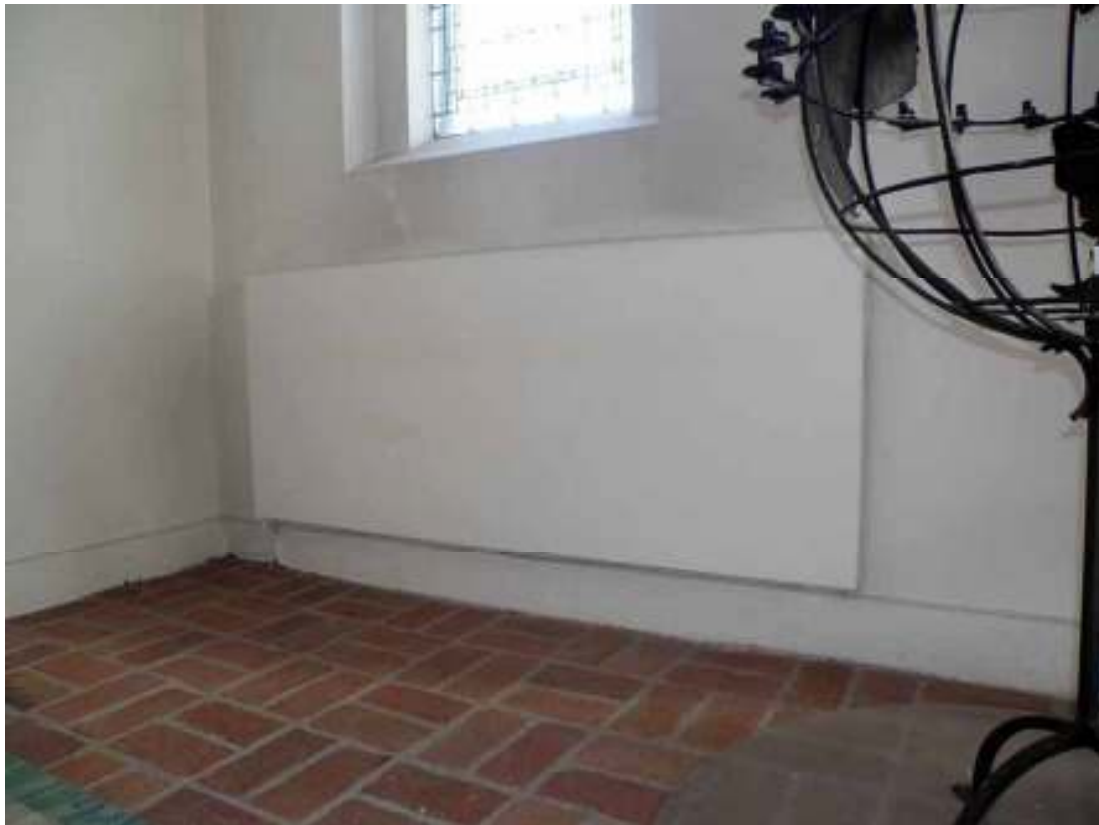
De befintliga radiatorerna i långhuset och korsarmarna var skrymmande men smälte bra in i omgivningen genom sina släta vitmålade utsidor. Vid demontering av radiatorerna i långhuset och koret upptäcktes att dessa var fästade på skivor av eternit. Eterniten monterades och slängdes enligt regelverket för skadligt avfall. De nya radiatorerna monterades på vägg.

Befintlig vägghängd radiator i norra korsarmen, före renoveringen. De vägghängda radiatorerna var monterade på skivor av eternit.

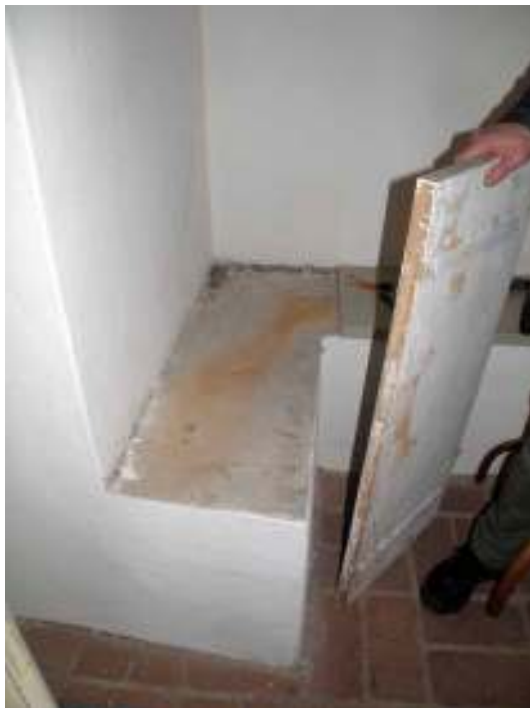
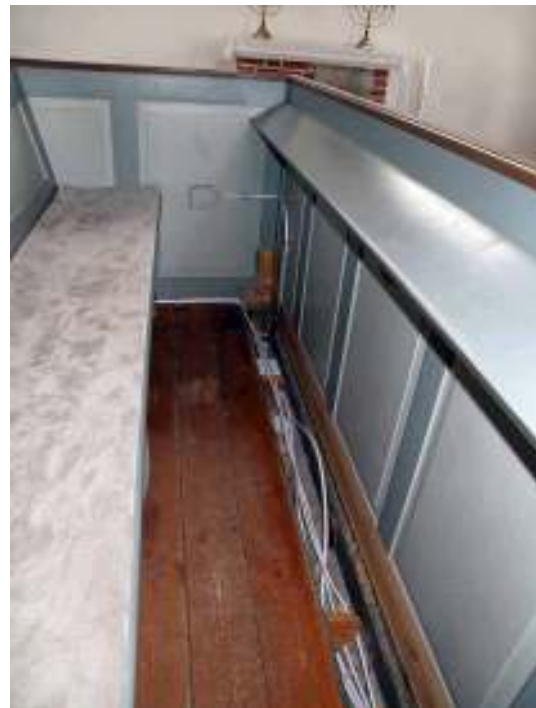
Matarledningar till värmen låg inmurade i vapenbusets murade bänkar. Ledningarna i denna del byttes inte ut då de var i tillförlitligt skick. Matarledning i bänkkvarteren drogs i befintlig kabelränna. Härifrån drogs ledningarna vidare till korarmarna och därifrån till kor och absid.

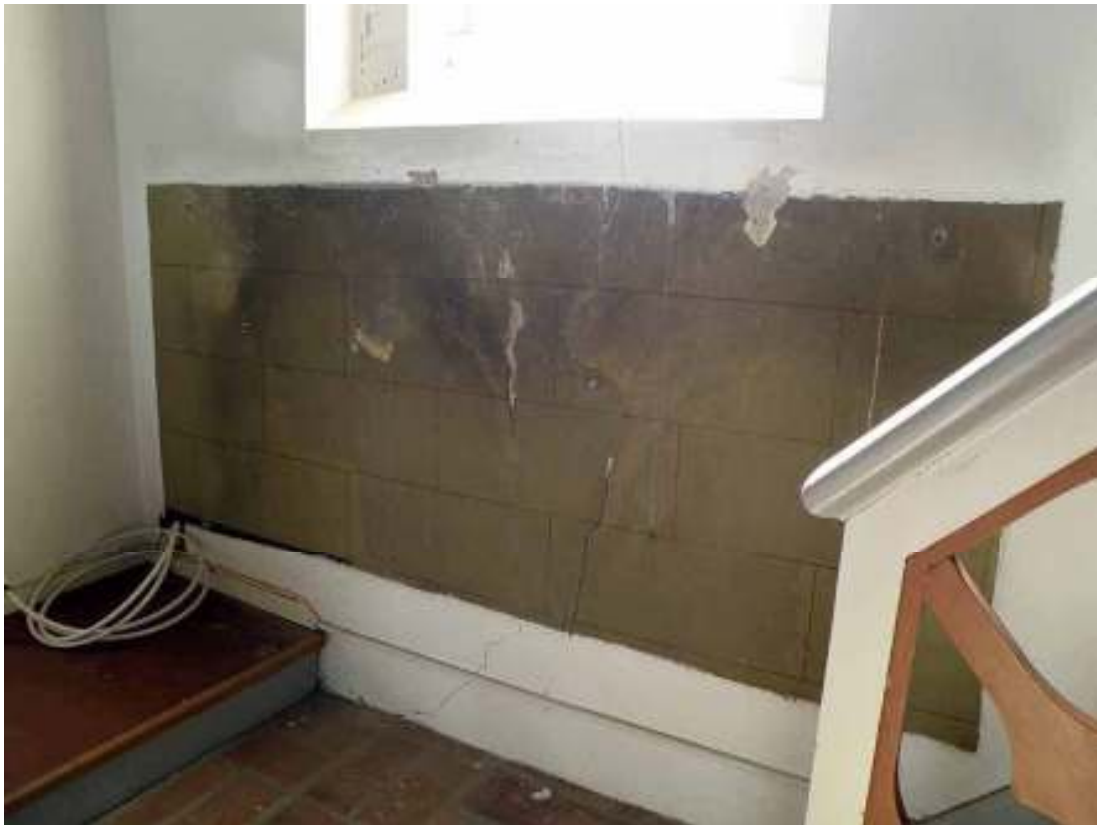
Bakom eternitskivorna som radiatorerna var fästade fanns kvadermålningen från 1911 bevarad. Kvadermålningen var utförd i kalk- och oljefärg i en gulbrun nyans med bruna fogar. Under kvadermålningen var väggen vitmålad. Kyrkans väggar var kring sekelskiftet kvadermålade upp till valven och dekorerade med bårder av stiliserade blommor och blad. Det bestämdes att kvadermålningen skulle bevaras bakom de nya radiatorerna i koret och övriga partiermålas över. Ett stycke kvadermålning bevarades även bakom och nedanför radiatorn i norra korsarmens västra vägg.

Intill korets norra och södra radiatorer flagade färgen i stor omfattning och underliggande puts var också mycket skadad och porös. Viss putslagning utfördes och väggen under fönstret målades om. Putslagningen gjordes med kalkbruk (målarkalk) och väggarna målades med Wibo Emulsionsfärg. Befintligt färgskikt bestod av akrylharts (se även materialbeskrivning bilaga 2).

Under eternitskivorna fanns en kvadermålning från tidigt 1900-tal bevarad. Puts och målningskiktet var i dåligt skick. Här syns den södra korsidan.

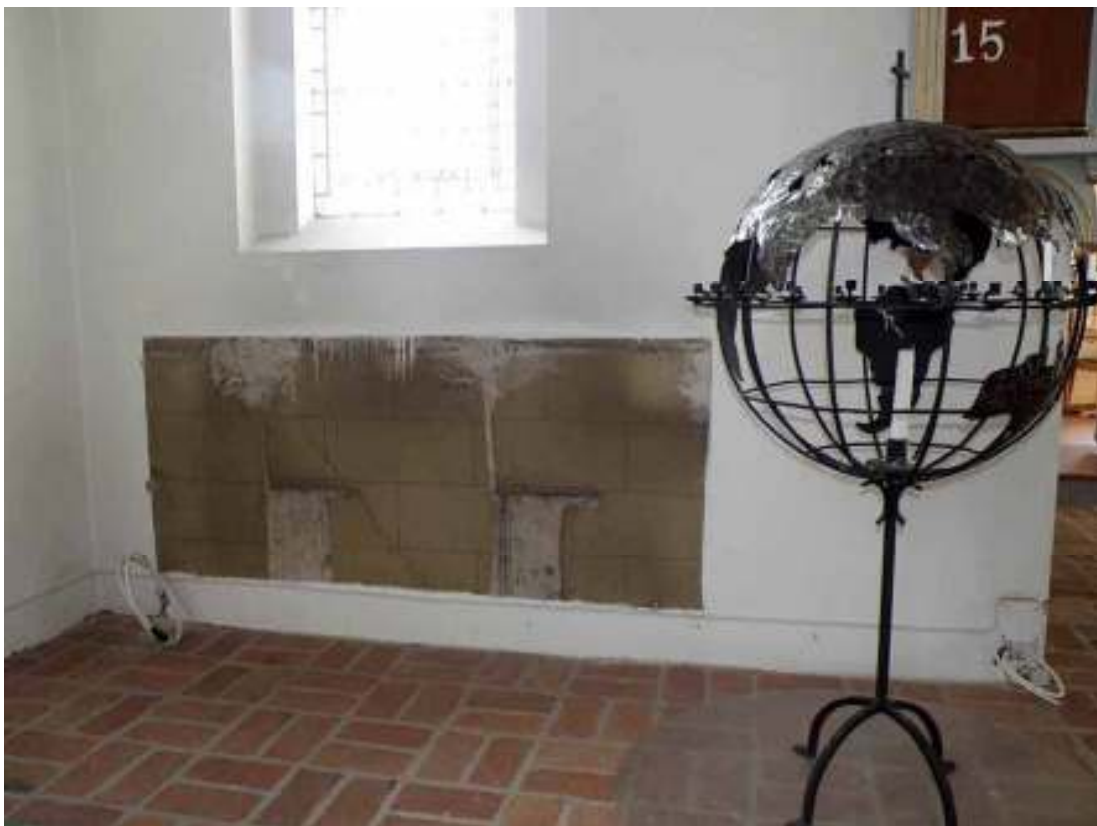
I norra korsarmen syntes avtryck i äldre målningskiktet efter borttagna bänkrader.

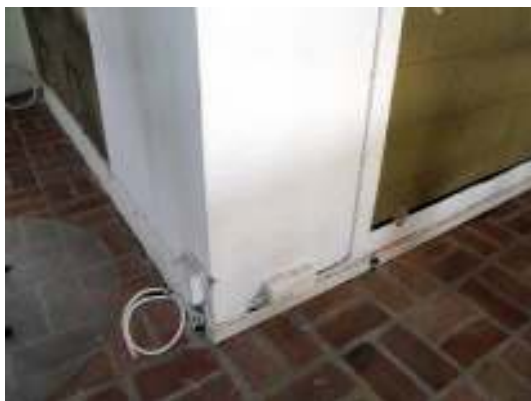
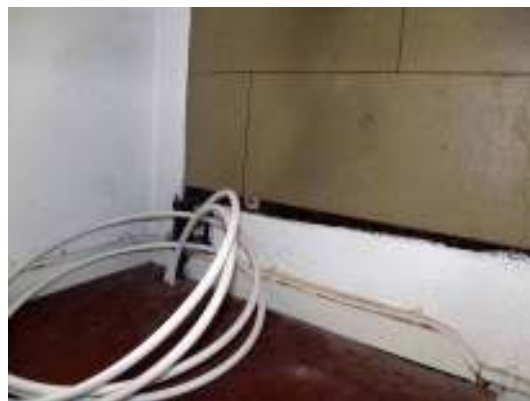
Ledning matades i rör under tegelgolvet fram till korsarmens nordöstra hörn (t.v.) och vid korets sydöstra hörn (t.h.)

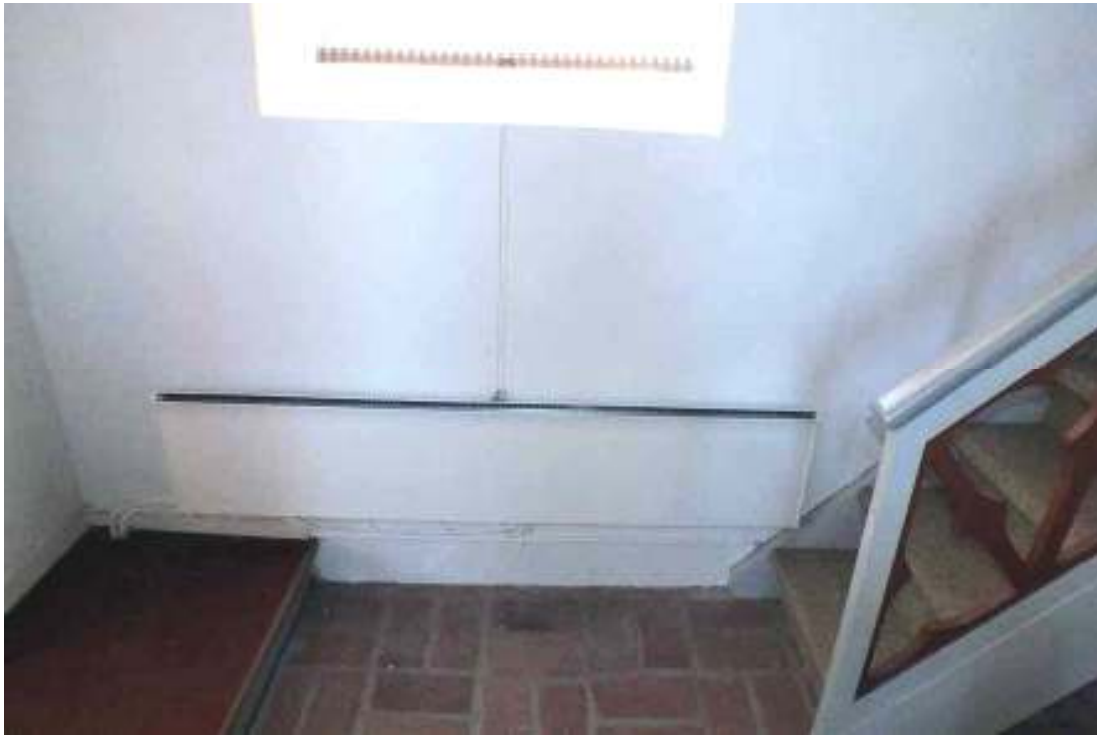
Ny radiator vid korets södra sida. Väggen har putslagats och målats in.

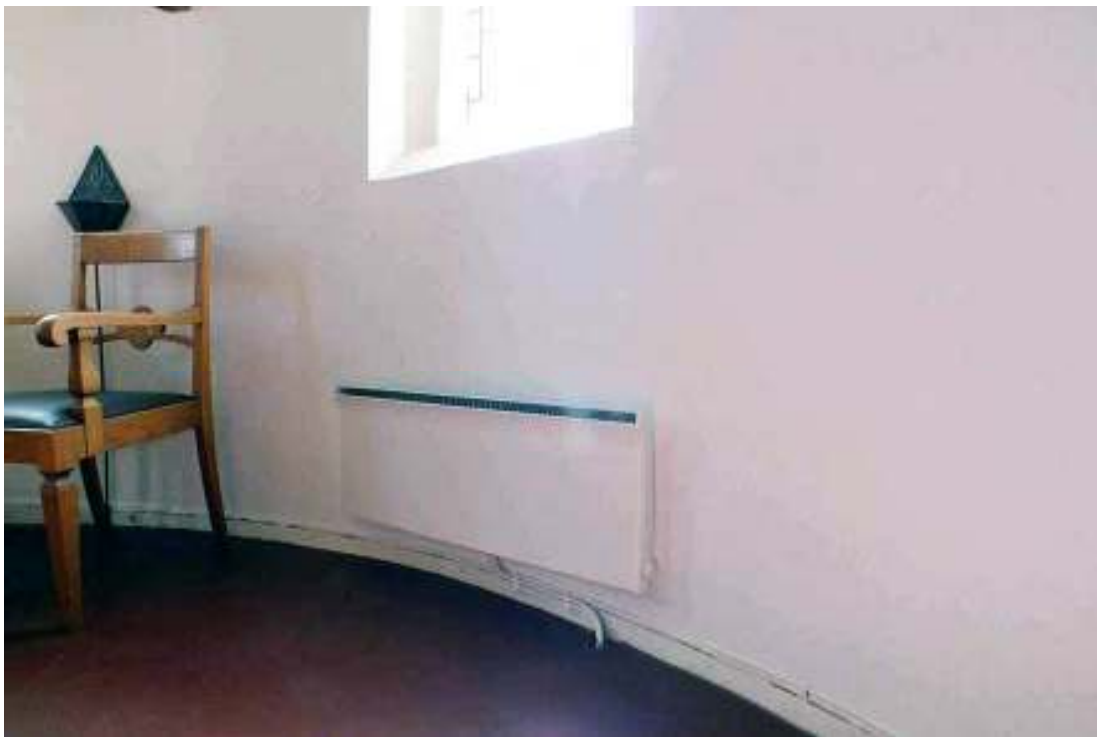
Ny radiator i sakristian. Bakom radiatorerna i sakristian finns kvadermålningen bevarad.

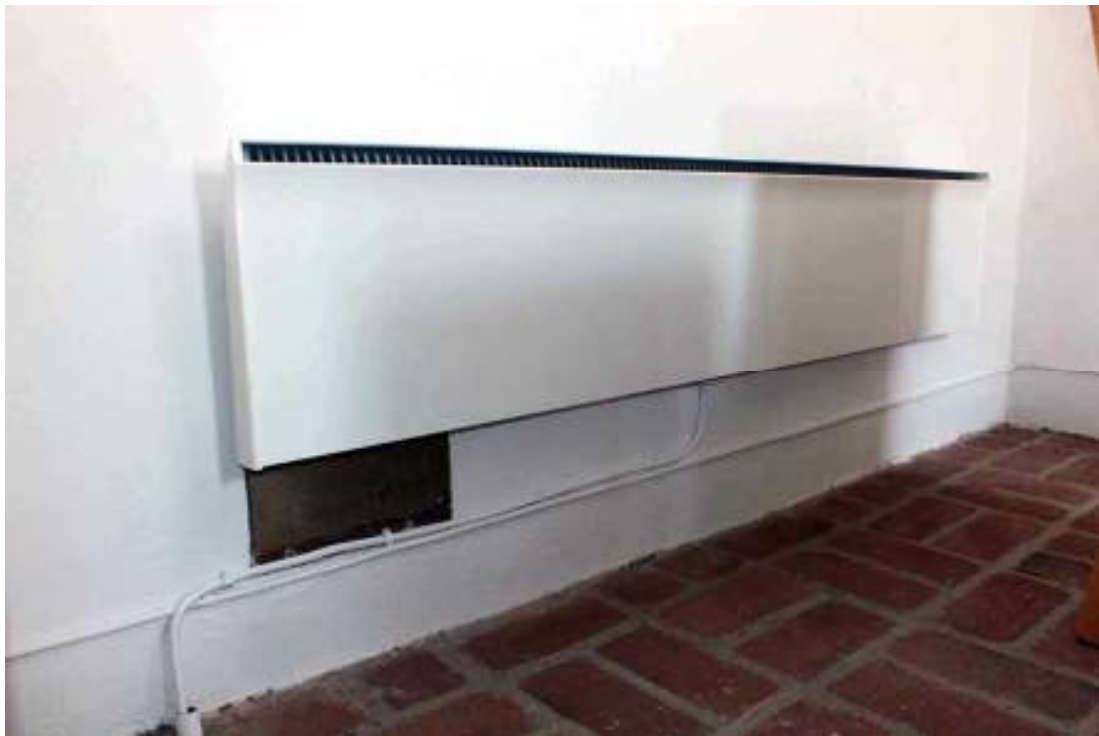
Radiator i norra korsarmen där ett synligt parti av kvadermålning bevarades.

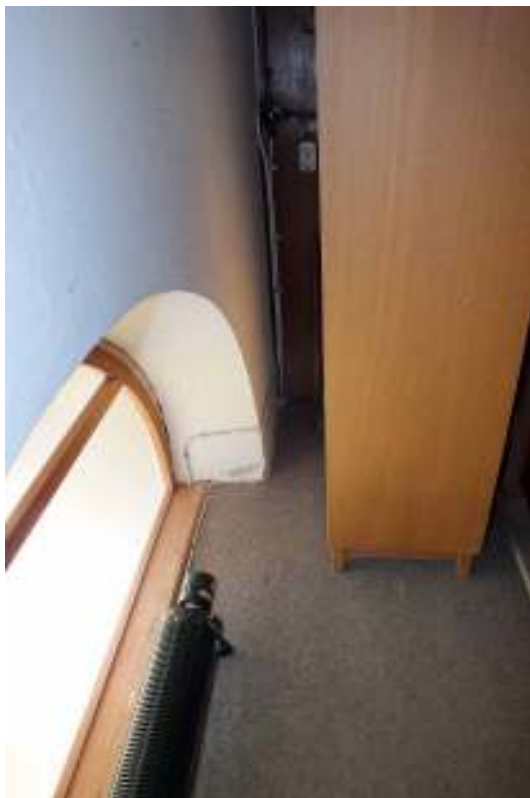
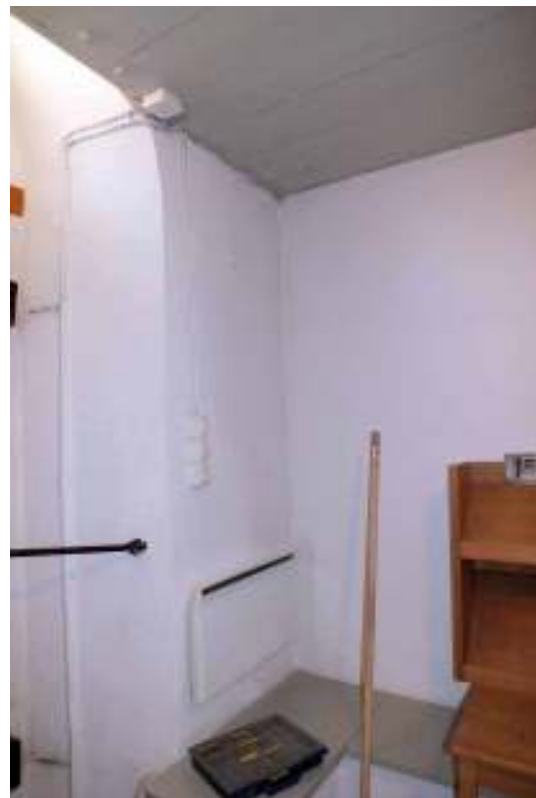
Ny kamrörsradiator på läktaren. T.b. Ny radiator i vapenhuset.

På orgelläktaren monterades nya kamrörsradiatorer istället för de befintliga.
