Hardeberga kyrka Kistplåtar i vapenhuset

Antikvarisk medverkan 2011

Rapport 2013:23

Antikvarisk medverkan, 2011
Hardeberga socken, 1247
Lunds kommun
Skåne län

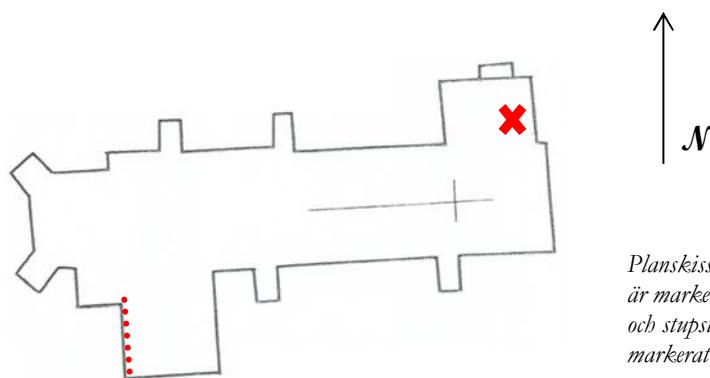
Planskiss över kyrkan. Väggen i vapenhuset är markerat med röd, prickig linje. Kyrkstöt och stupstock förvaras tillfälligt i sakristian markerat med rött kryss.

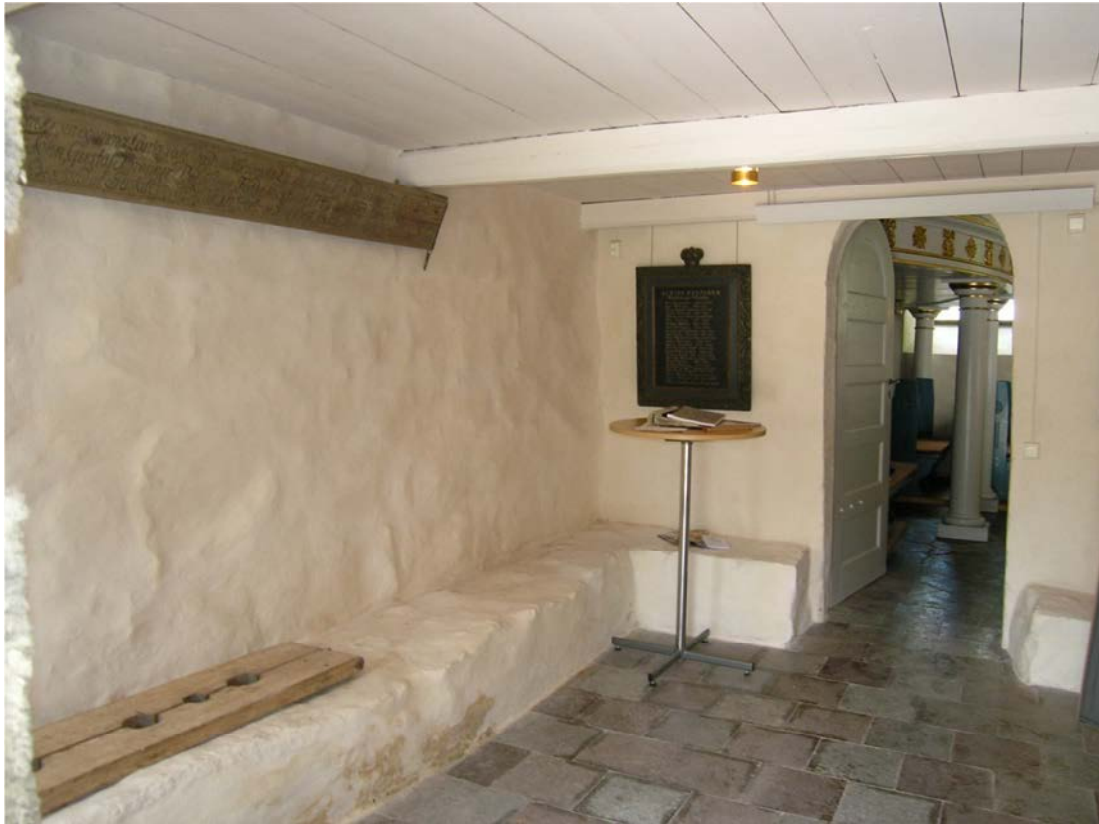
Vapenhuset före montering av tavla och kyrkstöt. På bänken ligger en stupstock och fäst vid taket hänger en minnestavla.

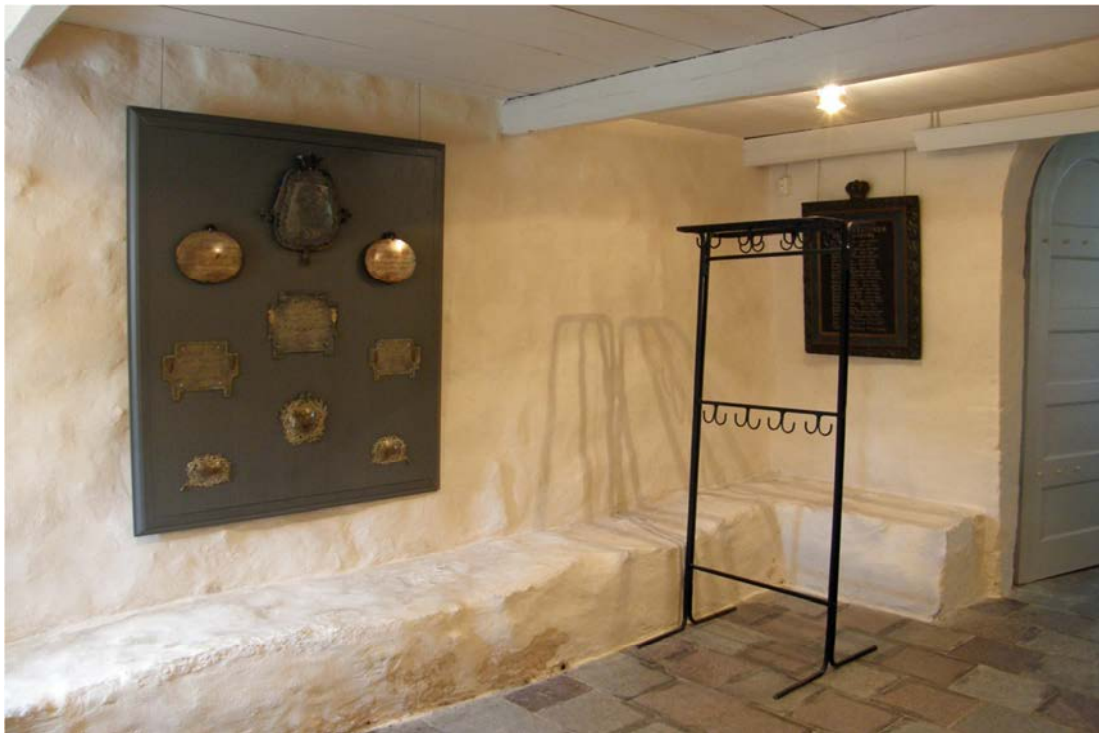
Vapenhuset efter montering av tavlan med kistplåtar. Stupstocken liksom en kyrkstöt förvaras numera i sakeristian.

Kistplåtarna har monterats på en trätavla tillverkad av furu. I ansökan angavs ek som material men detta ändrades till furu för att inte riskera syraangrepp. Tavlan med kistplåtar samt kyrkstöten har fästs på krokar som sitter i taket. Mellan tavlan och murväggen finns en luftspalt.
