Vittskövle slott 2013

Antikvarisk medverkan, 2013

Rapport 2013:25

Antikvarisk medverkan, 2013
Vittskövle socken, 1144
Kristianstad kommun
Skåne län

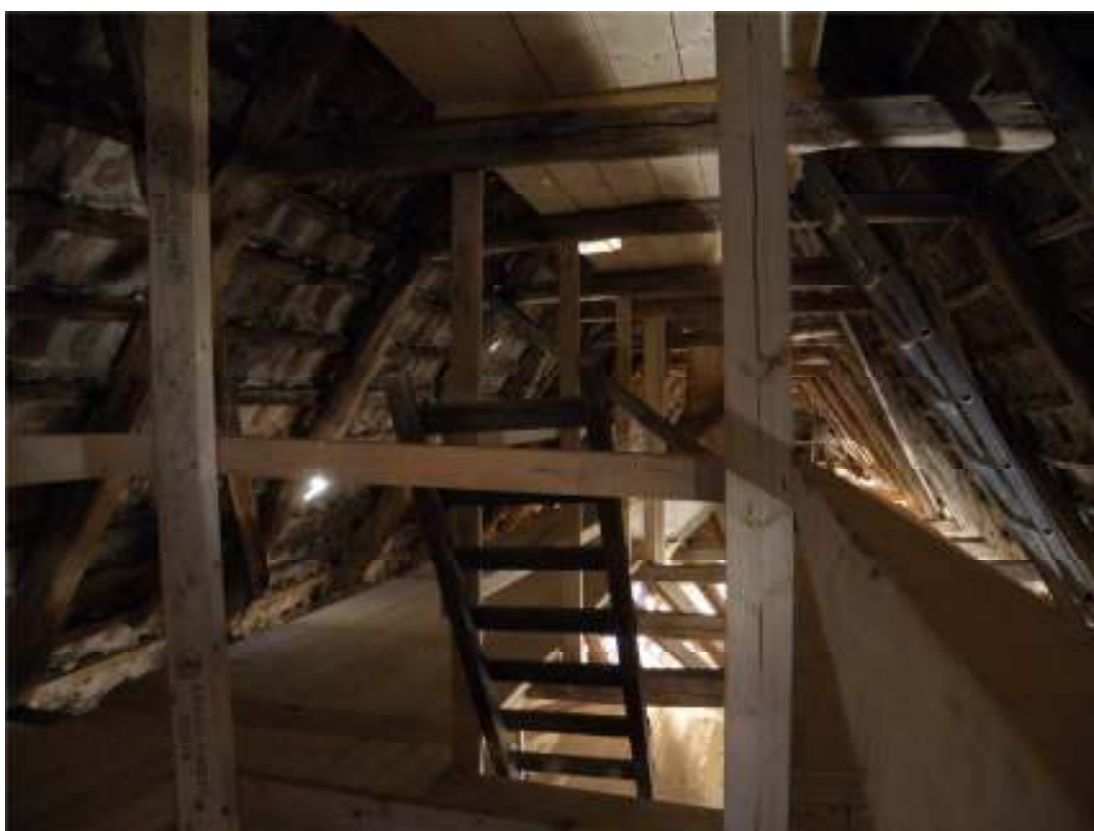
Södra slottslängans spångkonstruktion.

För att skapa åtkomst inför understrykningen av det omlagda tegeltaket uppfördes – i likhet med arbetena 2012 – ett system av permanenta spänger. Virket (gran) är hyvlat och håller standardiserade mått. Spängerna monterades, genom spikning, på både de nedre och de övre hanbanden i södra slottslängans takstolskonstruktion. Spängerna, som i hög grad bidrar till att förstyyva takstolskonstruktionen i längdriktningen, förseddes med räcke och trästege. Delslutbesiktning skedde 19 april 2013.

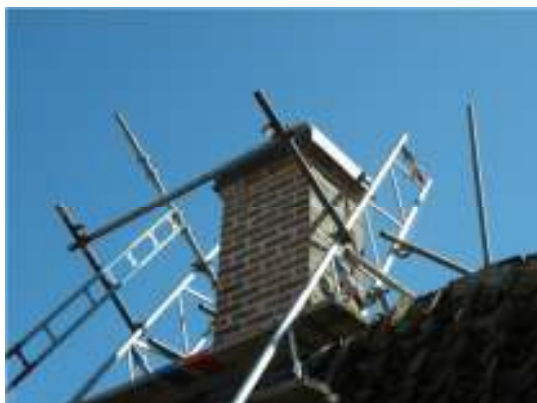
Exempel på omfogning av skorstenarna.

Samtliga fem skorstenar på södra slottslängan sågs över och renoverades. Arbetet var att betrakta som en normal underhållsåtgärd. Befintliga plåtavtäckningar och huvar etc. återanvändes. Skorstenarna delslutbesiktigades 3 maj 2013.

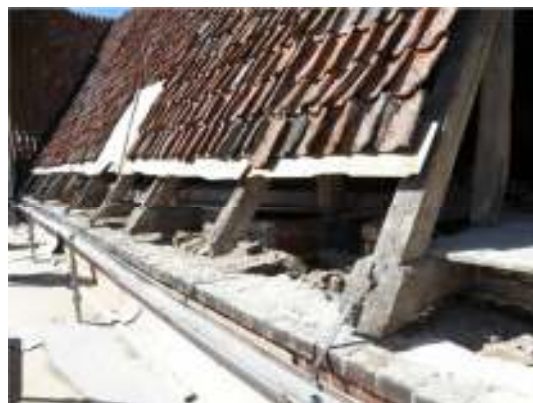
Takpannorna vid norra takfoten borttagna.

På både södra och norra takfallet togs pannorna vid takfoten bort (med anledning av timmerarbetena). Därefter monterades en ca 80 cm bred, diffusionsöppen fiberduk (Ico Pal) som invändigt droppskydd (åtgärden är reversibel). Syftet är att hindra eventuellt inträngande vatten från att droppa på murremmarna och sparrarnas nederdelar/bindbjälkarnas ändträ. Ny avrinning sker i stället – i händelse av läckage – utanför murkrönet, under takfoten. Duken är fäst med klamrar mot de nedre läkterna samt med murbruk vid murkrönen. Samtliga läkter som duken täcker byttes mot nya, d.v.s. de fem nedersta skiften.

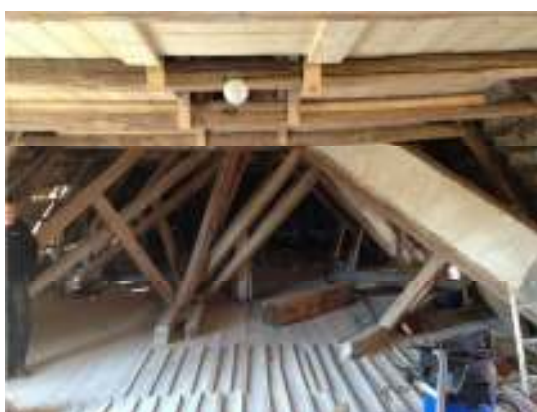
Den dubbla murstocken innan nedtagning.

Nedmonteringen av den dubbla murstocken bedöms inte ha inverkat negativt på de kulturhistoriska värdena, snarare tvärtom. Skorstenen var sedan länge tagen ur bruk och mötet mellan nock och skorsten utgjorde enbart ett svagt parti. Tillika utgjorde hela komplexet en onödig tyngdbelastning på hela vindsgolvet.

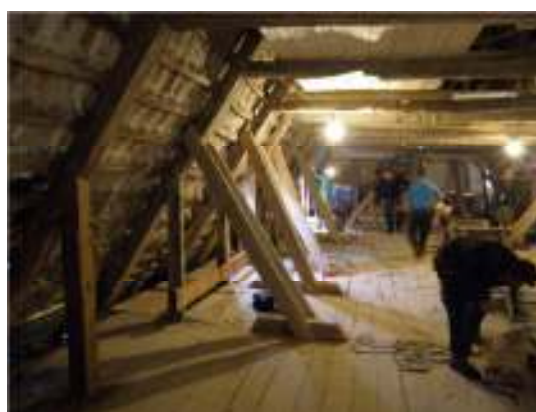
Den dubbla murstocken borttagen.

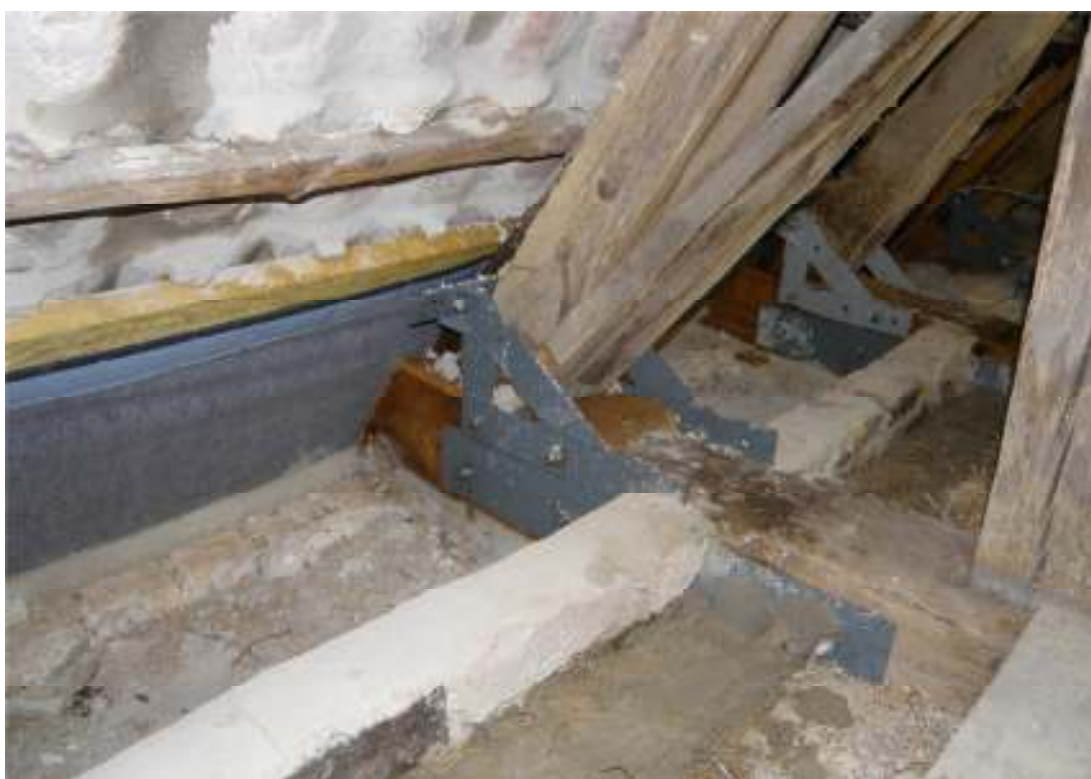
Efter att takfoten på ömse sidor öppnats upp kunde det snabbt konstateras att fyra bindbjälkar var i betydligt sämre skick än vad som befarats. Skadebilden, som bestod av svåra rötangrepp i fästpunkten mellan sparre/bjälke, var gammal och sannolikt iakttagen i samband med en större takrenovering på 1980-talet. Varför inga reparationsåtgärder gjordes då är okänt, men sannolikt ställdes man inför samma stora problem som under årets insats: det kolossala murstockskomplexet mitt på vindsgolvet (två kraftigt vinklade murstockar som hölls uppe med hjälp av ett vittgrenat gallerverk av timmerstolpar, vilka i sin tur stöddes av på vindsgolvet liggande stödbjälkar). För att en gång för alla komma åt skadorna, vilka bedöms ha uppkommit genom många års småläckage och otillräcklig ventilation, beslöt av Länsstyrelsen att murstocken fick monteras ned. Nedmonteringen skedde 15–23 maj 2013. Därmed skapades åtkomst för vidare undersökning och arbete. Det nedtagna materialet bedömdes väga ca 10 ton.

Säkring av sparre/ bindbjälke samt säkring av skarv. Södra takfoten.

De rötskadade bindbjälkarna bladskarvades in till friskt timmer. Skarvning skedde med sågat ektimmer (från Skättiljunga såg), med mått likt befintliga bjälkar. Skarvningarna säkrades genom grova plattjärn med genomgående bultar.

I vinkeln mellan sparrarna och bindbjälkarna längs både södra och norra takfallet skedde fixering med smidda vinkeljärn, av samma modell som användes föregående år på östra slottslängan (se Bilaga 1). Fastsättning gjordes med galvaniserade bultar. Vinkeljärnen rostskyddsmålades innan montering med Teknos Ferrex (grundstrykning) och Teknos Kirjo (slutstrykning).

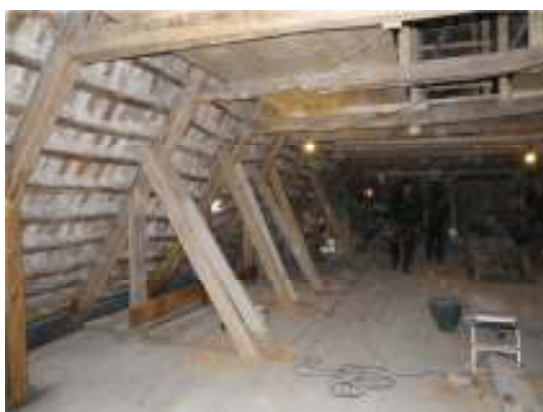
Snedstyvorna på södra sidan.

Efter beräkningar utförda av konstruktör Niclas Hansson beslöt att samtliga sparrar skulle kompletteras med snedstyvor. På så sätt skapades ett fackverk som bidrar till att stabilisera hela takstolskonstruktionen, och därmed minska takets rörelser.

Sex dubbla snedstyvor monterades på vardera sidan om sparrarna och fästes i golvet/underliggande bindbjälkar med galvaniserade bultar.

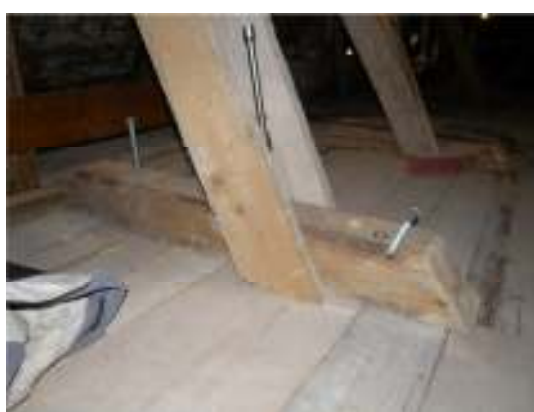
Detalj av snedstyvornas fästning mot golv.

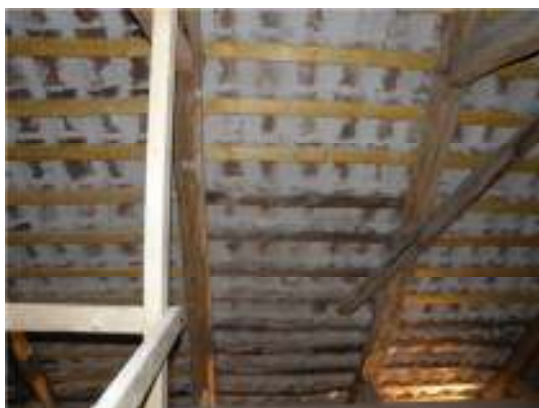
Norra takfallet understruket.

Understrykning av norra takfallet skedde med kalkbruk (Finja Kalkbruk E, 0-3 mm). Entreprenören gavs möjlighet att, i samförstånd med Länsstyrelsen, förstärka kalkbruket med cement men valde att inte göra så. (Förslaget att blanda cement i kalkbruket diskuterades med anledning av ett understrykningsseminarium i Skåne våren 2013, där det visat sig att cementförstärkt kalkbruk med framgång hade nyttjats i Danmark).

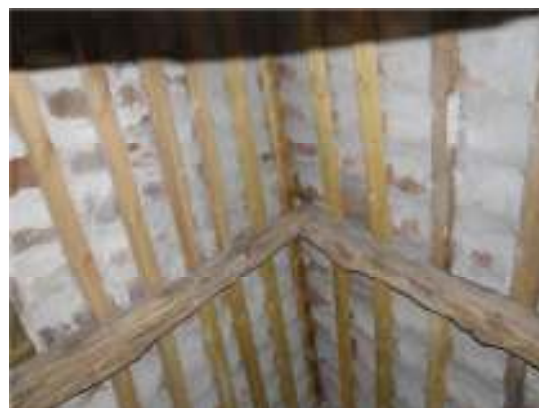
Nocken invändigt.

Nya nockpannor (Benders, Danmark) fästes mot befintliga nockbrädor. Komplettering av nockbräda skedde endast där den nedtagna skorstenen passerat nocken, ca en löpmeter. Fästning av nockpannor gjordes med galvaniserad spik genom befintliga spikhål. Som tättningsbruk till nockpannorna användes hydrauliskt kalkbruk (Jurakalk) armerat med nöthår.

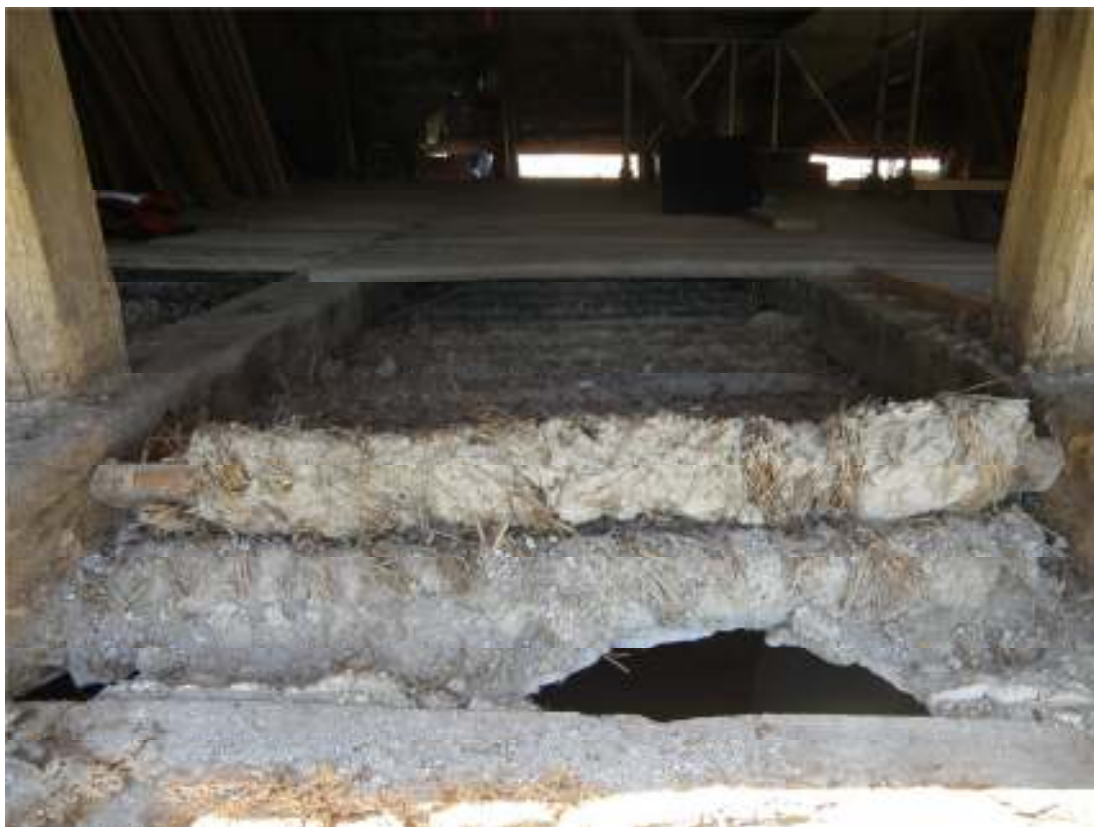
Klibbstakarna.

Efter att murremmen frilagts på södra långsidan – och i samband med att bindbjälkarnas skadebild undersöktes – påträffades ett äldre innertak ovanför den underliggande korridoren. Detta bestod av sk ”klibbstakar”, eller halmdockor klina med lera. Käpparna var på halmen var virad hade en längd av ca 1,1 meter, och de var noga inpassade mellan bindbjälkarna (vilande på ribbor). Konstruktionen och den höga precisionen gav intryck av hög ålderdom och det kan inte uteslutas att klibbstakarna kan härröra från slottets uppförandeperiod, d.v.s. 1500-talet. Men taket kan naturligtvis även vara av senare datum. Det som talar

för en äldre konstruktion är att korridorutrymmet under klibbstakarna aldrig utsatts för någon förändring/ombyggnad.

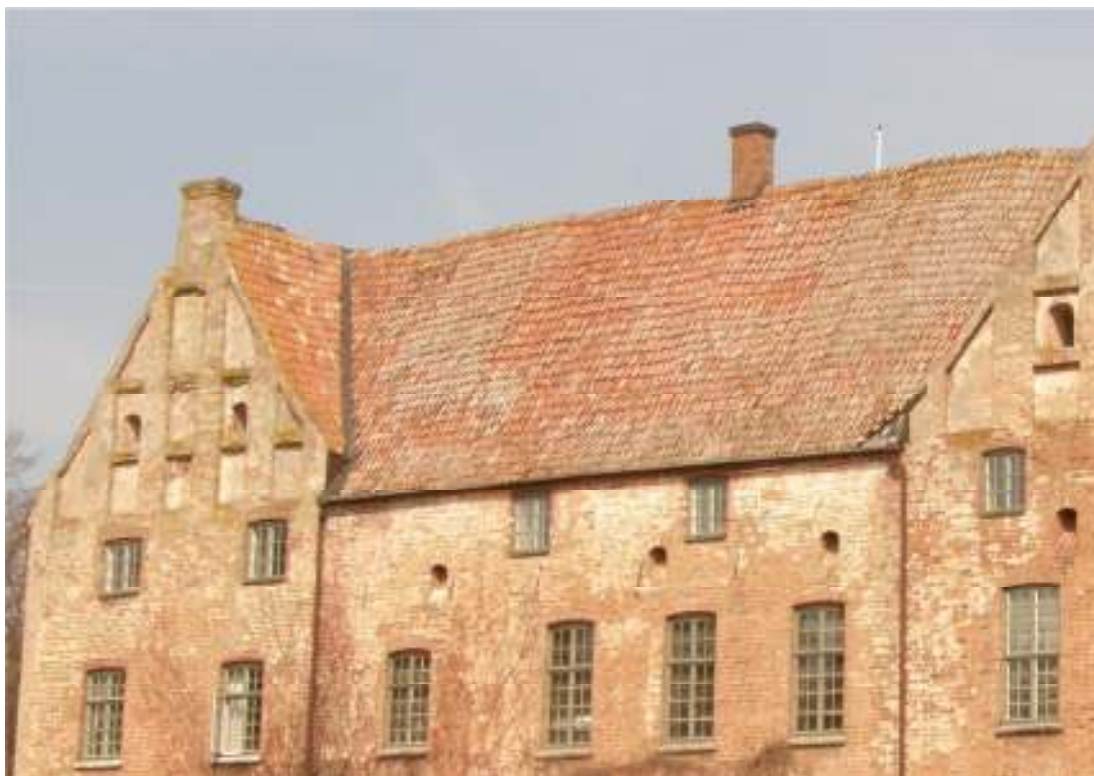
Södra takfallet 2008.

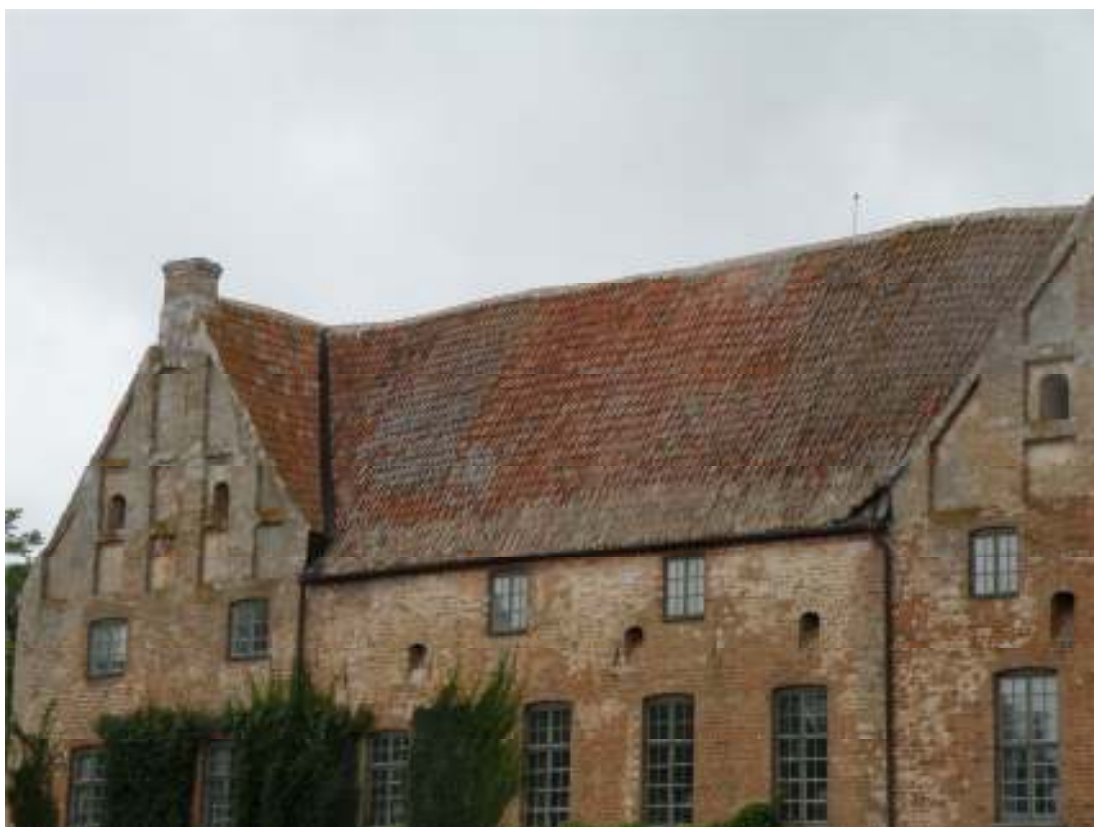
Södra takfallet efter arbetet.

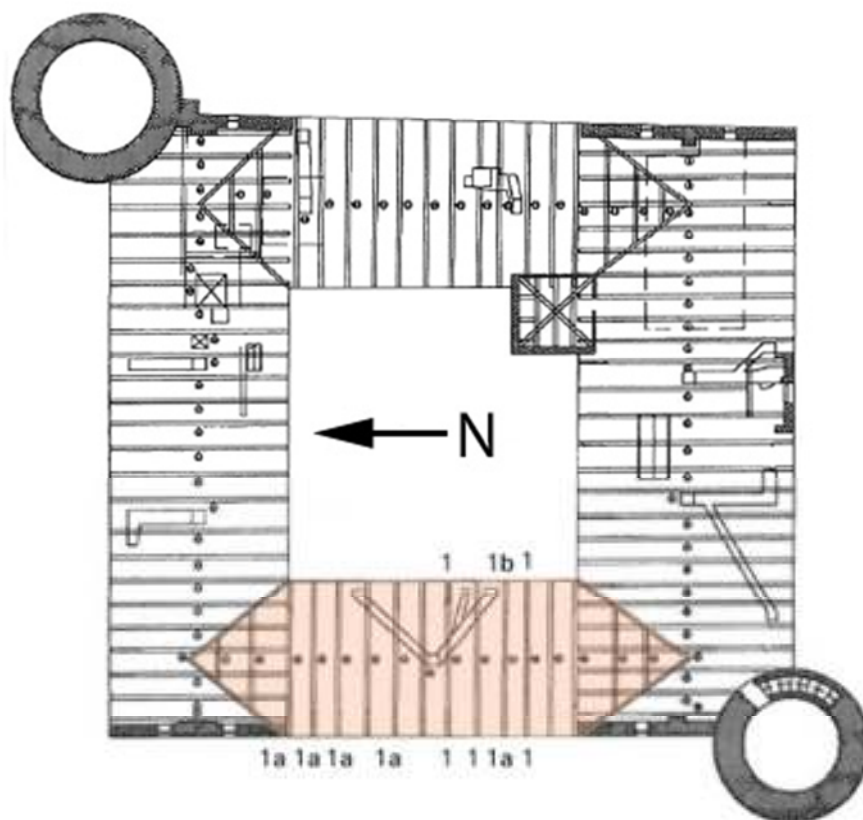
Plan över sparrarnas omfästning i bindbjälkarna. Numren hänvisar till typ av bandjörn enligt skisserna nedan. Ritningar Niclas Hansson, 2013.

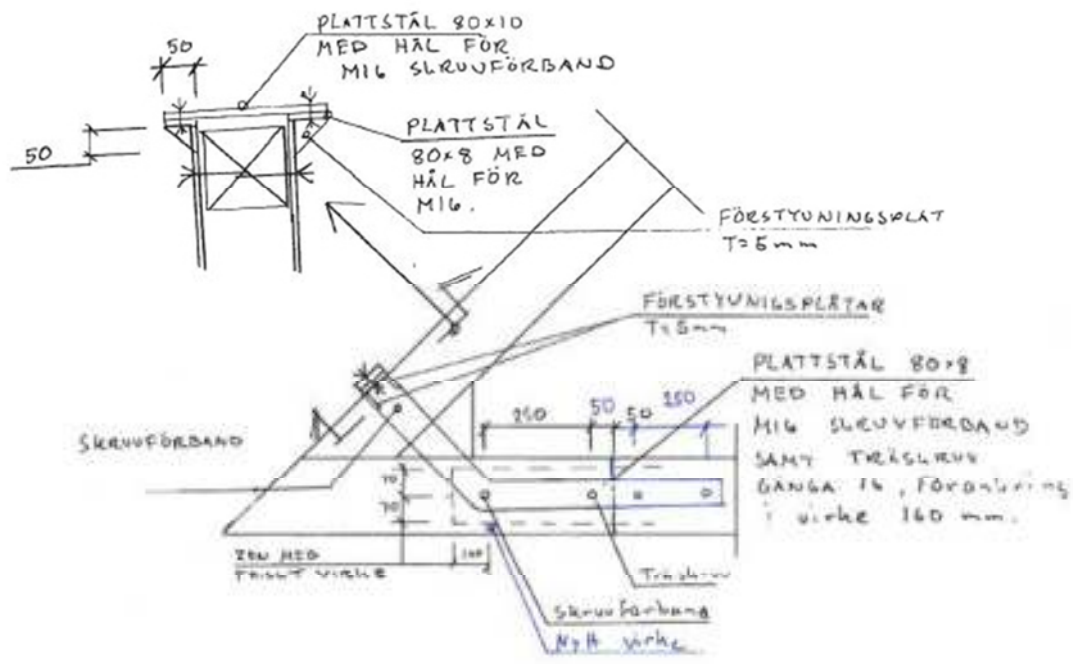
Vinkeljärn 1a.

1b innebär att plattstål monterats på en sida om bjälke i syfte att förhindra glidning.
