# Villa Petterssons tak

Antikvarisk medverkan, 2013

Rapport 2013:26

Antikvarisk medverkan, 2013  
Svalöv, 1357  
Svalövs kommun  
Skåne län

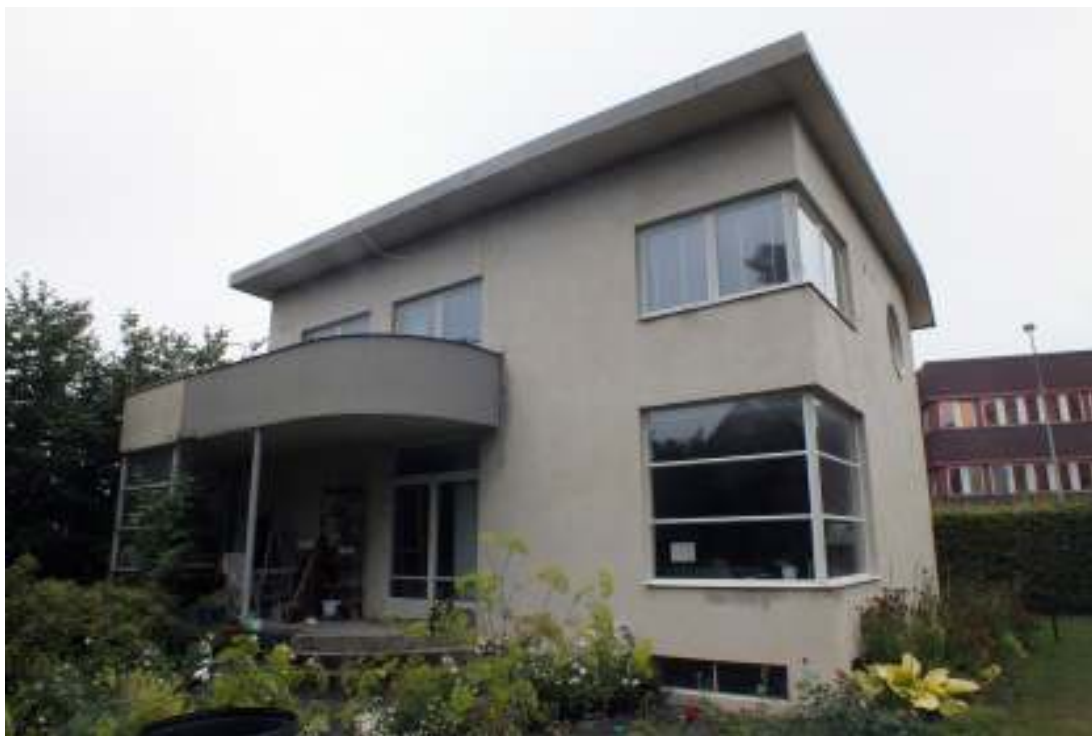
*Villa Pettersson sedd från trädgårdssidan i söder. Bilden är tagen före takomläggningen, augusti 2013.*

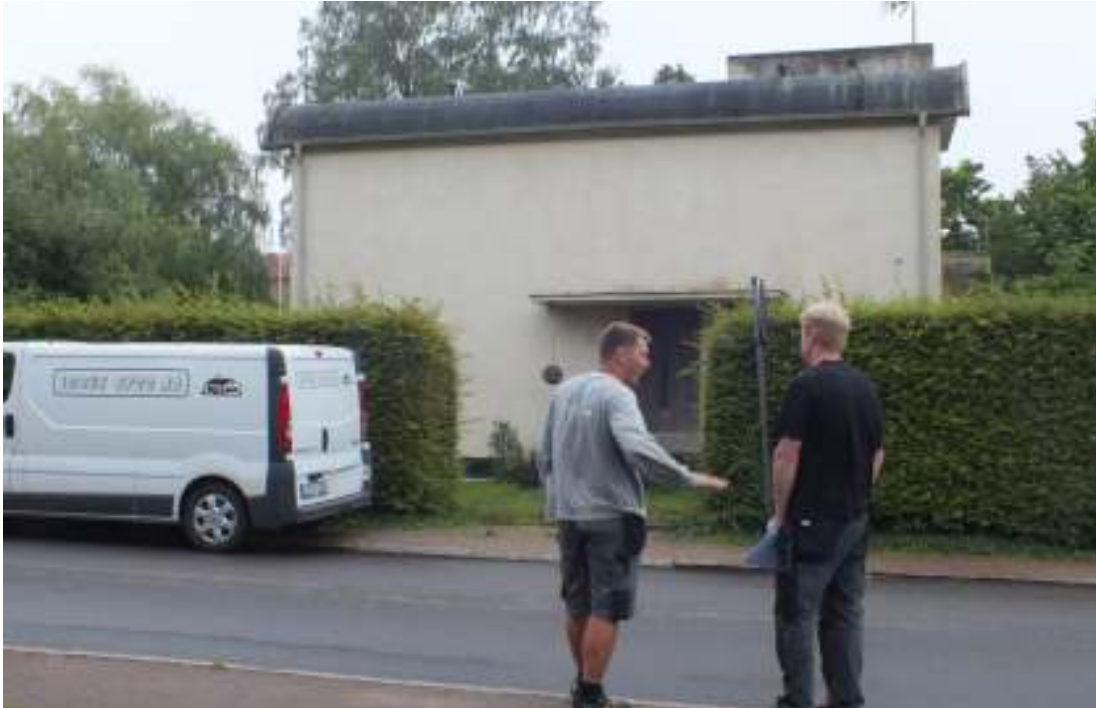
*Villa Petterssons tak sett från norr, före takomläggningen, augusti 2013.*

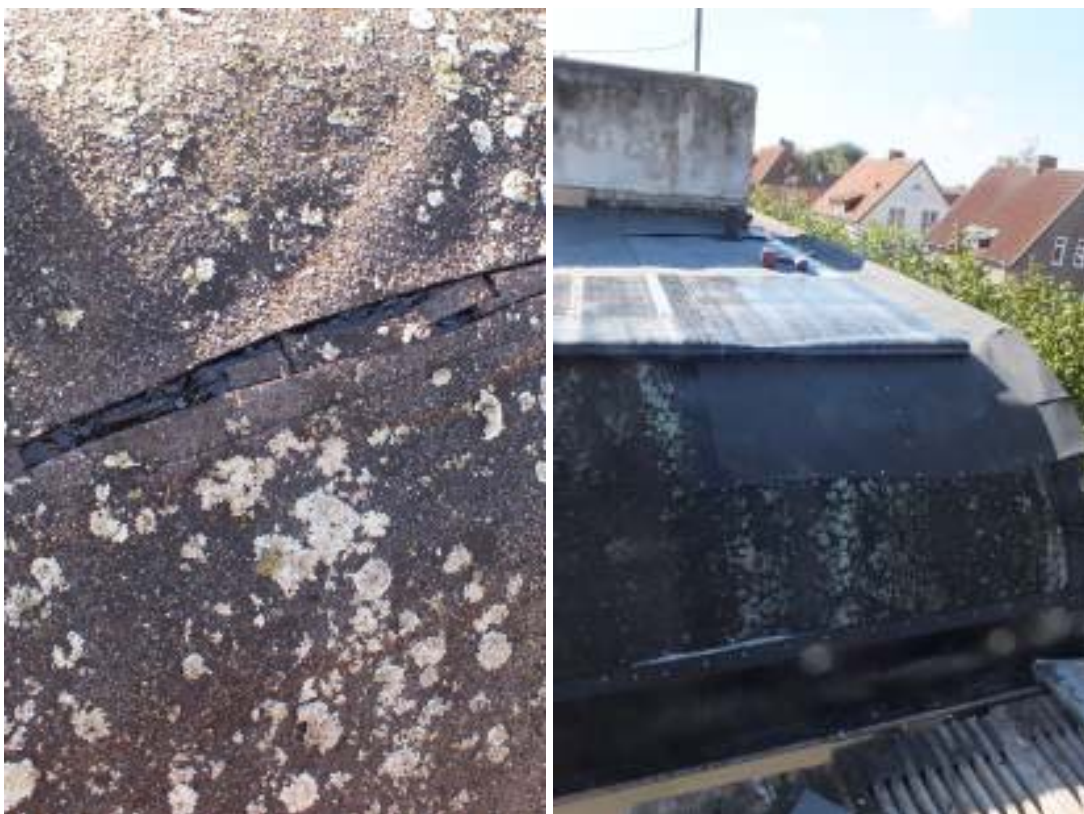
*T.v. ses den senaste papptäckningen med uppskuret hål för undersökning av underliggande papp. Den västra sidan (t.h.) lagades med ny panel och underlagspapp innan den nya pappen lades.*

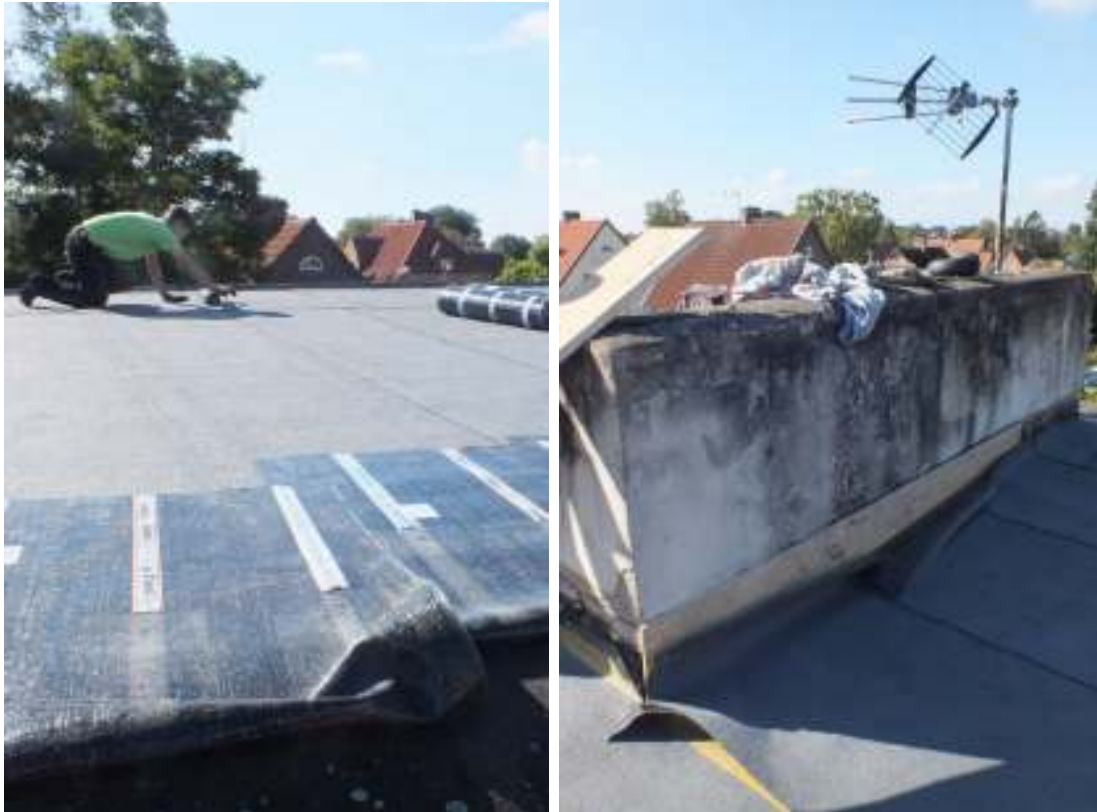
*Täckning med ny papp skärs ut och läggs på plats. Kring skorstenen sattes en ny skiva i plywood upp som plåten fästes i.*

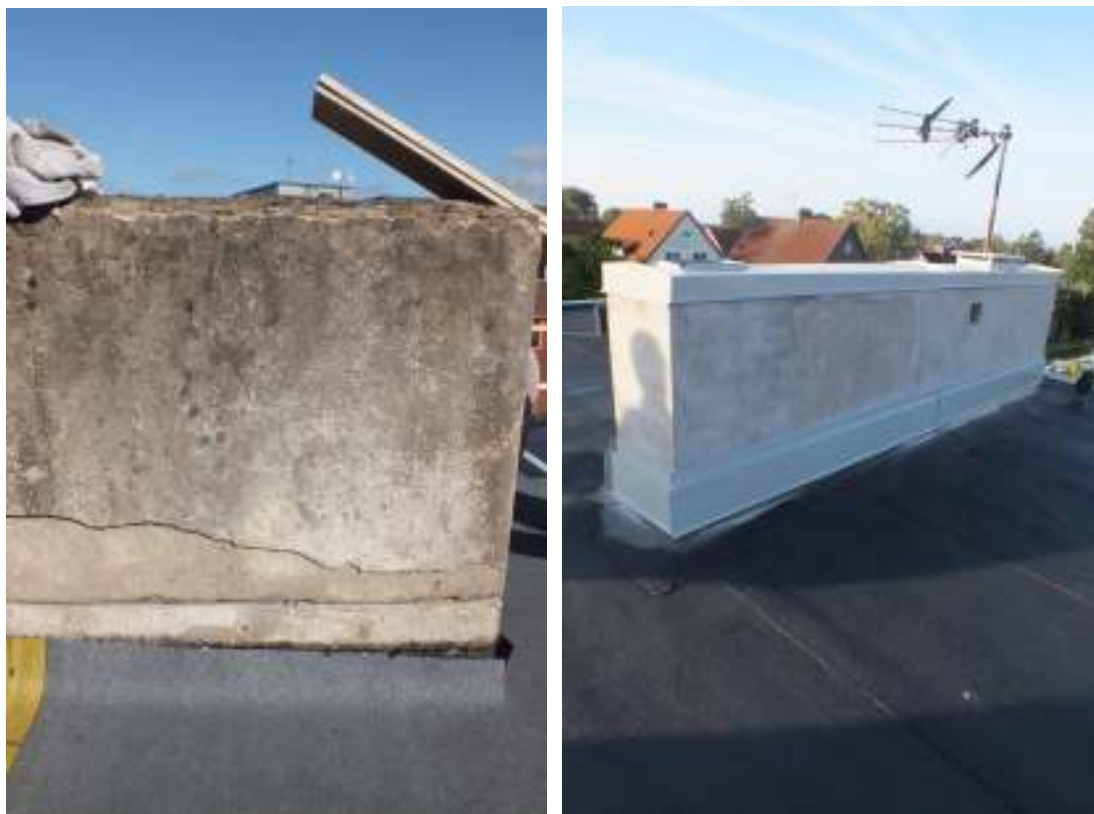
*Skorstenen före (t.v.) och efter (t.h.) putslagning och skoning med ny plåt. Skorstenen fick även en ny avtäckning i plåt i syfte att skydda den från väta.*

Då den gamla skoningen till skorstenen togs bort upptäcktes att den vid något tillfälle, troligtvis vid den senaste taktäckningen, blivit omputsad med ett cementhaltigt bruk. Krönet har även fått en avtäckning med ett liknande bruk. Skorstenen har troligen även varit avfärgad med en ljusgul färg likt resten av fasaden. Nu var skorstenen dock i dåligt skick med putsskador, algpåväxt och smuts.

Skorstenen frilades från lös puts, rengjordes och lagades med *Finjas C-bruk*. Man valde att inte avfärga putsen då skorstenen inte syns så mycket från marken. Målning innebär dessutom mer underhåll i framtiden. Den grå putsade kulören stämmer överens med den nya grå plåten och avviker trots allt inte så mycket från den ljusgula fasaden.

Skorstenen skonades med ny galvad plåt. Plåten är lackerad med *Plannja Hard Coat* pl 30 i grått. Det systemet valdes då det fanns en färg i sortimentet som stämde väl överens med de befintliga grågröna färgen på hängränna och stuprör. Den nya skoningen går upp ytterligare omkring 25 cm och är 5 cm högre än den tidigare. Den nya skoningen har dessutom en avsats för avrinningens skull.

För att komma tillrätta med dålig luft i skostenen och för att skydda skorstenen mot väder och vind gjordes en avtäckning i plåt. Då den öppna spisen sällan eldas och oljepannan är bytt mot fjärrvärme blir skorstenen inte uppvärmd och kan därmed inte heller hållas lika torr som förut. En avtäckning i samma plåt som skoningen gjordes med en fasning på mitten och ett litet platt tak över kökspipan. Ett galler i skydd mot fåglar och fågelbon sattes i den öppna spisens öppning.

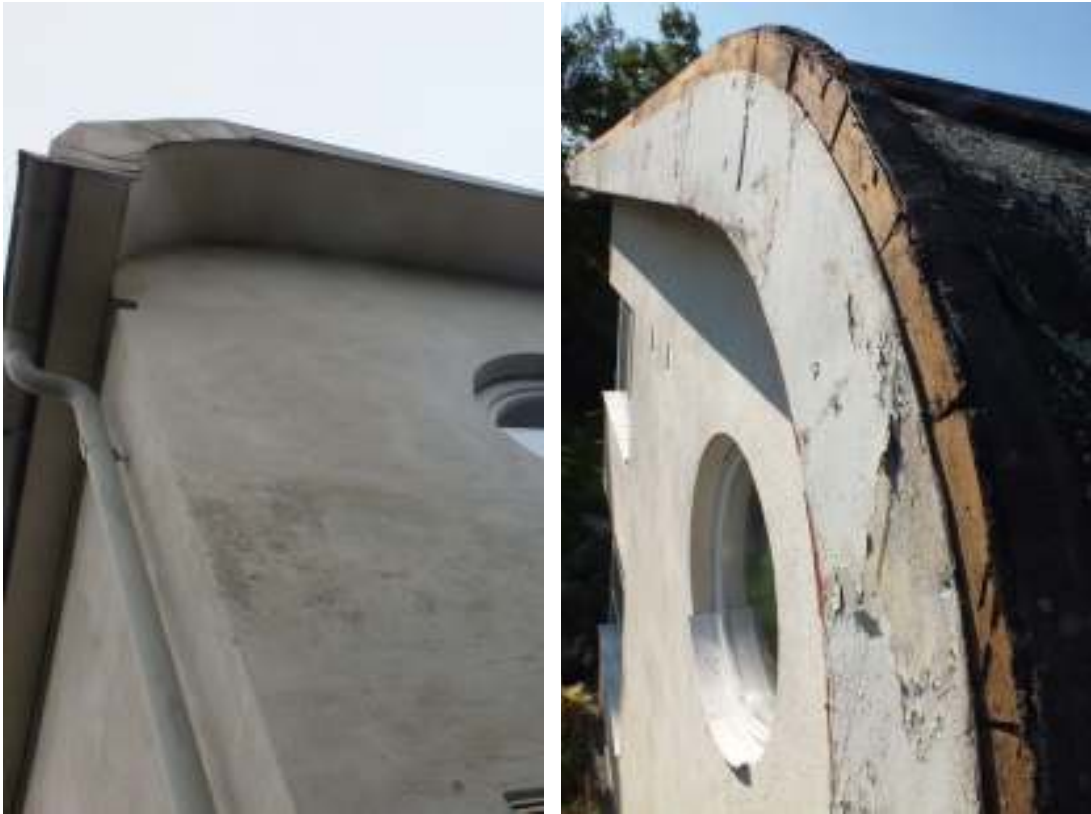
Hängskivorna på västra sidan före renoveringen (t.v.) och på östra sidan efter att den senaste plätens tagits ner (t.h.). Originalplåten hade något nättare proportioner jämfört med idag då en träkil bygger på omkring 5 cm.

Hängskivorna i plåtisol togs ner varmed originalskivorna kunde studeras, se vidare under *Iakttagelser under restaureringen*. De befintliga hängskivorna var monterade ovanpå varandra åt fel håll vid takets rundning. Det innebar att vattnet kunde ta sig in i skarvarna. Den äldsta plåten var däremot utskuren för att passa den rundade takformen. Nya fästplåtar sattes i den äldsta plåtens under- och ovansida. Den nya galvade plåten var utformad med slussfalsar och monterades i fästplåtarna. Plåtarna skruvades fast i ena kortsidan före montering av nästa plåt. Infästningen är således dold vilket minimerar risken för läckage och rostskador. Vid takets rundning monterades en utskuren hängskiva. Den är avtäckt med plåtar som överlappar varandra i samma riktning som avrinningen och med synlig skruv. Även denna plåt är behandlad med *Plannja Hard Coat pl 30* i grått. Som falsolja användes *Abratex 80*.

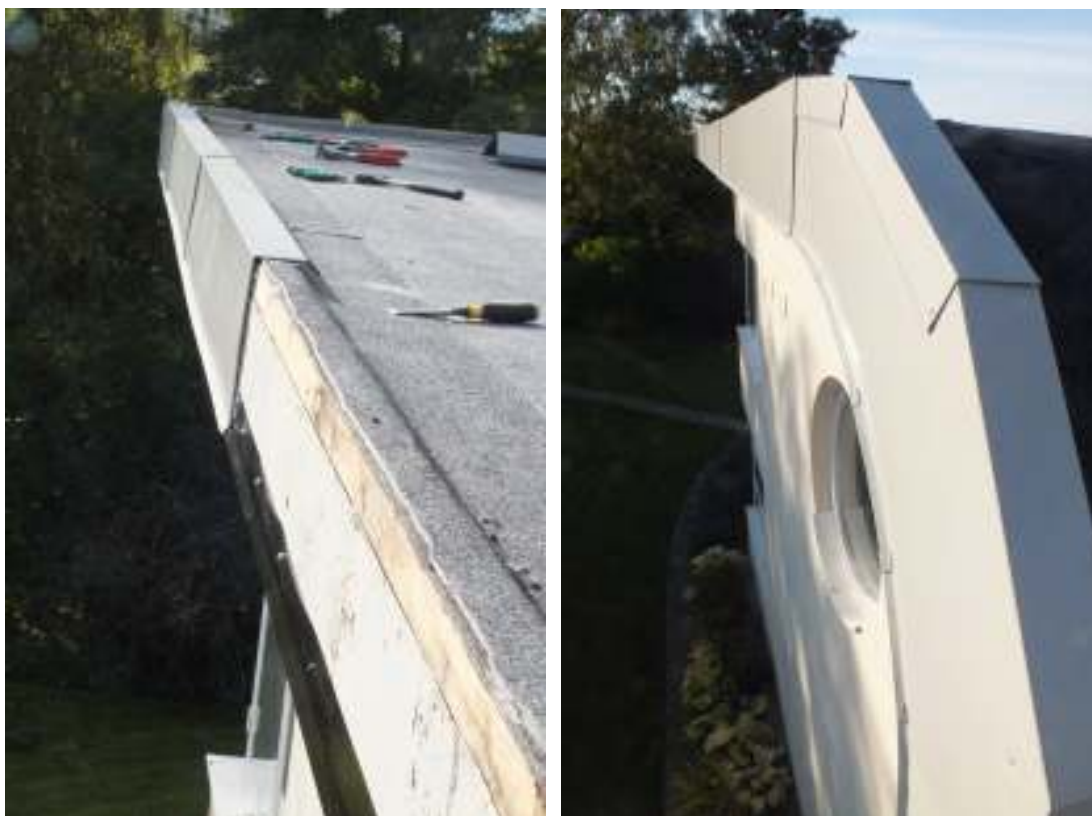
*Plåtningen av hängskivorna utfördes med slussfals där infästningen är dold. Till höger ses takets rundning där man var tvungen att utföra plåtningen i flera delar med synlig infästning.*

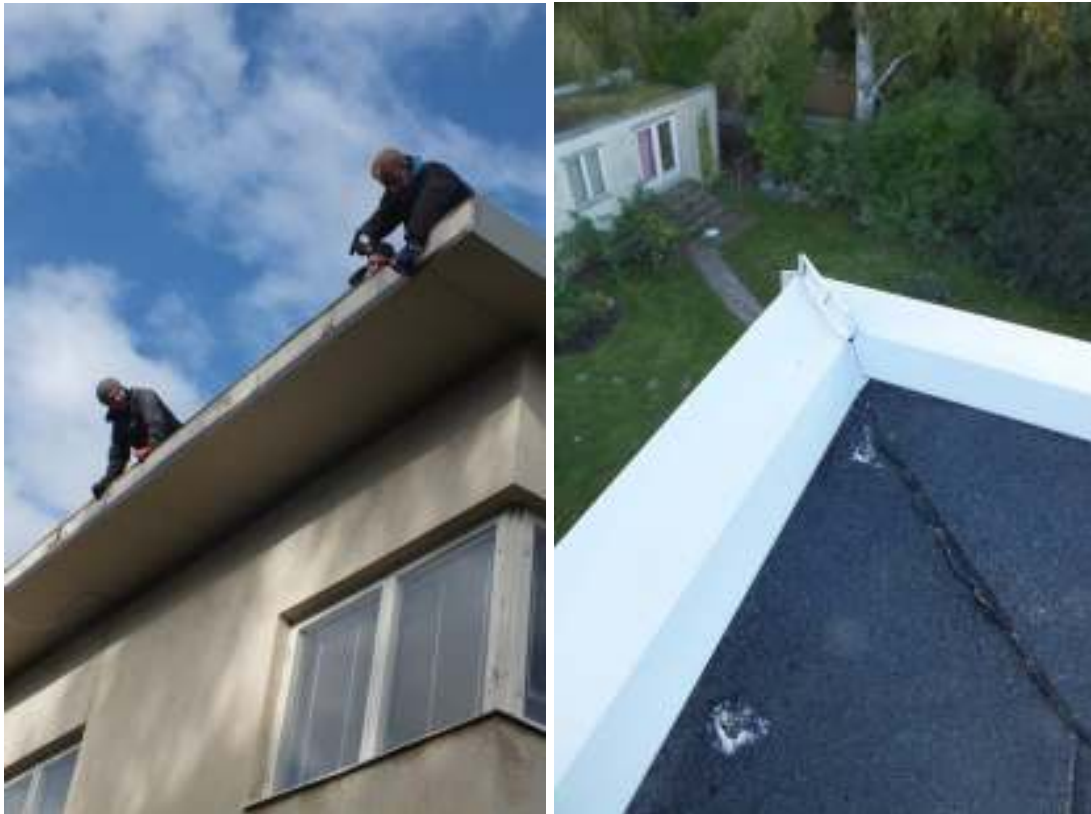
Fästplåtar sätts upp på den södra sidan av taket på den gamla plåtens ovan- och nederkant. Till höger ses det sydöstra hörnet efter att den nya plåten satts på plats.
