Glimmebodagården- vårdåtgärder 2013

Antikvarisk medverkan, 2013

Rapport 2013:31

Antikvarisk medverkan, 2013
Brösarps socken, 1032
Tomelilla kommun
Skåne län

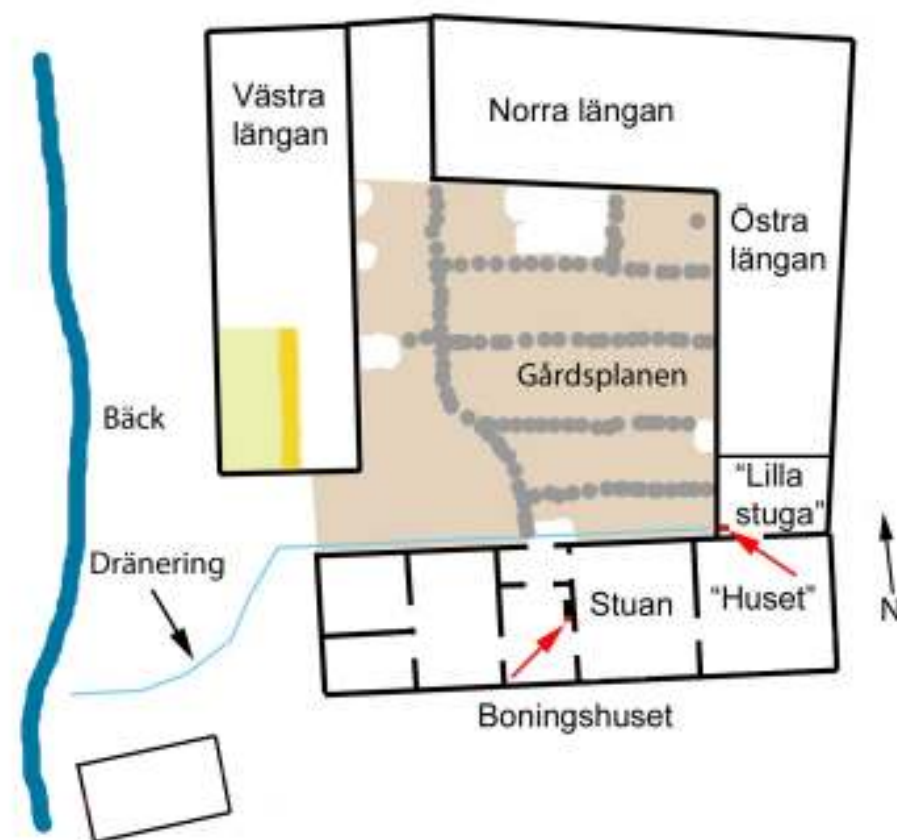
Planskiss över Glimmebodagården med delar av årets arbeten redovisade. På den västra längan syns det omlagda stiet på det västra takfallet. Röda markeringar med tillhörande pilar visar var undersökningar av golven har gjorts.

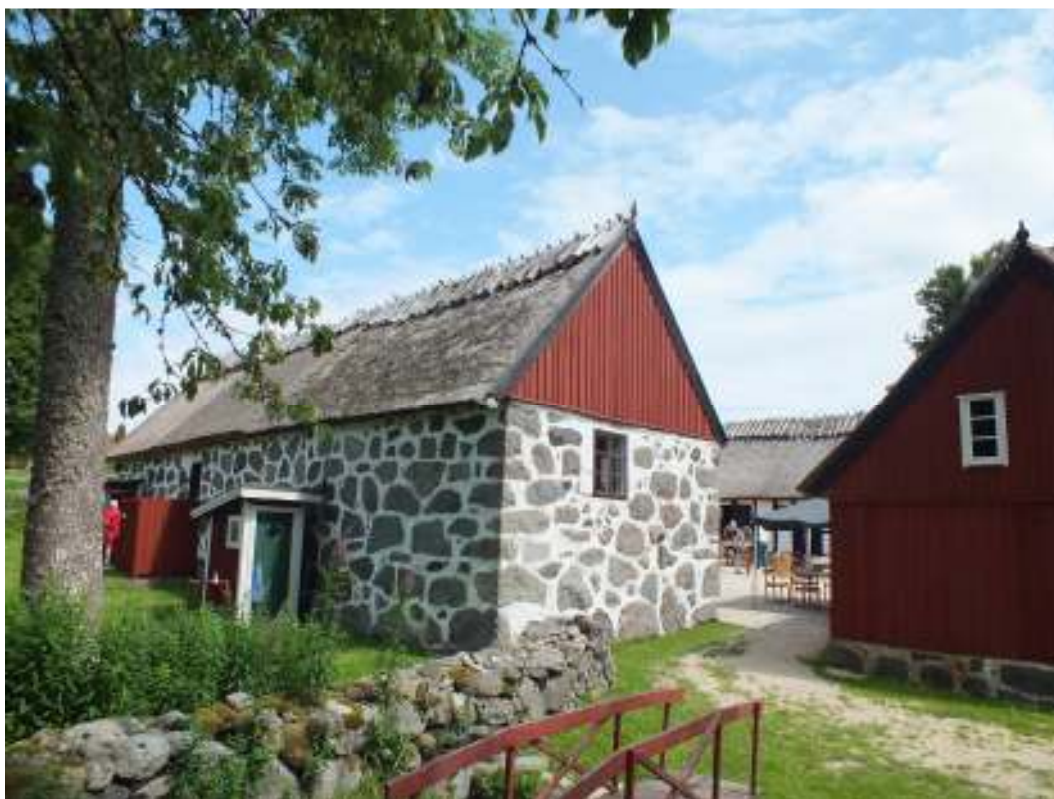
Bilden visar loglängans takfall åt väster. Här syns att taktäckningen har nöts ned så att rafterna ligger i ytan.

Två stin på loglängans västra takfall var sedan tidigare omlagda och ett parti åt söder återstod. Här var befintlig strätäckning av vass. Takmaterialet var tunt och slitet. På stora partier var järnrafterna synliga, sammantaget fanns det många småskador. Ryggningen var kraftigt nedsunken och ett stort antal ryggträn var rötskadade. Läkten utgjordes av obarkade granslanor, flera av dessa satt löst och en var brusten. Tre av snedstyvorna var i dåligt skick.

Albo härads hembygdsförening har fått ett treårigt beslut för fortsatt omtäckning av taken på Glimmebodagården. I år har det sista partiet av loglängans västra takfall lagts om med halm. Till i stort sett hela stiet har hembygdsföreningens egen-

Läkten var i stort sett i bra skick. Fem läkt har förstärkts genom att infästningen kompletterats med blanka spik. Fem läkt förstärktes genom att en kort stödbit placerades invid befintlig läkt där denna var som svagast, till exempel där läkten var skarvad. Ett av läkten var bruten och en ny granslana har fästs intill den befintliga. Tre snedsträvor var brustna. Nya granslanor har fästs invid de befintliga med blanka spik. De nya slanorna är obarkade och endast skradda utmed två sidor. De befintliga granslanorna sitter kvar.

Befintliga ryggaträn var i dålig kondition. De var kraftigt avsmalnande upp till och hade överdimensionerade borrarade hål för dymlingarna. Detta tillsammans med en stor andel splintved har gjort att ryggaträna ruttnat och tjänat ut snabbare. I samband med omtäckningen fick tio par ersättas. De nya är av kvartskluven ek sammanfogade med dymlingar av hassel. Solbrädor och vindskivor var i ett bra skick och lämnades utan åtgärd.

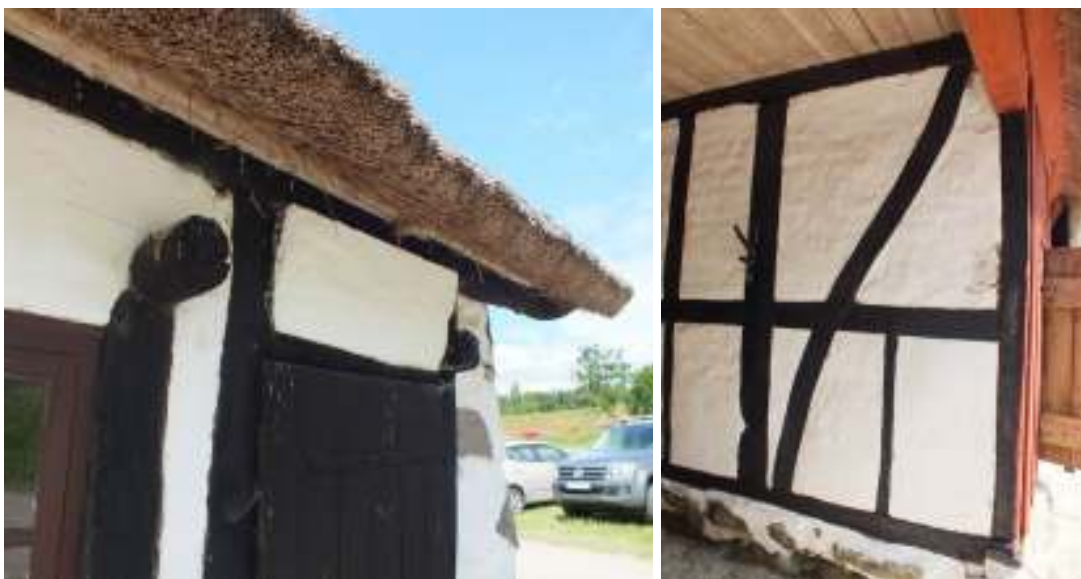
På bilden till vänster ses facket som åtgärdats på den östra längan, notera att det lutar kraftigt utåt. Till höger visas exempel på mindre putslagningar som har utförts, i detta fall i portgången på norra längan.

Mest omfattande var skadebilden på den östra längan där ett fack ovan dörr till stallet, placerad längst åt norr, lossnat och lutade utåt. Facket var murat med håls-ten och cement. I övrigt fanns mindre omfattande skador spridda över norra längans västra fasad, boningshusets och östra längans gårdsfasader samt östra längans västra fasad.

Den största insatsen gjordes på den östra längans östra fasad där ett helt fack plockades ned och murades om. Befintligt fack, som var murat av hålstén och cement, togs ned och därefter murades facket om med lersten och lerbruk. Murning och den påföljande putsningen gjordes utan avbrott och ett omkring 1,5 cm tjockt lager puts påfördes.

Lagningar av skadad puts har gjorts utmed gårdssidan på boningslänga och östra längan samt på östra längans västra gavel, portsidan. Skadorna knackades upp och fylldes därefter ut med ett påslag av lera. Leran kastades på med händerna för att därefter jämnas till med händer, alternativt slättan. Slev användes inte. Leran fick därefter torka tills ytan hade en läderliknande konstistens/utseende. Då bearbetades ytan med en lerslätta i trä. Denna pressades hårt mot lerytan för att täta sprickbildning och trycka ut eventuell inestängd luft. Det är inte ovanligt att bearbetning med slättan behöver göras vid två tillfällen. Ytan vittas omgående efter slättningen varför den inte behöver förvattnas. Nyputsade ytor ges tre strykningar medan underhållsstrykningar av redan vittade lerbäck utförs med en strykning. Enligt hantverkarens antagande förenas vittningen bättre kemiskt med lera om den stryks på när lera inte torkat helt.

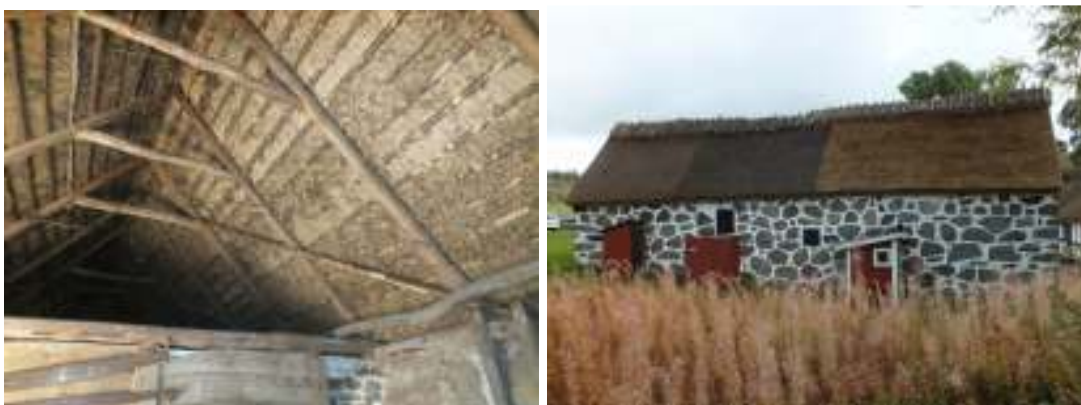
Bilderna visar ny monterad snedstyva följt av bild på takfallet åt väster efter avslutade arbeten.

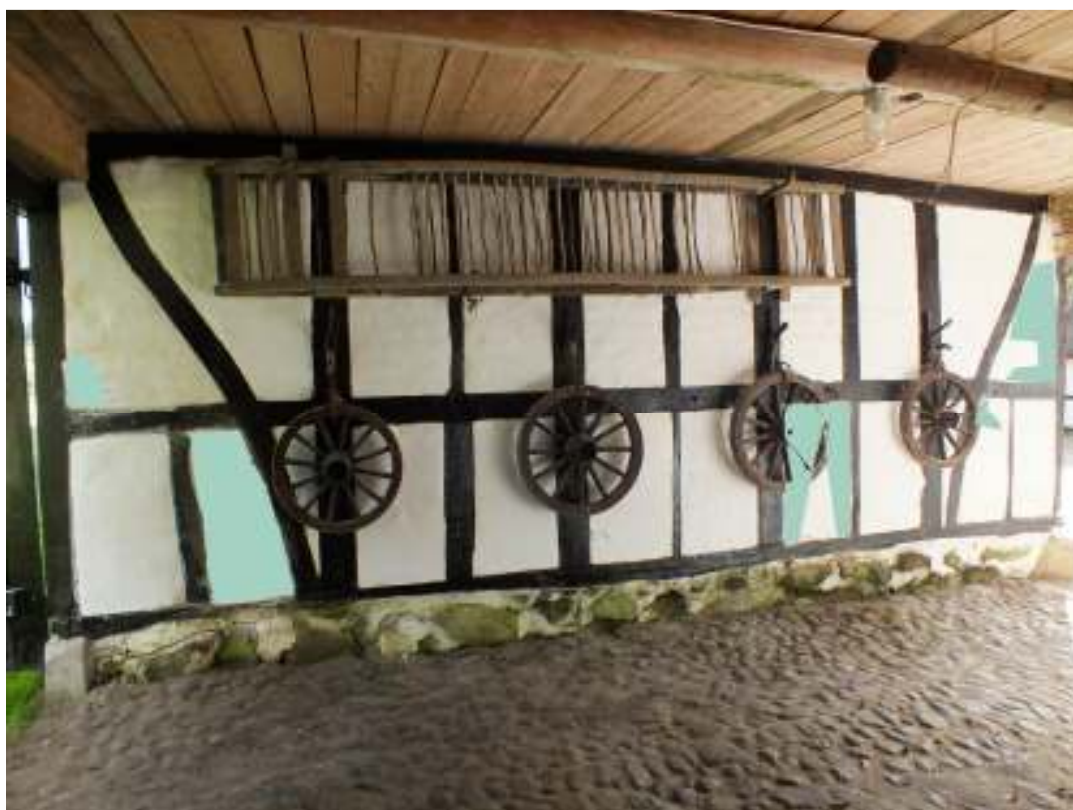
Bilden visar den norra längans västra fasad mot portgenomgången. Färgmarkeringarna visar var mindre omfattande lagningar med ytputs har gjorts.

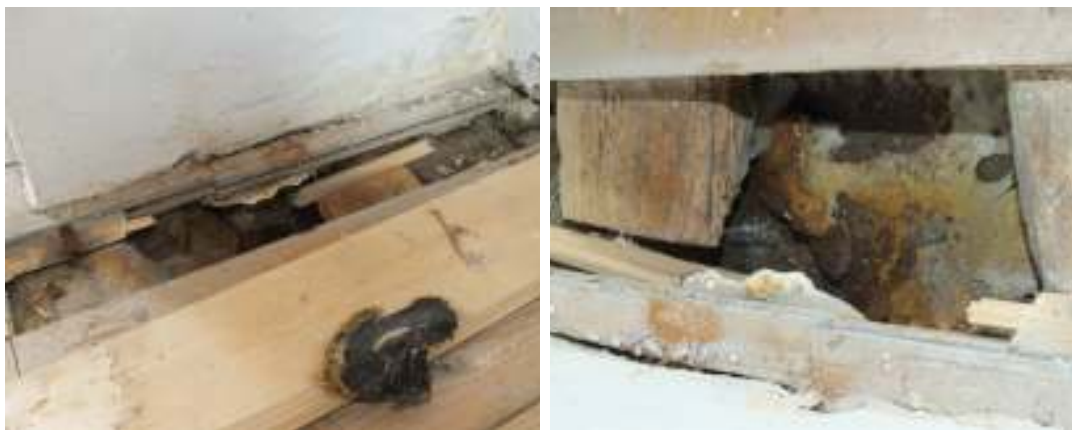
Ytterligare ett golv har undersökts, i rummet direkt väster om stuan. Här upptäcktes ett kanelliknande pulver där golvet anslöt murstocken. Golvbrädan närmast murstocken sågades av och lyftes upp. Härunder fanns en svampkropp som växte över både golvbräder och fyllningen i grunden. Ett prov på svampen togs och skickades på analys. Analysen visade att det var en mindre aggressiv form av rötsvamp och inte den så kallade äkta hussvampen. Vidare undersökningar kommer att göras under 2014 för att reda ut rötskadornas omfattning och sammanställa ett åtgärdsförslag.

Bilderna visar rötsvampen som hittades i anslutning till murstocken inne i det utrymme där bakugnen tidigare fanns, beläget direkt söder om entrén.
