Gräsma kvarn

Vård- och underhållsplan, 2013

Rapport 2013:33

Vård- och underhållsplan, 2013
Huaröd sockan, 1061
Kristianstad kommun
Skåne län

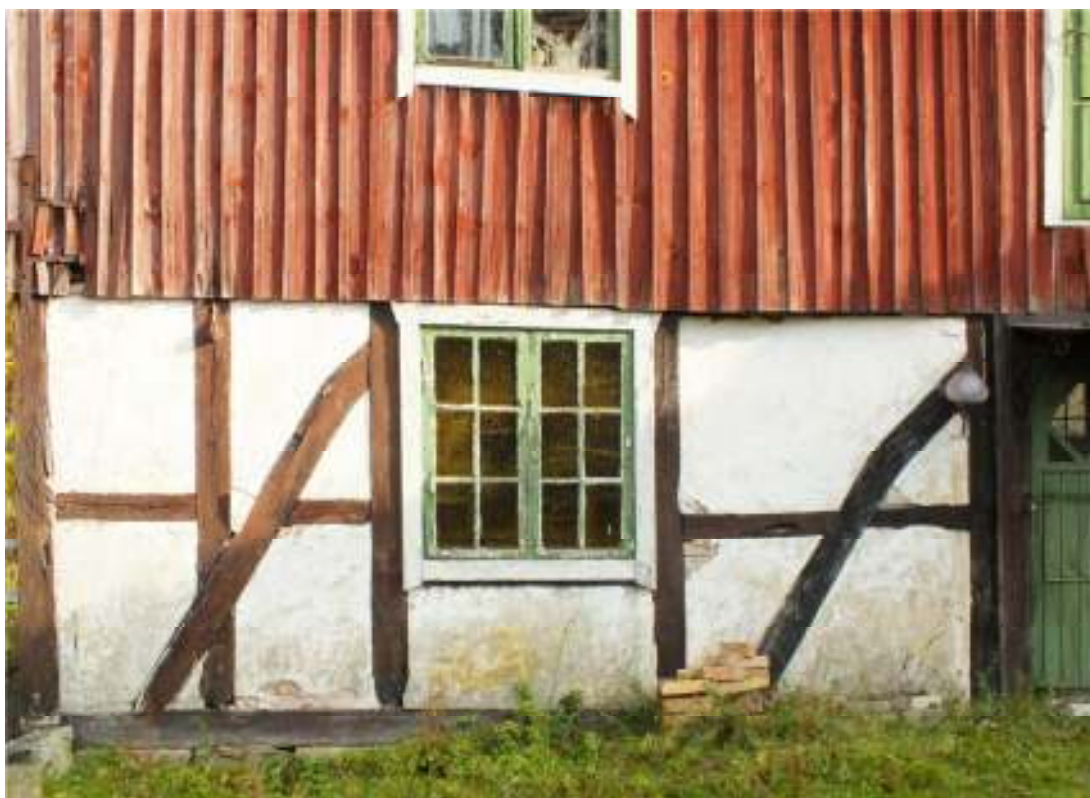
Fig. 3. Kvarnen. Parti av timran som är i behov av mer omfattande reparation.

Fotträet och korsvirket på västra sidan, norra delen, är instabilt (bågnar inåt). Dessutom är stolparnas tappar förbrukade. Skadan har uppkommit antingen på grund av sättningar eller efter att fotträet blivit bytt på ett icke fackmannamässigt vis. Fotträet vid detta parti, samt den angränsade delen på norra gaveln, är band-

sågat, medan övriga timran är bilad. De putsade fackfyllningarna, som består av bränt, blekgult tegel murat med lerbruk, är i dåligt skick i anslutning till timmerskadan. I övrigt befins övriga timran inkl. fackfyllningar vara i gott skick. Mindre putsbortfall finns dock partiellt i anslutningen mellan trä-puts/tegel. Det bör nämnas att samtliga fackfyllningar har blivit putsade med cementputs vid ett och samma tillfälle (bruket har en fraktion på 1–3 mm). Under den homogena cementen, vid de ställen bakomliggande tegel är synligt genom putsbortfall, finns rester efter kalkbruksfogar. Detta innebär att byggnaden från början – åtminstone bottenvåningen – stått tegelren. Efter att fyllningarna putsats har de avfärgats i en blek ockraliknande kulör, vilket innebär att det inte skedde någon större visuell förändring i förhållande till det blekgula teglet (i ett senare skede har samtliga fackfyllningar strukits vita). Ett rimligt antagande är att putsningen skett i samband med konverteringen till turbindrift, eller snart därefter.

- Fotträet på vid västra fasaden ersätts och ovalsittande timra justeras ut, i liv med övriga fasaden. Eventuellt kan stolparna behöva skarvas i nederdelen. I samband med arbetet behöver troligtvis de nedre fackfyllningarna ommuras. Arbetet är av den art att en auktoriserad timmerman bör anlitas. För att utröna den fullständiga skadebilden bör fasadpanelen partiellt tas bort/böjas ut så att okulär besiktning av ovanliggande parti kan genomföras. Fig. 8, nr 4.

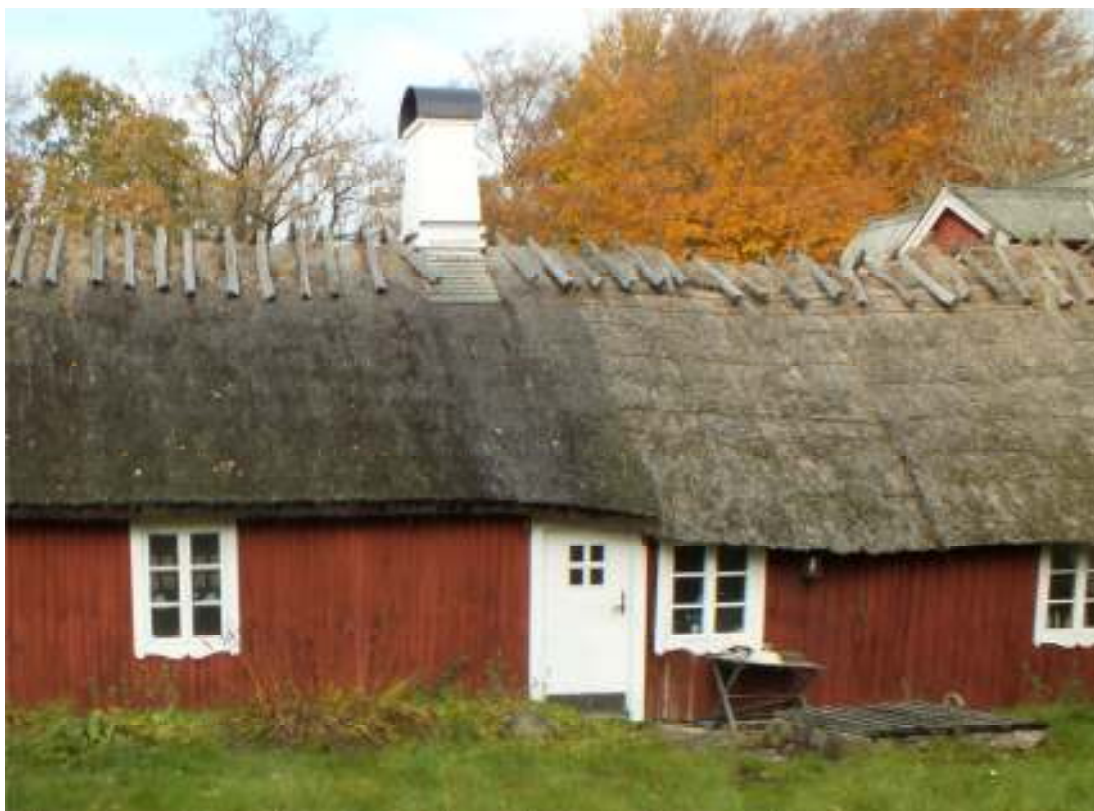
Fig. 4. Boningshuset. Förbrukade stin på södra takfallets östra del.

Taket är stråtäkt på traditionellt vis. Rafterna utgörs av kamjärn (på åtminstone södra takfallets östra parti) och ryggräna är av parvis ihopsatt ekträ (kvartskluven). På södra takfallet befinns tre stin, längst åt öster, vara förbrukade. På norra takfallet finns partiellt med vedartad vegetation och mosspåväxt. Under västra skorstenen finns ett läckage, som bildats genom erosion i stråmaterialet. Skadan är pågående och av akut art eftersom vatten läcker in i byggnaden, på vinden samt rinner ut på norra fasaden.

- Ett sti på norra takfallet, i anslutning till den västra skorstenen, måste om-
täckas, alt. repareras. Åtgärden bör ske under 2013. Läckaget är pågående
och tämligen omfattande. Stora invändiga skador är att vänta på både vin-
den och i innertaket. Nytt takmaterial bör vara halm, som binds med rost-
fri järntråd. Om befintliga rafter av kamjärn befins vara i funktionsdug-
ligt skick kan dessa återanvändas. Alternativt används nya rafter av oskalad
hassel eller nytt rundjärn/kamjärn. Under arbetet bör underliggande läkter
noga undersökas och vid behov bytas. Ryggning utförs med löspressad
råghalm. Ryggträna återanvänds och omfästs i varandra vid behov i utfö-
rande likt befintligt. Vid komplettering av ryggträn ska nytt material vara
av kvartskluven ek. Då detta sti ligger i anslutning till en skorsten ska vat-
tenavrinningsbrädorna nogt avpassas och den tekniska funktionen ska sä-
kerställas. Fig. 8, nr 7.

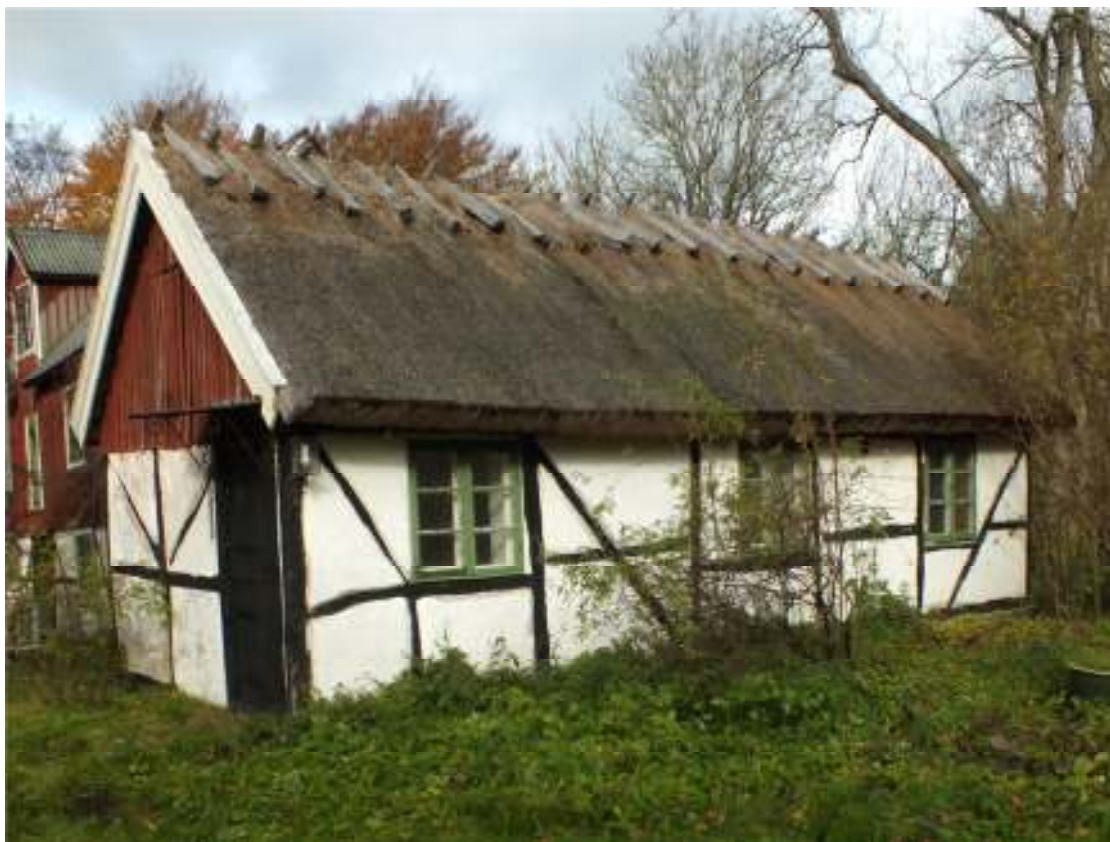
Fig. 5. Svinhuset. Den bitre hörnstolpen inkl. södra fotträet förbrukade.

Fotträet, som är förbrukat längs södra långsidan, befinns i övrigt vara i bra skick. Timran av ek är sliten men i nöjaktigt skick – bortsett från sydvästra hörnstolpen som behöver bytas och en rötskadad lösholt under fönstret på östra gaveln. Fackfyllningarna utgörs troligtvis av bränt tegel, bortsett från partiet på södra långsidan, vilka är fyllda med modernt blockmaterial. Fackfyllningarna är putsade med cement och kc-bruk samt vitmålade.

- Lösa panelrädor och locklister omfästs med blankspik.
- Sydvästra hörnstolpen, södra fotträet och lösholten under fönstret på östra gaveln byts. Även om arbetet är av den art att en auktoriserad timmerman bör anlitas, är det inte omöjligt att med lite fingerfärdighet själv byta delarna. Fig. 8, nr 11.
- Linryggningen bör ersättas med löspressad råghalm.

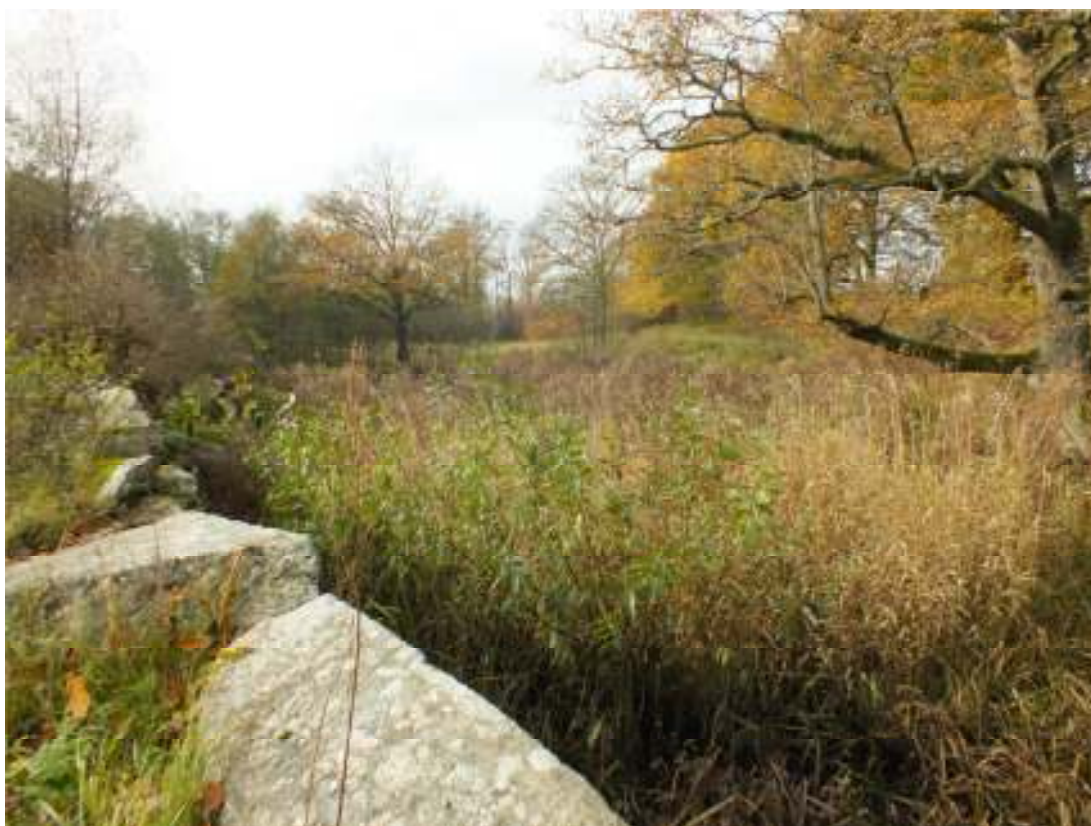
Tvättplattan/klappbryggan i anslutning till kvarndammen utgör en betydelsefull del av kvarnmiljön (fig. 8, nr 12). Den användes gemensamt av boende i närområdet, företrädesvis av kvinnor. Tvättplattan som är av tuktad natursten mäter omkring 2x5 meter. Tvättplattan nås via en trappa, även den av tuktad natursten. I dagsläget är plattan till stora delar övervuxen av grönska och stenarna delvis täckta av förmultnade växtdelar. På samma sätt är även stora delar av kvarndammen också igenväxt.

Fig. 6. Vy över kvarndammen, uppströms. Tvättplattan/klappbryggan finns nedanför stenkanten.

- Rensa bort växter liksom jordlager på tvättplattan/klappbryggan och trappan.

- Årlig översikt av tvättplattan/klappbryggan och trappan. Därtill rensning av kvarndammen samt området runt dammen.

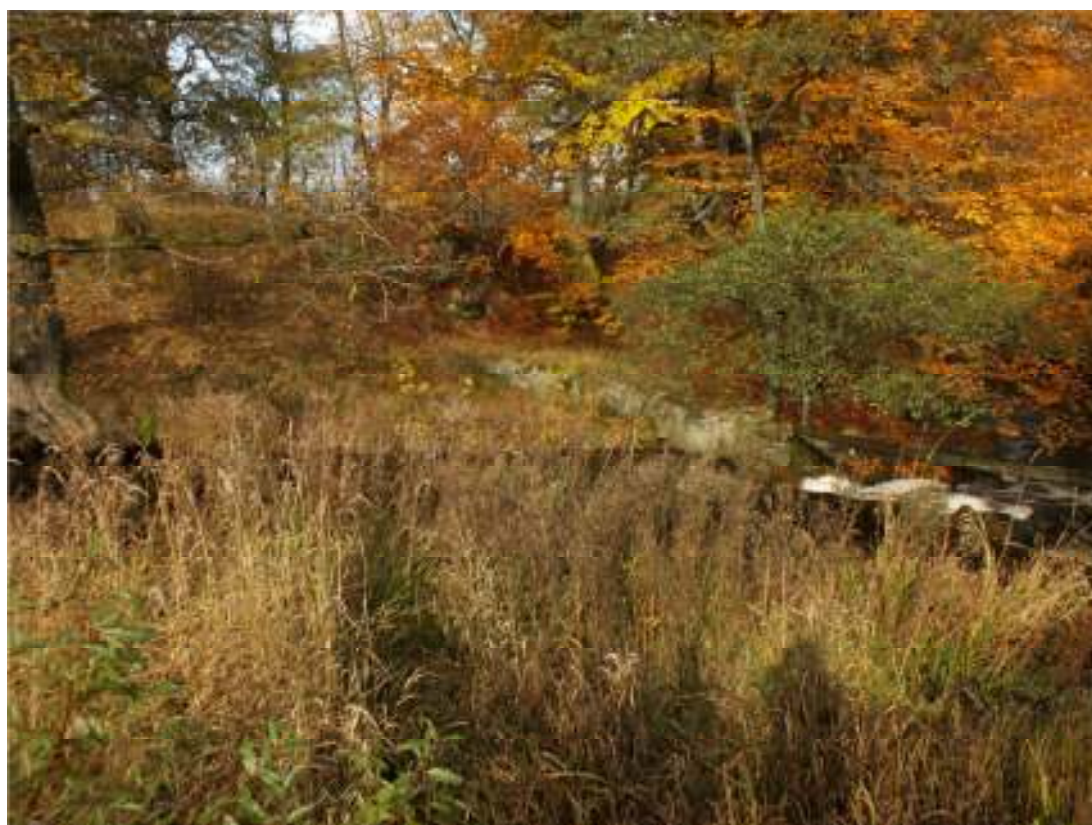
Gräsma kvarn ligger vid Söndreåns södra sida. För att möjliggöra passage till den norra sidan har det i höjd med kvarnen tidigare funnits en enkel gångbro (fig. 8, nr 13). Bron är nedmonterad och delar av den finns bevarade på kvarntomten. Området på andra sidan ån utgörs av lövskog, företrädes ek och bok. Bortom skogspartiet finns odlad åkermark. Eftersom det tidigare har funnits en förbindelse över ån skulle en bro främja levandegörandet av kvarnmiljön. Delarna som tillvaratogs vid nedmonteringen är i dåligt skick men kan användas som förlagor vid en rekonstruktion av gångbron.

Laxtrappan av gjuten betong tillkom under 1980-talet med syfte att möjliggöra ett sportfiske av lax genom att hjälpa laxen att ta sig förbi tidigare vandringshinder uppströms Söndreå. Laxtrappans tekniska status är god men det är viktigt att se till så att träd och annan vegetation inte stoppar upp vattenflödet.

Fig. 7. *Vy mot broplatsen och laxtrappan.*

- Rena bort eventuella hinder i laxtrappan, exempelvis grenar. Se till så att brodelarna inte skadas eller försvinner.

- Återuppför bron på enklaste vis, med bevarade delar som förebild.

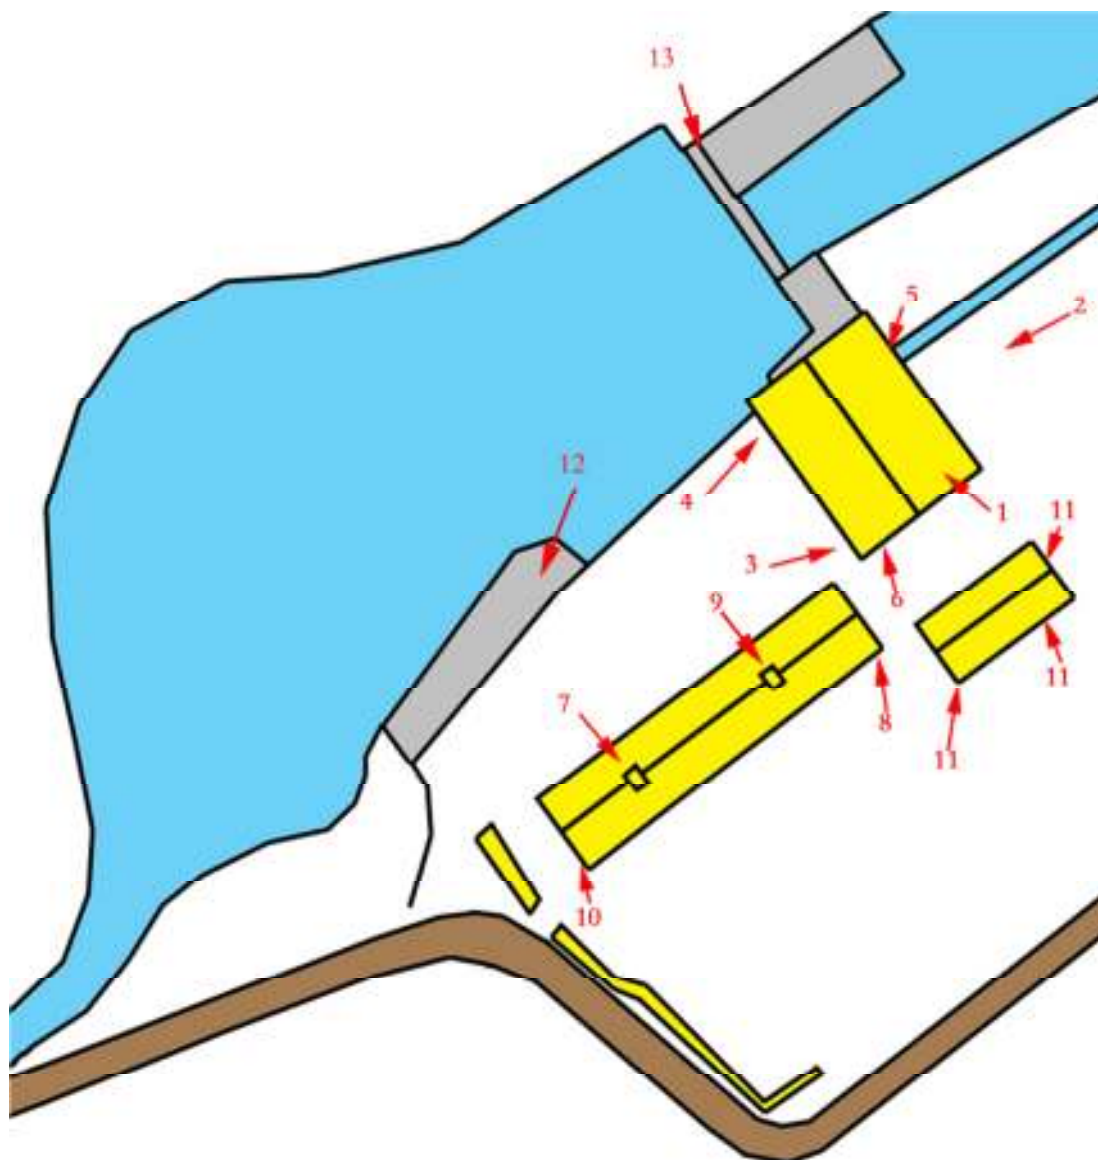
Fig. 8. Pilarna markerar plats för skador/åtgärdsbehov, vilka beskrivs i den löpande texten ovan.

- Montera på enklaste vis ett stöd under källarens spruckna takbjälke. Om stöttan är av trä bör nedre änden fuktskyddas med t.ex. takpapp. Fig. 8, nr 1.
- Det tätbevuxna markpartiet omedelbart öster om kvarnbyggnaden binder mycket fukt, varför en omfattande röjning skulle främja byggnaden. Fig. 8, nr 2.
- Marknivån i anslutning till stenfoten nivelleras med 15–20 cm. Därtill måste vattenavrinning mot dammen säkerställas. Rekommendera uppsättning av hängrännor och stuprör i galvaniserad plåt. Skarpa vinklar. Fig. 8, nr 3.

- Lösa panelbrädor/locklister fästs med blanka trådspik – på så sätt återfår fasaden snabbt patina genom att spikskallarna börjar rosta. Rötskadade panelbrädor på östra långsidan skarvas alt. byts mot likvärdigt material (sågad panel) och fästs med blanka spik (fig. 8, nr 5). Vattbrädor kontrolleras, byts eventuellt ut beroende på skadebild. Fasaderna ommålas med faluröd slamfärg, förslagsvis den mörka varianten. Vid fasadarbeten är det viktigt att bevara isolatorn som sitter på södra gavelröstet (fig. 8, nr 6).

- Vattbrädorna på östra sidan byts mot nya av sågad eller hyvlad fur. Vind-
skivorna undersöks och byts vid behov. Både vattbrädor och vindskivor
målas med vit linoljefärg i tre strykningar. Fig. 8, nr 8.
