# Riseberga kyrka – yttre renovering

Antikvarisk medverkan 2013

Rapport 2013:36

Antikvarisk medverkan 2013  
Riseberga socken, 1108  
Klippans kommun  
Skåne län

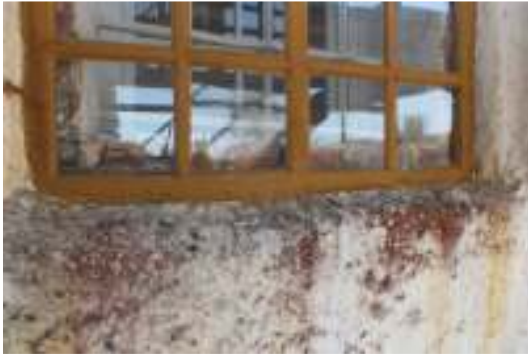
På tornet fanns en del alger och påväxt. Putsen var i övrigt i gott skick. Bilden till vänster visar tornets nedre västra fönster som saknade droppbleck i bottenstycket. Den högra bilden visar tornets södra fönster där gångjärn saknades i den öppningsbara bågen.

monterades droppbleck för att skydda fönsterbågen från inträngande vatten. Vid södra fönstret monterades också fönsterbleck i karmbottens anslutning till putsen. Vid västra tornfönstret (till sakristian) saknades fönsterbleck. Då detta fönster uppvisade skador från inträngande vatten beslöts att montera bleck på samma sätt som till övriga kyrkfönster. Fönstren målades med linoljefärg enligt befintlig färgsättning, i guldockra. Invändigt mellan fönsterbågarna skrapades och målades också karmbottenstycket i ytterfönstret i vit kulör då detta var skadat av kondensvatten.

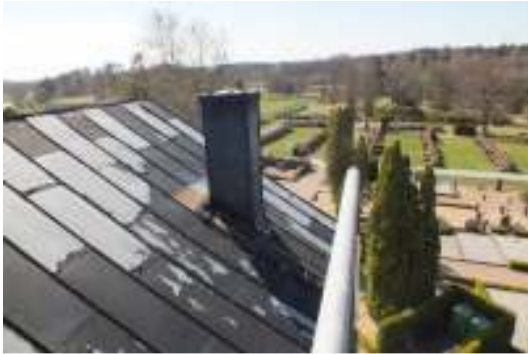
Till vänster: Yttertak på södra korsarmen före renovering. Till höger: Torntaket före renoveringen. Krönkorsets zinktäckning är från föregående renovering 1999. Ventilationsöppningar syns upptill på tornbuven.

Yttertaket till lågdelarna revs liksom underlagspappen. Takpanelen som var fäst med en spik per upplag och takbräda kompletterades med rostfri skruv och fästbleck vid gaveln. Ny papp och plåt lades upp med dimensionerna 670 x 1000 och täckningen utfördes med förskjutning  $\frac{1}{4}$  skiva. Falsomtagningen handfalsades. Ventilationshuvor monterades inock enligt arbetshandlingarna.

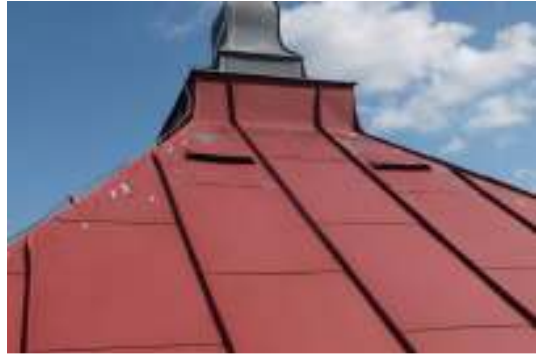
Torntakets skick var gott sedan den förra renoveringen men kritade mycket. Viss korrosion fanns vid falsarna i fotrännorna. Färgen satt i övrigt bra på torntaket men hade mattats av något. Taket rengjordes och målades 2 gånger med Beckers plomb samma kulör som befintligt och som lågdelarna.

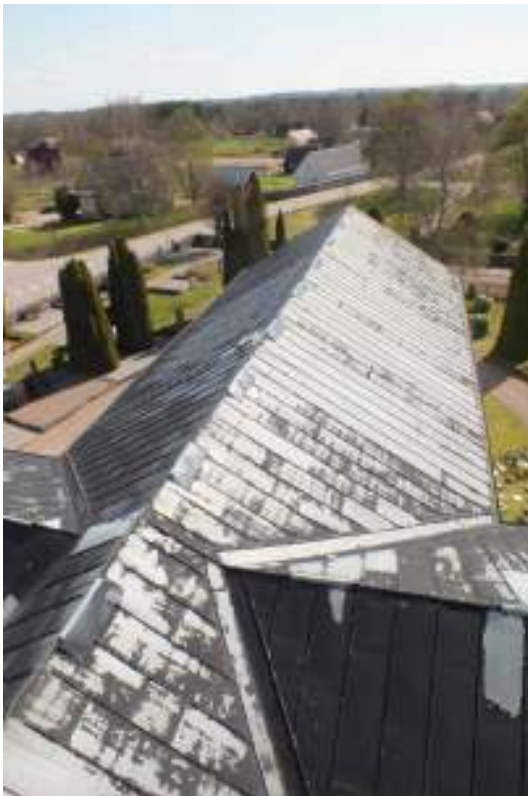
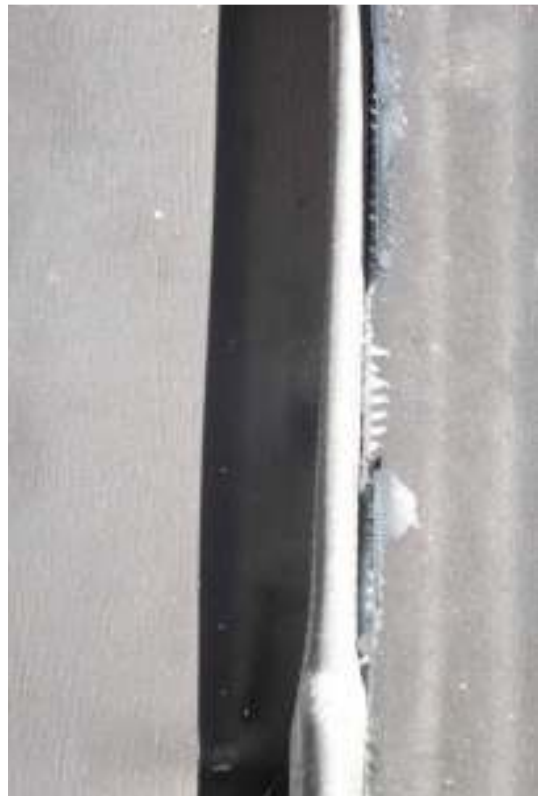
Långhusets plåtsolbelagda plåt hade slagat i stor omfattning framför allt på södra sidan. Till böger syns fransig ytbeläggning på plåten orsakat av en allt för brutal mekanisk påverkan med dåtidens (1980-tal) falsmaskin.

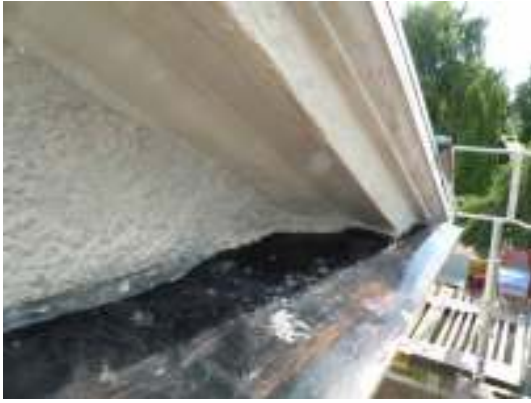
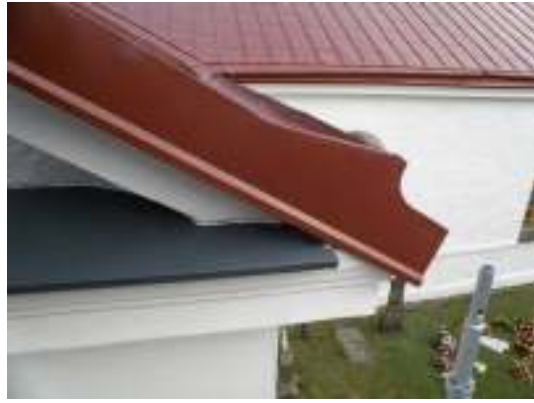
Listverken i gavelfasaderna var avtäckta med platsmålade stålplåt och denna behövde bytas på grund av korrosion. Ny förmålade plåt i grå kulör valdes för denna del. Listverket över östportalen (huvudingången) behölls och målades i samma kulör.

*Plåt vid listavtäckningar byttes i fasaderna. Notera profileringen av fasadens övre listverk. Till höger färdig plåttäckning på södra korsarmen.*

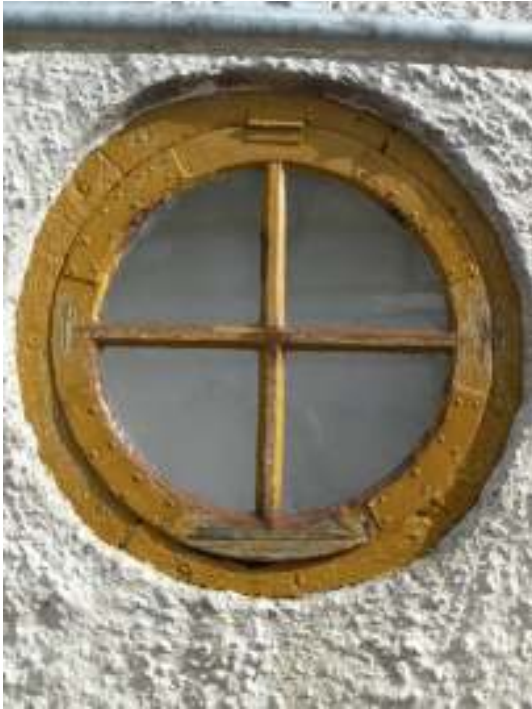
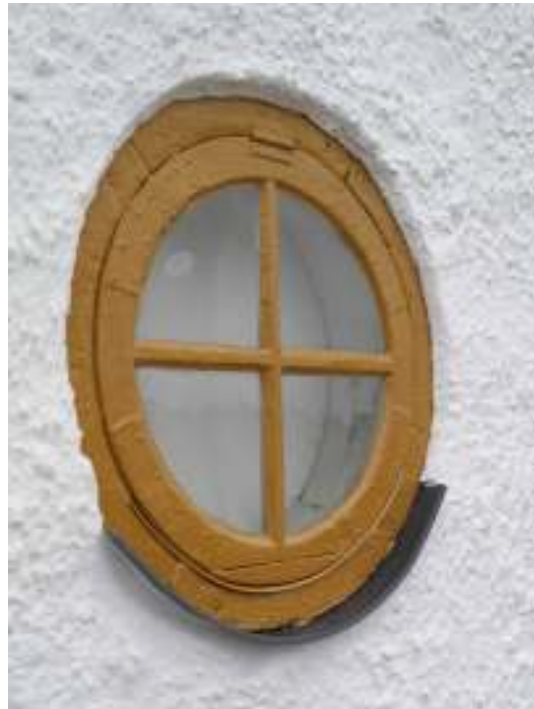
*På rundfönstren till korsarmarna fanns fuktskador. Droppbleck och fönsterbleck monterades.*

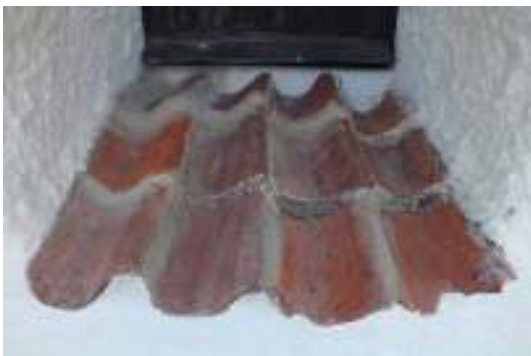
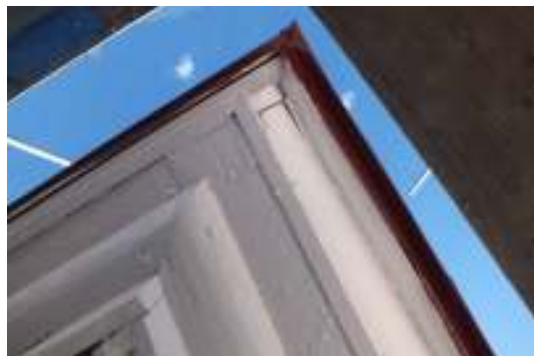
*Taktegel i ljudluckornas fönsterbänkar foglagades. I ljudluckorna tjärades. Till höger syns tornets takfotsunderbrädning och listverk efter ommålning.*

Ljudluckorna tjärades två gånger med dalbränd tjära. Fönstergluggarna i ljudluckorna kittlagades.

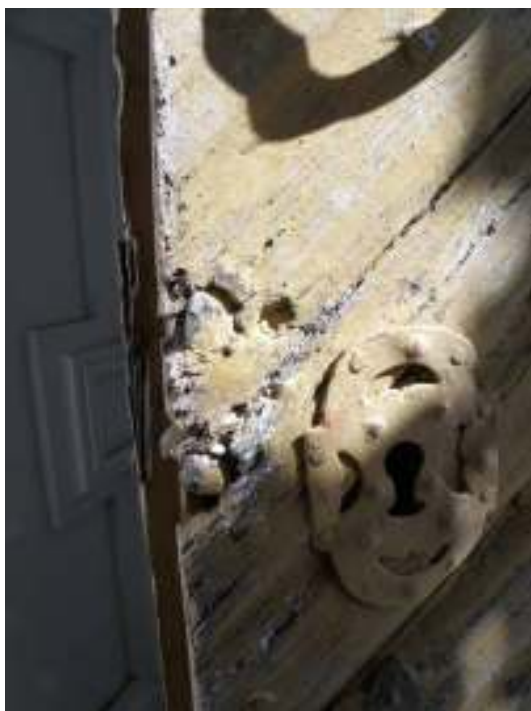
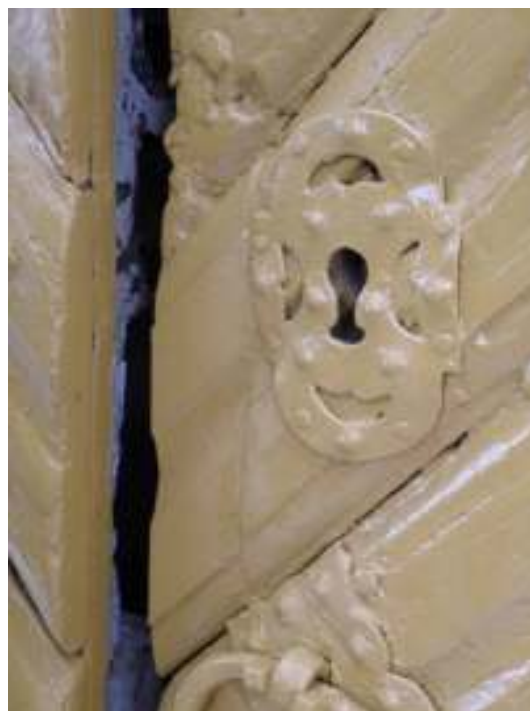
*Snickerierna var i behov av ommålning. På södra korsarmsdörren fälldes nytt virke in. På södra korsarmsdörren fälldes nytt virke in i dörrbladets paneltäckning.*

På södra korsarmsytterdörren kompletterades med droppbleck på östra dörrbladet där detta var borta. Viss lagning gjordes på östra dörrbladet där skadad panel ersattes med nytt virke likt den befintliga i nederkanten

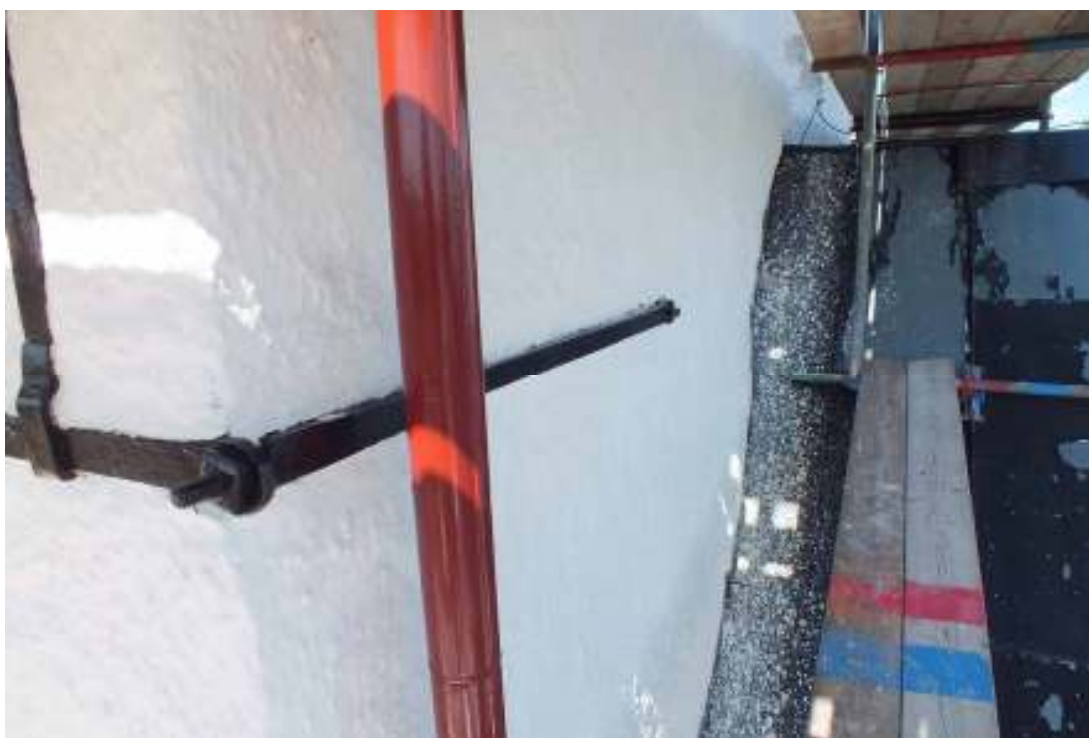
*Ett järnband monterat på tornets sydöstra hörn satt inte spänt mot muren. Notera den ojämna murytan utmed långhusets takfall.*

Ett järnband i tornets sydöstra hörn hade släppt något och behövde spännas från östra mursidan. Detta utfördes inte under renoveringstiden och kan göras inifrån tornet när tillfälle ges.

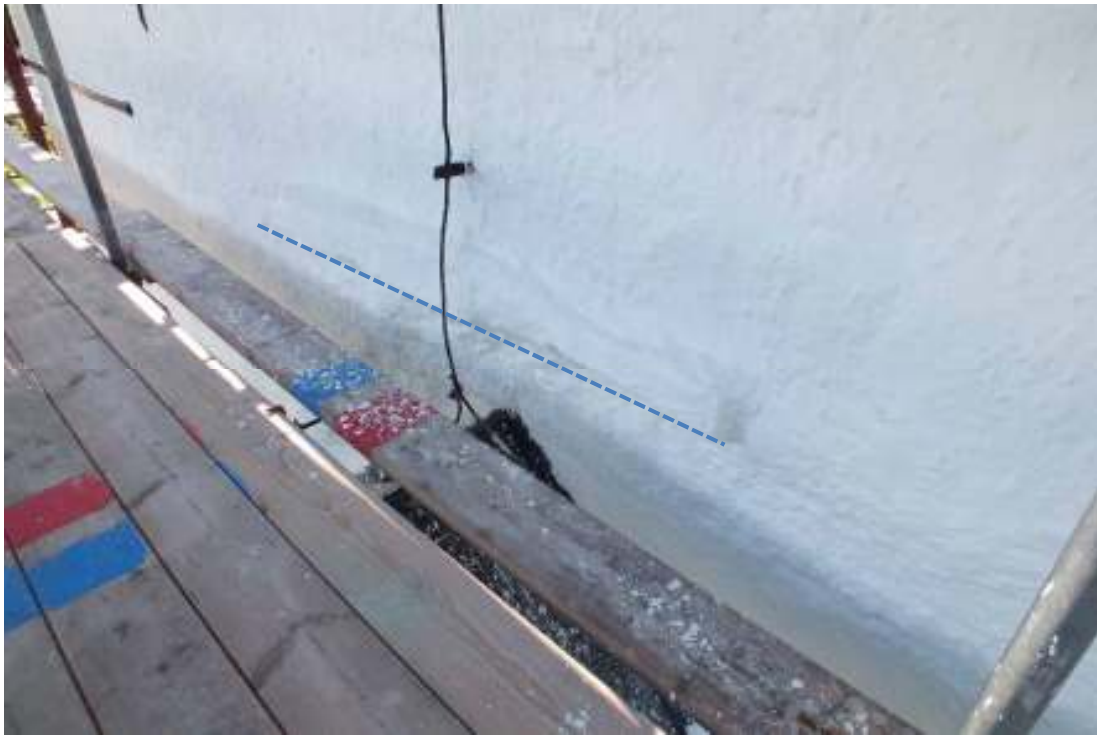
*Över långhusetsnock i västra tornmuren finns ett markerat parti möjligen omfattningen till en äldre igensatt öppning. Murpartiet där tornet möter långhusets gavel är påtagligt buligt.*

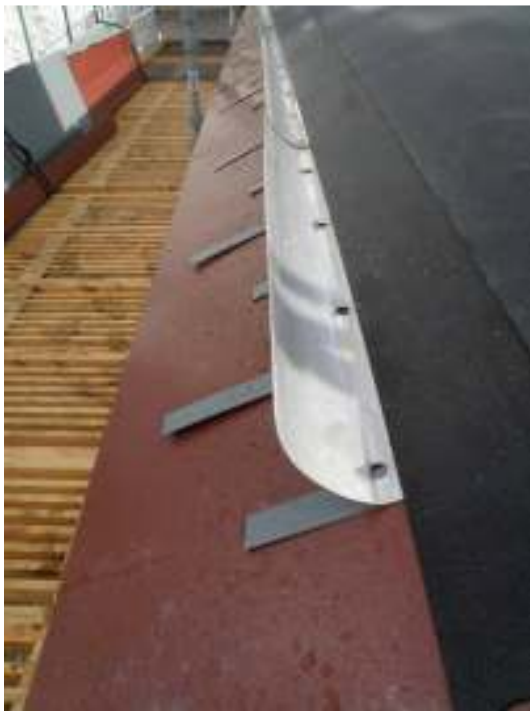
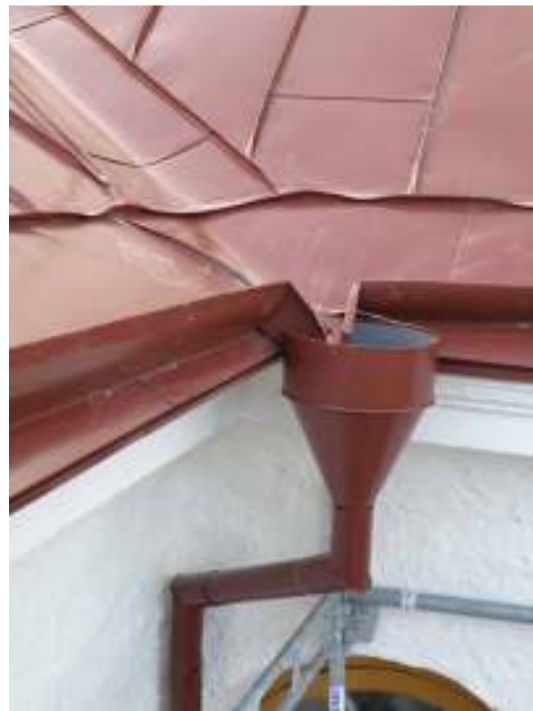
Det nya yttertaket försågs med vattenavledning genom fotrännor enligt en typ som Kjell Larsson, Epcon utvecklat. Fotrännorna utfördes med en något rundad framkant och med krokar av varmgalvad stål. Fotrännor saknades på det befintliga plåttaket som var försett med hängrännor.

*Fotrännan till det nya plåttaket utfördes enligt Kjell Larssons modell med hål i innerplåten för att kondensvatten inte ska bli stående inne i konstruktionen. Till höger syns färdigt resultat och takavvattnings nya vattkupor.*

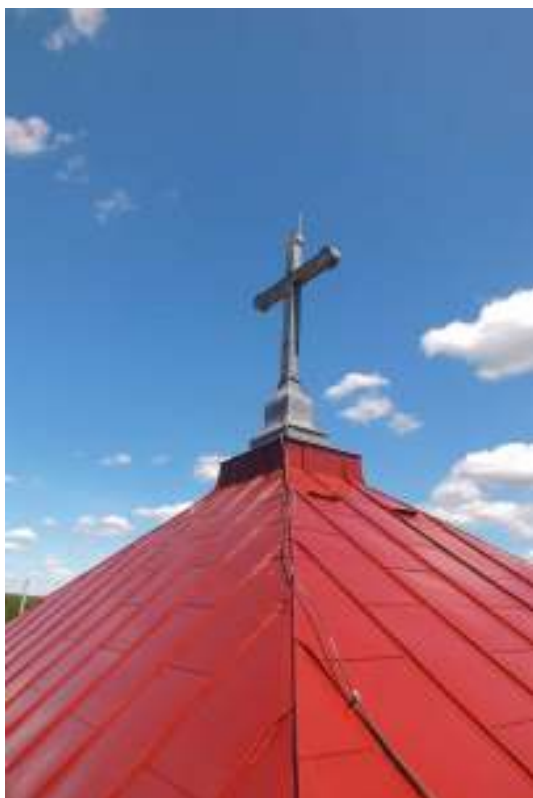
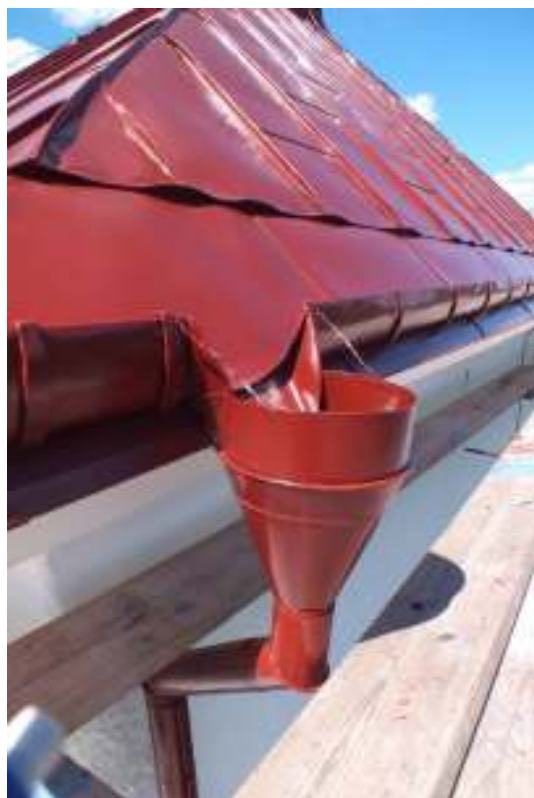
*Torntaket efter ommålning. Tornets vattkypor byttes.*

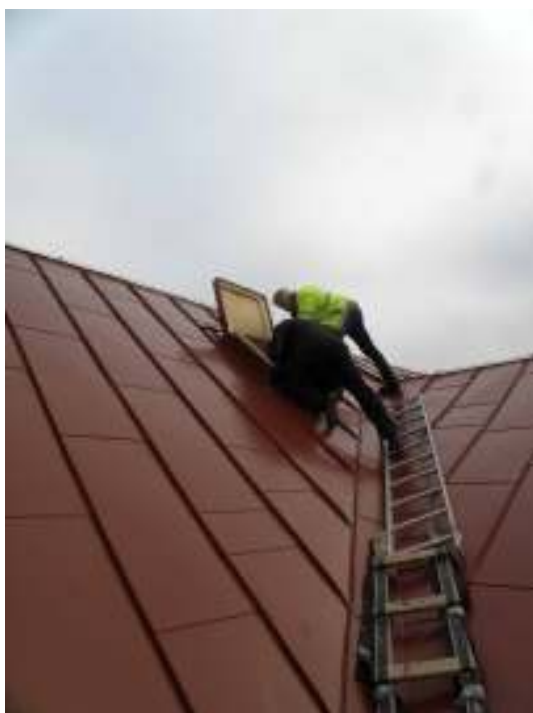
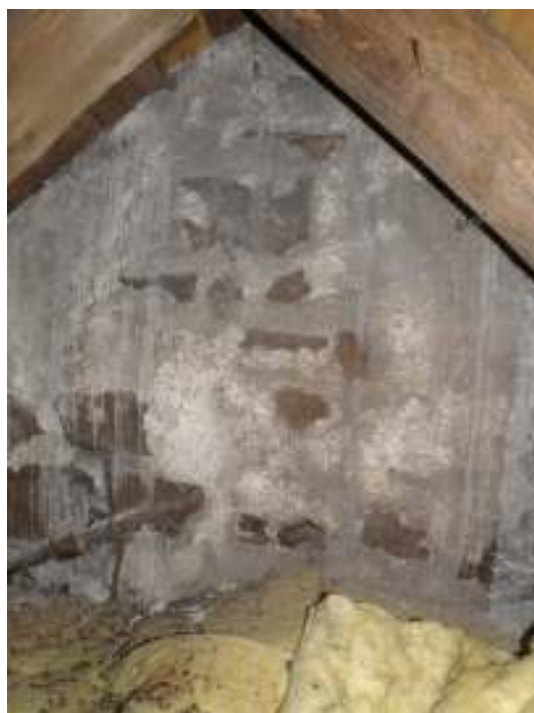
*Tillgängligheten har avsevärt förbättrats med de nya takluckorna. Till vänster luckan över koret och till höger södra korsarmens lucka. Till höger: murverk i kyrkans västra gavel/ tornmur mot öster.*

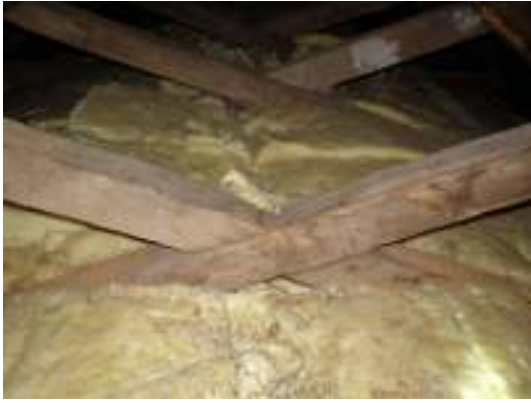
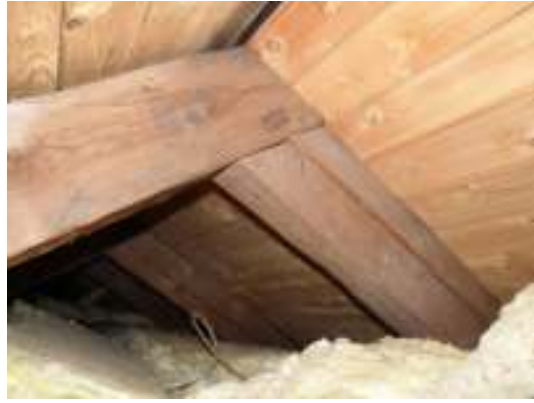
När nya takluckan till kyrkvinden gjordes en inspektion på vinden för att undersöka taklaget i östra delen som har varit mycket svåråtkomligt och därför inte finns beskrivet närmare i vård och underhållplanen. De synliga takstolsdelarna över koret dvs. kyrkans västra del och den enda kvarvarande delen från den medeltida kyrkan består av sparrar och ett hanband. Längre ned i taklaget bör konstruktionen utgöras av stickbjälkar och stödben. Den västra delen av långhuset består av saxsparrar fogade till sparrparet med hak och bladning. Den västra av saxsparrarna var av ekvirke troligen återanvänt, med tomma dymmelhål i virket. Även ett hanband i de östra takstolarna över koret var av ek, i övrigt verkar taklaget bestå av fur. Taklaget över korsarmarna är inte tillgängligt utan stora svårigheter och undersöktes inte mer än genom den södra takluckan. För att ta sig fram i denna del där takvalvet ligger precis under undertaket får man åla sig fram i isolering. Taklaget i söder består av fur.

*Återanvänt ekvirke i kyrkans taklag. Långhusets västra takstol. Till höger syns taklaget i nock på södra korsarmen från inspektionsluckan.*

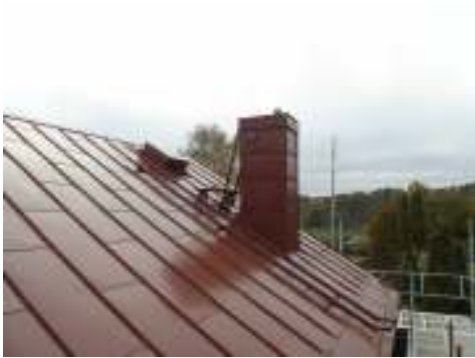
*Till vänster, ny lucka i södra korsarmen och skorstenens plåtinklädnad. Till höger: Skräp från fåglar har samlats intill hjälpkupplagen i tornet. Skräpet behöver rensas bort för då detta kan leda till rötskador och biologisk påväxt.*
