Skurups kyrka - invändig renovering

Antikvarisk medverkan 2013

E-Rapport 2013:40

Antikvarisk medverkan, 2013
Skurups socken, 1342
Skurups kommun
Skåne län

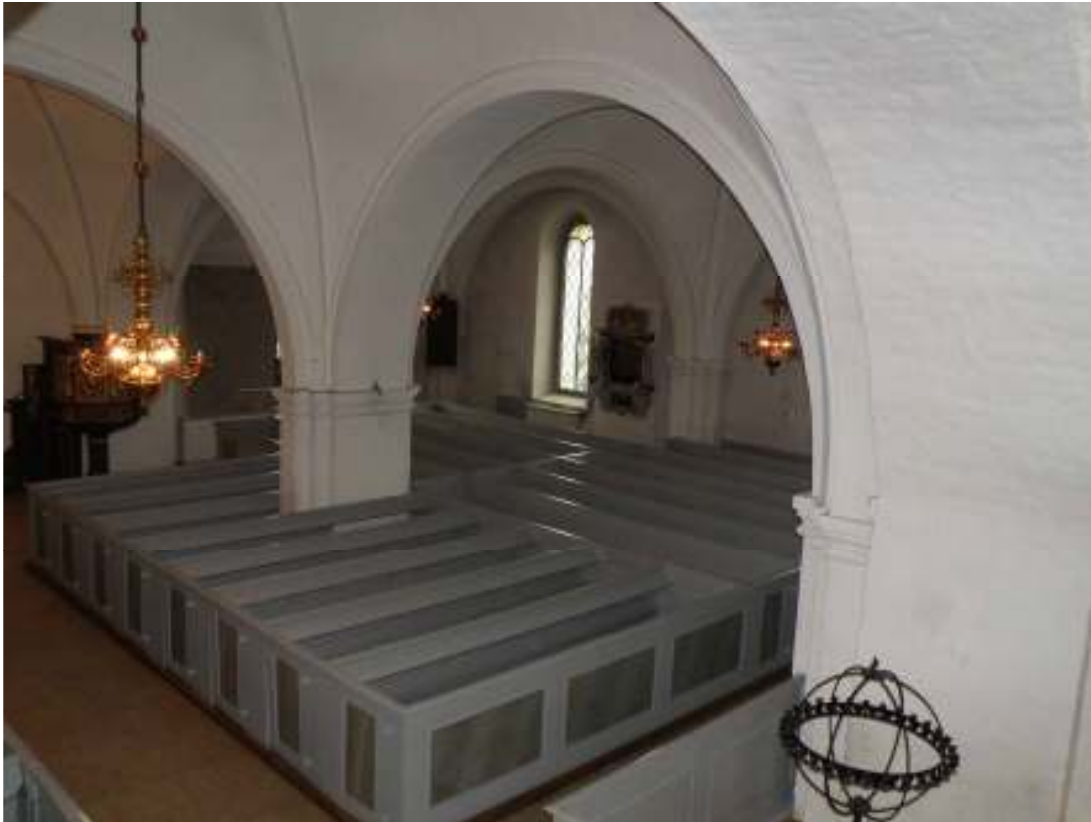
Kyrkan sett från orgelläktaren före renoveringens början.

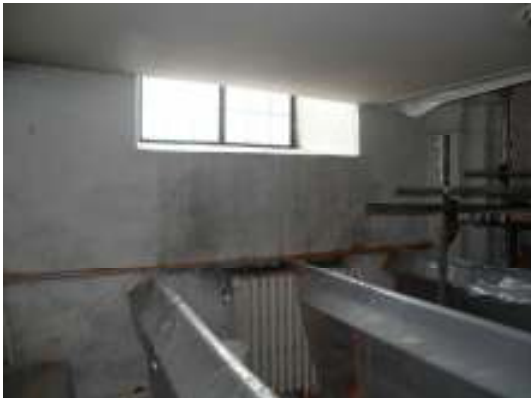
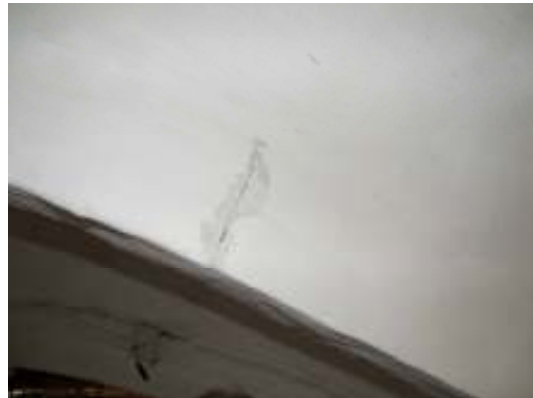
Bild till vänster: Väggarna framför allt under fönstren i västförlängningen var smutsade och här hade också kondens från fönstren orsakat rinningar på väggen. Bild till höger: lokalt fanns mindre sprickor i valven över långhuset.

Valven i korsarmarna och kyrkans mittskepp rengjordes endast då det skulle innebära en allt för omfattande åtgärd att putsa om dessa ytor. Puts och färgskikt i 1800-talsvalven satt väl med undantag för ett fåtal sprickor. Dessa lagades med gips eftersom kalkbruk inte gick att använda på alkydhartsfärgen. Lagningarna tonades in med omgivande ytor med emulsionsfärg.

De missfärgade ytorna i västförlängningen rengjordes av konservator som använde en blandning av etanol och aceton och enbart aceton på särskilt svåra ytor. Fönsterbänkarna (där inte medeltida målningsskikt finns bevarat) putsades och målades om med emulsionsfärg för att stå emot fukt bättre. Murnischen på södra sidan, en igensatt dörröppning, målades också om med emulsionsfärg då denna putsyta är sentida.

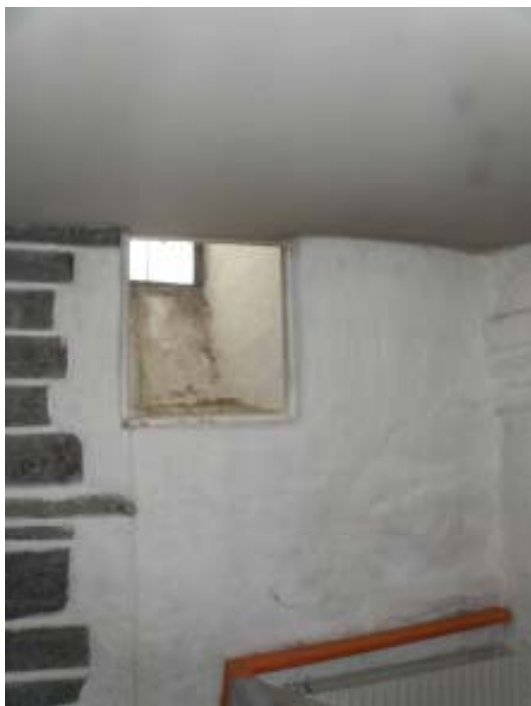
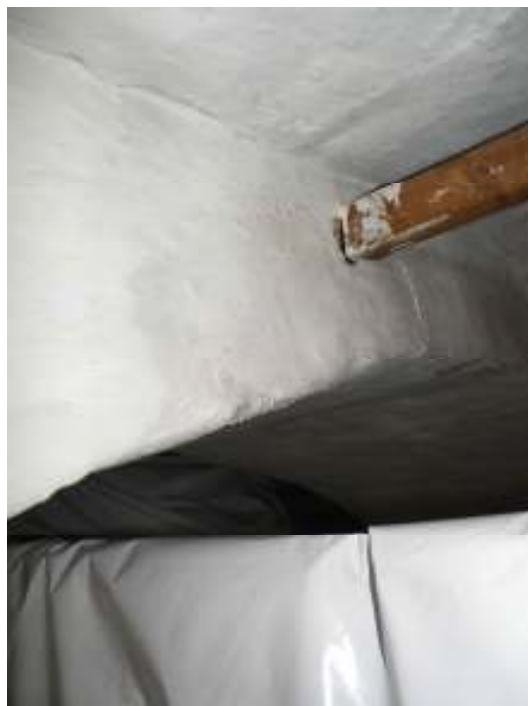
Kraftigt smutsad fönsterbänk i södra fönsteröppningen i västförlängningen. I valvet över orgelläktaren hade kanter klätts med väv för att hålla ihop putsen.

I västförlängningen och i tornrummet finns medeltida valv kvar och här satt underliggande putsskikt mycket dåligt. Av denna anledning rengjordes valven endast. Ytor över orgeln lämnades utan åtgärd på grund av svårigheter att komma till dessa delar samt för att inte riskera nedsmutsning av orgeln. Längs valvbågarna i denna del har man tidigare, på sina ställen, satt upp väv för att binda putsen och hindra den från att krackelera och ramla ned.

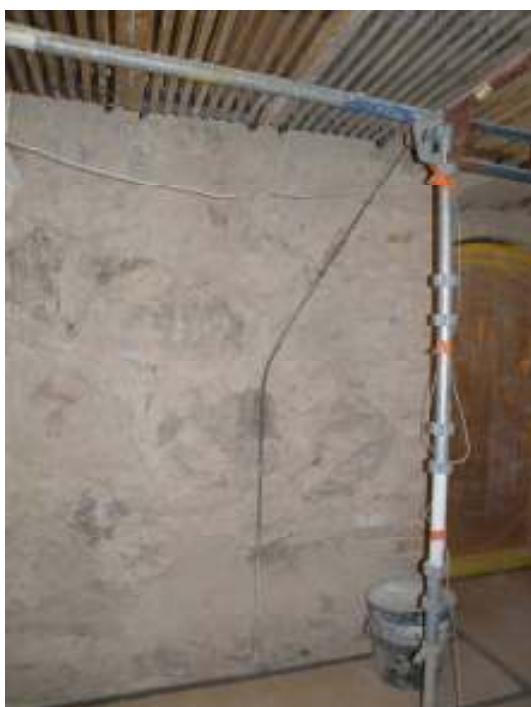
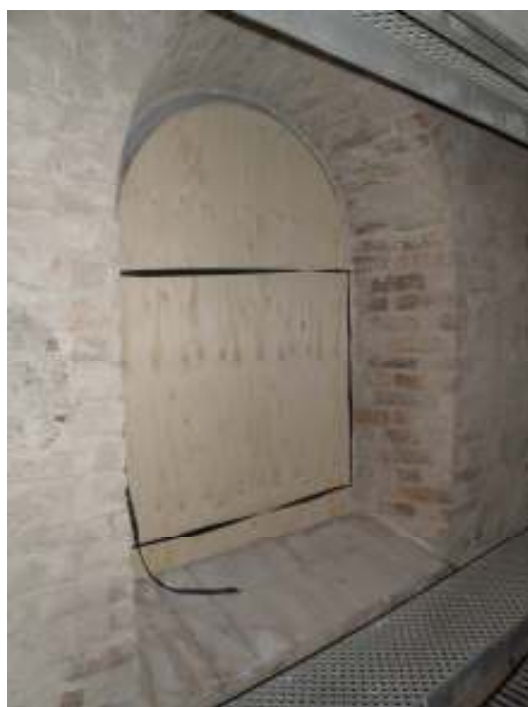
Väggarna i långhuset rensades från puts och putsades om. Murverket består av stora gråstenar med mindre skolsten. Öppningar är murade med tegel. Endast putsen på yttermurar rensades.

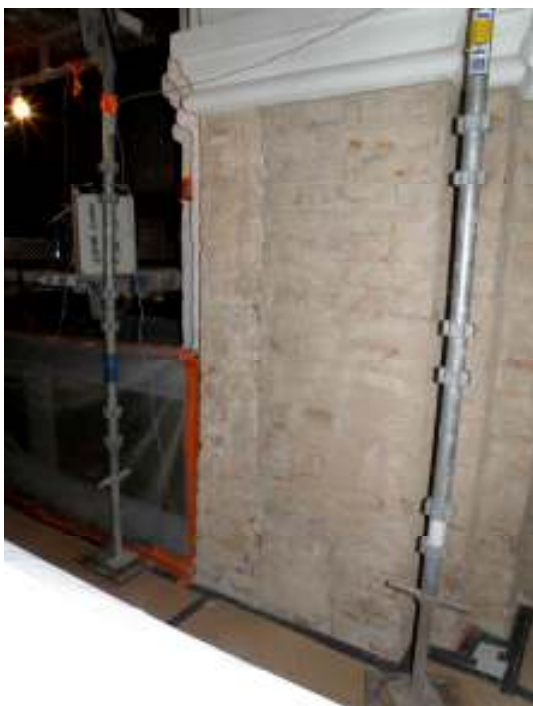
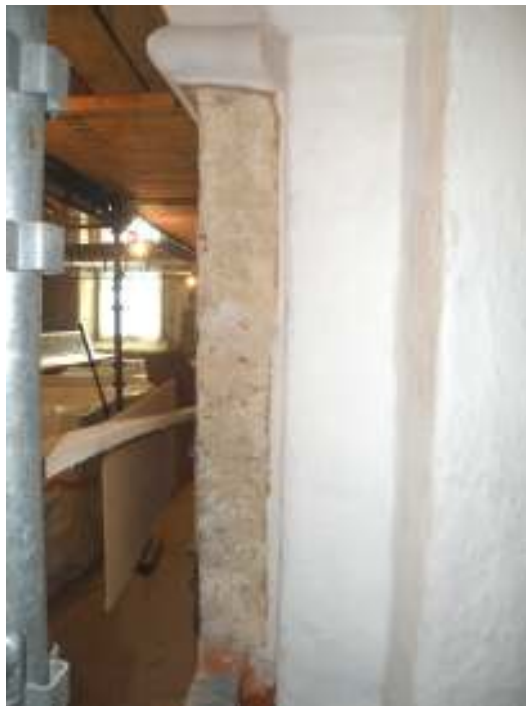
Vid nedtagning av puts på väggarna upptäcktes att en del av valvpelarna, den inre delen, längs i väster bestod av medeltida murverk med medeltida puts/färgskikt. Konservator kontaktades som analyserade och dokumenterade kalkmålningsskikten. Dokumentationen finns avrapporterad i rapport från Skånes målerikonserverer Ingrid Wedberg, Hanna Eriksson, 2013-03-25. De medeltida putsskikten på valvpelaren täcktes sedan över med en fiberduk och putsades likt omgivande ytor. Valvpelarnas kragband omfattades inte av omputsningen. Att behöva dra om dessa profiler hade varit ett tidsödande och kostsamt arbete. Innerväggarna dvs. valvpelarna i mitten av kyrkorummet, mur mellan kor och långhus putsades inte heller om. Dessa målades med en emulsionsfärg (Ottossons) i samma ton som övriga väggar.

De två västra valpelarna i långhuset var uppenbart medeltida medan det östra hade putsats på samma sätt som pelarknippets östra del. Vid borttagning av putsen visade det sig att den inre delen av pelarna också var medeltida och kalkmålningsfragment påträffades vilka undersöktes av konservator. Målningsresterna bevarades under en fiberduk och putsades över. Till höger syns den södra pelaren och till vänster de norra.

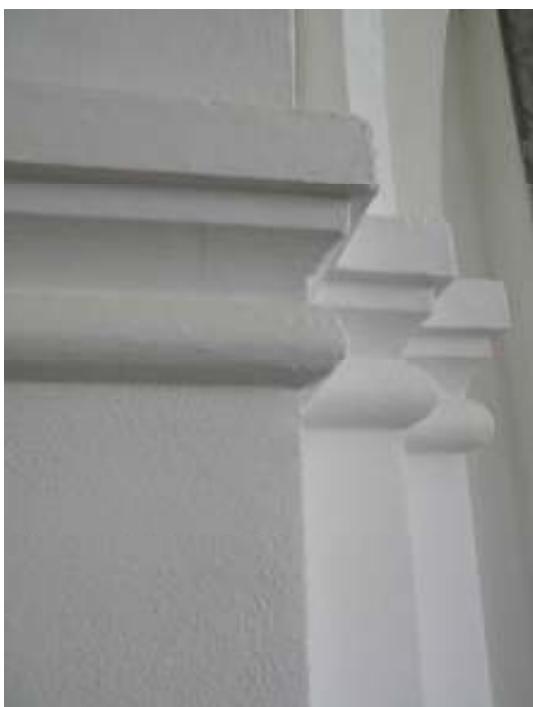
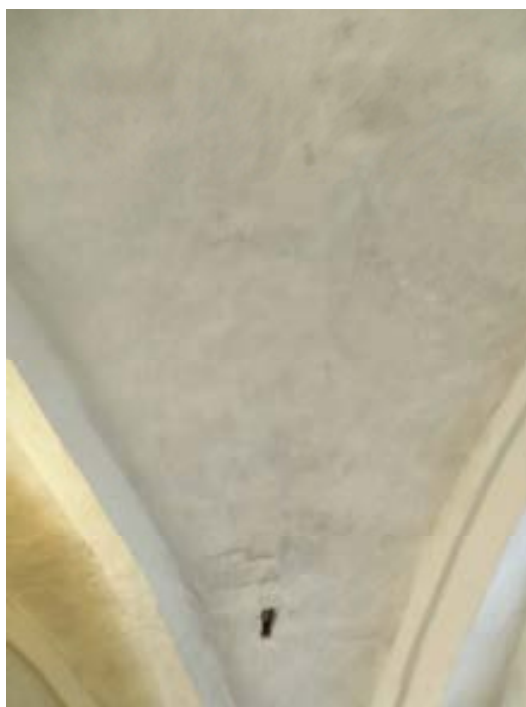
Bild till vänster: väggytan under pelarens kragband visar väggens utseende efter renovering. Kragbanden och valven putsades inte om. Till höger syns valvet över västförlängningen, kyrkans medeltida del. De medeltida valven var kraftigt nedsmutsade och viss fläckighet syntes även efter rengöring. För att inte riskera att skada medeltida lager valde man att inte göra större åtgärder i denna del.

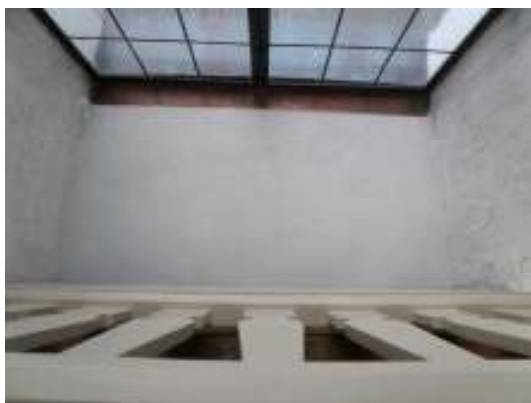
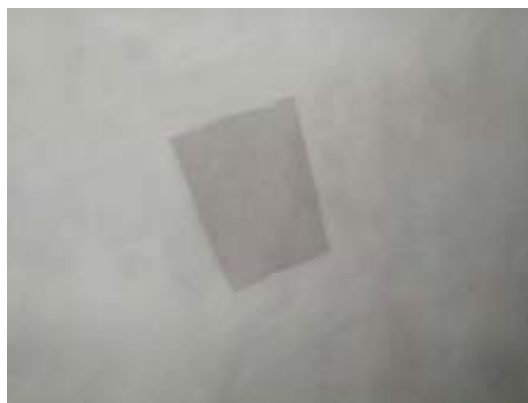
Till vänster: norra fönstret i västförlängningen. Till höger syns rengöringsnivån i valven över västförlängningen. En ruta sparades där nivån på nedsmutsningen syns.

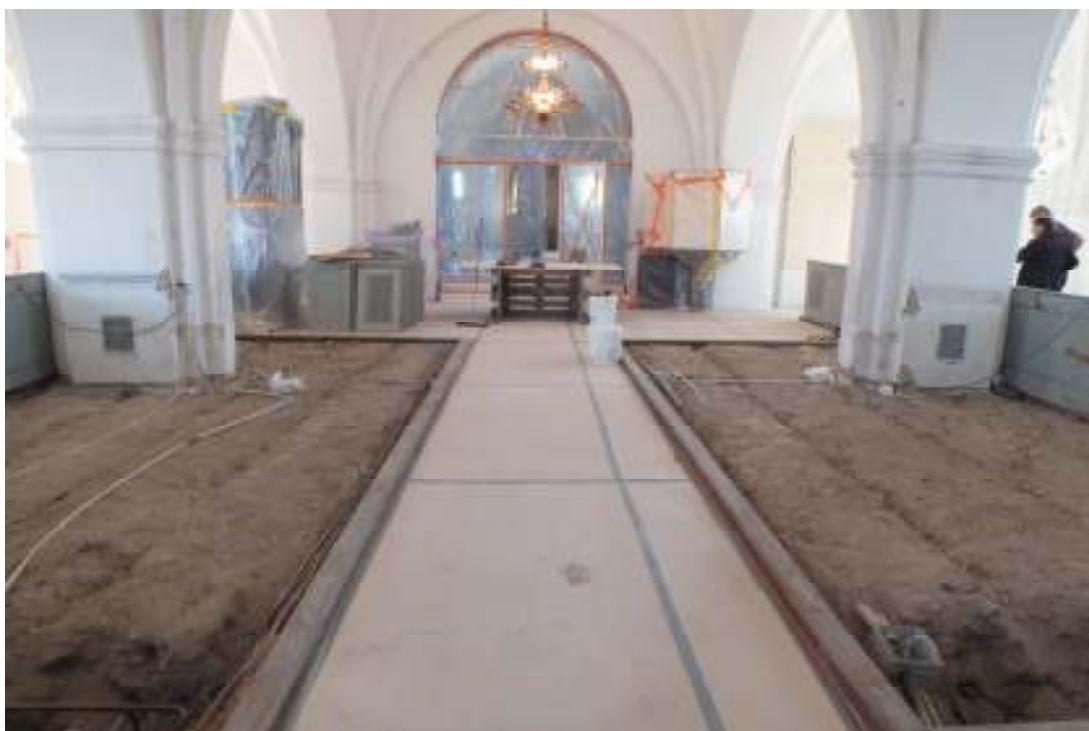
Kyrkan under renovering. Nytt golv på nytt bjälklag lades i södra korsarmen och långhuset utmed mittgången.

Nytt golv av kärnfur lades. Det nya golvet lutades, oljades med timborexolja och polerades. Befintliga golv som inte skulle bytas, dvs. i västförlängningens södra sida samt norra korsarmen behandlades på samma sätt.

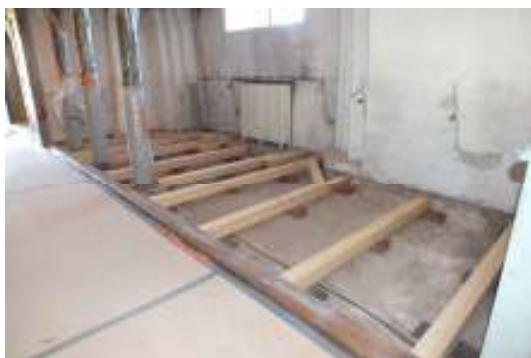
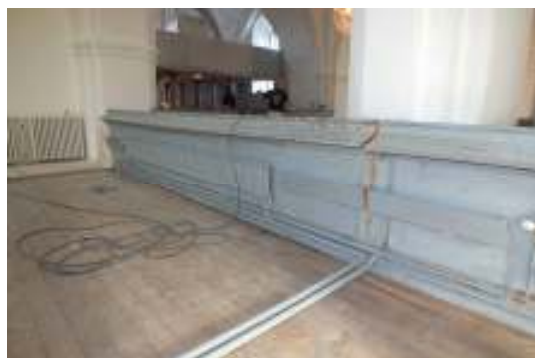
Till vänster syns golvbjälklag i västförlängningen samt till höger nytt golv i korsarmen.

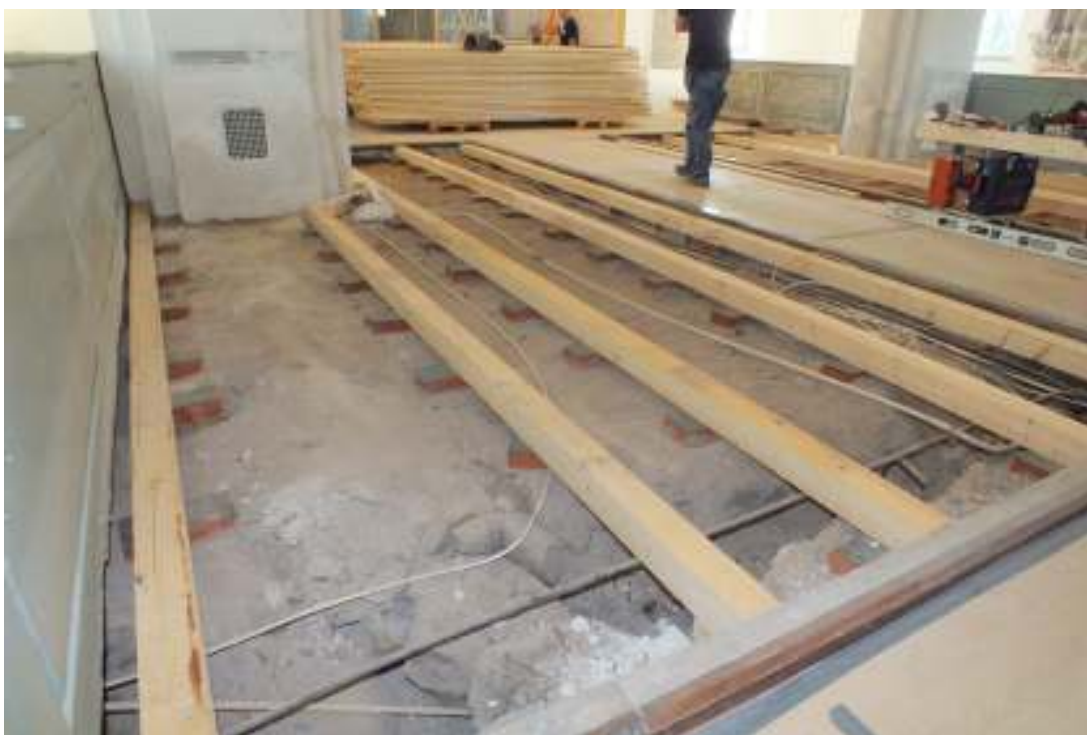
Kyrkans nya golvhjälklag efter att fyllning schaktats bort. Gamla långhusets mursträckning syns svagt mellan de två vänstra bjälkarna. Ventilöppningen i valpelaren i fonden är en rest från kyrkans gamla värmeanläggning då två kaminer var placerade intill valpelarna i mitten.

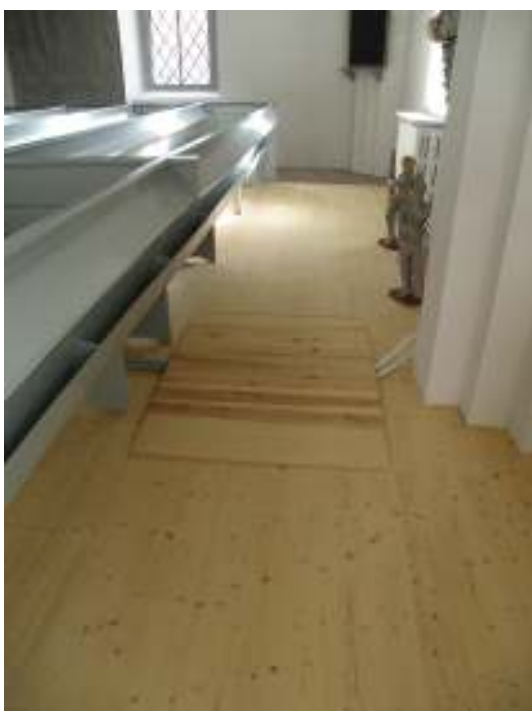
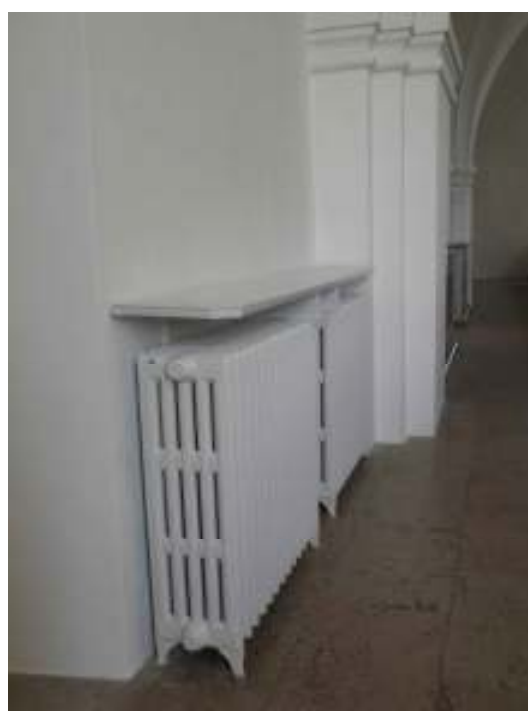
Till vänster: ramp tillverkades över rördragning i södra korsarmen. Till höger syns radiatorer med filter monterade på befintliga radiatorskyddskonsolerna.

I samband med borttagning av bänkar bakre delarna av korsarmarna blev rördragningar frilagda. För att skydda dessa från att trampas sönder och för att minska snubbelrisk gjordes en låg ramp över dessa. Rampen utfördes som brädgolvet i övrigt.

Över radiatorerna monterades filter för att förhindra nedsmutsning genom termodiffusion. Filtret lades i stålramar med ett raster på ovansidan som målades in i ljusgrå kulör likt radiatorerna. Befintliga stöd för elementskydd användes till filtrens montering.

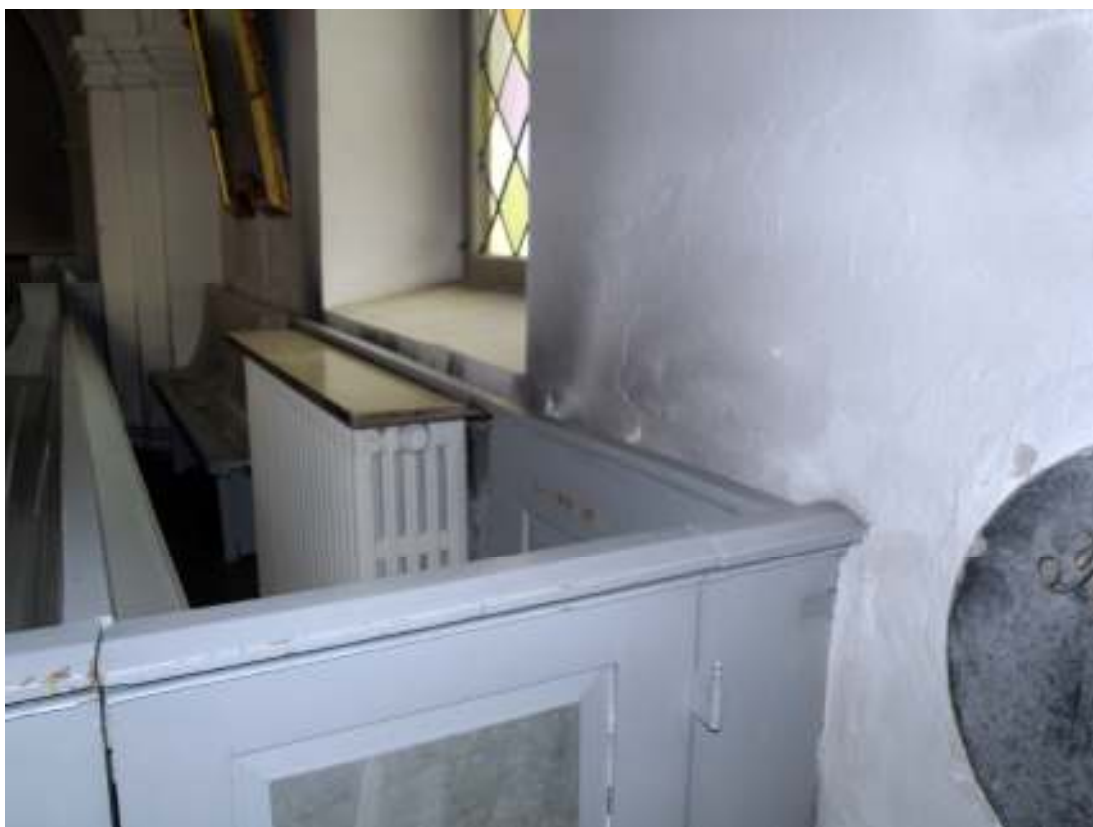
Bänkarna i korsarmarna gick ända fram till ytterväggarna. För ökad framkomlighet togs de bakre bänkraderna bort i respektive korsarm.

Intill norra väggen av norra korsarmen hade man problem med fuktigt mikroklimat där bänkar var monterade mot yttervägg. Dessa ville man plocka bort för att få bättre luftcirkulation och minska risk för mögel. För ökad framkomlighet beslöt man även att ta bort den bakre raden fristående bänkar på båda sidor av korsarmarna. En tilläggsansökan om detta gjordes. Samtidigt ansöktes om att ta bort bänkarna i norra delen av västförlängningen på samma sätt som man redan gjort i den södra delen. Ytan som blev tillgänglig planerar man att använda som lekutrymme och barnverksamhet. De två bakre bänkraderna bevarades. En bänk tillsågs också för att dölja de rör till värmeledningen som då blev synliga längs norra väggen. De kvarvarande bänkarna täcktes nedtill med bräd-täckning på samma sätt som på södra bänkraderna.

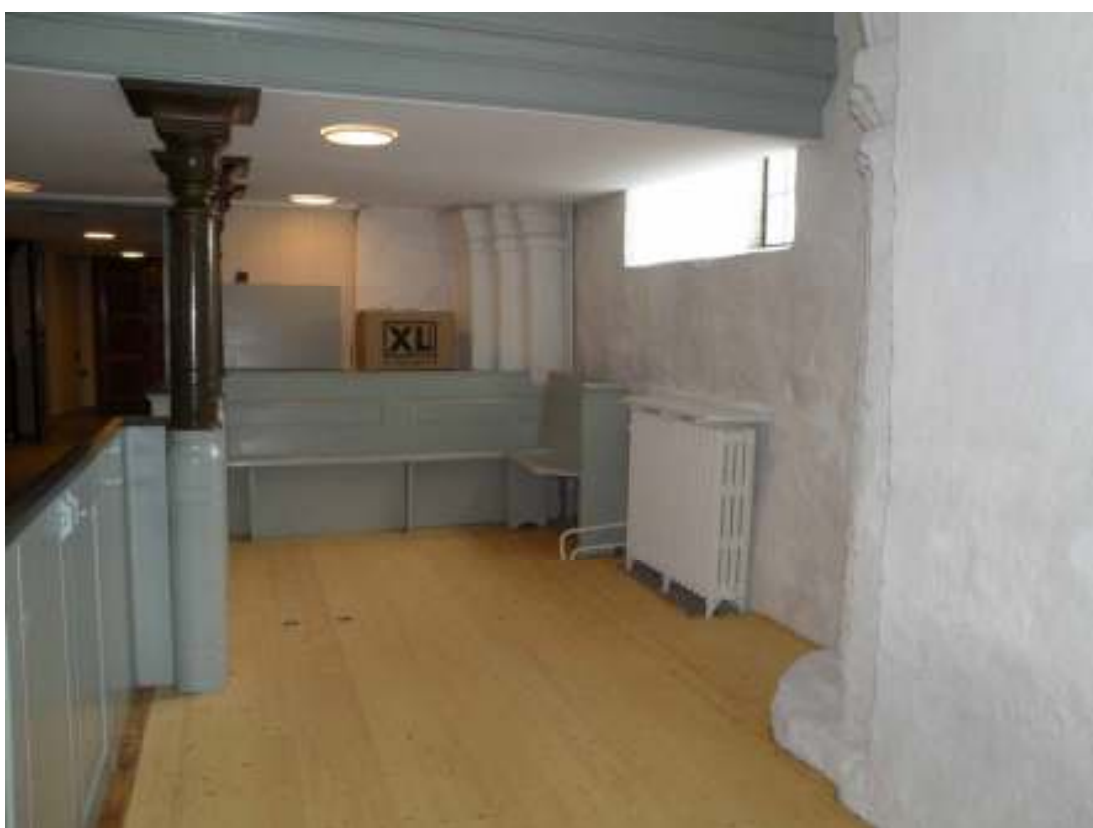
I västförlängningens norra sida lades nytt golv och bjälklag och bänkar togs bort. Golvet lutades, oljades och polerades.

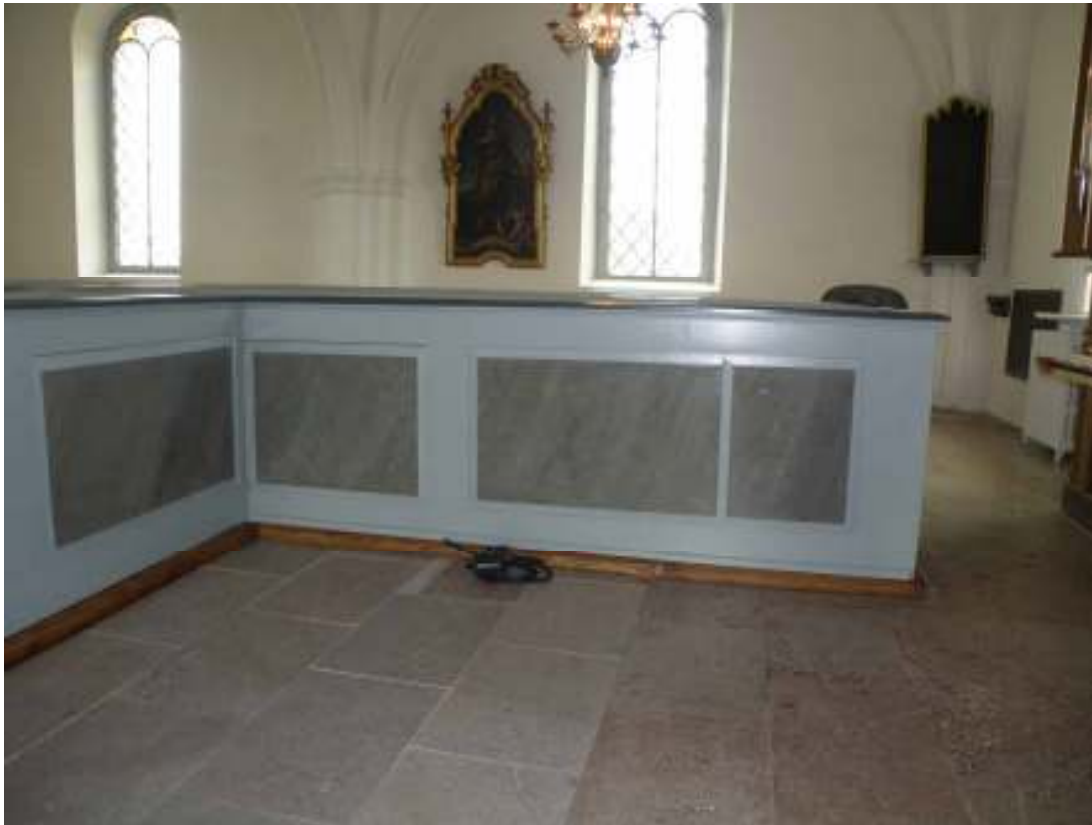
Bänkvarteret sett från söder. Spegelarna mot norr var inte marmorerade då dessa tidigare varit bakom bänkrader som tagits bort under tidigare renoveringar, senast 2012. Dessa marmorades i enlighet med övriga speglar.

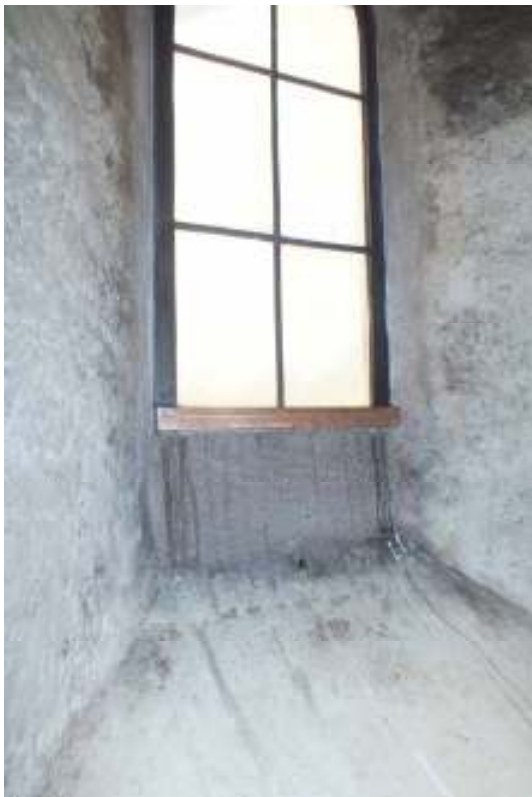
I koret sattes också upp kondensrännor i kopparplåt.

För att undvika ytterligare rinningar på fönsterbänkar och väggytor från kondens i fönsterglasen gjordes kondensrännor under fönstren. Kondensrännorna utfördes av kopparplåt som fälldes in i fönsterbänken. Ingen avrinning bedömdes behövas utan den fukt som samlas avdunstar utan att skapa rinningar

på fönsterbänken. Kondensrännor utfördes på fönstren i västförlängningen mot norr och söder samt i korets fönsteröppningar. Korsarmarnas fönsteröppningar som inte hade problem med kondens lämnades utan åtgärd.

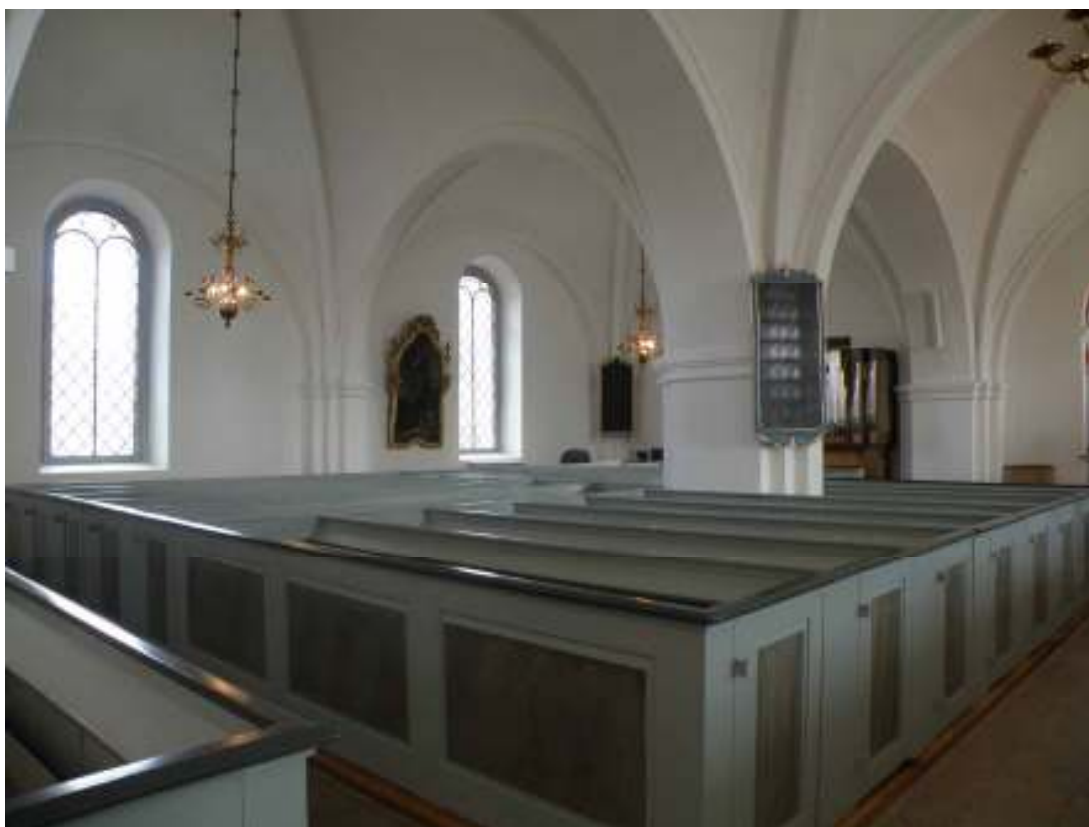
Långhuset och norra korsarmen vid slutbesiktning. Bänkarna har fått en mörkare färgskala helt och hållet från den äldre färgsättningen.

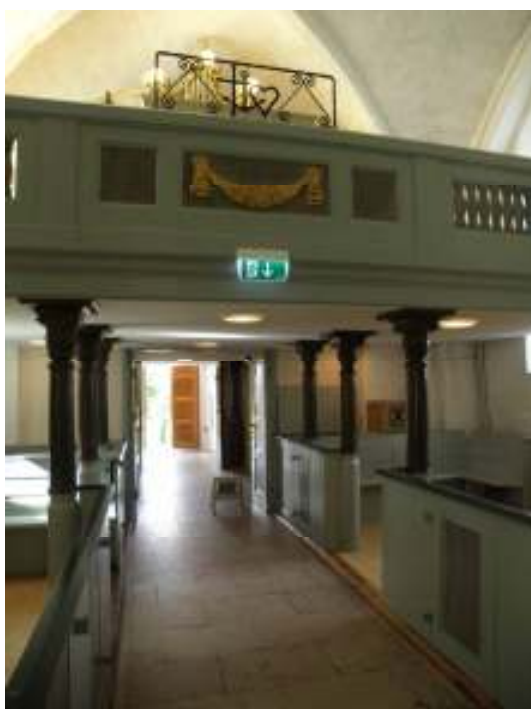
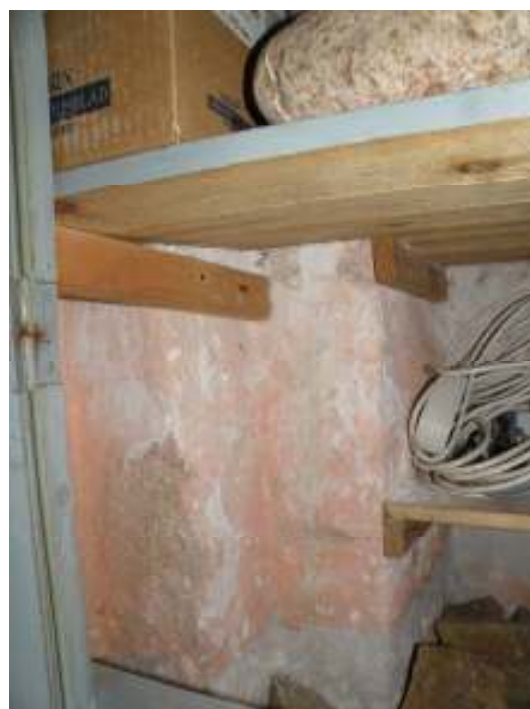
I ett skåpsutrymme intill trappan till orgelläktaren, tornets sydvästra hörn, upptäcktes äldre målningsskikt i en kraftig rosa nyans på den putsade väggytan. Rosa färgskalor var vanliga under 17/1800-talet och har förekommit både invändigt och i exteriör.

Västhörslingen sett mot väster efter renovering. Utrymningskyltar har monterats vid korsarmarnas utgångar och på orgelläktaren. Till höger syns ett äldre målningsskikt som finns bevarat i ett skåputrymme intill trappan till orgelläktaren.

Vid slutbesiktning hade utrymningskyltar monterats på orgelläktarens barriär samt över dörrarna i korsarmarna. Påverkan på de kulturhistoriska värdena ansågs vara acceptabla och ingreppen av mindre art varför de godkändes av antikvarie.
