Östra Karaby kyrka – utvändig renovering

Antikvarisk medverkan 2013

Rapport 2014:007

Antikvarisk medverkan 2013
Östra karaby sn, 1404
Eslövs kommun
Skåne län

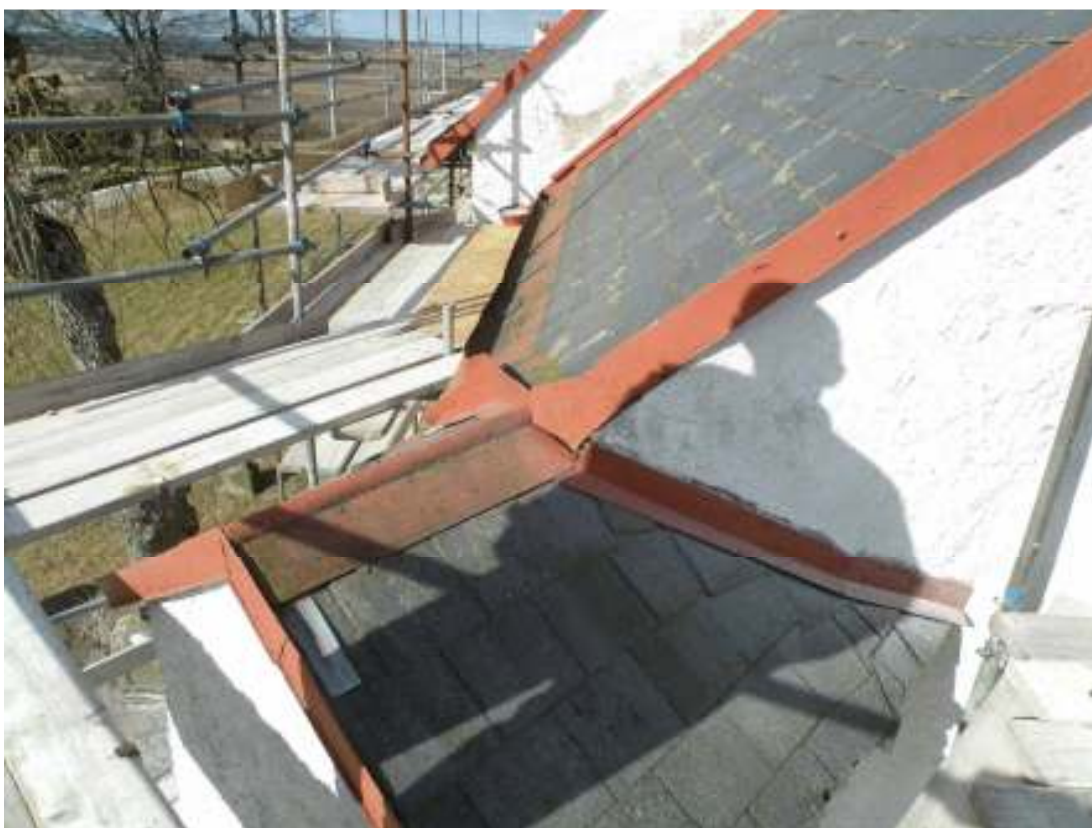
Kyrkans tak före renoveringens början sett från stränpelare vid korets sydöstra sida.

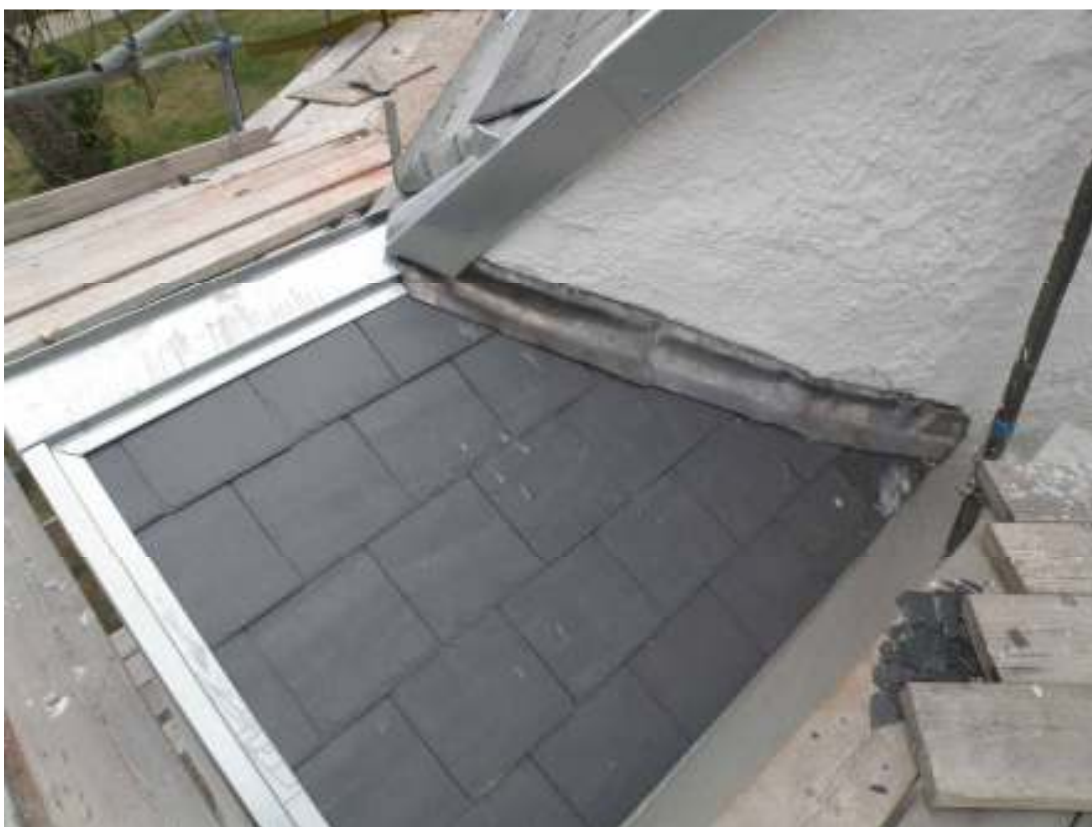
Samma vy efter omtäckning med ny skiffer och ny plåt. Blyplåt lades intill korets mursida. Vindskivor ochnockplåt har fått ett annorlunda utseende.

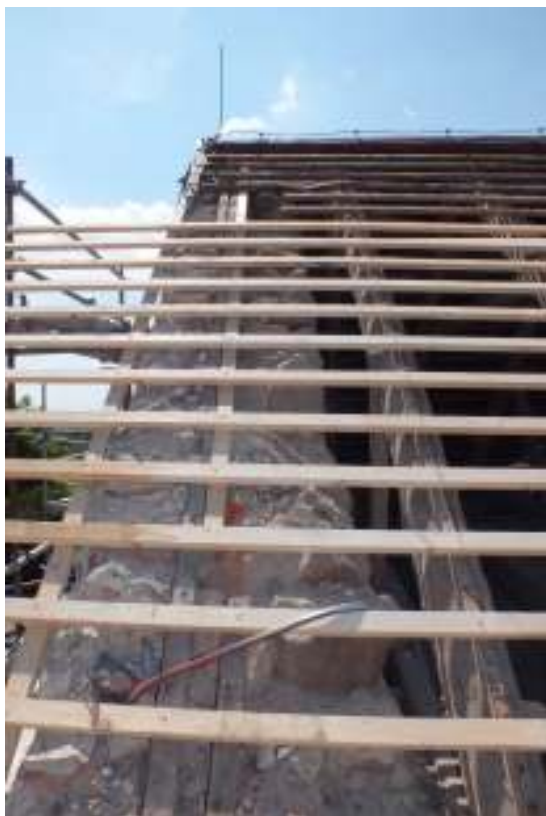
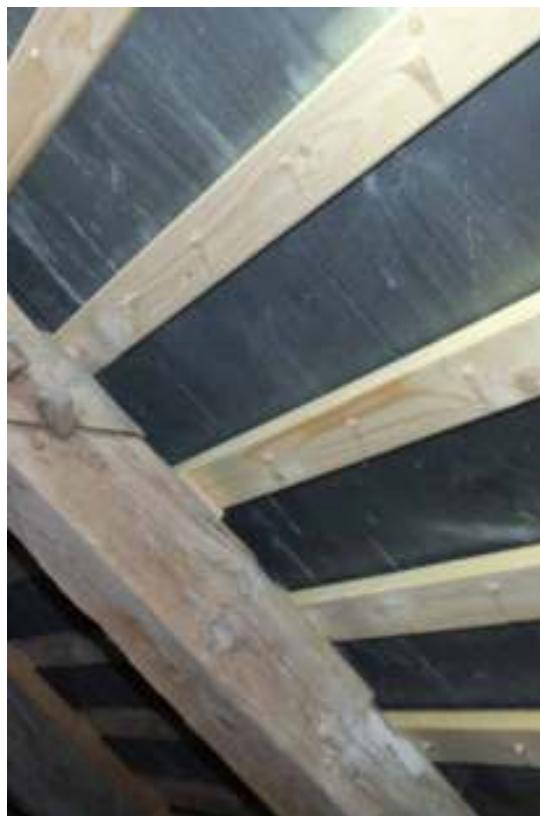
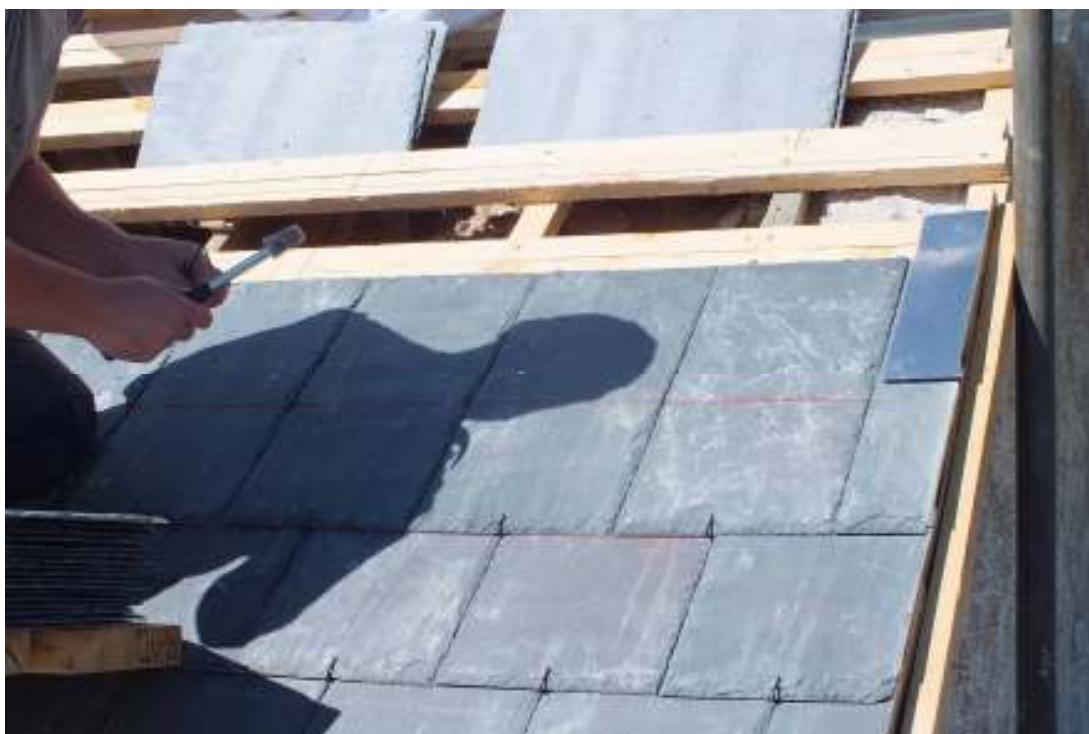
Överst till vänster syns ny läktning på kortaket sett mot söder. Läktningen lades upp över murkrönet. Överst till höger syns undersidan av det färdiga skiffertaket på vapenbuset. Nederst syns läggning av skiffer på kortaket där samtliga plattor lades med stormklammer på södra takfallet.

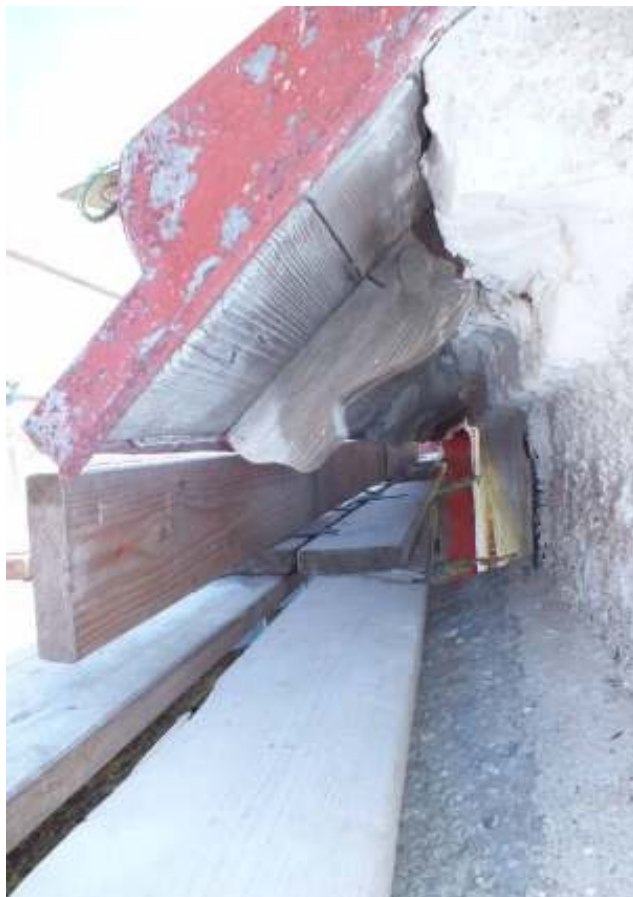
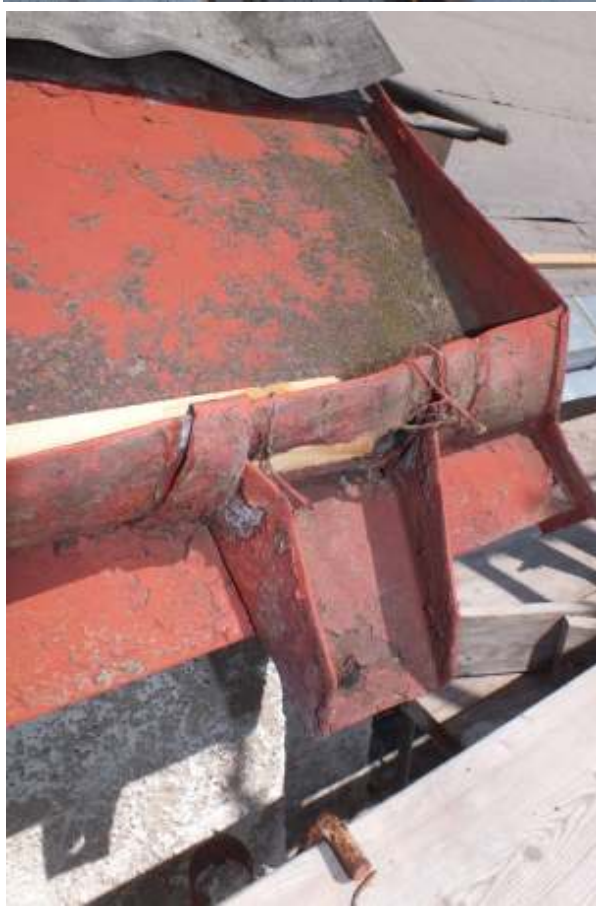
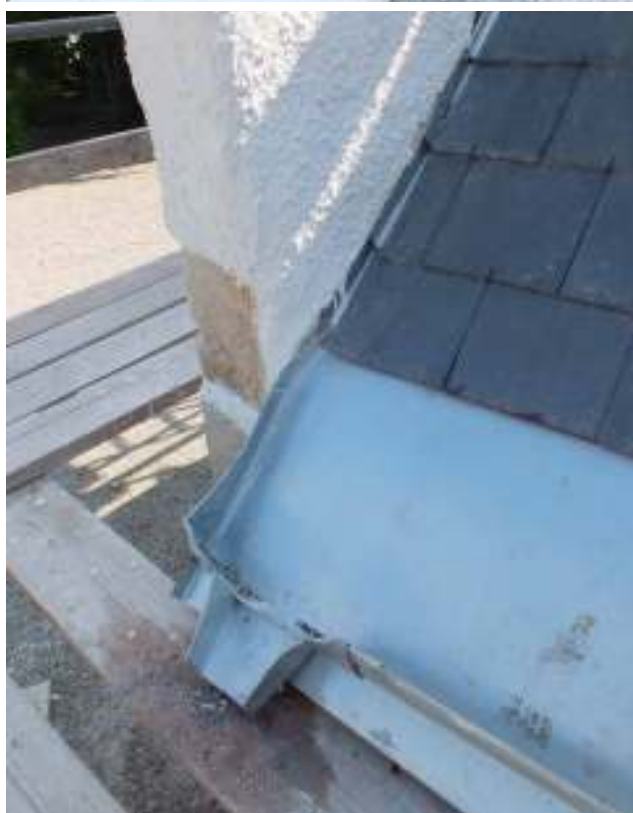
Bilderna med den målade plåten visar dess utseende före renoveringen. Fotrännor och utkastare utfördes likt befintligt. Vindskivan av plåt utfördes på ett annorlunda sätt och gick miste om sin ursprungliga profilering. Den befintliga vindskiveplåten hade olika utseende på olika delar. En del saknade profilering. Den övre bilden till vänster visar den del som hade tydligast profilering.

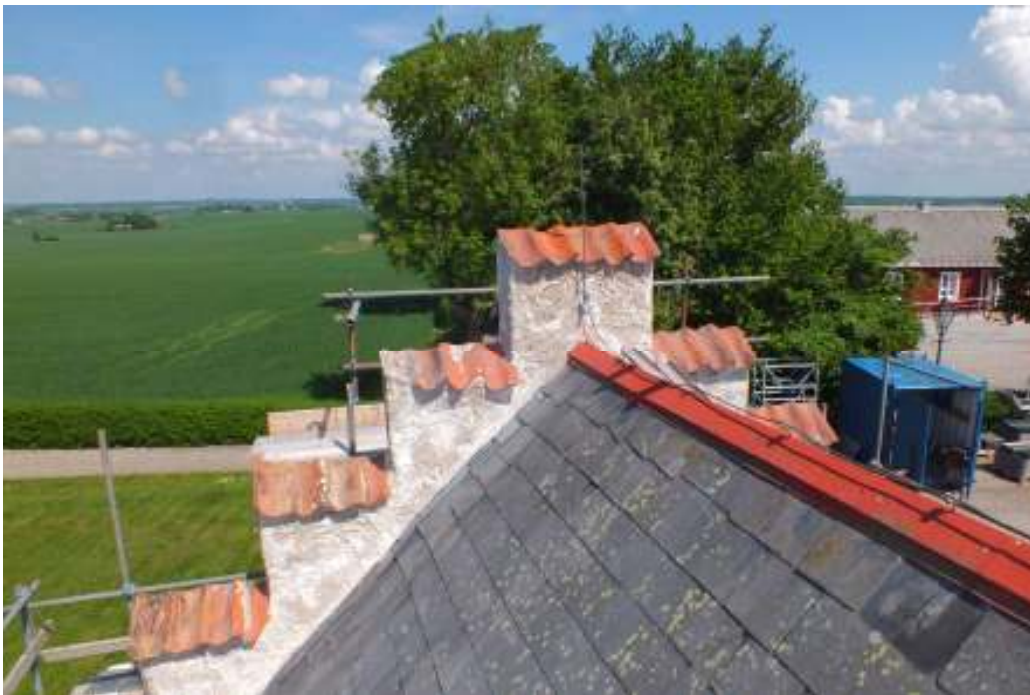
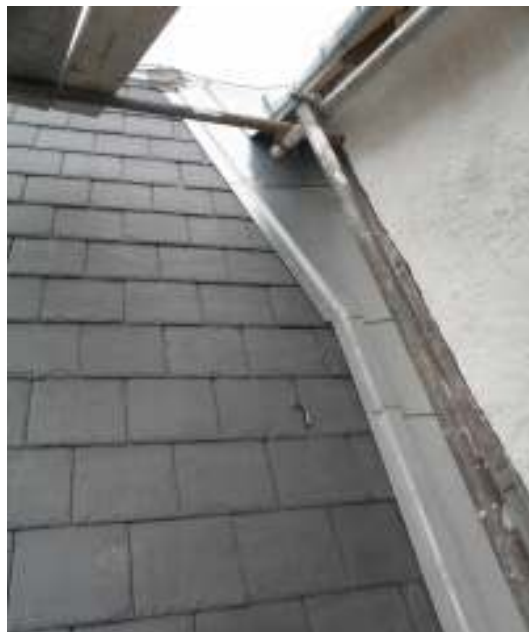
Vapenhusets skiffertak och plåttak lades om på ny öppen läktning. Plåtdelen som utgörs av en vattenränna längs takets södra del gjordes smalare med en kant mot skiffertaket och blyplåt mot mursidan. Nockplåten lades om likt befintligt på nockbräddor. Vid takfotsrännan gjordes en profilerad plåtsida/ vindskeveplåt

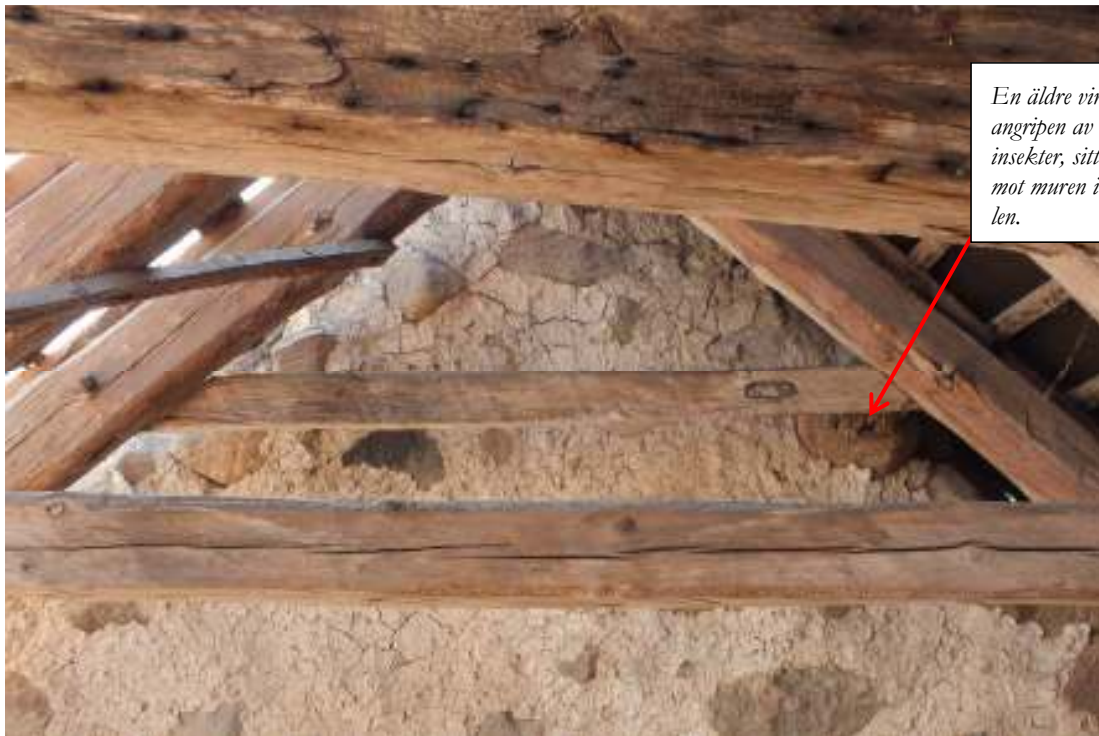
Korets övre hanband sett från väster. Hanbanden i tredje och första takstolarna från öster var av återanvänt virke.

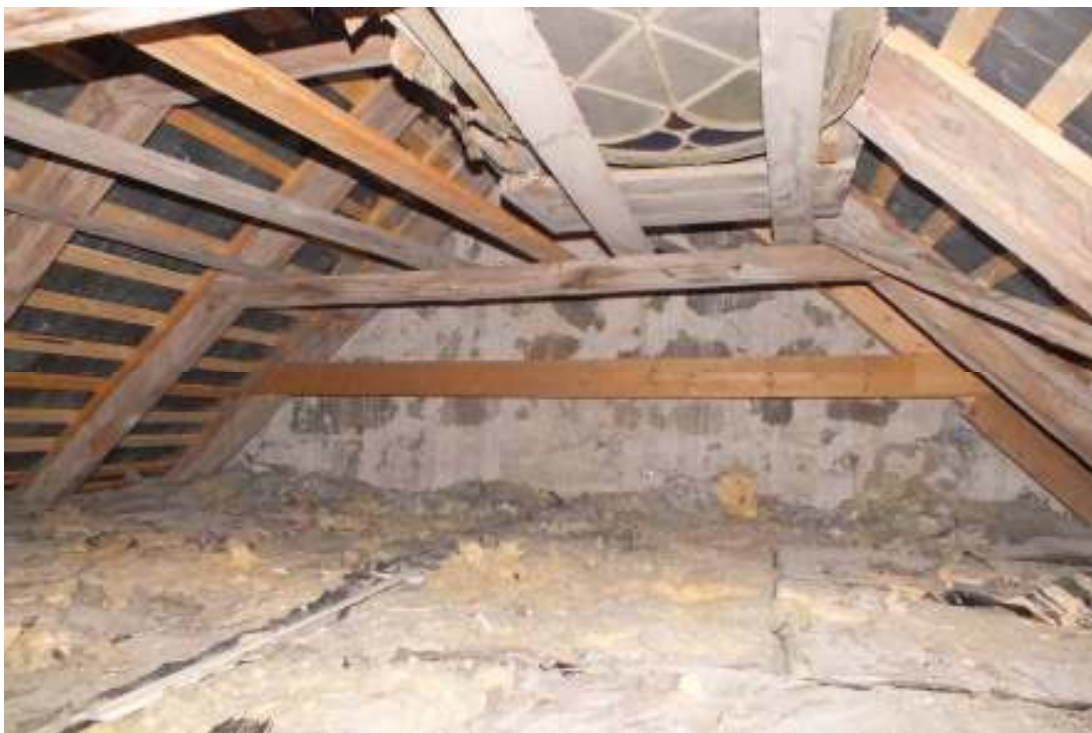
Vapenhusvinden, vars tak av skiffer och plåt ligger på öppen läkt, bilden visar vinden sedd från norr. I den inre takstolen, mot långhussidan, byttes en sparre ut och kompletterades därefter med ett hanband.

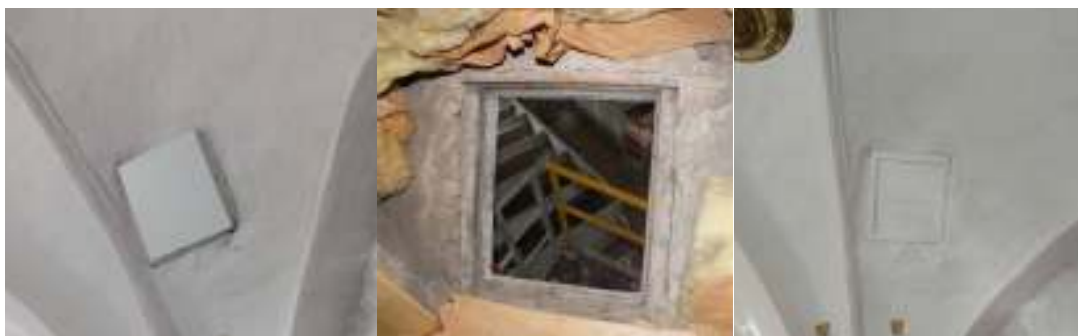
Takluckan till vinden, belägen i långhusets mittersta valtravés nordvästa valsvickel bestod före renoveringen av en träskiva som satt skruvad till en träram. Den befintliga luckan togs bort och ersattes av en ny som öppnas mot vinden. Till höger syns den gamla luckan, i mitten öppningen sedd från vinden och till höger den nya luckan sedd från långhuset.

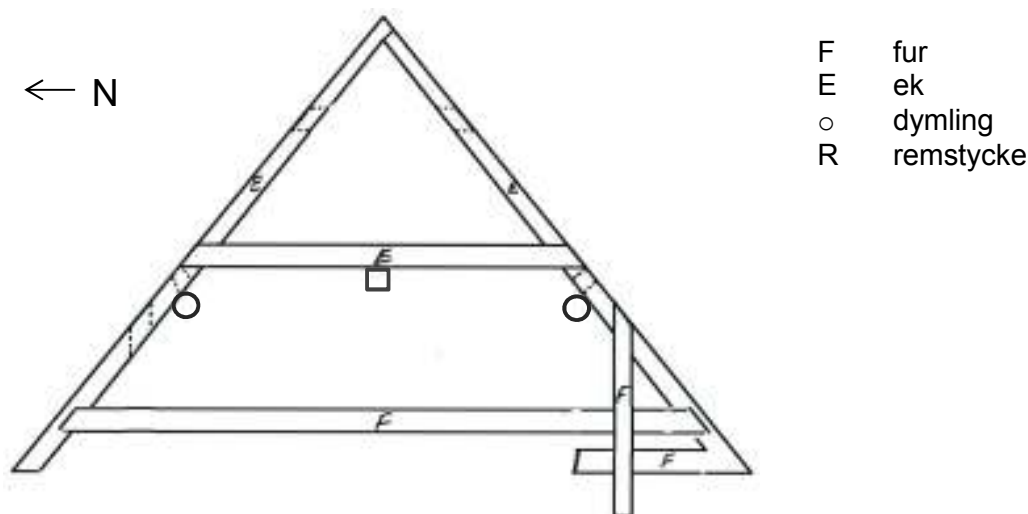
Takstol 1

Takstolen bestod av sparrar, nedre hanband och en bjälke fogad nedtill mellan sparrarna. Äldre förtagningar efter ett övre hanband fanns på sparrarna. Stödben och stickbjälke saknades på norra sidan men äldre förtagningar efter dessa takstolsdelar syntes i befintligt takstolsvirke. Under det nedre hanbandet finns en styrbjälke av fur som hanbandet vilar på. Styrbjälken löper till den 10:de takstolen i väster men är fogad till ovasidorna av de nedre hanbanden i övriga takstolar. Styrbjälken är fogad med urtag och fäst med dymlingar till hanbanden i takstolarna 2-10 (utom där hanband saknades). Till sparrarnas undersidor, i höjd ungefär mellan nedre hanbandet och stickbjälken, har också fogats horisontella bjälkar av fur med upplag på östra gavelmuren och sammanfogade med takstolarna i väster. På södra sidan sträcker sig den horisontella bjälken till takstolarna 1-4 och på norra sidan till takstolarna 1-3. I takstol 1 är bjälkarna sammanfogade med delar av äldre gravkors av trä på både norra och södra sidan. Det äldre virket i takstolen är dymlat samman och senare tillkomna virkesdelar av fur har spikats.

Märkning på takstolen kunde inte undersökas från östra sidan som låg intill gavelmuren. Äldre förtagningar med dymlingar syntes under nedre hanbandet möjligen efter en äldre konstruktion med snedsträvor fogade mellan en bindbjälke och sparrar.

Takstolen kompletterades med övre hanband (troligen användes ekvirke till denna del) och nytt stödben på norra sidan i kärnfur. För ytterligare stöd till takstolen placerades en stolpe av kärnfur på en murhylla i östra gavelmuren som upplag för styrbjälken och hanbandet.

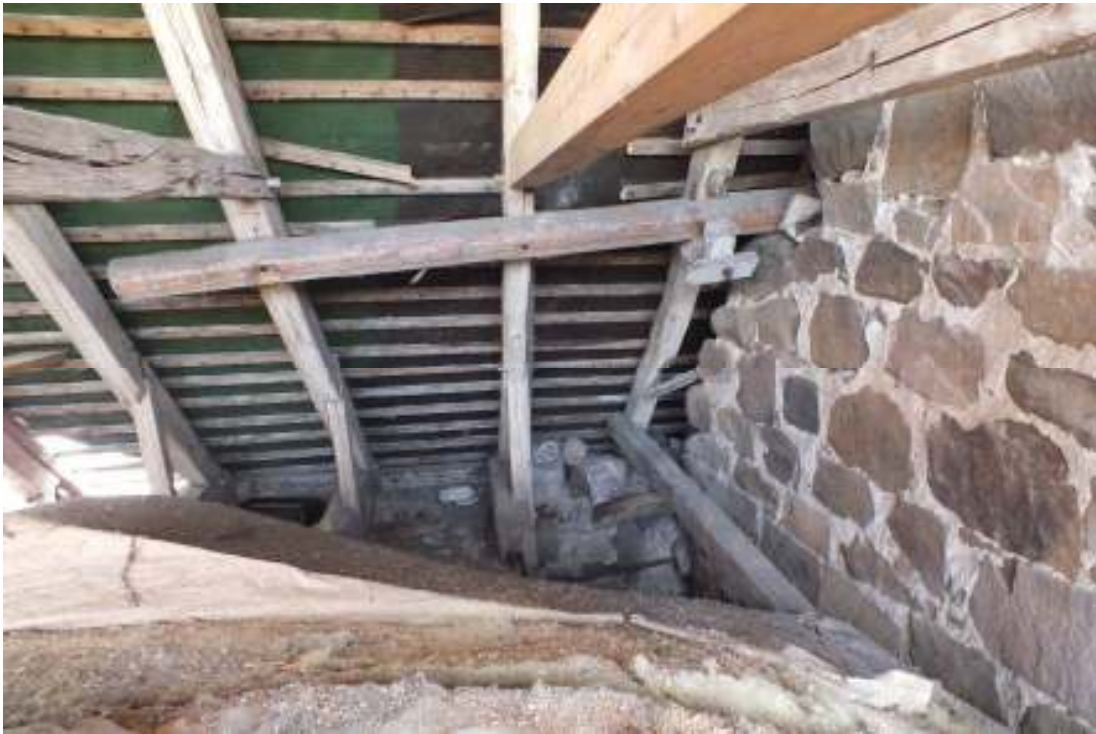
Takstolarna 1-3 norra takfallet. Till höger i bild syns långhusets östra gavelmur. Andra takstolen (från höger räknat) har kompletterats med nytt nedre banband. Till takstolarnas undersida har en bjälke med upplag på gavelmuren fogats.

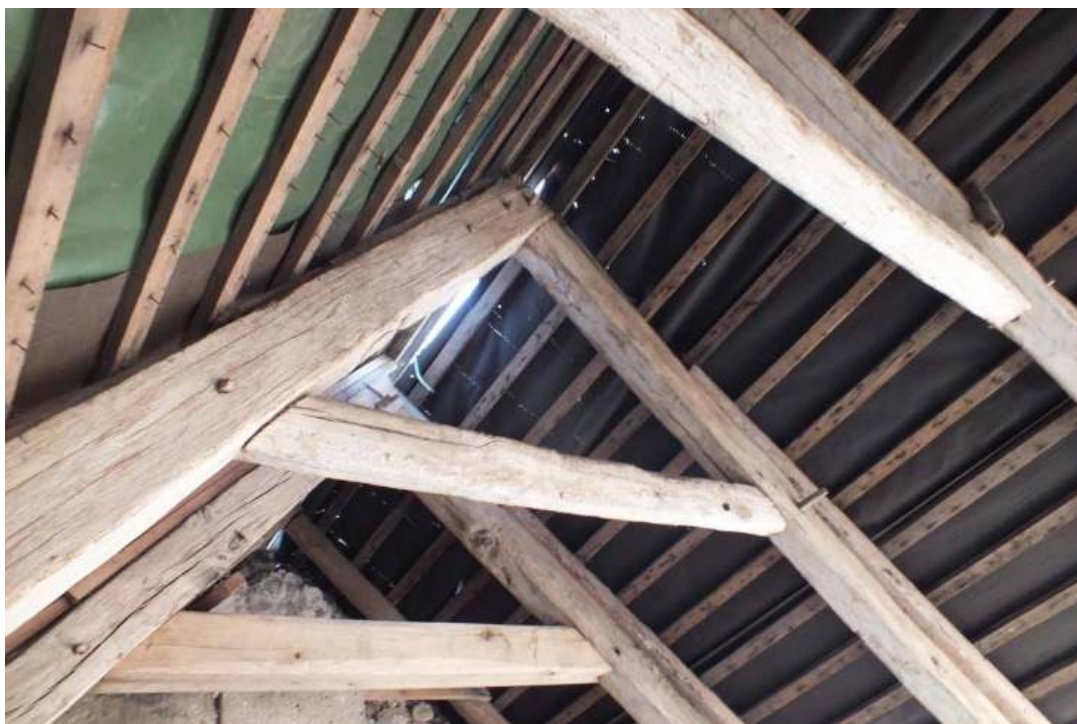
Övre hanband i takstolarna 1-3. Takstol 1 kompletterades med nytt hanband.

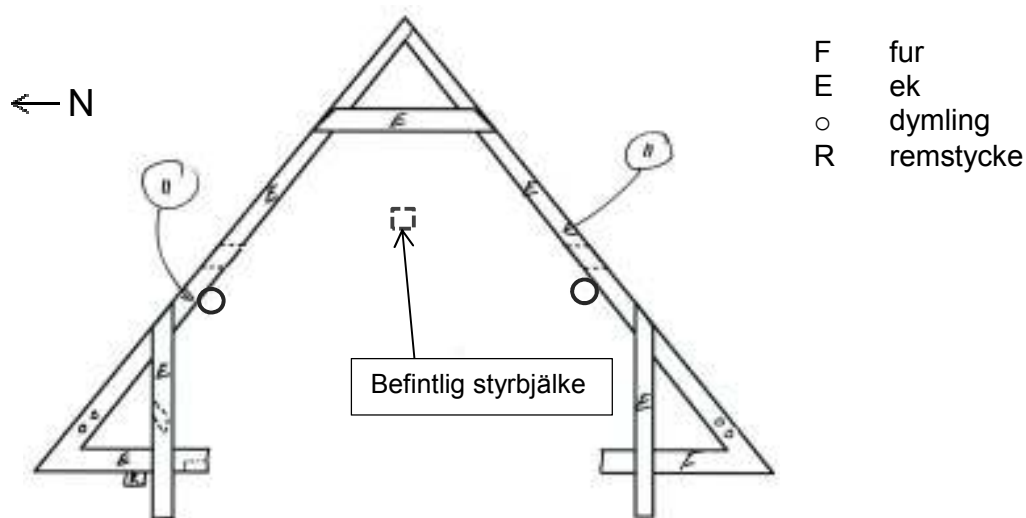
Takstol 2

Takstolen bestod av sparrar och övre hanband, samt stickbjälkar med stödben på både norra och södra sidan. Förtagningar efter ett nedre hanband fanns på båda sparrarna. Horisontella bjälkar är fogade till sparrarna på samma sätt som på takstol 1. Virket är av ek med undantag av södra stickbjälken som är av fur.

Märkning med II från öster syntes på båda sparrarna. Del av ett inre remstycke fanns kvar under norra stickbjälken. Dymlingar eller hål efter dymlingar fanns på sparrarna i nederkant. På norra stödbenet och stickbjälkens undersida fanns äldre förtagningar.

Nedre hanbandet saknades. Takstolen kompletterades med nytt nedre hanband av kärnfur vilket sammanfogades med styrbjälken. Den norra stickbjälken var rötskadad. Sammanfogningen mellan sparre och stickbjälke i söder var dålig. Järnförstärkning utfördes på norra och södra sidorna mellan sparren och stickbjälken. Vid norra murkrönet kilades under stickbjälken där murkrönet var raserat.

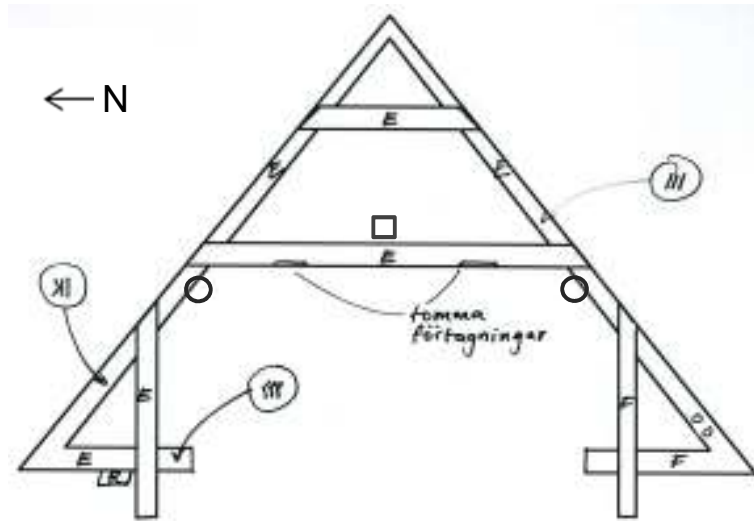
Takstol 3

Takstolen är uppbyggd av sparrar, två nivåer hanband, stickbjälkar och stödben. Virket är av ek med undantag från södra sidans stickbjälke och stödben. Horisontella bjälkar är fogade till sparrarna och styrbjälken är sammanfogad till hanbandet på dess ovansida på det sätt som beskrivs för takstol 1.

Takstolens skick var relativt bra. Muren i söder var raserad och underlag för stickbjälken var delvis borta. En stolpe sattes mellan mur och stickbjälke där murpartiet var raserat. En liggande bjälke av kärnfur lades över andra till fjärde takstolens stickbjälkar på södra sidan. Bjälken bultades till tredje och fjärde takstolarnas stickbjälkar. Järnförstärkning gjordes mellan sparre och stickbjälke på södra sidan då tappningen var upprutten.

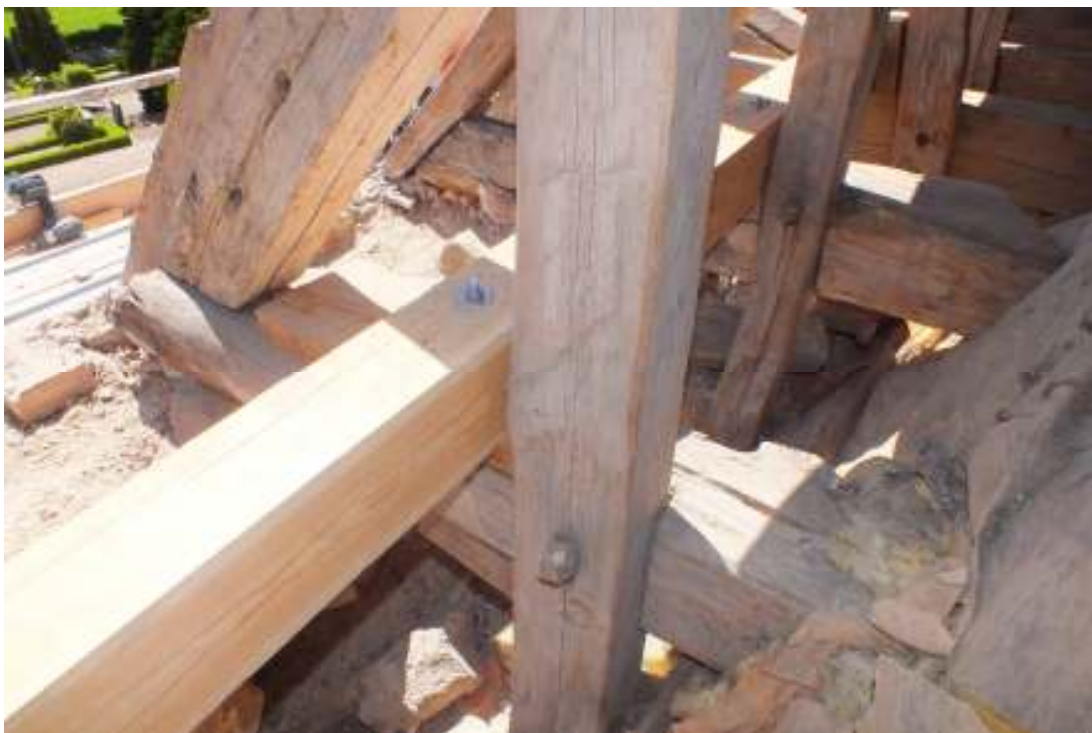
Förstärkning av takstolarna gjordes på södra sidan genom en bjälke ovanpå stickebjälkarna som skruvades och bultades till stickebjälkarna.

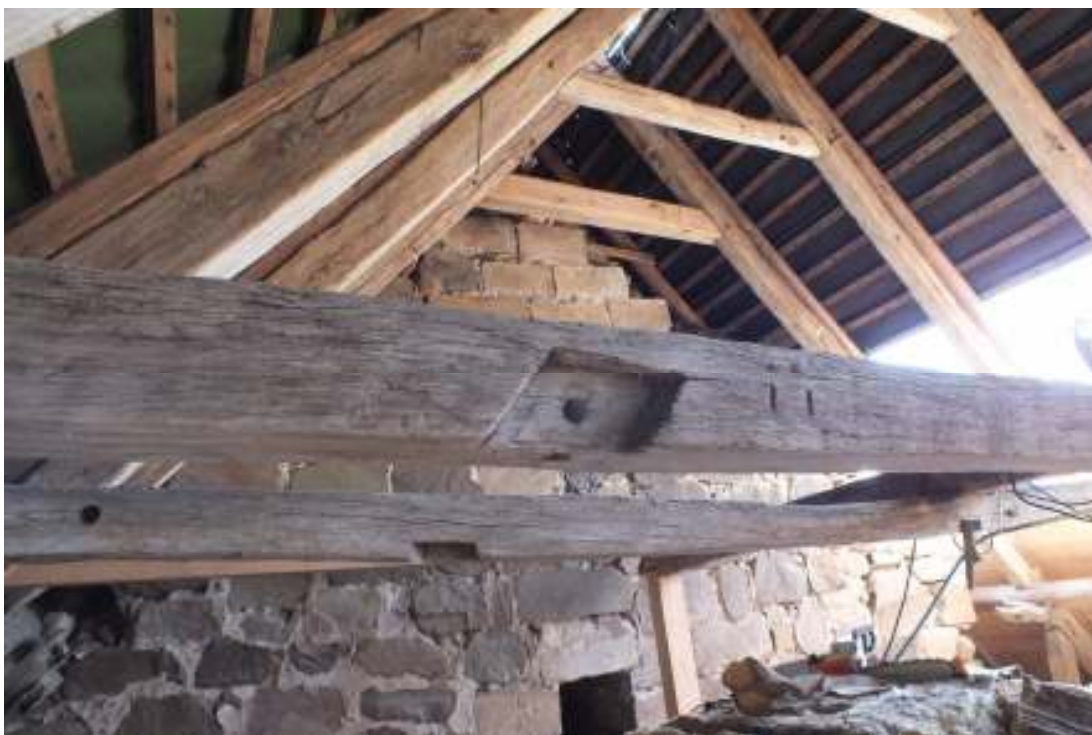
Nedre banbandet (närmast i bild) i takstol 4 med förtagning efter snedsträva. Från nordväst. Förtagning fanns även på södra sidan. Observera att denna takstolsdel är märkt II.

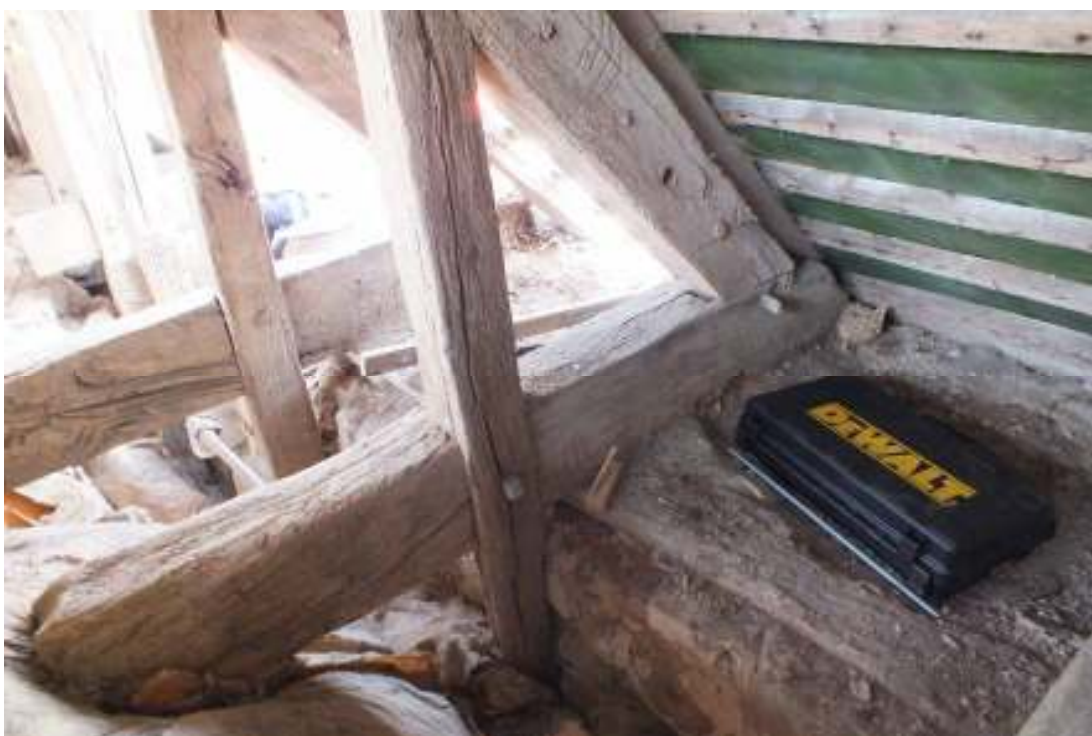
Takstol 4, 5 norra takfallets sticbjälkar och stödben. Närmast på murkrönet syns ett remstycke. På takstolen närmast (takstol 4) syns märkning IIII på både sparre och sticbjälke. Sticbjälken i takstol 5 byttes till nytt ekvirke.

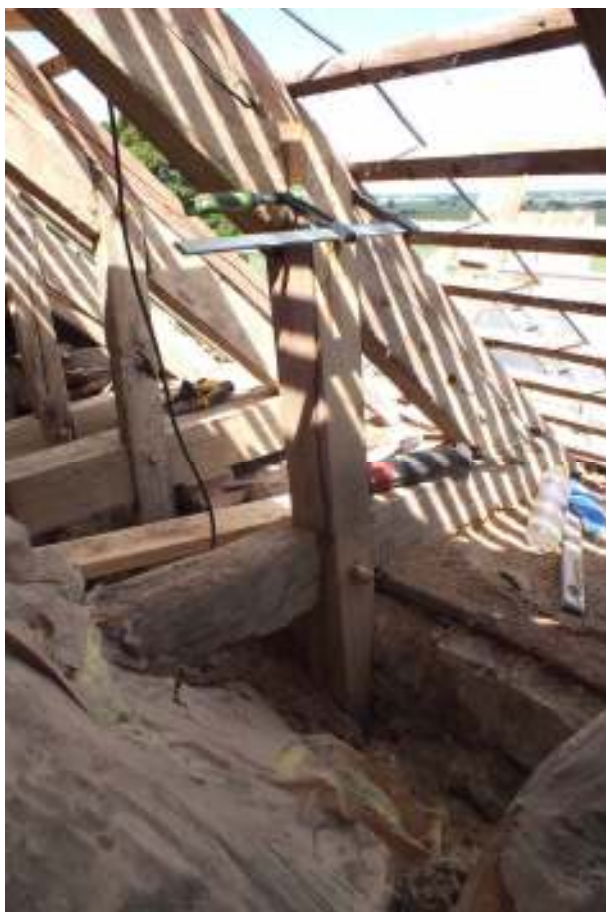
Nytt stödben fogades till den fjärde takstolen, norra takfallet.

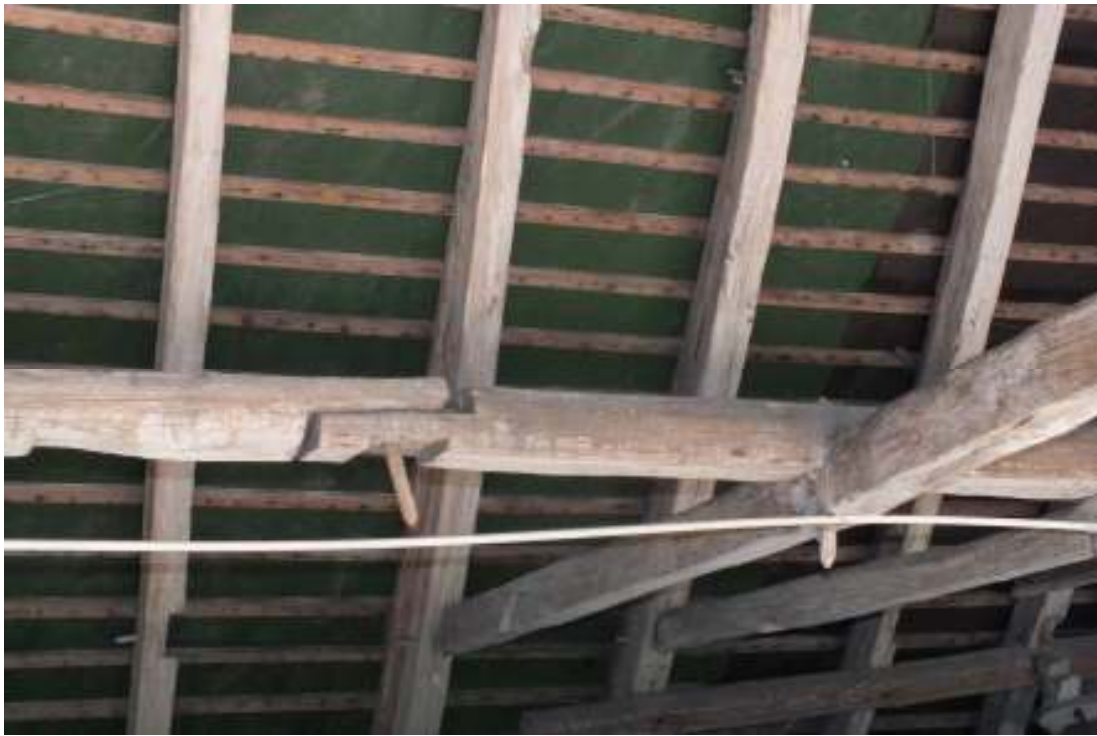
Hanbandet i 5e takstolen saknades men ett nytt fogades samman med takstolen och dymlades samman med styrbjälken. Bilden visar styrbjälken innan hanbandet är monterat. Sett från söder.

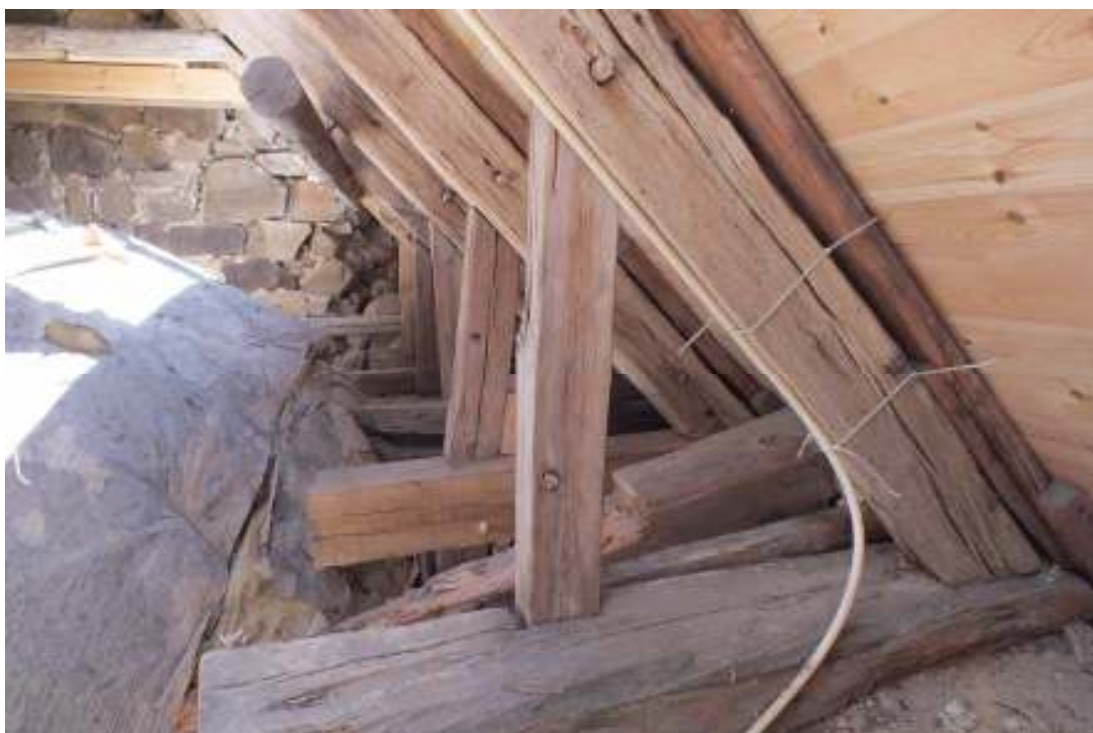
Takstol 6, södra takfallet, sett från väster. Bakom takstol 6 syns takstol 5 som åtgärdades med ny sticbjälke av ek.

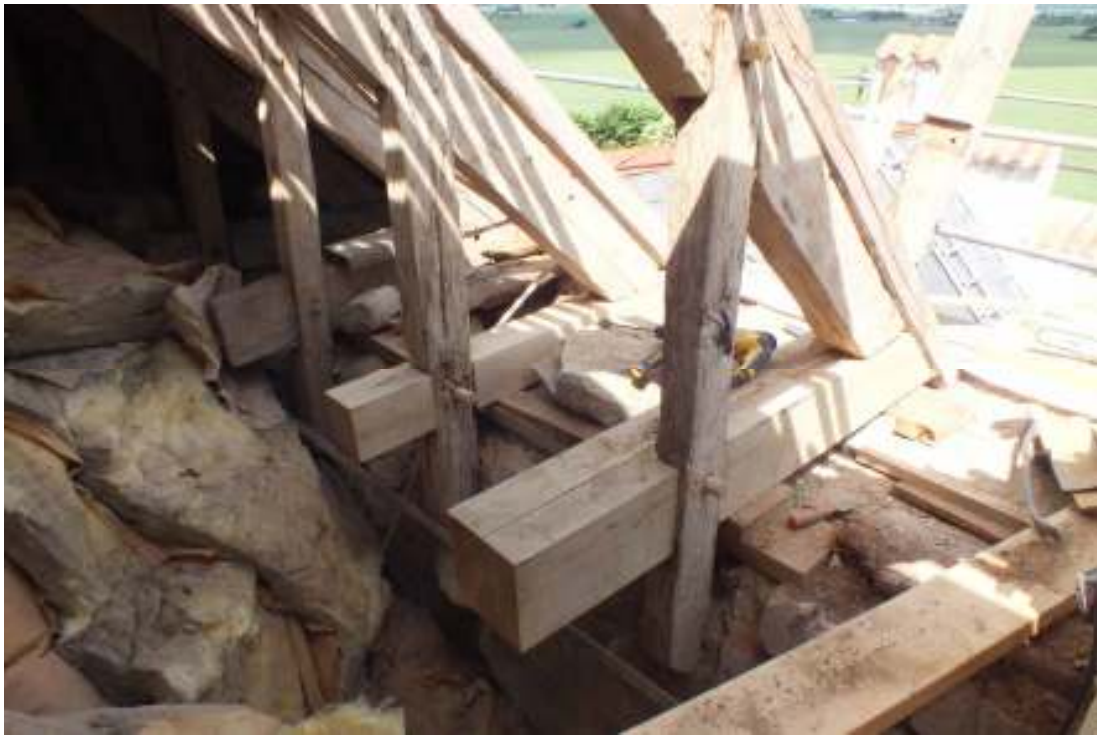
Stickbjälkarna i takstol 5 och 6, norra takfallet, byttes ut mot nytt ekvirke. Fogningen mellan sparre och stickbjälke förstärktes med järnbeslag i båda takstolarna. Kilning under stickbjälkarna utfördes.

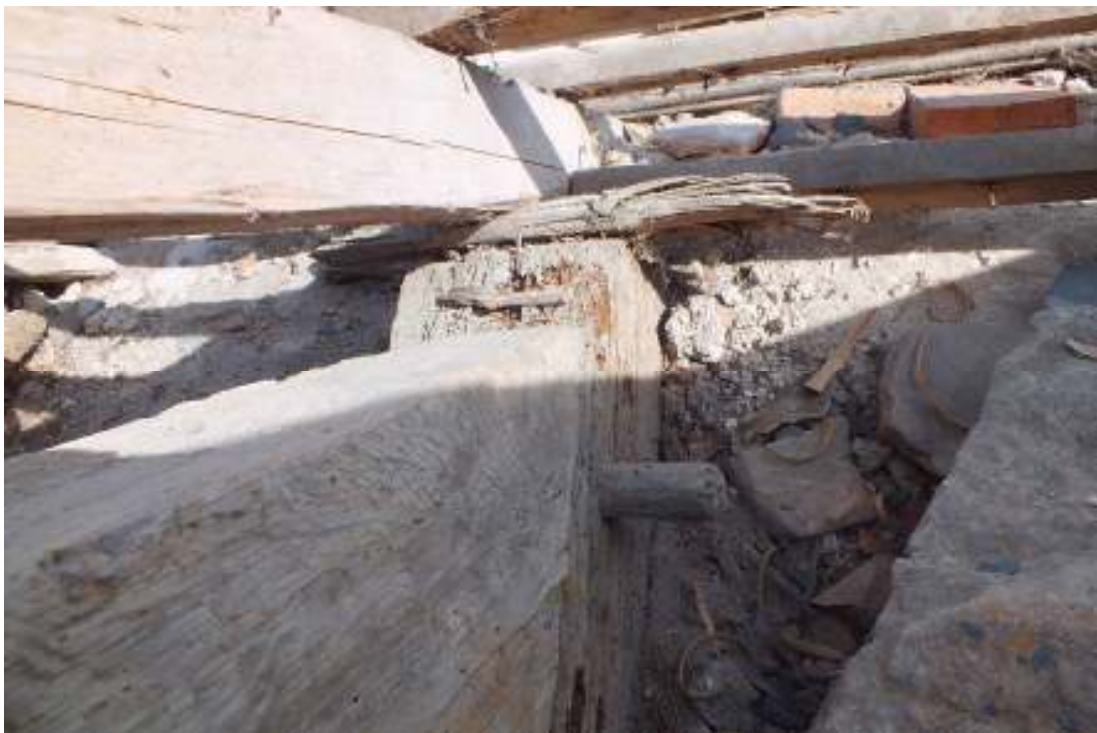
Bilden visar murkrönet uppifrån och stickbjälkens fogning till sparren, norra takfallet takstol 6. Lägg märke till avståndet mellan sparrens nedre ytterkant och stickbjälkens ytterkant.

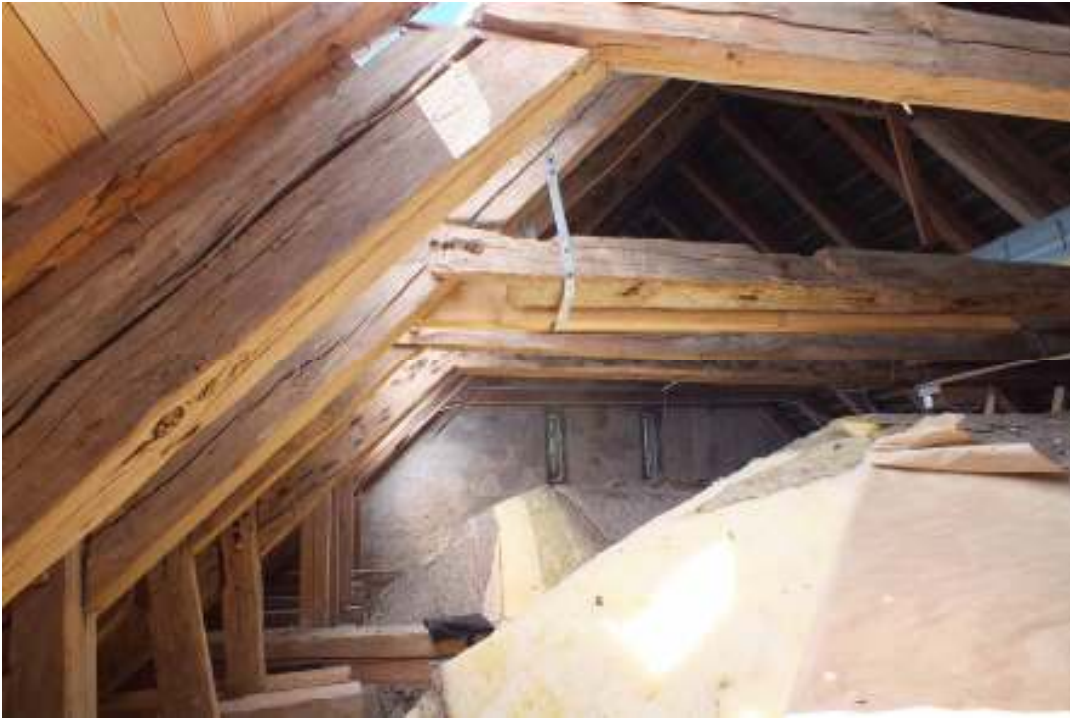
Hanbandet i takstol 8 satt löst.

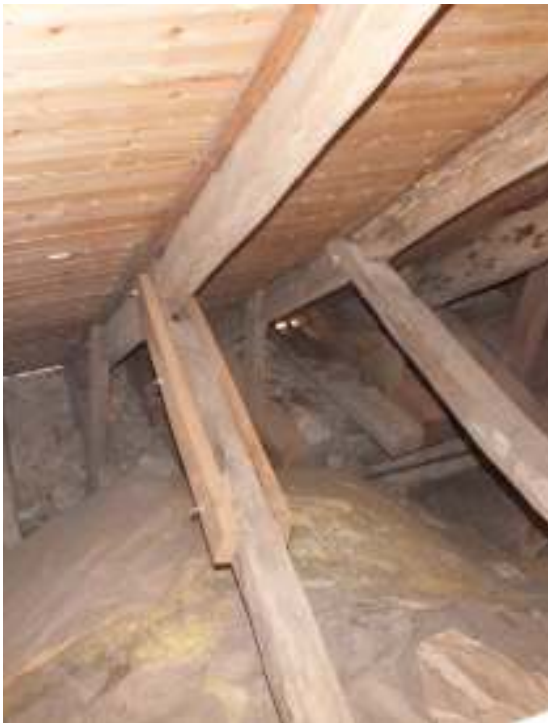
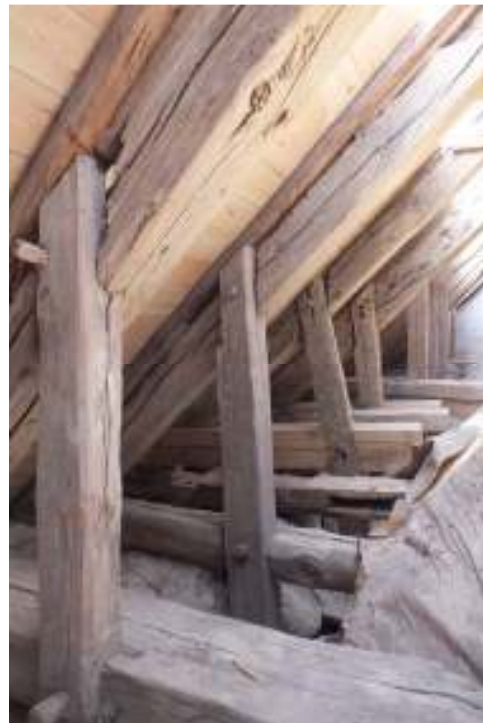
Till vänster: hanbandet i takstol 8 efter förstärkning med brädor. Till höger: takstolarna 7-10 södra takfallet med sjunde takstolens stödben och stickbjälke närmast i bilden.

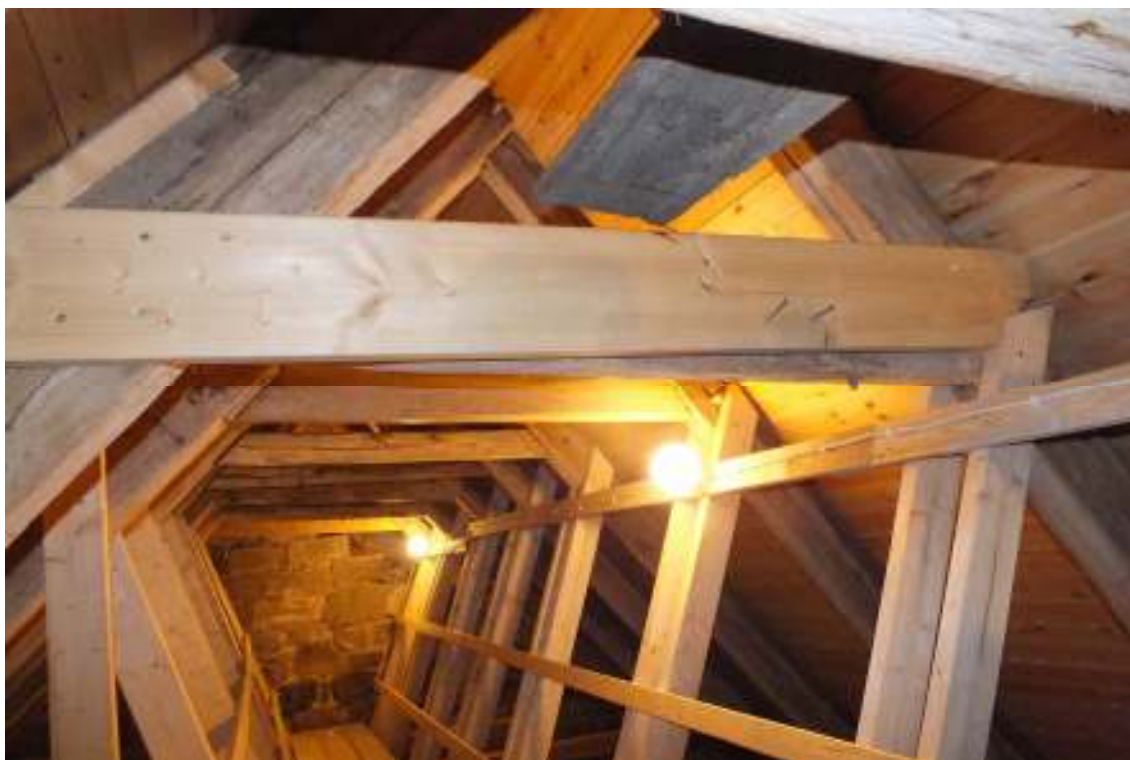
Övre hanband i takstol 7, förstärkt med en bräda.

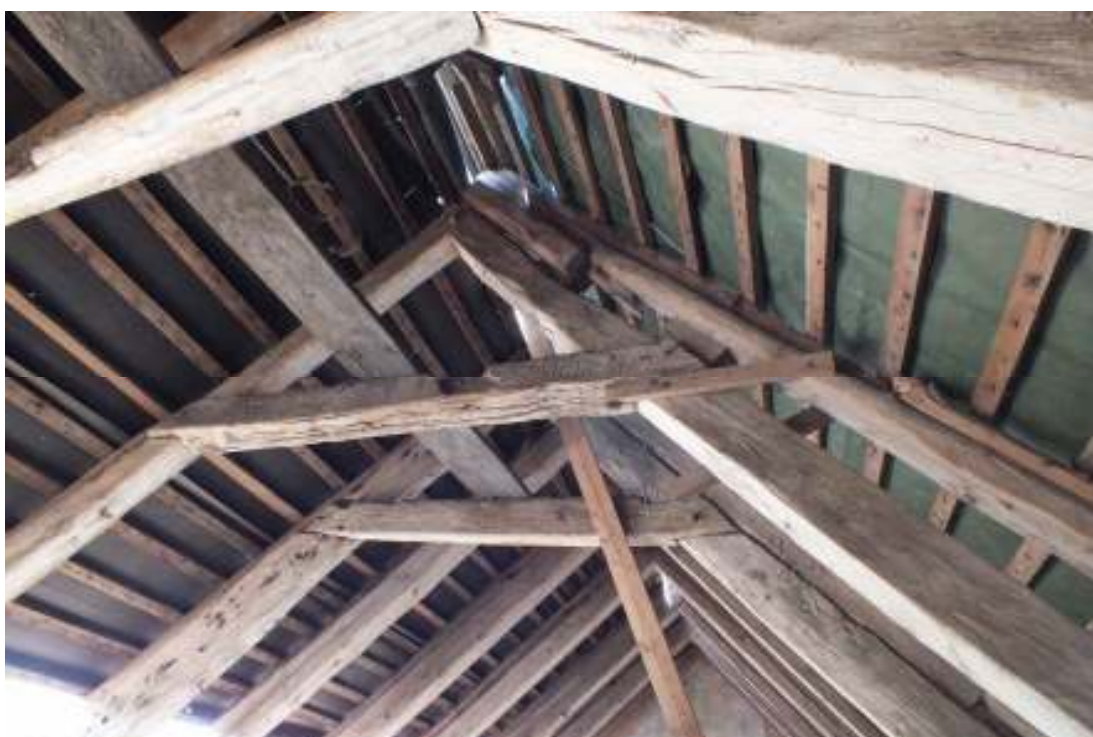
Takstol 9, 10, övre banband sett från öster. Äldre förtagning syns i 9:e banbandet. Lägg märke till den kraftiga påsalningen på norra sidan (högre sparren). Påsalningen förstärktes och bättrades i hela taklaget där så behövdes.
