Östra Karaby kyrka – utvändig renovering

Antikvarisk medverkan 2013

Rapport 2014:007

Antikvarisk medverkan 2013
Östra karaby sn, 1404
Eslövs kommun
Skåne län

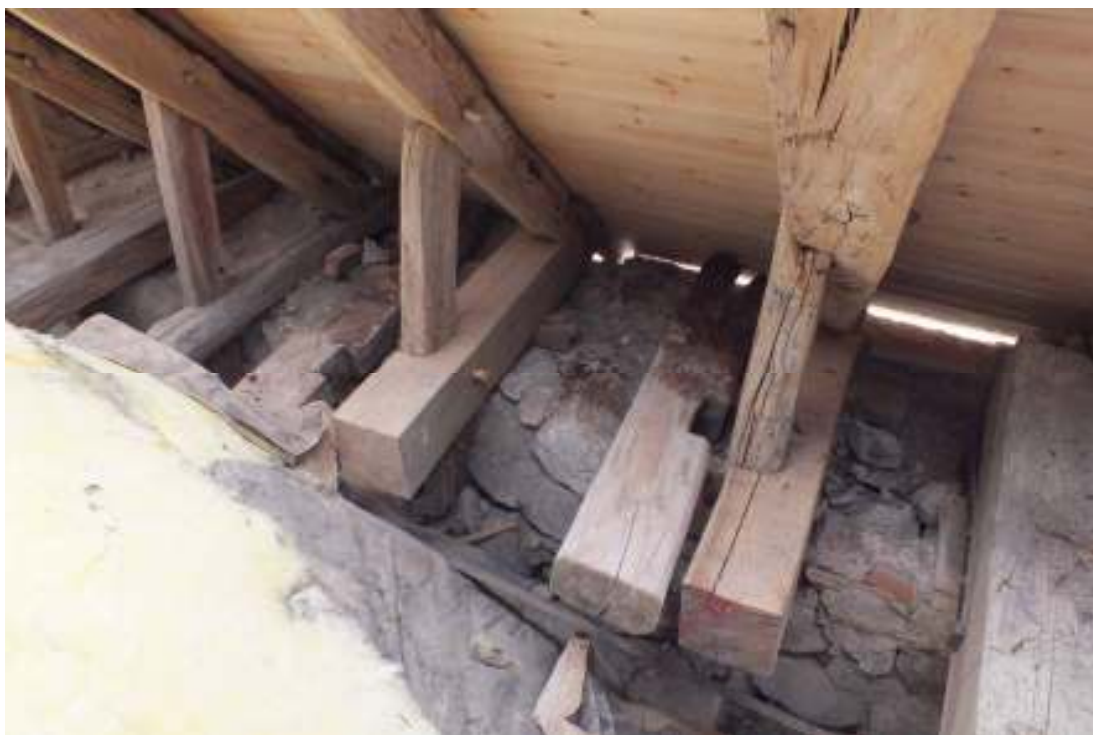
Takstolarna 9 och 10 sett mot söder. Båda stickbjälkarna på södra sidan byttes.

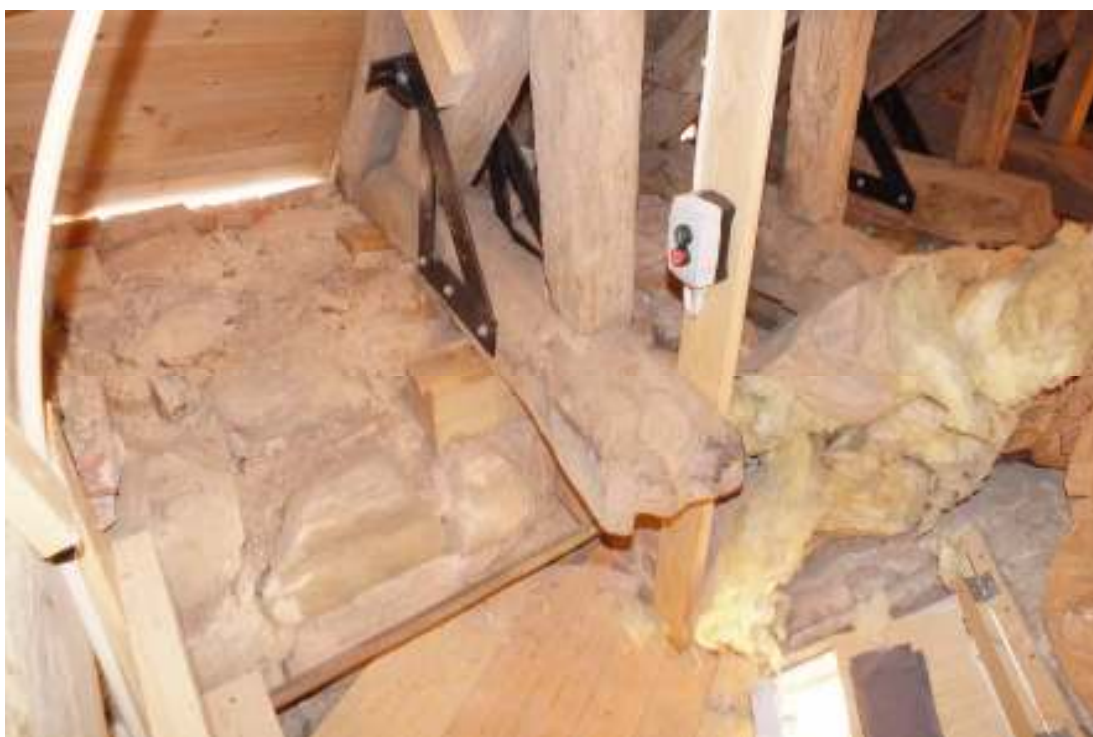
Förstärkning gjordes på norra sidan med järn i stickbjälken 10, närmast. Bakom takstol 9 skymtar takstol 8, också järnförstärkt. Nederst i bild syns den nya luckan till vinden och en liten plattform som ordnades framför luckan.
